## **PROCES – VERBAL DE CONSTAT**

Me suis transportée le 20 juillet 2020 à 9 heures au 2 rue de L'Abbé Guilleminault à NOGENT  
SUR MARNE

Il s'agit d'un local commercial ou professionnel transformé en local d'habitation. Situé au **PREMIER ETAGE.**

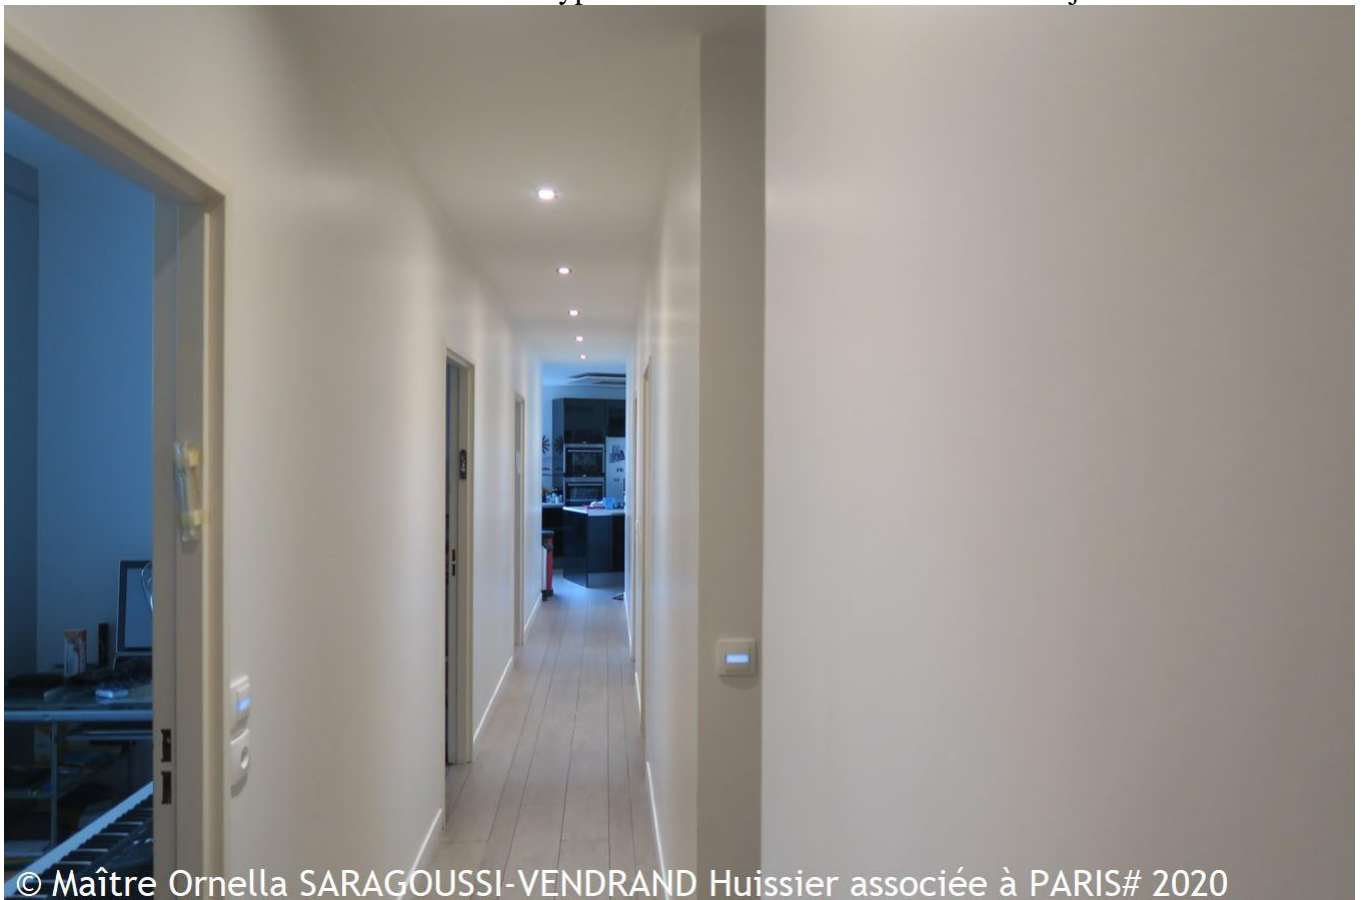
**Circulation.**

Le sol est recouvert d'un parquet flottant en bon état général. Les parois sont également en bon état. La circulation dessert les différentes chambres à coucher, salle de bains et bureaux.

En bout de circulation se trouve la cuisine type cuisine américaine ouvrant sur le séjour.

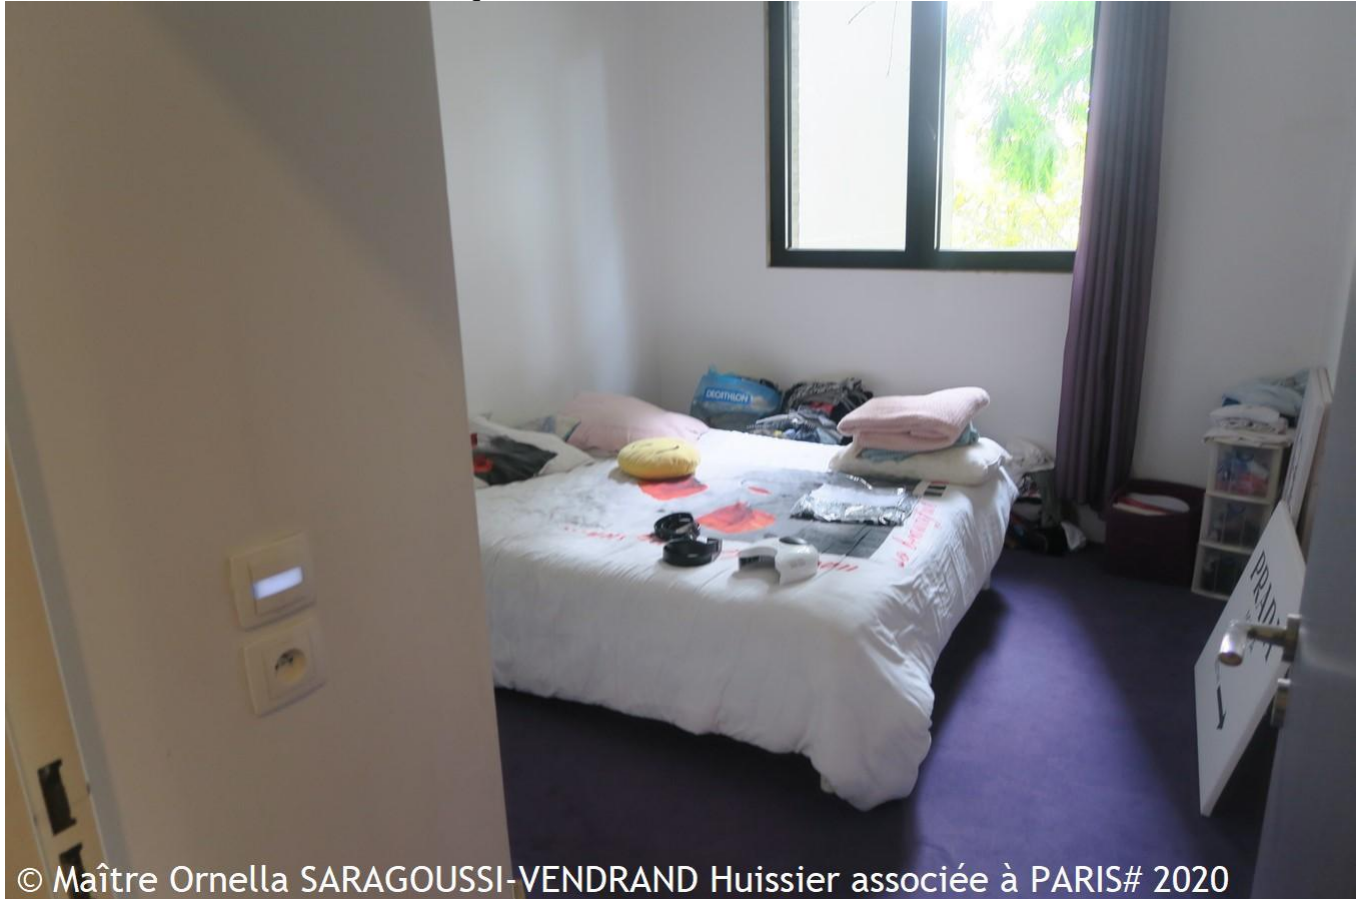
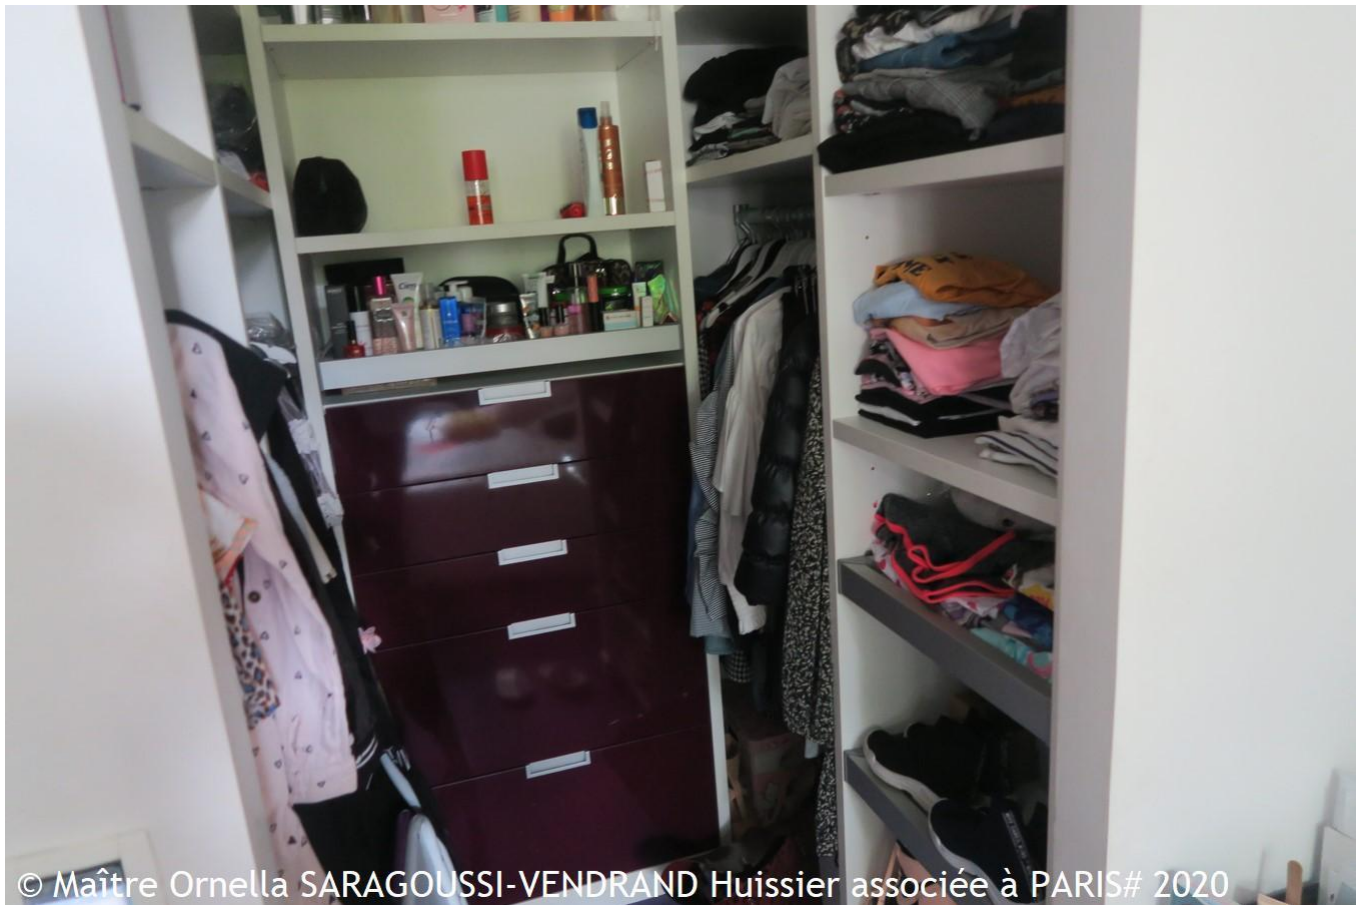
Première porte à main droite dans la circulation : chambre à coucher

La pièce est en bon état.

Le sol est recouvert d'une moquette en bon état.

Les murs et le plafond sont recouverts d'une peinture de couleur blanche.

Je relève des spots intégrés au niveau du faux-plafond.

Je constate un dressing équipé d'étagères, tiroirs, et penderie en bon état.

Je relève une fenêtre châssis métallique en bon état.

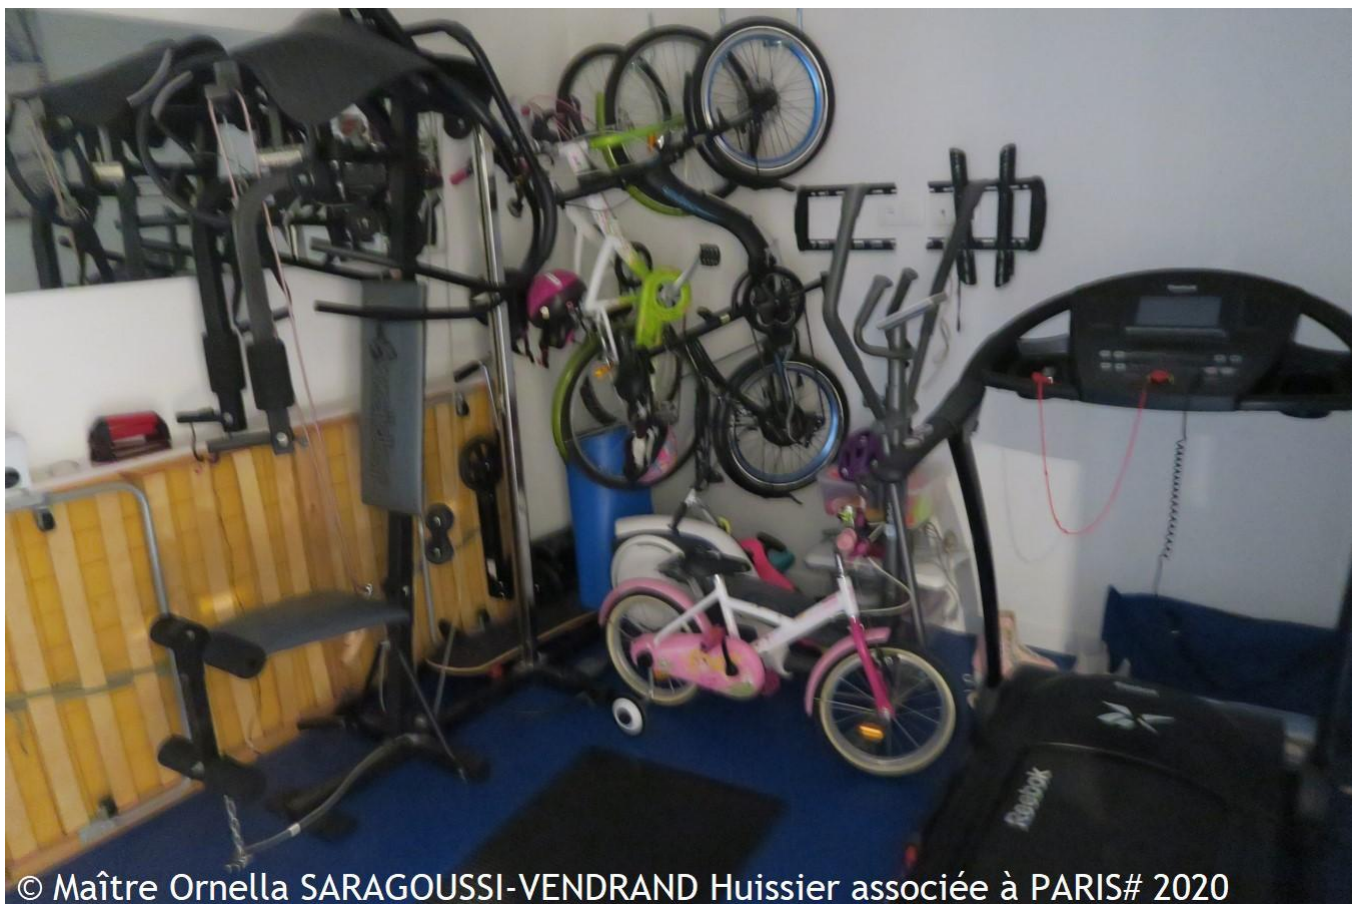
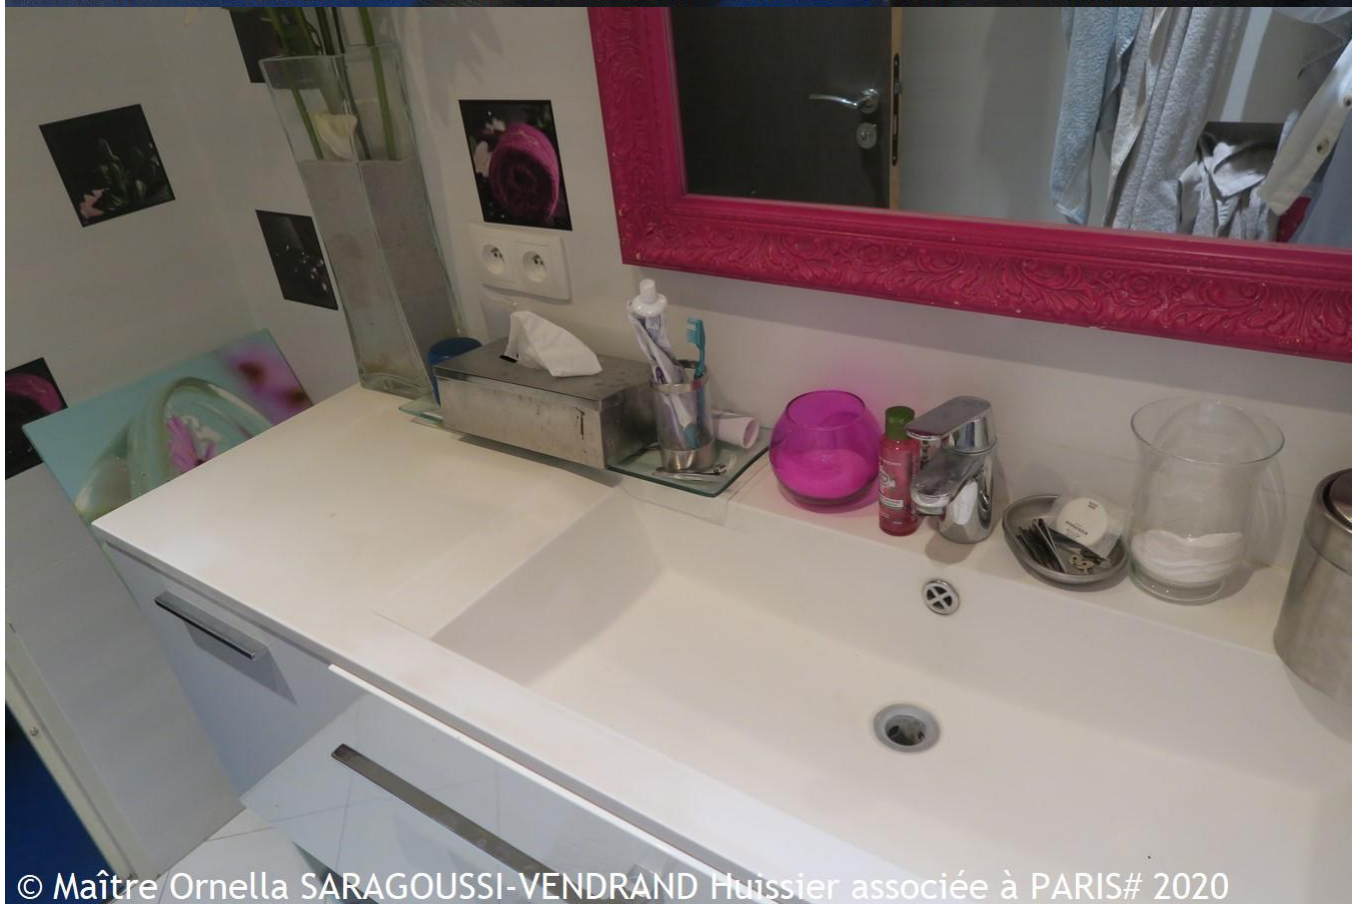
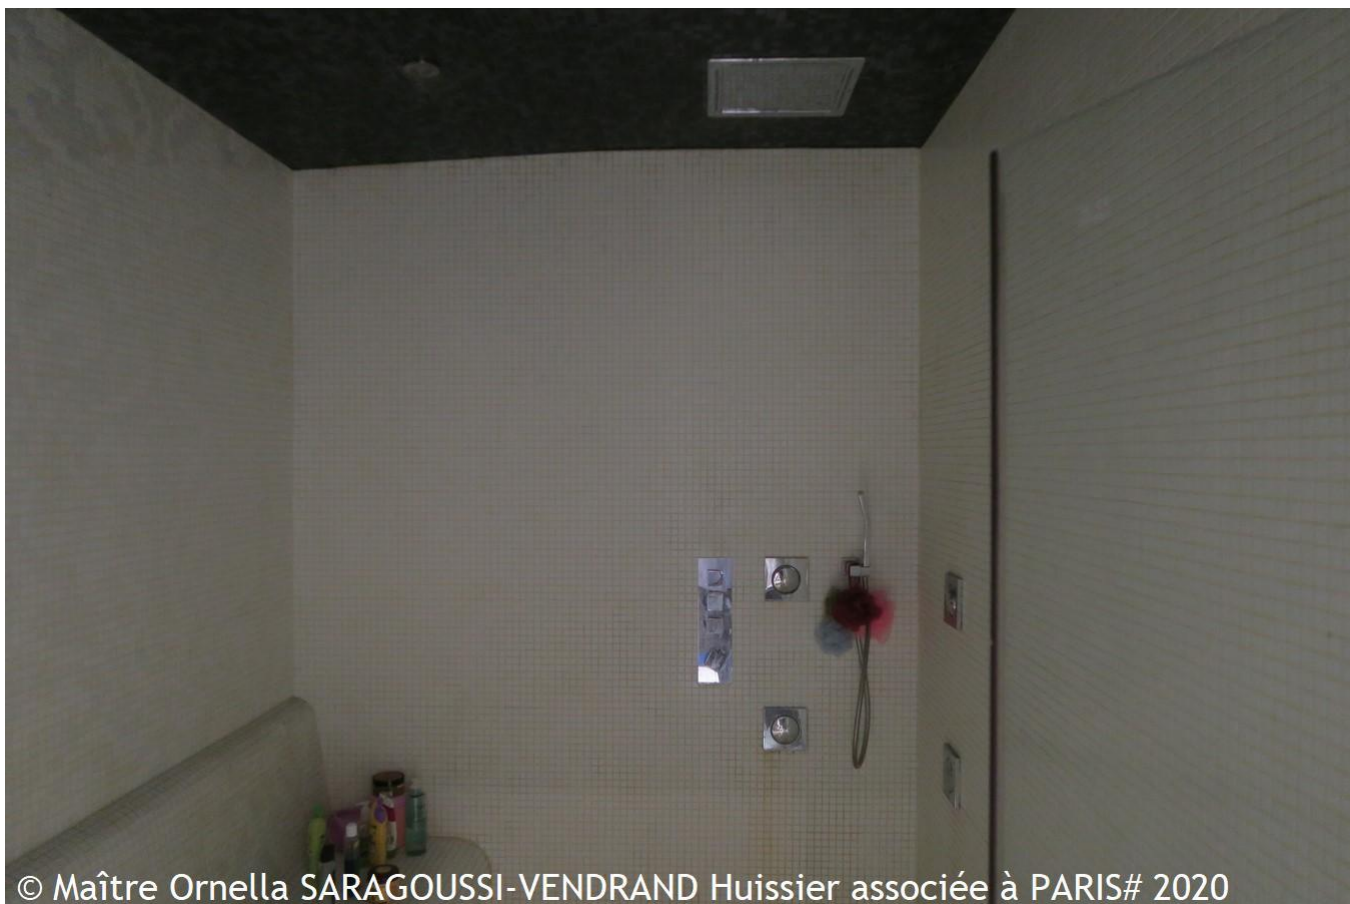
-Salle de bains attenante

Le sol est recouvert d'un carrelage, les murs sont habillés de faïence en bon état.

Le faux-plafond est équipé de spots intégrés en bon état de fonctionnement.

Je constate une douche d'environ 10 mètres carrés entièrement carrelée du sol au plafond, en bon état général. La douche est parfaitement équipée.

La salle de bain est équipée d'un évier avec robinet mitigeur qui fonctionne , je ne décèle pas de fuite au niveau du siphon.

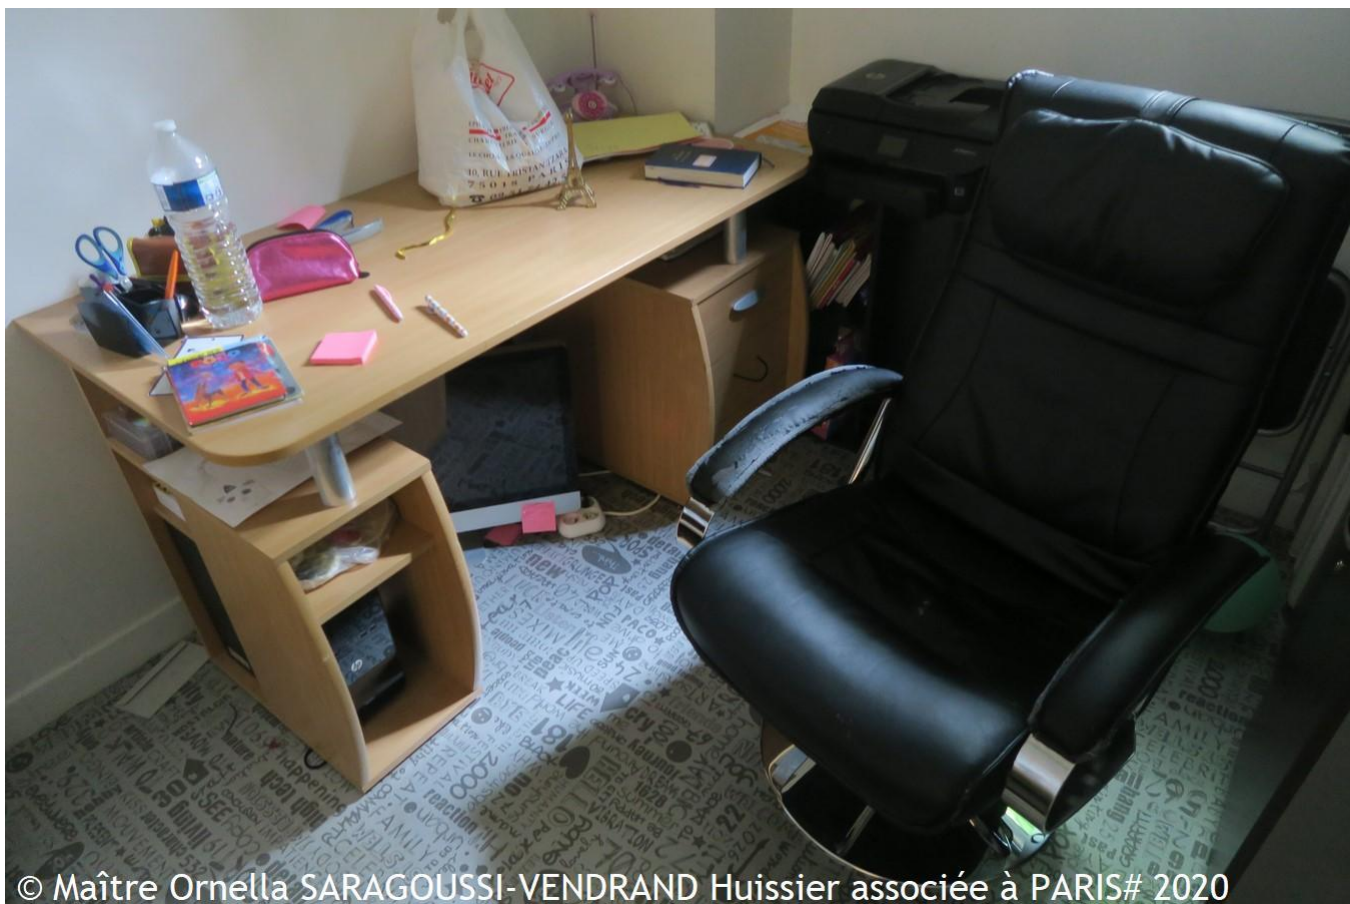
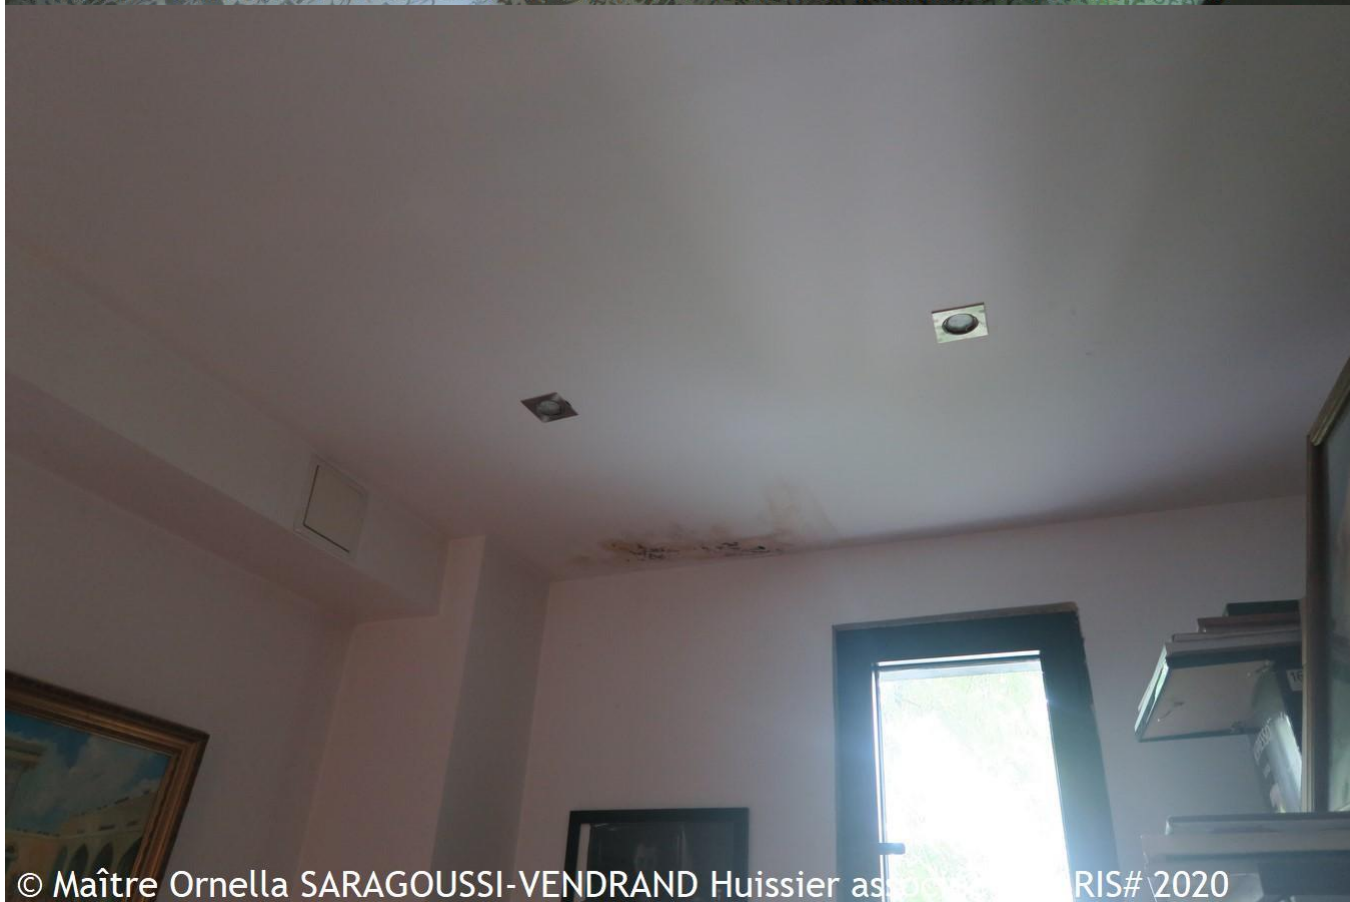
### Un bureau

Le sol est recouvert d'un linoléum en bon état.

Les murs et le plafond sont en bon état général, recouverts d'une peinture de couleur blanche avec spots intégrés.

Je note la trace d'un dégât des eaux dans l'axe de la fenêtre haute qui éclaire ce bureau.

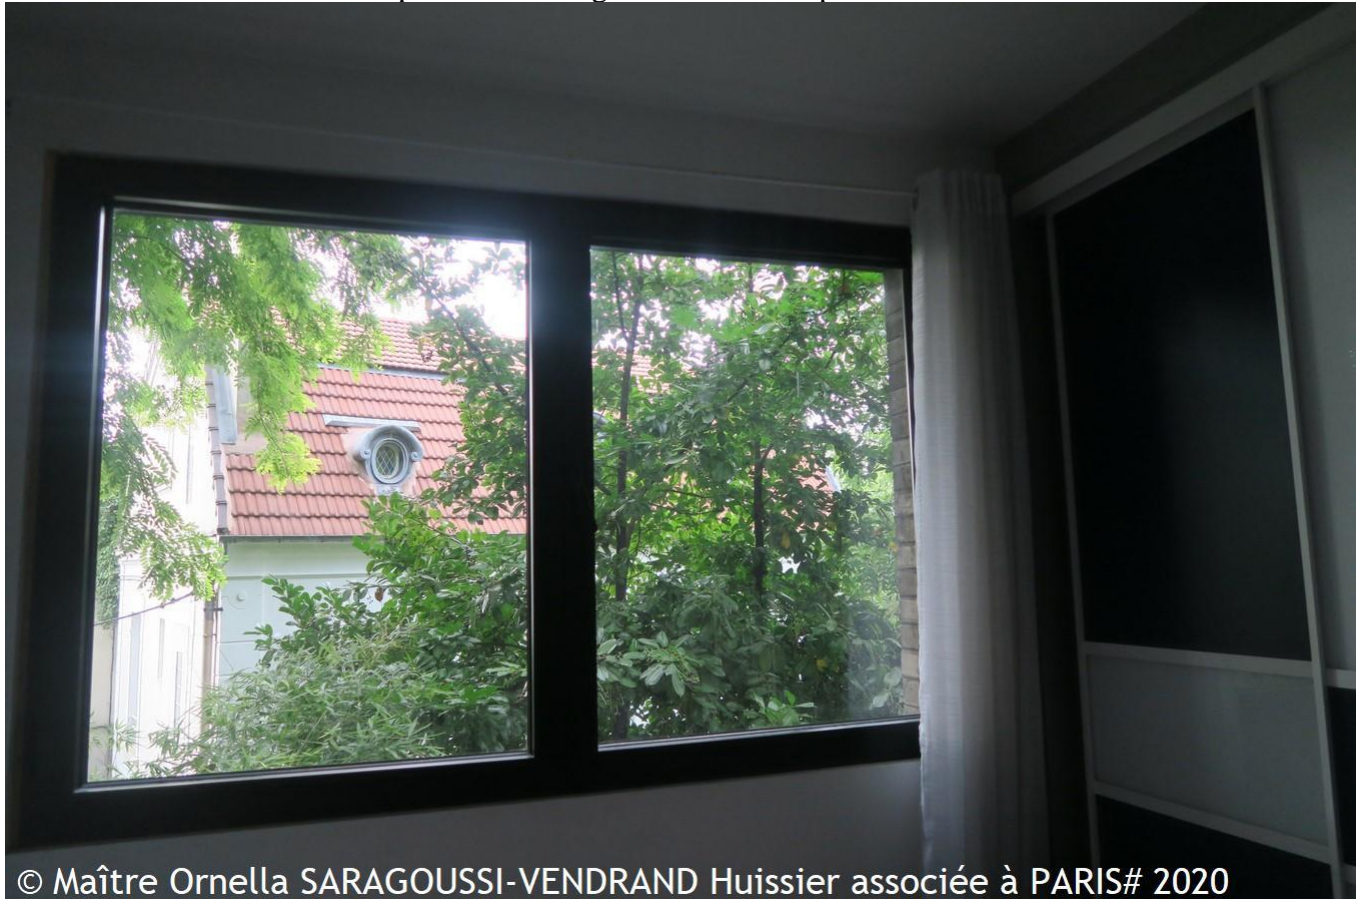
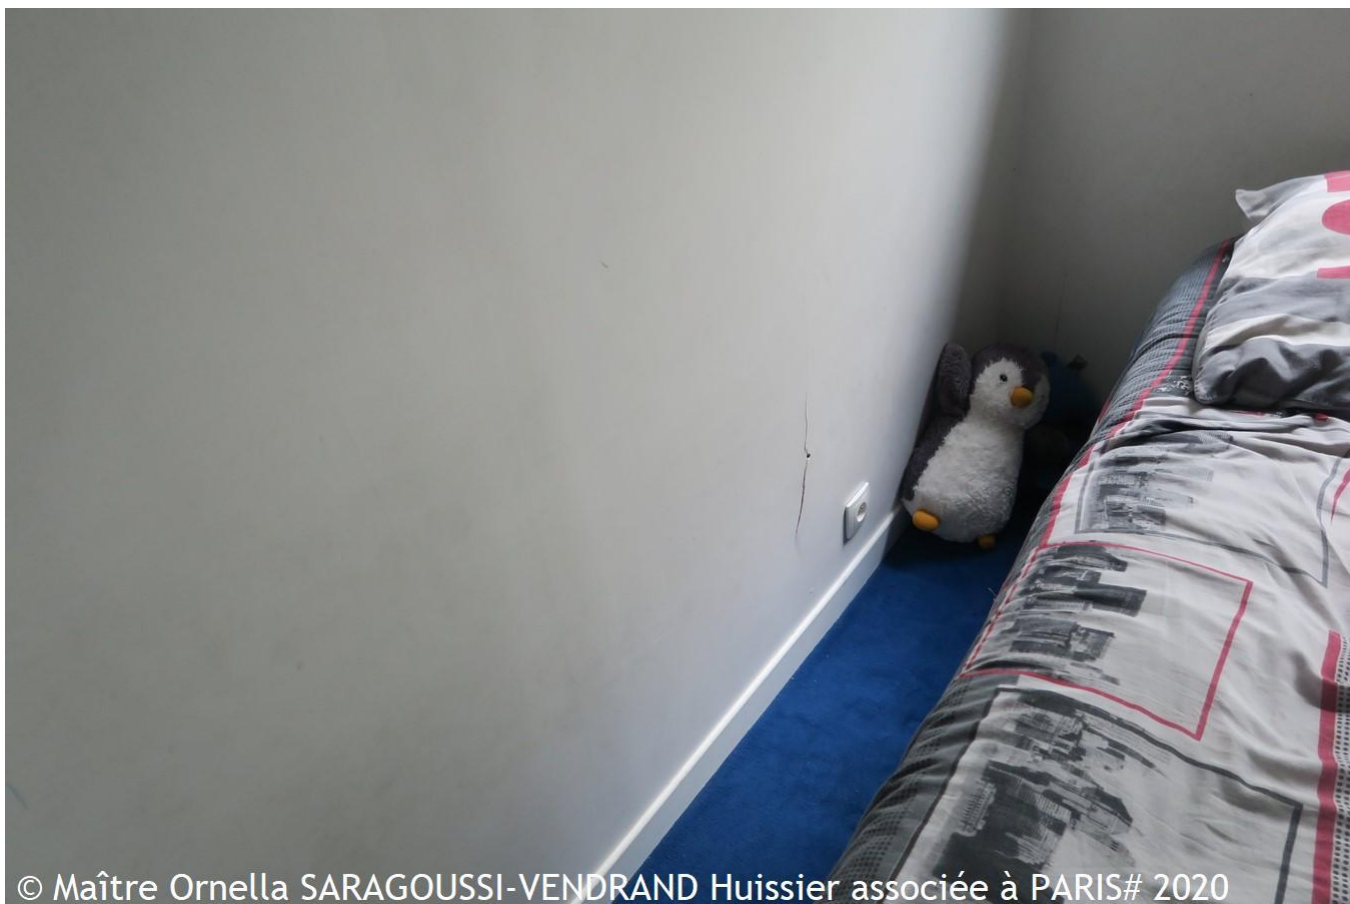
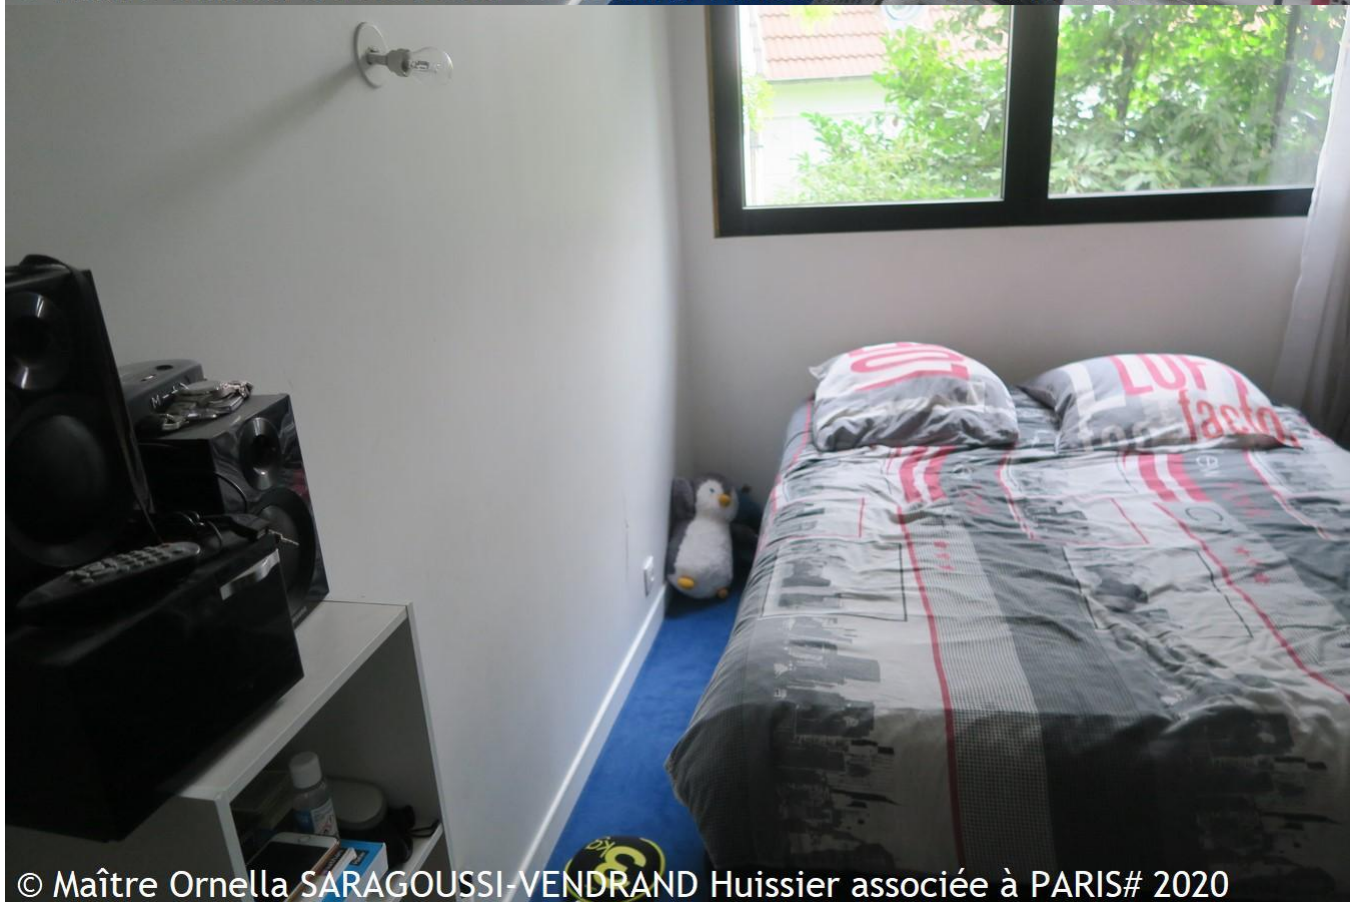
Deuxième pièce à main gauche depuis la circulation : chambre à coucher

Cette pièce est en bon état.

Le sol est recouvert d'une moquette.

Les parois sont recouvertes d'une peinture de couleur blanche tout comme le plafond lequel est équipé de spots intégrés en bon état de fonctionnement.

Le tout en bon état je note de légères traces de salissures, des frottements, une petite fissure.  
une fenêtre au châssis métallique en bon état général éclaire la pièce.

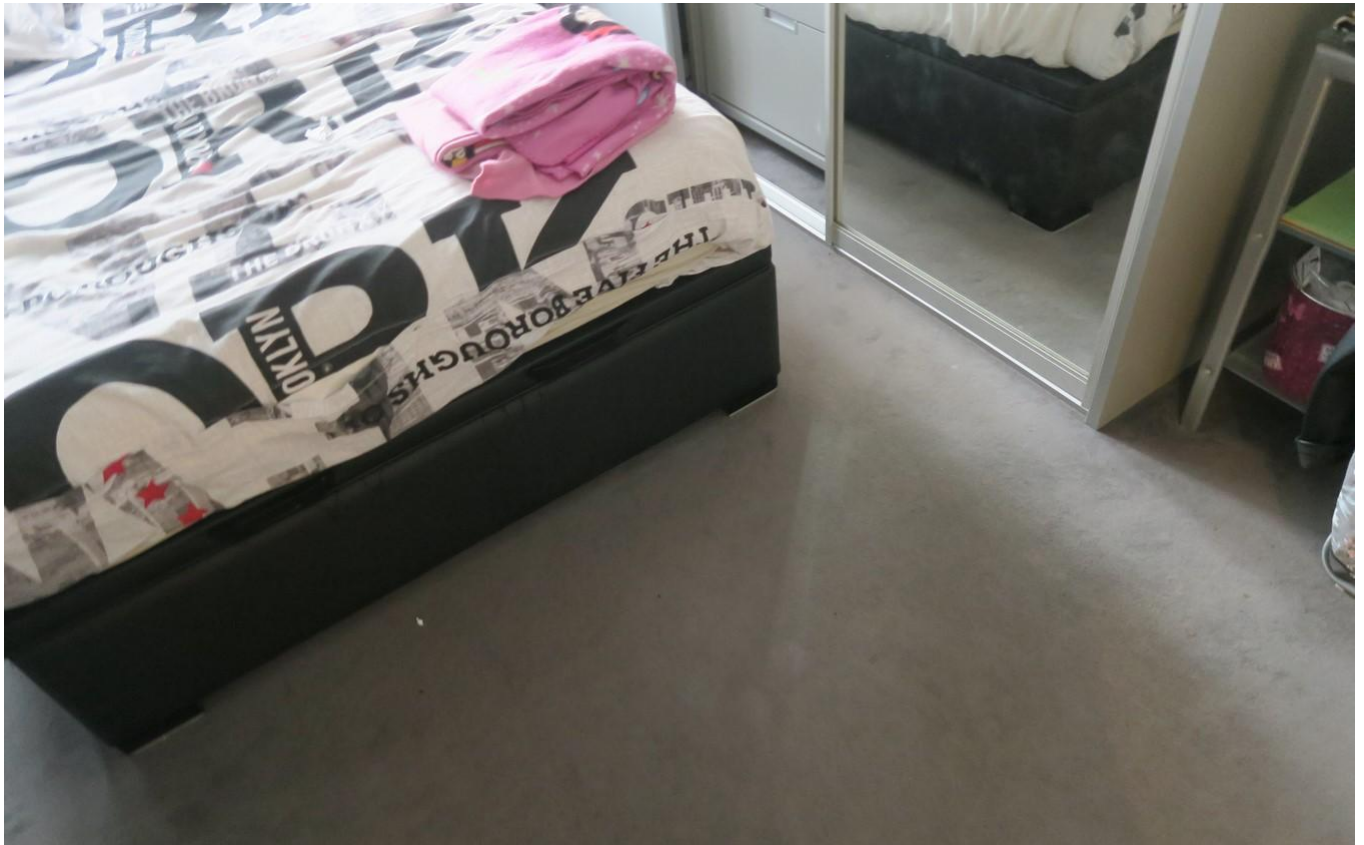
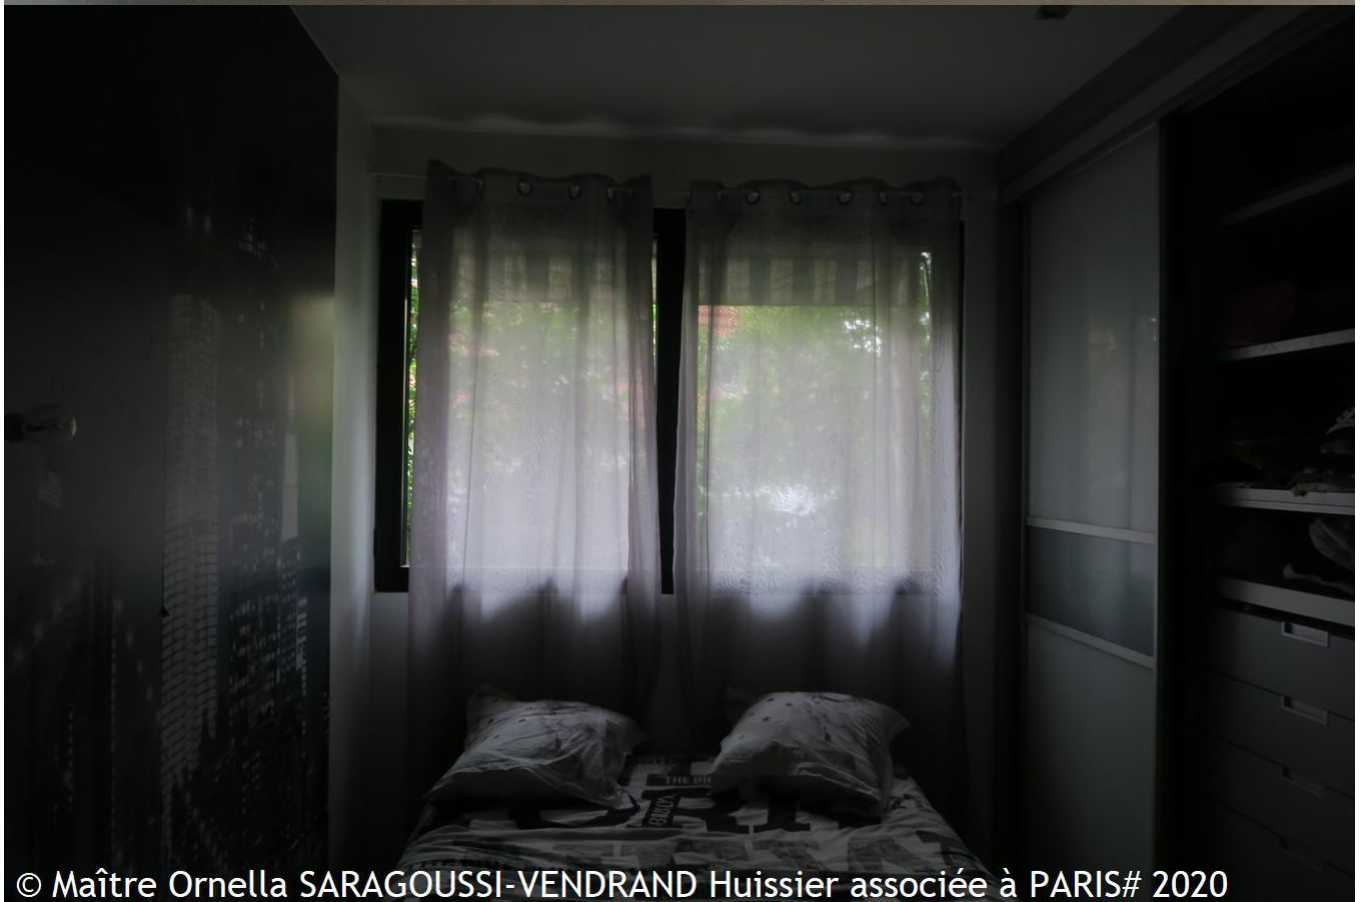
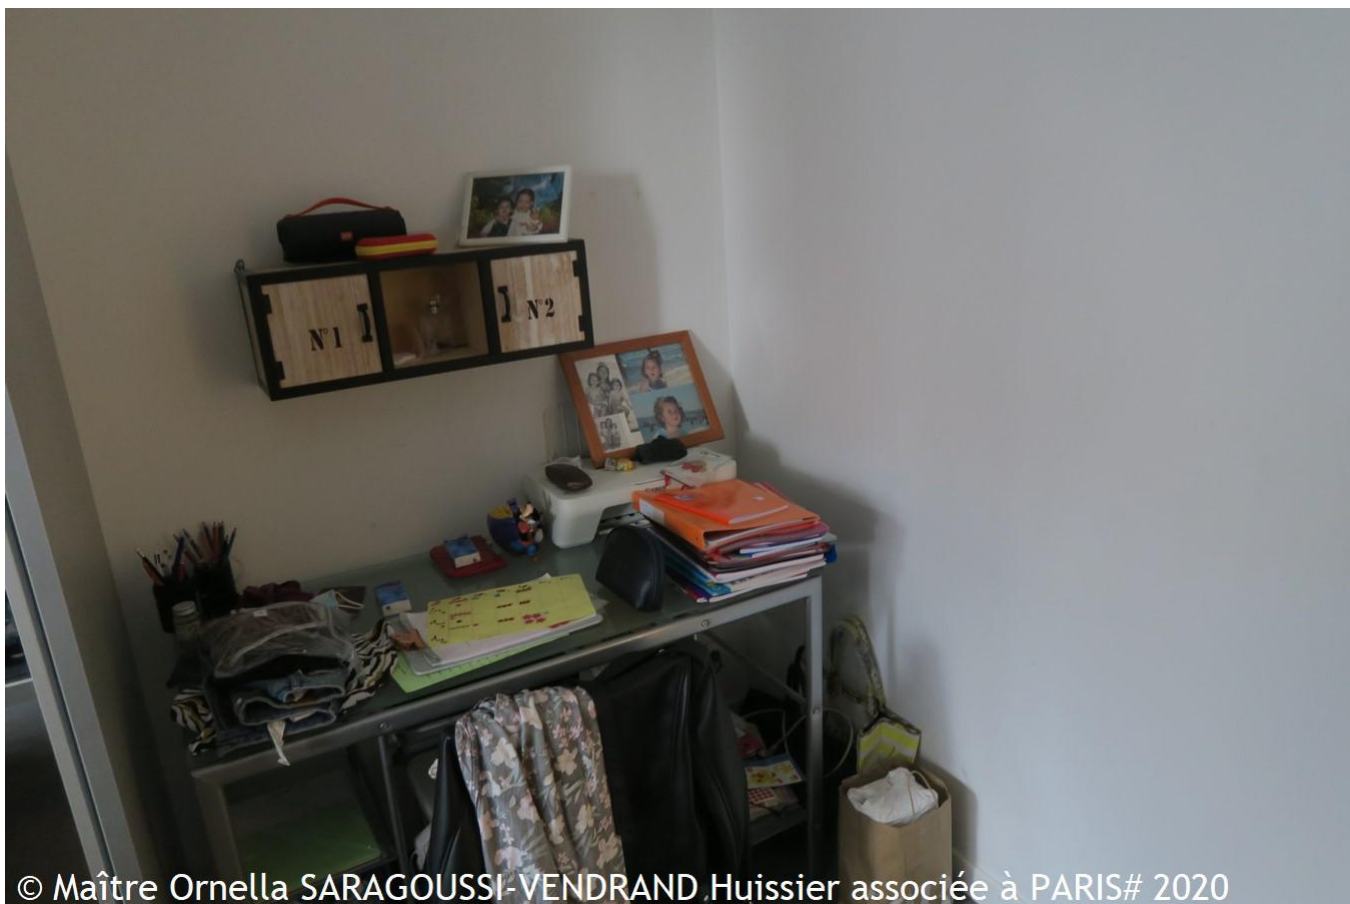
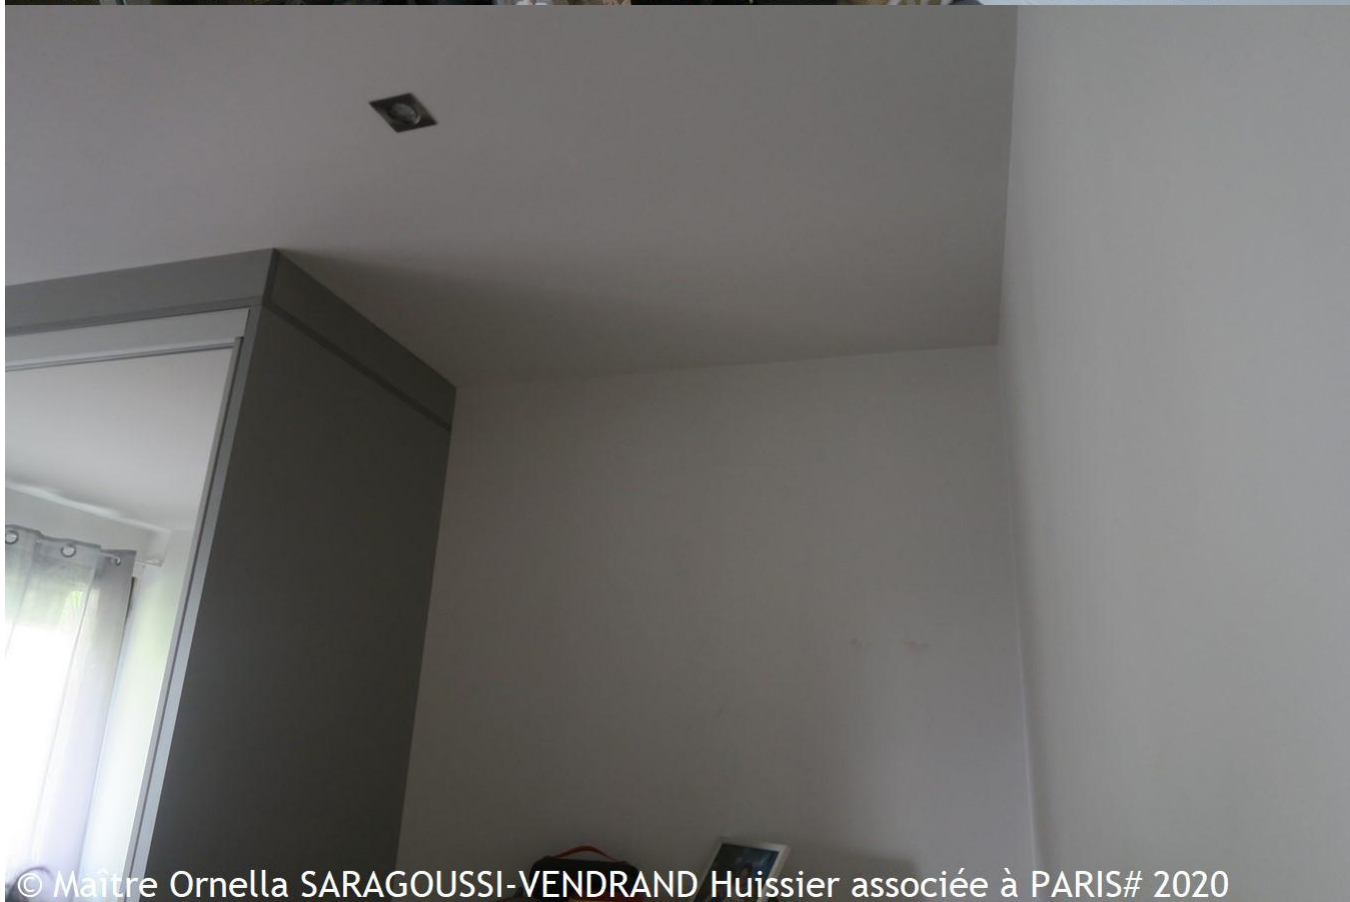
### Troisième chambre à coucher

Cette pièce est identique aux précédentes.

Le sol est recouvert d'une moquette.

Les parois sont recouvertes d'une peinture de couleur blanche tout comme le plafond lequel est équipé de spots intégrés en bon état de fonctionnement.

Le tout en bon état je note de légères traces de salissures, des frottements.  
une fenêtre au châssis métallique en bon état général éclaire la pièce.
