## **PROCES – VERBAL DE CONSTAT**

Me suis transportée le 20 juillet 2020 à 9 heures au 2 rue de L'Abbé Guilleminault à NOGENT  
SUR MARNE

Il s'agit d'un local commercial ou professionnel transformé en local d'habitation. Situé au **PREMIER ETAGE.**

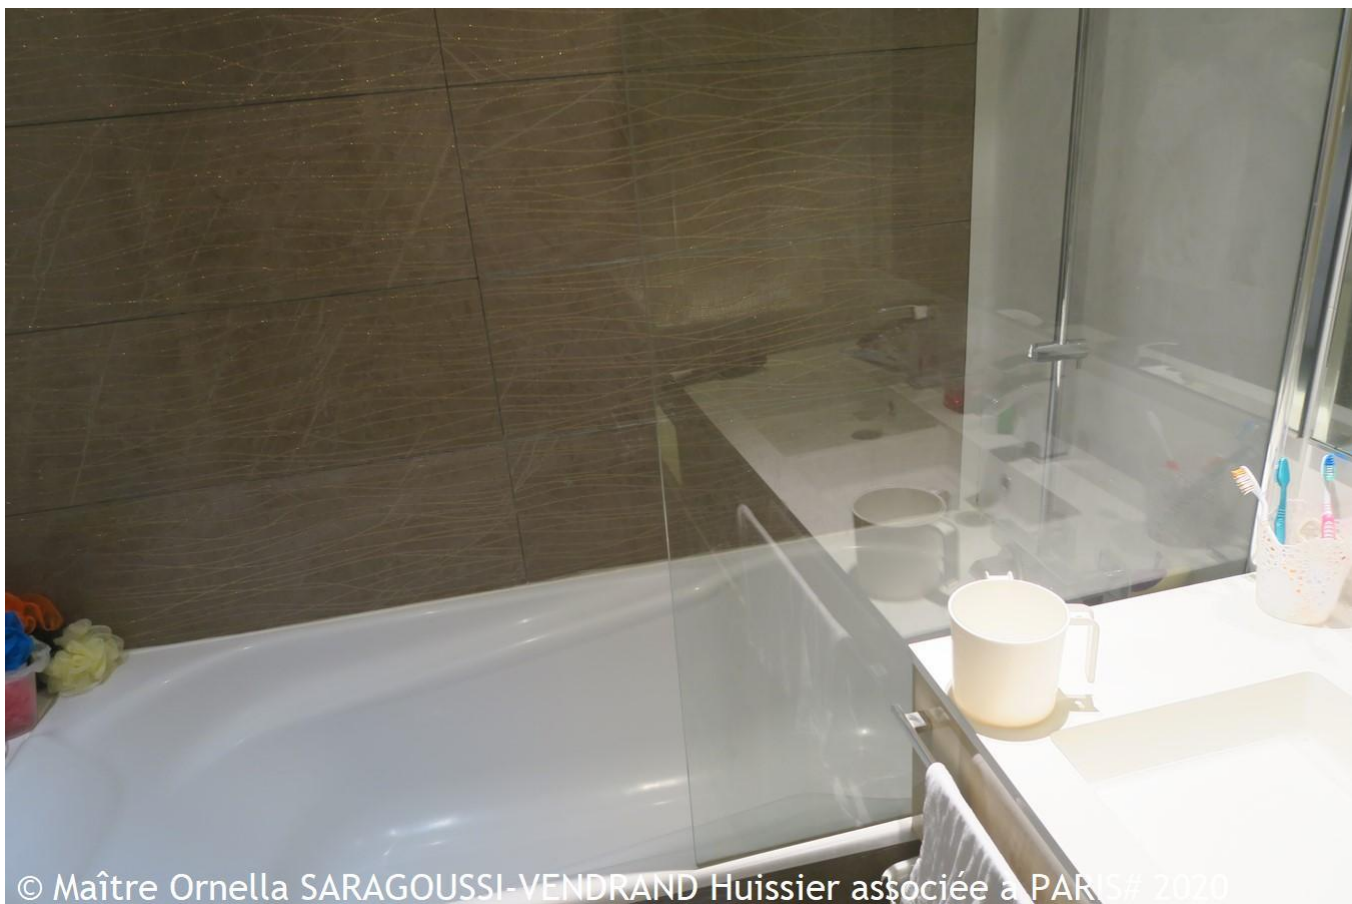
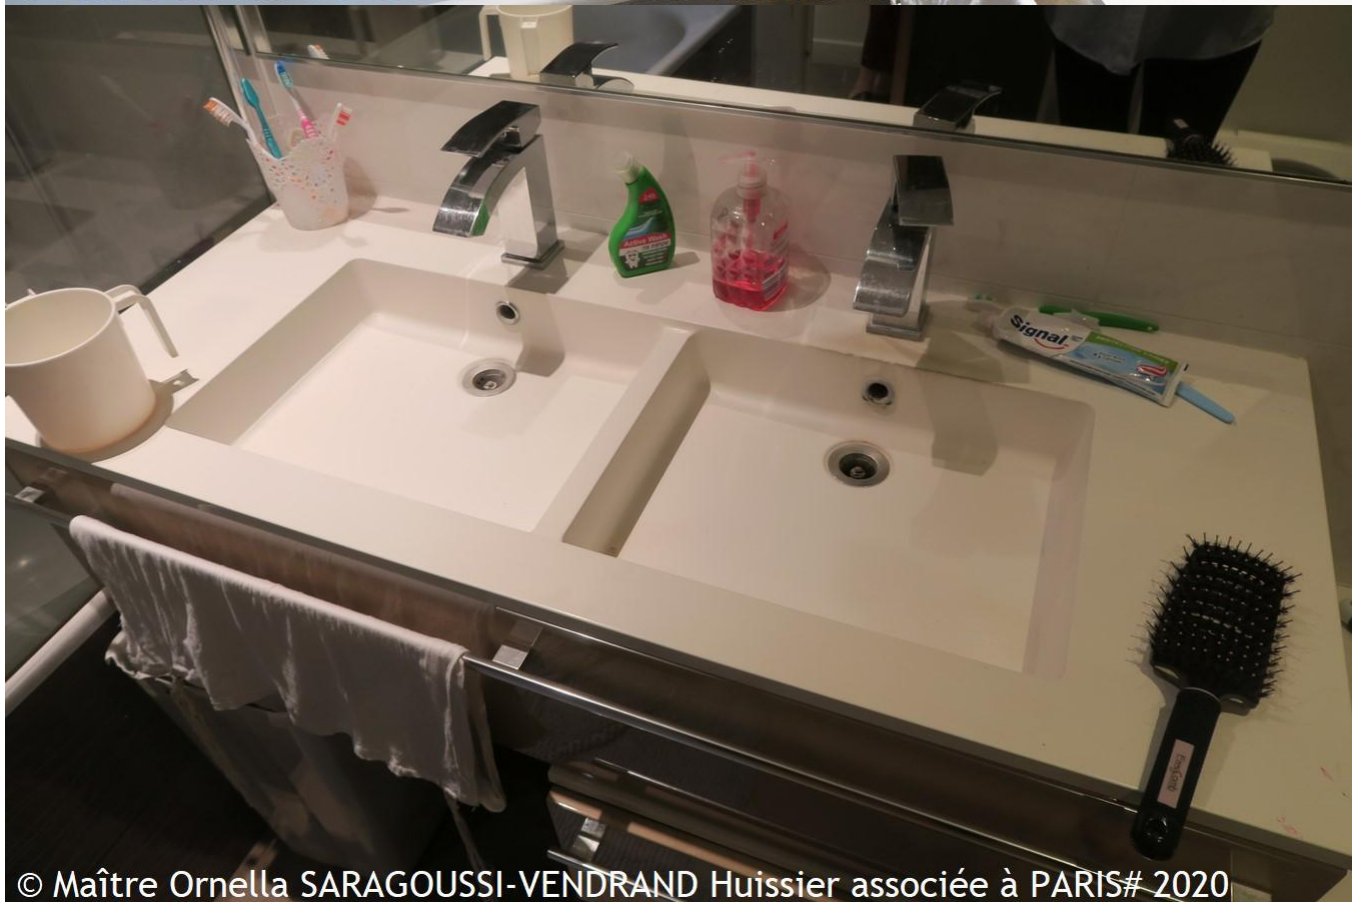
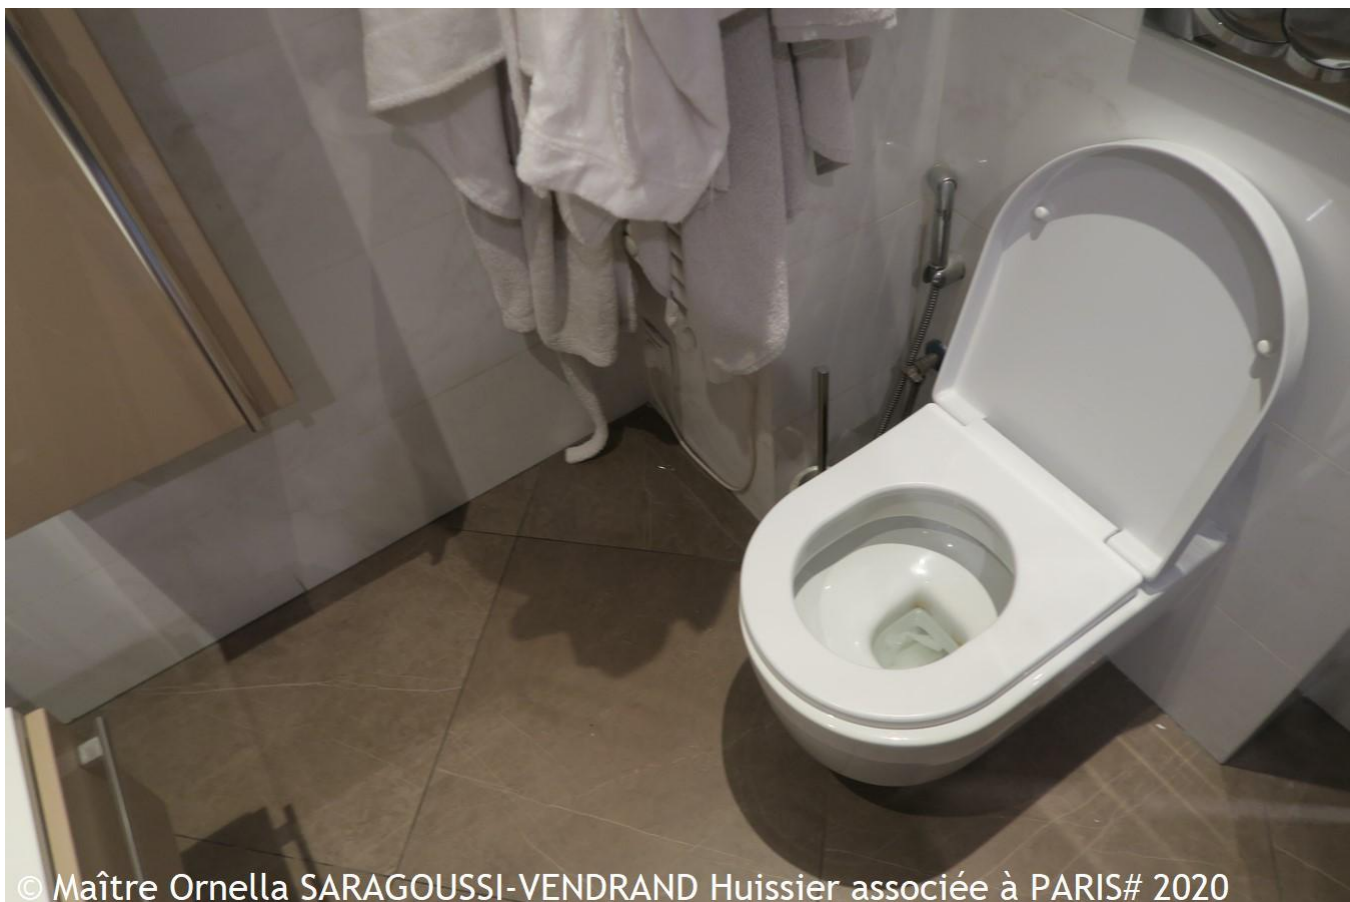
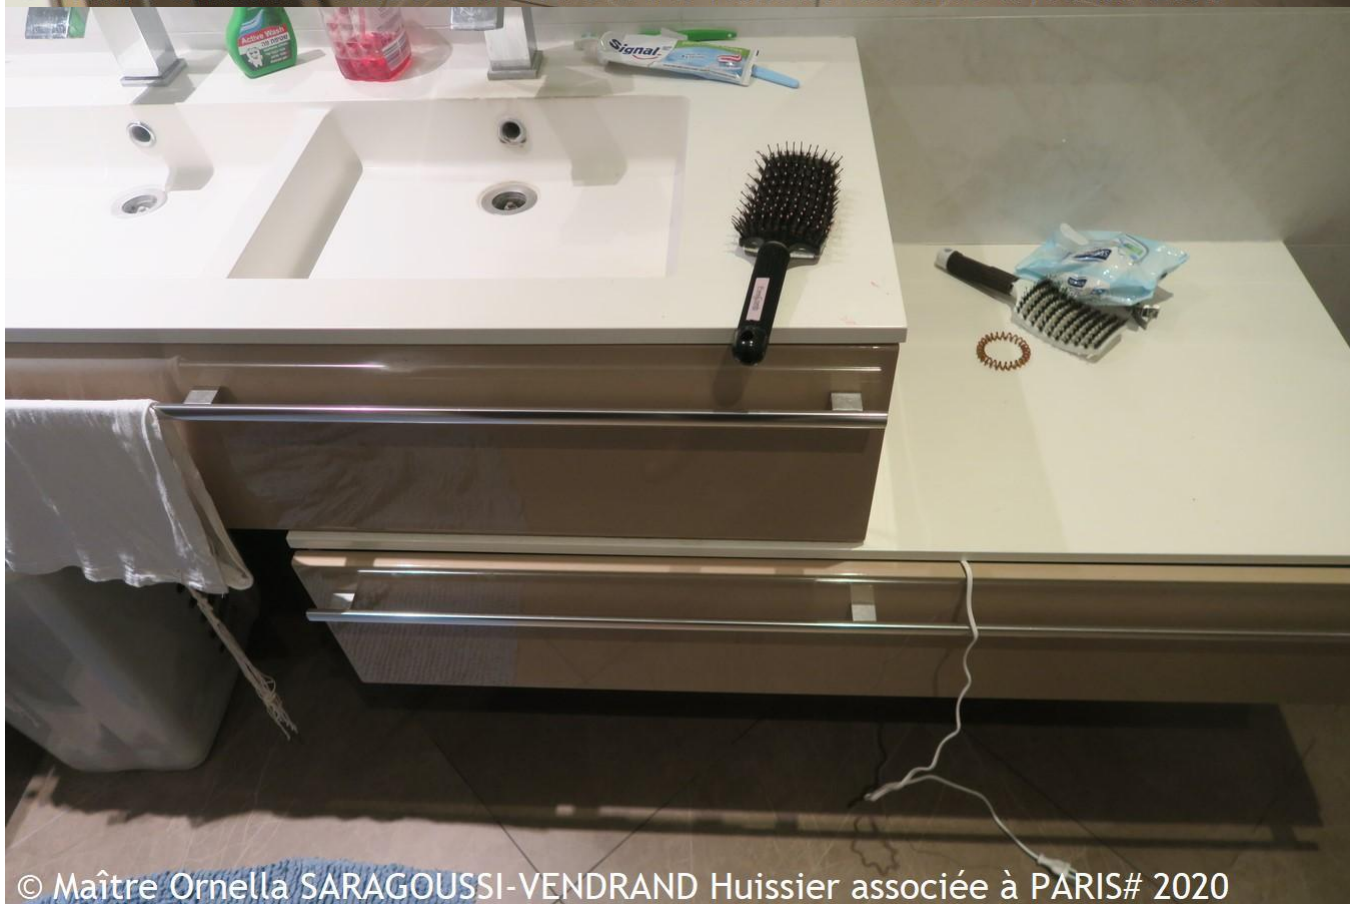
Salle de bain face à la troisième chambre à coucher

Cette salle de bain est parfaitement équipée.

Le sol est recouvert d'un carrelage.

Les murs sont recouverts d'une faïence murale en parfait état.

La pièce est équipée d'une baignoire, d'un WC cuvette suspendue boitier de chasse d'eau GEBERIT, de deux lavabos encastrés avec robinet mitigeur sur un meuble mélaminé équipé de tiroirs en bon état général.

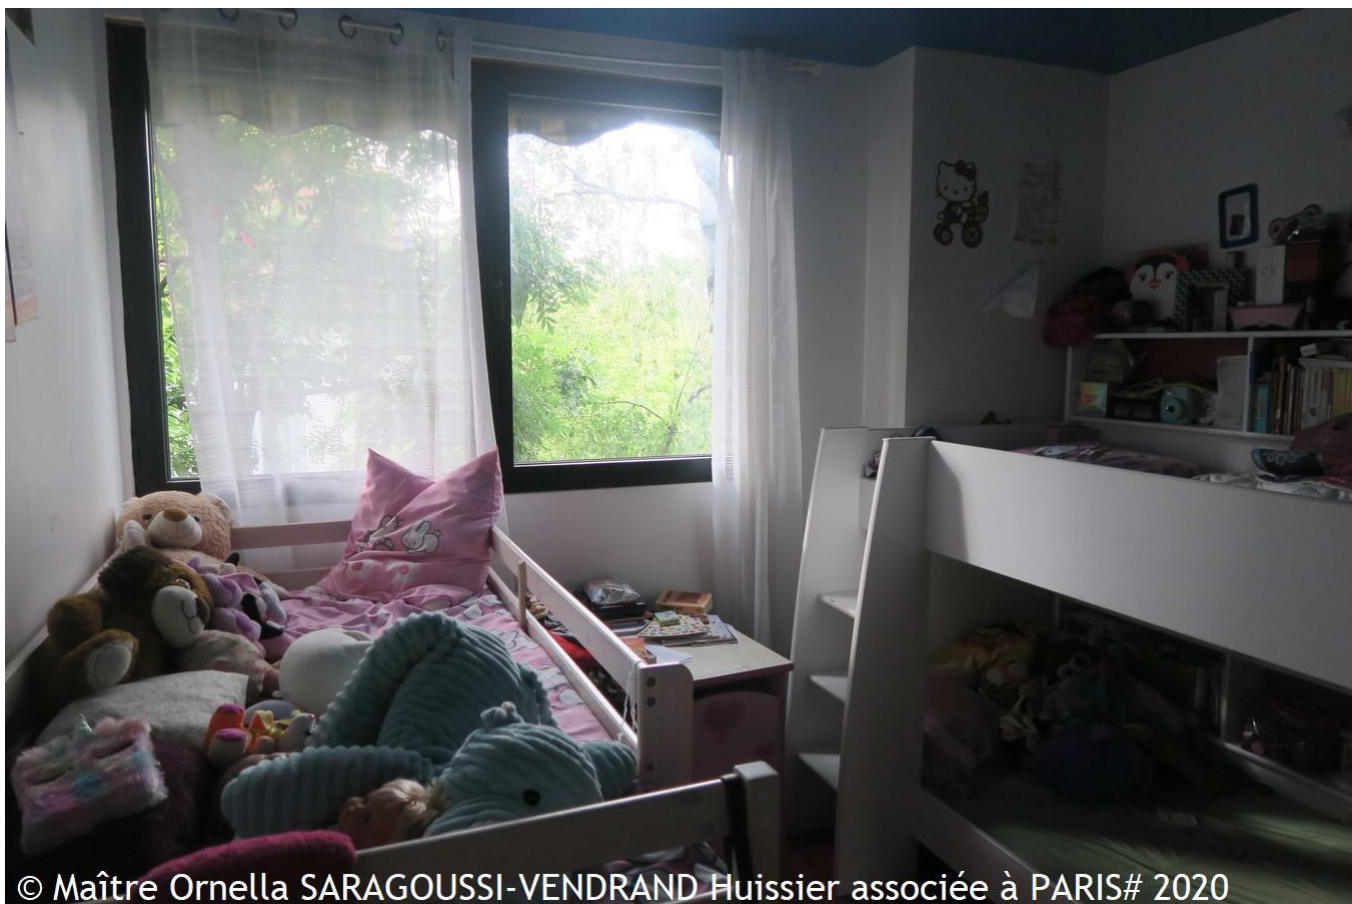
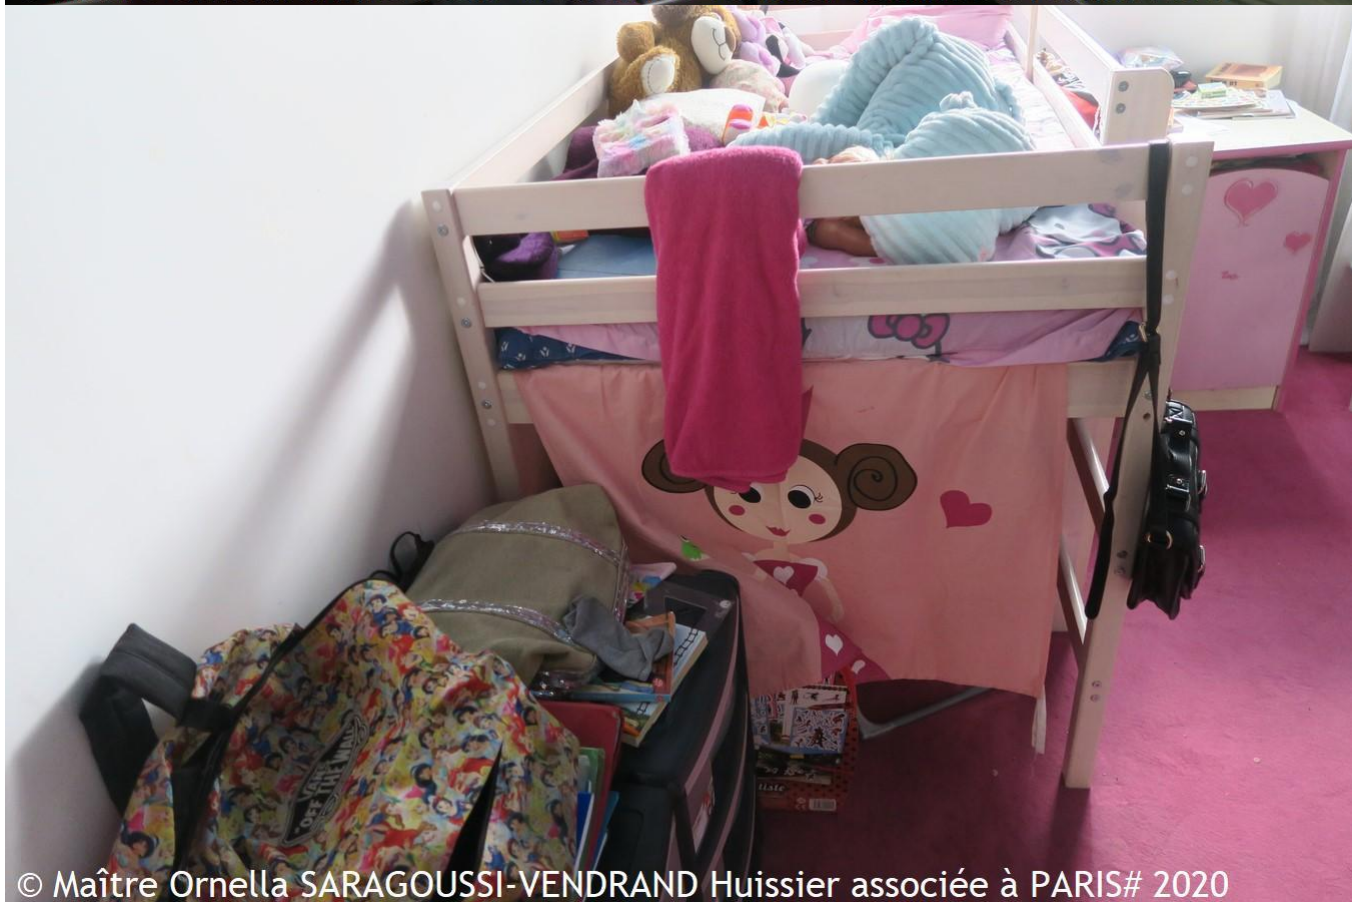
Quatrième chambre à coucher

Le sol est recouvert d'une moquette rose en bon état.

Les parois et le plafond sont en bon état général également.

Je constate une fenêtre au châssis métallique en bon état général.

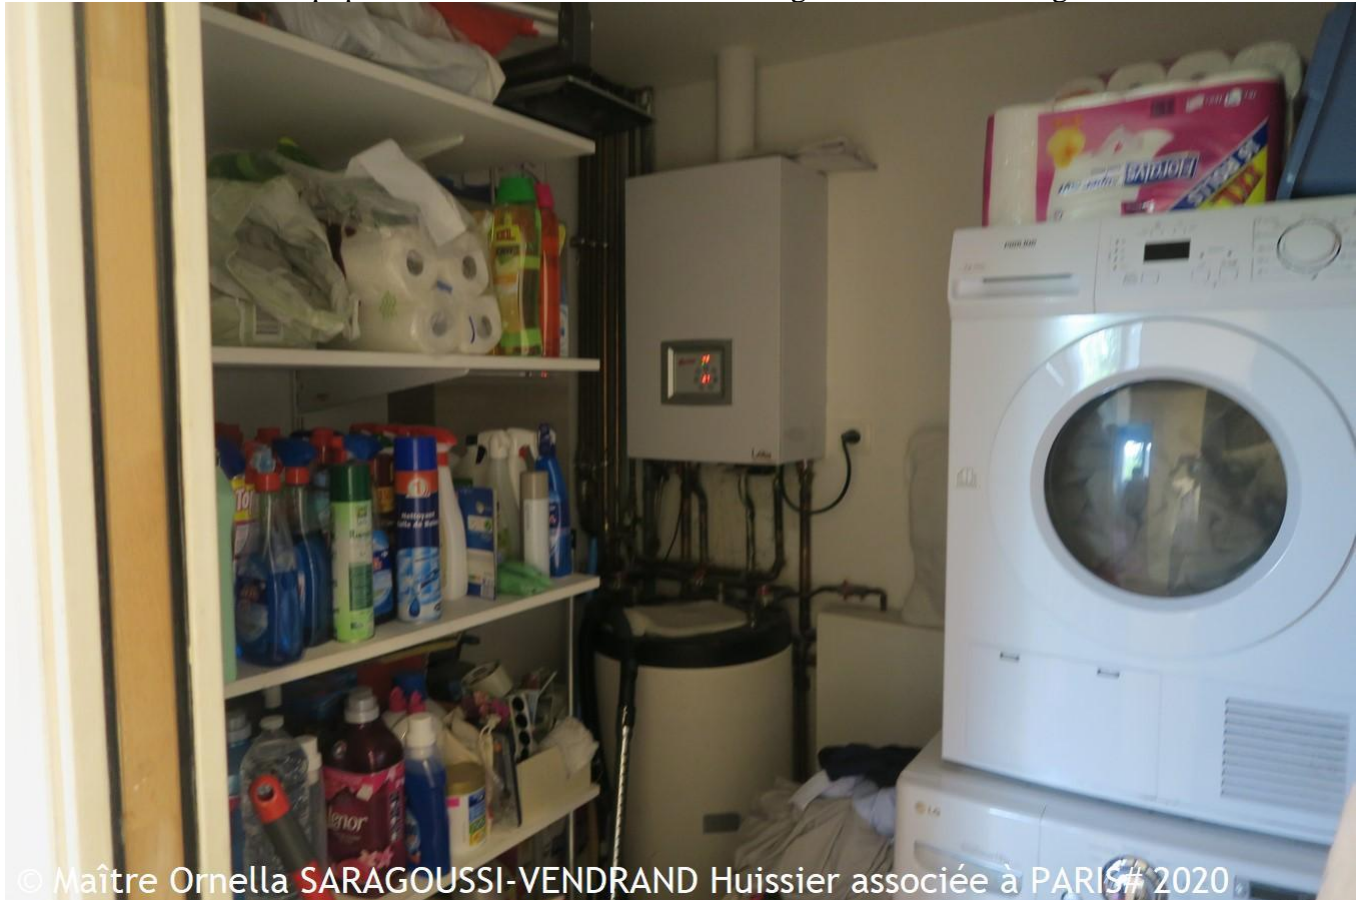
Face à cette chambre, un coin buanderie

Ce coin buanderie est équipé de machines à laver et sèche-linge et est en bon état général.

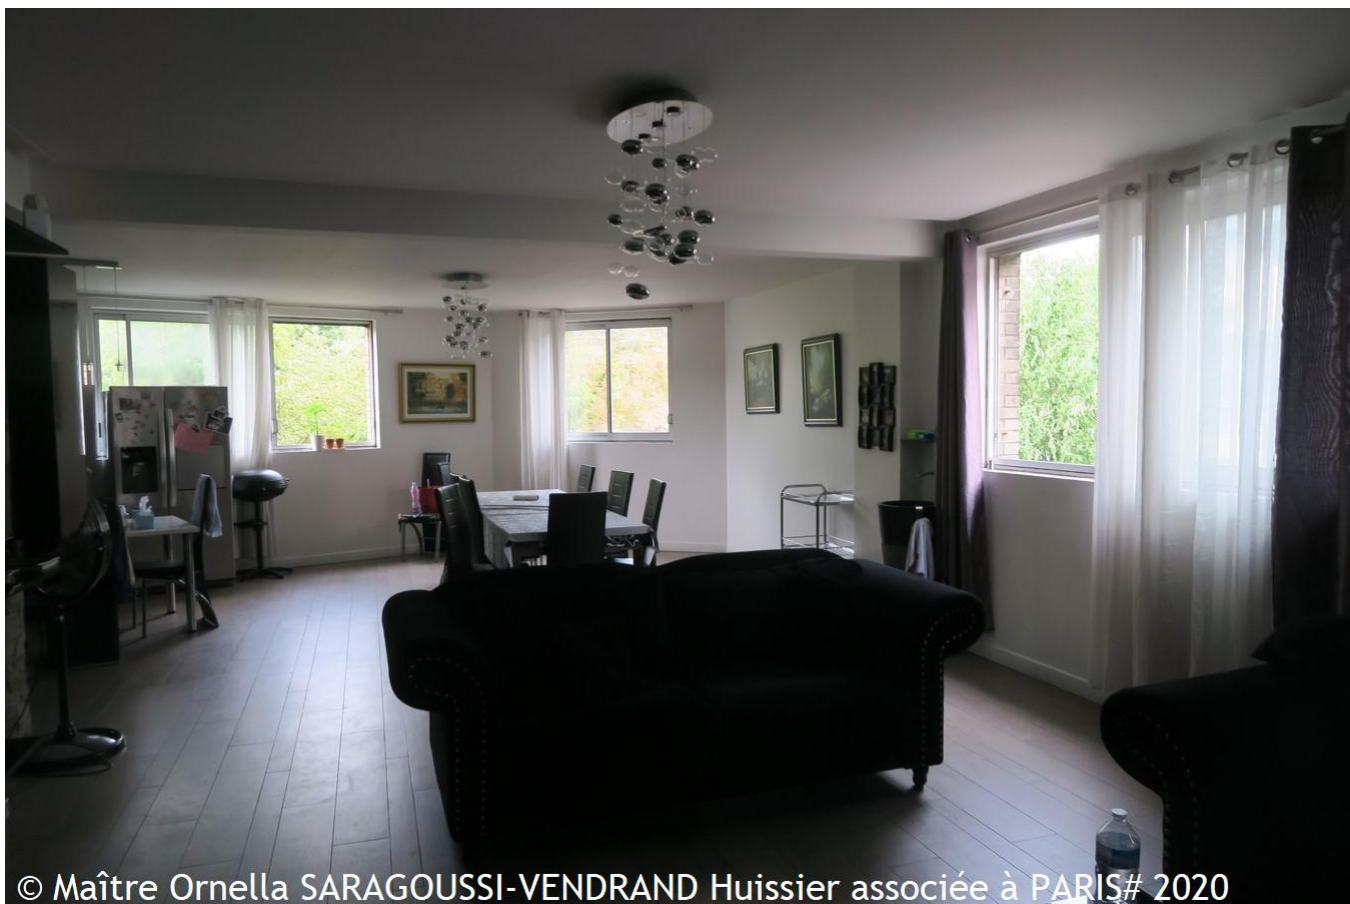
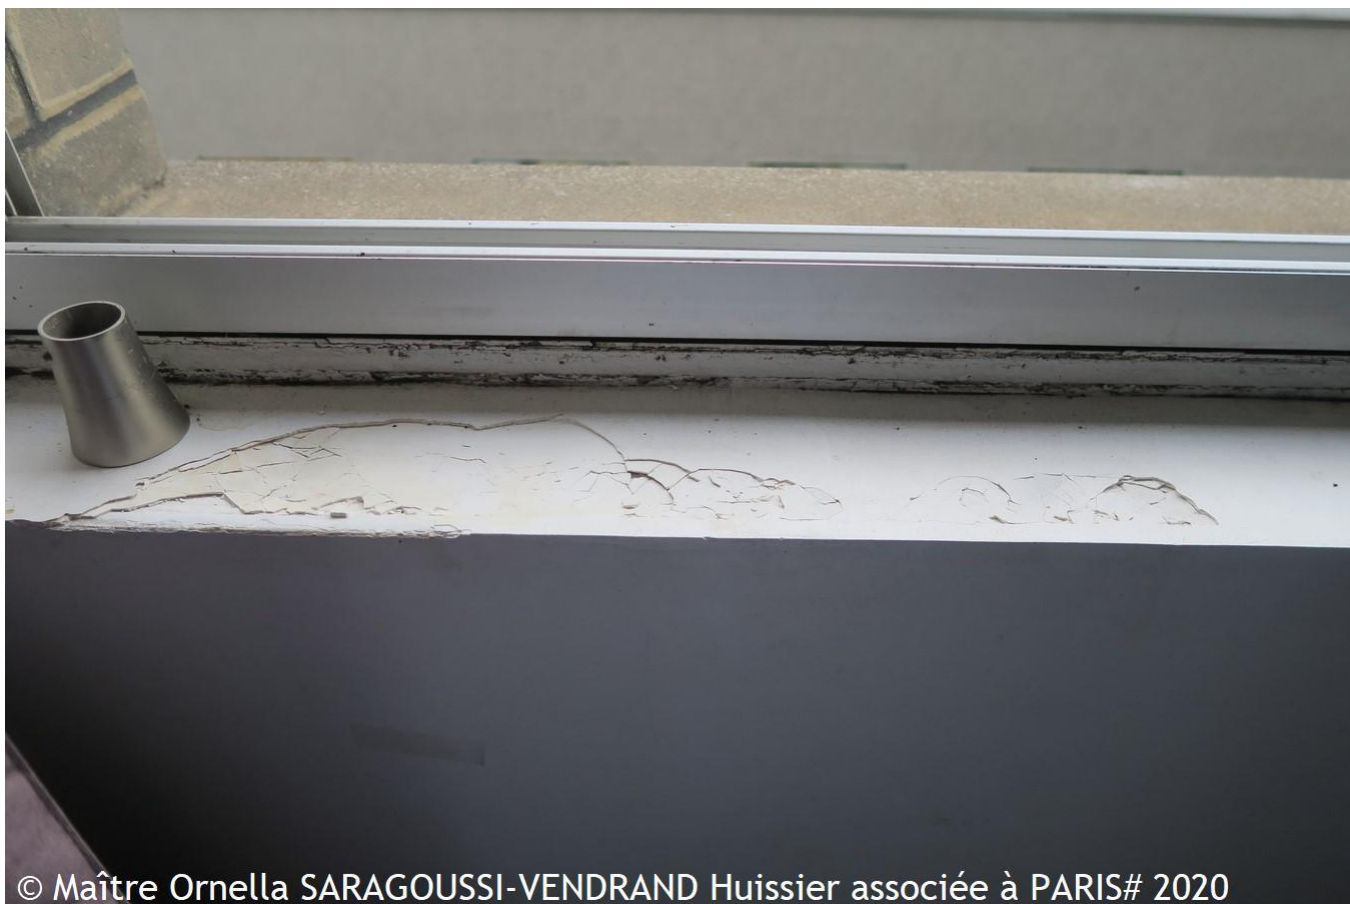
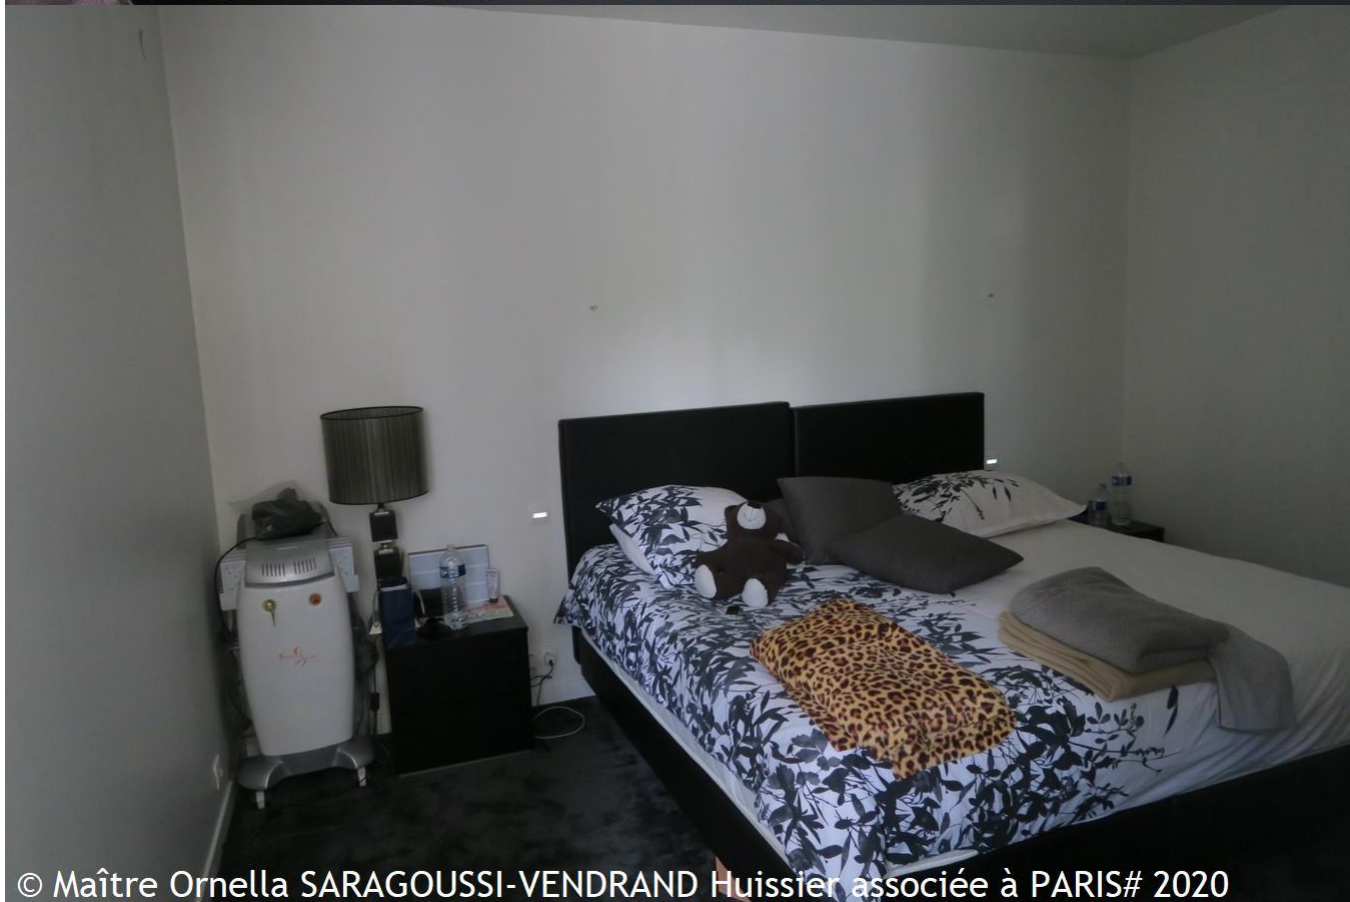
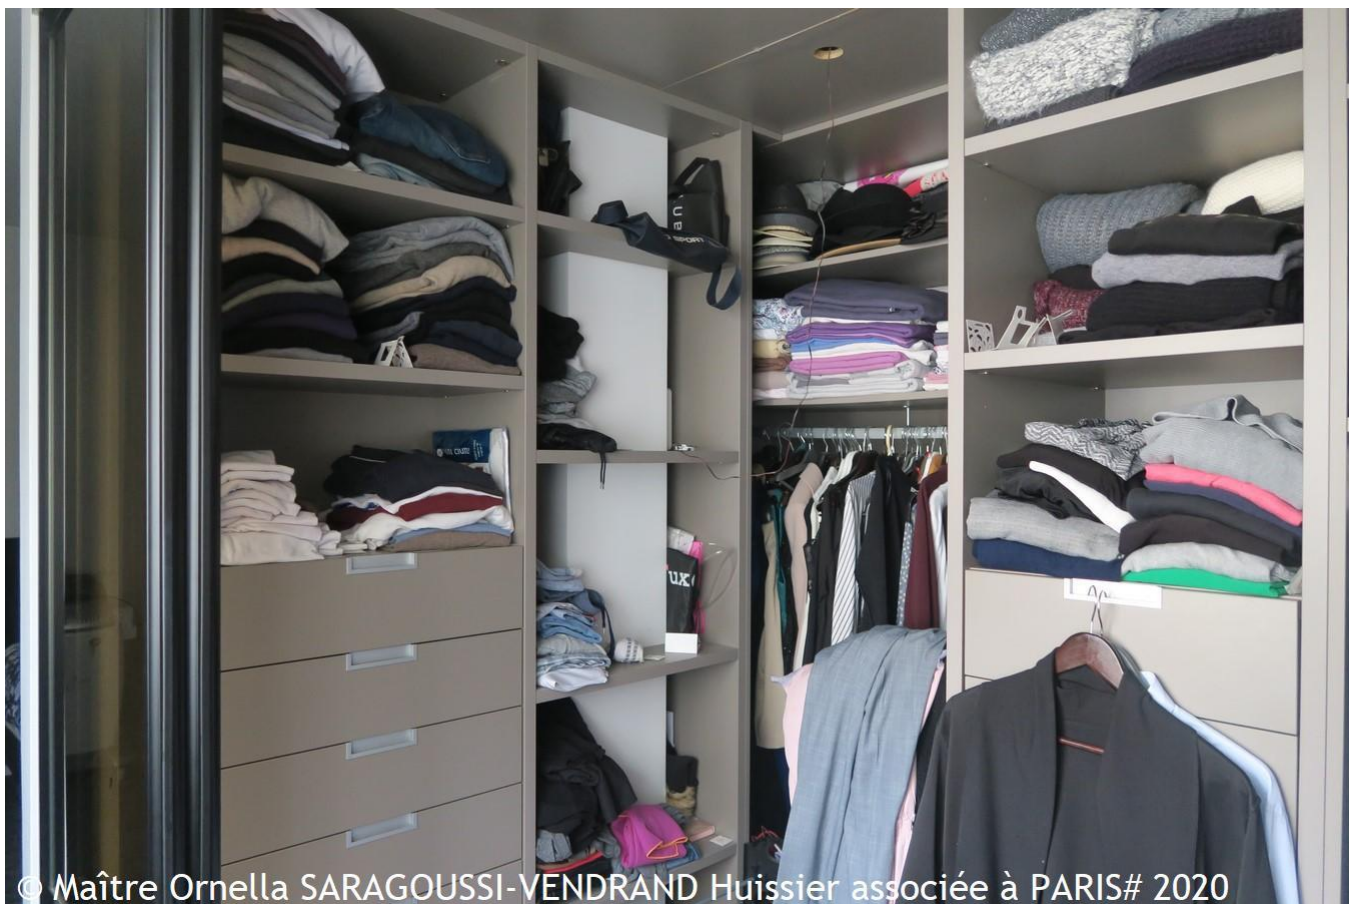
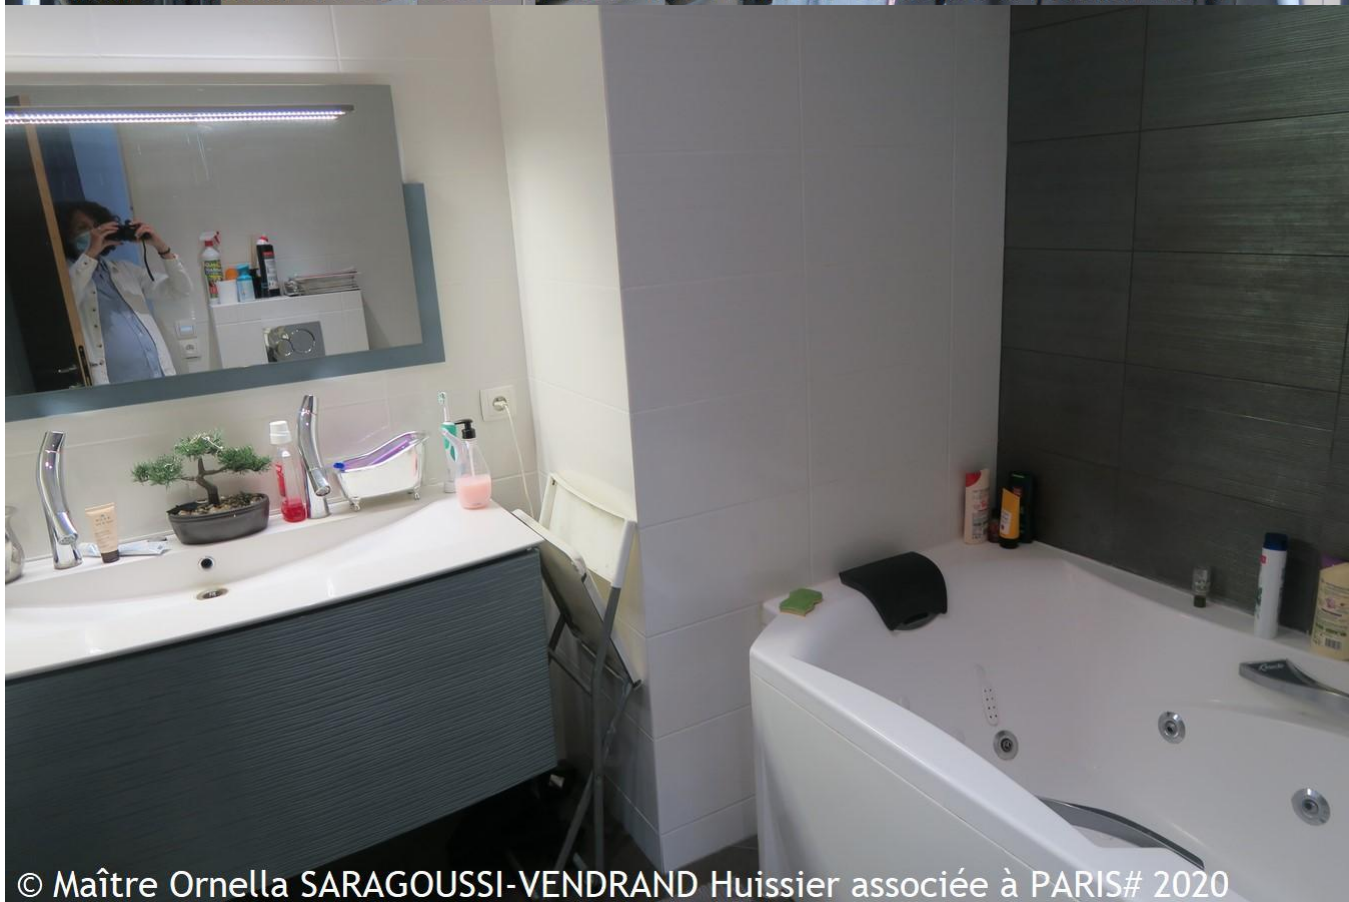
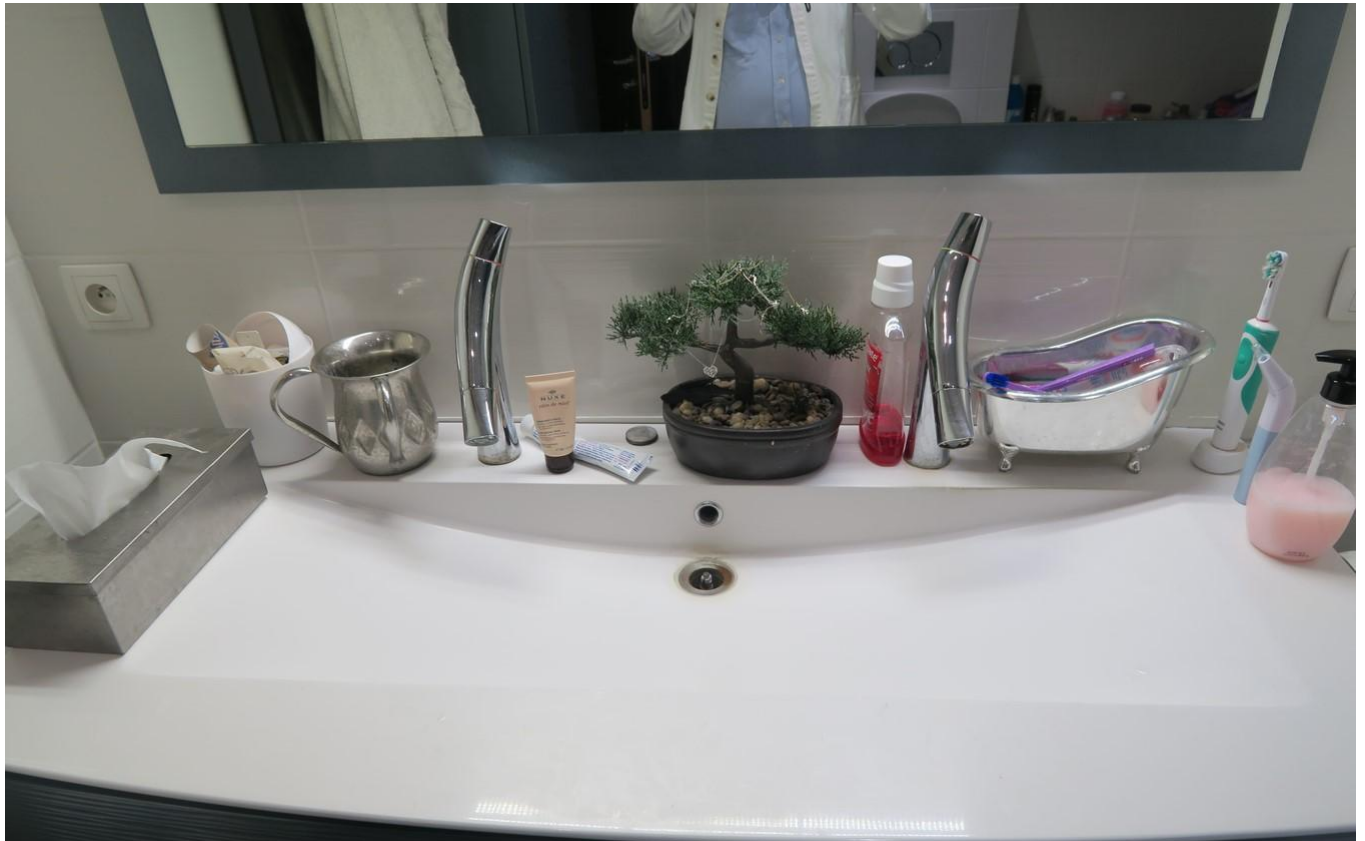
Le sol est recouvert d'une moquette noire.

La peinture et le faux-plafond sont recouverts d'une peinture de couleur blanche avec spots intégrés.

Le tout en bon état général.

Je constate un grand dressing porte coulissante équipé de tiroirs et étagères, et une salle de bain.

Dans la salle de bain, le sol est carrelé, en parfait état.

Je relève un lavabo en bon état également avec deux robinets mitigeur.

Je constate une baignoire équipée en bon état.

Je relève des petites traces de jaunissement au niveau des joints.

Je constate un WC cuvette suspendue, boîtier de chasse d'eau GEBERIT en bon état général.

La fenêtre qui éclaire la chambre est constituée d'un châssis métallique. Cette fenêtre est coulissante. Je note que le plateau de la fenêtre présente des infiltrations d'eau (même problème sur l'ensemble des fenêtres)

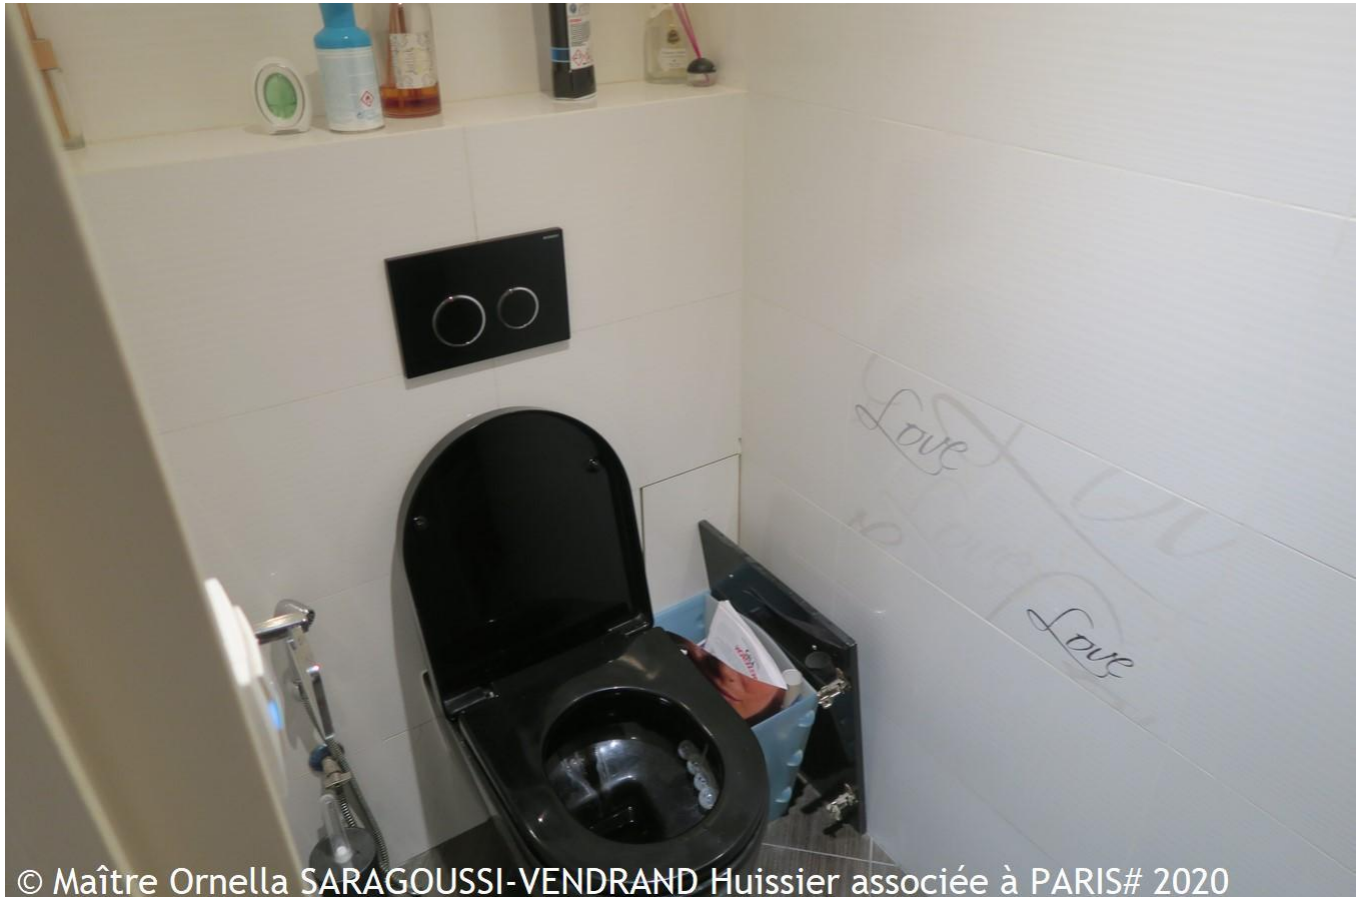
## Petit WC

Le sol est recouvert d'un carrelage.

Les parois murales sont recouvertes d'une faïence murale.

Je constate un faux-plafond avec spots intégrés, le tout en bon état général.
