PROCES VERBAL DE DESCRIPTION

**L'AN DEUX MILLE VINGT DEUX ET LE DOUZE JANVIER
A 17 H 30**

Me suis transportée ce jour 2, allée Paul Langevin à STAINS (SEINE-SAINT-DENIS), au deuxième étage, porte gauche n°22,

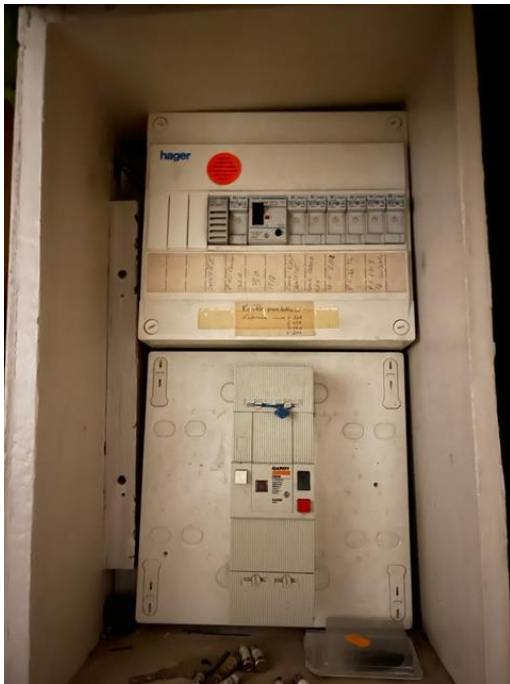
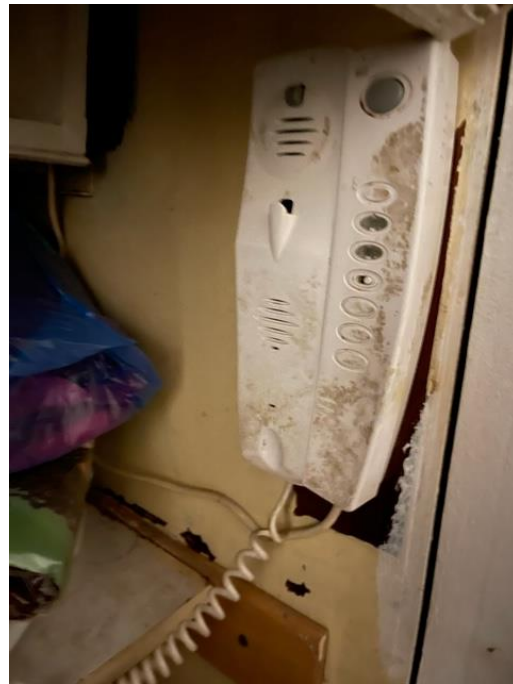
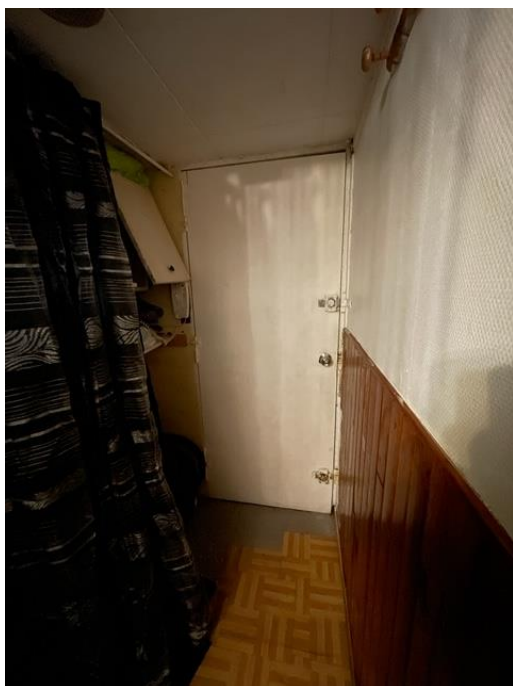
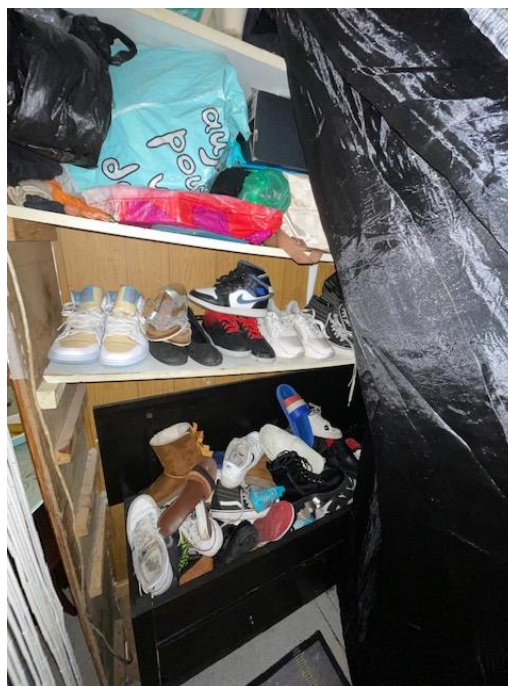
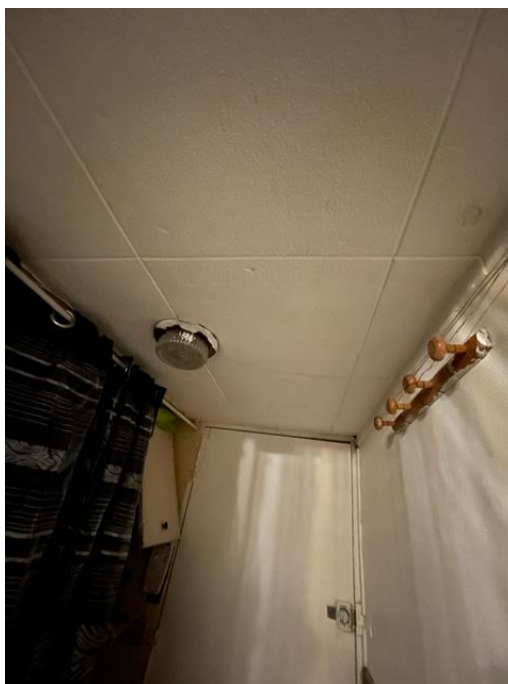
HALL D'ENTREE

Le sol est recouvert de linoléum en état d'usure avancée.

Les murs sont recouverts, jusqu'à une hauteur d'environ 1,20 m, de lames de bois. Au-delà, les murs sont recouverts de toile de verre, le tout en état d'usure normale.

Le plafond est recouvert de dalles de polystyrène en état d'usure avancée.

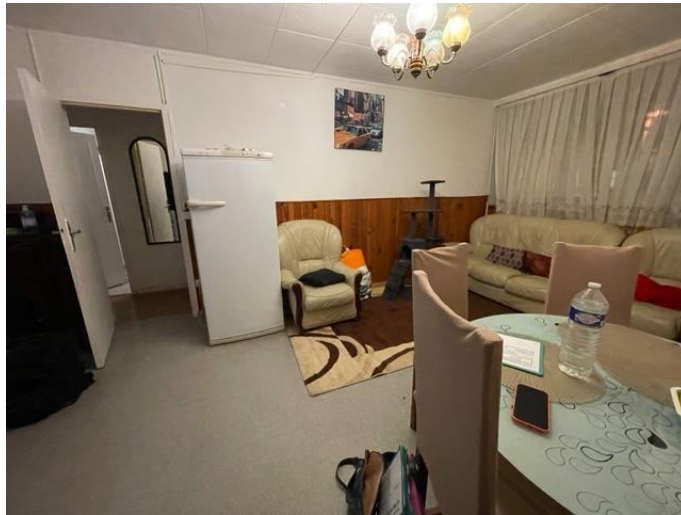
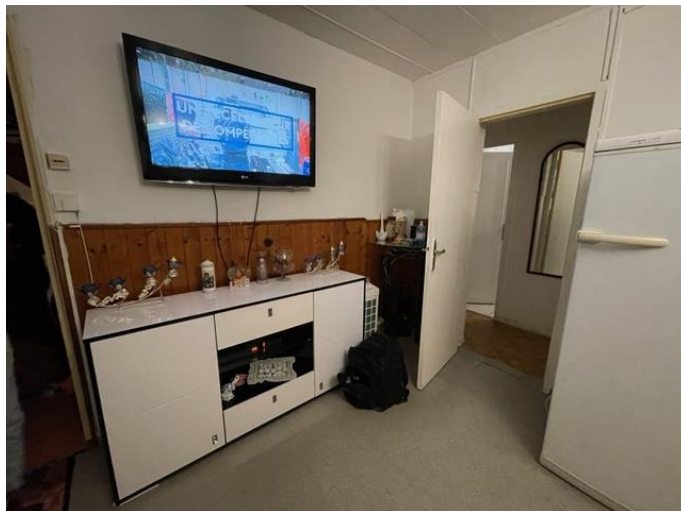
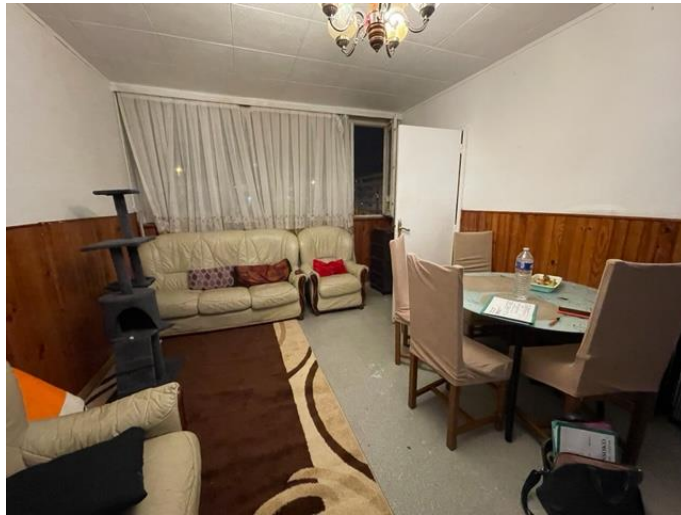
PIECE PRINCIPALE

Le sol est recouvert de dalles plastiques en bon état.

Les murs sont recouverts de lames de bois jusqu'à une hauteur d'environ 1,20 m, en bon état. Au-delà, les murs sont recouverts de toile de verre en état d'usure normale.

Le plafond est recouvert de dalles de polystyrène en état d'usure avancée.

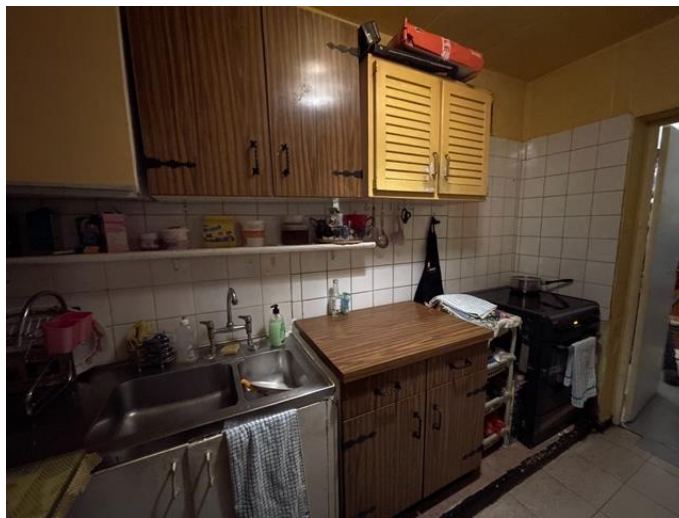
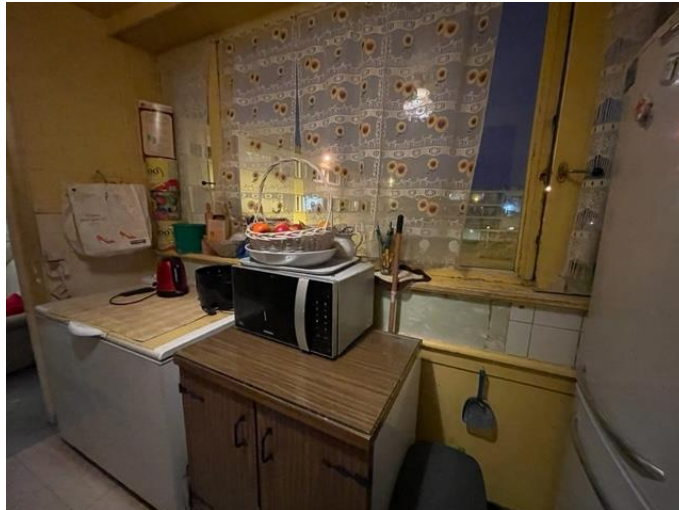
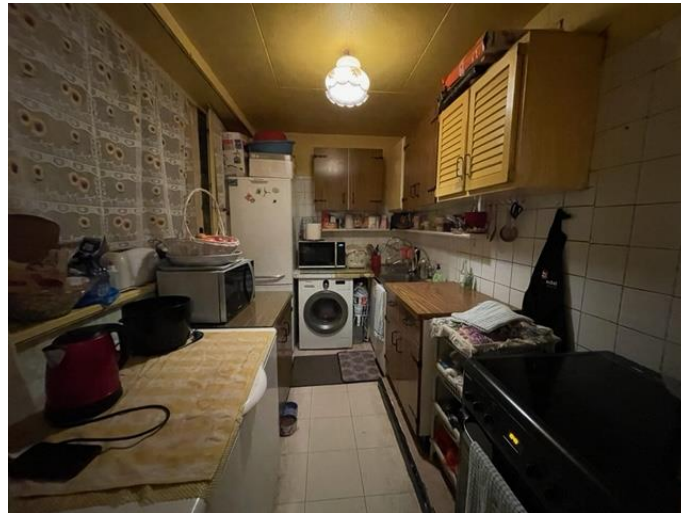
CUISINE

Le sol est recouvert de carreaux de carrelage en état d'usure avancée.

Les murs sont recouverts de carreaux de carrelage autour du plan de travail, sur une hauteur d'environ 1 m, en état d'usure avancée. Au-delà, les murs sont recouverts de dalles de polystyrène elles-mêmes recouvertes de peinture en état d'usure avancée.

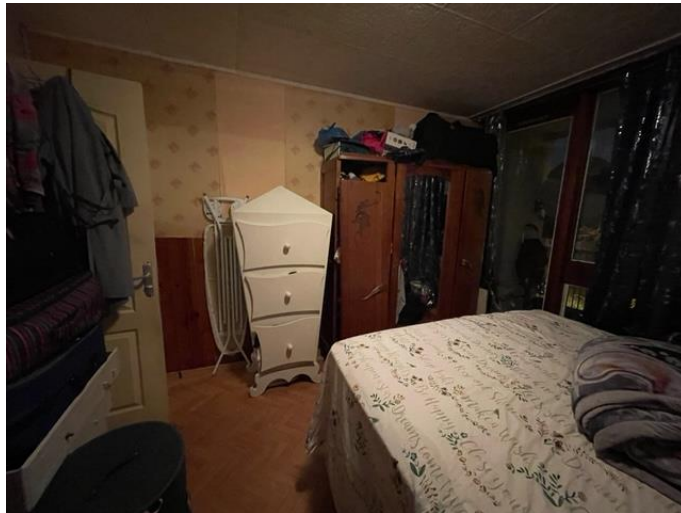
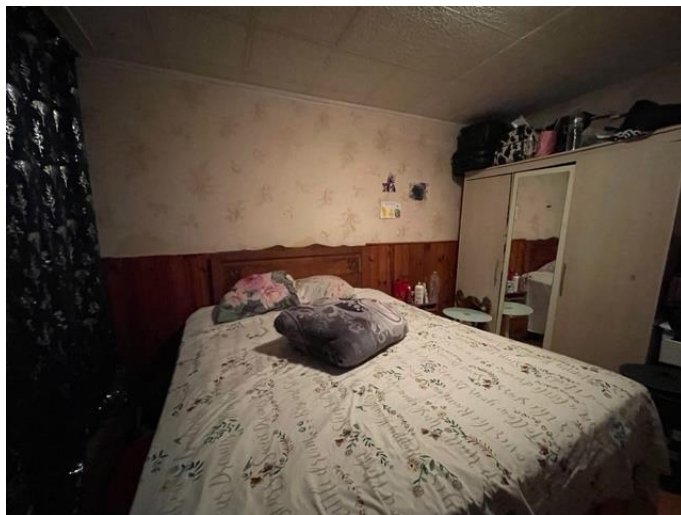
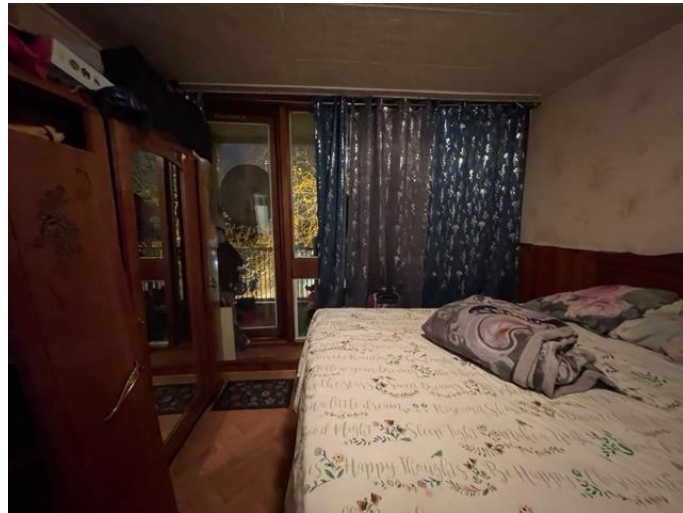
CHAMBRE A GAUCHE

Le sol est recouvert de linoléum en état d'usure normale.

Les murs sont recouverts de lames de bois jusqu'à une hauteur d'environ 1,20 m, en état d'usure avancée. Au-delà, les murs sont recouverts de papier peint en état d'usure avancée.

Le plafond est recouvert de dalles de polystyrène en état d'usure avancée.

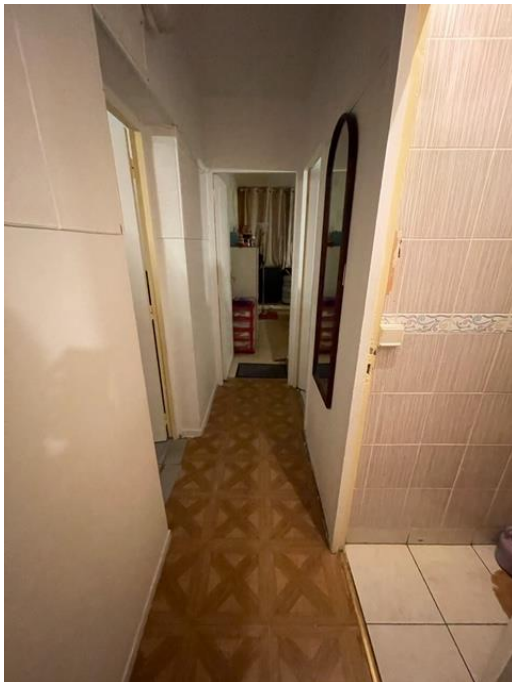
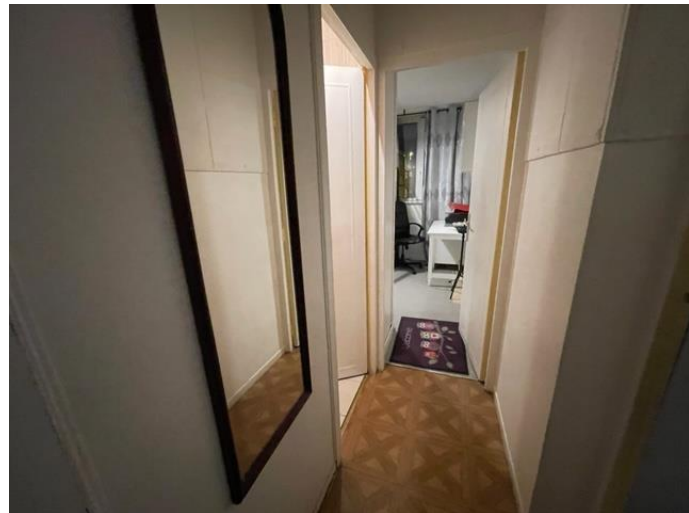
COULOIR DE L'ESPACE NUIT

Le sol est recouvert de dalles de linoléum en état d'usure normale.

Les murs sont recouverts de peinture et de dalles de polystyrène en état d'usure normale.

Le plafond est recouvert de dalles de polystyrène en état d'usure normale.

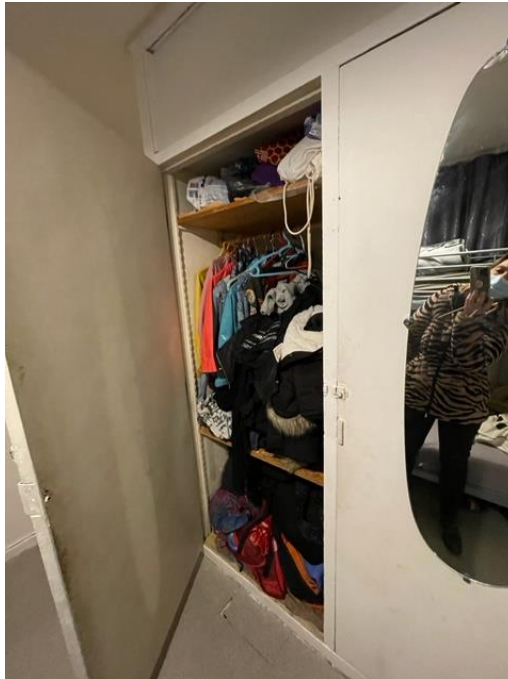
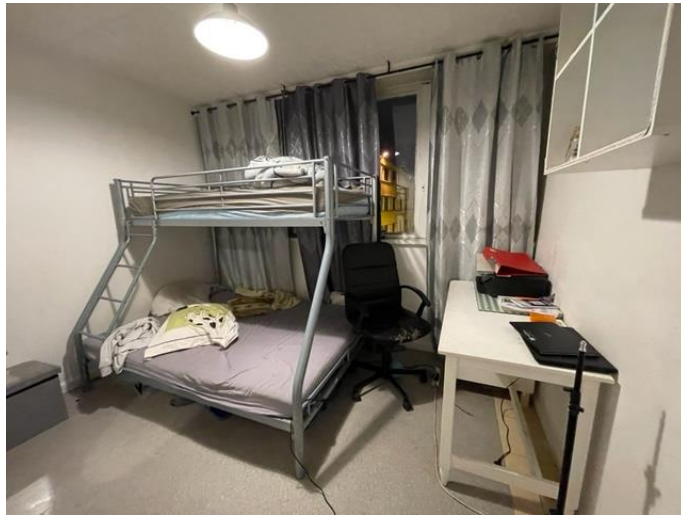
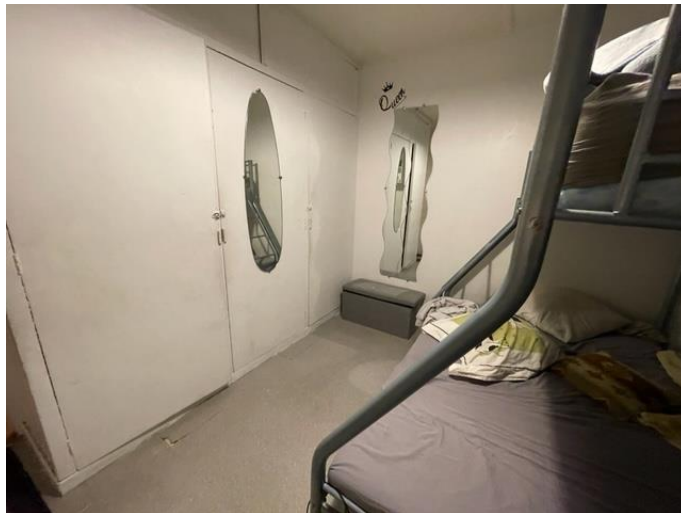
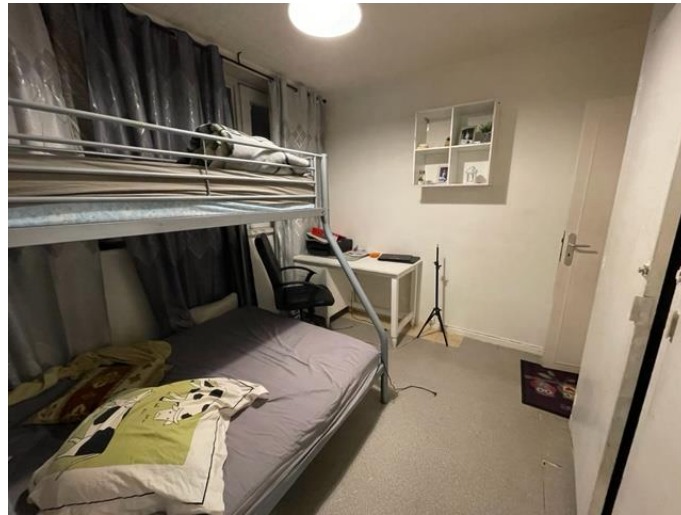
CHAMBRE A DROITE

Le sol est recouvert de dalles de linoléum en état d'usure normale.

Les murs sont recouverts de peinture en bon état.

Le plafond est recouvert de dalles de polystyrène en état d'usure avancée.

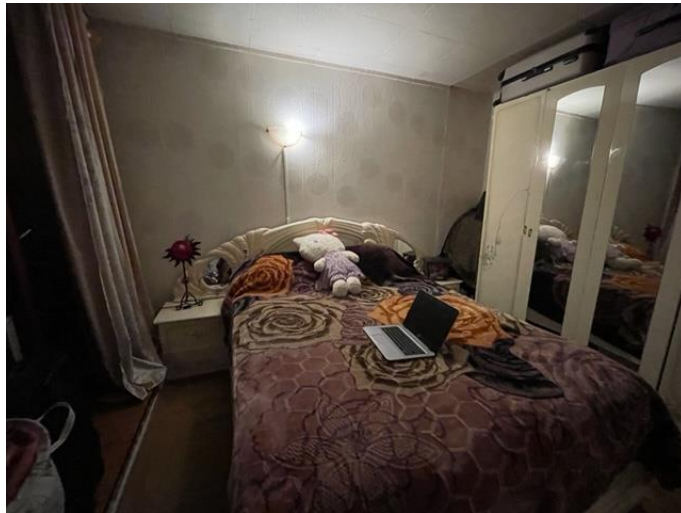
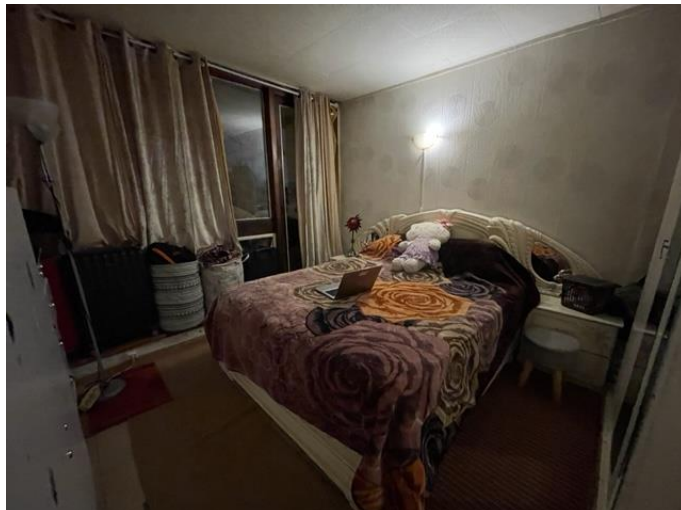
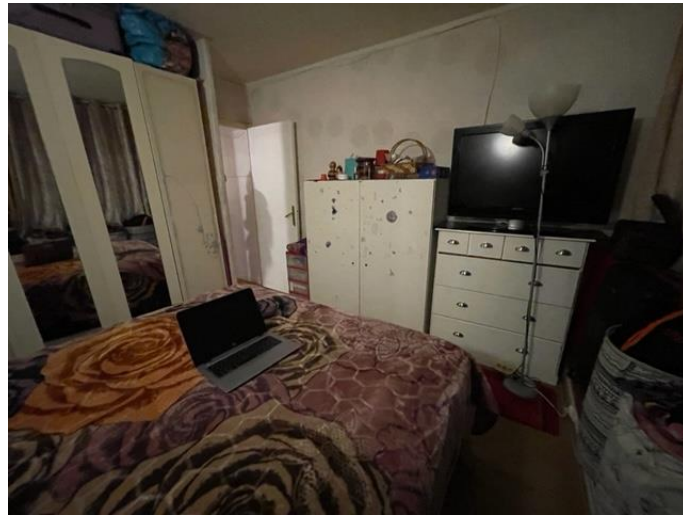
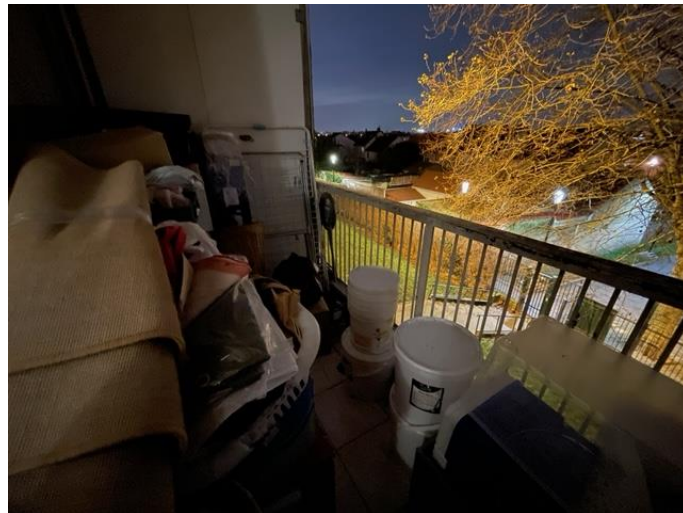
CHAMBRE A GAUCHE

Le sol est recouvert de dalles de linoléum, elles-mêmes recouvertes de moquette, le tout en état d'usure avancée.

Les murs sont recouverts de papier peint en état d'usure normale.

Le plafond est recouvert de dalles de polystyrène en état d'usure avancée.

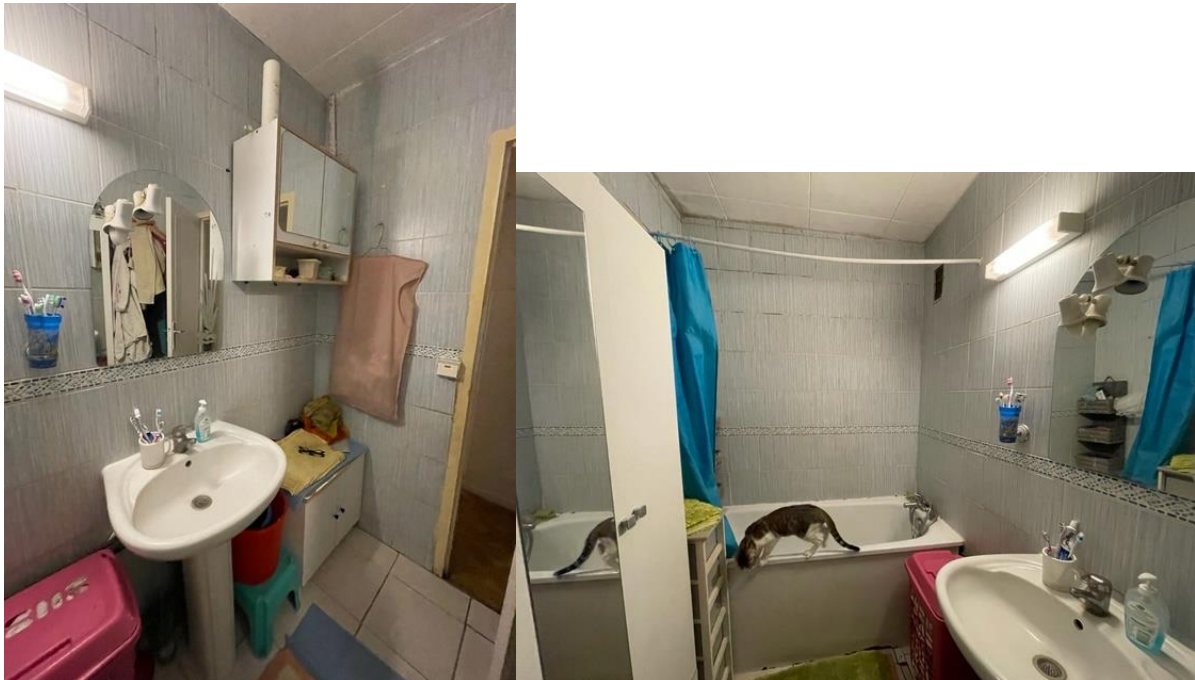
SALLE DE BAINS

Le sol est recouvert de carreaux de carrelage en état d'usure avancée.

Les murs sont recouverts de carreaux de carrelage en état d'usure avancée.

Le plafond est recouvert de dalles de polystyrène en état d'usure normale.

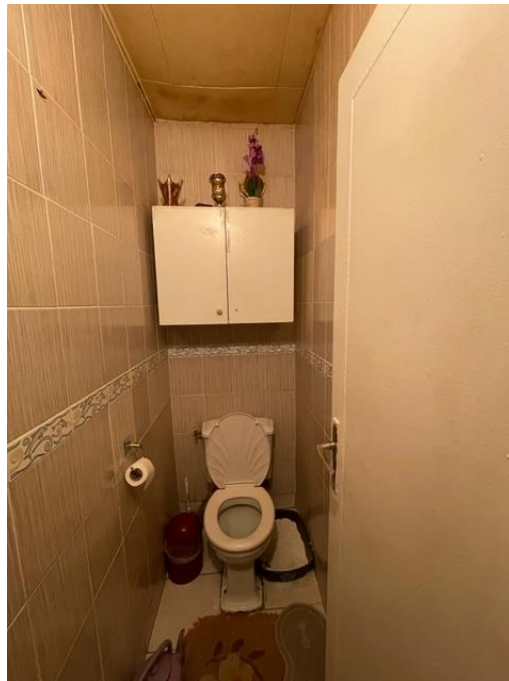
WC

Le sol est recouvert de carreaux de carrelage en bon état.

Les murs sont entièrement carrelés en état d'usure avancée.

Le plafond est recouvert de dalles de polystyrène en mauvais état.
