## **PROCES-VERBAL DE DESCRIPTION**

**L'AN DEUX MILLE VINGT-DEUX  
ET LE VINGT-DEUX AVRIL**

Certifie m'être transporté ce jour à 10 heures 30, sis 2 Allée Maurice Audin Résidence STAMU 2 cadastré section AT n°53 désormais cadastré AT n° 70, AT n°82 et AT n° 83 93390 CLICHY SOUS BOIS escalier D étage 6 porte 102 face escalier dans le sens de la montée,

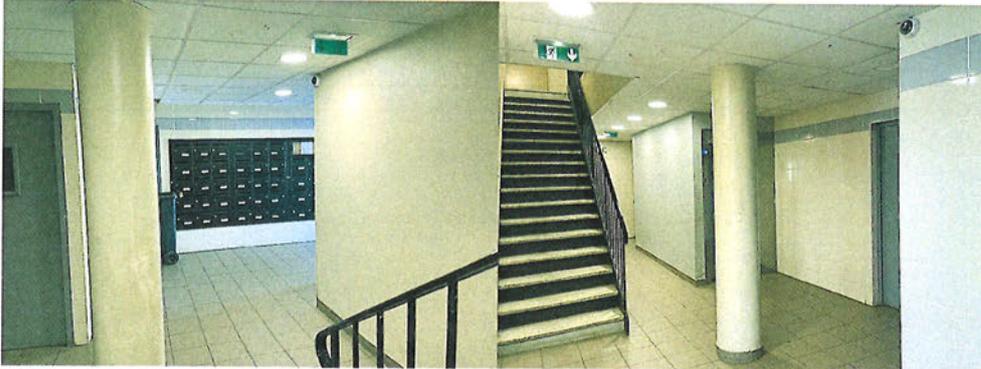
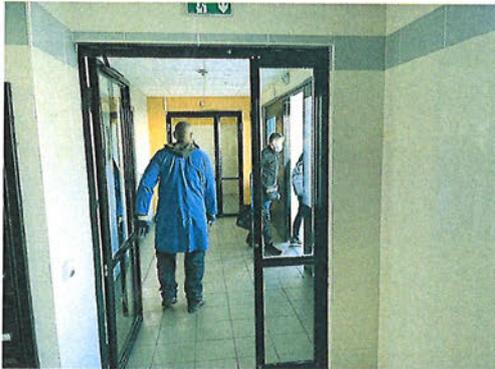
### **Rez-de-chaussée :**

Sol : le sol est recouvert de carrelage en état d'usage.

Murs : les murs sont recouverts de peinture en état d'usage et de faïence murale toute hauteur en état d'usage.

Plafond : le faux plafond est constitué de dalles sur rails en état d'usage.

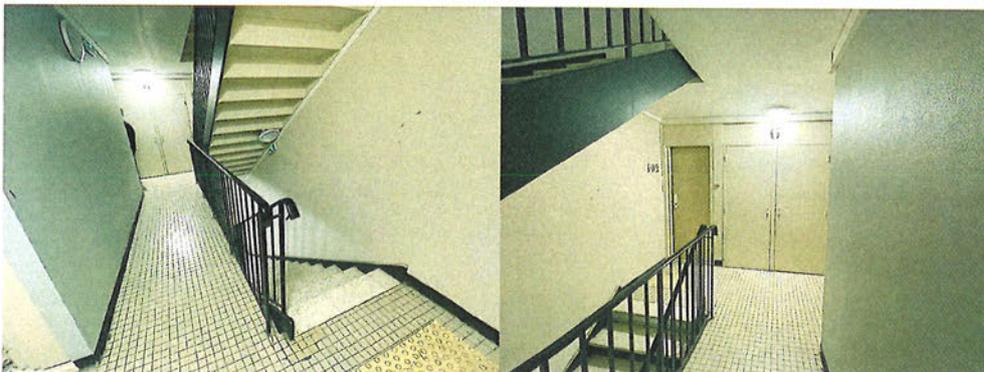
### Etage :

Sol : le sol est recouvert de carrelage en état d'usage.

Murs : les murs sont recouverts de toile de verre peinte en état d'usage.

Plafond : le plafond est recouvert de peinture en état d'usage.

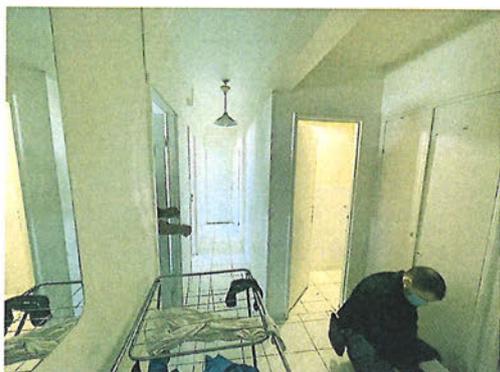
### COULOIR :

Sol : le sol est recouvert de carrelage en bon état d'usage.

Murs : les murs sont recouverts de papier fibre de verre peinte en état d'usage.  
Présence de deux placards double portes en bois en état d'usage.

Plafond : le plafond est recouvert de peinture en état d'usage.

Généralités : présence d'un interphone visiophone.

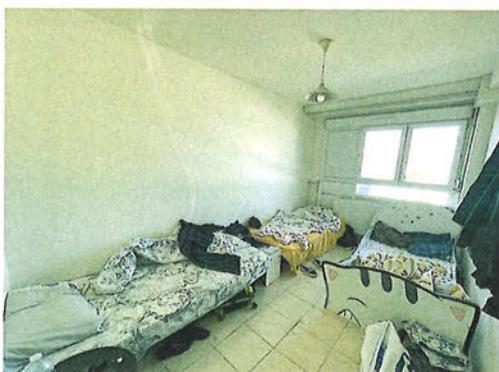
### **CHAMBRE GAUCHE :**

L'accès se réalise par une porte en bois en état d'usage.

Sol : le sol est recouvert de carrelage en état d'usage.

Murs : les murs sont recouverts de peinture en état d'usage.

Plafond : le plafond est recouvert de peinture en état d'usage.

Fenêtre : présence d'une fenêtre double vantaux en PVC ouvrante double vitrage en état d'usage avec une fenêtre fixe en PVC double vitrage en continuité et bandeau fixe en PVC double vitrage en partie basse et volets roulants mécaniques en PVC l'ensemble en état d'usage.

Généralités : présence d'un radiateur en état d'usage.

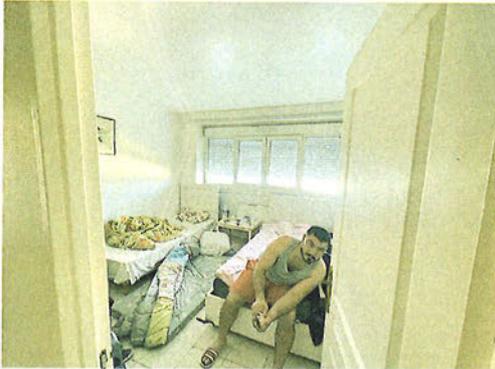
### **CHAMBRE N° 2 GAUCHE :**

L'accès se réalise par une porte en bois en état d'usage.

Sol : le sol est recouvert de carrelage en état d'usage.

Murs : les murs sont recouverts de peinture en état d'usage.

Plafond : le plafond est recouvert de peinture en état d'usage.

Fenêtre : présence d'une fenêtre double vantaux en PVC ouvrante double vitrage en état d'usage avec une fenêtre fixe en PVC double vitrage en continuité et bandeau fixe en PVC double vitrage en partie basse et volets roulants mécaniques en PVC l'ensemble en état d'usage.

Généralités : présence d'un radiateur en état d'usage.

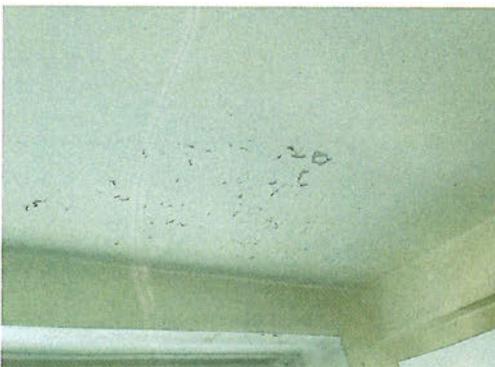
### **CUISINE :**

L'accès se réalise par une porte en bois en état d'usage.  
La cuisine est sale.

La cuisine est équipée de meubles bas et hauts en bois avec électroménager intégré, un évier un bac en état d'usage et une hotte aspirante.

Sol : le sol est recouvert de carrelage en état d'usage.

Murs : les murs sont recouverts de faïence murale sur la mi-hauteur et de peinture en état d'usage.

Présence d'un petit renforcement à usage de placard sans porte.

Plafond : le plafond est recouvert de peinture écaillée en de multiples endroits.

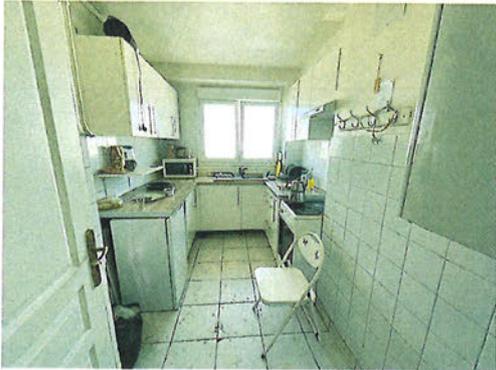
Fenêtre : présence d'une fenêtre double vantaux en PVC ouvrante double vitrage en état d'usage avec volets roulants mécaniques en PVC en état d'usage.

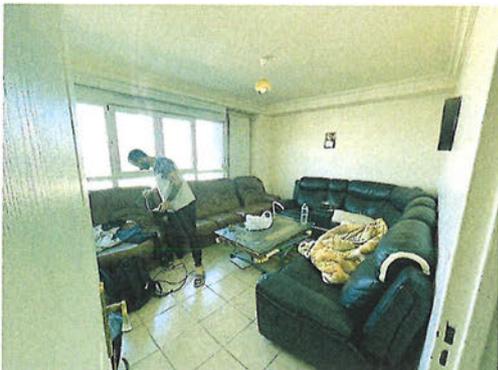
### **SALON :**

L'accès se réalise par une porte en bois en état d'usage.

Sol : le sol est recouvert de carrelage en état d'usage.

Murs : les murs sont recouverts de peinture en état d'usage.

Plafond : le plafond est recouvert de peinture.

Fenêtre : présence d'une fenêtre double vantaux ouvrante en PVC double vitrage entourée de deux fenêtres fixes en PVC double vitrage et bandeau fixe en PVC double vitrage en partie basse avec volets roulants mécaniques en PVC, l'ensemble en état d'usage.

Généralités : présence d'un radiateur en état d'usage.

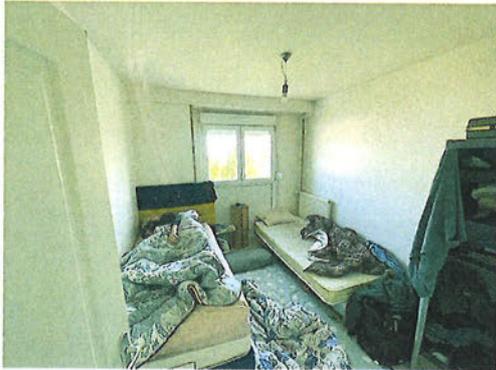
### **CHAMBRE FACE :**

L'accès se réalise par une porte en bois en état d'usage.

Sol : le sol est recouvert de carrelage en état d'usage.

Murs : les murs sont recouverts de peinture en état d'usage.

Plafond : le plafond est recouvert de peinture en état d'usage.

Fenêtre : présence d'une fenêtre double vantaux en PVC ouvrante double vitrage en état d'usage et volets roulants mécaniques en PVC l'ensemble en état d'usage.

Généralités : présence d'un radiateur en état d'usage.

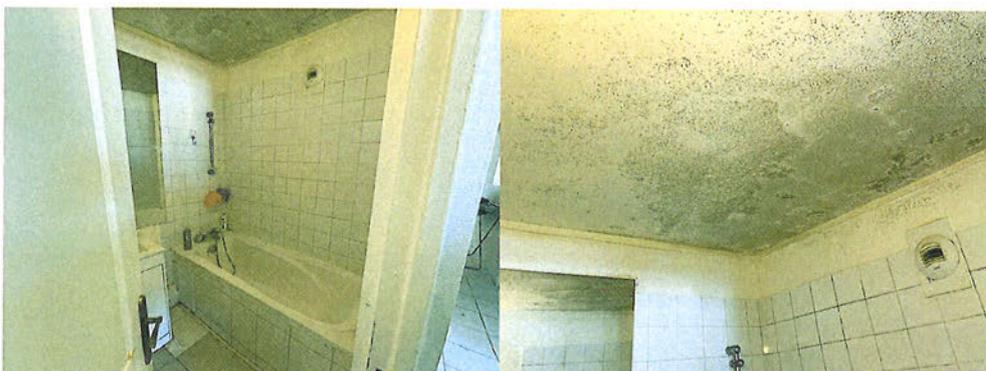
### **SALLE DE BAINS :**

L'accès se réalise par une porte en bois en état d'usage.

Sol : le sol est recouvert de carrelage en état d'usage.

Murs : les murs sont recouverts de peinture en état d'usage et de faïence aux droits de la baignoire avec peinture en continuité en partie haute en mauvais état.

Plafond : le plafond est recouvert de peinture en mauvais état avec présence de moisissure.

Généralités : présence d'un meuble de salle de bains deux portes avec lavabo surmonté d'un grand miroir en état d'usage.
