## PROCES-VERBAL DE DESCRIPTION

**L'AN DEUX MILLE VINGT-DEUX  
ET LE DIX-NEUF MAI**

Me suis rendu ce jour, **jeudi 19 mai 2022**, à 23-25 rue Charles Gustave Stoskopf 9400 CRETEIL

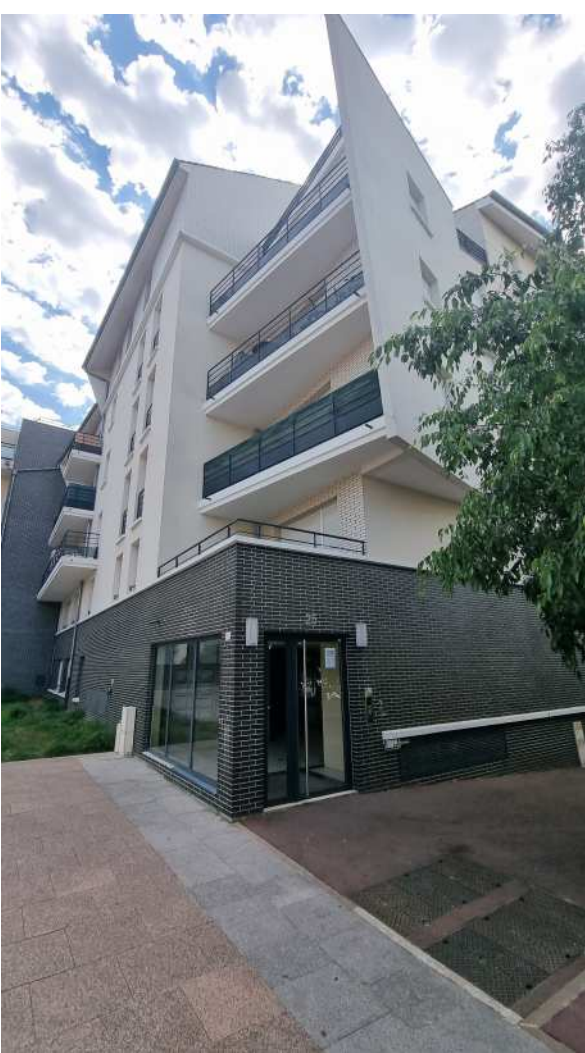
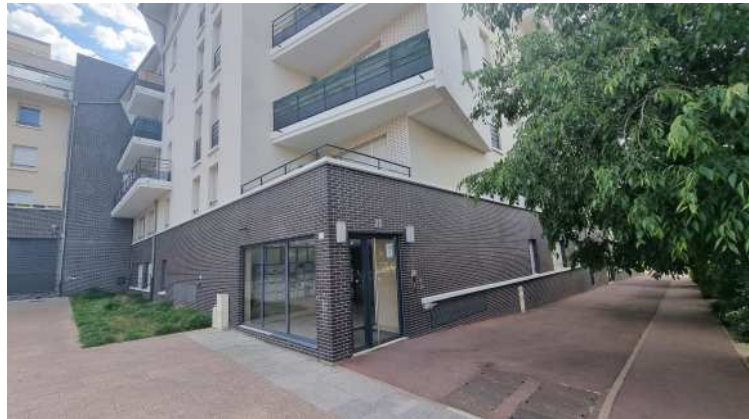
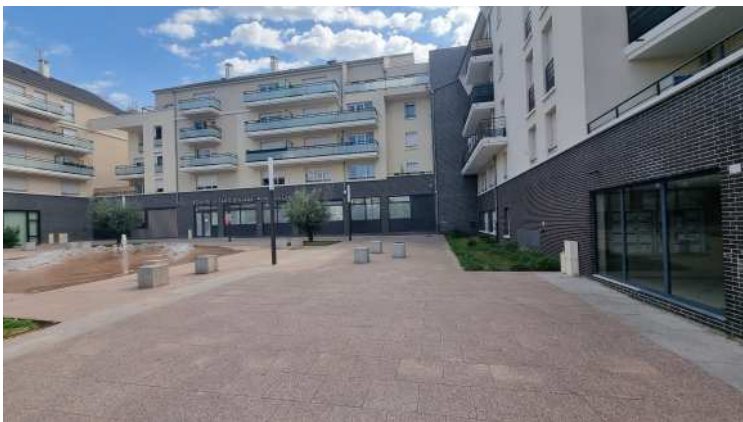
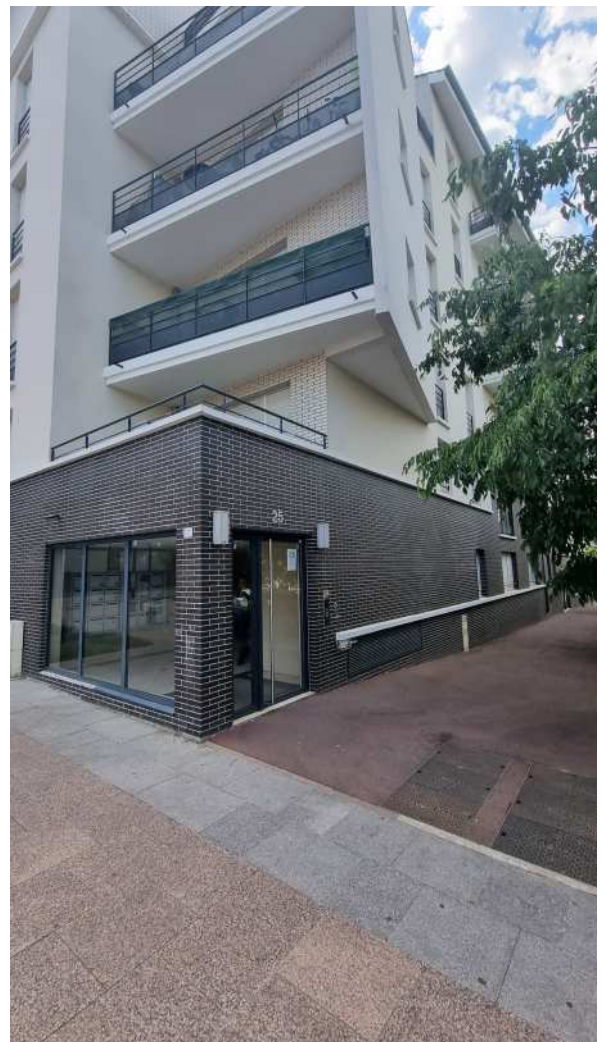
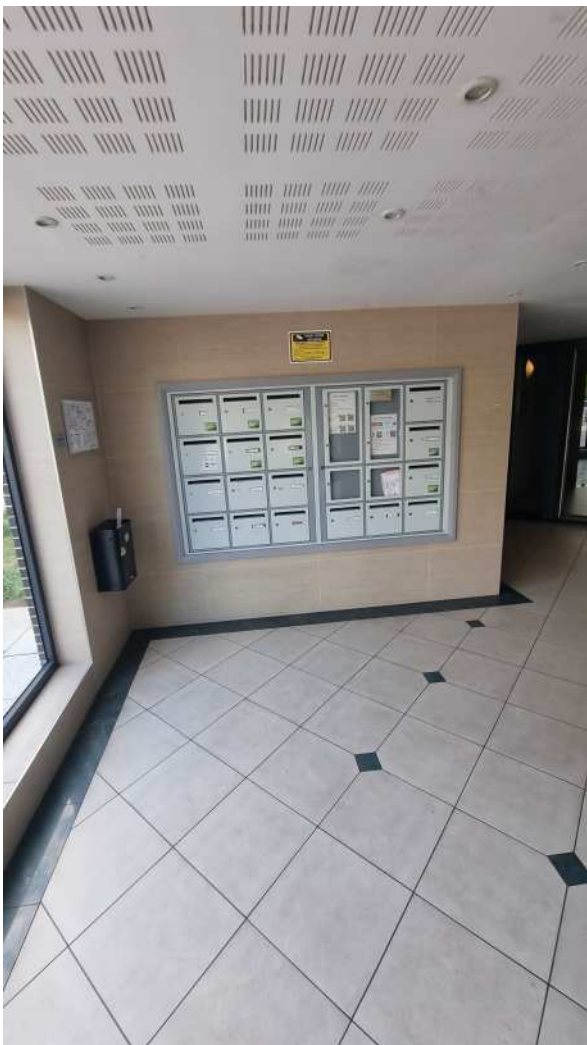
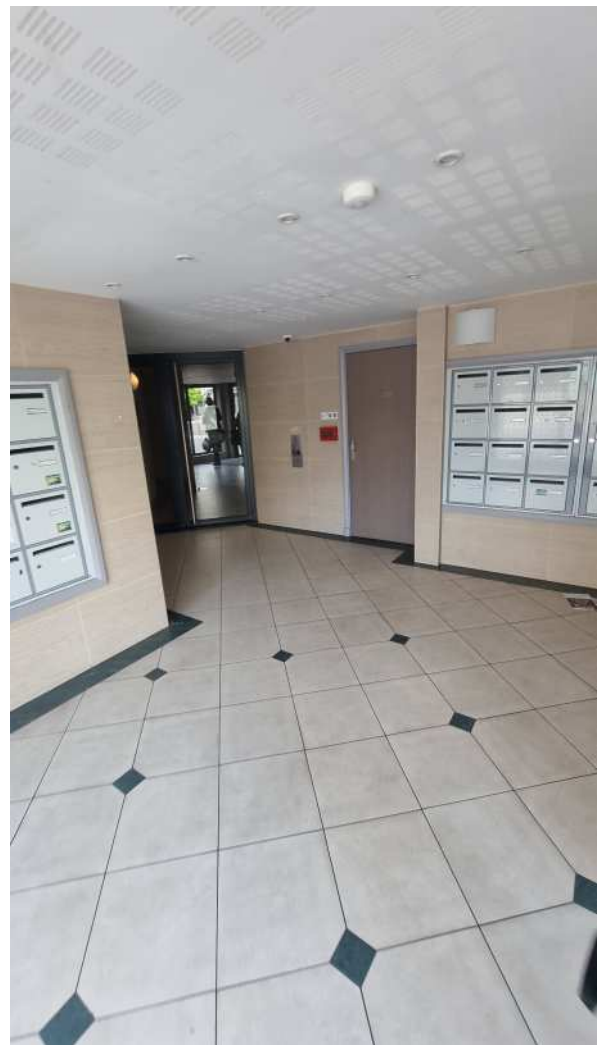
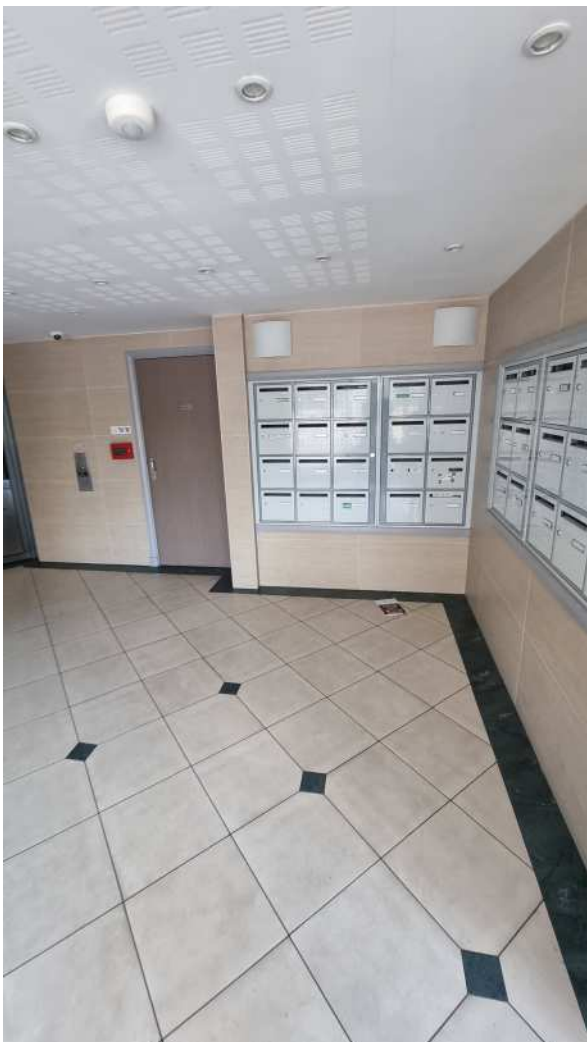
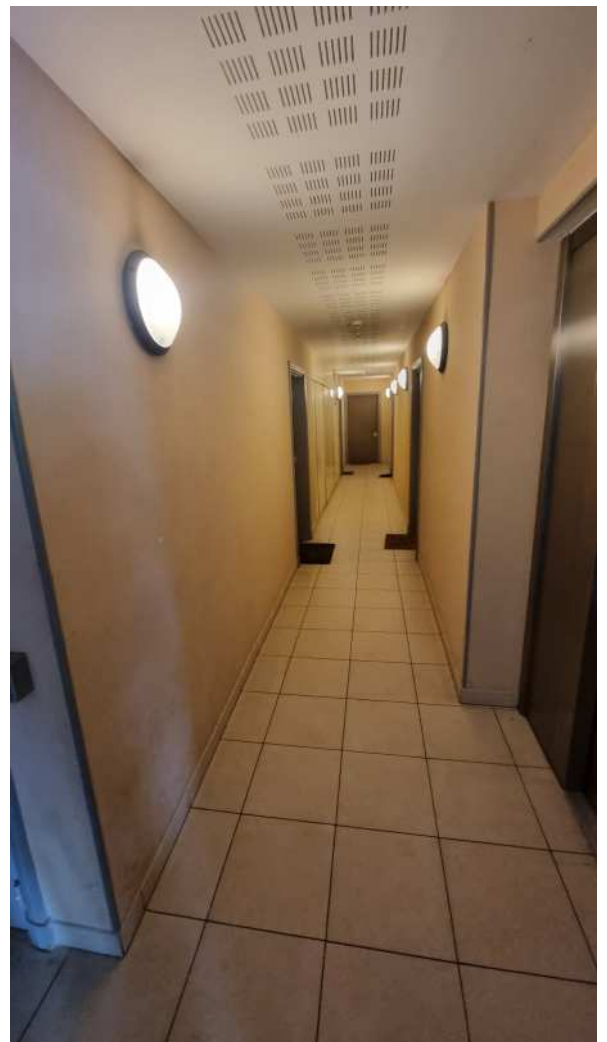
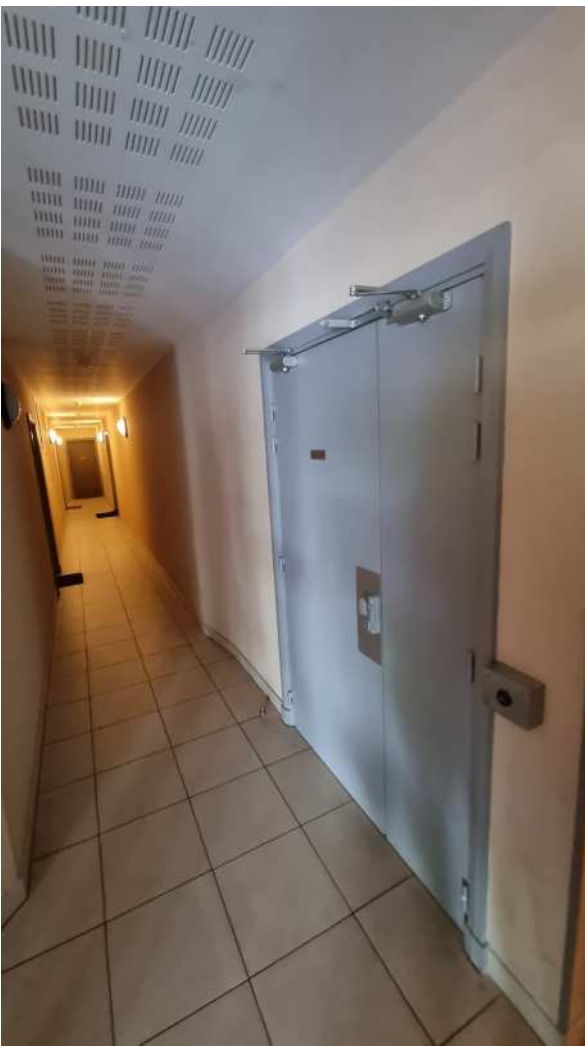
L'immeuble est de construction moderne. Les parties communes sont en très bon état d'entretien et de propreté. Le sol des couloirs desservant les différents lots est revêtu d'un carrelage en très bon état tandis que les revêtements muraux sont en très bon état également.

L'immeuble est équipé d'un ascenseur.

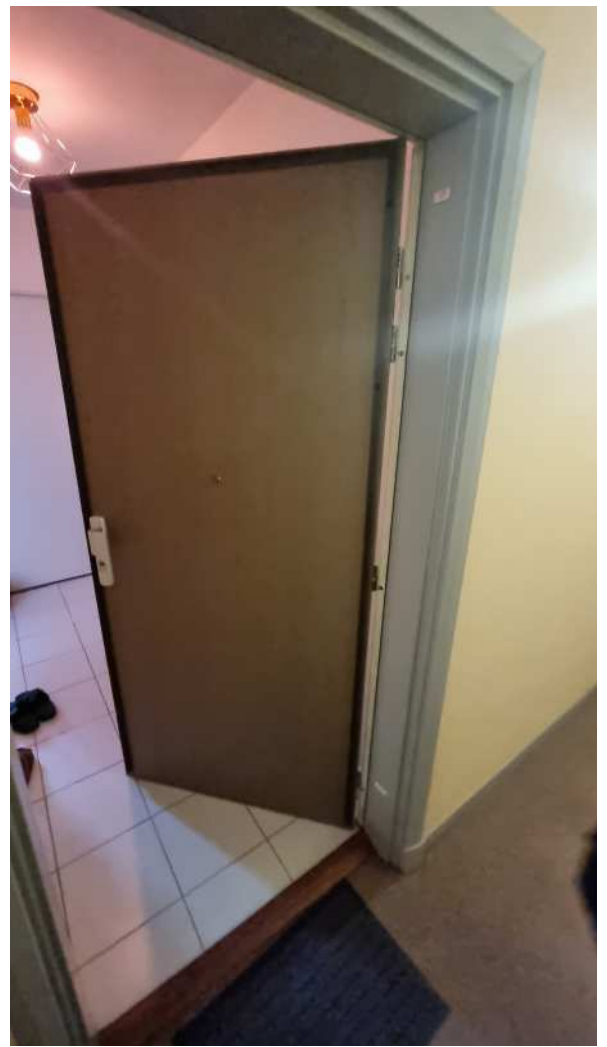
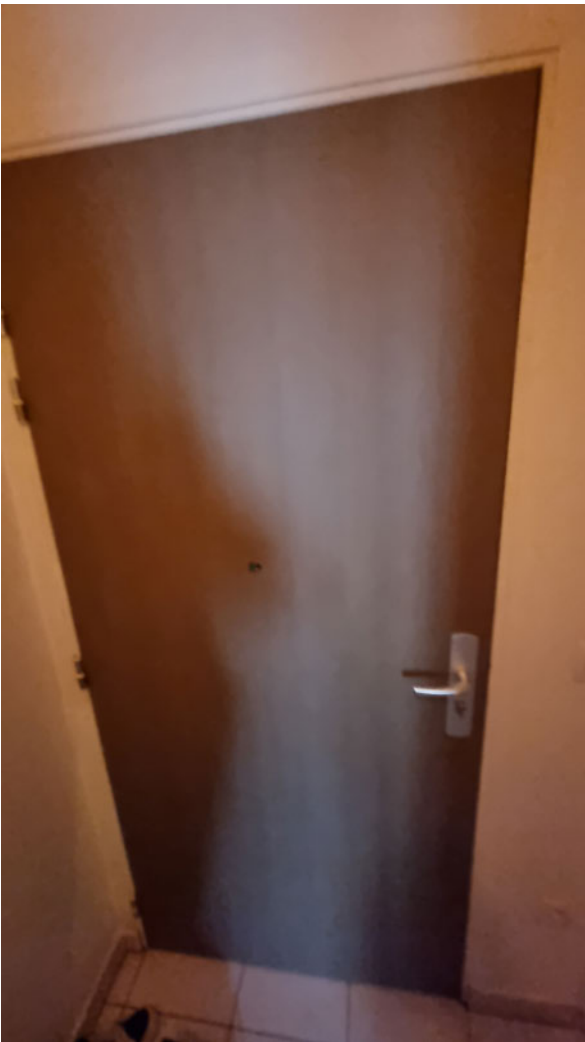
On y accède au moyen d'une porte palière dont la vitrification est en très bon état tant sur sa face intérieure que sur sa face extérieure.

Cette porte est équipée de cornières anti-pince, à propos desquelles Monsieur ZICHI me déclare qu'il les a installées lui-même.

La porte est équipée d'une serrure de sécurité multipoints, à propos de laquelle Monsieur ZICHI me déclare qu'il a également procédé à son installation.

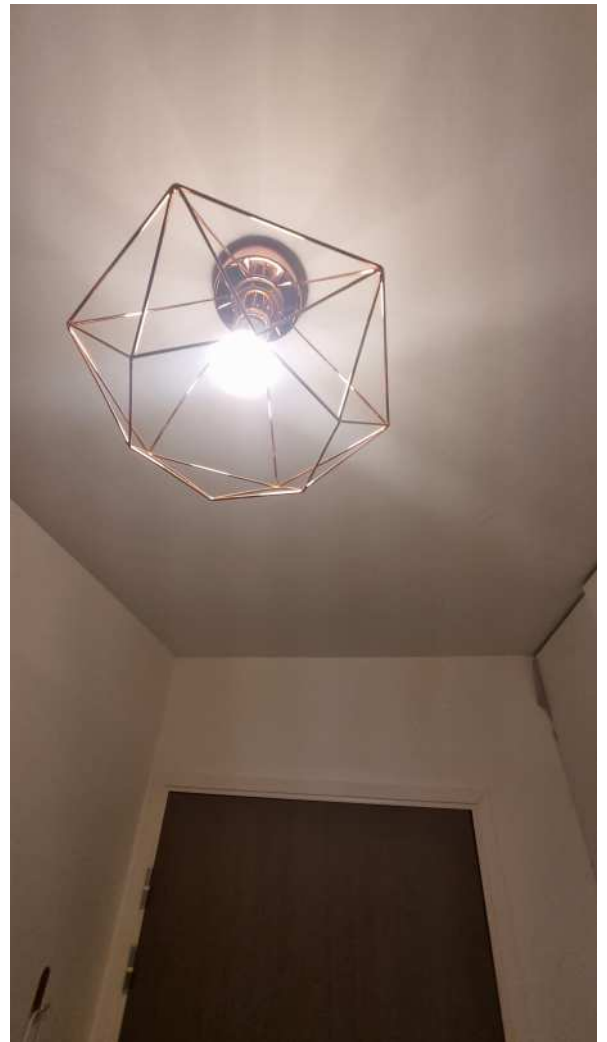
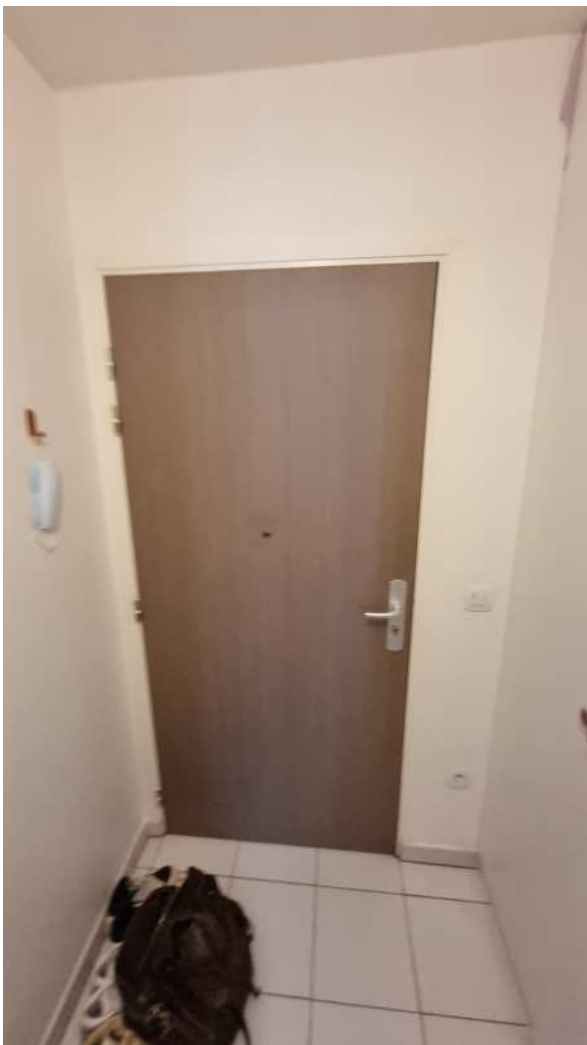
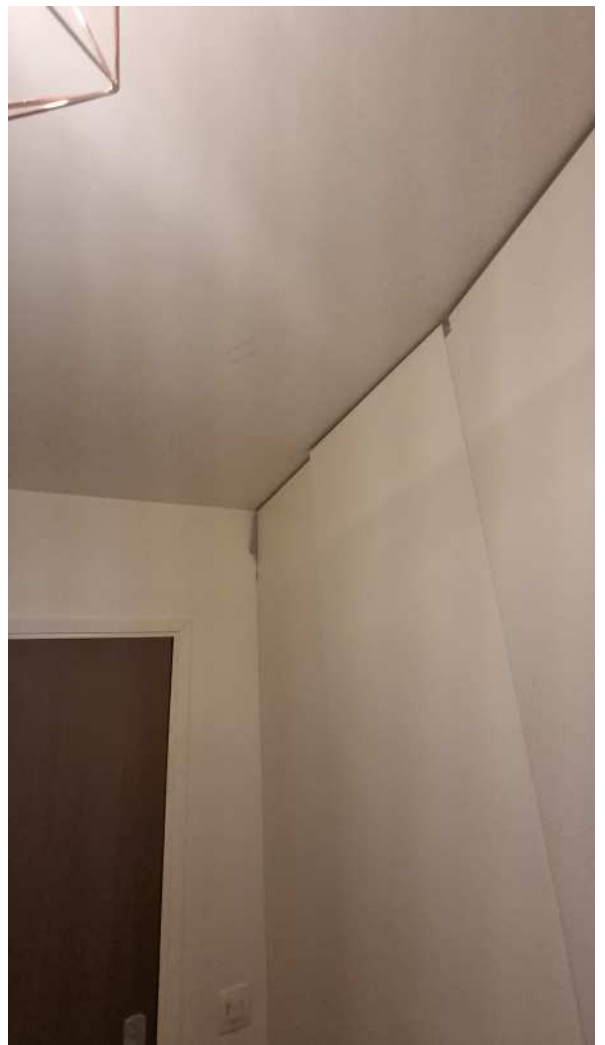
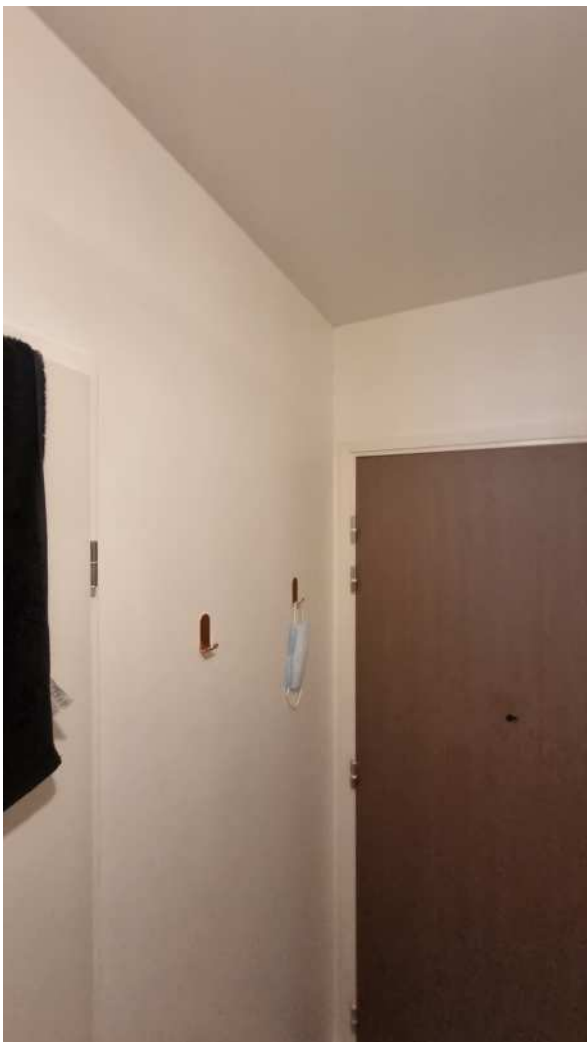
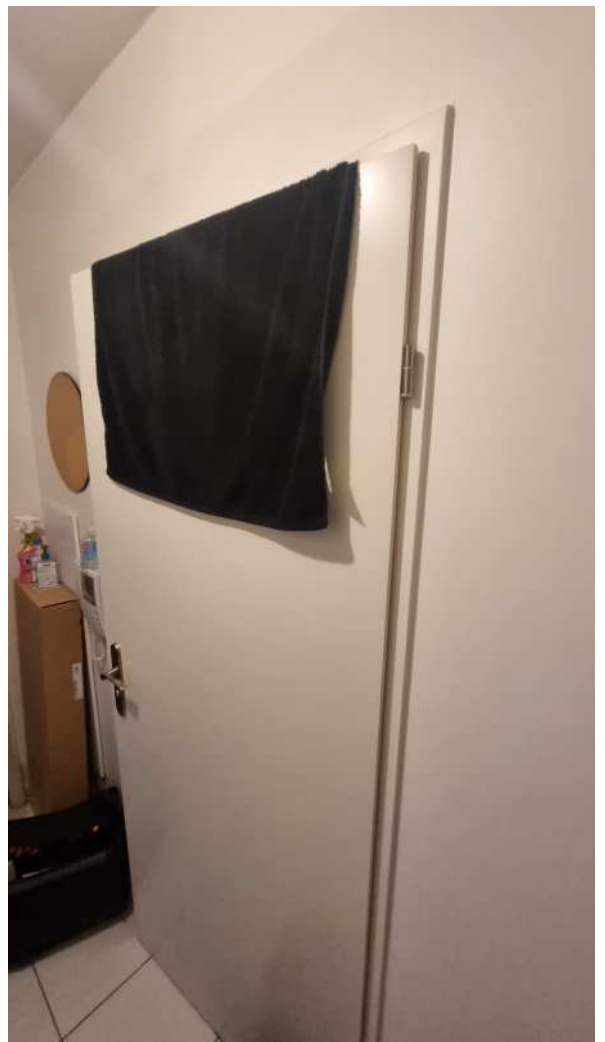
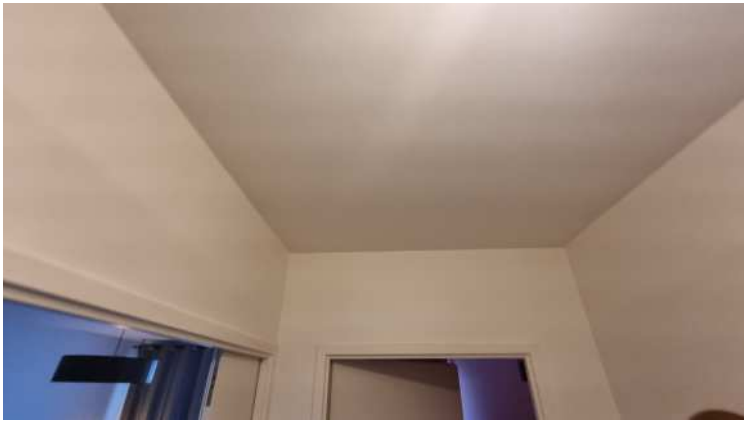
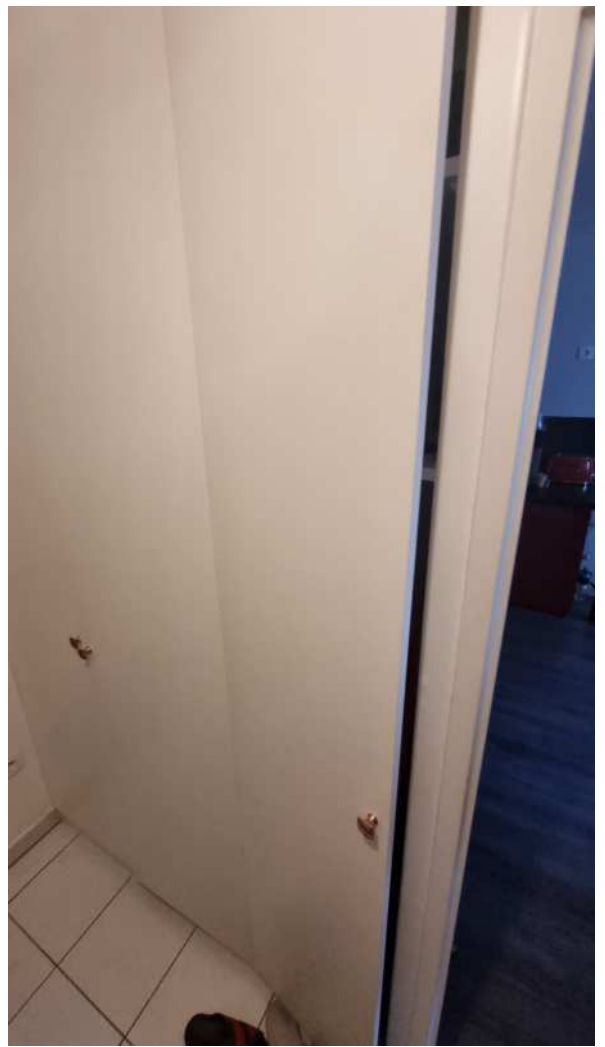
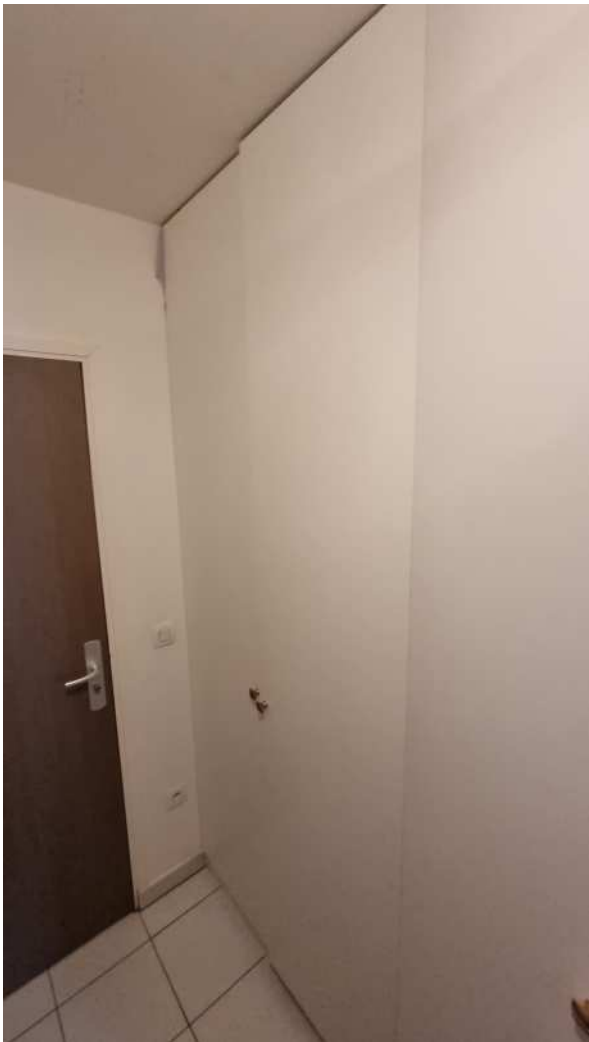
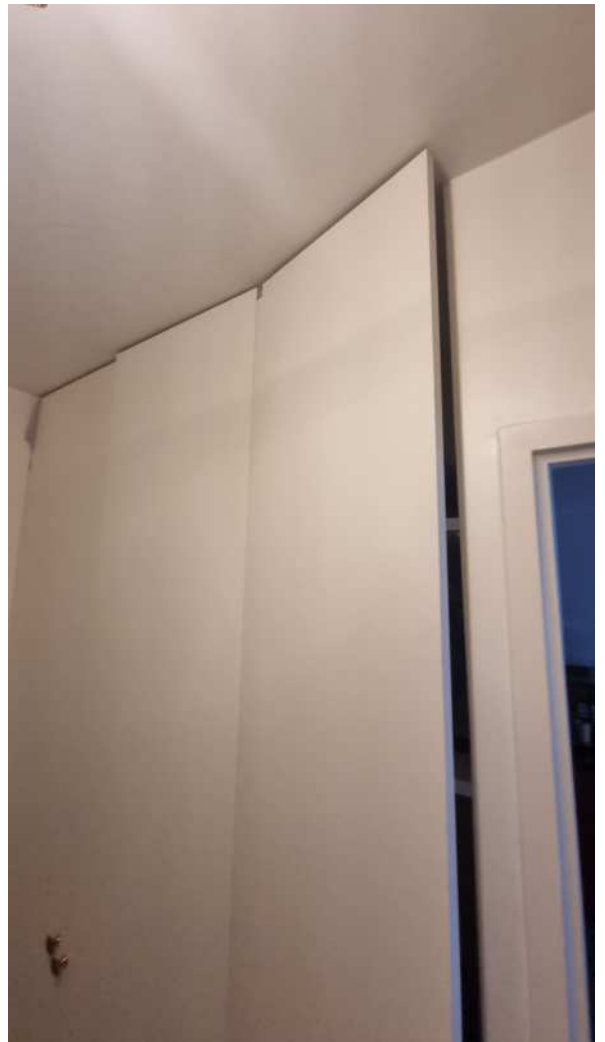
Le sol de ce dégagement est revêtu d'un carrelage de couleur blanche en très bon état.

Les murs, toutes faces confondues, de même que le plafond sont revêtus d'une peinture de couleur blanche en très bon état également.

L'éclairage artificiel est assuré par une sortie de fils avec douille et ampoule qui fonctionne.

Cette entrée est équipée d'un vidéophone qui fonctionne.

A gauche de cette entrée, il existe un placard équipé d'une porte double, ainsi qu'un placard équipé d'une porte simple. L'ensemble est équipé de tablettes de rangement et de portes à ouverture « à la française ».

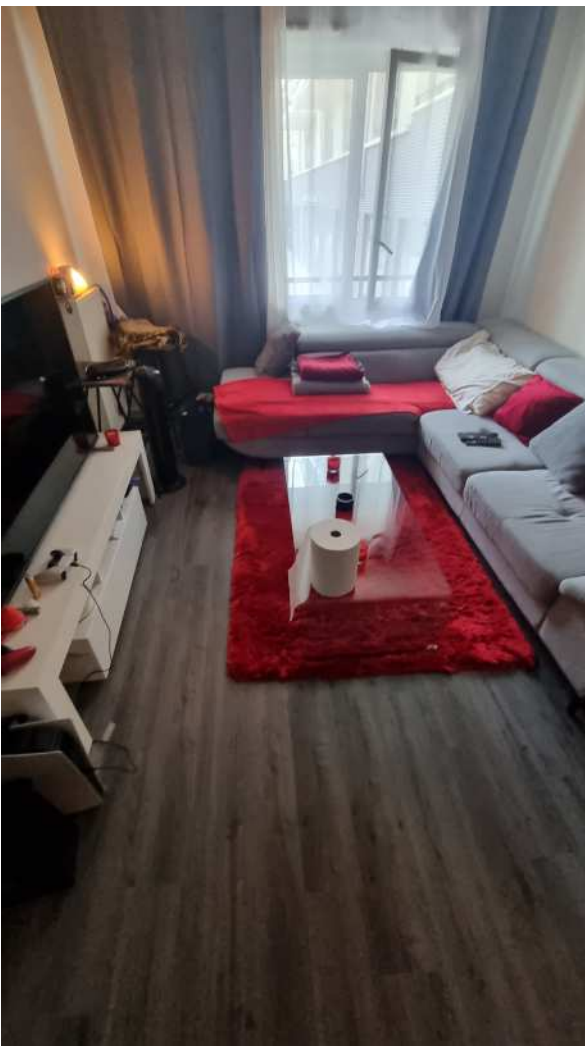
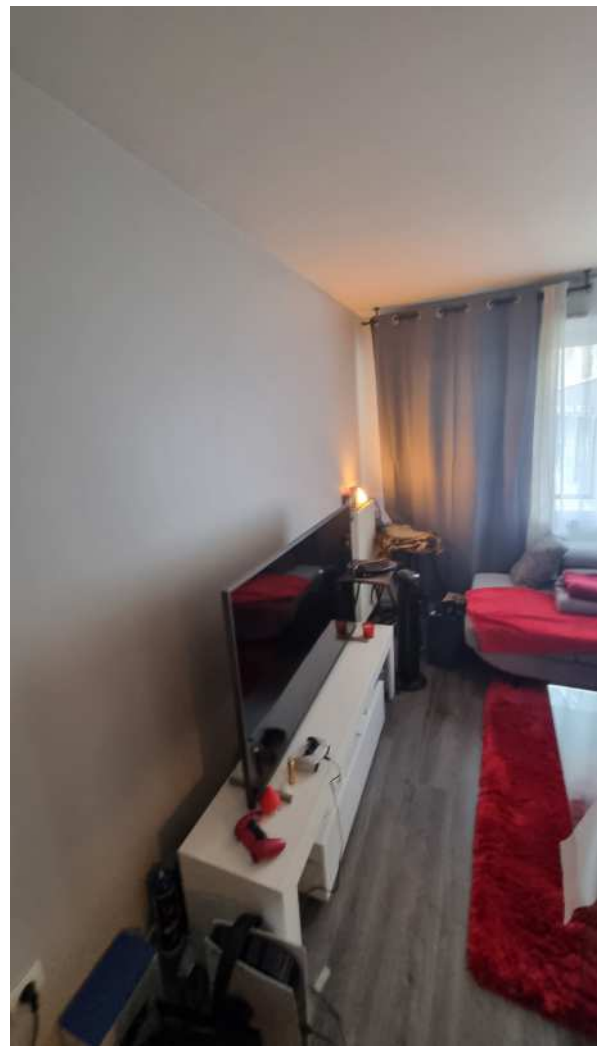
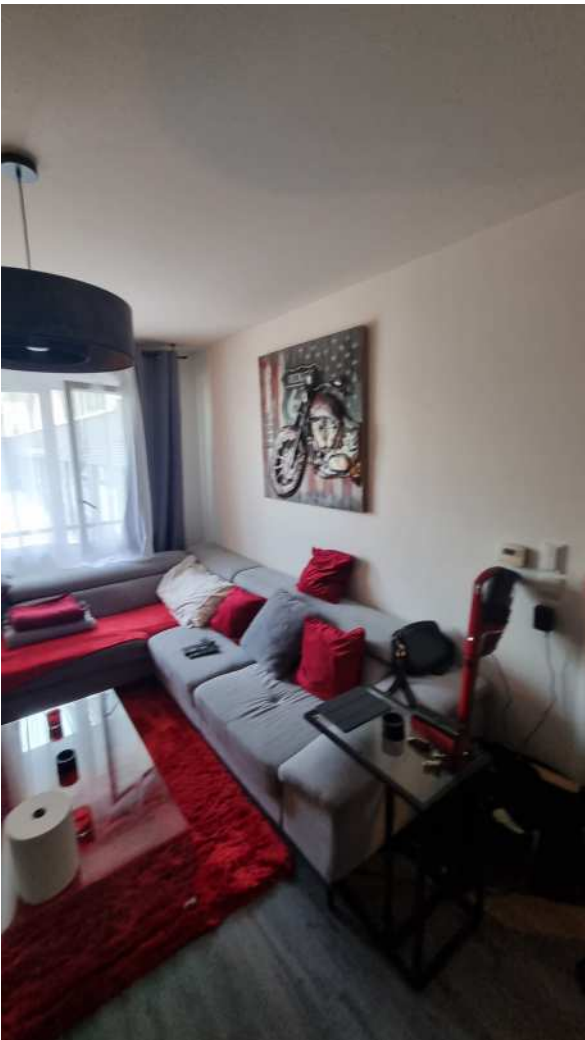
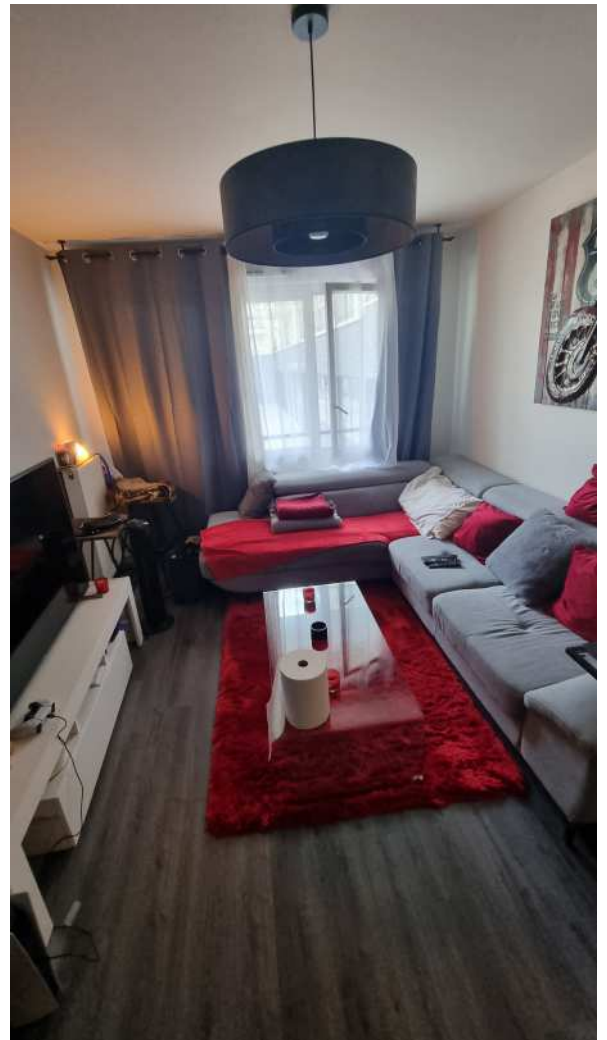
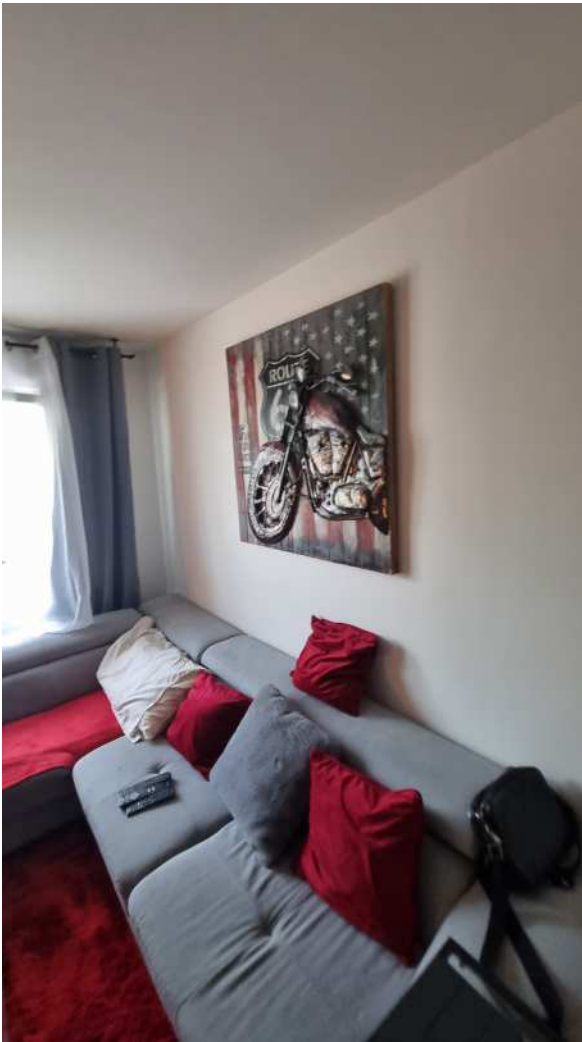
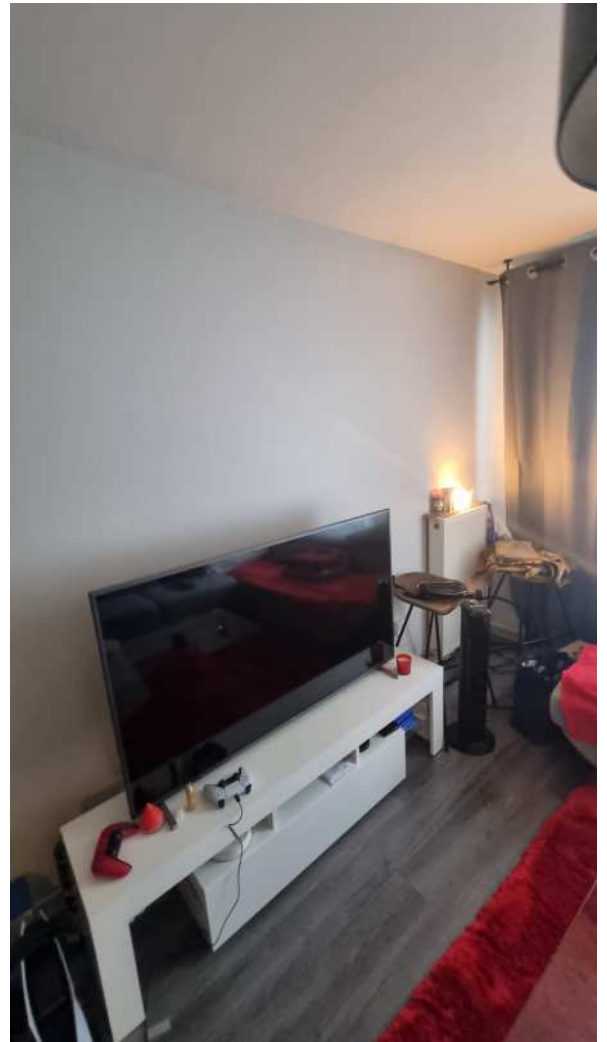
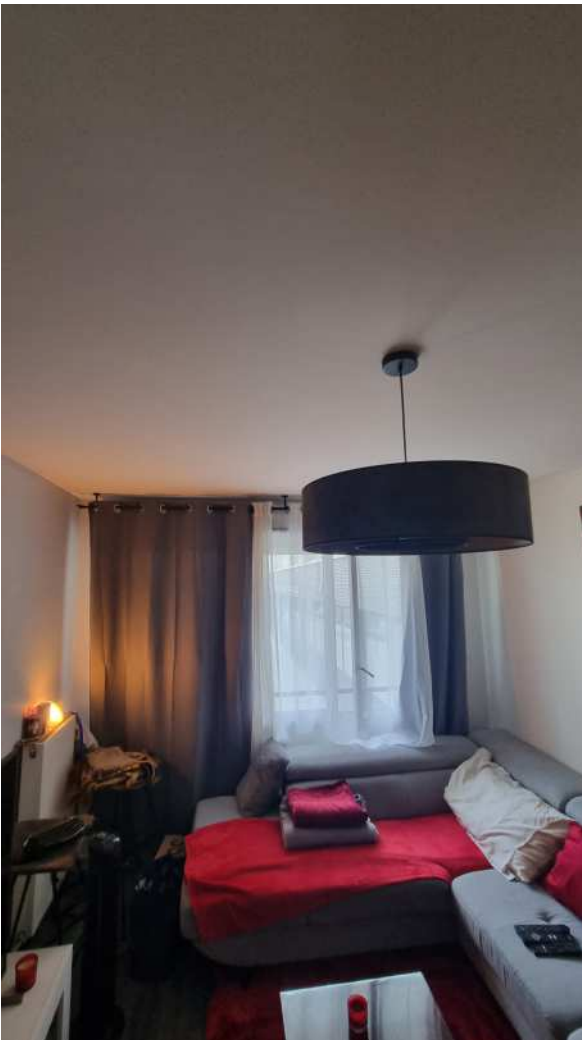
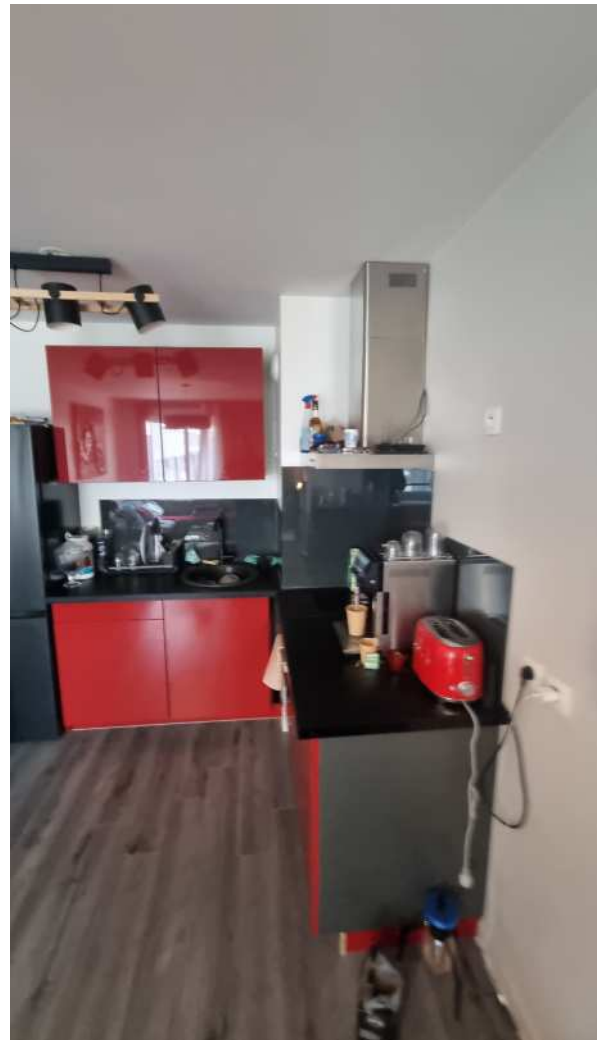
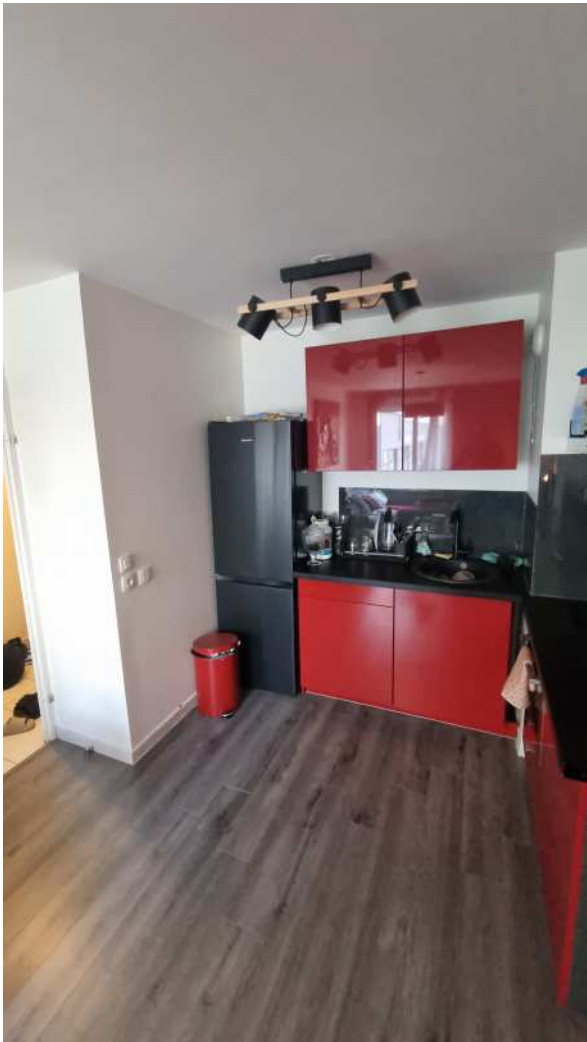
Le sol est revêtu d'un parquet flottant en très bon état.

Les murs, toutes faces confondues, sont revêtus d'une peinture de couleur blanche en très bon état également.

La peinture de couleur blanche apposée au plafond est en très bon état.

L'éclairage artificiel est assuré par un plafonnier composé d'une sortie de fils avec douille et ampoule qui fonctionne.

L'éclairage naturel est assuré par une fenêtre en PVC, à double battant, équipée de vitrages doubles, clairs et transparents à ouverture « à la française » qui donne vue sur la placette et la fontaine situées au pied de l'immeuble.

Cette fenêtre est équipée d'un volet roulant à ouverture électrique télécommandée qui ouvre et ferme correctement.

Le sol est revêtu du même parquet flottant que dans le séjour. Celui-ci est également en très bon état.

Les murs, pour les parties visibles, de même que le plafond, sont revêtus d'une peinture de couleur blanche en très bon état également.
