## PROCES-VERBAL DE DESCRIPTION

**L'AN DEUX MILLE VINGT-DEUX  
ET LE DIX-NEUF MAI**

Me suis rendu ce jour, **jeudi 19 mai 2022**, à 23-25 rue Charles Gustave Stoskopf 9400 CRETEIL

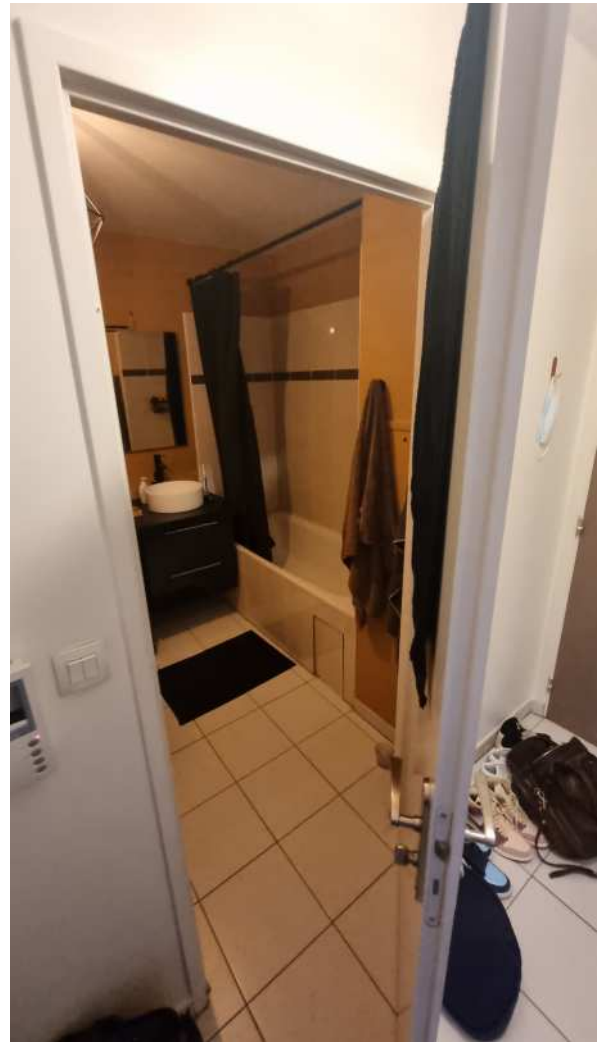
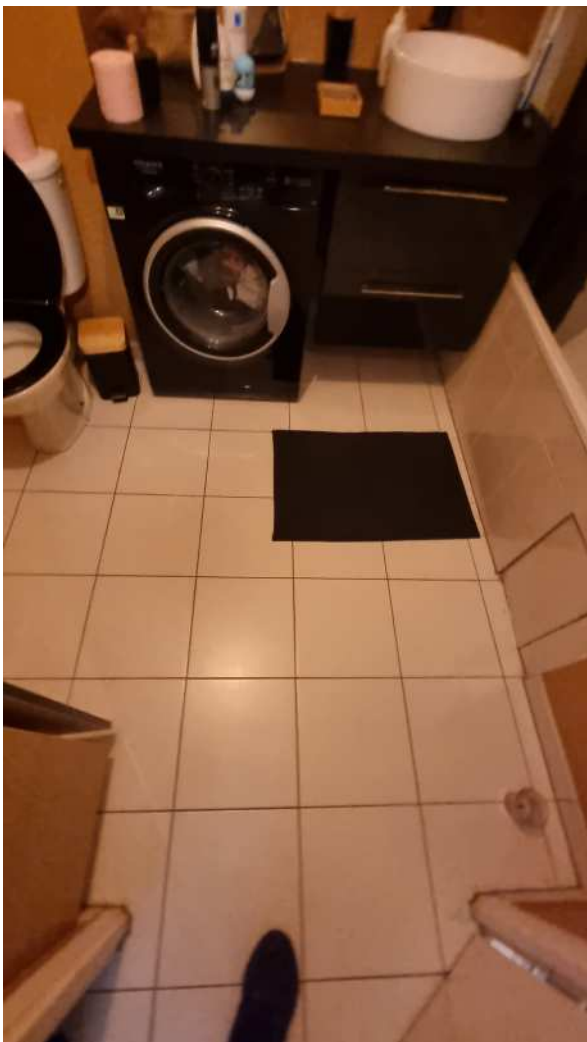
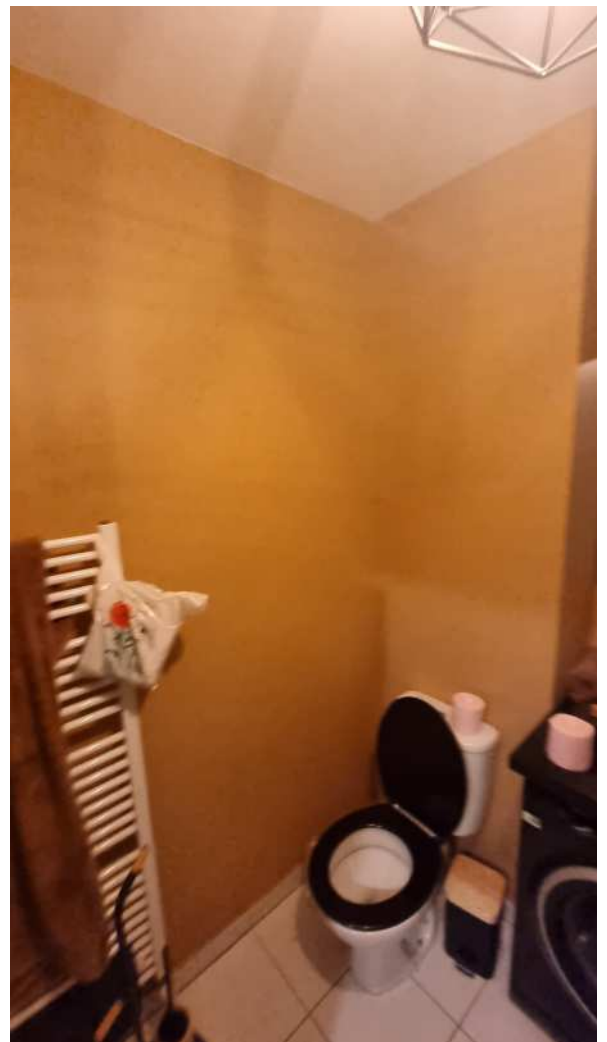
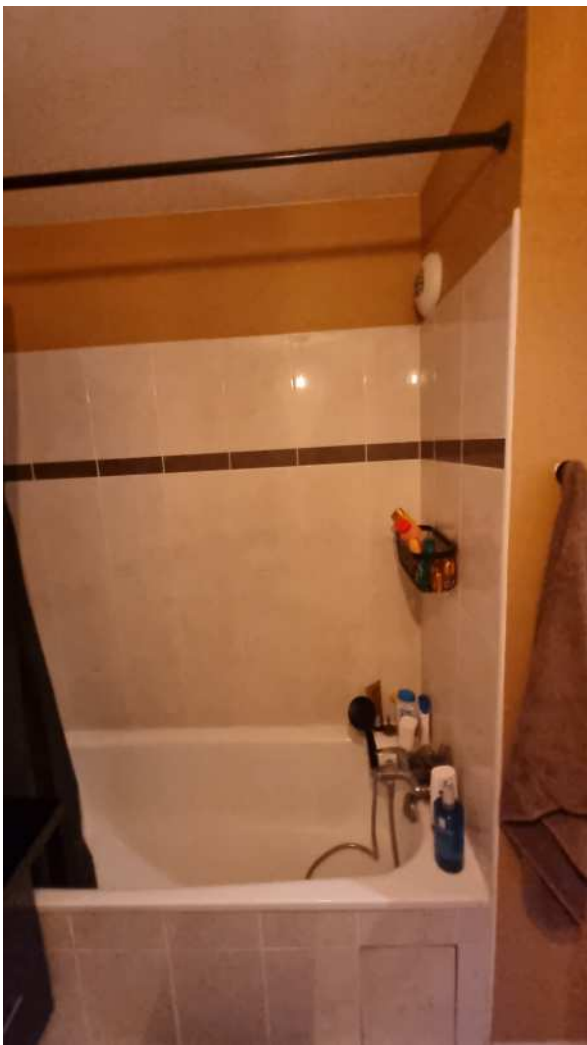
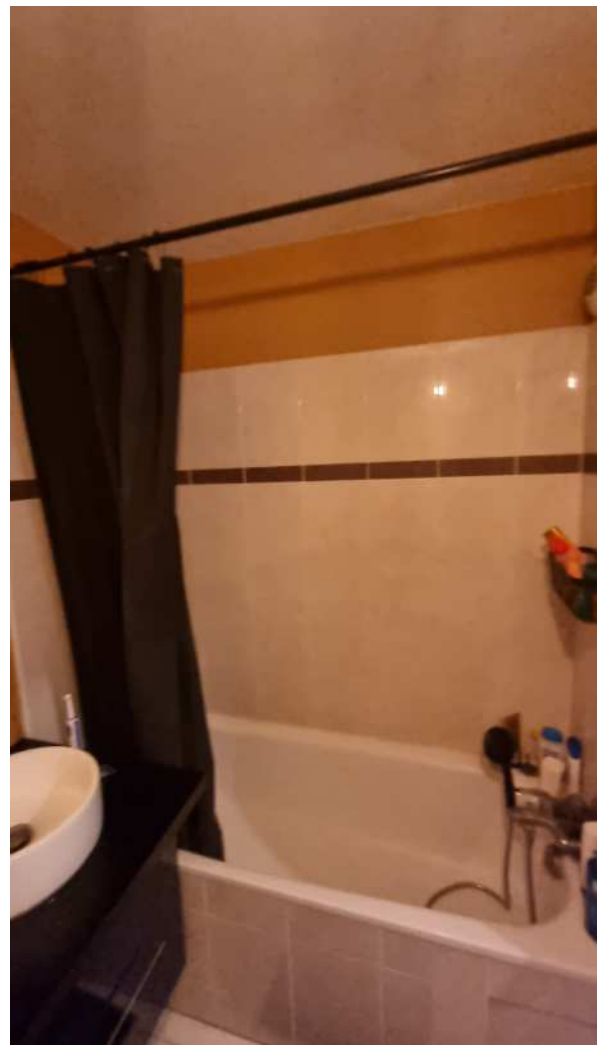
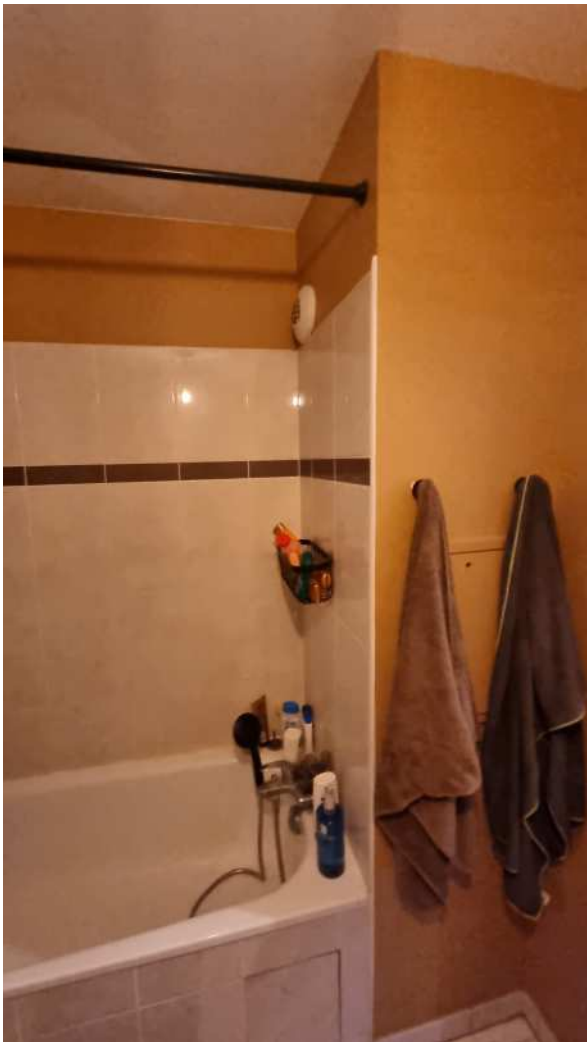
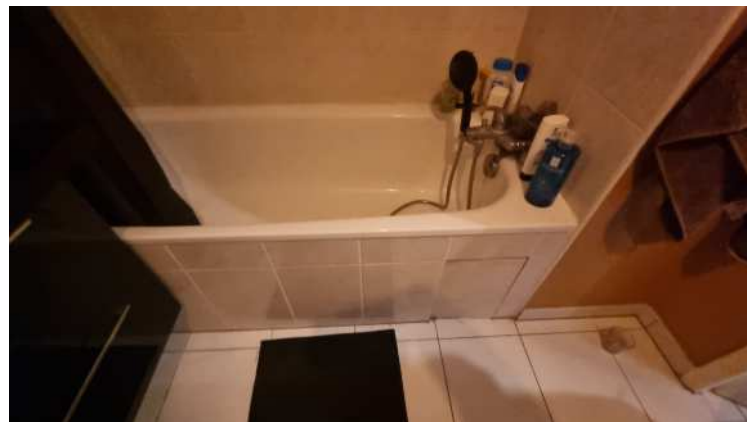
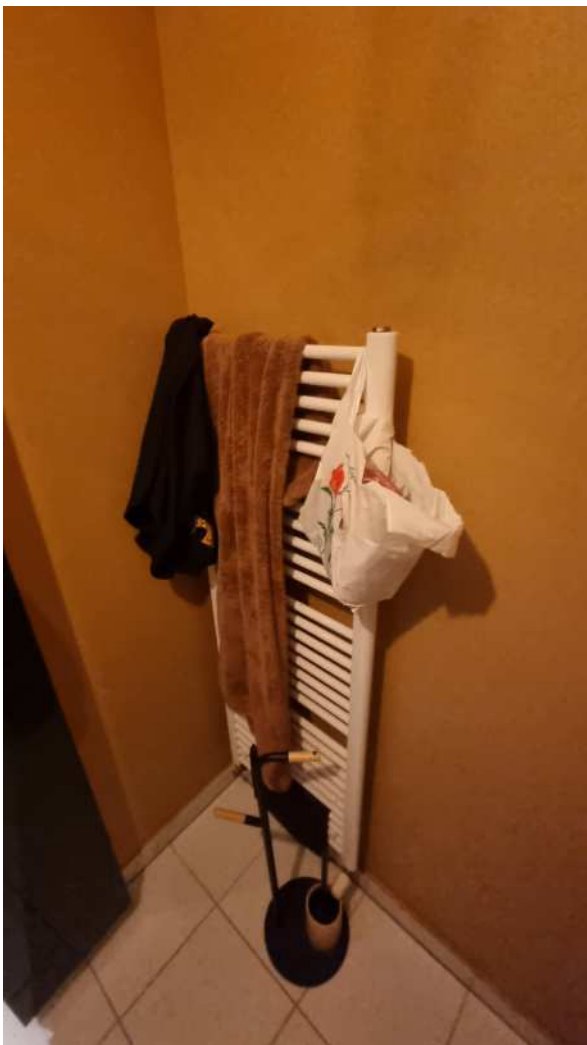
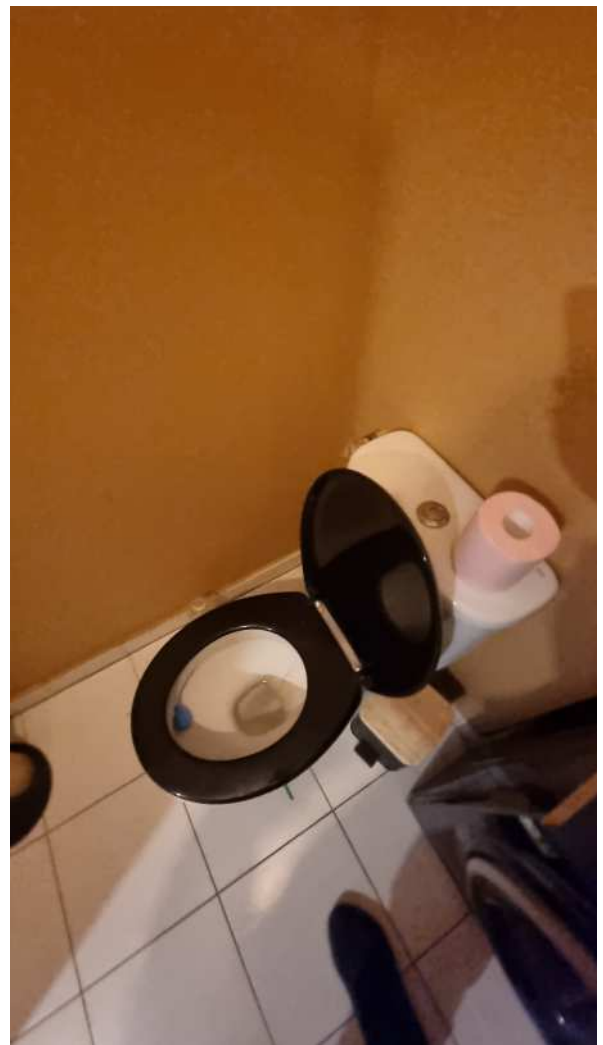
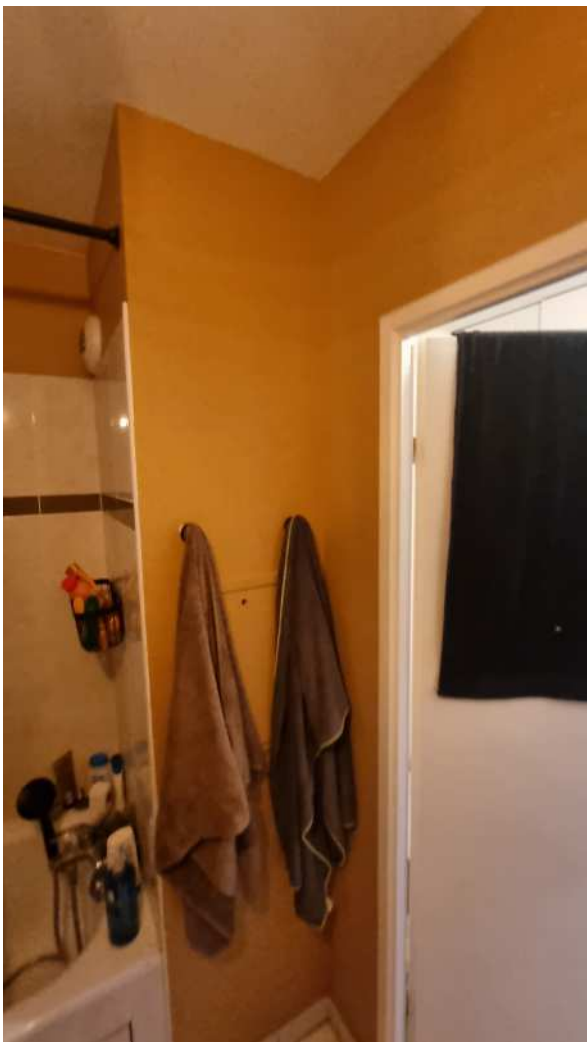
Le sol est revêtu d'un carrelage de couleur blanche en très bon état.

Les murs, toutes faces confondues, sont revêtus d'une peinture de couleur ocre en très bon état.

La faïence murale apposée autour de la baignoire est en très bon état.

Il s'agit d'une baignoire d'angle, qui ne présente aucune dégradation notable.

L'éclairage artificiel est assuré par une sortie de fils avec douille et ampoule au plafond qui fonctionne.

Présence d'un radiateur sèche serviette et d'une cuvette de WC « à l'anglaise » avec chasse d'eau dorsale.

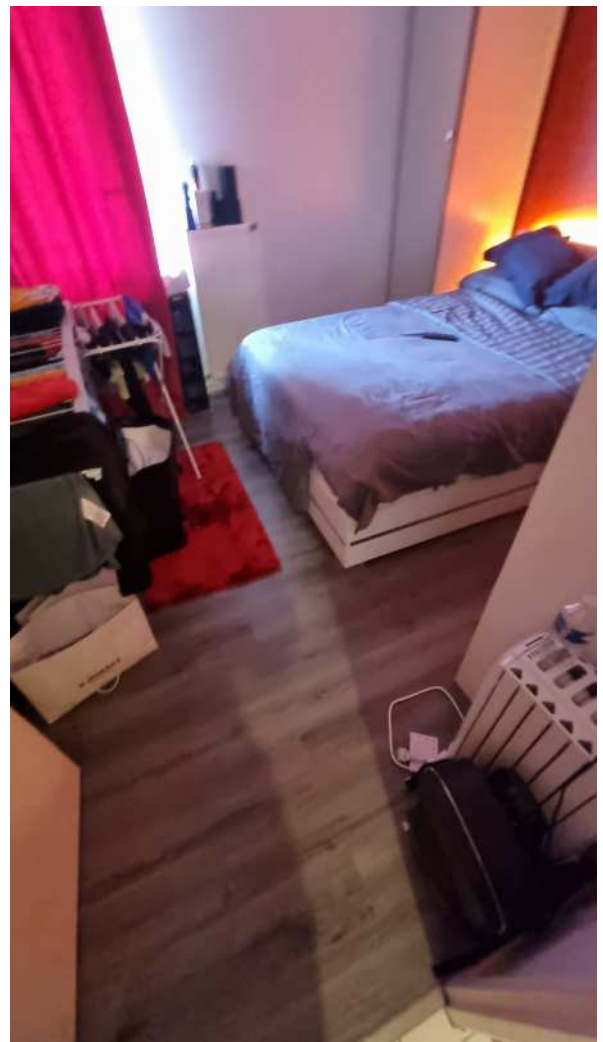
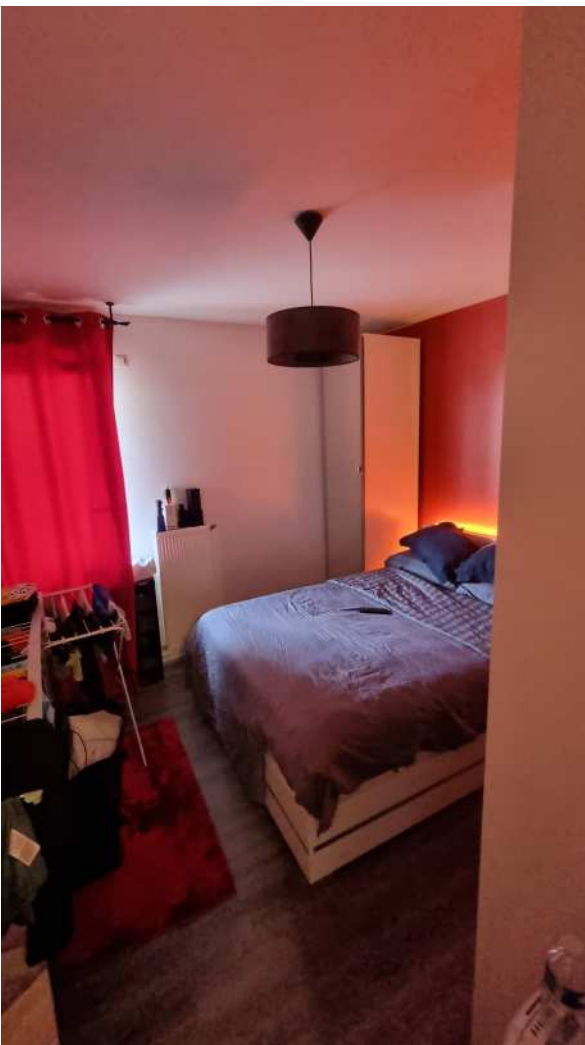
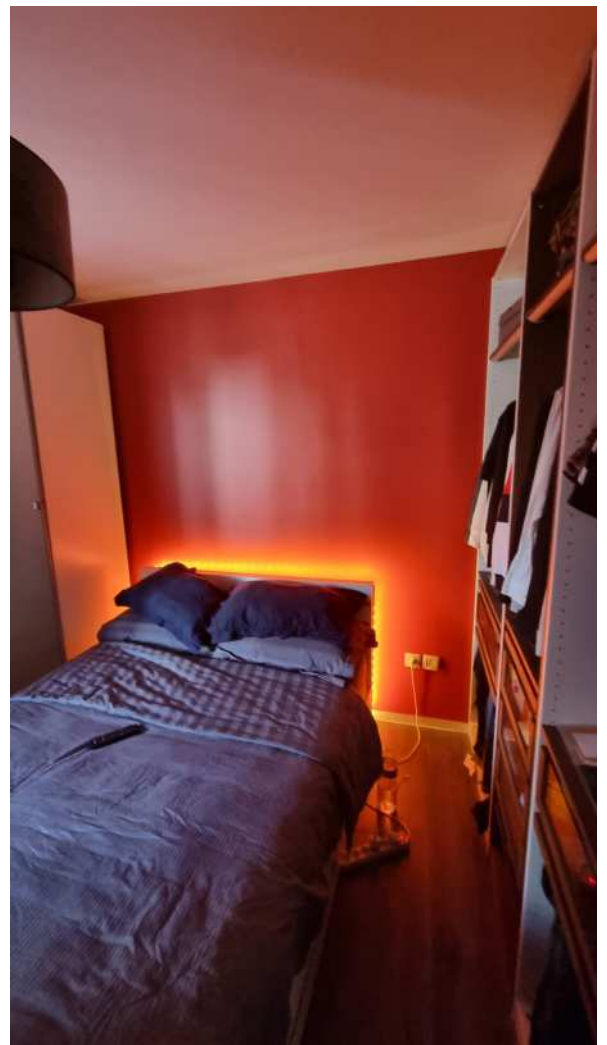
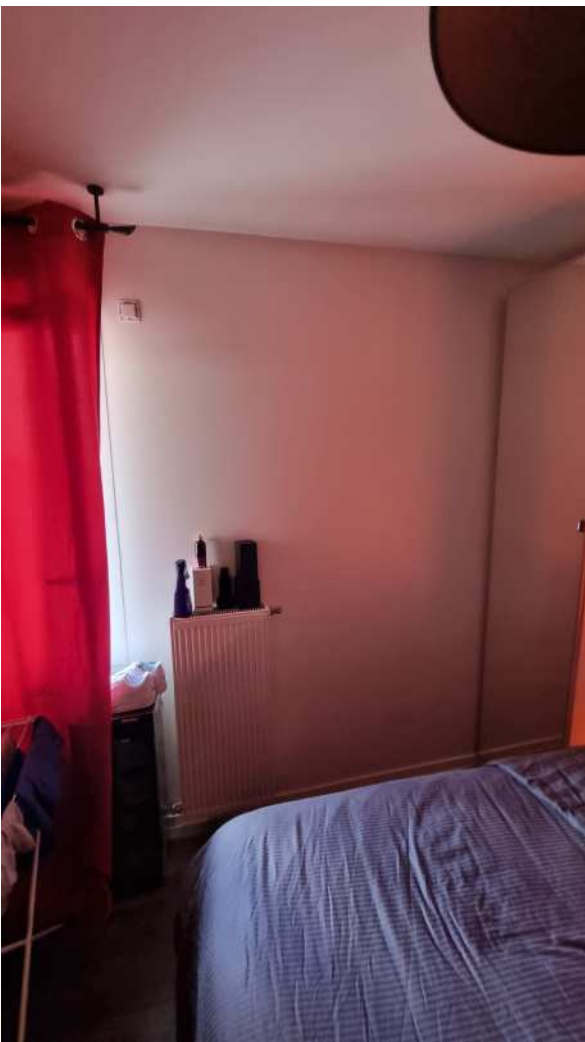
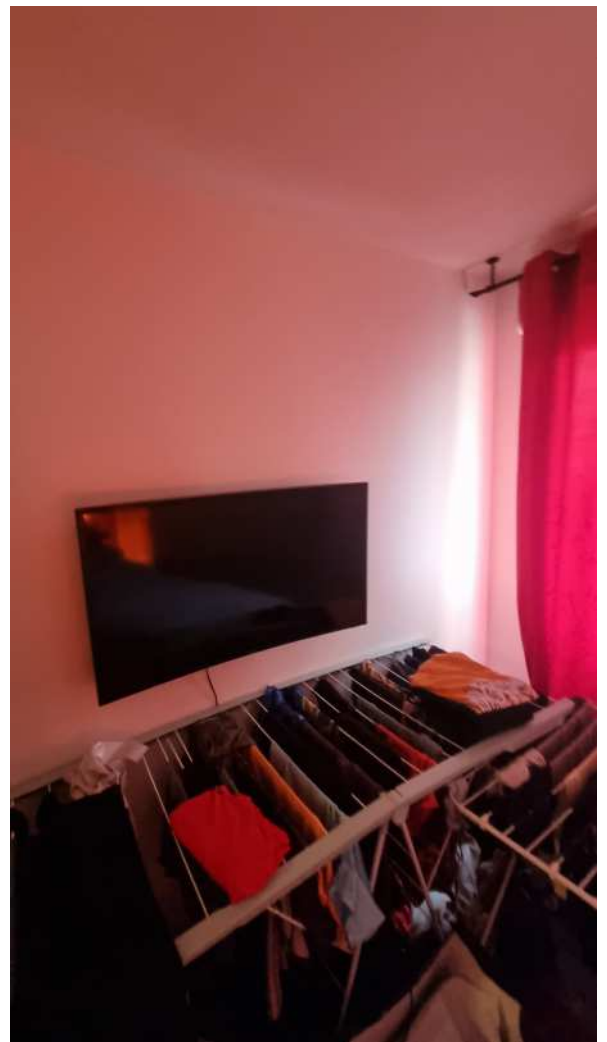
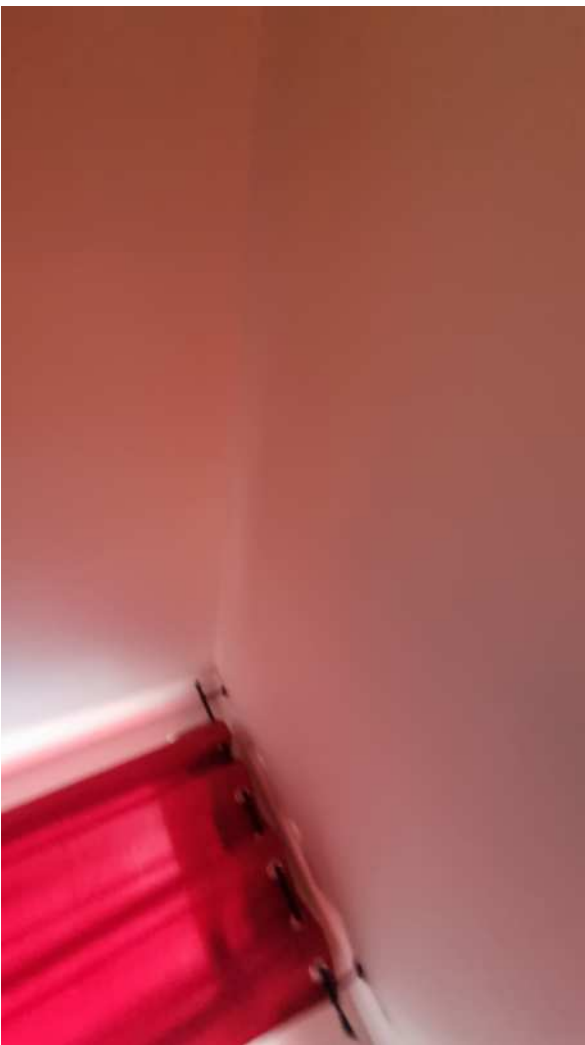
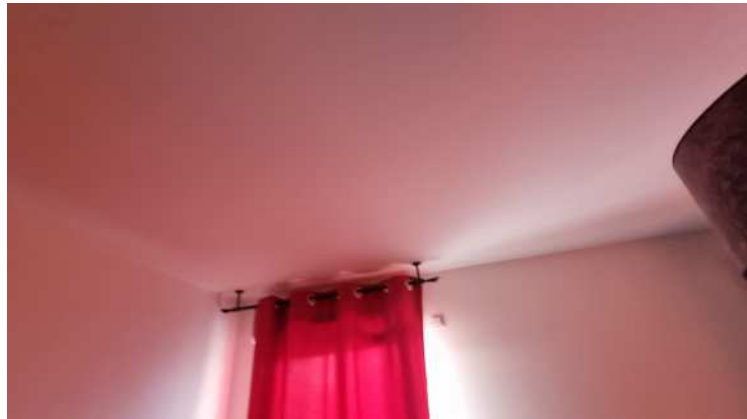
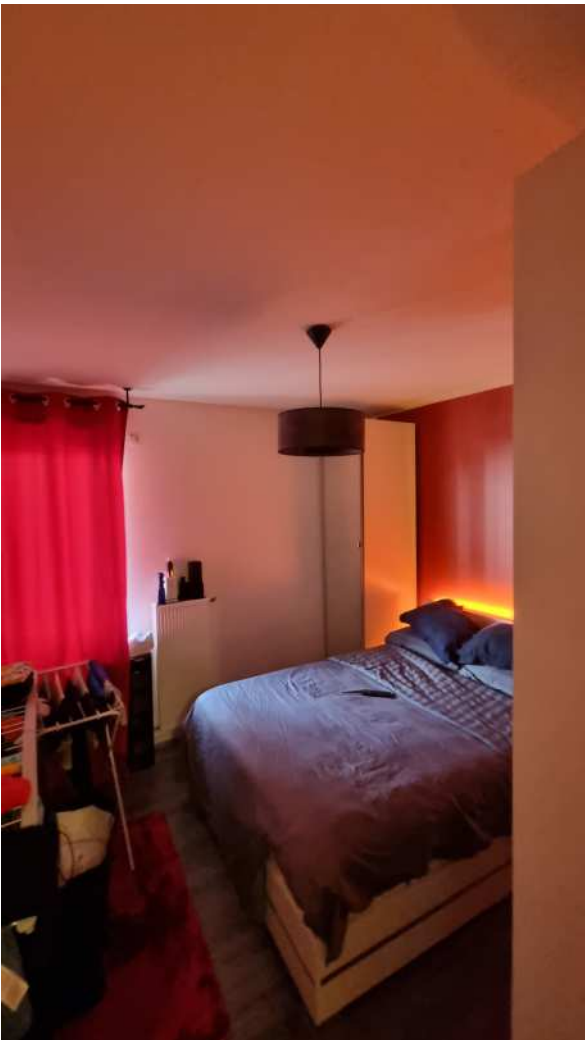
Les murs sont pour partie revêtus d'une peinture de couleur rouge en très bon état et pour le surplus, d'une peinture de couleur blanche en très bon état également.

La peinture de couleur blanche apposée au plafond est en très bon état.

L'éclairage naturel est assuré par une fenêtre à simple battant, en PVC, équipée de vitrages doubles, clairs et transparents à ouverture « à la française ». Cette fenêtre ouvre et ferme correctement.

Cette fenêtre est équipée d'un volet roulant à ouverture électrique télécommandée qui ouvre et ferme correctement.

L'éclairage artificiel de la chambre est assuré par une sortie de fils avec douille et ampoule au plafond.
