PROCES-VERBAL DE DESCRIPTION

**L'AN DEUX MILLE VINGT DEUX
ET LE SEIZE MARS**

Certifie m'être transporté ce jour à 11 heures 30 sis 13 Avenue du cottage 93600 AULNAY SOUS BOIS cadastré section CP n°75-76

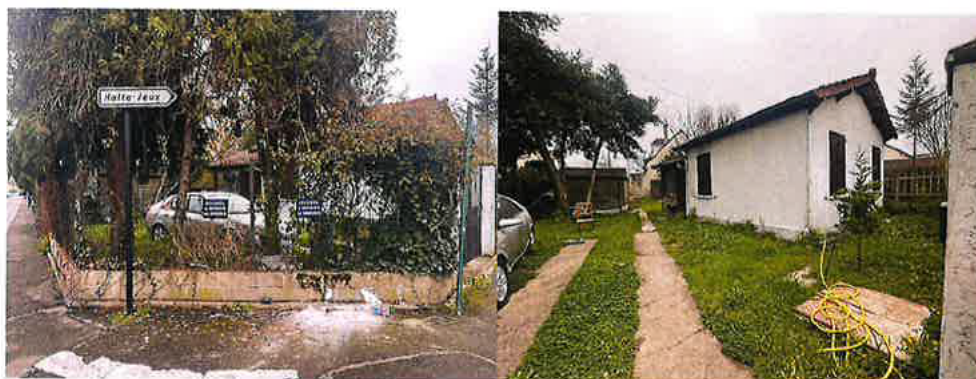
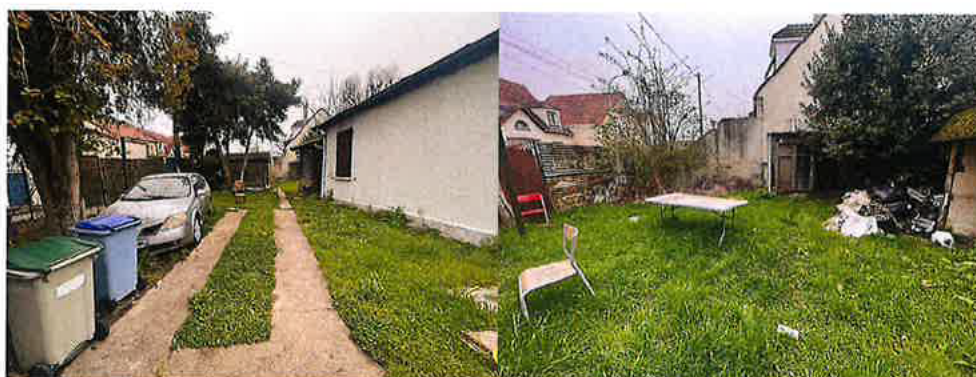
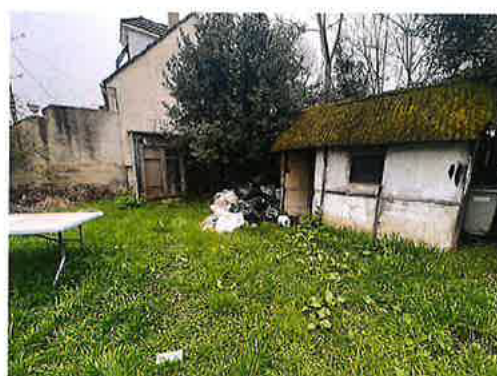
Le pavillon est en mauvais état non entretenu. Il fait l'objet d'une sur-occupation. Les deux chambres disposent chacune d'un lit superposé et d'un lit supplémentaire.

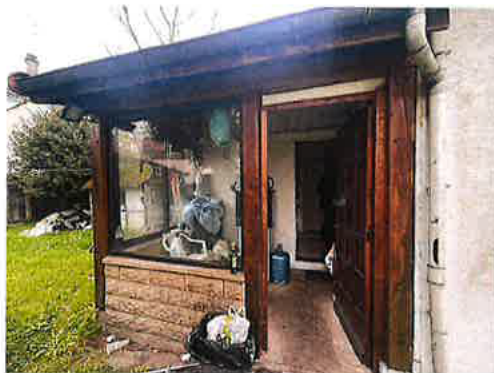
SAS D'ENTREE :

Le sas d'entrée de type véranda est constitué d'un petit muret bahut surmonté en partie face d'une fenêtre fixe en aluminium et en partie latérale de deux fenêtres coulissantes en aluminium dont un vantail est cassé.

Une toiture un pan avec charpente en bois non isolée et tuiles mécaniques est en état d'usage.

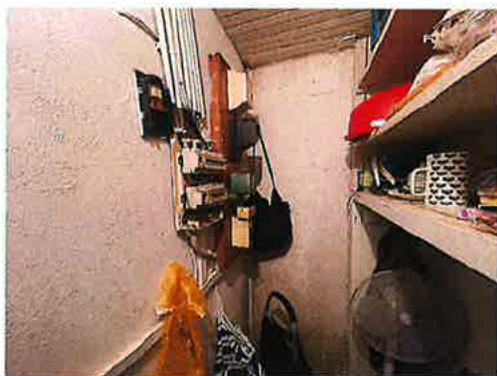
DEBARRAS :

Sol : le sol est recouvert de carrelage vétuste en mauvais état avec multiples éclats.

Murs : les murs sont recouverts de peinture sale.

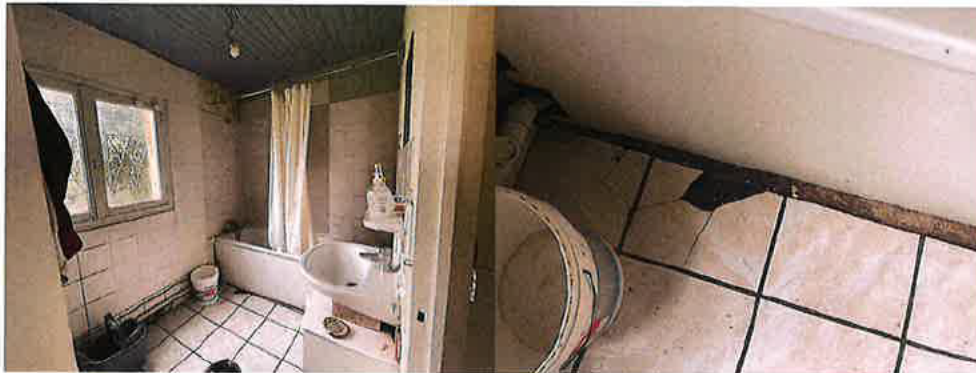
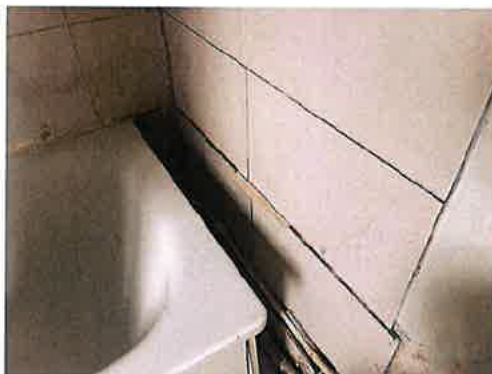
SALLE DE BAINS :

L'accès se réalise par une porte en bois vétuste avec absence de poignée.

Sol : le sol est recouvert de carrelage vétuste en mauvais état avec multiples éclats et nombreux carreaux cassés.

Murs : les murs sont recouverts de peinture défraîchie, de faïence murale sur toute la hauteur côté mur face et doit aux droits de la baignoire.

Fenêtre : présence d'une fenêtre vétuste double vantaux en bois ouvrante simple vitrage avec persiennes métalliques en état d'usage et grille de sûreté métallique en état d'usage.

Généralités : présence d'une baignoire vétuste et d'un lavabo vétuste.

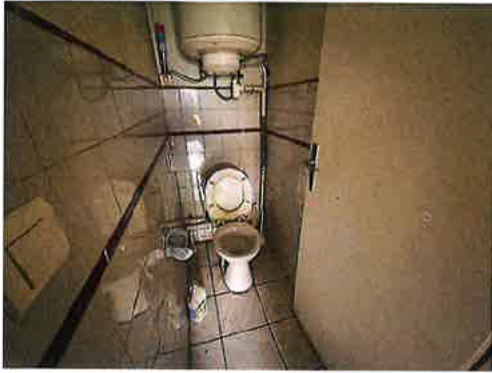
W.C :

Sol : le sol est recouvert de carrelage vétuste en mauvais état avec multiples éclats.

Murs : les murs sont recouverts de faïence murale sur la mi-hauteur en état d'usage et de peinture en continuité en état d'usage.

Généralités : présence d'un w.c cuvette à l'anglaise complet en état d'usage et d'un ballon d'eau chaude.

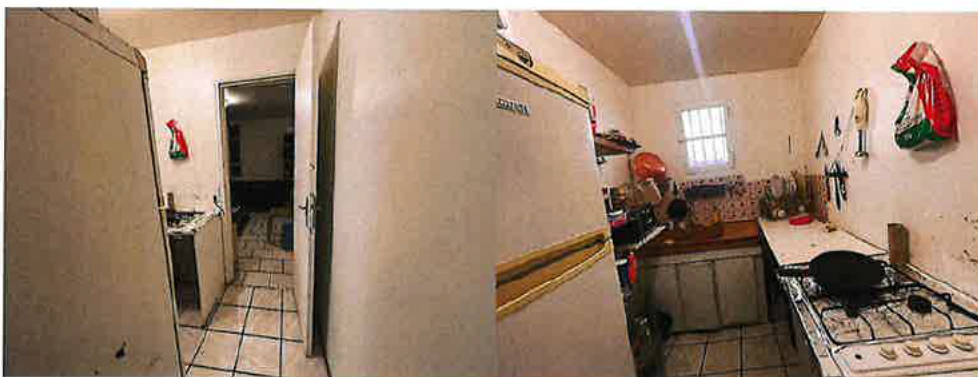
CUISINE :

La cuisine est en mauvais état d'entretien. Le mobilier est très modeste en mauvais état.

Présence d'un meuble bas bois 3 portes en mauvais état surmonté d'un évier double. Présence d'un plan de travail en bois mélaminé en mauvais état.

Sol : le sol est recouvert de carrelage vétuste en mauvais état avec multiples éclats.

Murs : les murs sont recouverts de peinture en mauvais état avec crédence en carrelage aux droits de l'évier.

Fenêtre : présence d'une fenêtre simple vantail ouvrante en bois simple vitrage vétuste avec grille de sécurité métallique en état d'usage.

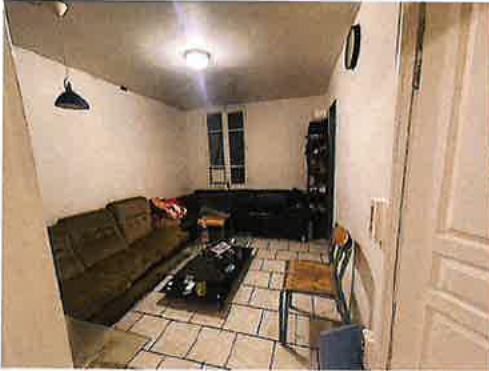
SALON :

Sol : le sol est recouvert de carrelage vétuste en mauvais état avec multiples éclats.

Fenêtre : présence d'une fenêtre en bois double vantaux vétuste simple vitrage ouvrante avec absence de poignée et volets bois battants double en état d'usage.

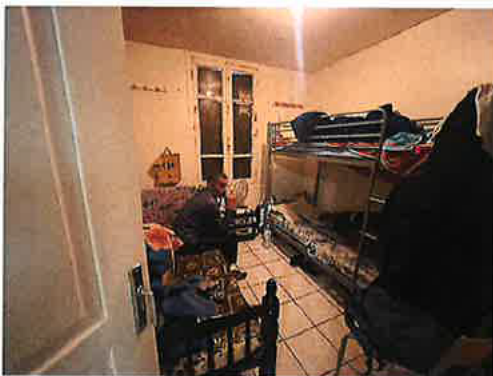
PREMIERE CHAMBRE :

Sol : le sol est recouvert de carrelage vétuste en mauvais état avec multiples éclats.

Fenêtre : présence d'une fenêtre en bois double vantaux vétuste simple vitrage ouvrante et volets bois battants double en état d'usage.

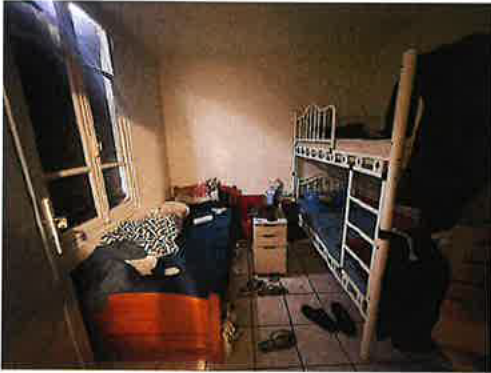
DEUXIEME CHAMBRE :

Sol : le sol est recouvert de carrelage vétuste en mauvais état avec multiples éclats.

Fenêtre : présence d'une fenêtre en bois double vantaux vétuste simple vitrage ouvrante et volets bois battants double en état d'usage.

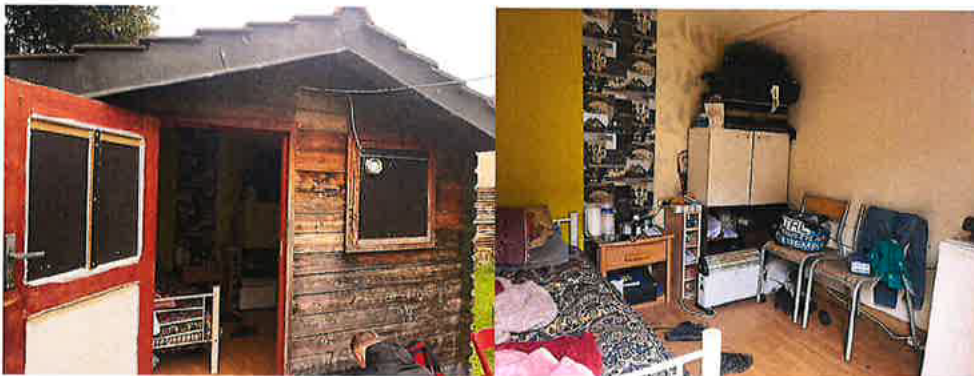
ABRI DE JARDIN EN BOIS UTILISE COMME CHAMBRE :

L'abri de jardin de type petite chalet en bois est utilisé comme une chambre avec isolation très sommaire.
