PROCES-VERBAL DE DESCRIPTION

**L'AN DEUX MILLE VINGT DEUX
ET LE SEIZE MARS**

Certifie m'être transporté ce jour à 10 heures 20 sis 21 rue Marguerite Yourcenar 93430 VILLETANEUSE cadastré section F n°148-151-175-177-179

Il s'agit d'un ensemble immobilier datant des années 2006 dénommé « Résidence André Desilles ».

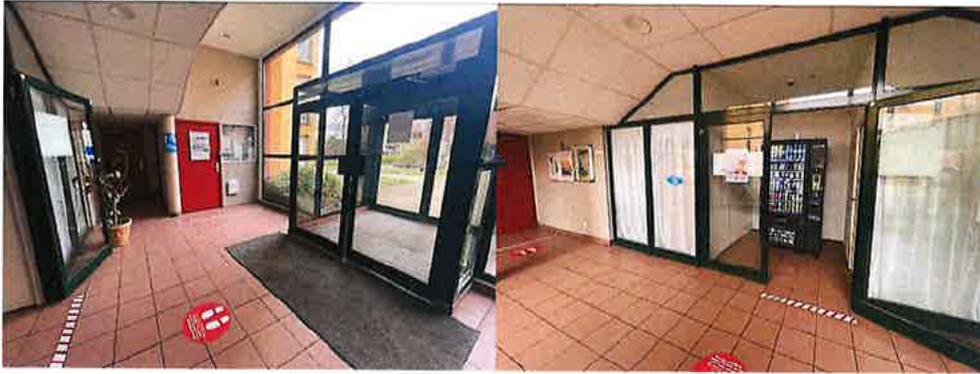
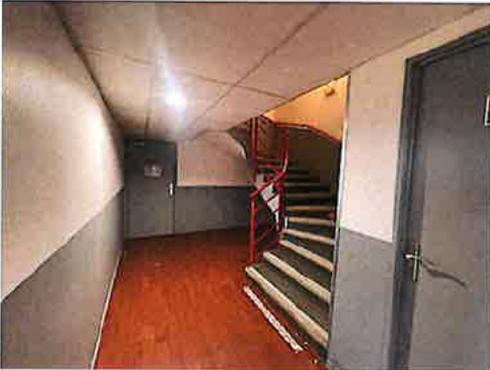
HALL REZ-DE-CHAUSSEE :

Sol : le sol est recouvert de carrelage en état d'usage.

Murs : les murs sont recouverts de papiers peints en fibre de verre en état d'usage.

Plafond : le plafond est constitué de dalles de faux plafonds sur rails métalliques en état d'usage.

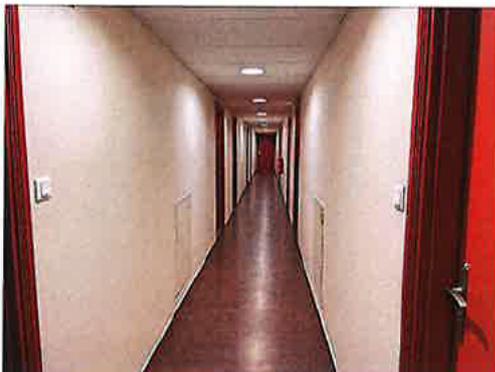
PALIERS :

Sol : le sol est recouvert de linoléum en état d'usage.

Murs : les murs sont recouverts de papiers peints en fibre de verre en état d'usage.

Plafond : le plafond est constitué de dalles de faux plafonds sur rails métalliques en état d'usage.

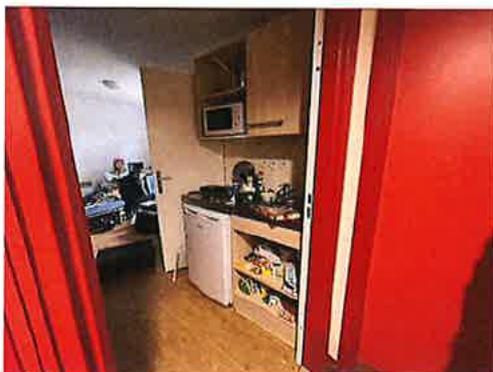
COIN CUISINE :

Le coin cuisine occupe le mur de droite de l'entrée et est constitué d'un plan de travail en inox avec une plaque électrique deux feux intégrés et un évier et un réfrigérateur bas. Il y a également un meuble haut en bois une porte une étagère en état d'usage.

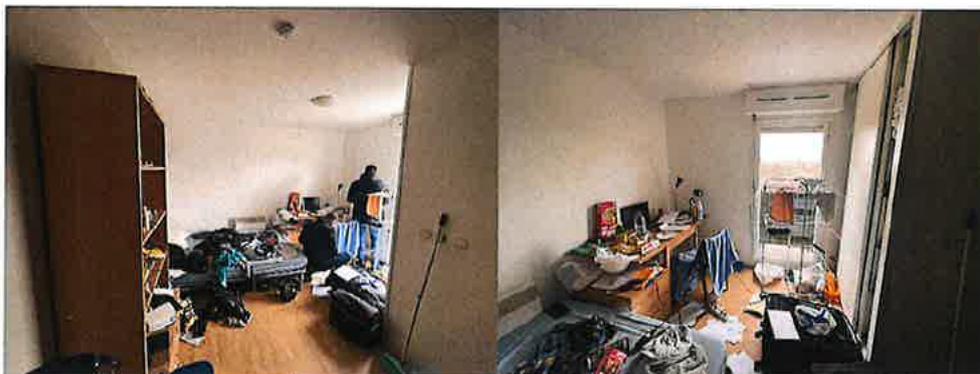
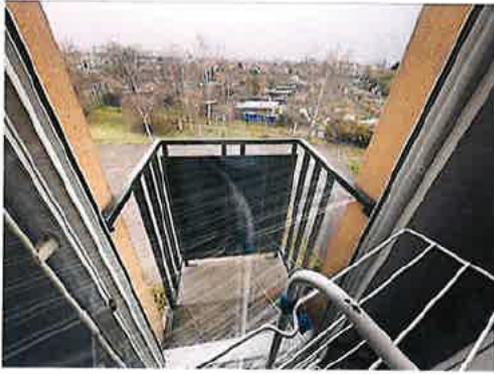
PIECE PRINCIPALE :

Sol : le sol est recouvert de linoléum en état d'usage.

Murs : les murs sont recouverts de peinture type crépi en état d'usage. Présence d'un placard double portes coulissantes en PVC en état d'usage.

Plafond : le plafond est recouvert de peinture de type crépi en état d'usage.

Fenêtre : présence d'une porte-fenêtre simple vantail ouvrante en PVC double vitrage en état d'usage avec volets roulants mécaniques en PVC en état d'usage.

La porte-fenêtre donne accès à un petit balcon avec garde-corps métallique en état d'usage.

Généralités : présence d'un radiateur en état d'usage.
