PROCES VERBAL DE DESCRIPTION

**L'AN DEUX MILLE VINGT DEUX ET LE VINGT-CINQ AVRIL
A 14 H 30 à 16h35**

Me suis transportée ce jour au 6, rue Daguerre à VILLEPINTE (SEINE-SAINT-DENIS),

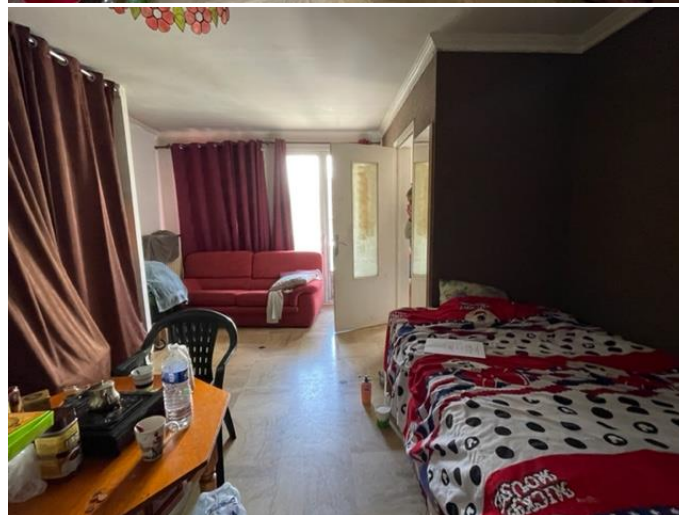
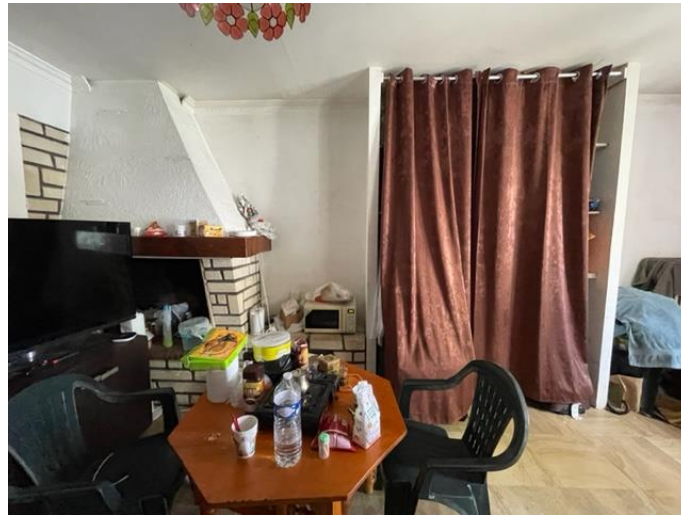
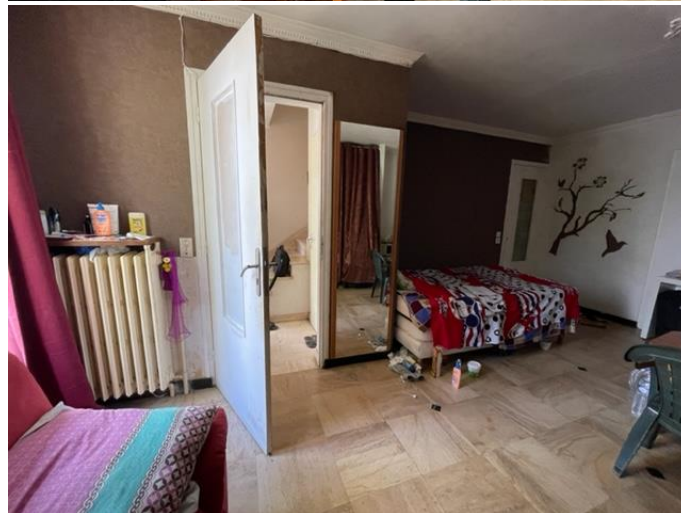
PIECE UNIQUE

Les murs sont recouverts de peinture et de papier peint en état d'usure avancée.

Le plafond est recouvert de peinture en état d'usure avancée.

- *Une cheminée visiblement hors service.*
- *Deux radiateurs.*

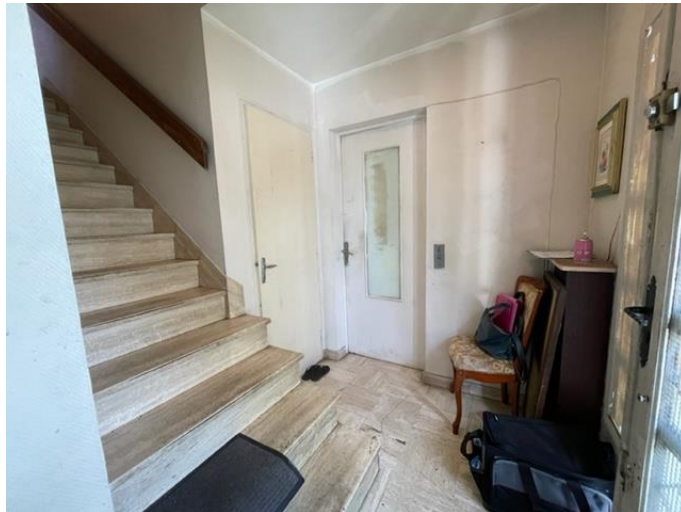
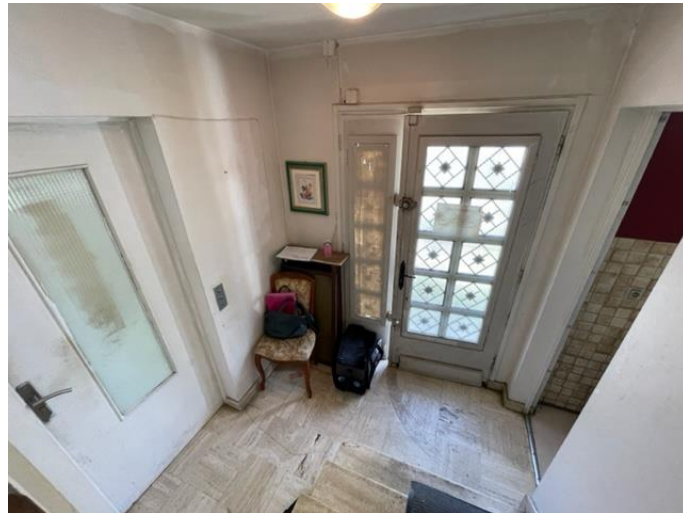
HALL D'ENTREE - Cette pièce est commune pour les 4 locataires de la maison

Le sol est recouvert carreaux de pierre naturelle en mauvais état.

Les murs sont recouverts de toile de verre elle-même recouverte de peinture en mauvais état.

Le plafond est recouvert de peinture en mauvais état.

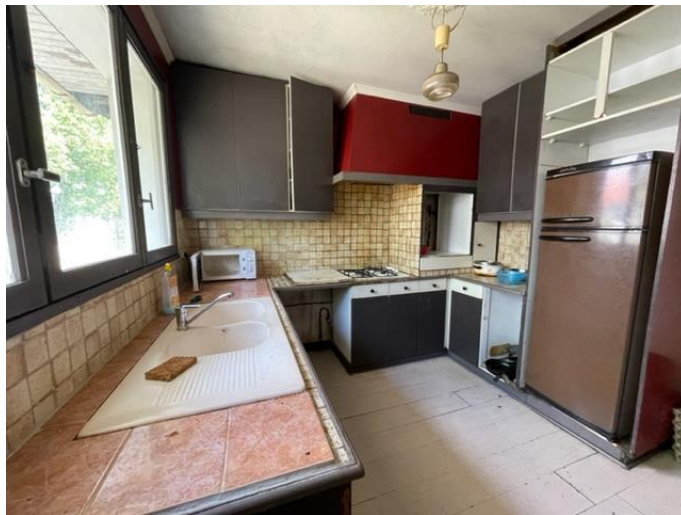
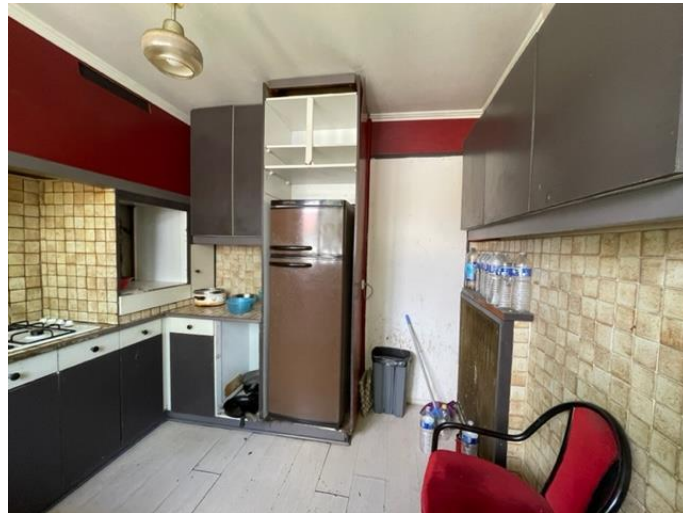
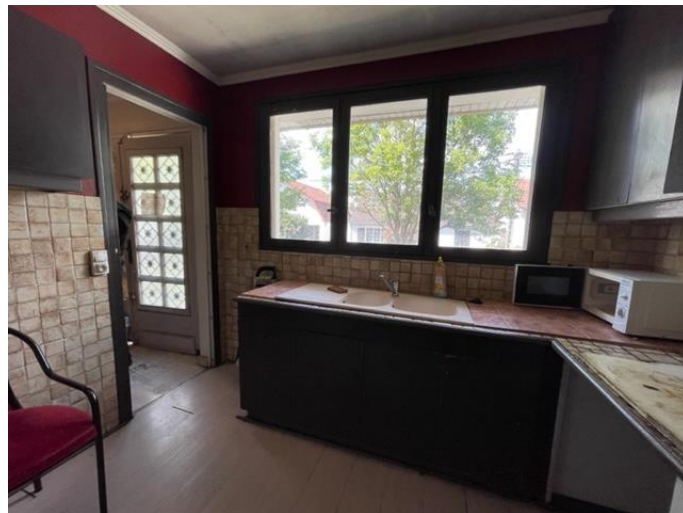
CUISINE- Cette pièce est commune pour les 4 locataires de la maison

Le sol est recouvert de parquet en mauvais état.

Les murs sont recouverts de carrelage et de toile de verre elle-même recouverte de peinture en état d'usure avancée.

Le plafond est recouvert de toile de verre elle-même recouverte peinture en état d'usure avancée.

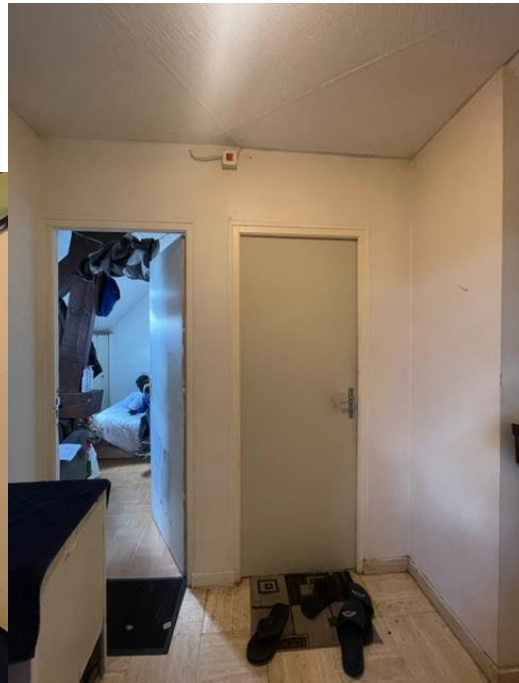
PALIER

Le sol est recouvert de carreaux de pierre naturelle en état d'usure avancée.

Le plafond est recouvert de dalles de polystyrène en état d'usure avancée.

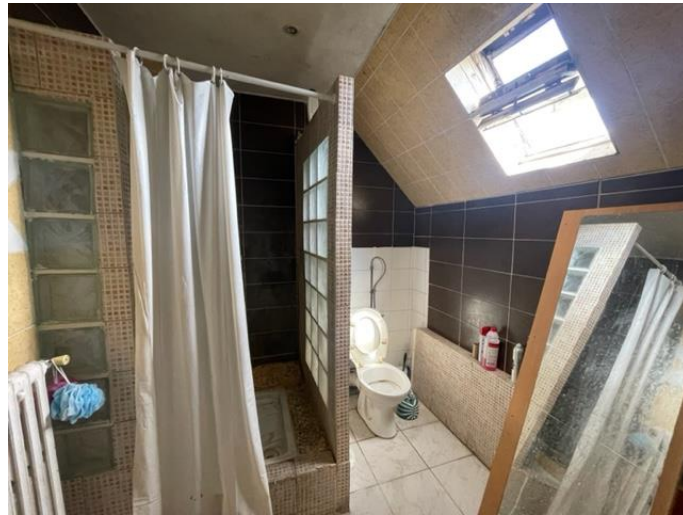
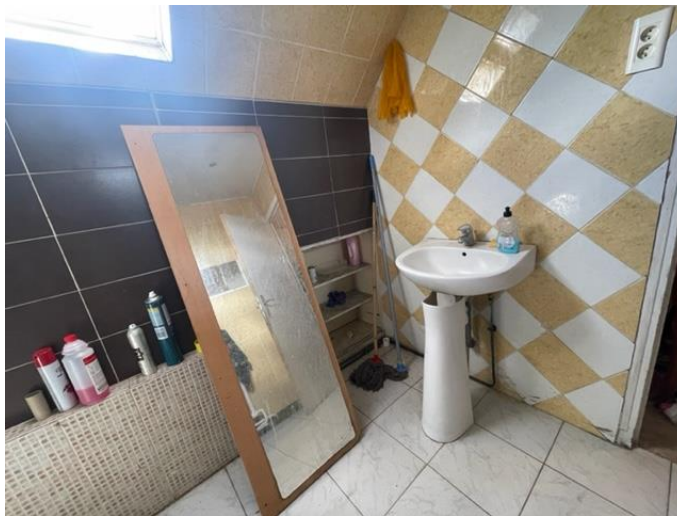
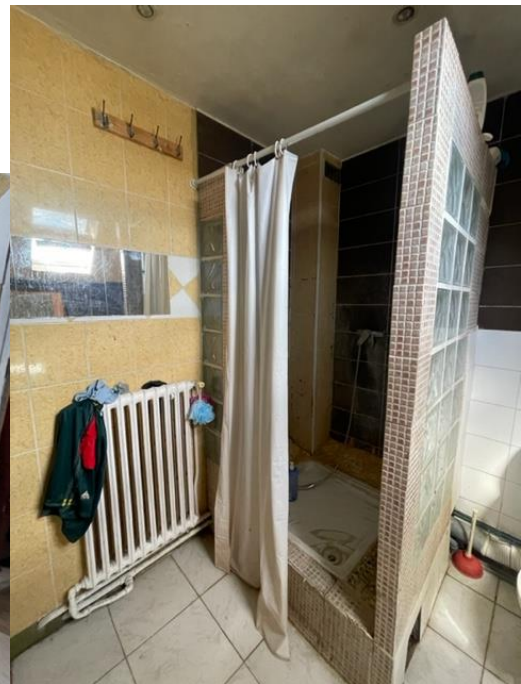
SALLE D'EAU – cette pièce est commune à tous les locataires de la maison

Le sol est recouvert de carreaux de carrelage en état d'usure normale. Il y a néanmoins vraisemblablement une fuite car de l'eau est stagnante au sol.

Les murs sont recouverts de divers carreaux de carrelage en état d'usure avancée.

Le plafond est recouvert de toile de verre elle-même recouverte de peinture en état d'usure avancée. Une partie du plafond est située sous la pente du toit.

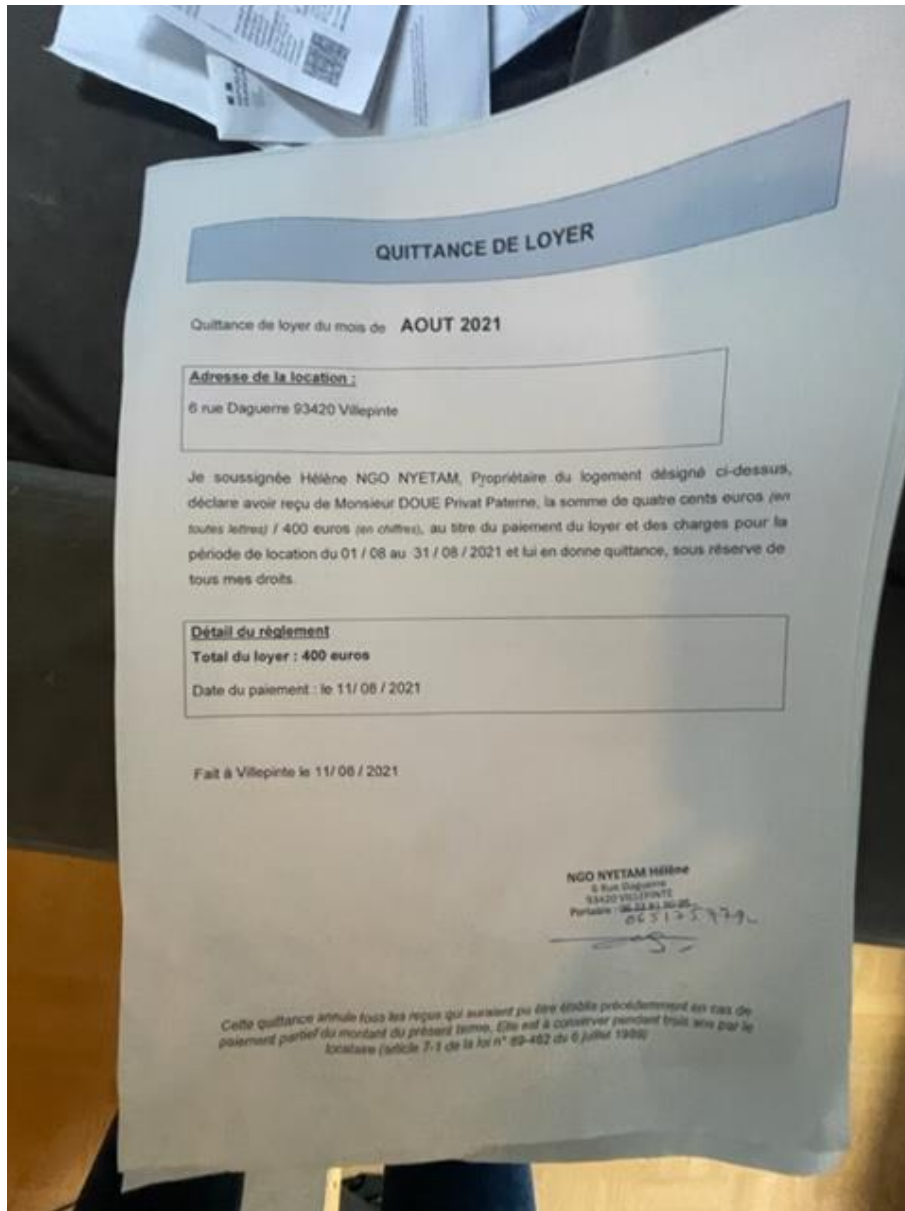
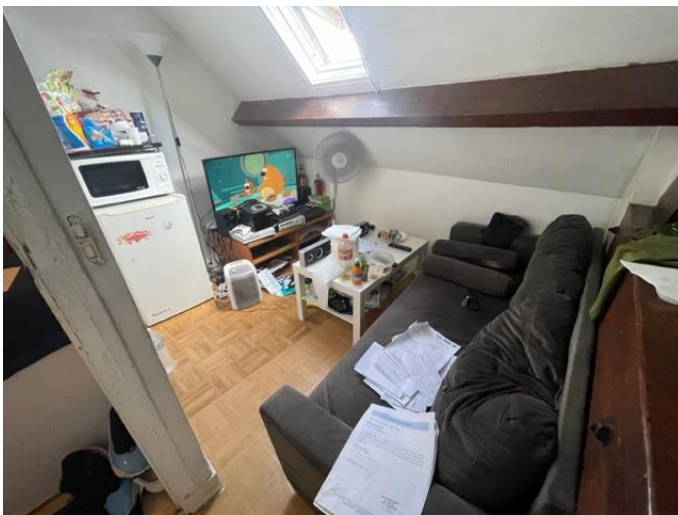
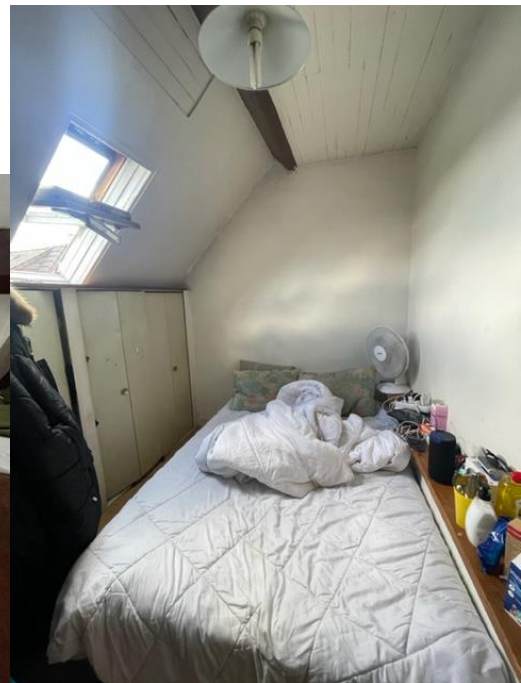
DEUXIEME PIECE SUR LA DROITE

Les murs sont recouverts de toile de verre elle-même recouverte de peinture en état d'usure avancée.

Le plafond est recouvert de lames de bois elles-mêmes recouvertes de peinture blanche en état d'usure avancée. Une partie du plafond est située sous la pente du toit.

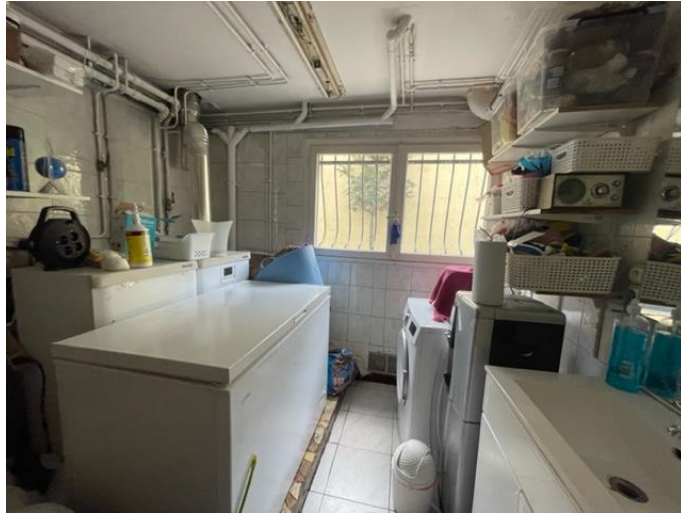
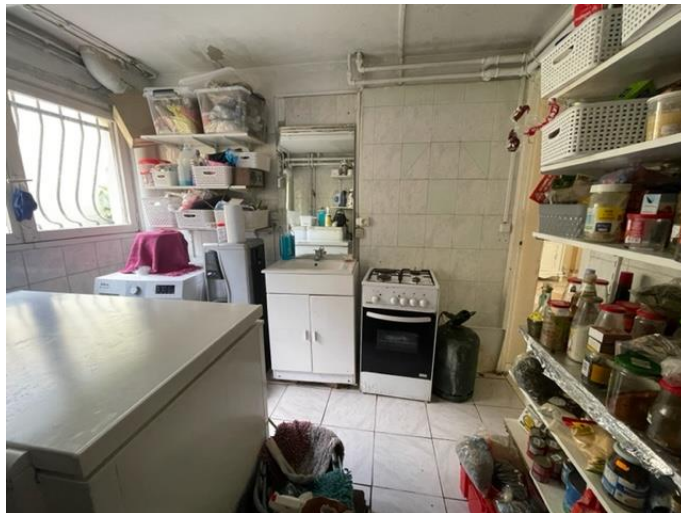
PIECE A USAGE DE BUANDERIE

Le sol est recouvert de carreaux de carrelage en état d'usure avancée.

Les murs sont recouverts de carreaux de carrelage en état d'usure avancée.

Le plafond est recouvert de peinture en état d'usure avancée.

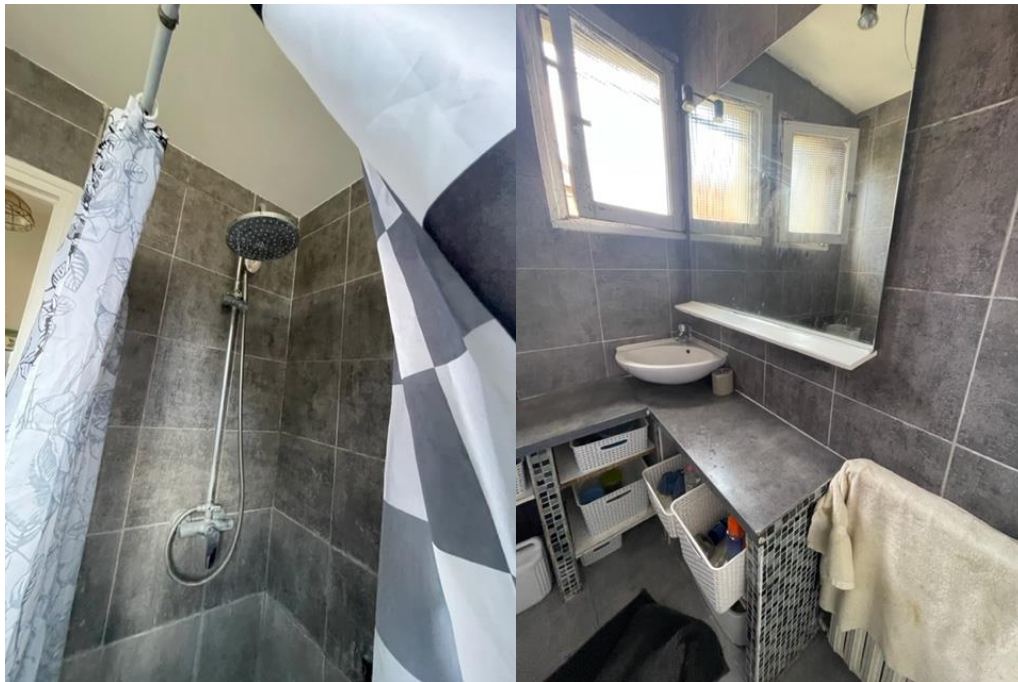
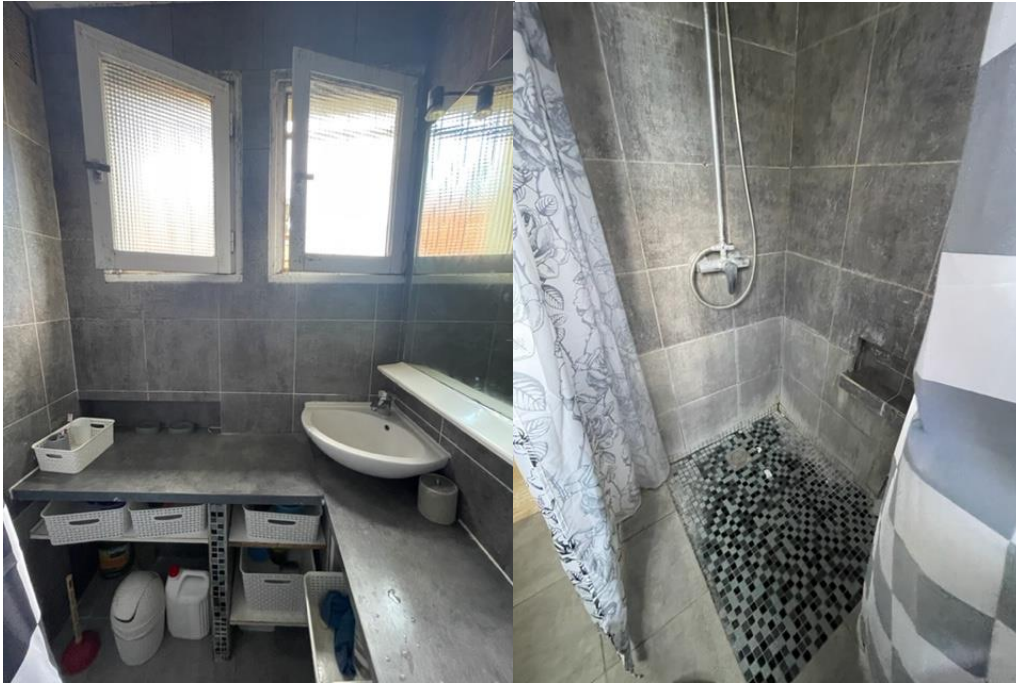
SALLE D'EAU

Le sol est recouvert de carreaux de carrelage en état d'usure avancée.

Le plafond est recouvert de peinture en état d'usure avancée avec la présence de traces noirâtres.

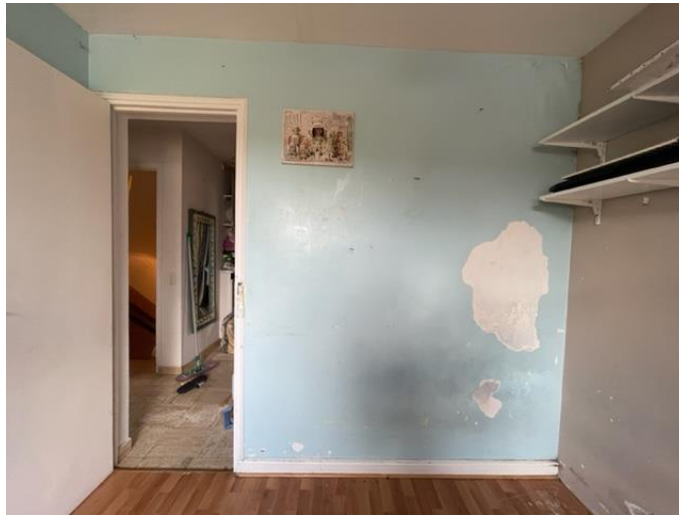
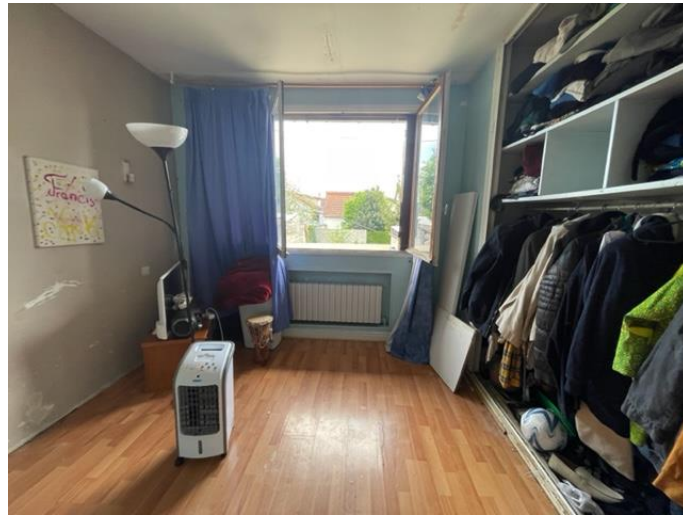
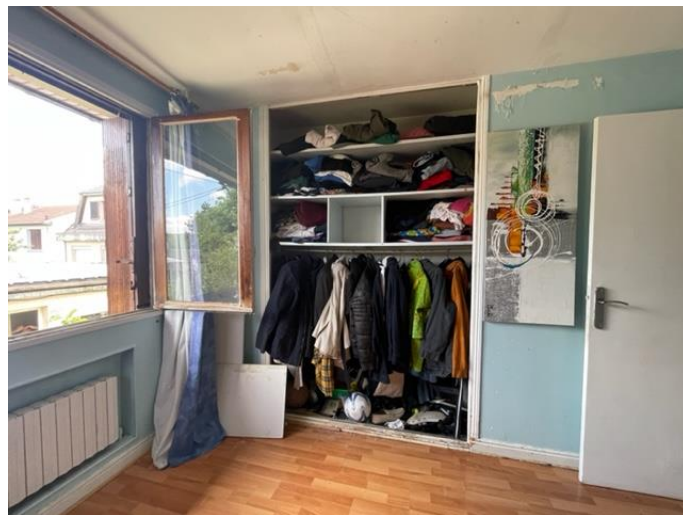
CHAMBRE A GAUCHE

Le sol est recouvert de parquet en état d'usure avancée.

Les murs sont recouverts de peinture en mauvais état.

Le plafond est recouvert de peinture en mauvais état.

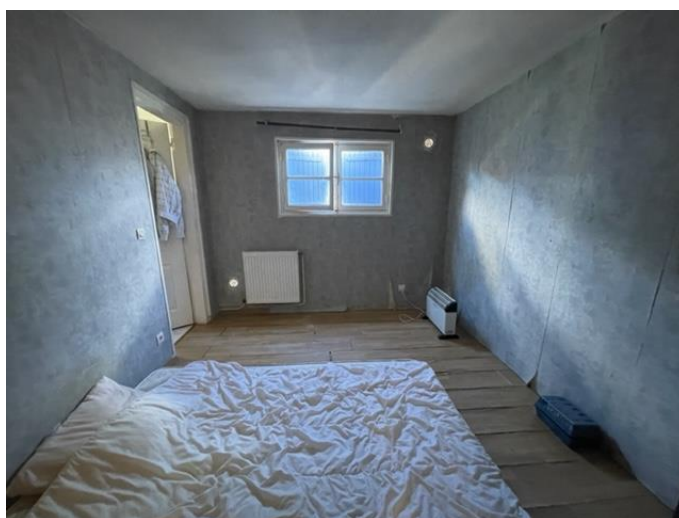
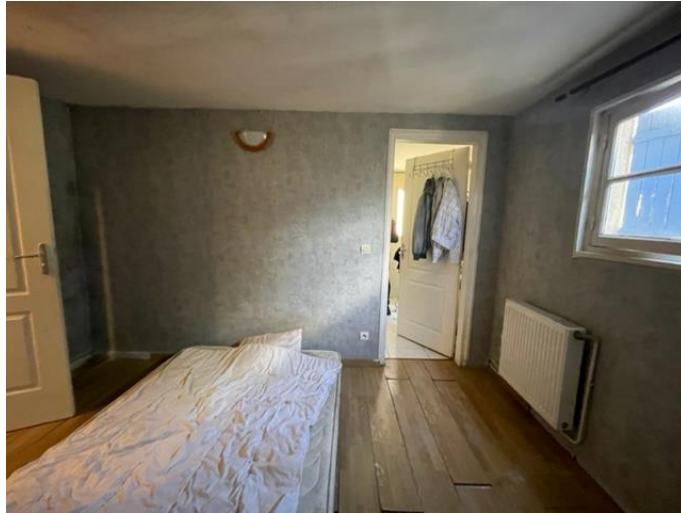
CHAMBRE

Le sol est recouvert de parquet en mauvais état.

Les murs sont recouverts de papier peint en état d'usure avancée.

Le plafond est recouvert de peinture en état d'usure avancée.

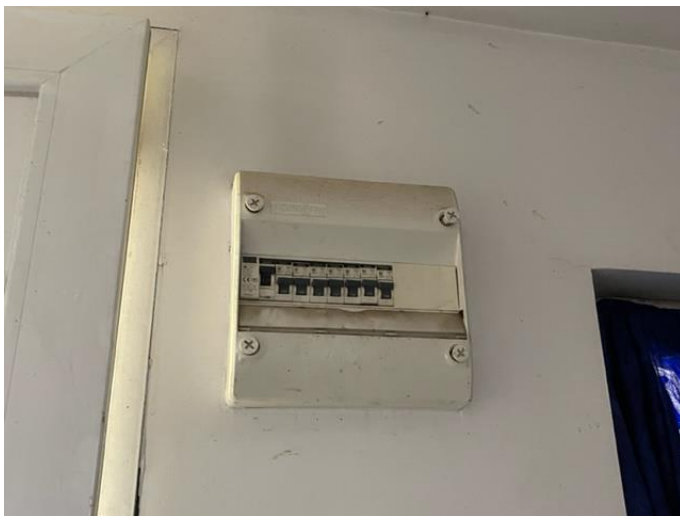
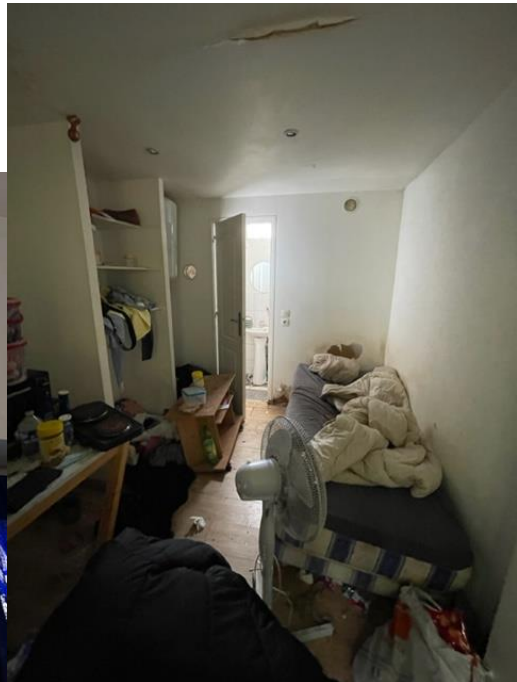
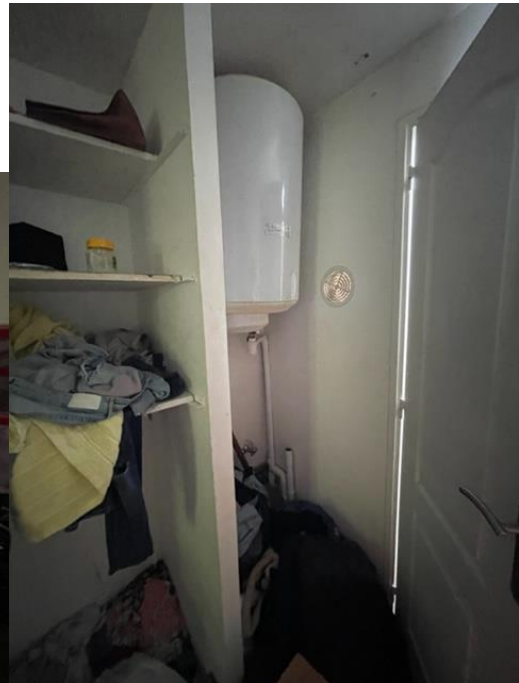
PIECE PRINCIPALE

Le sol est recouvert de parquet en mauvais état.

Les murs sont recouverts de peinture en mauvais état.

Le plafond est recouvert de peinture en mauvais état.

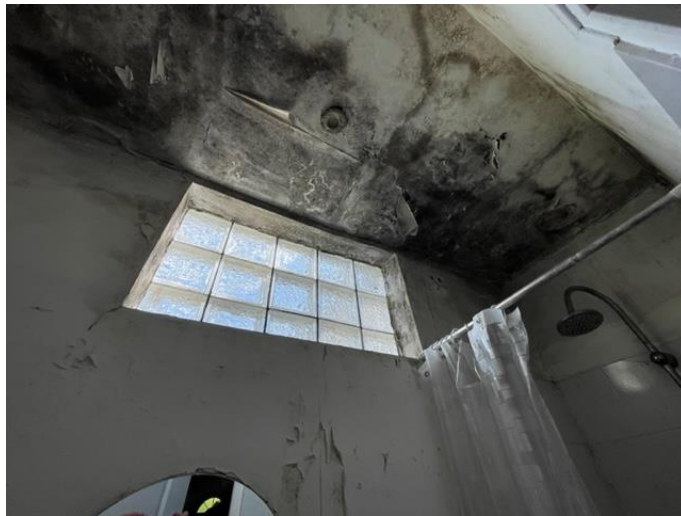
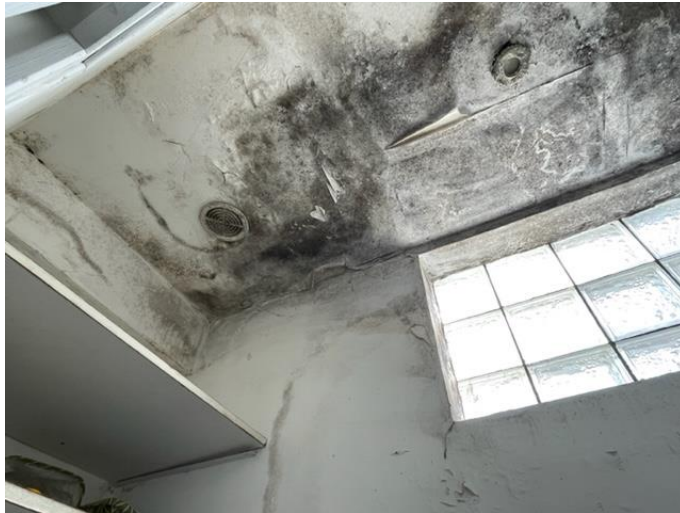
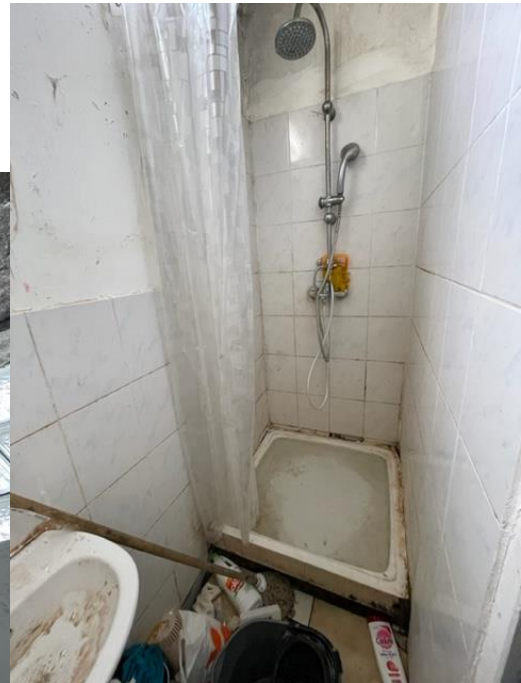
SALLE D'EAU

Le sol est recouvert de carreaux de carrelage en mauvais état.

Les murs sont carrelés jusqu'à une hauteur d'environ 1 m autour du lavabo et 2 m autour du bac de douche, en mauvais état. Au-delà, les murs sont recouverts de peinture en mauvais état.

Le plafond est recouvert de peinture en mauvais état.
