## PROCES VERBAL DE DESCRIPTION

- Que dans le cadre des actes préparatoires à la vente des biens et droits immobiliers saisis appartenant à \_\_\_\_\_, il me requiert à l'effet de procéder à la description de l'appartement situé 5, avenue Quesnay à LIVRY-GARGAN (SEINE-SAINT-DENIS), au septième étage, porte J, correspondant au lot de copropriété n°98, accessoirisé d'une cave n°69 correspondant au lot de copropriété n°183 et d'un emplacement de voiture n°62, situé au sous-sol et correspondant au lot de copropriété n°412.

Me suis transportée ce jour 5, avenue Quesnay à LIVRY-GARGAN (SEINE-SAINT-DENIS), au septième étage, porte J,

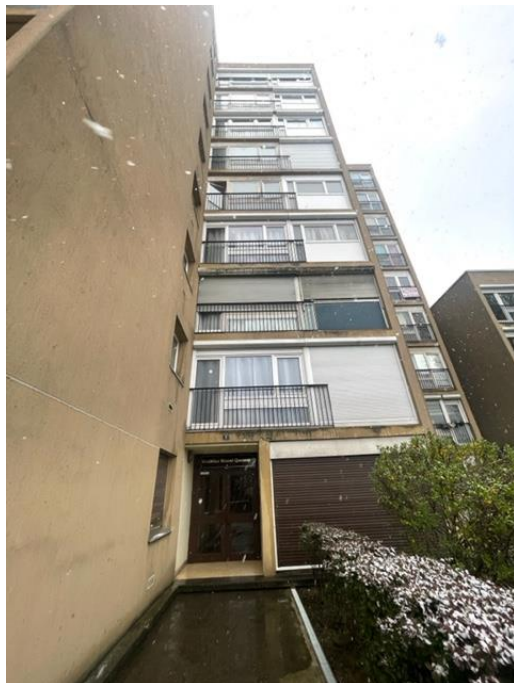
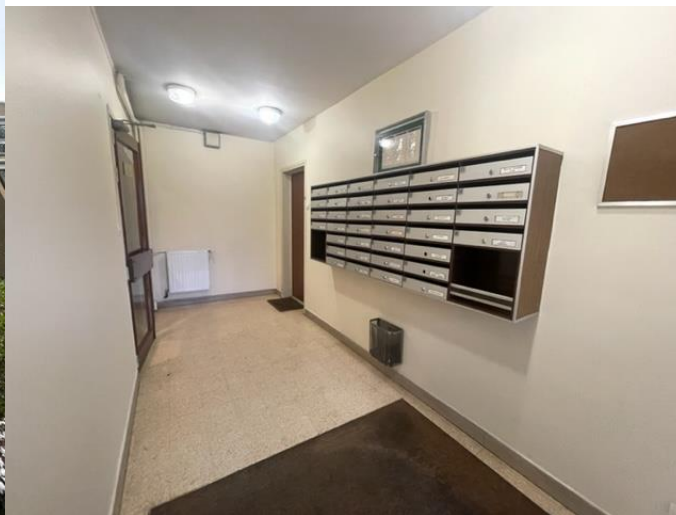
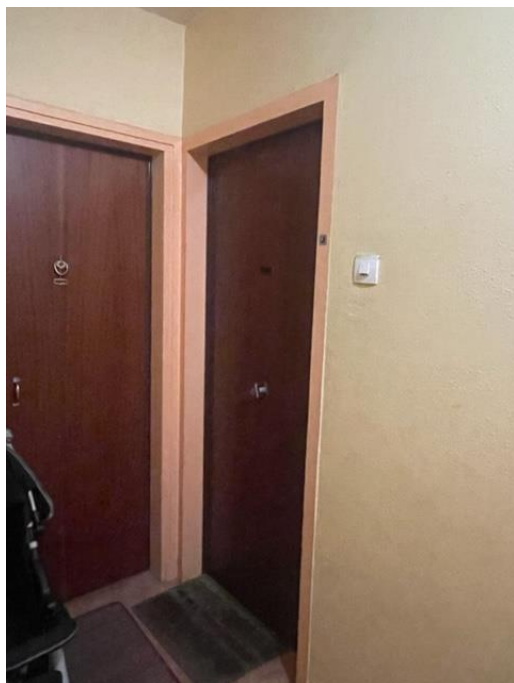
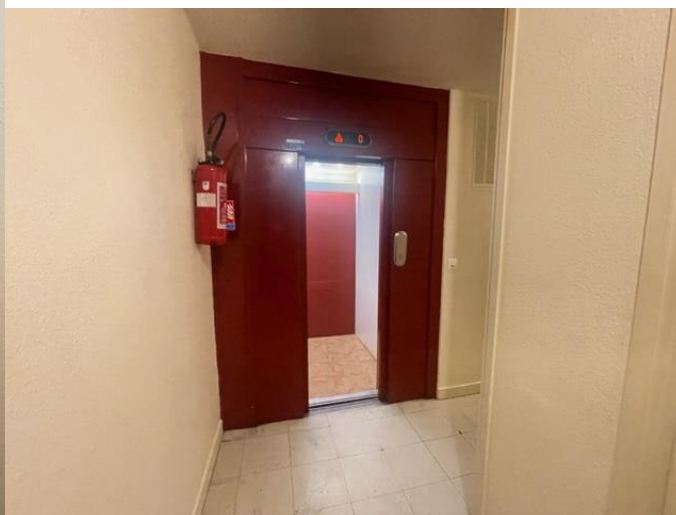
*L'accès à la résidence s'effectue sur rue par un portail sécurisé par un code d'accès et, au niveau du hall, par une porte sécurisée par un code d'accès.*

*Les parties communes sont en bon état d'entretien.*

*La copropriété bénéficie d'un ascenseur et des services d'un gardien.*

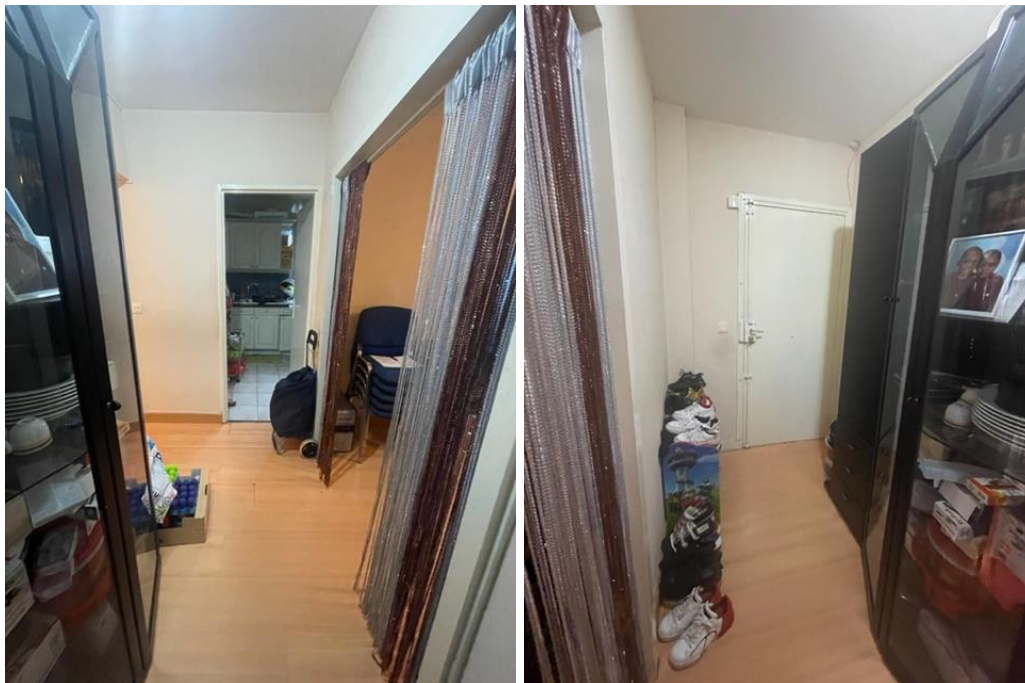
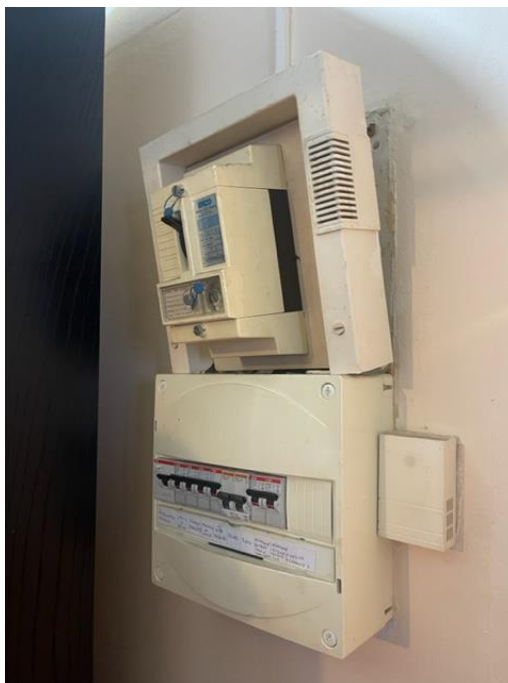
### **HALL D'ENTREE**

Le sol est recouvert de parquet en état d'usure normale.

Les murs sont recouverts de peinture en état d'usure normale.

Le plafond est recouvert de peinture en état d'usure normale.

La pièce abrite le tableau électrique et le disjoncteur.

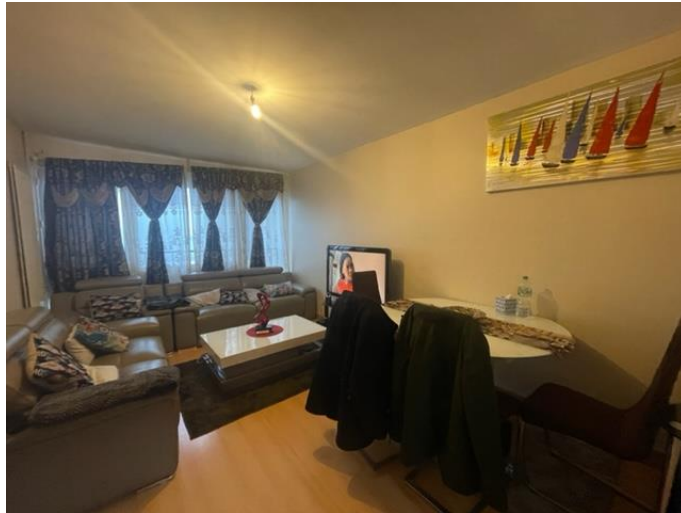
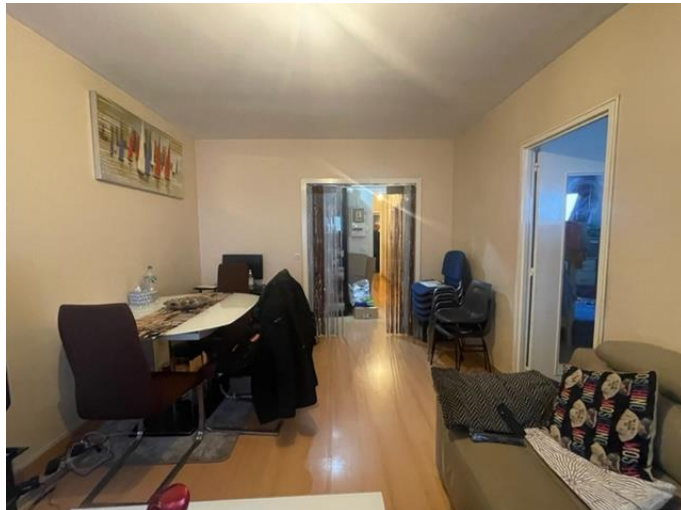
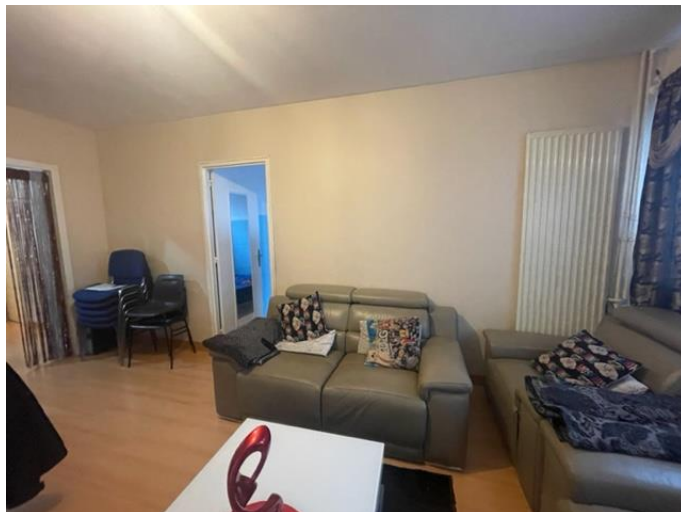
## SALON

Le sol est recouvert de parquet en bon état.

Les murs sont recouverts de peinture en bon état.

Le plafond est recouvert de peinture en bon état.

La pièce prend jour par une porte-fenêtre à simple battant, équipée de montants en bois et de double vitrage et par une fenêtre fixe ainsi que par une fenêtre à simple battant, équipée de montants en bois et de double vitrage. Elles sont équipées d'un garde-corps.

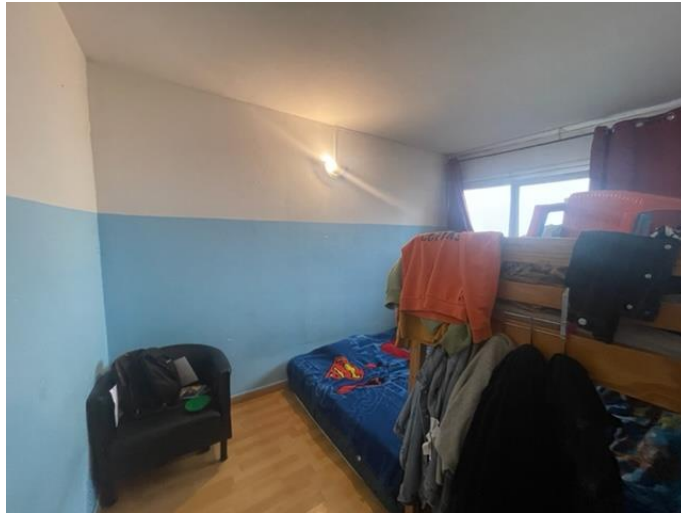
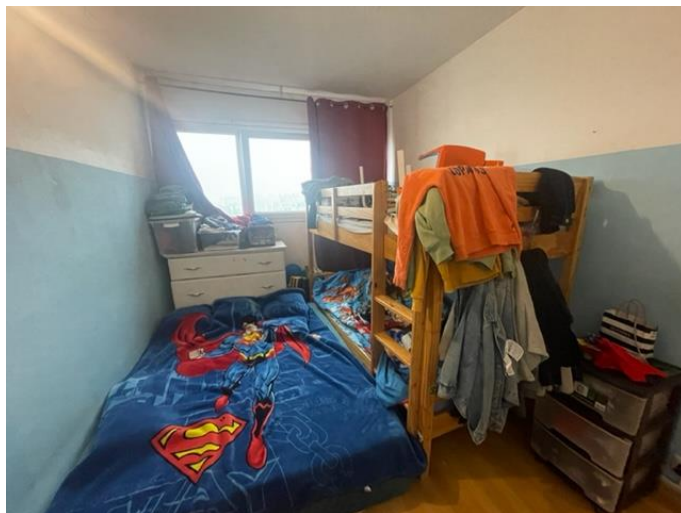
### **CHAMBRE EN ENFILADE**

Les murs sont recouverts de peinture en état d'usure avancée.

La pièce prend jour par une fenêtre oscillo-battante, équipée de montants en PVC, de double vitrage et de volets roulants électriques. Ces derniers ne fonctionnent pas selon la locataire.

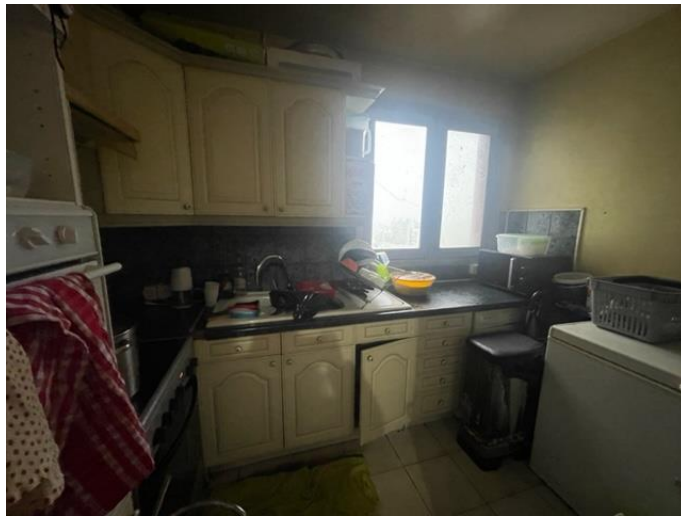
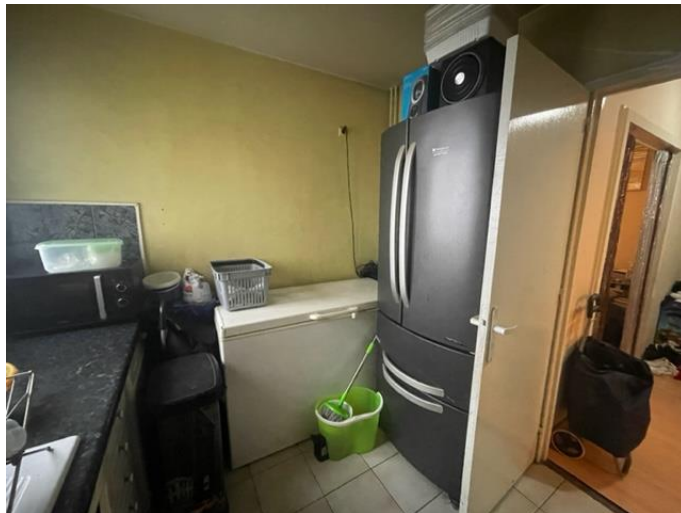
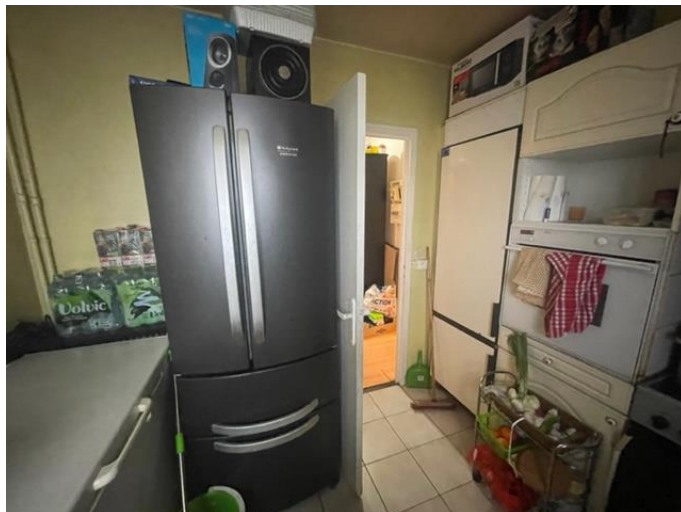
## CUISINE

Le sol est recouvert de carreaux de carrelage en état d'usure normale.

Les murs sont recouverts, autour du plan de travail, de carreaux de carrelage en état d'usure normale. Au-delà, les murs sont recouverts de peinture dans un état vétuste.

Le plafond est recouvert de peinture dans un état vétuste.

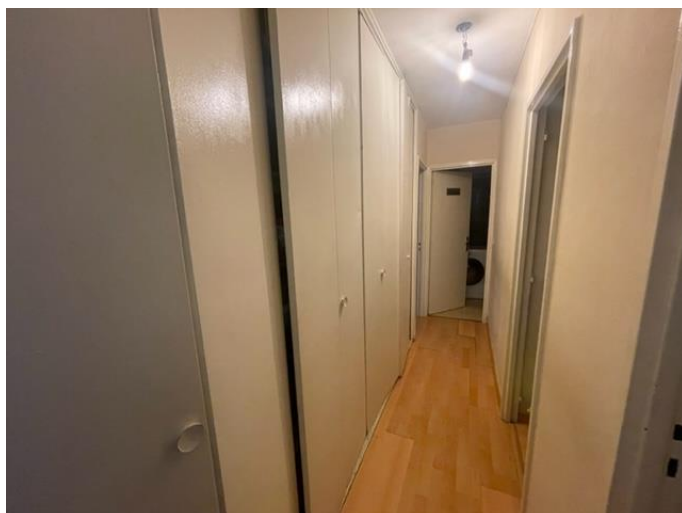
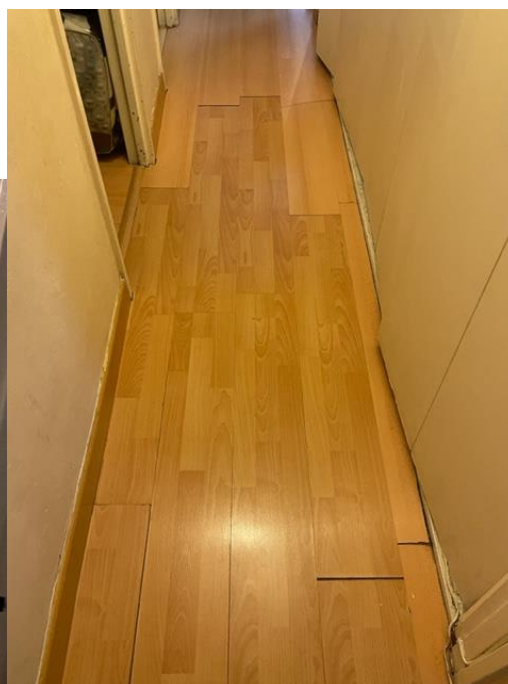
### COULOIR DE DISTRIBUTION

Le sol est recouvert de parquet en bon état. Les lames sont mal fixées entre elles.

Les murs sont recouverts de peinture en état d'usure normale.

Le plafond est recouvert de peinture en état d'usure normale.

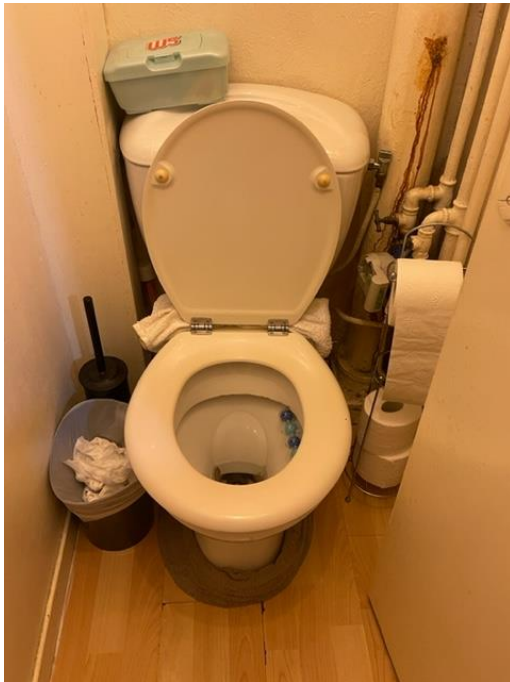
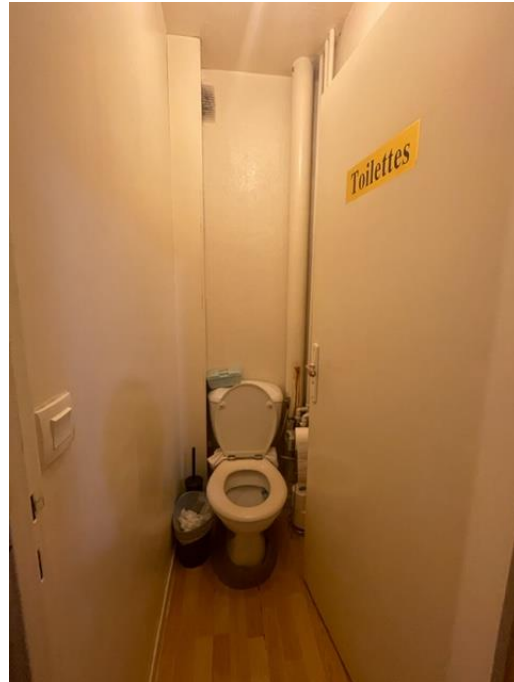
## WC

Le sol est recouvert de parquet en état d'usure avancée.

La propriétaire me signale la présence de fuites sur la cuvette.

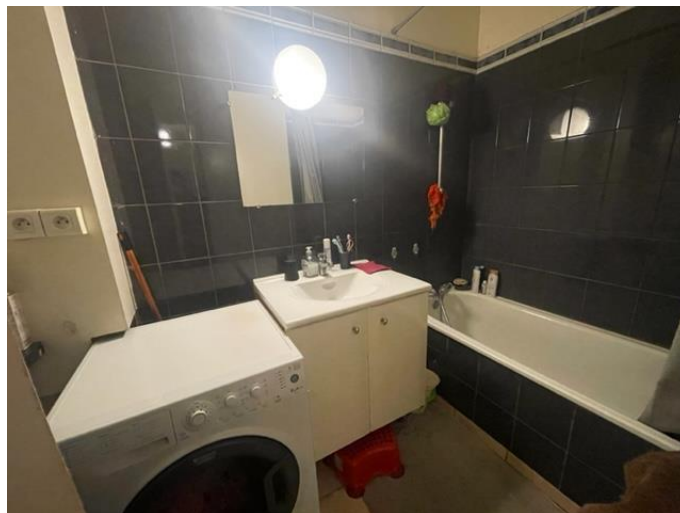
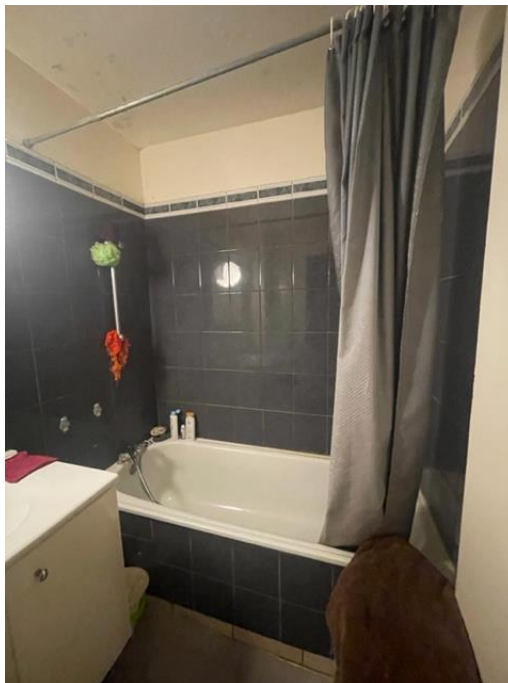
### SALLE DE BAINS

Le sol est recouvert de carreaux de carrelage en état d'usure normale.

Les murs sont carrelés autour de la baignoire et du lavabo jusqu'à une hauteur d'environ 2 m, en bon état. Au-delà, les murs sont recouverts de peinture en état d'usure avancée.

Le plafond est recouvert de peinture en mauvais état.

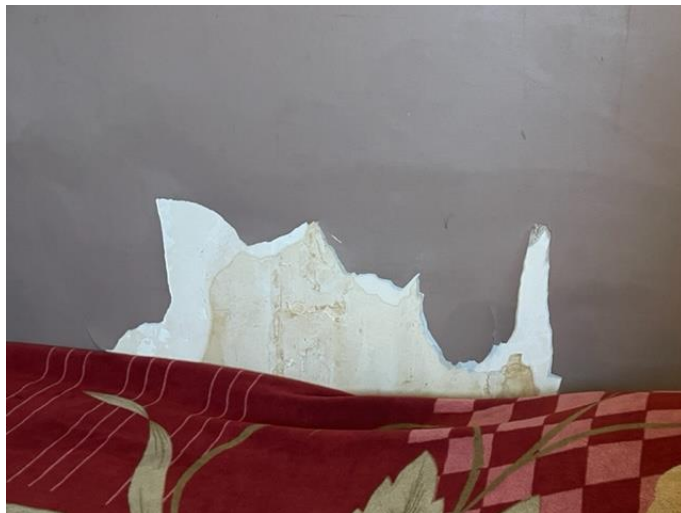
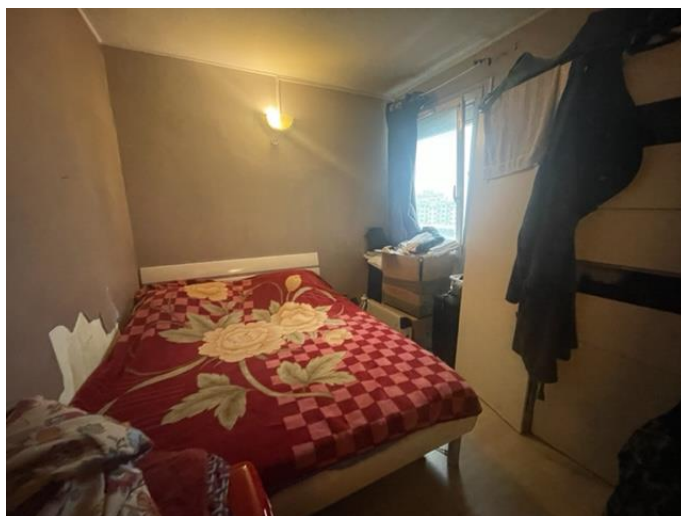
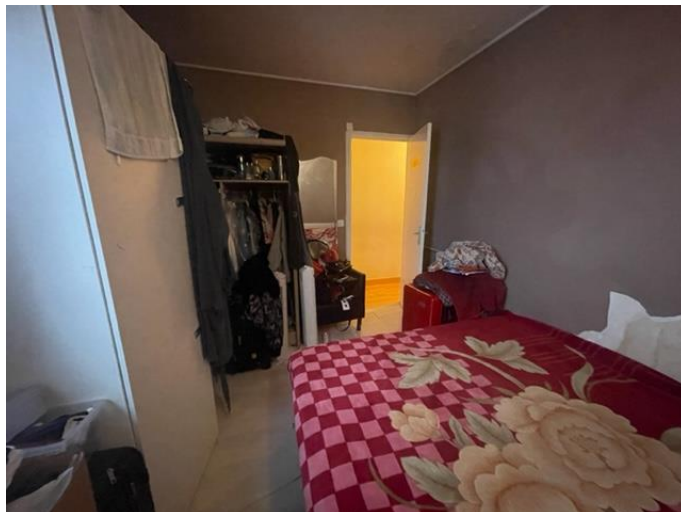
## DEUXIEME CHAMBRE

Le sol est recouvert de parquet en état d'usure normale. Certaines lames sont descellées.

Les murs sont recouverts de peinture en état d'usure normale, excepté le mur de gauche où je constate que la peinture est éclatée et qu'une tache d'humidité est visible.

Le plafond est recouvert de peinture en mauvais état et éclatée.

La pièce prend jour par une fenêtre à simple battant, équipée de montants en PVC, de double vitrage et de volets roulants électriques. Ces derniers ne fonctionnent pas selon la locataire.
