PROCES VERBAL DE DESCRIPTION

L'AN DEUX MILLE VINGT ET UN ET LE SEIZE NOVEMBRE A 16h00

Me suis transportée ce jour 43, rue Jules Valles à PIERREFITTE en Seine-Saint-Denis,

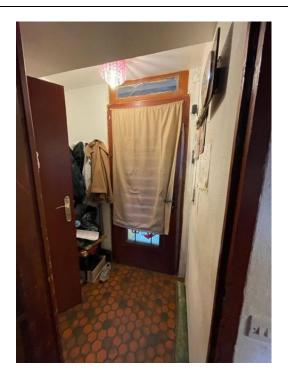
PALIER

Le sol est recouvert de tommettes en état d'usure avancée.

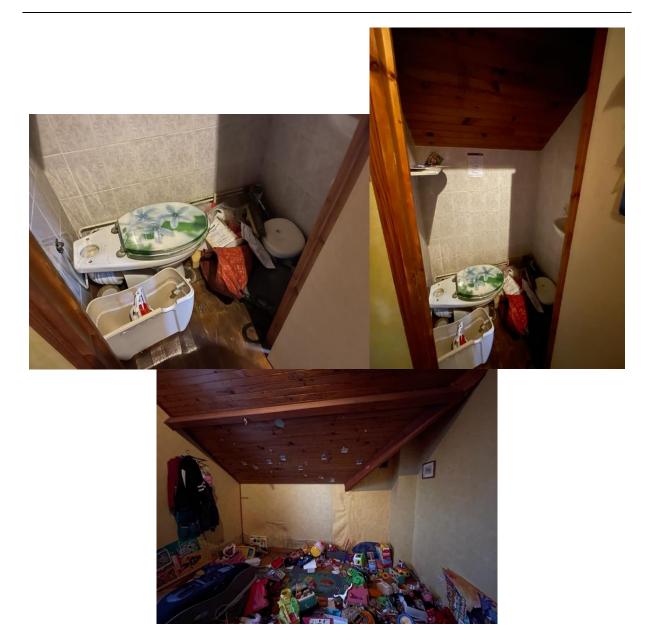
CHAMBRE EN FACE

Les murs sont recouverts de papier peint en mauvais état avec d'importantes traces d'humidité.

- Un radiateur.
- Une douche carrelée dans un état vétuste.
- Un espace WC, les toilettes sont en travaux.

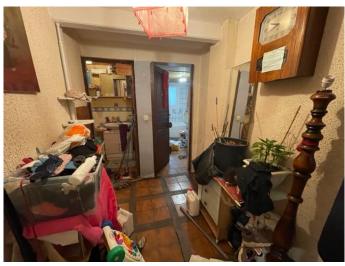
PALIER

Les murs sont recouverts de peinture dans un état vétuste.

Le plafond est recouvert de peinture dans un état vétuste.

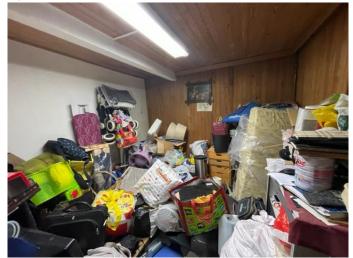
PREMIERE CHAMBRE

Elle est totalement encombrée.

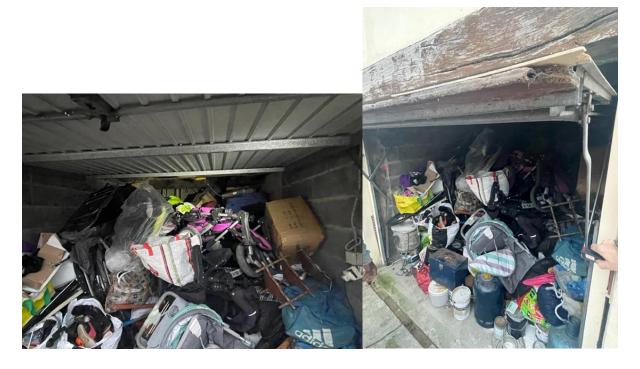
GARAGE

Celui-ci est totalement encombré.
