PROCES VERBAL DE DESCRIPTION

Me suis transportée ce jour 94, rue Gaston Navailles à NEUILLY-SUR-MARNE (SEINE-SAINT-DENIS),

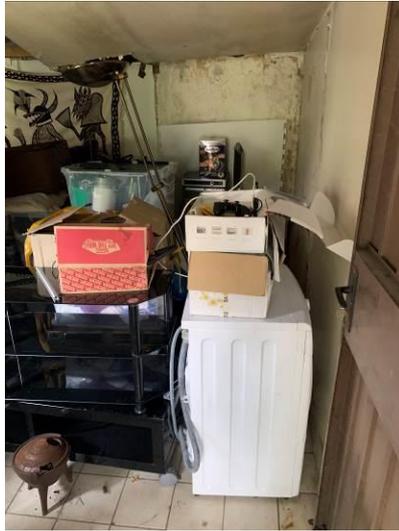
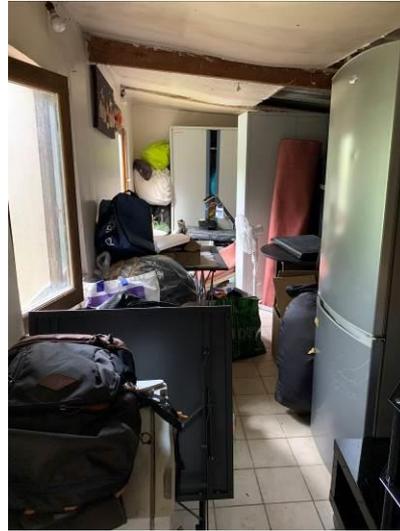
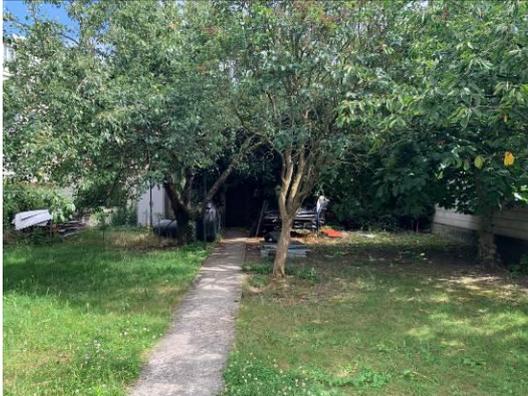
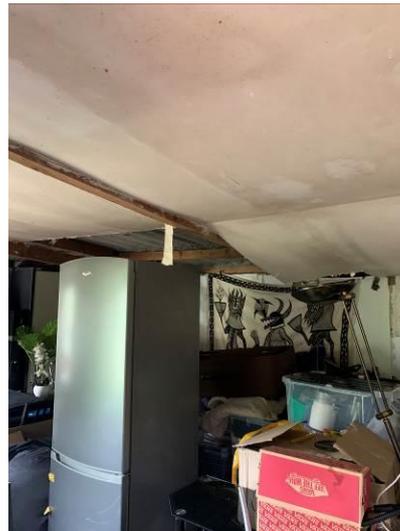
DEPENDANCE

Ce cabanon est en dur, fermé par une porte. Il s'agit d'une pièce unique.

Le sol est recouvert de carreaux de carrelage en état d'usure normale.

Les murs sont recouverts de peinture dans un état vétuste.

Le plafond est recouvert de Placoplatre dans un état vétuste. Je peux voir les poutres en bois apparentes.

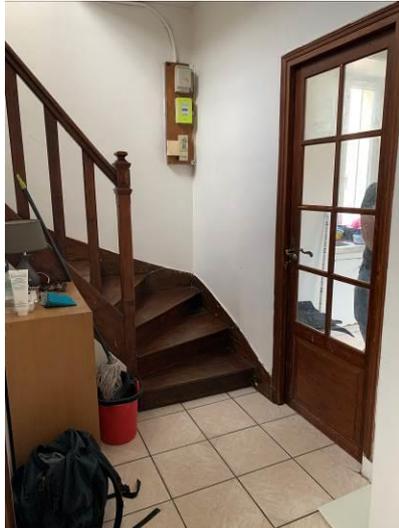
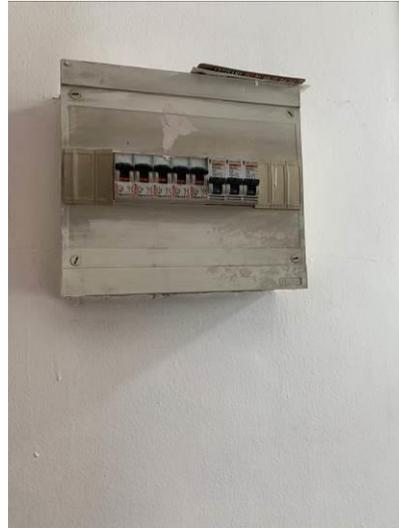
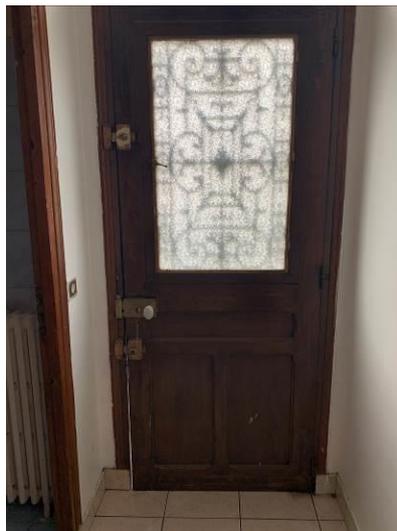
COULOIR DE DISTRIBUTION

Le sol est recouvert de carreaux de carrelage en état d'usure normale.

Les murs sont recouverts de peinture blanche en état d'usure normale.

Le plafond est recouvert de peinture blanche en état d'usure normale.

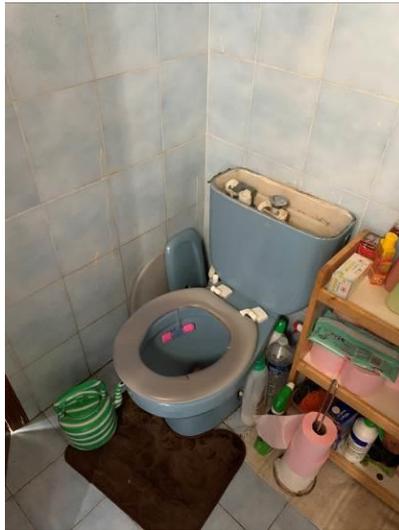
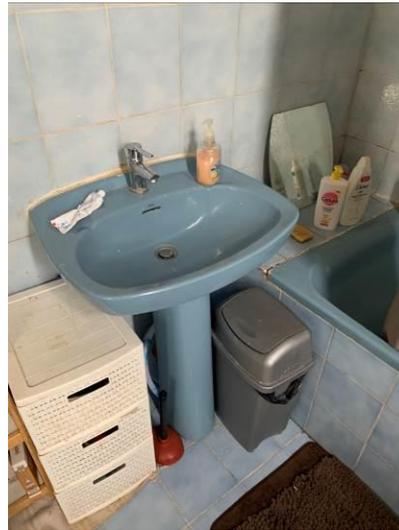
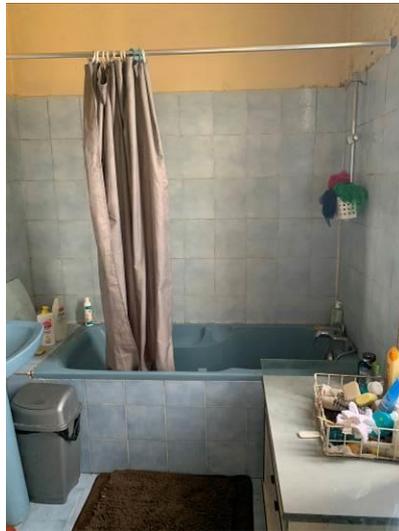
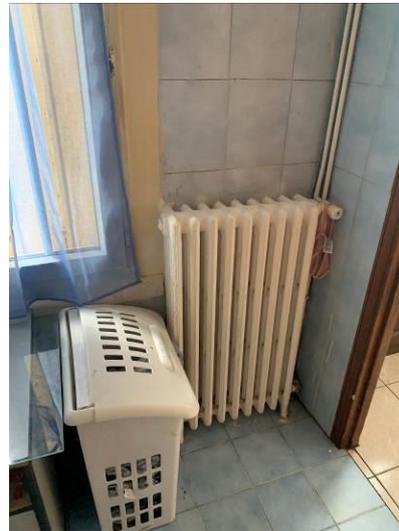
SALLE DE BAINS

Le sol est recouvert de carreaux de carrelage dans un état vétuste.

Les murs sont recouverts de carreaux de carrelage jusqu'à une hauteur d'environ 2 m, dans un état vétuste. Au-delà, les murs sont recouverts de peinture dans un état vétuste avec quelques cloques d'humidité.

Le plafond est recouvert de peinture dans un état vétuste.

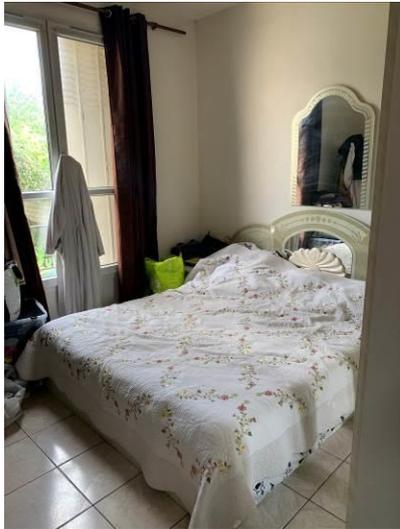
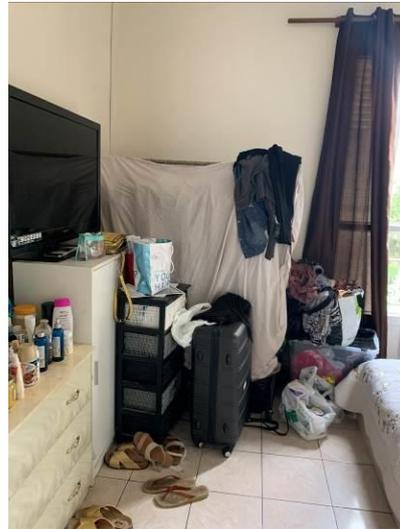
CHAMBRE

Le sol est recouvert de carreaux de carrelage en état d'usure normale.

Les murs sont recouverts de toile de verre elle-même recouverte de peinture en bon état.

Le plafond est recouvert de peinture en bon état.

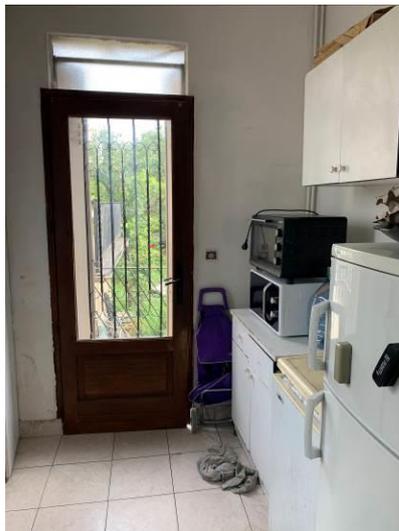
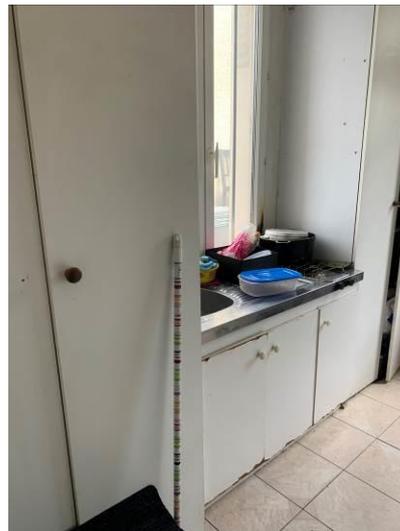
CUISINE

Le sol est recouvert de carreaux de carrelage en état d'usure normale.

Les murs sont recouverts de peinture en bon état.

Le plafond est recouvert de peinture en bon état.

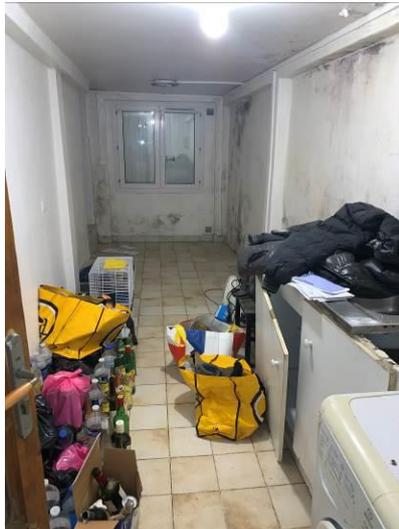
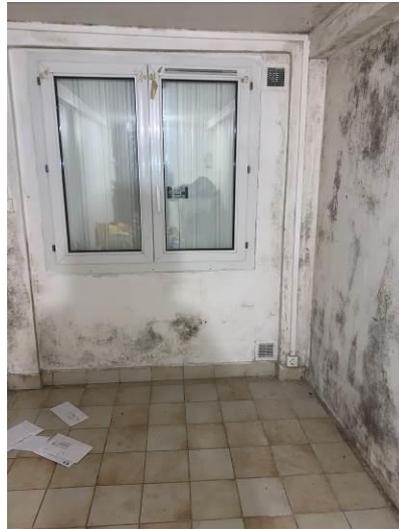
PREMIERE PARTIE A USAGE DE CUISINE

Le sol est recouvert de carreaux de carrelage dans un état vétuste.

Les murs sont recouverts de toile de verre elle-même recouverte de peinture en mauvais état avec d'importantes traces d'humidité.

Le plafond est recouvert de peinture avec d'importantes traces d'humidité.

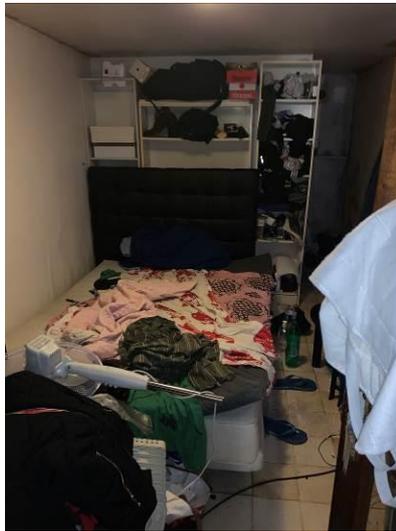
CHAMBRE

Le sol est recouvert de carreaux de carrelage dans un état vétuste.

Les murs sont recouverts de toile de verre elle-même recouverte de peinture dans un état vétuste.

Le plafond est recouvert de peinture dans un état vétuste avec d'importantes traces d'humidité.

La pièce est totalement humide.

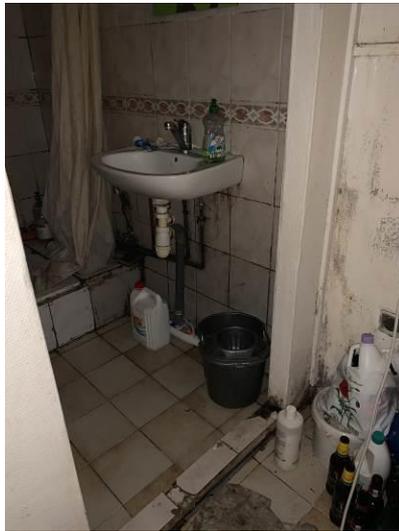
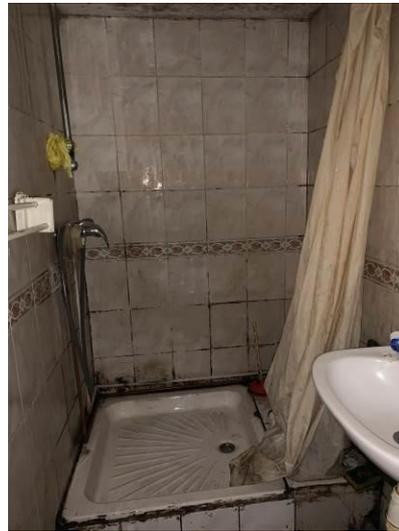
SALLE D'EAU OUVERTE EN ENFILADE DERRIERE LA CHAMBRE

Le sol est recouvert de carreaux de carrelage dans un état vétuste.

Les murs autour du bac à douche sont recouverts de carreaux de carrelage dans un état vétuste.

Le plafond est recouvert de toile de verre elle-même recouverte de peinture dans un état vétuste et gorgée d'humidité.

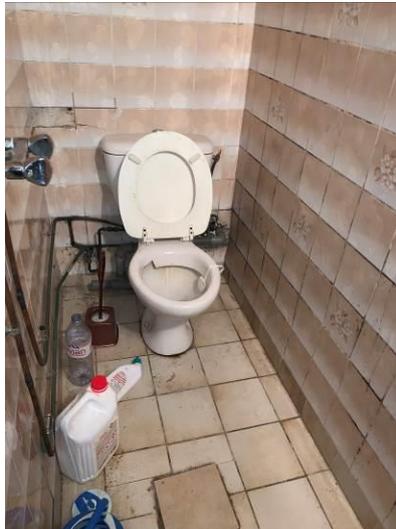
WC

Le sol est recouvert de carreaux de carrelage dans un état vétuste.

Les murs sont entièrement carrelés dans un état vétuste.

Le plafond est recouvert de peinture gorgée d'humidité.
