DOSSIER N° : 20216126

## PROCES VERBAL DE CONSTAT

Dresser la description minutieuse et détaillée des biens et droits immobiliers sis à CHENNEVIERE SUR MARNE (94430) 23 route du Plessis, objet de la saisie, en précisant notamment les conditions d'occupation.

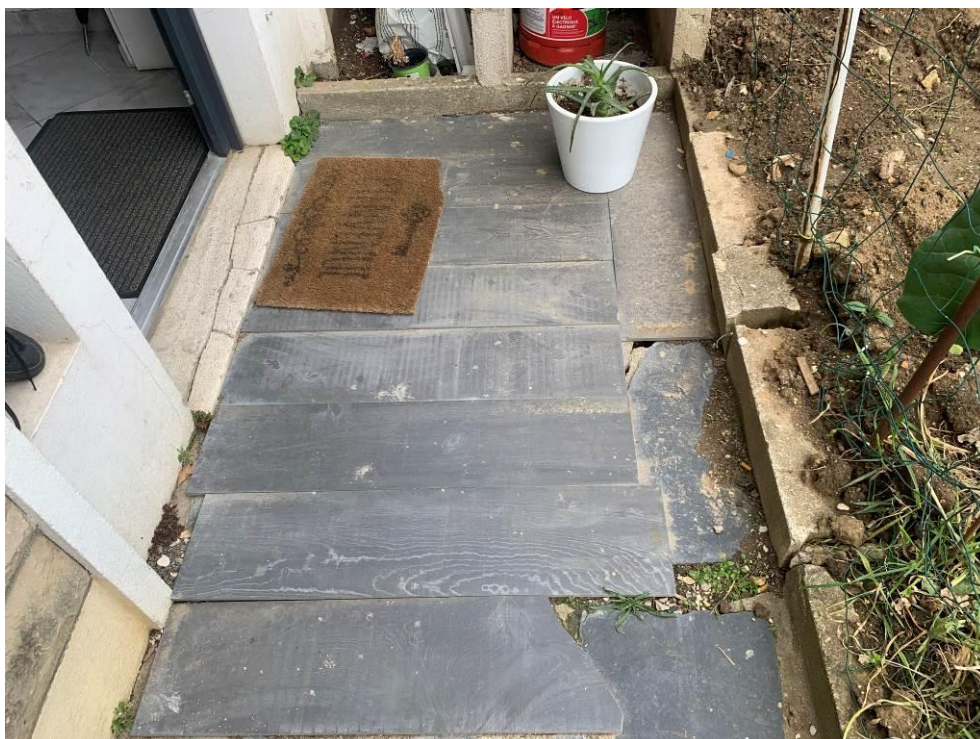
Avant l'accès au pavillon, je relève que la surface du sol est comblée par des planches métalliques flottantes et au niveau de l'accès, je note que la dalle est fissurée devant la porte palière.

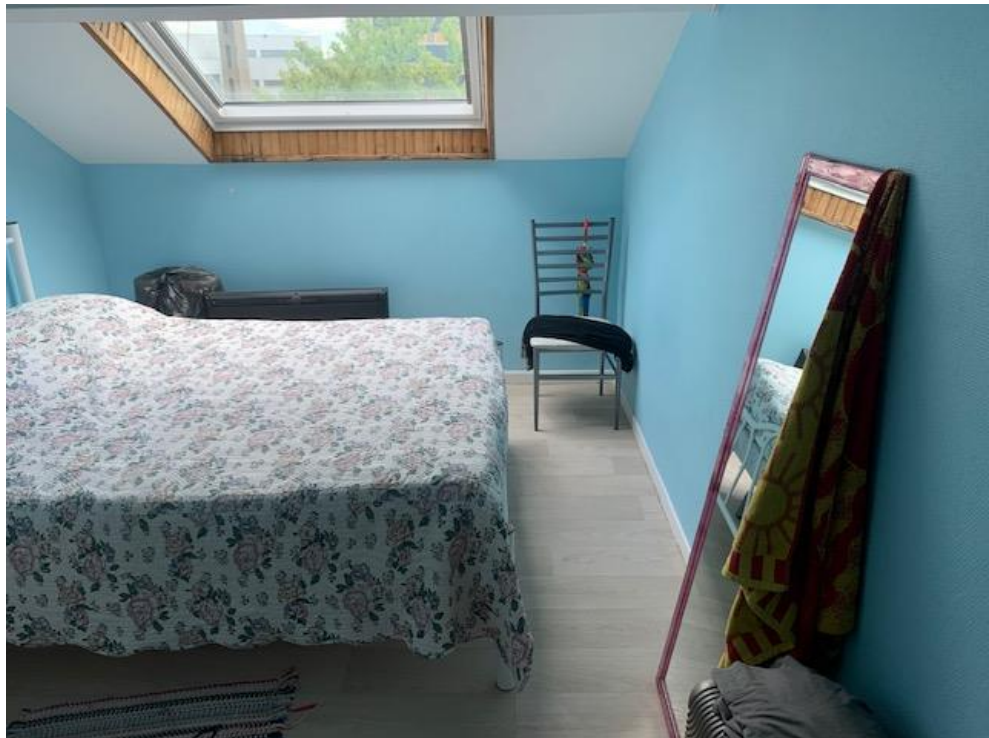
En façade, je note un velux. En allège, des petites traces d'infiltration au niveau de l'encadrement.
