**PROCÈS-VERBAL DE DESCRIPTION
DE BIENS À SAISIR
AVEC RELEVÉ DE SURFACES**

Après tentative du 11 juillet 2022, me suis à nouveau rendu ce mardi **TRENTE AOÛT DEUX MILLE VINGT-DEUX**, à AULNAY-SOUS-BOIS (93600), 4, rue des Lilas, logement porte F, deuxième étage, dans un bien immobilier :

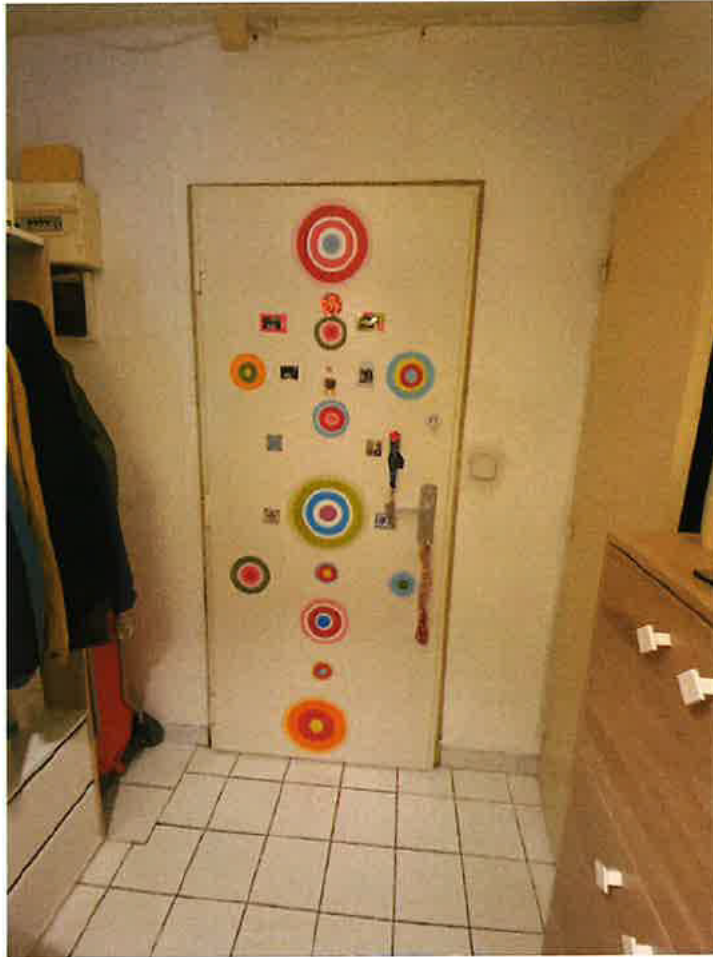
La porte palière est une porte palière renforcée, munie d'une serrure multipoint, qui ouvre sur une entrée de forme rectangulaire.

Le chauffage de cet appartement est un chauffage par le sol.

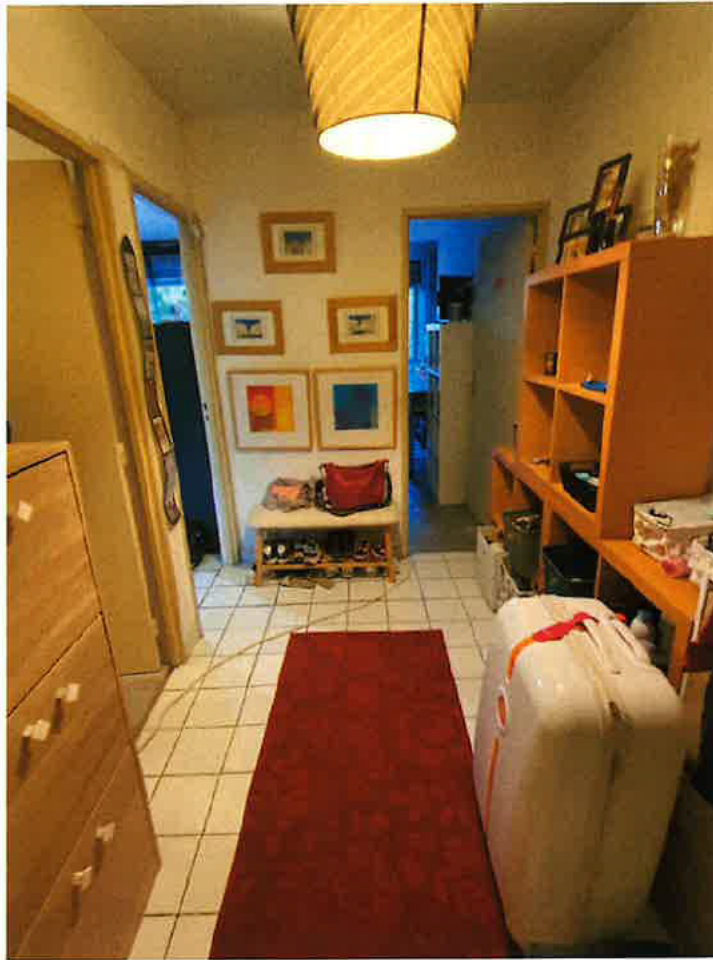
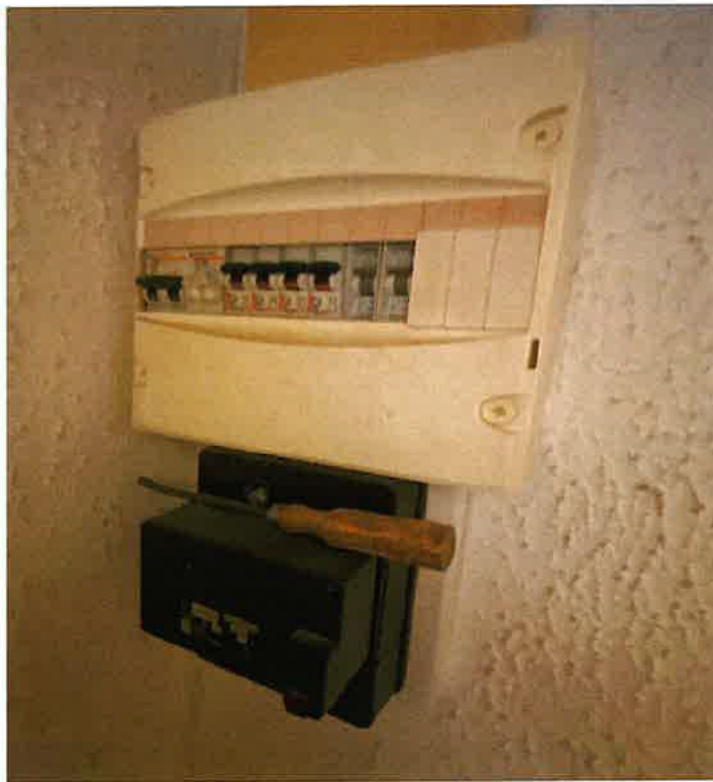
ENTRÉE

Le plafond est peint.

Les murs sont peints à gouttelette et les menuiseries sont peintes.
L'ensemble est en bon état.

Le sol est carrelé, un carrelage moderne, également en bon état.

Dans cette entrée, il existe un tableau électrique avec disjoncteur et sous-disjoncteurs.

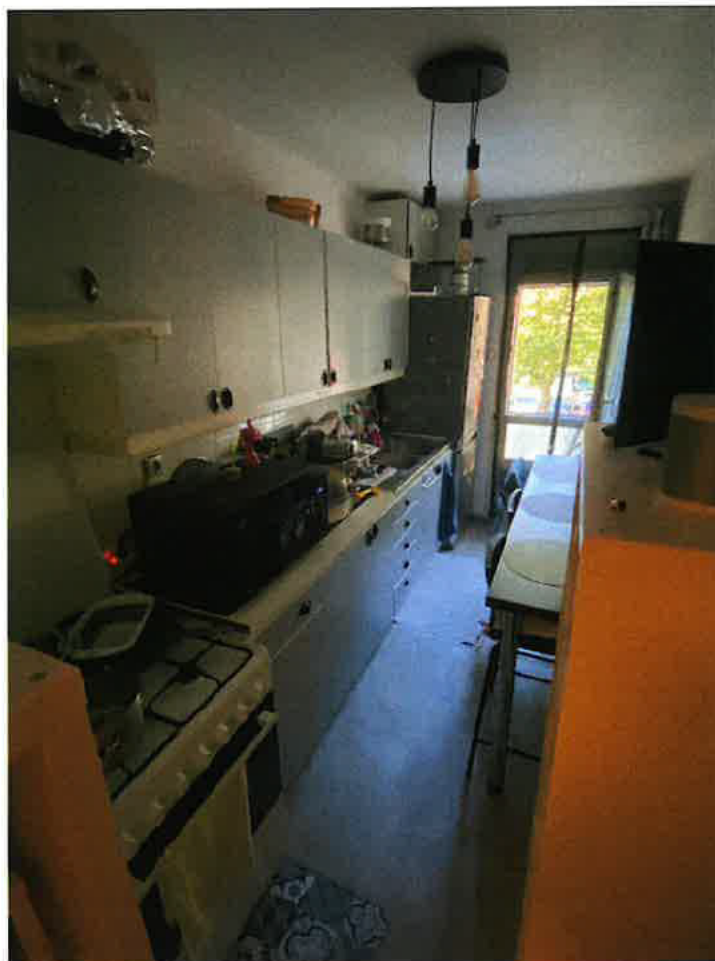
CUISINE

La cuisinette est éclairée par une fenêtre à un vantail, avec imposte fixe en partie basse, menuiseries en PVC rénové, double vitrage, donnant sur l'extérieur.

Le plafond et les murs sont peints, peinture en bon état.
Le sol est recouvert de revêtement plastifié imitation carrelage.

La cuisine est équipée d'éléments bas et hauts scellés aux murs, comprenant un électroménager courant, notamment des installations pour gaz ainsi qu'un évier inox, deux bacs, alimenté en eau chaude et eau froide par robinet mélangeur.

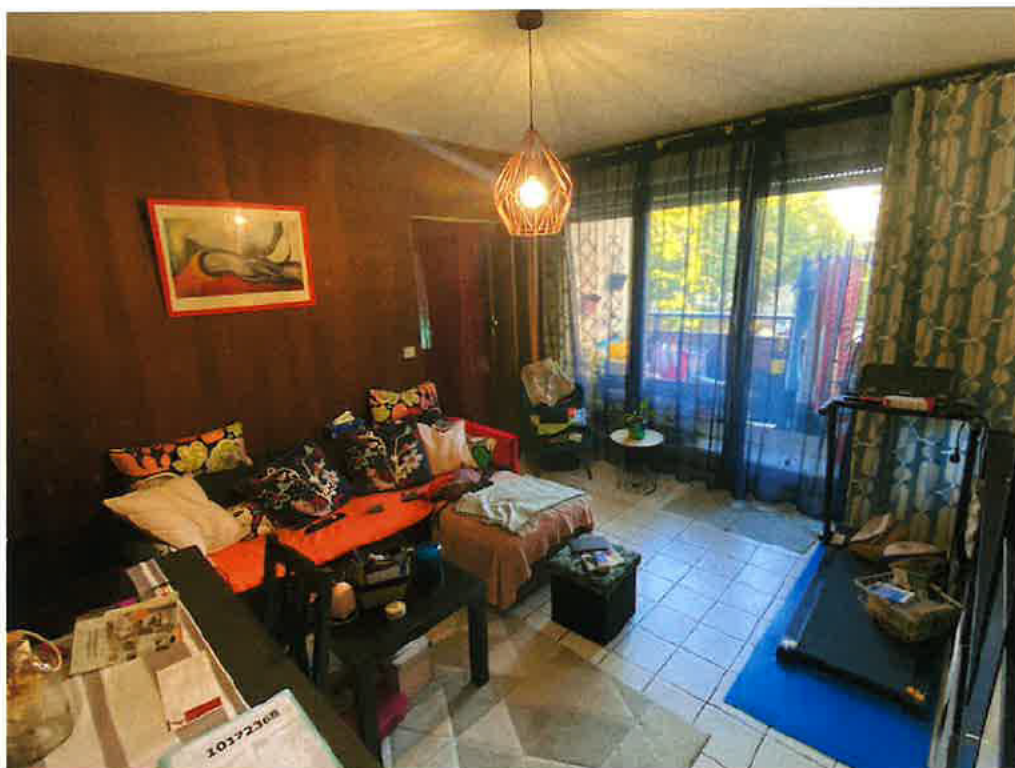
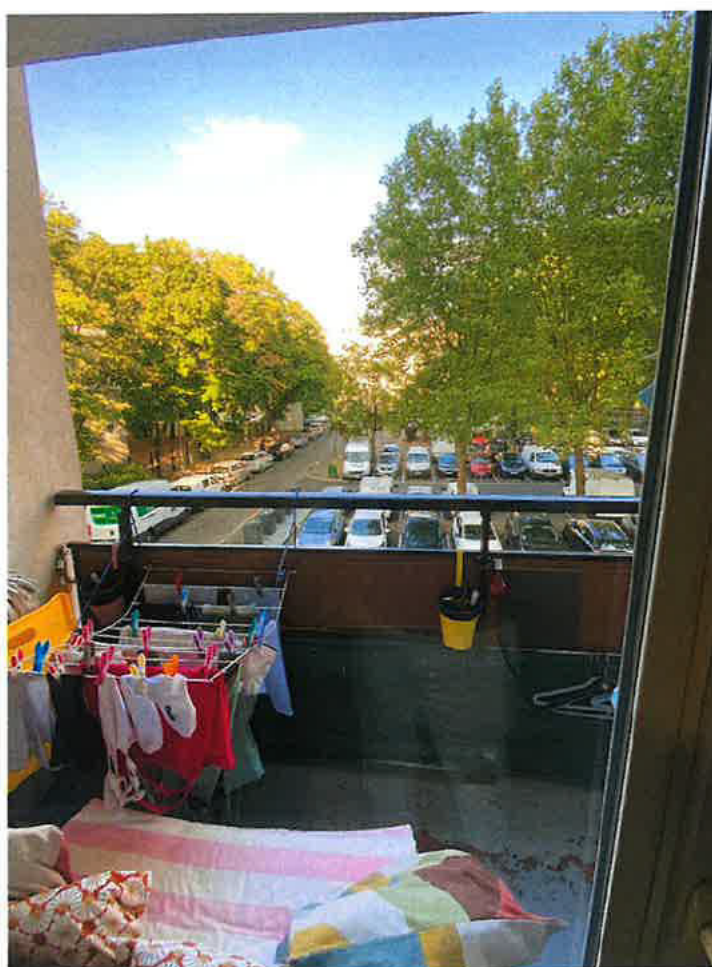
SÉJOUR/PIÈCE PRINCIPALE

La pièce est éclairée par une porte-fenêtre à trois vantaux, menuiseries en PVC rénové, double vitrage, donnant sur une loggia côté rue. Le tout est fermé par un volet roulant à commande manuelle.

Le plafond est peint.
Les murs sont peints ou doublés d'un lambris en PVC imitation bois.

Le sol est carrelé, carrelage moderne, également en bon état.

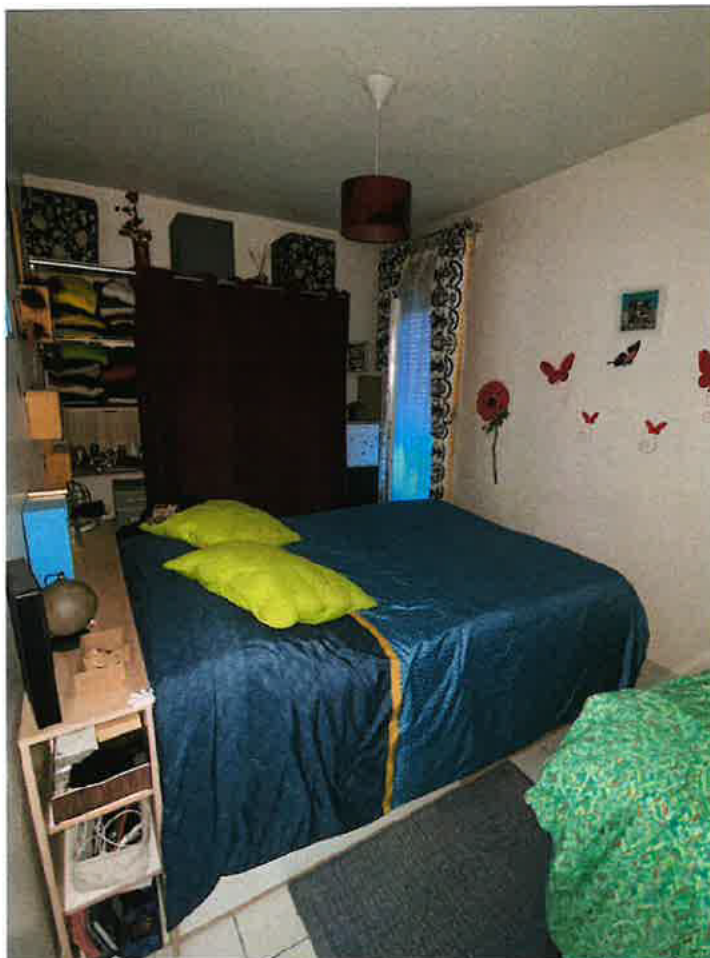
CHAMBRE/SALON

La pièce est éclairée par une porte-fenêtre un vantail, menuiseries en PVC, double vitrage, fermée par un volet roulant à commande manuelle et donnant côté rue.

Le plafond et les murs sont peints.
Le sol est carrelé, identique à la pièce principale.

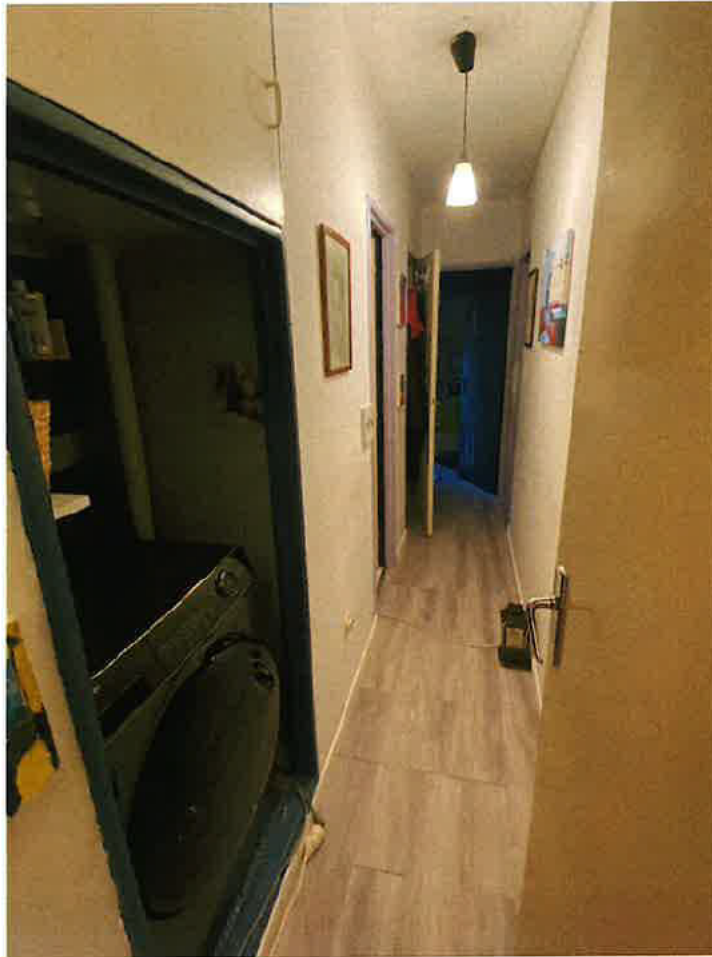
SECTEUR NUIT

De retour sur mes pas et depuis l'entrée, j'accède au secteur nuit précédé par un couloir de dégagement.

Le plafond, les murs et les menuiseries sont peints, peinture bon état.
Le sol est doublé d'un revêtement type parquet stratifié.

Dans un placard, il a été installé une machine à laver le linge avec arrivée et évacuation d'eau.

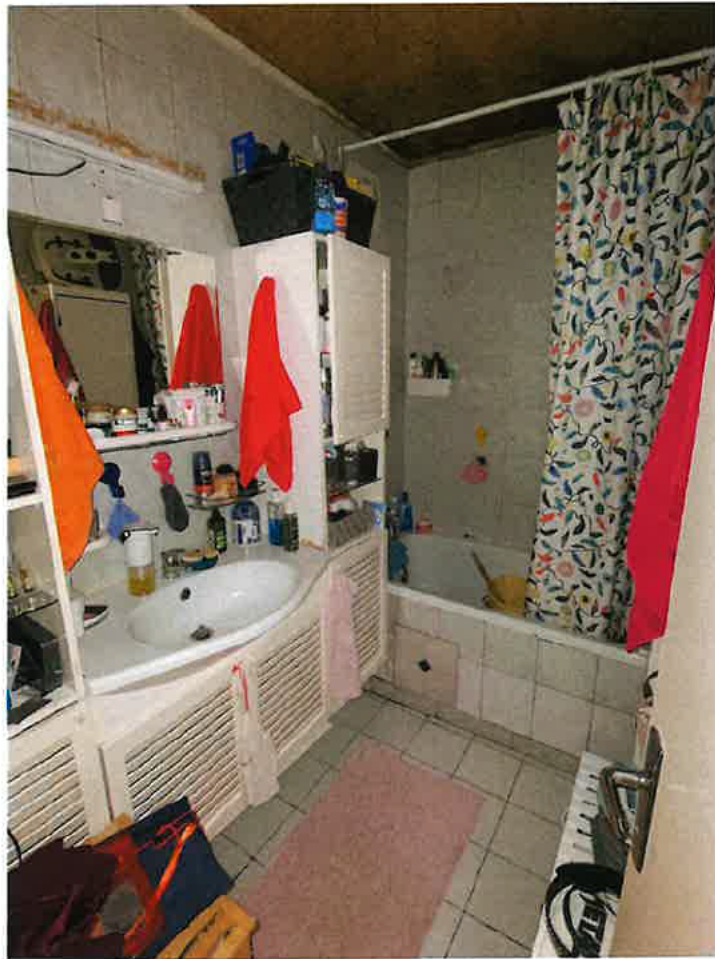
SALLE DE BAINS

Le plafond est doublé de plaques de liège.
Les murs sont doublés de carreaux de faïence de bas en haut.
Le sol est entièrement carrelé. L'ensemble est propre et en bon état.

- d'un lavabo alimenté en eau chaude et eau froide par robinet mélangeur, reposant sur un meuble de rangement.
- une baignoire encastrée, alimentée en eau chaude et eau froide par robinet mélangeur, avec flexible et douchette.

La pièce est ventilée par une aération haute.

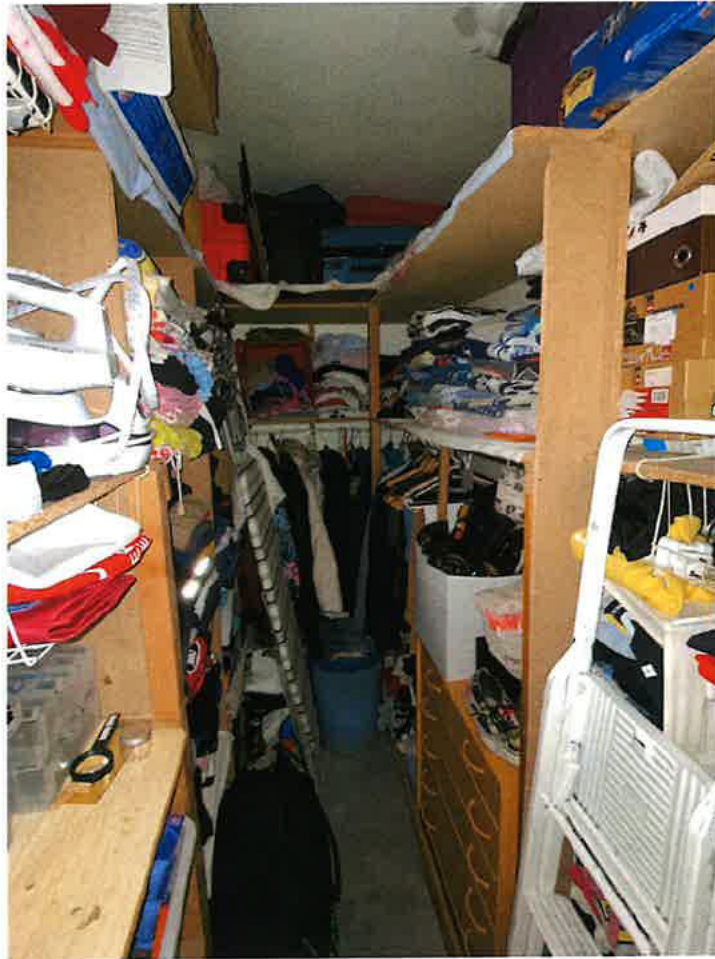
DRESSING

Le plafond et les murs sont peints.
Le sol est habillé de carreaux plastifiés.

La pièce est aménagée de penderie.

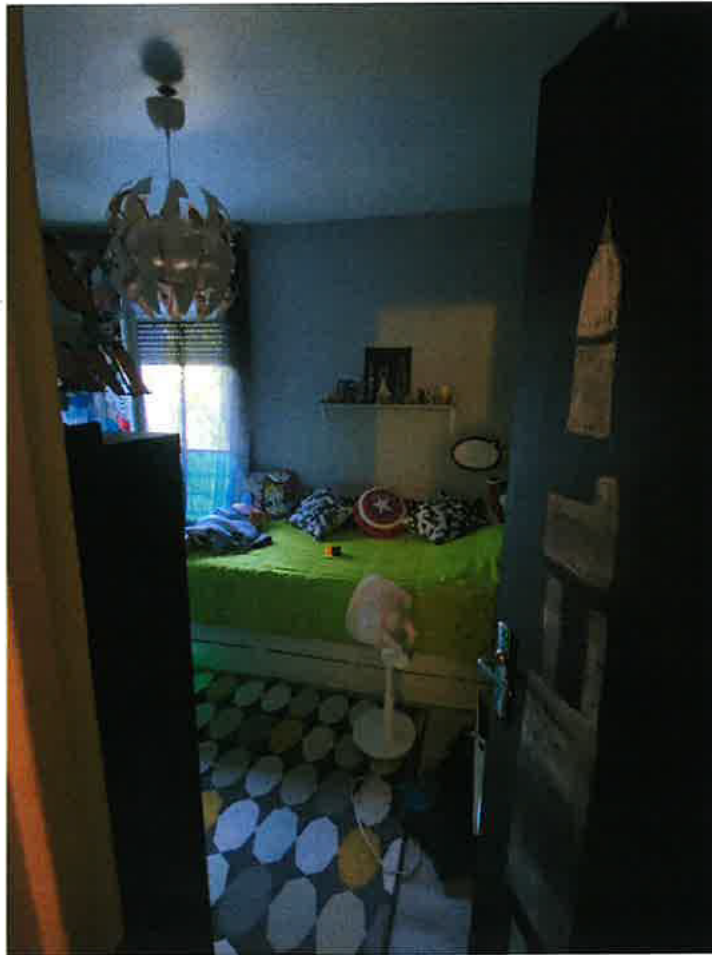
CHAMBRE N°1

La pièce est éclairée par une fenêtre, un vantail, menuiseries en PVC, double vitrage, fermée par un volet roulant à commande manuelle.

Le plafond et les murs sont peints.
Le sol est recouvert d'un parquet stratifié.

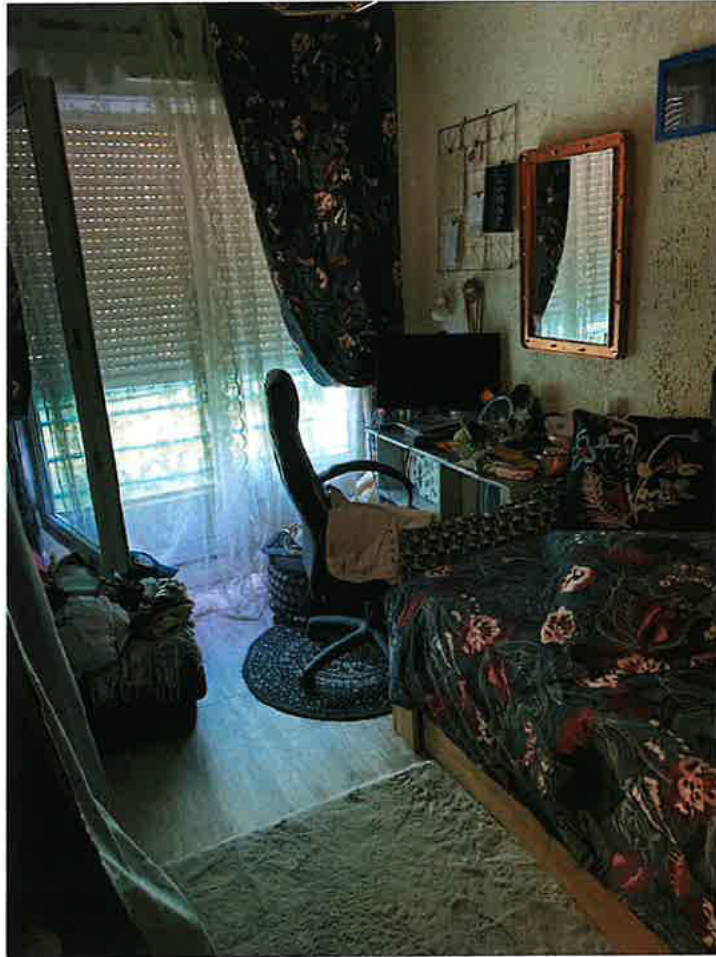
CHAMBRE N°2

La pièce est éclairée par une fenêtre à deux vantaux, menuiseries en PVC, double vitrage, fermée par un volet roulant à commande manuelle.

Le plafond et les murs sont peints.
Le sol est recouvert d'un parquet stratifié.

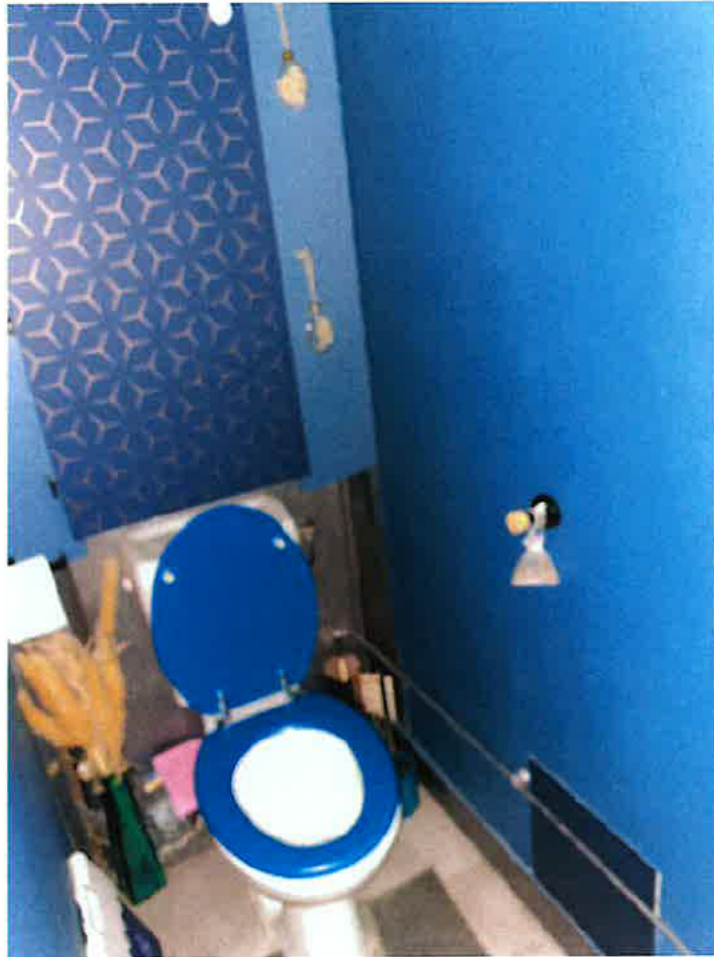
TOILETTES

Le plafond, les murs et les menuiseries sont peints, peinture sombre.
Le sol est recouvert de dalles plastifiées.

La pièce est aménagée d'une cuvette à l'anglaise avec chasse d'eau dorsale et ventilée par une VMC.
