# PROCES-VERBAL DE DESCRIPTION

## L'AN DEUX MILLE VINGT DEUX ET LE VINGT NEUF JUIN

Certifie m'être transporté ce jour à 13 heures 30, sis ZAC de la mare Huguet, « résidence Diderot » 4 rue de la Mare Huguet 93110 ROSNY-SOUS-BOIS cadastré section BD n°186, n° 189

Là étant sur place, sis ZAC de la mare Huguet, « résidence Diderot » 4 rue de la Mare Huguet 93110 ROSNY-SOUS-BOIS cadastré section BD n°186, n° 189 étage 3 porte A314

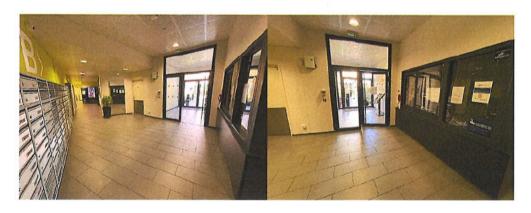
Sol: le sol est recouvert de carrelage en état d'usage.

Murs: les murs sont recouverts peinture et fibre de verre en état d'usage.

<u>Plafond</u>: le faux plafond est constitué de dalles sur rails en état d'usage.

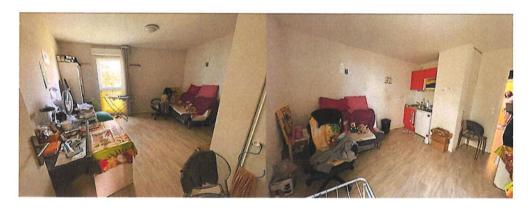
<u>Coin kitchnette</u>: il est très rudimentaire avec un meuble bas en bois une porte surmonté d'un plan de travail inox un bac et plaque chauffante deux points intégrée et de 2 meubles haut une porte en bois.
