PROCES-VERBAL DE DESCRIPTION

**L'AN DEUX MILLE VINGT DEUX
ET LE TREIZE JUIN**

Certifie m'être transporté ce jour à 16 heures 00, sis 26 rue de la Chasse cadastré section BE n° 158 lieudit 26 rue de la Chasse 93130 NOISY LE SEC avec accès par le 51 boulevard de la Boissière en fond d'allée

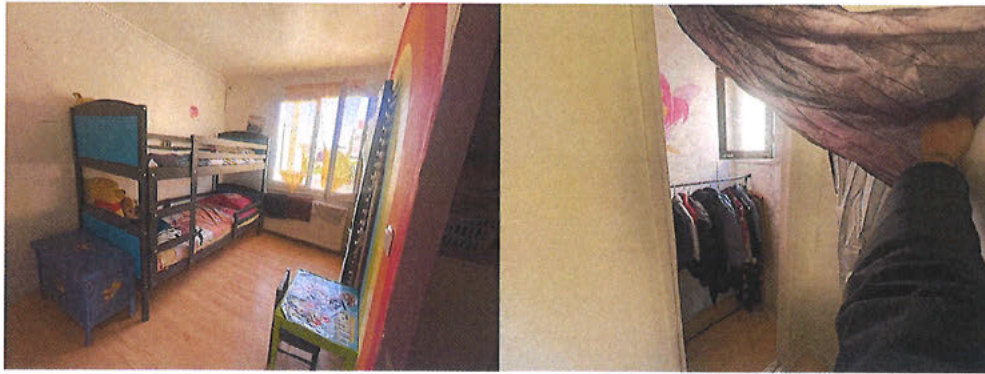
DEUXIEME PIECE EN ENFILADE :

Présence d'un placard sans porte disposant sur le côté face droit de la maison d'une fenêtre en bois en très mauvais état ouvrante vitrage simple.
