PROCÈS-VERBAL DE DESCRIPTION DE BIENS À SAISIR AVEC RELEVÉ DE SURFACES

Me suis rendu ce lundi **VINGT-SEPT JUIN DEUX MILLE VINGT-DEUX**, à SEVRAN (93270), au 51, avenue du Général de Gaulle, où étant j'ai procédé aux constatations suivantes, accompagné de Monsieur Thierry LEFEBVRE, Géomètre du Cabinet DUPOUY-FLAMENCOURT, chargé de procéder à un relevé de surfaces et aux diagnostics légaux.

La description porte sur les droits et biens immobiliers sis à SEVRAN (93), 51 Avenue du Général de Gaulle, cadastrés section AY n° 91 et 121, et plus particulièrement les lots 60 et 151 se décomposant de la façon suivante :

Dans le bâtiment 33, de type 3, au rez de chaussée et au premier étage, UN APPARTEMENT EN DUPLEX de 5 pièces.

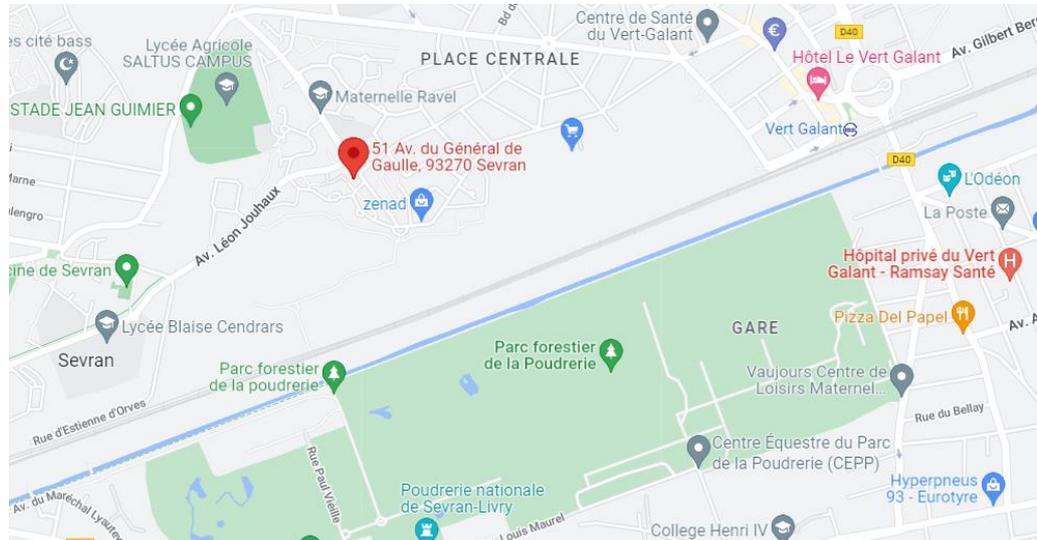
L'appartement, érigé en duplex, en rez-de-chaussée d'un ensemble immobilier récent, dont la façade est en bon état de structure. J'observe toutefois un phénomène de faïençage en sous-face du palier desservant les logements 53 et 57.

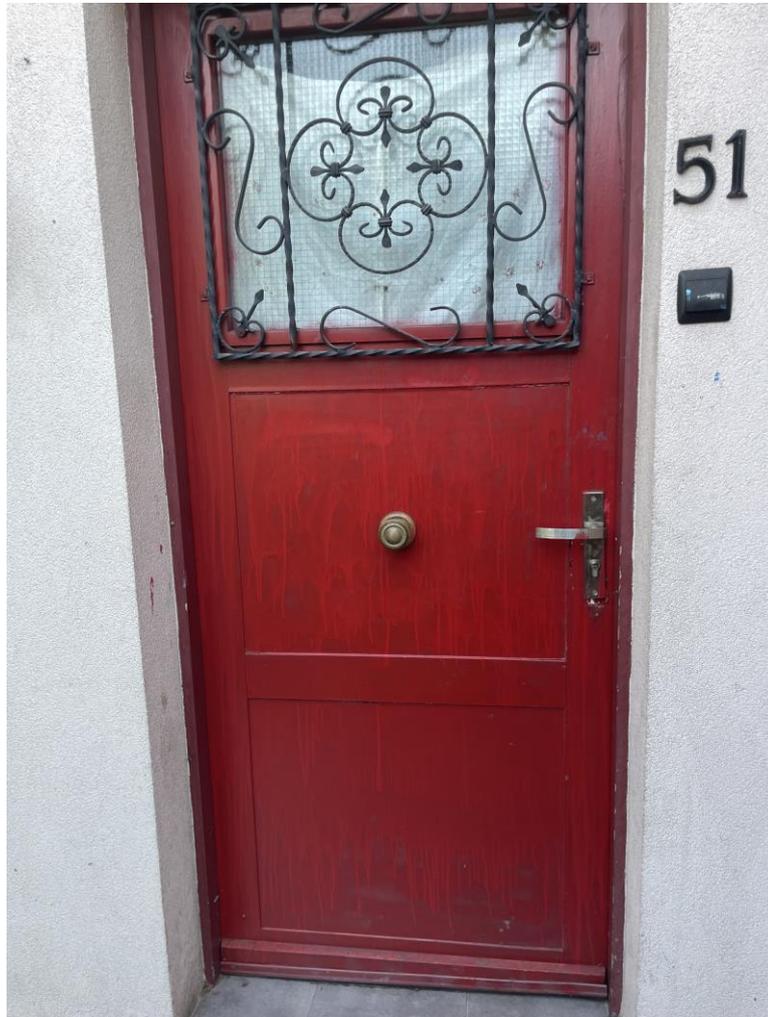
La porte d'accès est en bon état général.
Elle est munie d'une vitre, protégée par un assemblage en fer forgé.

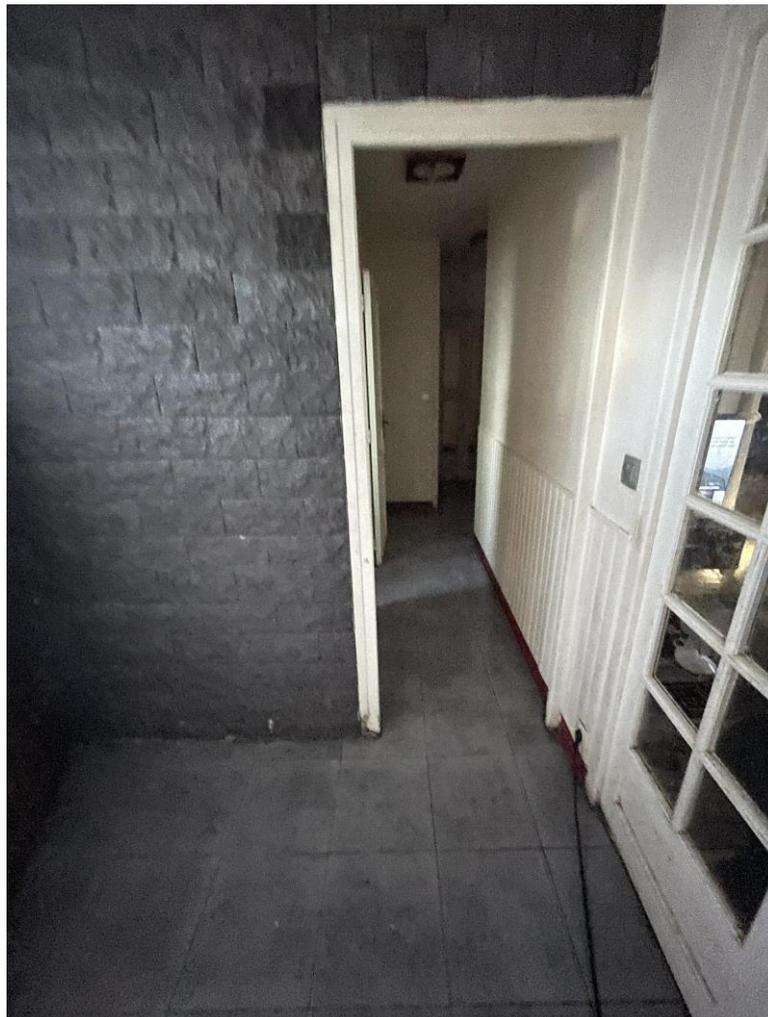
COULOIR DE DISTRIBUTION

Le sol est carrelé et en bon état général.

Les murs sont habillés de pierres apparentes immédiatement à gauche de la porte d'entrée.

Pour le reste, j'observe des lames de lambris sur une hauteur d'environ 1,10 mètre. Au-dessus, ils sont recouverts d'une peinture de couleur beige. L'ensemble est défraîchi.

Le plafond est peint et défraîchi.

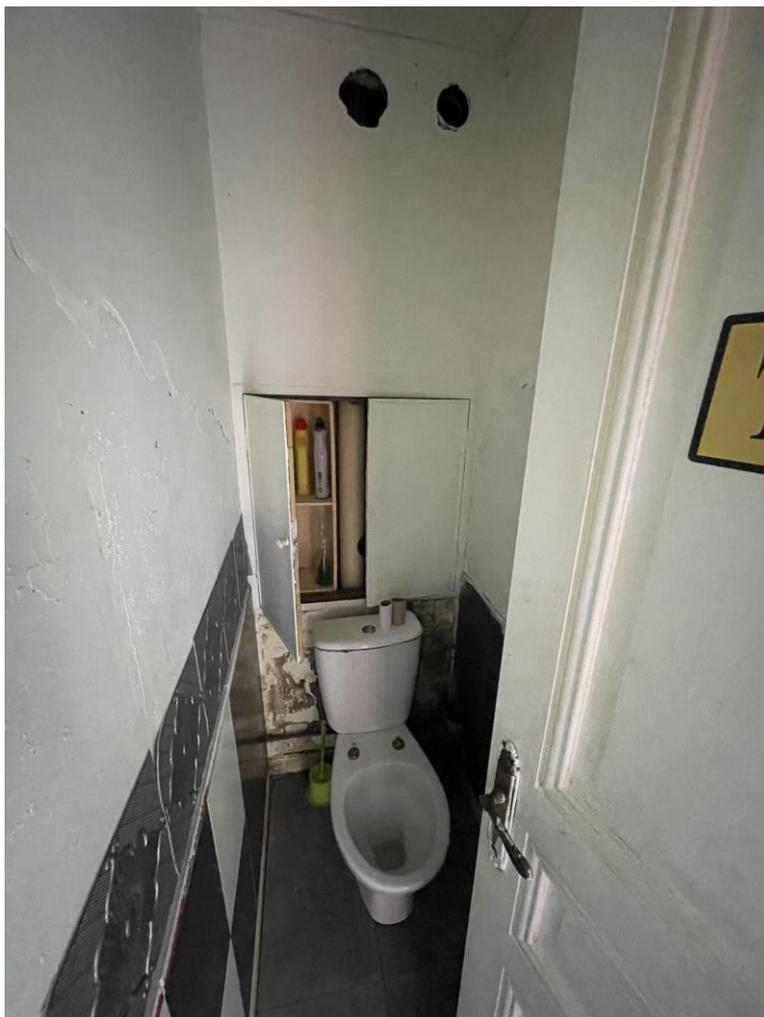
TOILETTES

On y accède par le biais d'une porte en bois à panneaux en mauvais état général.
Le sol est carrelé.

Les murs sont habillés d'une faïence sur une hauteur d'environ 80 centimètres. Au-dessus, ils sont recouverts d'une peinture de couleur blanche. Ils sont en mauvais état général.

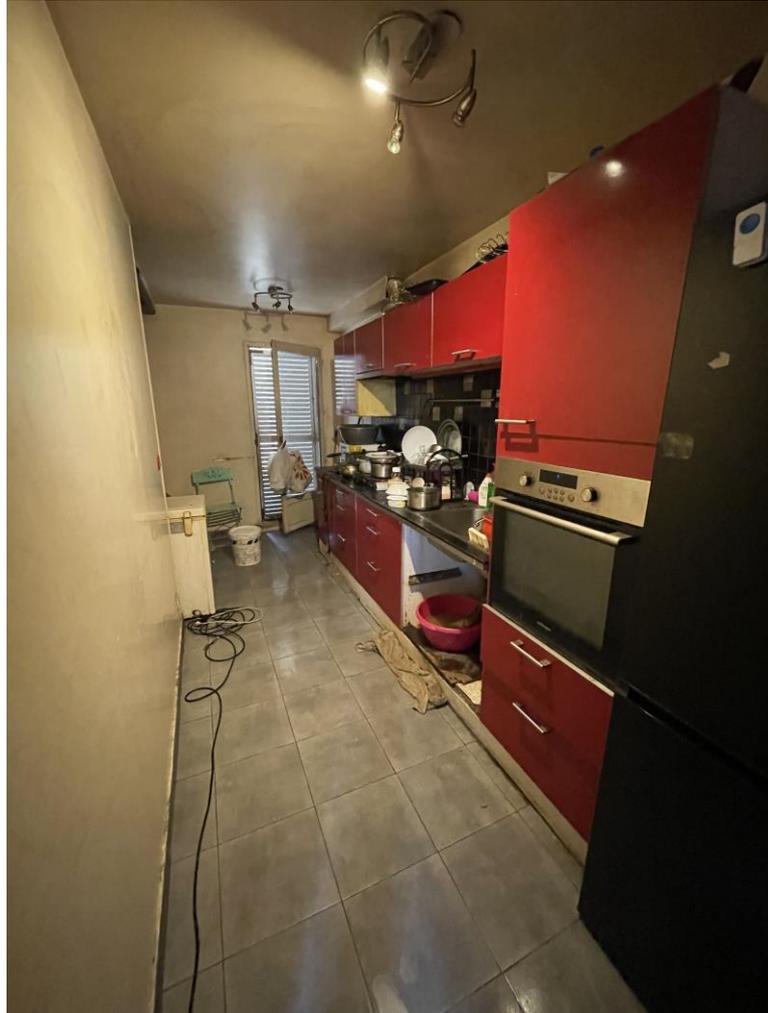
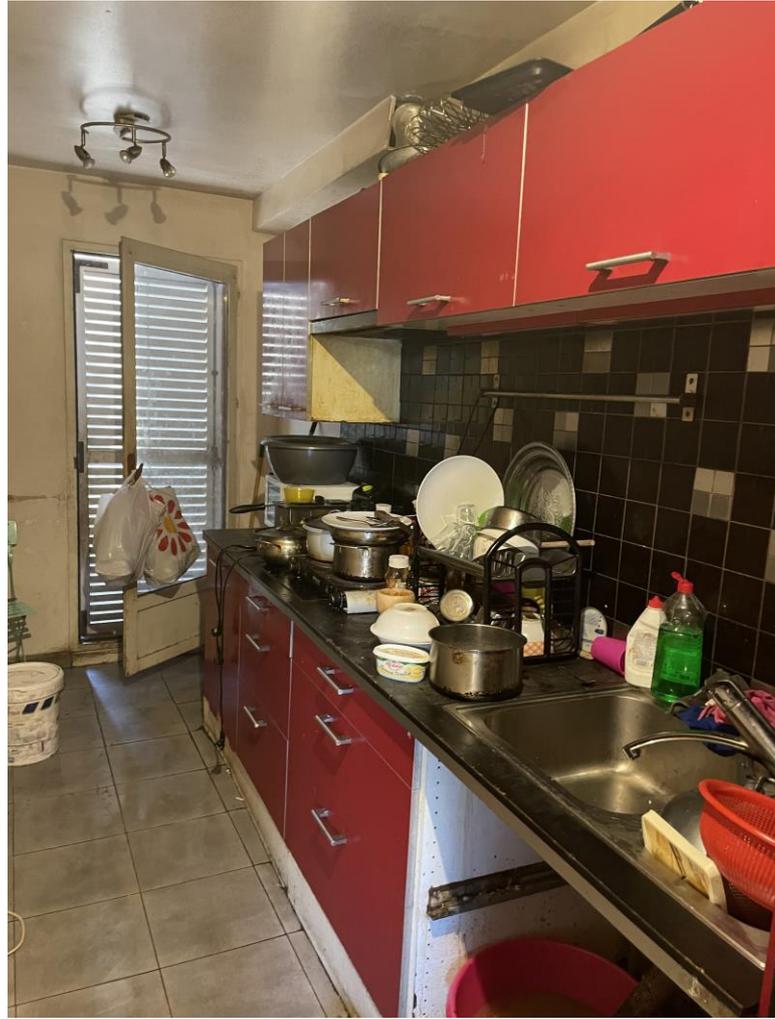
CUISINE

On y accède par le biais d'une porte en bois vitrée. L'une des vitres est manquante.

Le sol est carrelé et en bon état général.

Les murs et le plafond sont peints. Ils sont défraîchis et tachés dans l'ensemble.

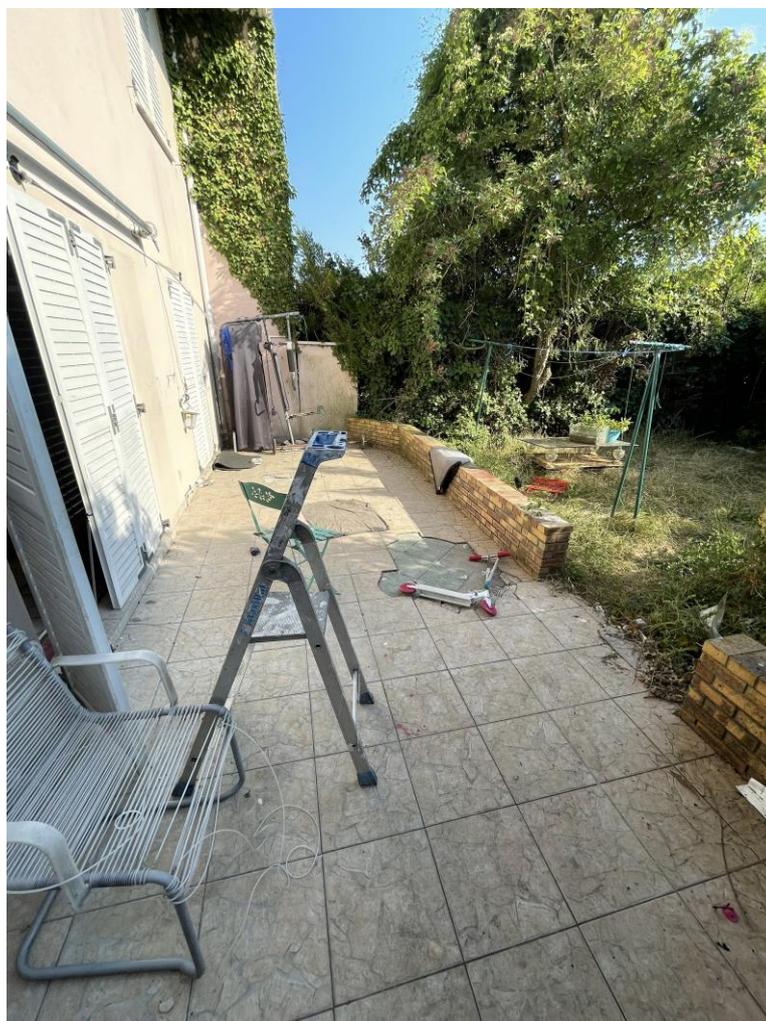
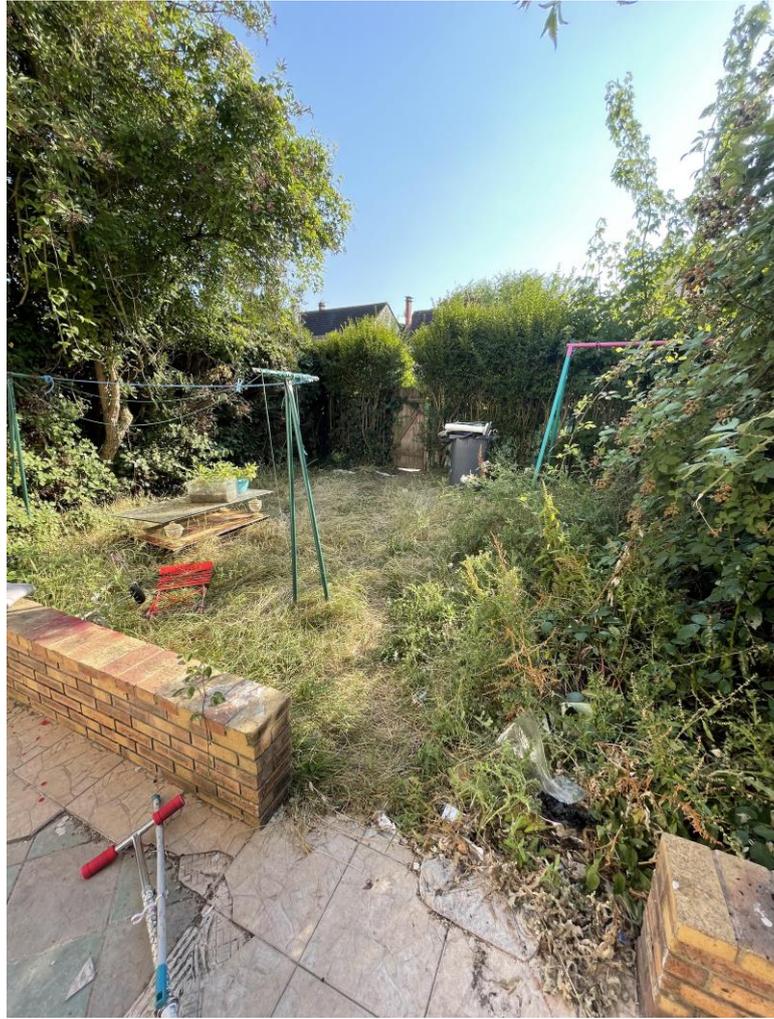
JARDIN

On y accède soit par la cuisine, soit par le salon, par le biais de portes, châssis en bois vitrées, en mauvais état de structure.

Les carrelages sont en mauvais état général, plusieurs d'entre eux sont manquants.

Le jardin n'est pas entretenu. Des herbes hautes éparses sont à préciser.

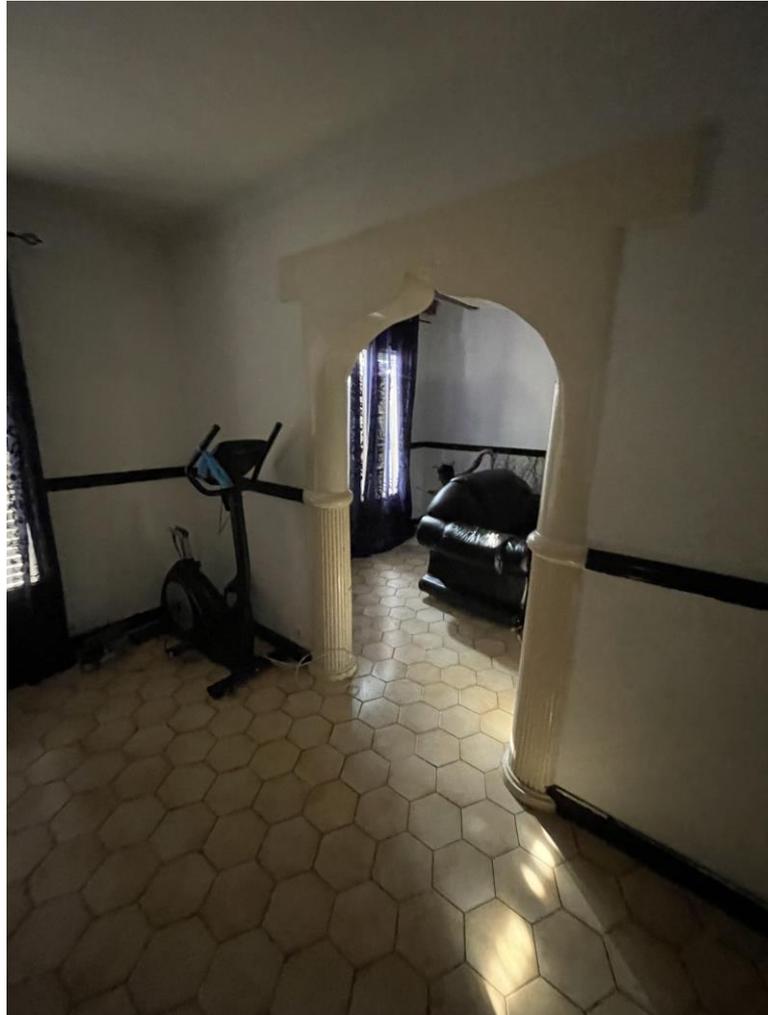
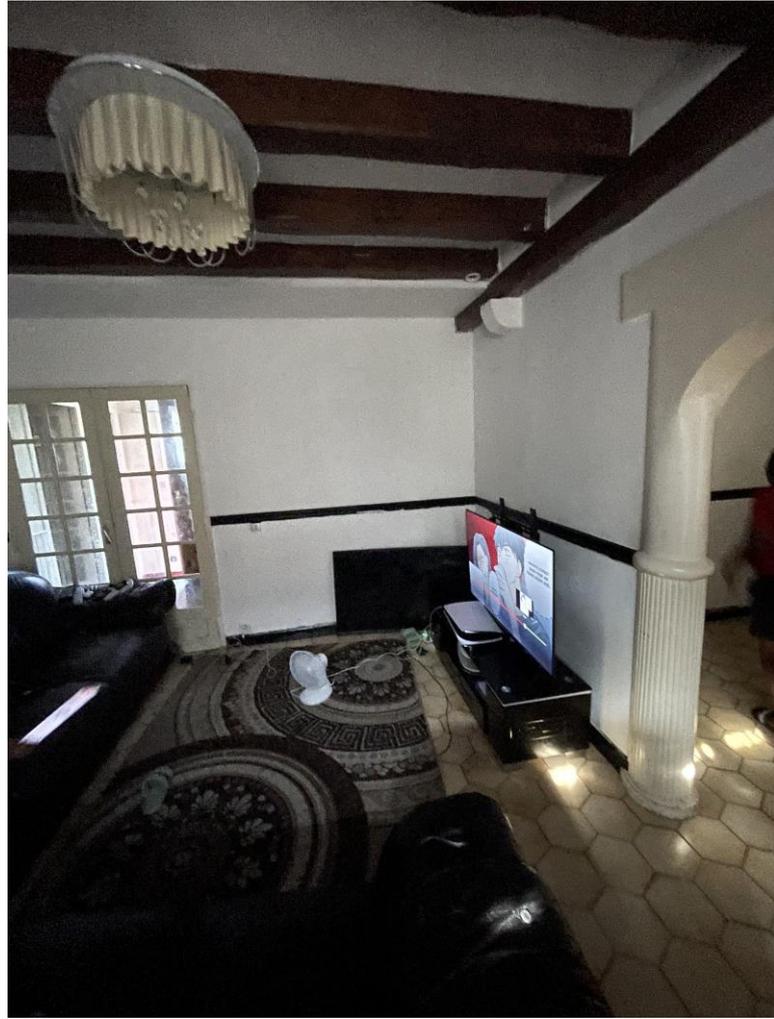
ESPACE SALON/SALLE À MANGER

Les deux portes desservant cet espace sont en mauvais état général.
Le sol est carrelé.

Les murs et le plafond sont peints. Au sein de l'espace salon, les poutres apparentes sont en bon état général.

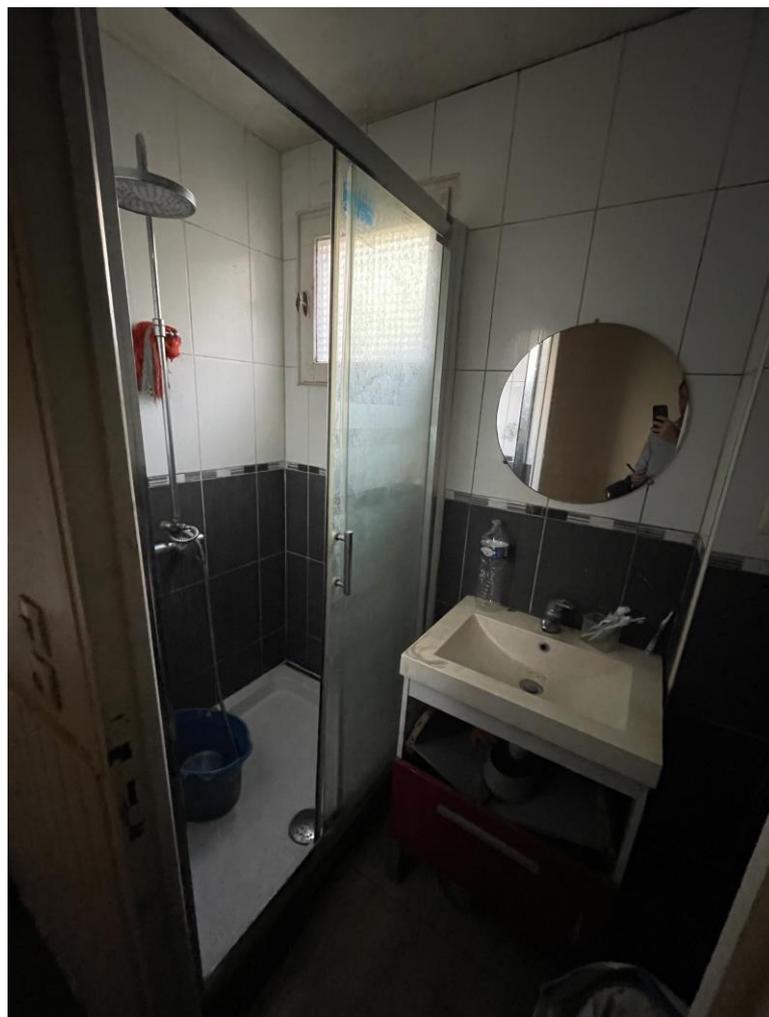
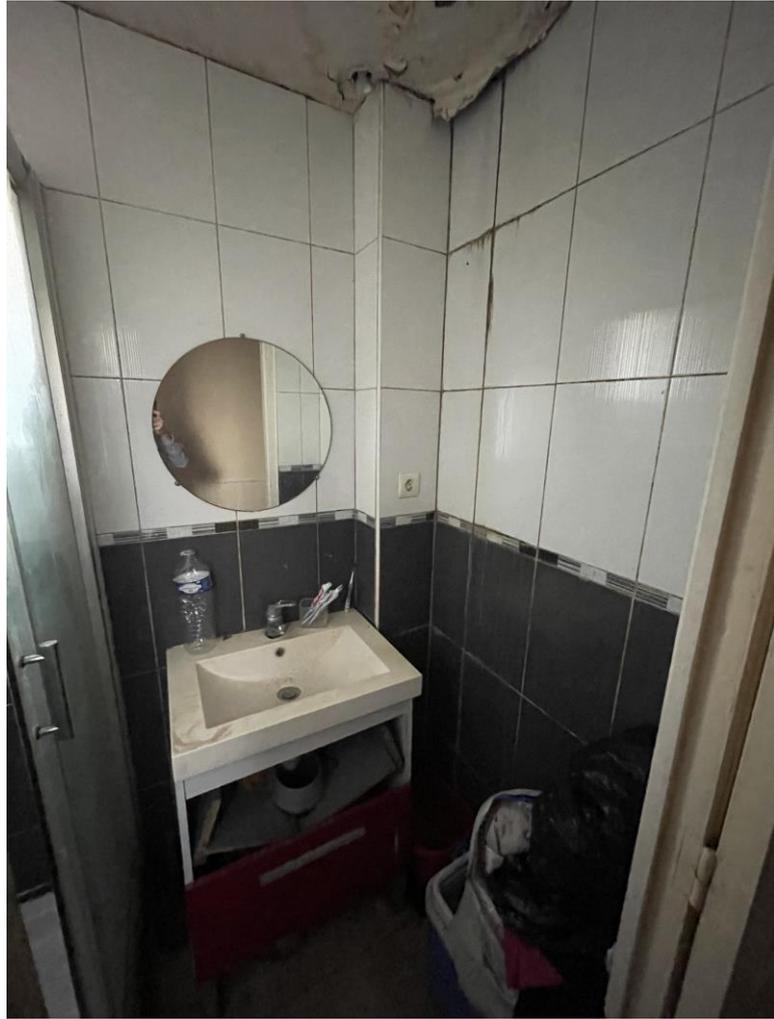
SALLE D'EAU

On y accède par une porte en bois à panneaux, recouverte d'une peinture de couleur beige, en mauvais état général et tachée dans l'ensemble.

Le sol est carrelé et à l'état d'usage, il présente des taches éparses.

Les murs sont habillés d'une faïence en mauvais état général. Des traces de coulure éparses sont à préciser.

Le plafond est en mauvais état général. Des taches noires caractéristiques de moisissure ainsi que des décolllements de peinture épars sont visibles.

- un lavabo en mauvais état général ; Le meuble qui accueille le lavabo est cassé.
- une cabine de douche en mauvais état général. L'ensemble de la robinetterie est entartré.

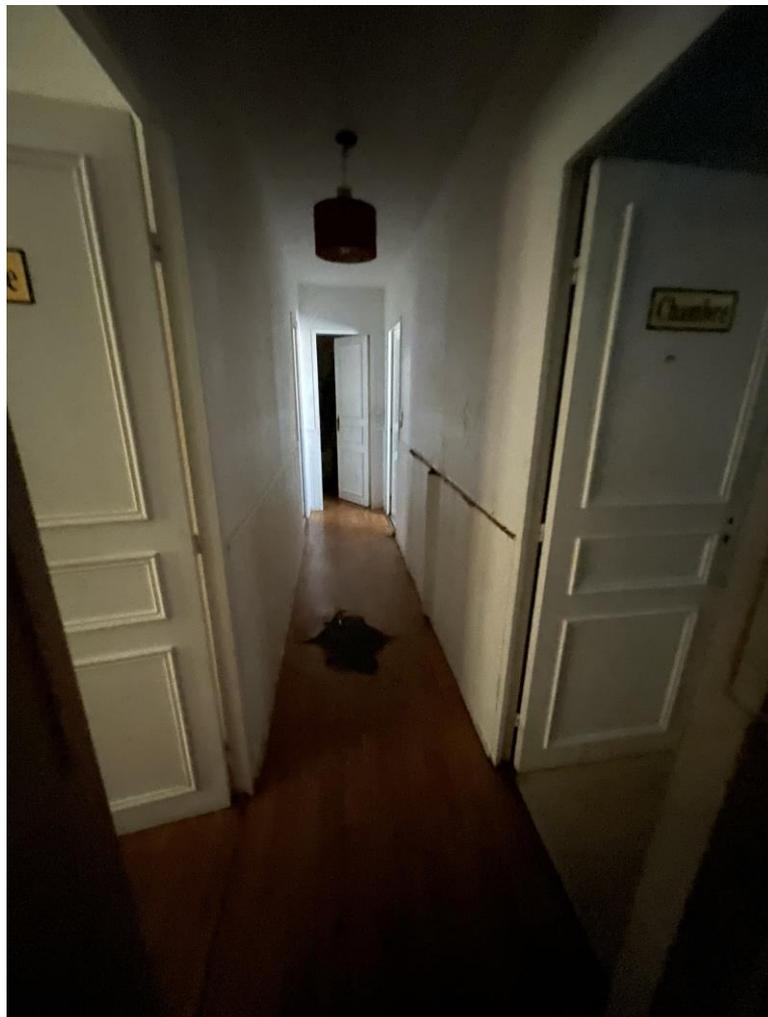
PREMIER ÉTAGE

On accède au premier étage par le biais d'une volée de marches carrelées. L'ensemble est à l'état d'usage. Quelques nez de marche présentent des épaufrures.

Au-dessus, les murs sont peints. J'observe des décollements de peinture ainsi qu'un phénomène de cloque et ce de façon éparse.

Au sol, j'observe un linoléum imitation parquet, en mauvais état général. Une partie du revêtement est manquante au centre du couloir.

Les panneaux de lambris se décollent en partie droite. Les murs sont tachés dans l'ensemble.

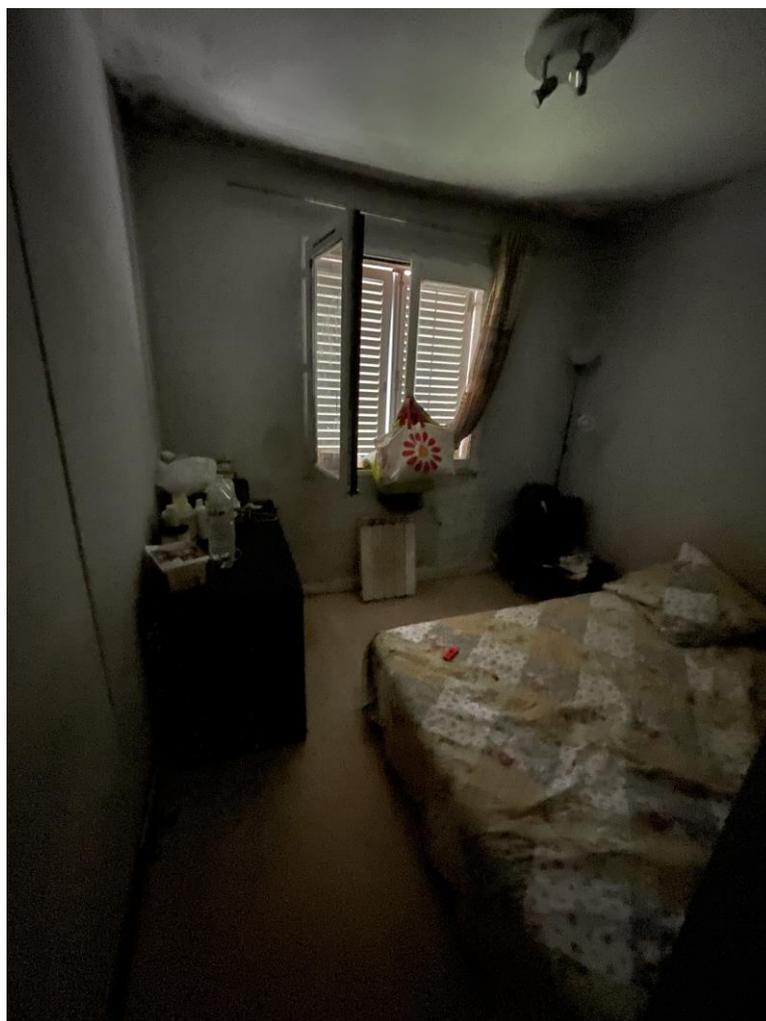
PREMIÈRE CHAMBRE SUR LA DROITE

On y accède par le biais d'une porte en bois à panneaux, peinte et tachée.

Les murs et le plafond toutes faces confondues sont peints. Des décollements de peinture ainsi que des traces caractéristiques de moisissure sont à signaler et ce de façon éparse. Je note également un décollement au niveau de la plinthe du mur de gauche.

Il est à signaler que le radiateur est déposé.

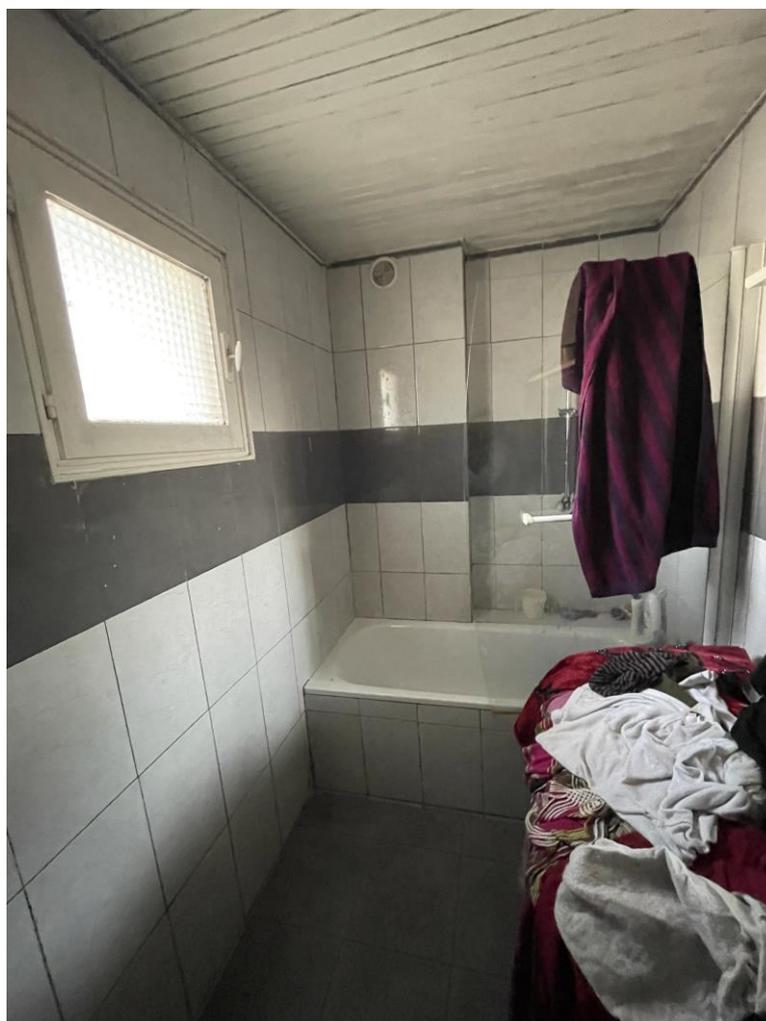
SALLE DE BAINS

On y accède par le biais d'une porte en bois à panneaux, peinte mais en mauvais état général.

Le sol est carrelé. Des traces d'oxydation sont à signaler sur plusieurs carrelages.

Au plafond, j'observe des lames métalliques tachées dans l'ensemble.

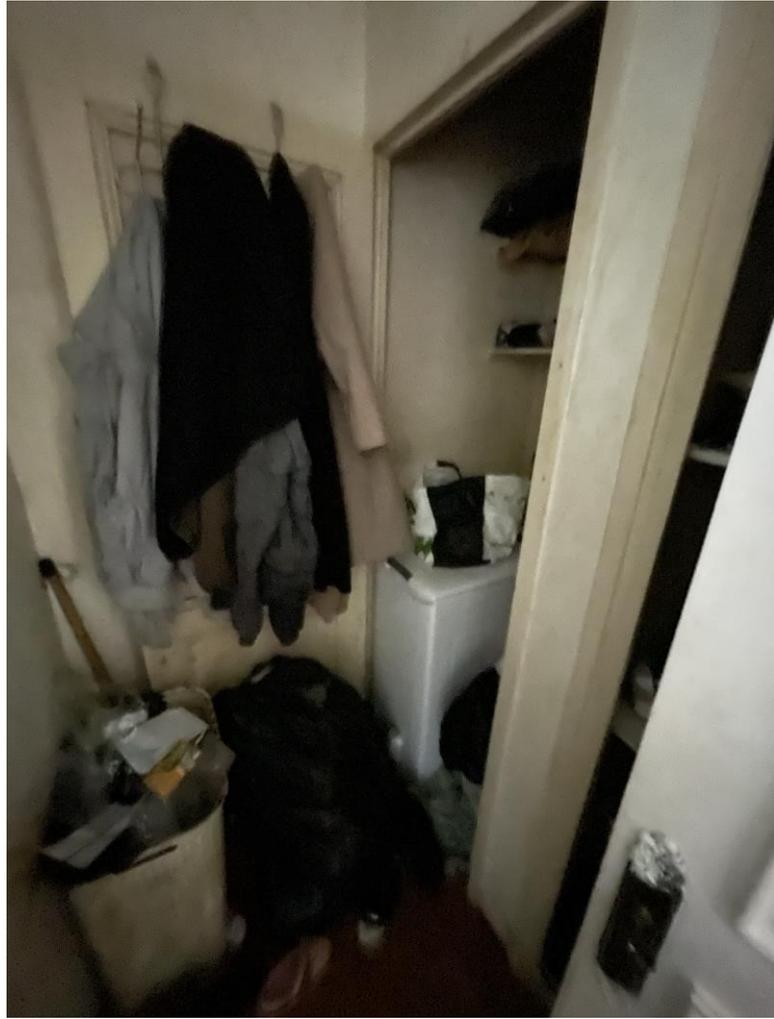
ESPACE BUANDERIE

Depuis cette pièce, on accède à des toilettes par le biais d'une porte en bois à panneaux, peinte et en mauvais état général.

Les murs sont peints et tachés.

Le plafond est habillé de lames métalliques tachées.

Porte face, elle dessert un espace buanderie. La porte est peinte et tachée dans l'ensemble.

Les murs et le plafond sont tachés et ce de façon éparse.

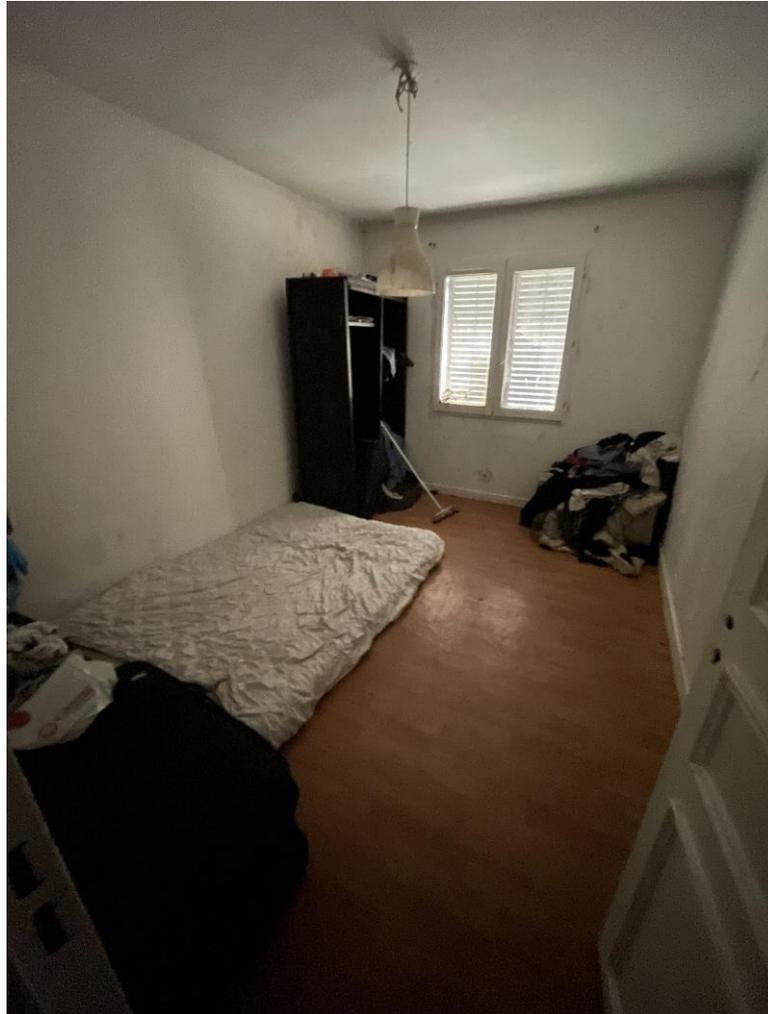
PREMIÈRE PIÈCE SUR LA GAUCHE

On y accède par le biais d'une porte en bois à panneaux, peinte et en mauvais état général.

Les plinthes, les murs et le plafond toutes faces confondues sont recouverts d'une peinture, présentant des décollements, phénomènes de cloque et taches éparses.

L'éclairage naturel est assuré par une fenêtre double battant, châssis en bois, dont le vitrage est fissuré.

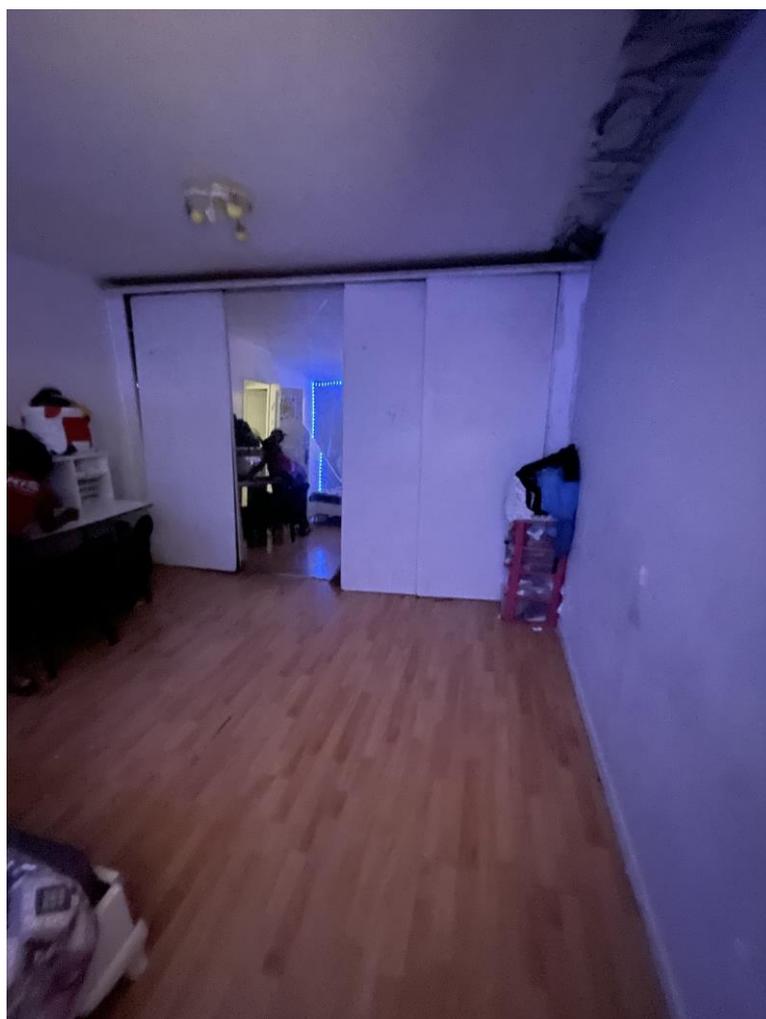
CHAMBRE

On y accède par le biais d'une porte à panneaux, peinte et en mauvais état général.

Les plinthes, les murs et le plafond toutes faces confondues sont peints et en mauvais état général. Je note des décolllements de peinture ainsi que des fissurations éparses.

L'éclairage naturel est assuré par une fenêtre simple battant, châssis en bois, en mauvais état général.

- un convecteur électrique présentant des traces d'oxydation éparses ;
- un ensemble de portes formant des placards. Elles sont tachées dans l'ensemble. Un miroir est fissuré sur toute sa hauteur.
