PROCES VERBAL DE DESCRIPTION

**L'AN DEUX MILLE VINGT DEUX ET LE VINGT-DEUX MARS
A 15 H 30**

- Que dans le cadre des actes préparatoires à la vente des biens et droits immobiliers saisis appartenant à la succession vacante de _____, il me requiert à l'effet de procéder à la description de l'appartement en duplex situé 2, rue du Docteur Broussais à AULNAY-SOUS-BOIS (SEINE-SAINT-DENIS), aux rez-de-chaussée et premier étage, correspondant au lot de copropriété n°1 et accessoirisé, au sous-sol, d'un parking portant le n°290 et correspondant au lot de copropriété n°290 ainsi que d'un cellier correspondant au lot de copropriété n°392.

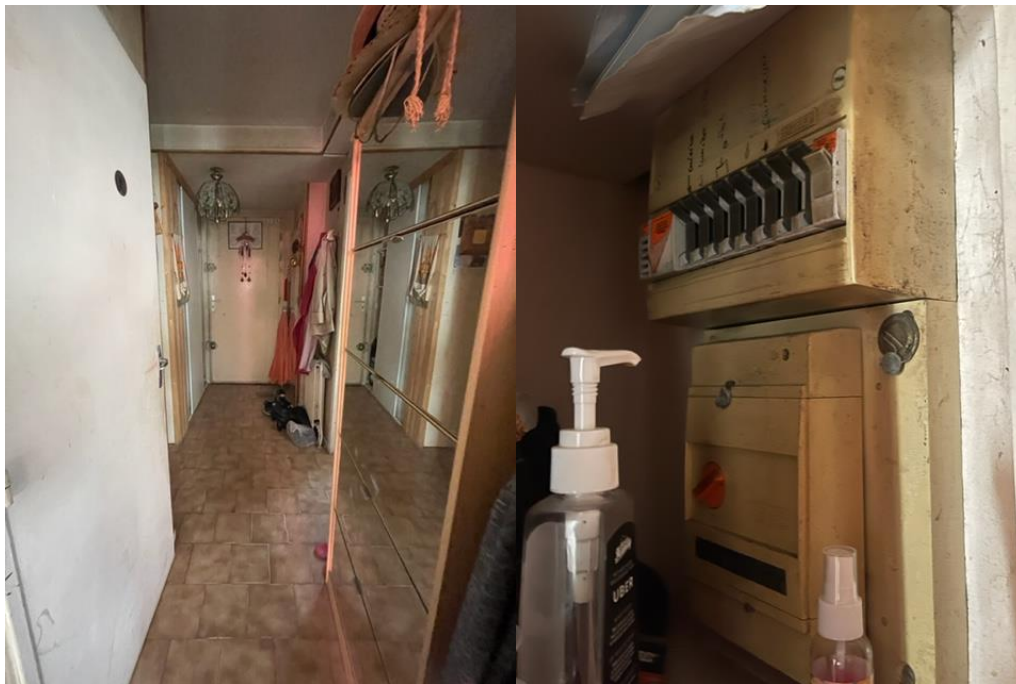
ENTREE

Le sol est recouvert carreaux de carrelage en état d'usure avancée.

Les murs sont recouverts de peinture en état d'usure avancée.

Le plafond est recouvert de peinture en état d'usure avancée.

- *Un placard abritant le tableau électrique et le disjoncteur.*
- *Un radiateur.*

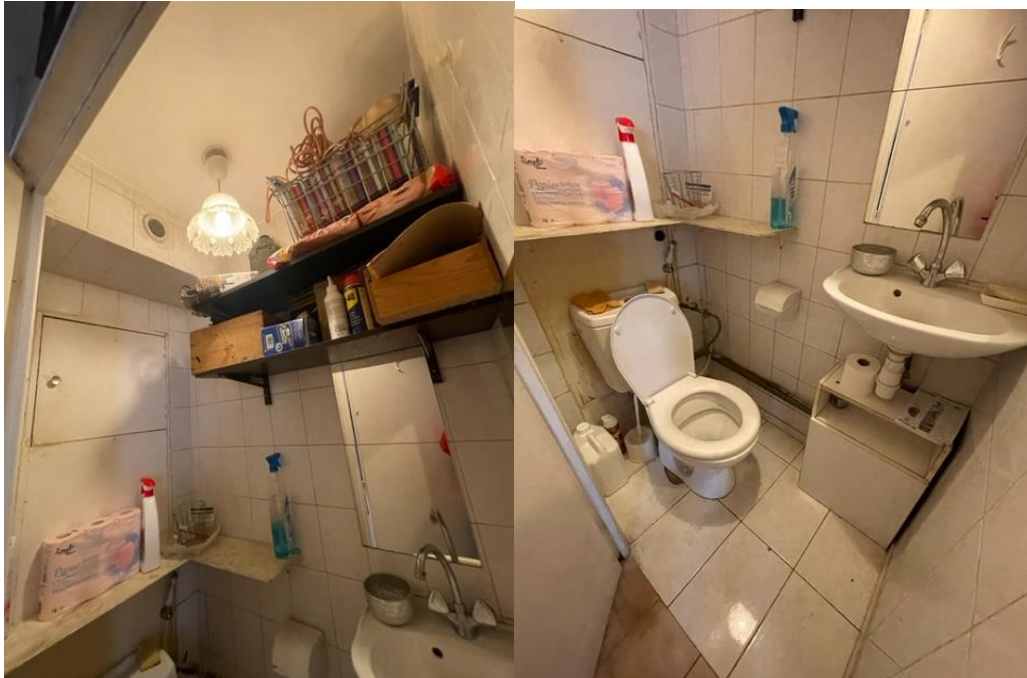
WC

Le sol est recouvert de carreaux de carrelage en état d'usure avancée.

Les murs sont entièrement recouverts de carreaux de carrelage en état d'usure avancée

Le plafond est recouvert de peinture en état d'usure avancée.

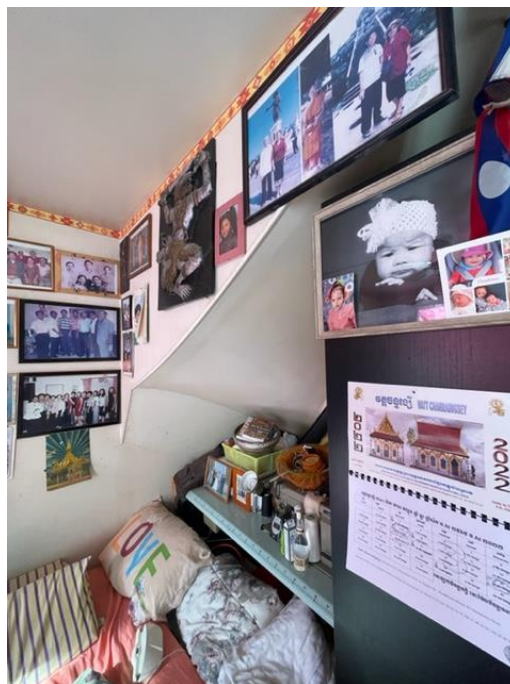
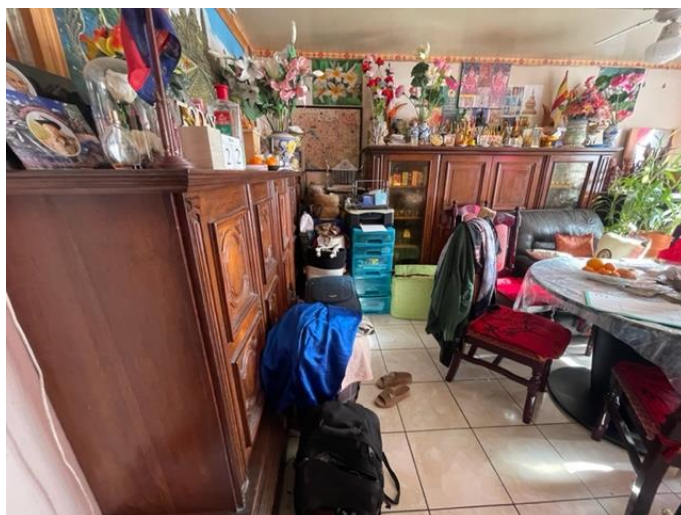
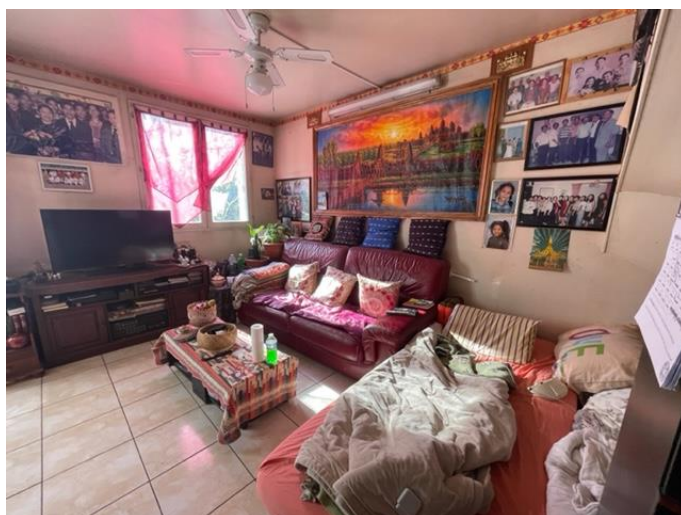
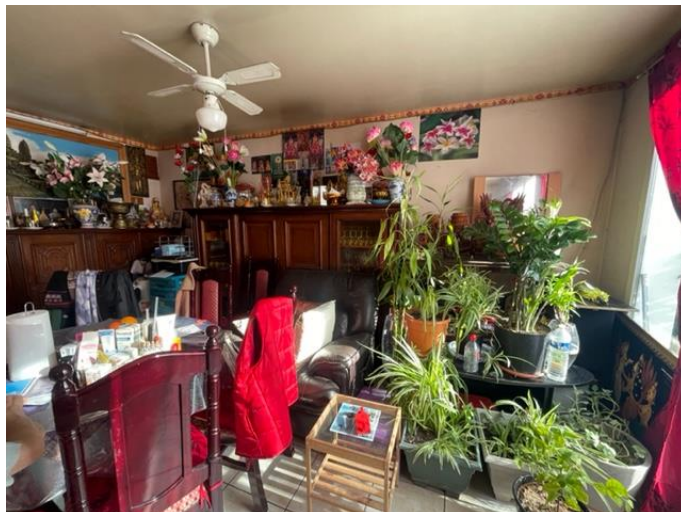
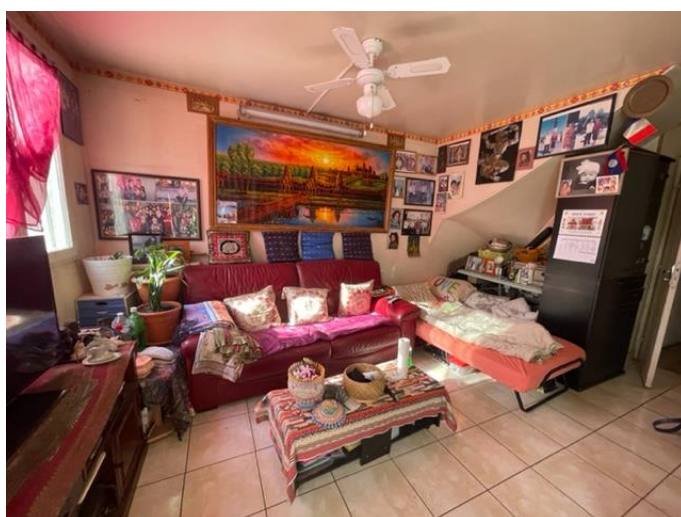
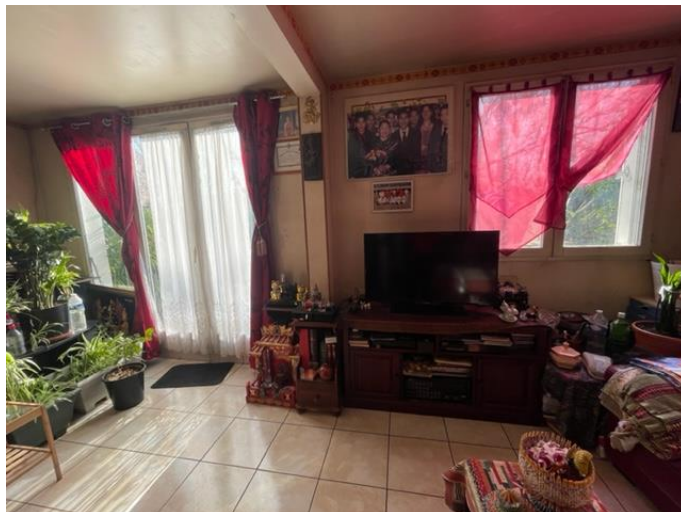
SALON/SALLE A MANGER

Le sol est recouvert de carreaux de carrelage en bon état.

Les murs sont recouverts de peinture en état d'usure avancée.

Le plafond est recouvert de peinture en état d'usure normale.

La pièce prend également jour par une porte-fenêtre à trois battants dont un fixe, équipée de montants en bois, de double vitrage. Je note l'absence de volet. Ladite porte-fenêtre donne également accès au petit jardin.

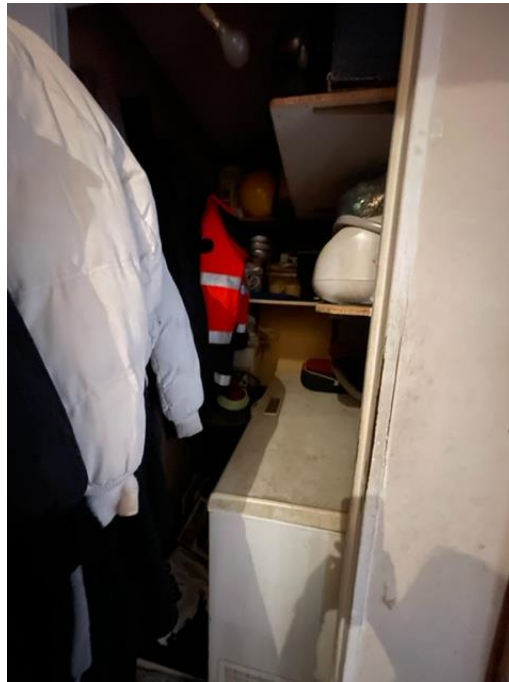
CAGIBI

Le sol est recouvert de carreaux de carrelage en état d'usure avancée.

Les murs sont recouverts de papier peint en état d'usure avancée.

Le plafond est recouvert de peinture en état d'usure avancée.

La pièce est aveugle et très fortement encombrée.

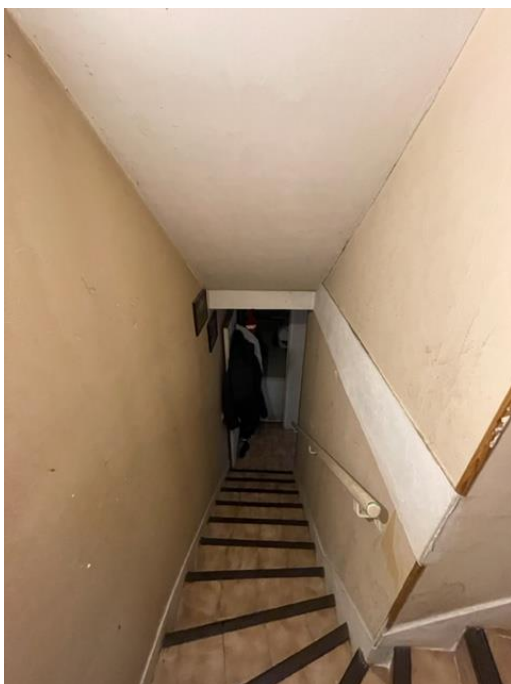
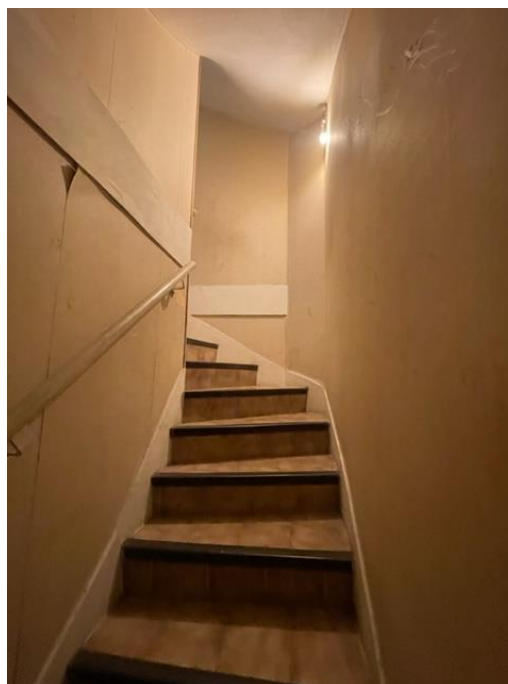
CAGE D'ESCALIER MENANT A L'ETAGE

Les marches sont recouvertes de carreaux de carrelage en état d'usure normale.

Les murs sont recouverts de papier peint dans un état vétuste.

Le plafond est recouvert de peinture en état d'usure avancée.

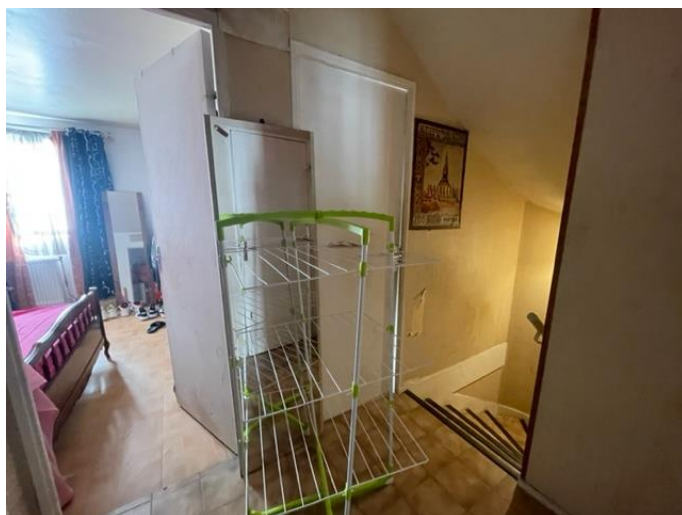
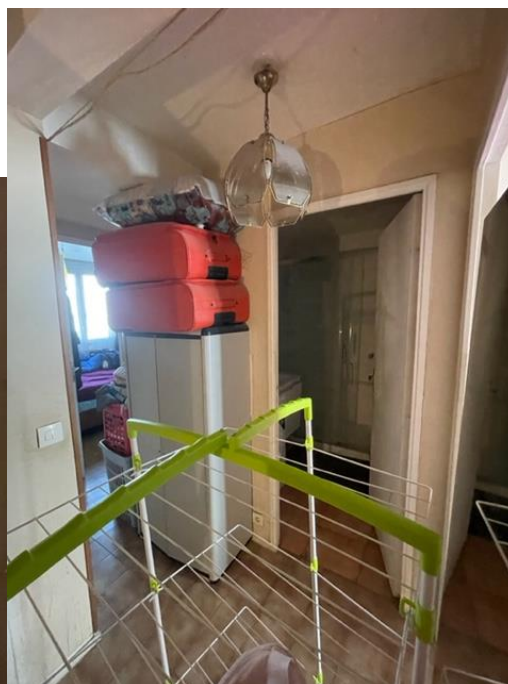
PALIER

Le sol est recouvert de carreaux de carrelage en état d'usure avancée.

Les murs sont recouverts de papier peint en mauvais état.

Le plafond est recouvert de peinture en état d'usure avancée.

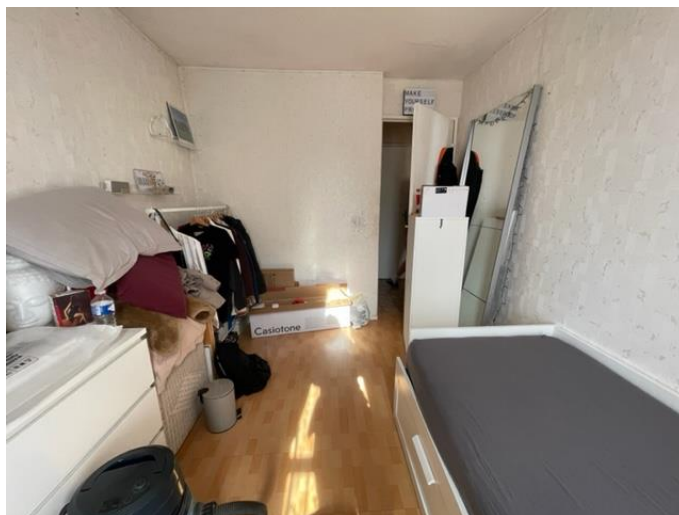
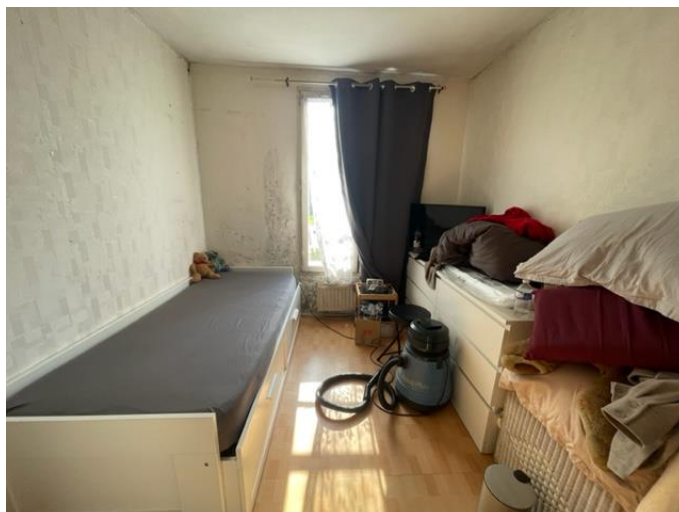
PREMIERE CHAMBRE A DROITE

Le sol est recouvert de dalles de linoléum en état d'usure normale.

Les murs sont recouverts de papier peint dans un état vétuste et plus particulièrement autour de la fenêtre où des traces de moisissure sont visibles.

Le plafond est recouvert de peinture en état d'usure avancée.

La pièce prend jour par une fenêtre à deux battants, équipée de montants en bois, de double vitrage. Je note l'absence de volet.

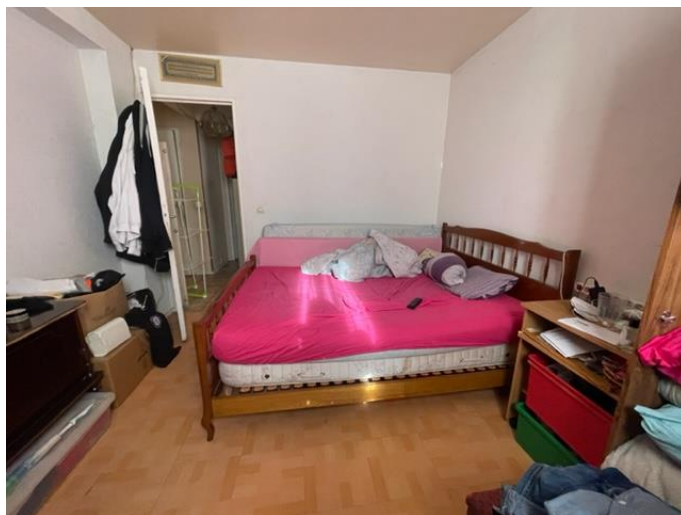
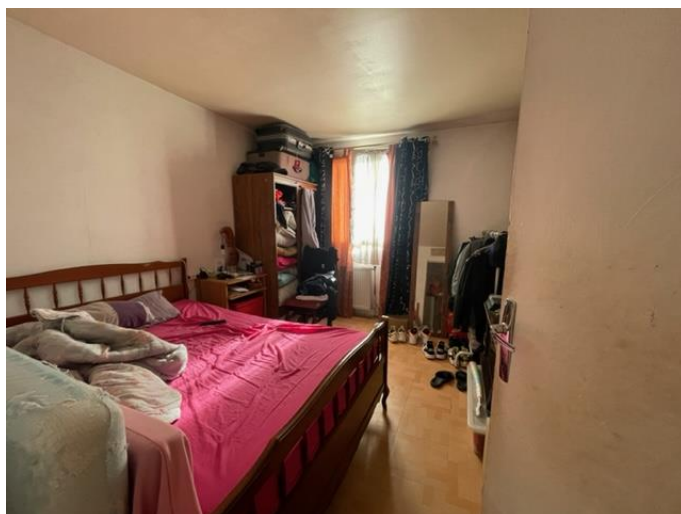
DEUXIEME CHAMBRE A DROITE

Le sol est recouvert de dalles de linoléum en état d'usure normale.

Les murs sont recouverts de papier peint en bon état.

Le plafond est recouvert de peinture en état d'usure normale.

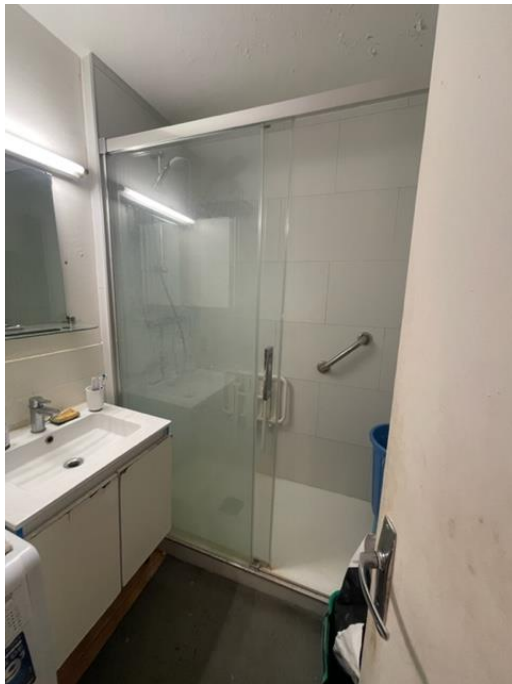
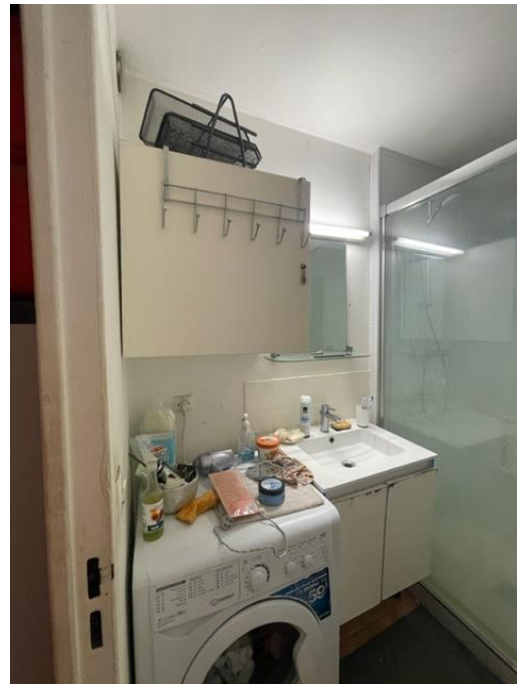
SALLE D'EAU

Le sol est recouvert de carreaux de carrelage en état d'usure avancée.

Les murs sont recouverts de carreaux de carrelage et de peinture en état d'usure avancée.

Le plafond est recouvert de peinture dans un état vétuste et craquelée.

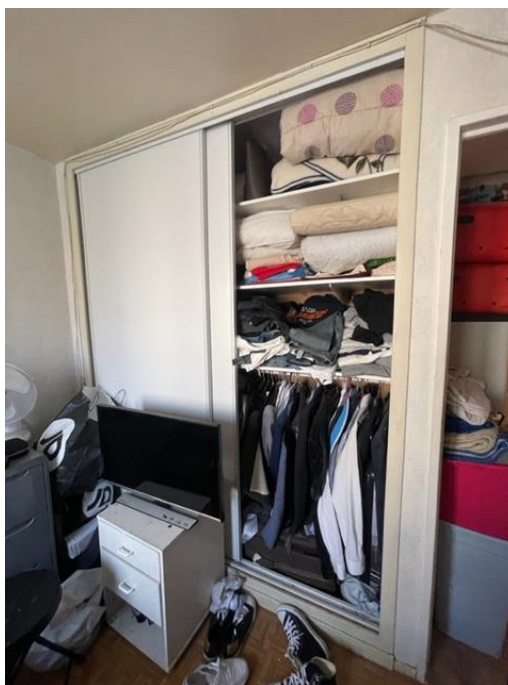
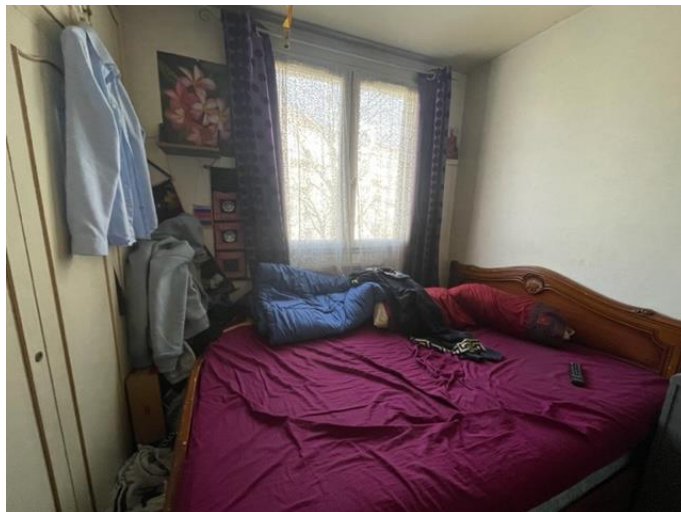
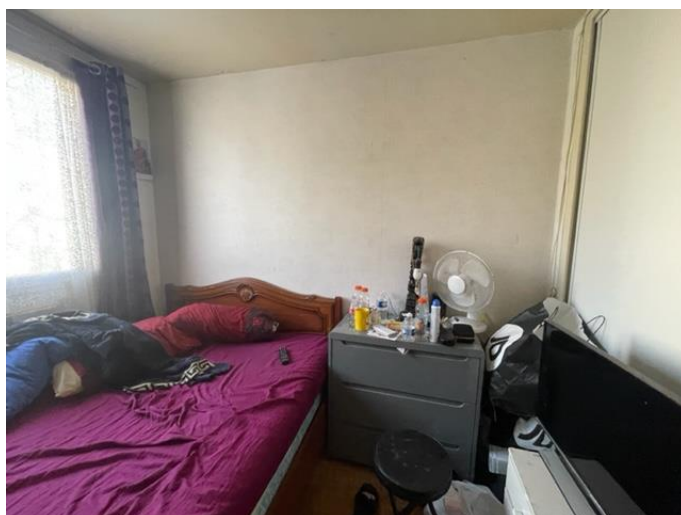
TROISIEME CHAMBRE

Le sol est recouvert de carreaux de linoléum en état d'usure avancée.

Les murs sont recouverts de papier peint en état d'usure normale.

Le plafond est recouvert de peinture en état d'usure normale.

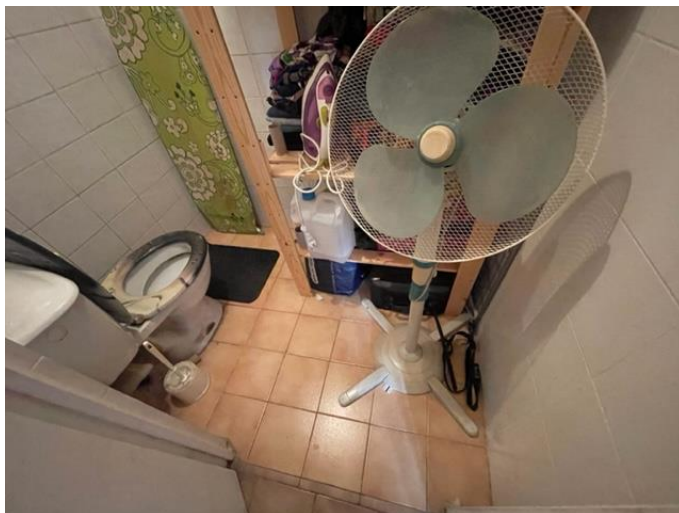
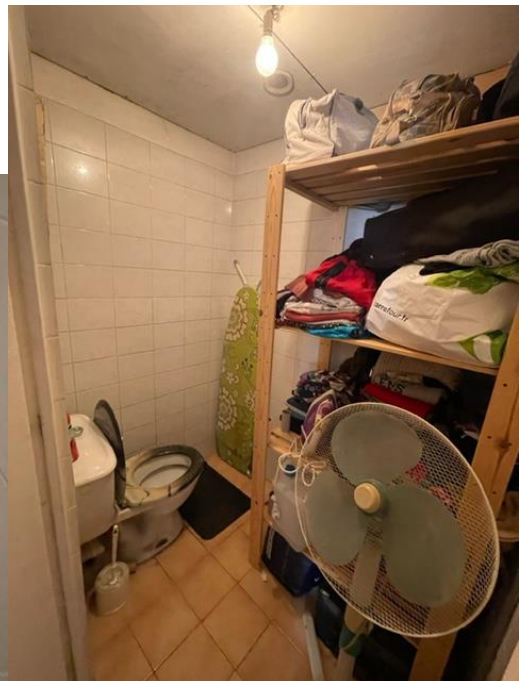
WC

Le sol est recouvert de carreaux de carrelage en état d'usure normale.

Les murs sont entièrement carrelés en état d'usure avancée

Le plafond est dénué de revêtement.
