PROCES VERBAL DE DESCRIPTION

- Que dans le cadre des actes préparatoires à la vente des biens et droits immobiliers saisis appartenant à _____ et _____, il me requiert à l'effet de procéder à la description de l'appartement situé 8, allée du Docteur Schalow à AULNAY-SOUS-BOIS (SEINE-SAINT-DENIS), aux premier et deuxième étages, correspondant au lot de copropriété n°180, accessoirisé, au sous-sol, d'un parking portant le n°304 et correspondant au lot de copropriété n°304.

Me suis transportée ce jour au 8, allée du Docteur Schalow à AULNAY-SOUS-BOIS (SEINE-SAINT-DENIS), aux premier et deuxième étages du bâtiment 42,

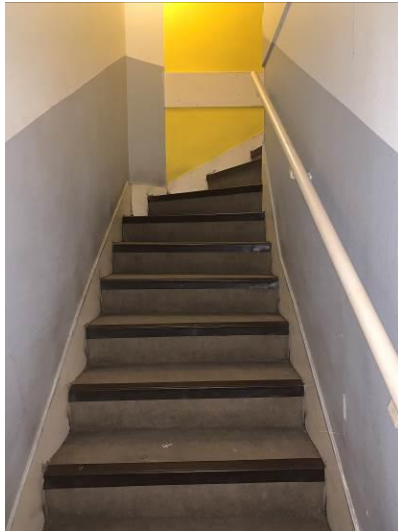
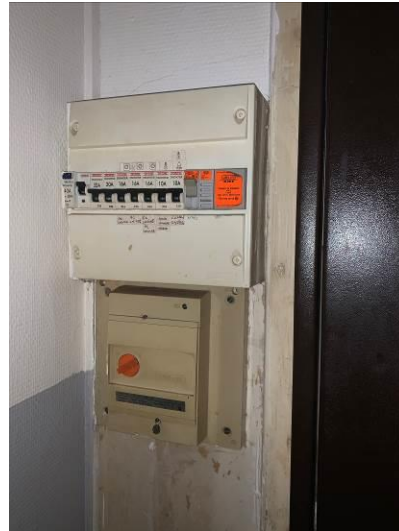
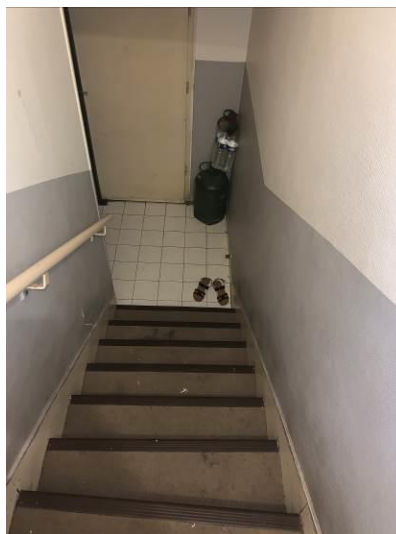
ACCES AU LOGEMENT

En bas des escaliers, le sol est recouvert de carreaux de carrelage en état d'usure avancée.

Les murs sont recouverts de toile de verre elle-même recouverte de peinture.

Le plafond est recouvert de peinture en état d'usure normale.

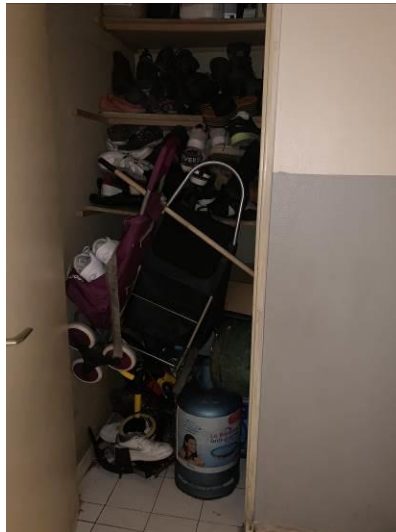
CAGIBI A CÔTÉ DE LA PORTE D'ENTREE

Le sol est recouvert de carreaux de carrelage.

Les murs sont recouverts de papier peint.

Le plafond est recouvert de peinture.

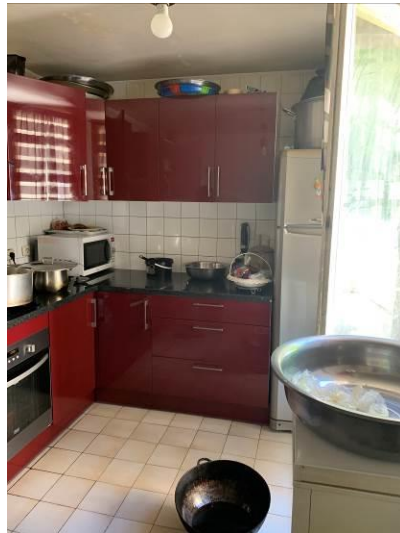
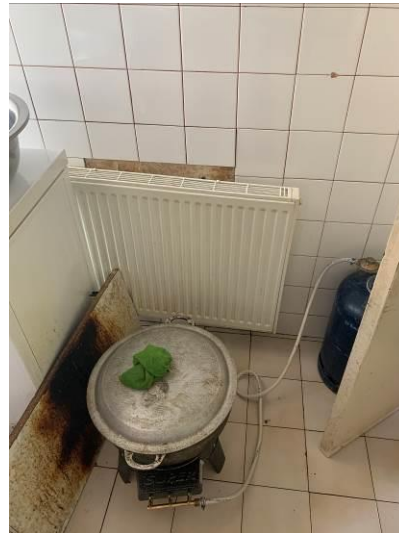
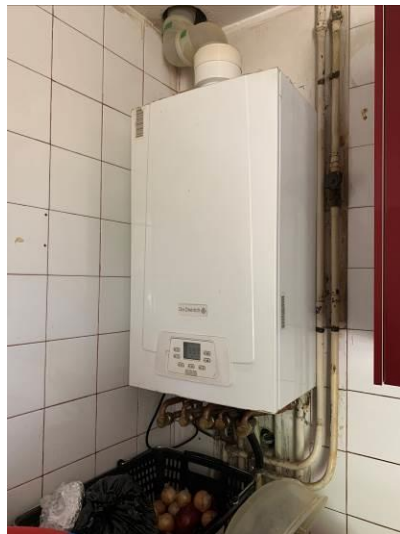
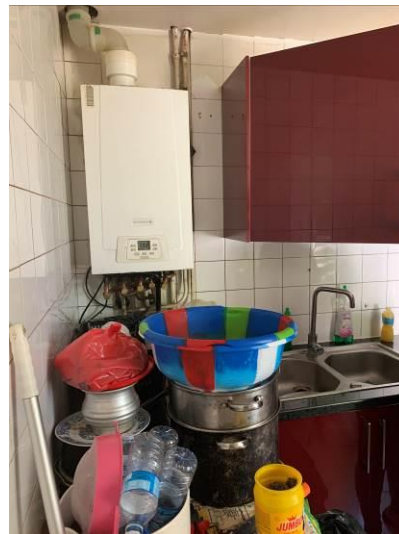
CUISINE

Le sol est recouvert de carreaux de carrelage en état d'usure normale.

Les murs sont de carreaux de carrelage en état d'usure normale.

Le plafond est recouvert de peinture dans un état vétuste.

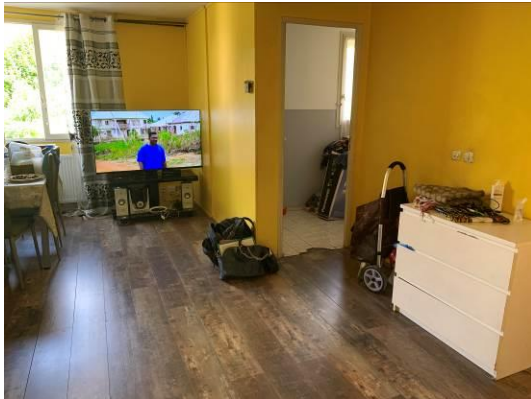
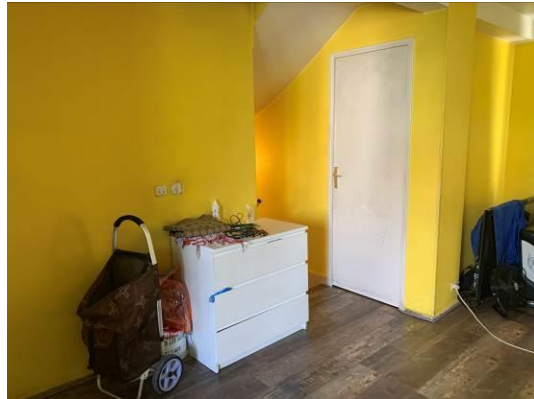
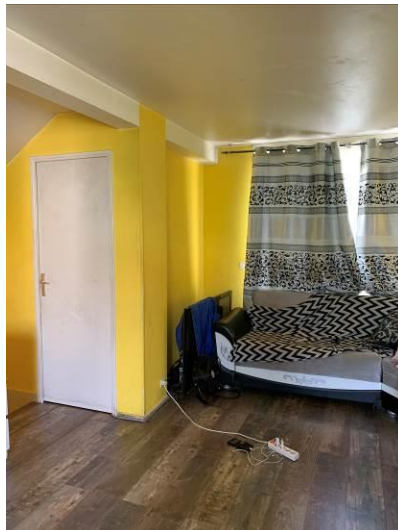
PIECE PRINCIPALE

Le sol est recouvert de parquet en bon état.

Les murs sont recouverts de toile de verre elle-même recouverte de peinture en état d'usure normale.

Le plafond est recouvert de peinture en état d'usure avancée.

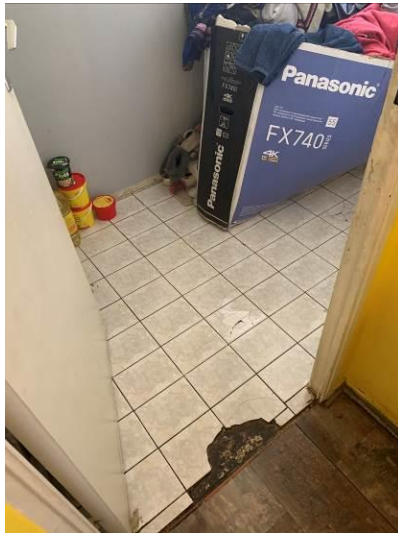
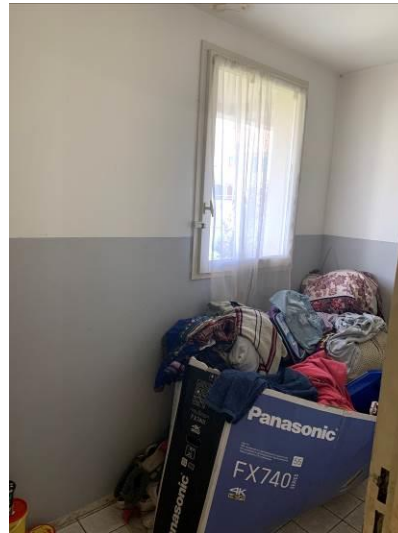
COULOIR MENANT AU DEUXIEME ETAGE

Le sol est recouvert de carreaux de carrelage dans un état vétuste.

Les murs sont recouverts de toile de verre elle-même recouverte de peinture en état d'usure avancée.

Le plafond est recouvert de peinture en état d'usure normale, excepté une trace jaunâtre au-dessus de la fenêtre.

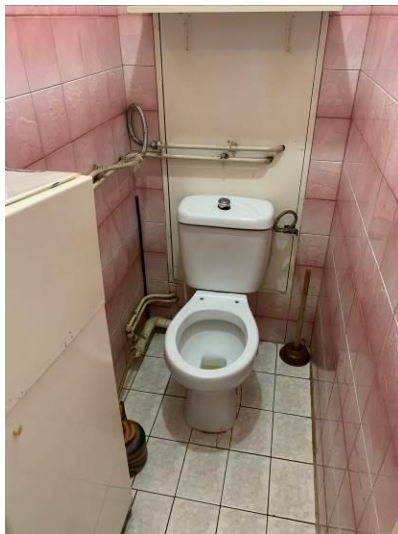
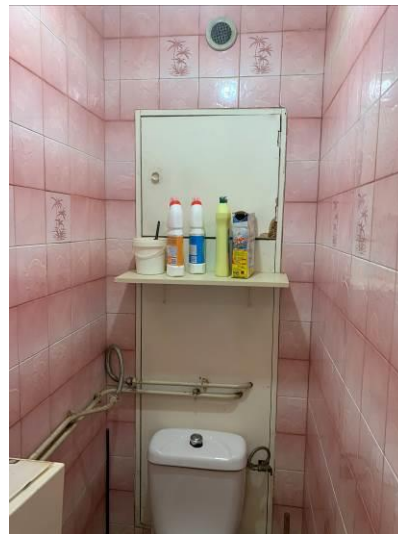
WC

Le sol est recouvert de carreaux de carrelage en état d'usure avancée.

Les murs sont entièrement carrelés en état d'usure avancée.

Le plafond est recouvert de peinture en état d'usure avancée.

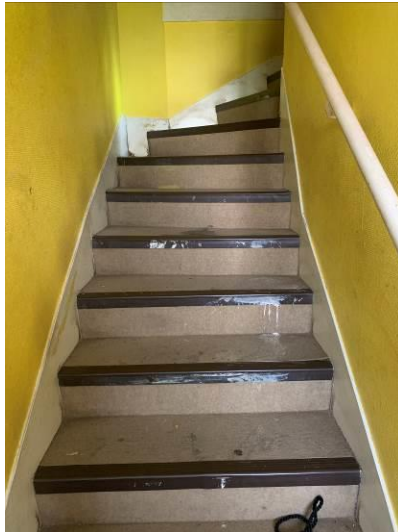
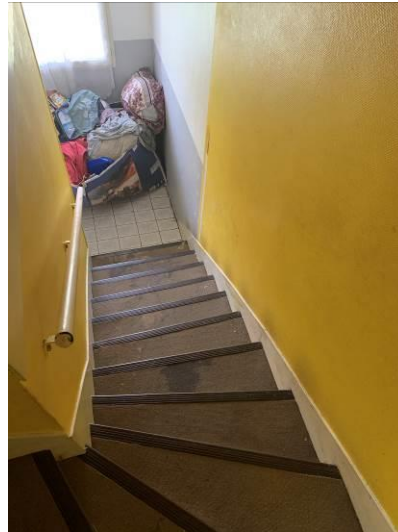
CAGE D'ESCALIER MENANT AU DEUXIEME NIVEAU

Les marches sont recouvertes de moquette dans un état vétuste.

Les murs sont recouverts de toile de verre elle-même recouverte de peinture en état d'usure avancée.

Le plafond est recouvert de peinture en état d'usure normale.

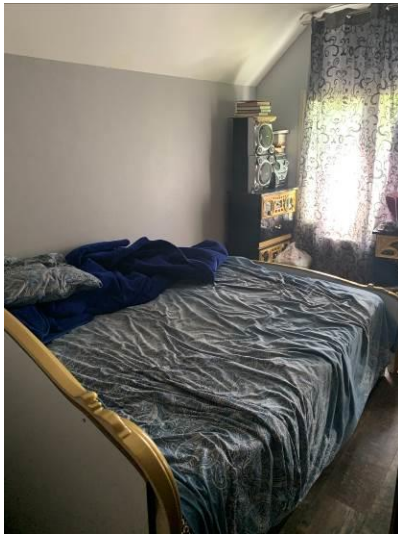
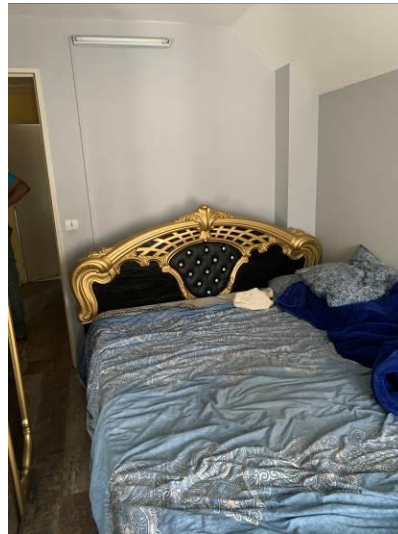
CHAMBRE A GAUCHE

Le sol est recouvert de parquet en bon état.

Les murs sont recouverts de toile de verre elle-même recouverte de peinture en bon état.

Le plafond est recouvert de peinture en état d'usure avancée.

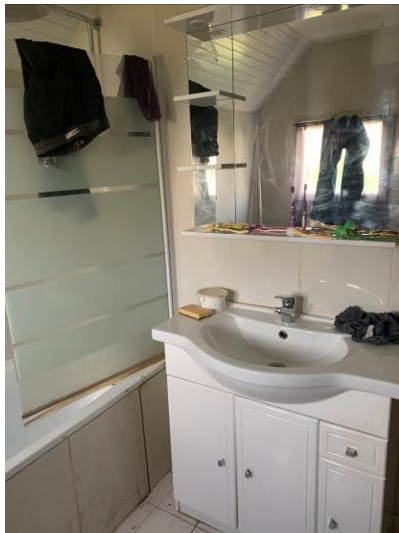
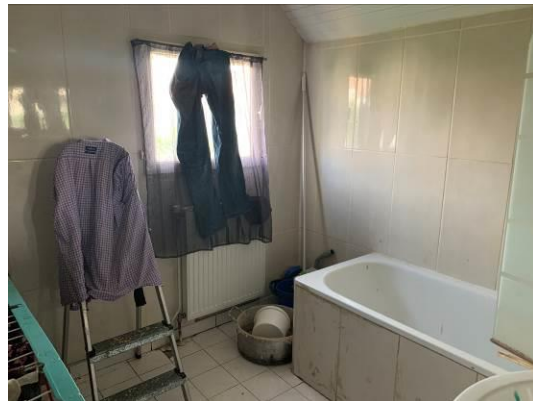
SALLE DE BAINS

Le sol est recouvert de carreaux de carrelage en état d'usure normale, excepté devant la porte de la salle de bains où des carreaux de carrelage sont fissurés.

Les murs sont entièrement carrelés en état d'usure normale.

Le plafond est recouvert de peinture blanche en état d'usure normale.

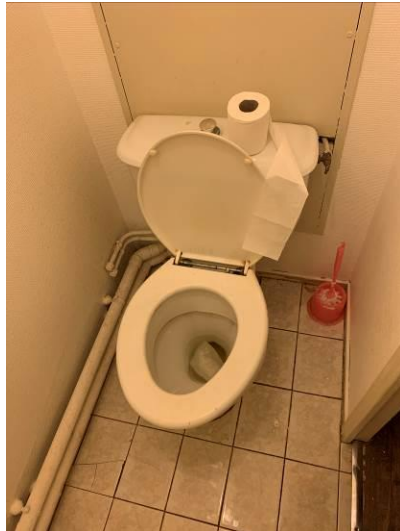
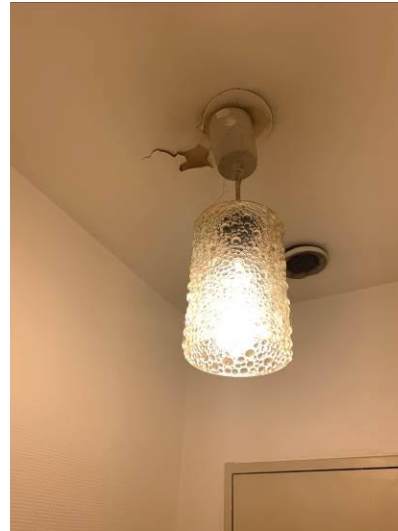
WC

Le sol est recouvert de carreaux de carrelage en état d'usure normale. Certains carreaux sont fissurés.

Les murs sont recouverts de toile de verre elle-même recouverte de peinture en bon état.

Le plafond est recouvert de peinture en état d'usure normale, excepté autour du point lumineux où la peinture est craquelée.
