PROCES-VERBAL DE DESCRIPTION

**L'AN DEUX MILLE VINGT-DEUX
ET LE DEUX JUIN**

Certifie m'être transporté ce jour à 13 heures 00, sis 20 Boulevard de la République 93190 LIVRY GARGAN cadastré section F n°2031

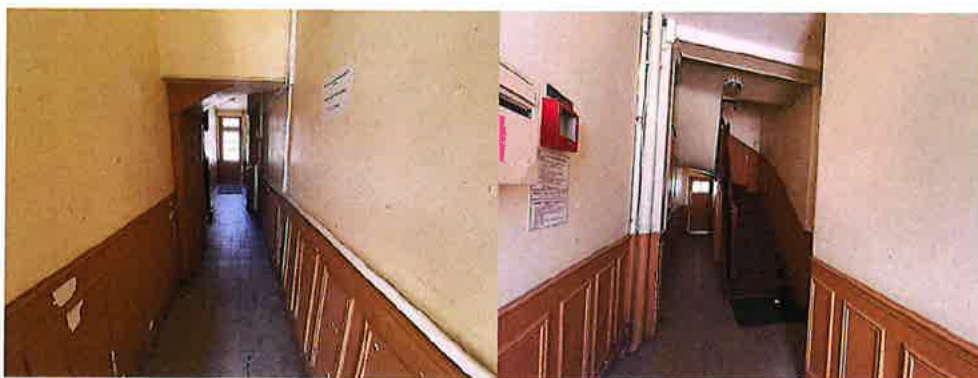
Rez-de-chaussée :

Sol : le sol est recouvert de carrelage en état d'usage.

Murs : les murs sont recouverts de peinture en mauvais état vétuste écaillée et qui s'effrite en de multiples endroits.

Plafond : le plafond est recouvert de peinture en mauvais état écaillée et qui s'effrite en de multiples endroits.

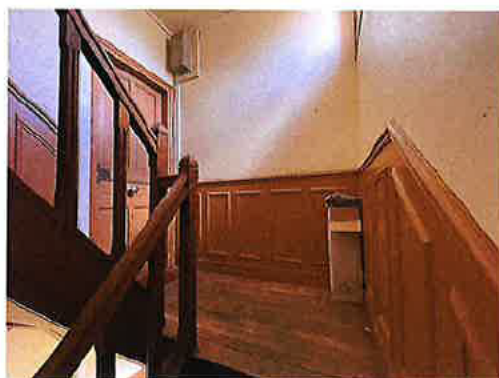
Etage :

L'accès à l'étage se réalise par un escalier en bois en état d'usage.

Sol : les paliers sont recouverts de plancher en bois en état d'usage.

Murs : les murs sont recouverts de peinture en mauvais état vétuste écaillée et qui s'effrite en de multiples endroits.

Plafond : le plafond est recouvert de peinture en mauvais état écaillée et qui s'effrite en de multiples endroits.

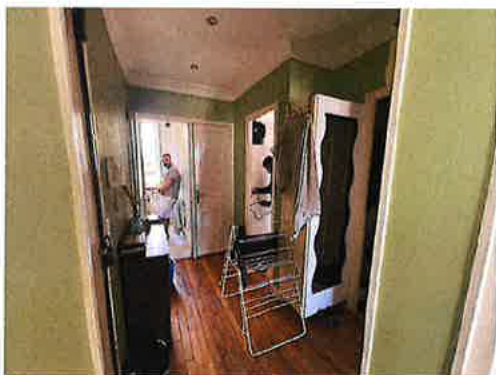
ENTREE ET HALL :

L'entrée se réalise par une porte en bois blindée avec renforcement métallique en partie intérieure et serrure blindée en état d'usage.

Sol : le sol est recouvert de parquet en état d'usage.

Murs : les murs sont recouverts de peinture en état d'usage.

Plafond : le faux plafond avec spots encastrés est recouvert de peinture en état d'usage.

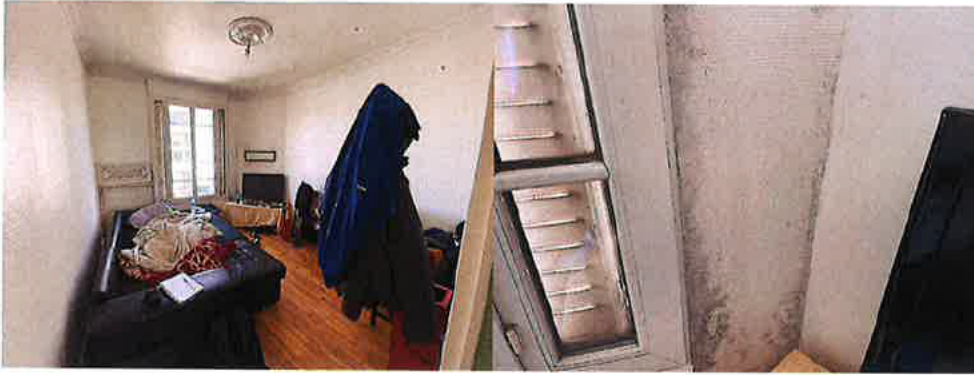
SALON SUR RUE :

Murs : les murs sont recouverts de peinture en état d'usage et de papier fibre de verre présentant des traces de moisissure côté droite de la fenêtre.

Fenêtre : présence d'une fenêtre double vantaux ouvrante en PVC double vitrage entourée de deux petites fenêtres fixe en PVC double vitrage en état d'usage l'ensemble avec volets de type persiennes métalliques en état d'usage et garde-corps métallique en état d'usage.

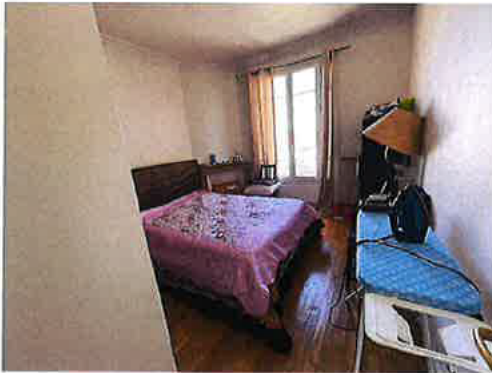
CHAMBRE SUR RUE :

Murs : les murs sont recouverts de peinture en état d'usage et de papier fibre de verre présentant des traces de moisissure sous la fenêtre.

Fenêtre : présence d'une fenêtre double vantaux ouvrante en PVC double vitrage entourée de deux petites fenêtres fixe en PVC double vitrage en état d'usage l'ensemble avec volets de type persiennes métalliques en état d'usage et garde-corps métallique en état d'usage.

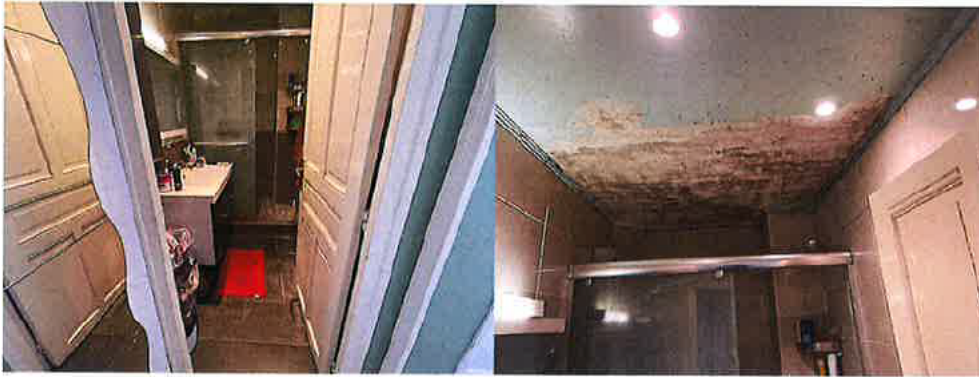
SALLE DE BAINS :

Plafond : le faux plafond avec spots encastrés est recouvert de peinture en mauvais état avec moisissure.

Généralités : présence d'une douche avec colonne hydrojet dont les joints sont recouverts de moisissure.

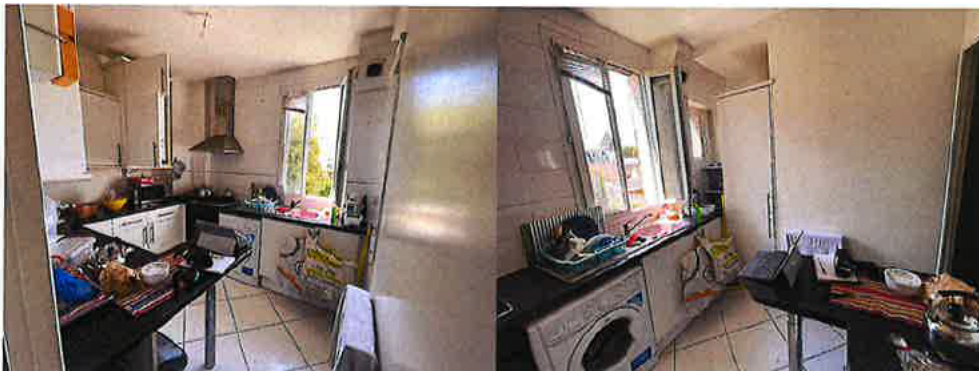
CUISINE :

La cuisine est équipée de meubles bas et hauts en bois avec four encastré, hotte aspirante et évier inox double bac en état d'usage.

Fenêtre : présence d'une fenêtre double vantaux ouvrante en PVC double vitrage en état d'usage avec volets roulants mécaniques en aluminium en état d'usage.

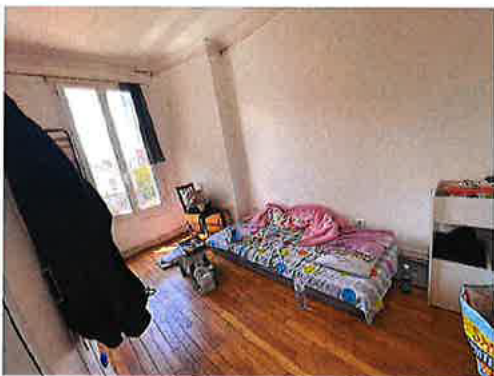
CHAMBRE GAUCHE SUR ARRIERE :

Murs : les murs sont recouverts de peinture en état d'usage et de fibre de verre en état d'usage à l'exception des murs côté fenêtre avec présence de moisissures en de multiples endroits.

Fenêtre : présence d'une fenêtre double vantaux en PVC ouvrante double vitrage en état d'usage avec volets persiennes métalliques en état d'usage et garde-corps métallique en état d'usage.
