PROCES-VERBAL DE CONSTAT

Que dans ces conditions, le requérant a le plus grand intérêt à faire procéder à un procès-verbal de description du bien dont cette société est propriétaire et située à la même adresse, commune du PLESSIS-TREVISE 94420, 28 avenue Gonzalve et 55 avenue de Combault à l'angle des deux voies, est composée ainsi, un pavillon :

Me suis transportée le 09 mars 2021 à 10 heures, 28 avenue Gonzalve et 55 avenue de Combault à 94420 LE PLESSIS-TREVISE.

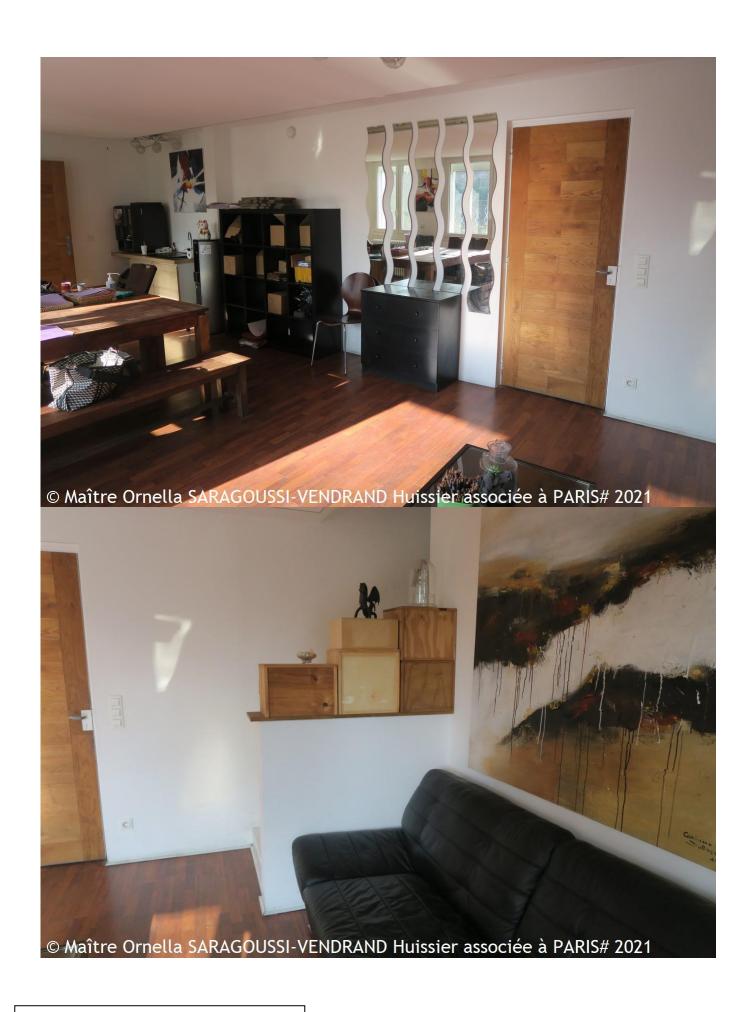
Double séjour :

Au sol, je relève un parquet en bon état.

Les murs sont recouverts d'une peinture de couleur blanche en bon état d'usage.

Je note trois fenêtres en PVC, double vitrage, qui éclairent cette première zone. Elles sont en bon état. Je note la présence de radiateurs.

Dans le double séjour, en entrant, je constate également un plan de travail avec un évier un bac et égouttoir avec un robinet mitigeur.

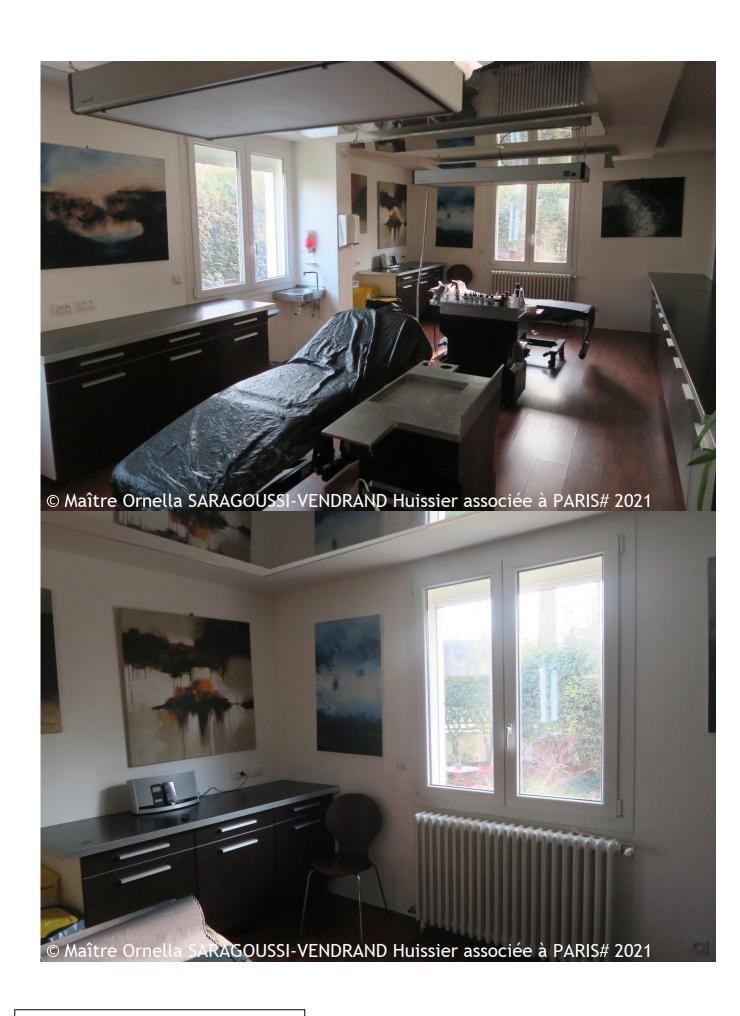
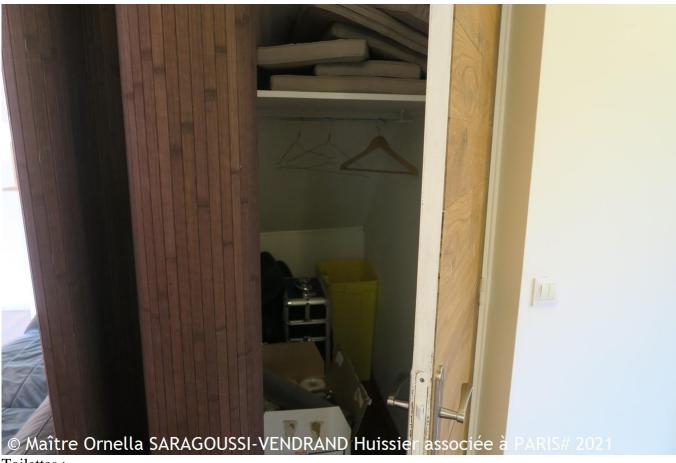
Pièce de travail :

A main droite, par rapport au double séjour, j'accède à la salle de tatouages. Au sol, je note le même parquet droit. Je note la présence de prises techniques au sol. Les murs sont recouverts d'une peinture de couleur blanche en bon état d'usage. Trois fenêtres PVC, double vitrage, éclairent cette pièce. Elles sont en bon état. Dans cette pièce, il existe une petite porte qui permet d'accéder à un petit cagibi

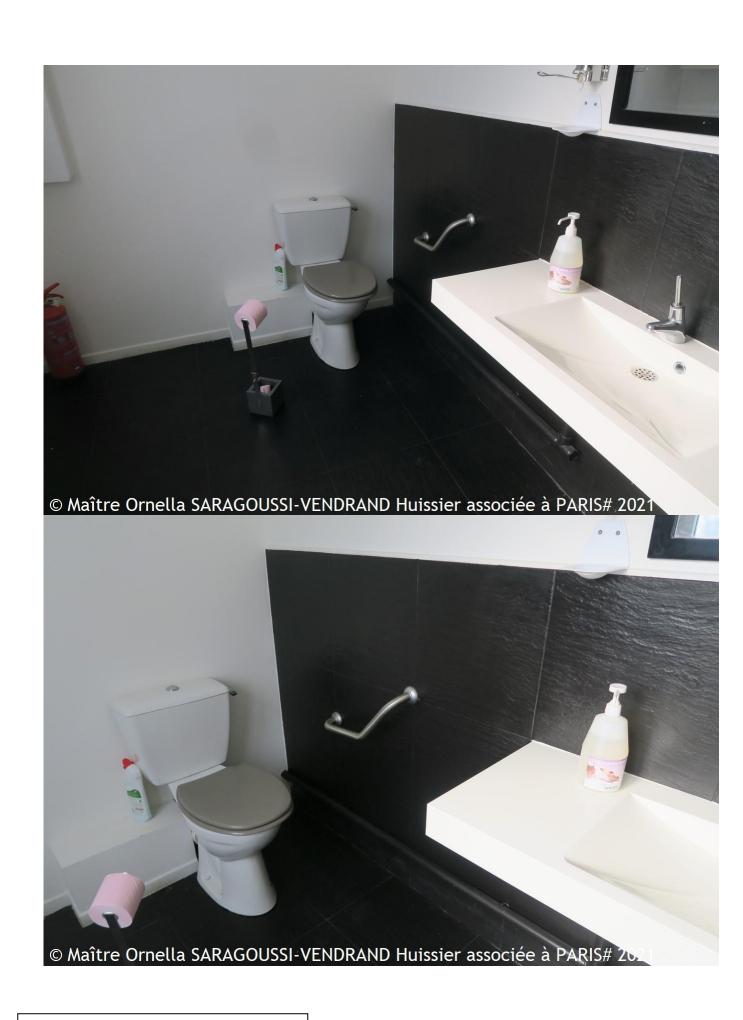
Toilettes:

La porte en structure bois présente un revêtement constitué de lattes de bois en bon état. Elle est pourvue d'un jeu de poignées béquille et d'un verrou de sécurité.

Au sol, je note un carrelage en bon état.

Les murs, côté lave-mains, sont recouverts d'une faïence murale jusqu'à une hauteur d'environ un mètre. Au-delà, les murs sont recouverts d'une peinture de couleur blanche en bon état.

Je relève un faux-plafond avec spots intégrés.

Je note une fenêtre en PVC, double vitrage avec verre teinté, en bon état.

Je constate un lave-mains en bon état avec robinet mitigeur.

Je note un WC, cuvette à l'anglaise avec abattant et réservoir d'eau en bon état.

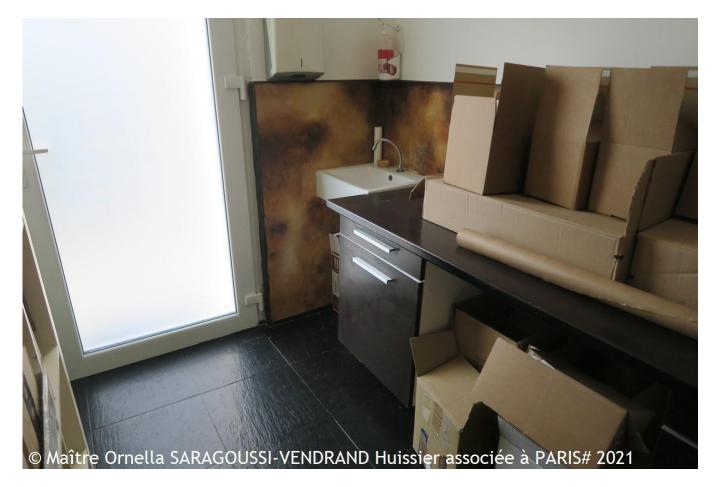
Pièce suivante:

J'accède ensuite à une deuxième pièce équipée d' un petit évier.

Au sol un carrelage à l'état d'usage

Je note une fenêtre fixe et une porte qui permet d'accéder au jardin mais laquelle est actuellement fermée.

Je note un faux-plafond avec spots intégrés en bon état.

dans les pièces visitées, je constate un ceinturage électrique complet.

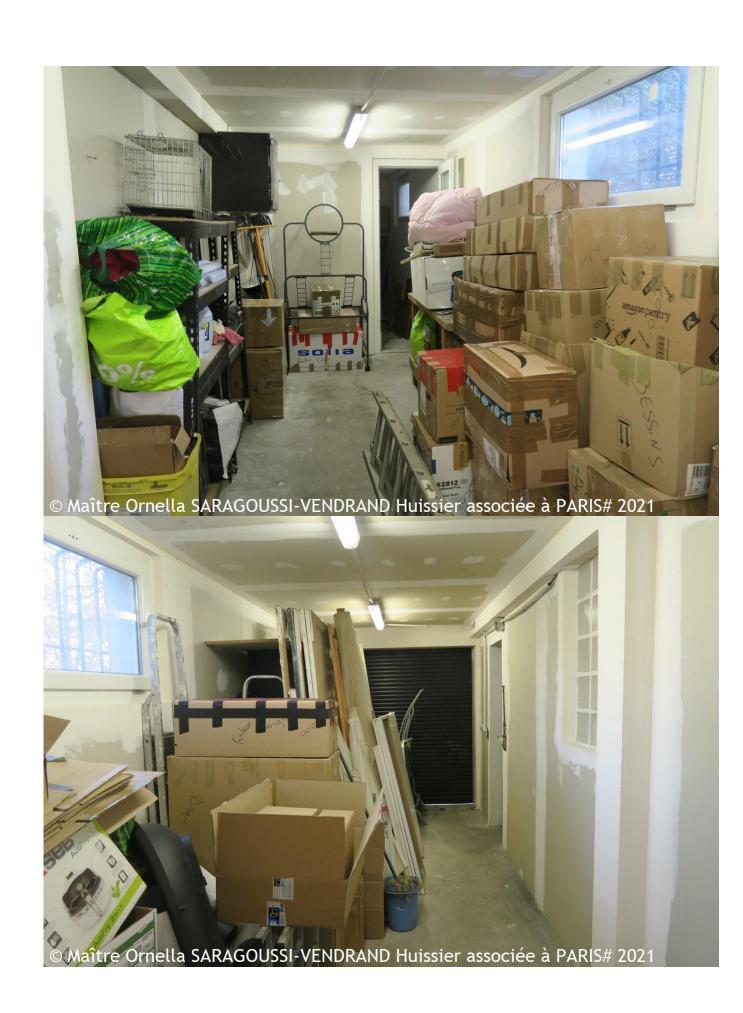
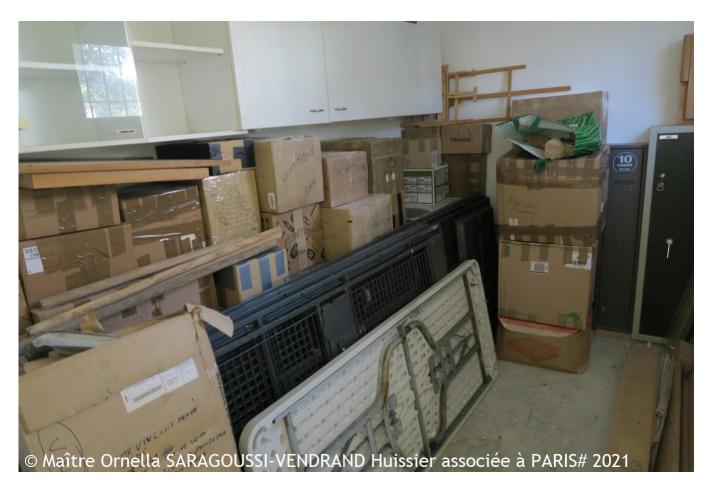
Garage:

Je prends quelques photographies du garage qui sert de remise.

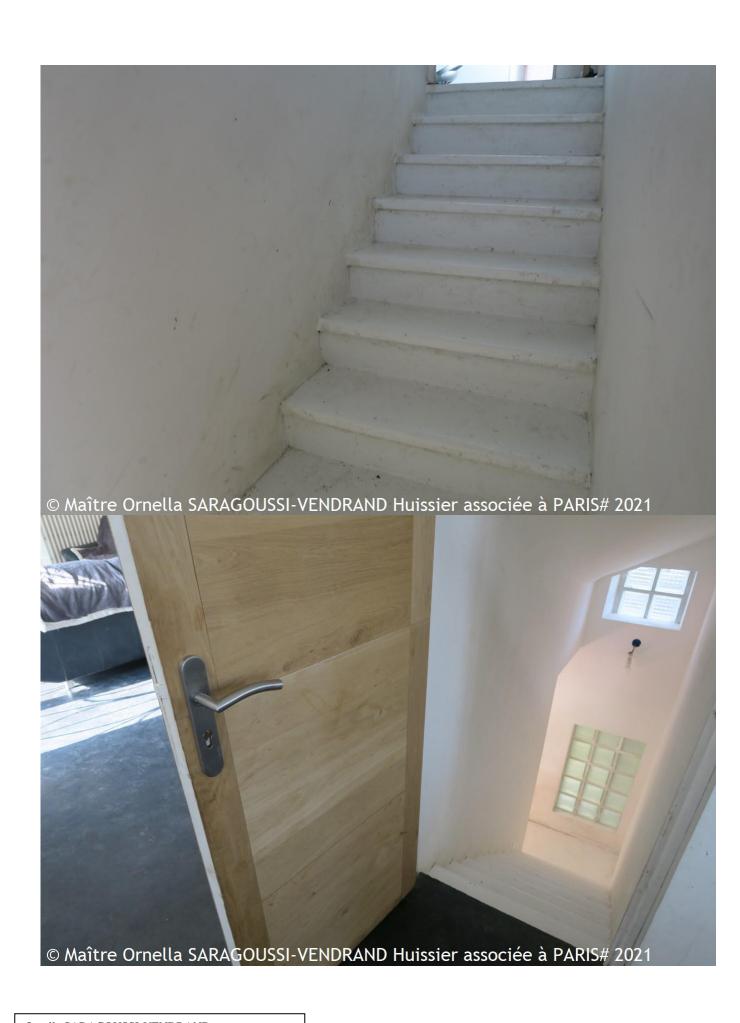
Premier étage

j'accède à l'étage par un escalier dont les marches sont en bois, les contremarches également. Le tout est recouvert d'une peinture de couleur blanche, ainsi que la volée d'escalier. La peinture est dans un état sale sur les marches et le long de la volée avec beaucoup de traces de salissures et de frottements. Des carreaux de verre éclairent la volée.

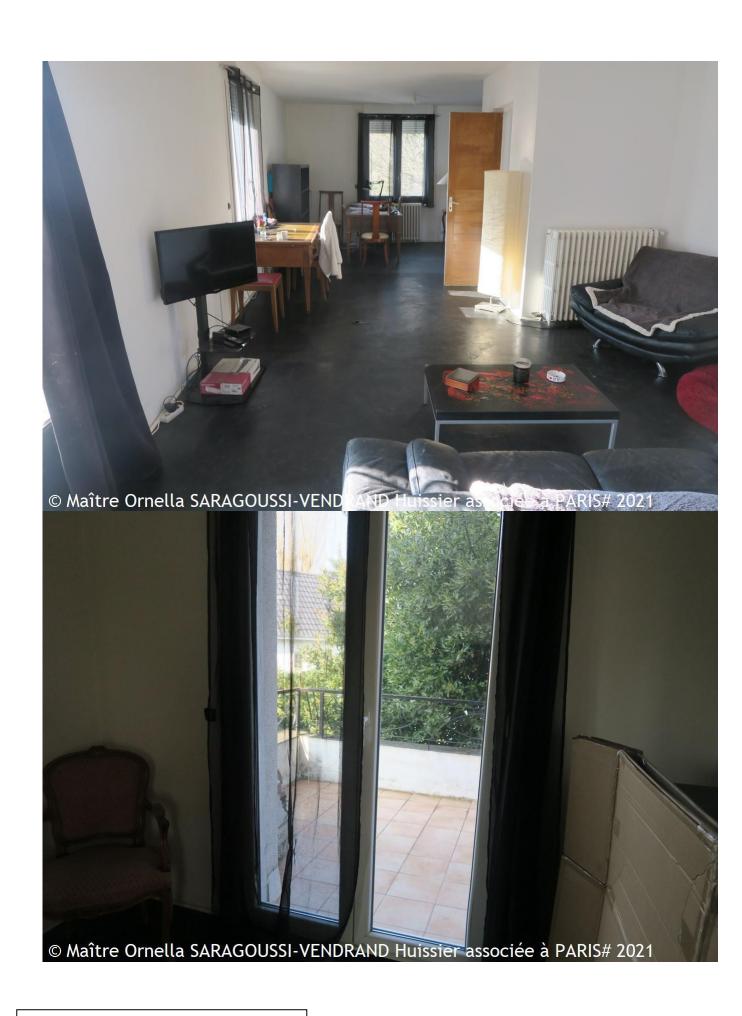
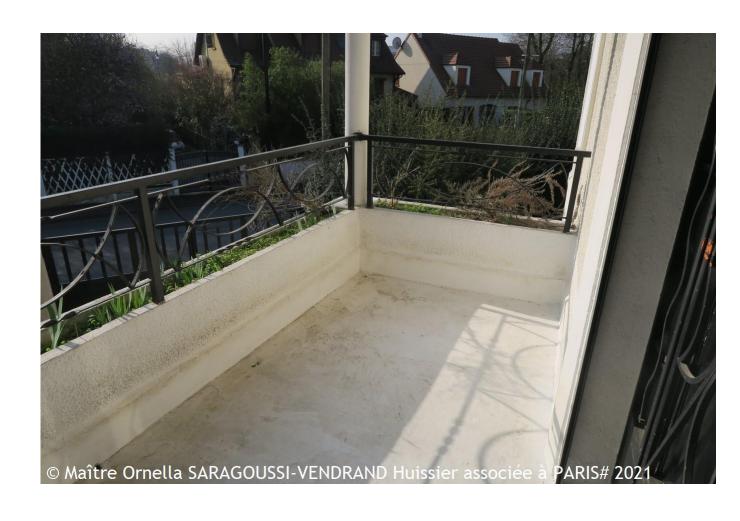
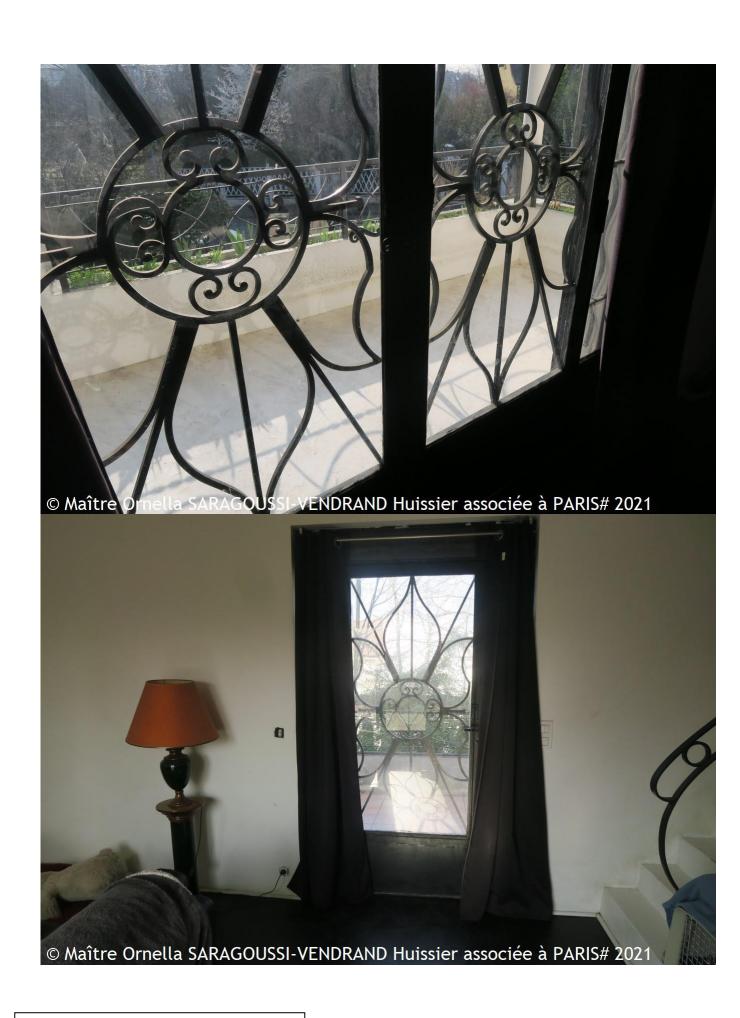
Séjour:

Dans le séjour et la cuisine, je constate un béton ciré au sol en bon état d'usage.

Les murs sont recouverts d'une peinture de couleur blanche dans un état ancien d'usage, sans dégradation importante.

Les fenêtres sont en PVC, double vitrage, en bon état.

Dans le séjour, il existe deux portes-fenêtres en fer forgé en bon état qui permettent d'accéder à une terrasse côté gauche et à une terrasse côté droit.

Je note deux fenêtres en PVC en bon état qui éclairent le séjour.

Il existe une dernière porte en PVC qui permet également d'accéder à la terrasse.

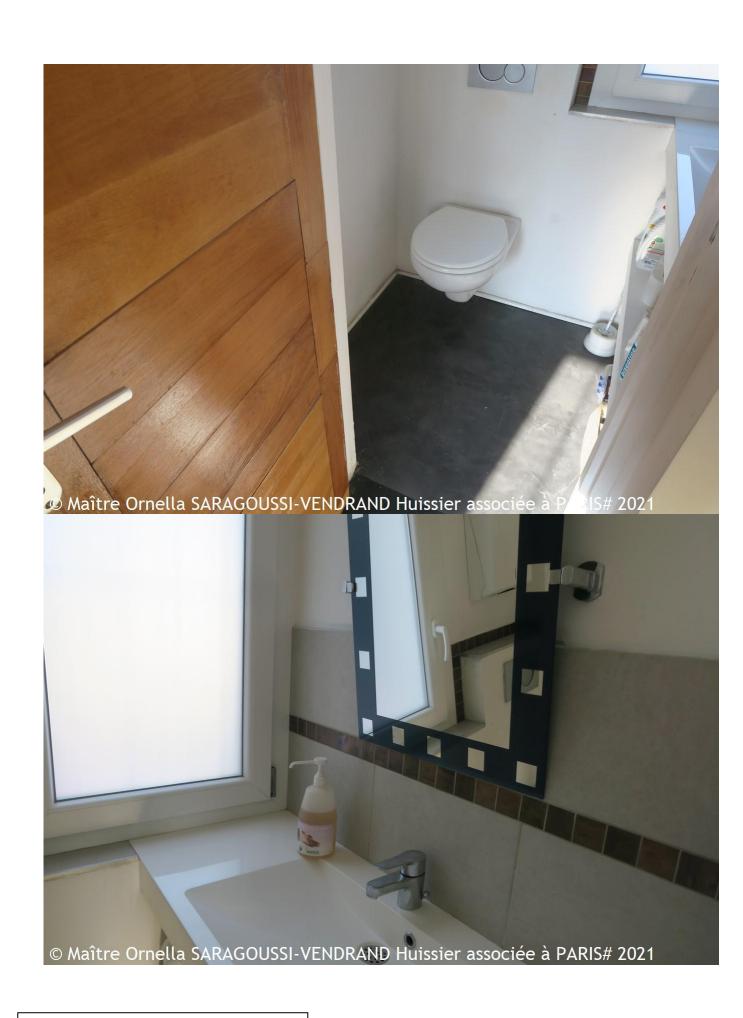
<u>Toilettes:</u>

Dans les toilettes, je note une cuvette suspendue avec boîtier géberit en bon état.

Il existe un lave-mains en parfait état.

Côté lave-mains, je constate une faïence murale.

Une fenêtre en PVC, double vitrage, éclaire les toilettes, en bon état.

Au sol, un béton ciré en bon état.

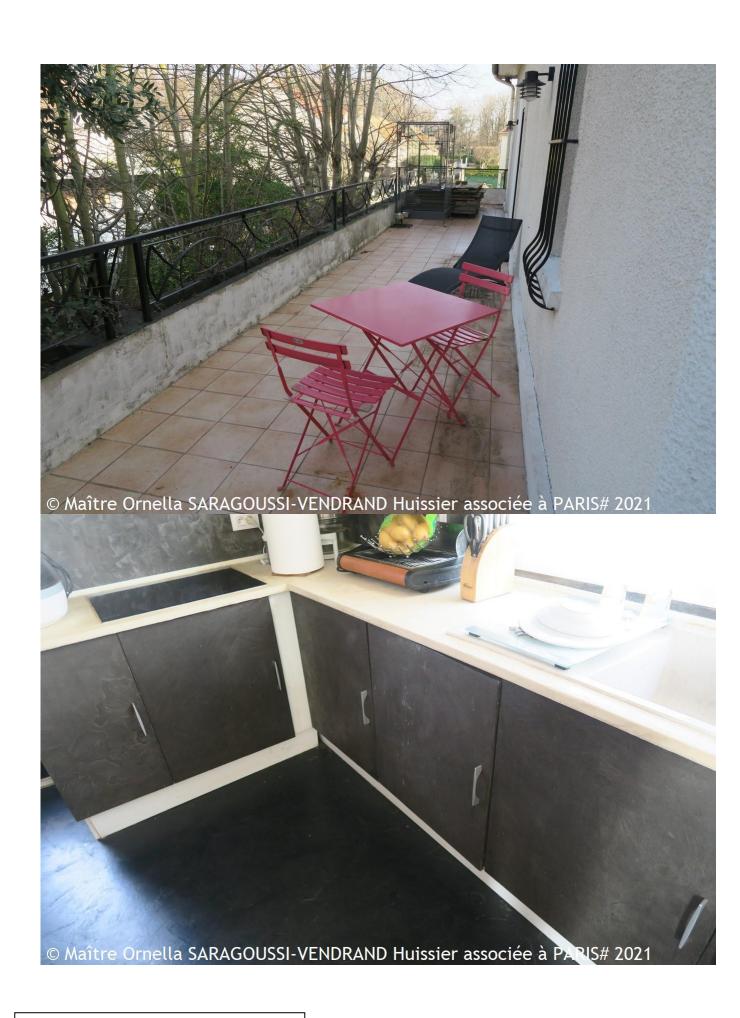
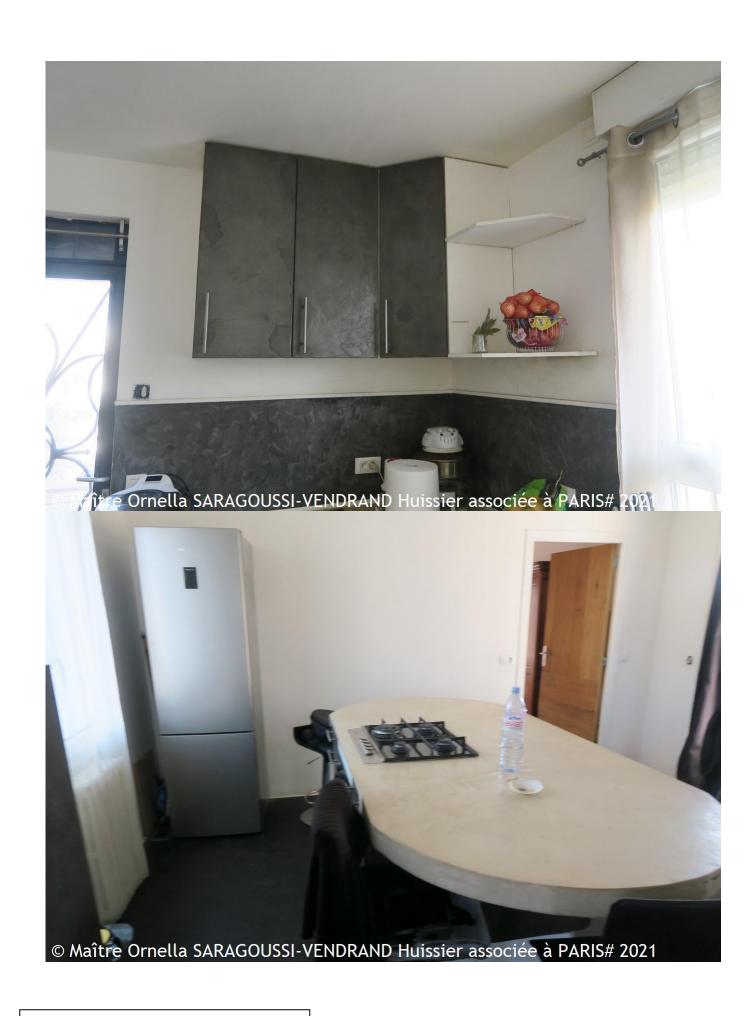
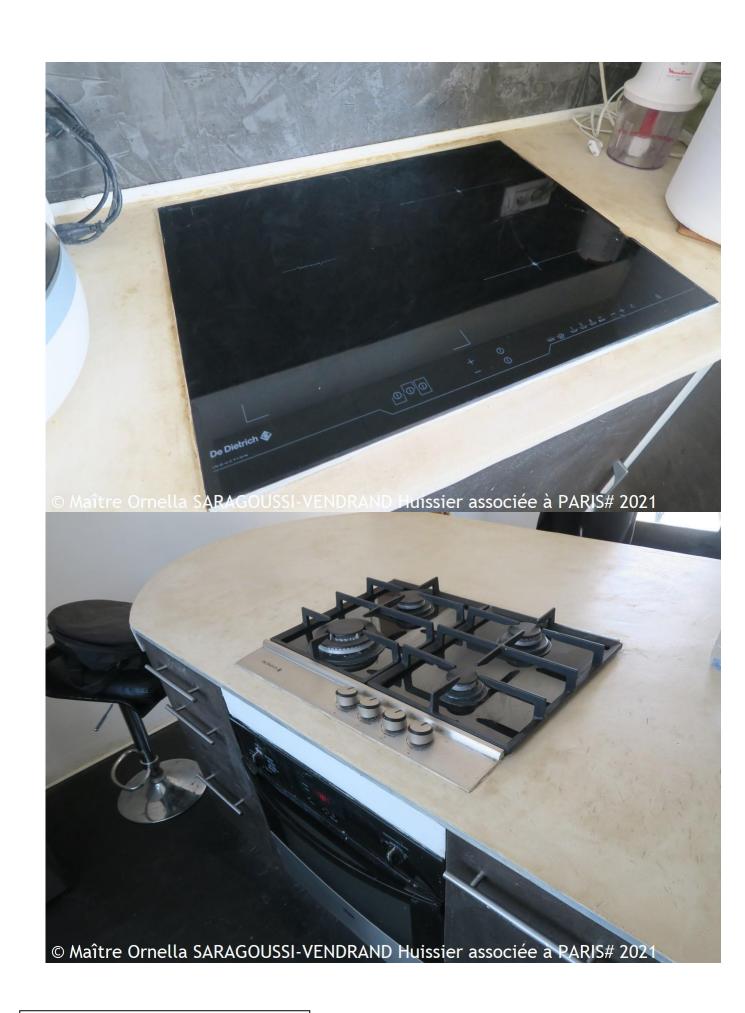
Cuisine:

Je note un plan de travail en bon état équipé de placards bas et placards hauts. Le tout est en parfait état.

Je note une plaque de cuisson à induction trois feux laquelle est quelque peu fêlée.

Je constate une crédence murale en bon état.

Il existe deux portes-fenêtres en fer forgé qui permettent d'accéder à la terrasse. Je note également deux fenêtres en PVC, double vitrage, qui éclairent la cuisine. Elles sont en bon état, rien à signaler. La peinture blanche est également en bon état d'usage.

Je note également des plaques gaz, 4 feux, et un four en bon état.

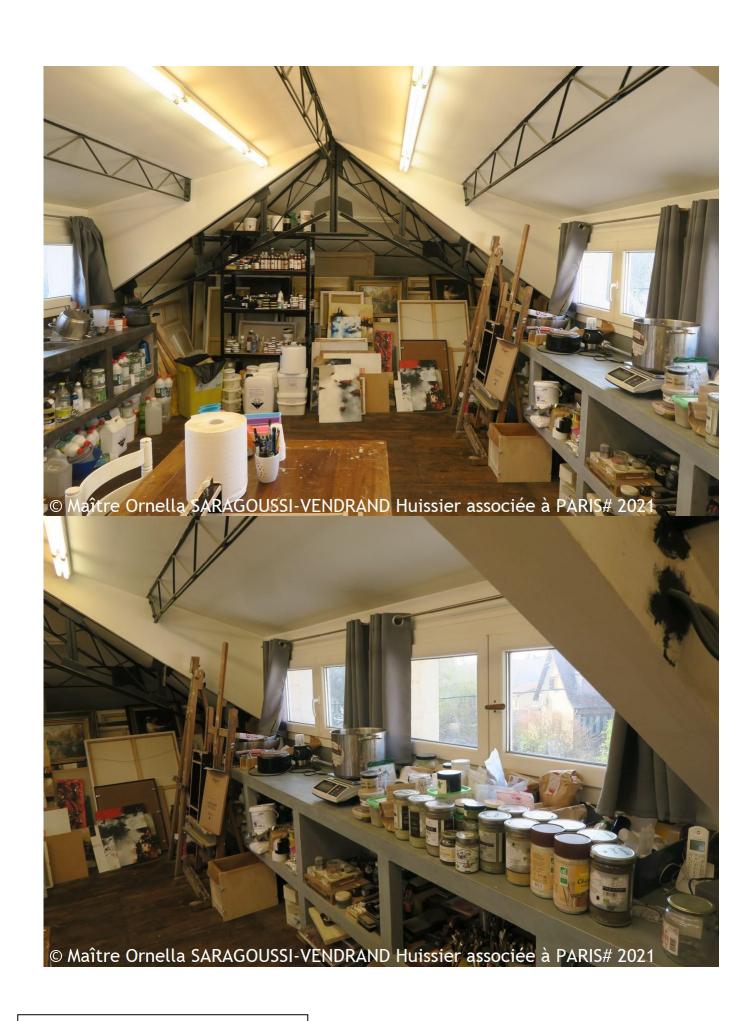
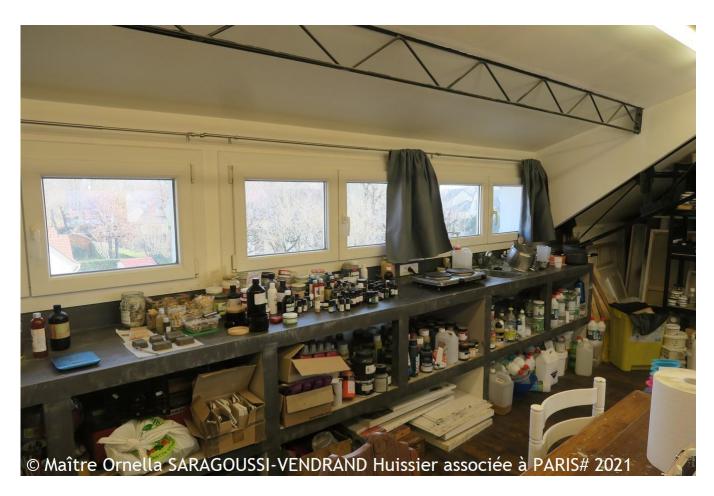
Zone atelier:

J'accède ensuite à un deuxième étage par un escalier dont les marches sont recouvertes d'une peinture de couleur blanche abîmée. Le garde-corps en fer forgé est en bon état. Le long de la volée, la peinture blanche présente de très nombreuses salissures et taches.

la zone atelier d'artiste est équipée d'une charpente Eiffel en parfait état. La pièce est éclairée par cinq fenêtres en PVC, double vitrage. Il m'est indiqué qu'il y a des points d'eau partout également à cet étage. Au sol, le parquet est ancien.

Je note également une fenêtre fixe au niveau de la volée d'escalier.

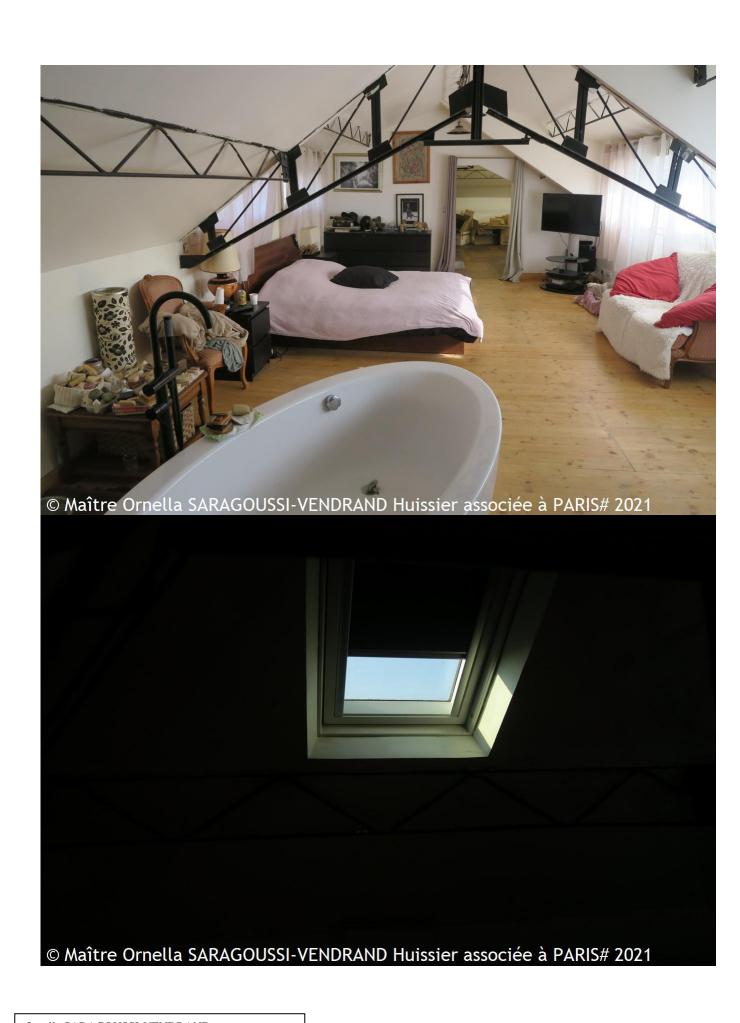
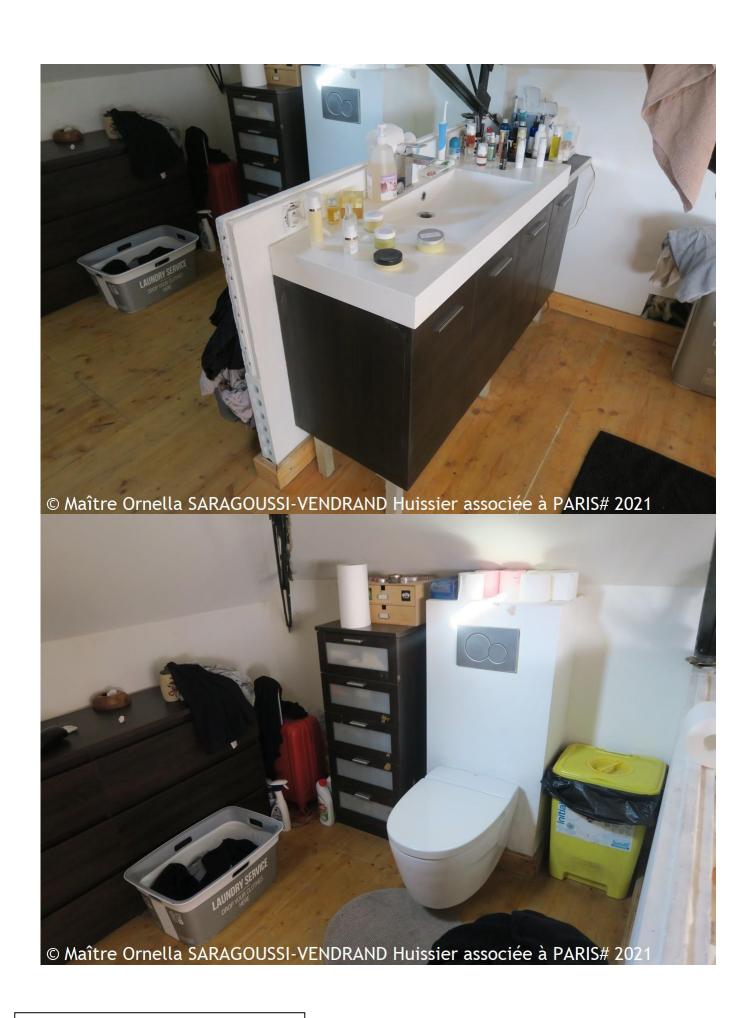
Chambre à coucher:

Dans cette chambre à coucher, il existe également un parquet au sol.

Les murs sont recouverts d'une peinture de couleur blanche dans un état ancien d'usage.

Je note une charpente Eiffel.

Je note cinq fenêtres en PVC, double vitrage, qui éclairent la chambre. Je note également une petite fenêtre type velux dans la zone salle de bain.

Dans la zone salle de bain, je note une baignoire en bon état et un lavabo en parfait état.

Je note également des toilettes. Le tout est en bon état.

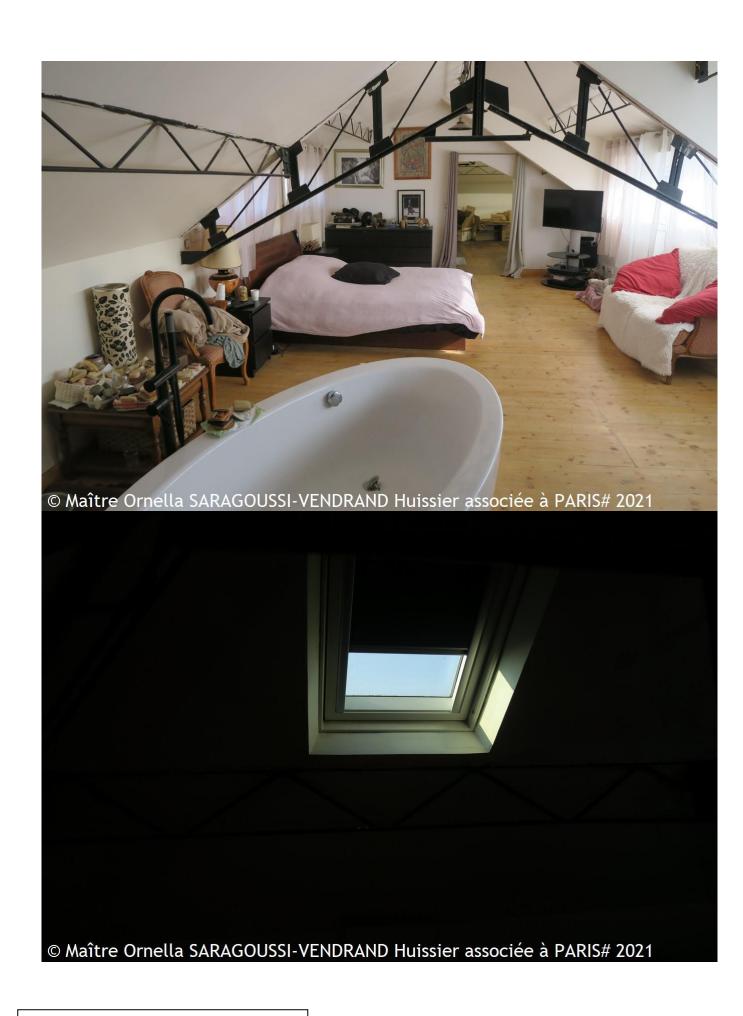
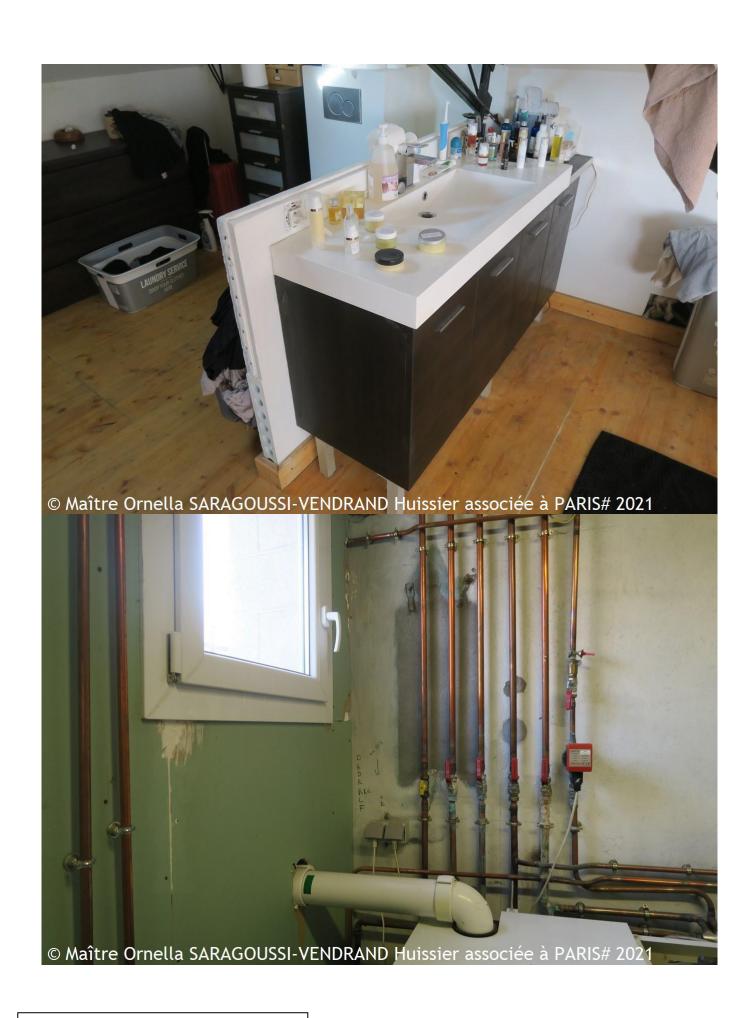
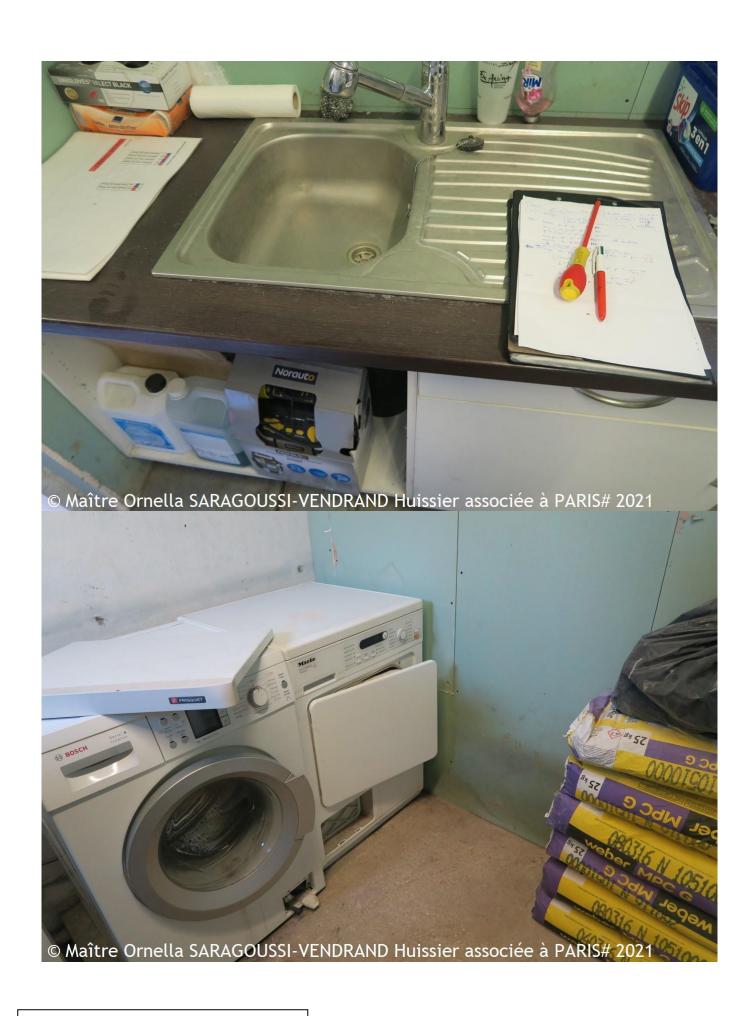
Buanderie rez-de-chaussée:

Au niveau du rideau métallique garage, à main gauche, je constate une porte qui permet d'accéder à une petite buanderie où sont présentes la chaudière et les différentes machines à laver. Les parois murales sont constituées de BA13 hydrofuge excepté la paroi murale de face.

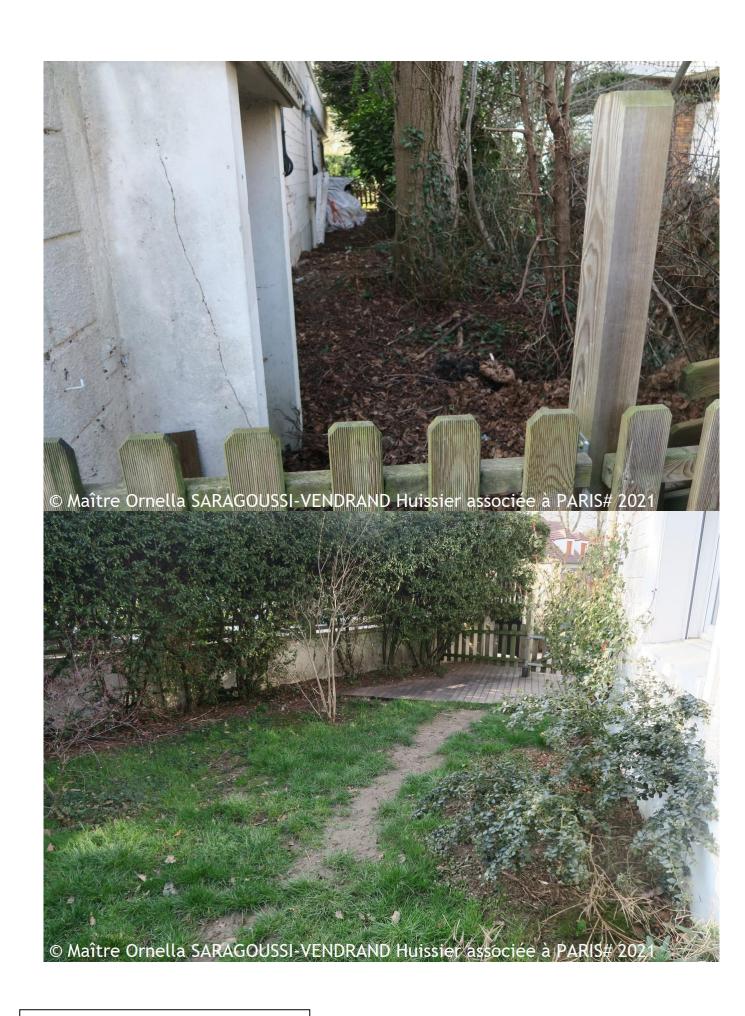
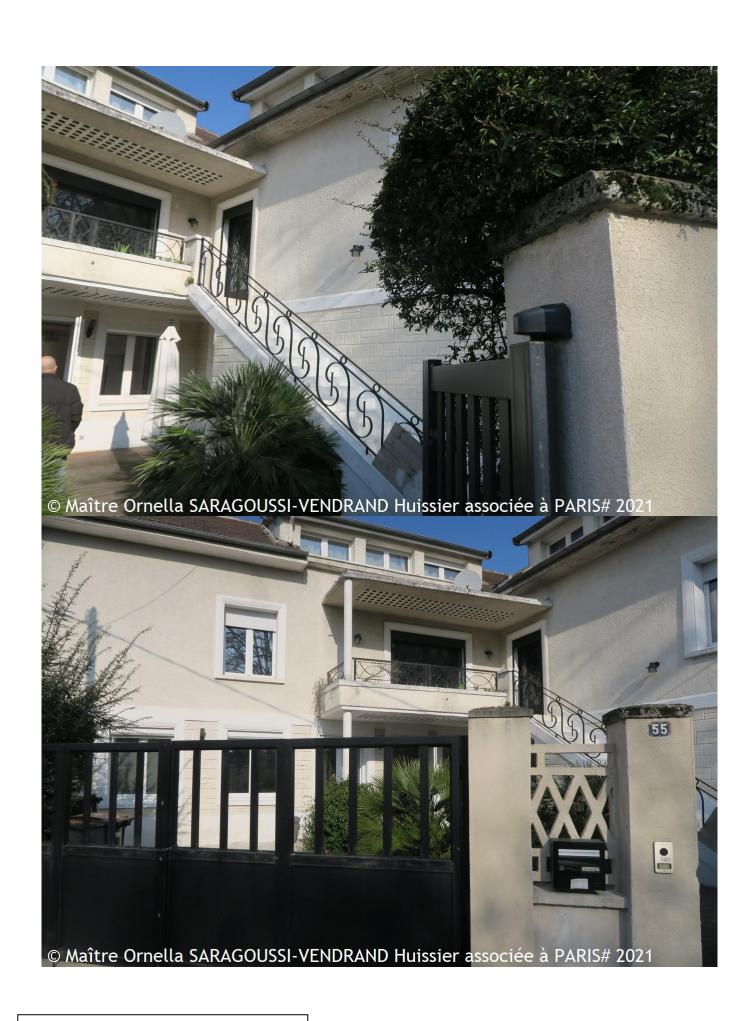
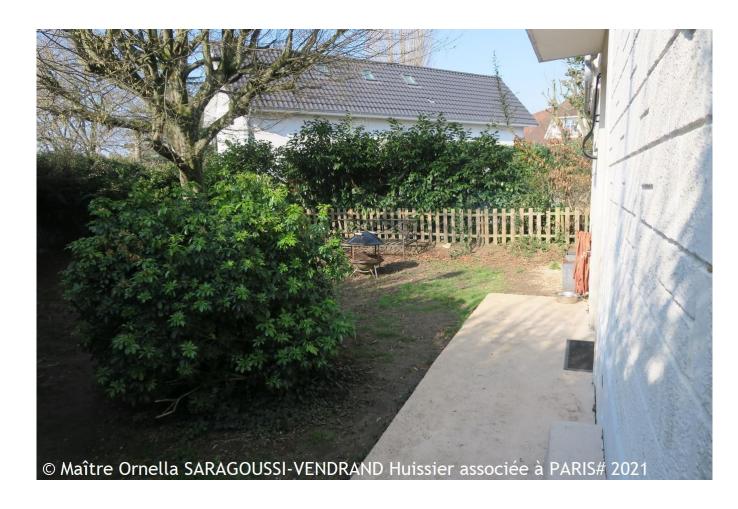
ardin et façade : ai pris quelques photographies du jardin et de la façade de la maison.	
ai pris querques priotograpines da jaram et de la raçade de la maison.
