PROCES-VERBAL DE DESCRIPTION

**L'AN DEUX MILLE VINGT-DEUX
ET LE VINGT-QUATRE OCTOBRE**

Me suis rendu ce jour, **lundi 24 octobre 2022 à 9h00**, à VILLENEUVE SAINT GEORGES (94190) 79, avenue du Président Kennedy

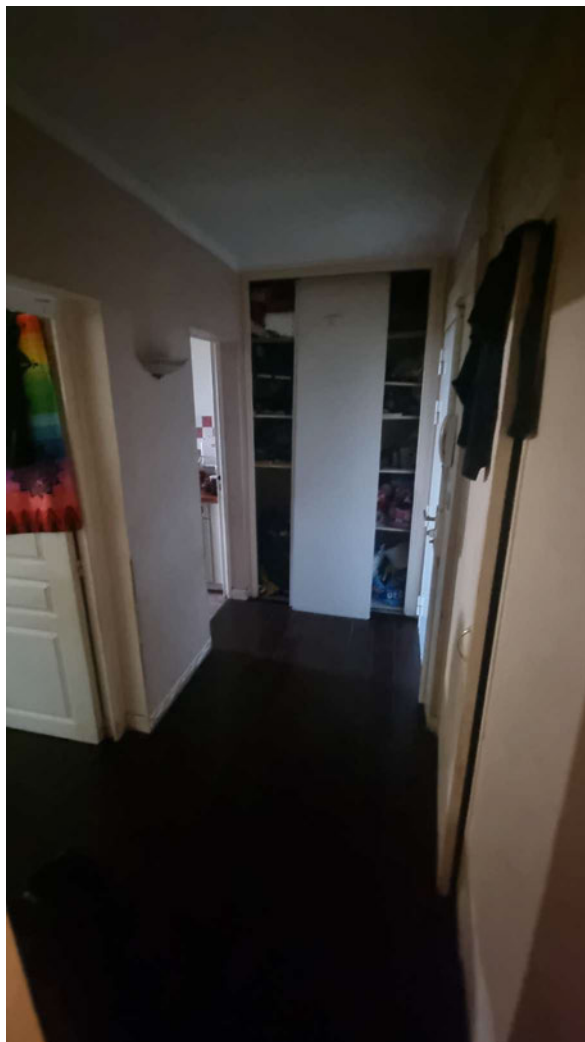
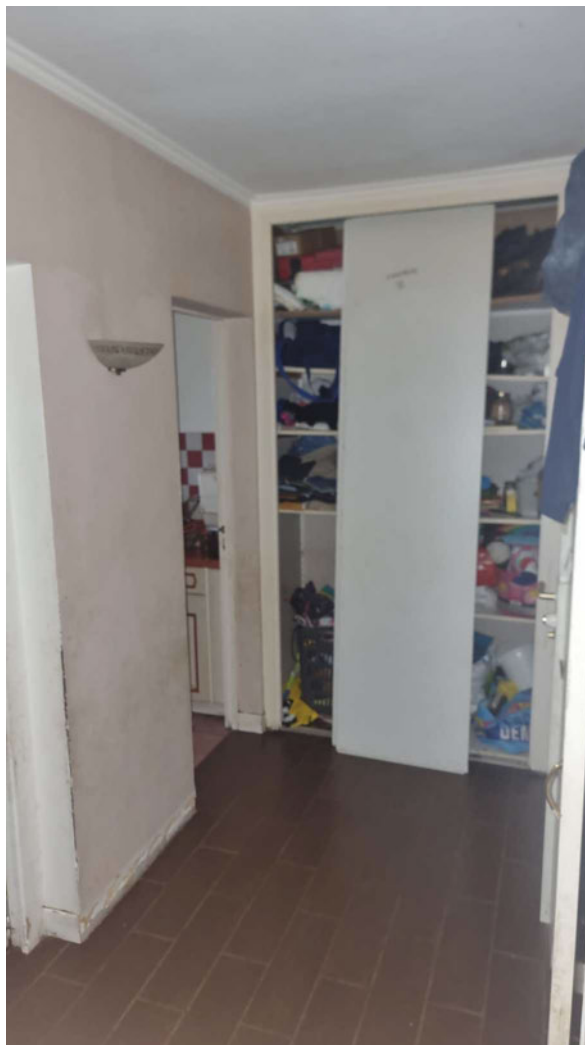
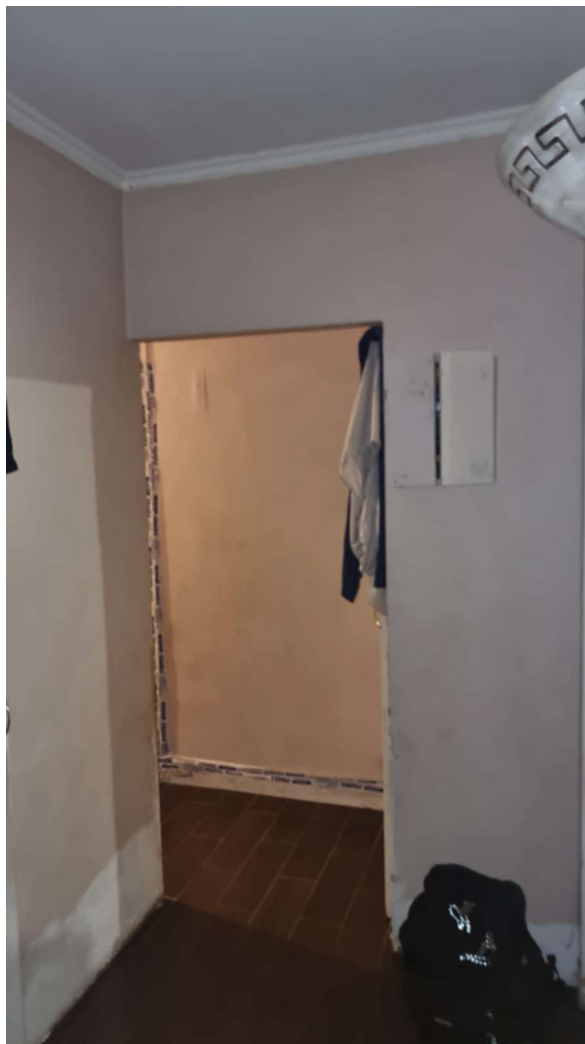
Le sol est revêtu d'un carrelage de couleur gris foncé en bon état.

Les murs, toutes faces confondues, sont revêtus d'une peinture de couleur claire sur entoilage en état d'usage.

La peinture de couleur blanche apposée au plafond est en état d'usage.

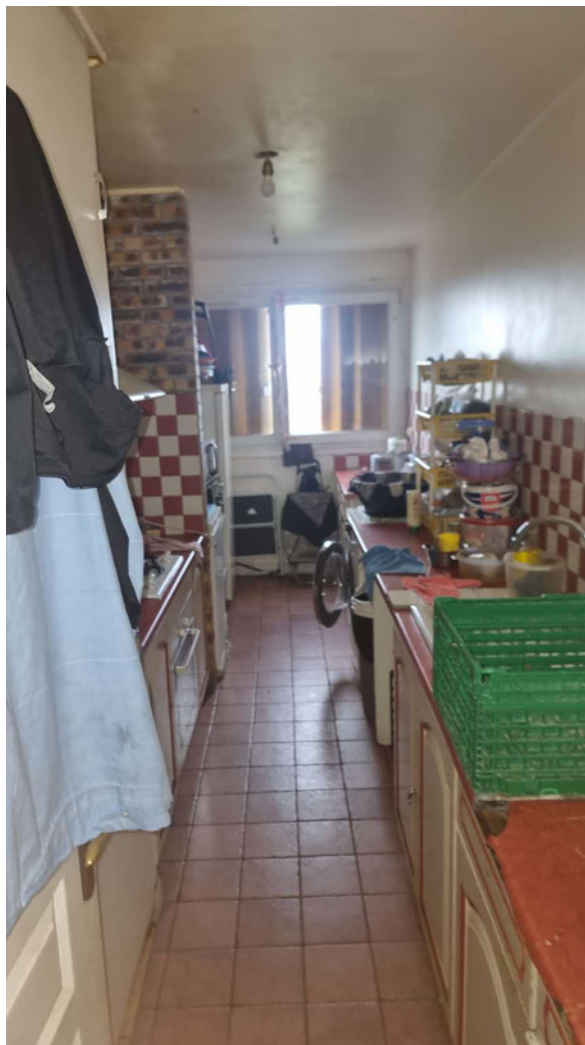
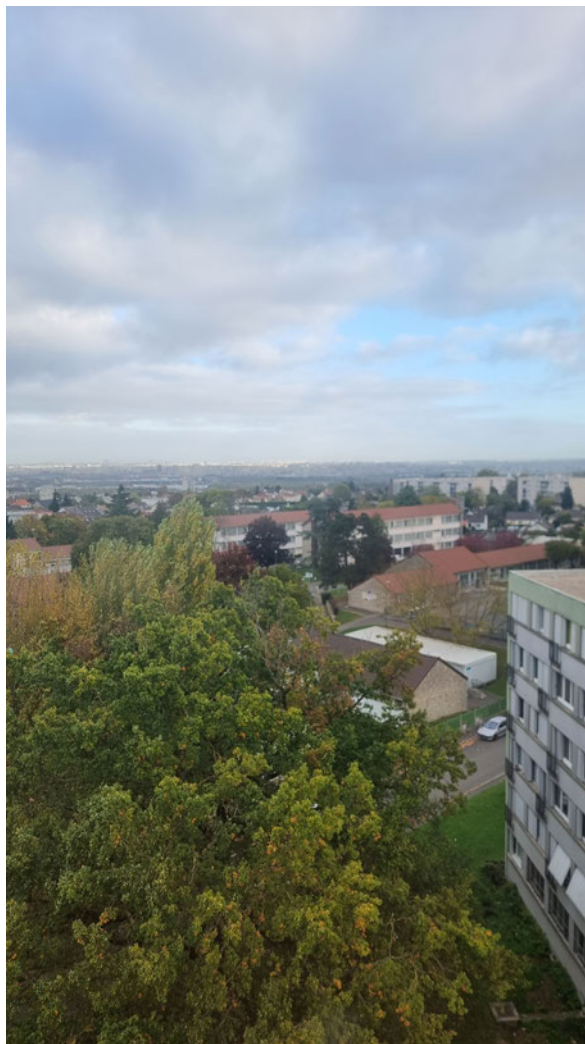
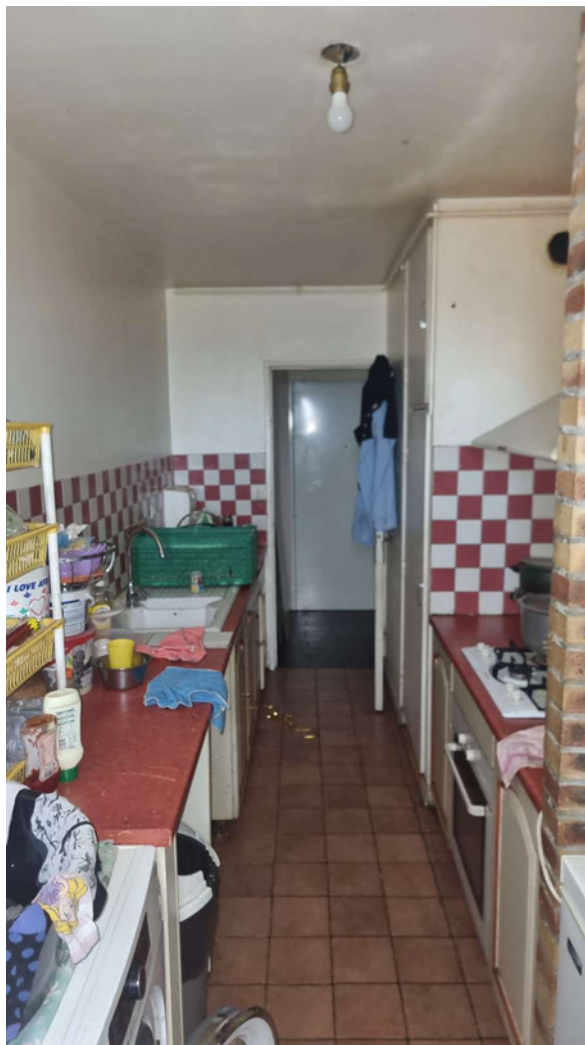
Le sol est revêtu d'un carrelage de couleur saumon en état d'usage.

Les murs sont revêtus pour partie d'une crédence carrelée en bon état et pour le surplus d'une peinture de couleur claire en état d'usage.

La peinture de couleur claire apposée au plafond est en état d'usage.

L'éclairage artificiel de cette cuisine est assuré par deux points lumineux au plafond, dont les ampoules fonctionnent.

L'éclairage naturel est assuré par une fenêtre en PVC à double battant, à ouverture « à la française » offrant une vue dégagée, orientée nord-ouest.

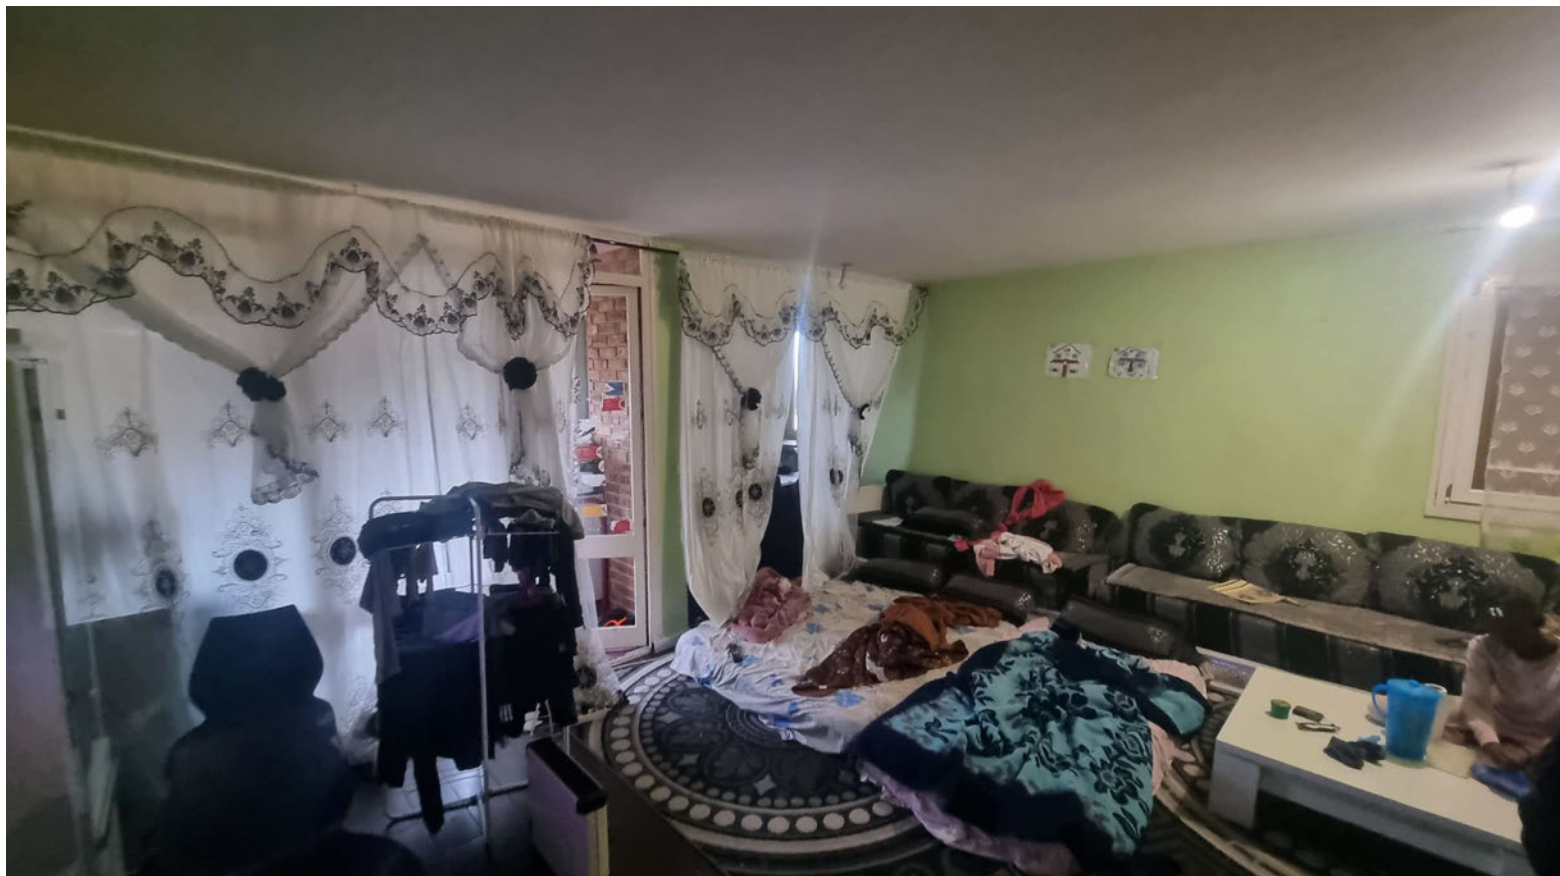
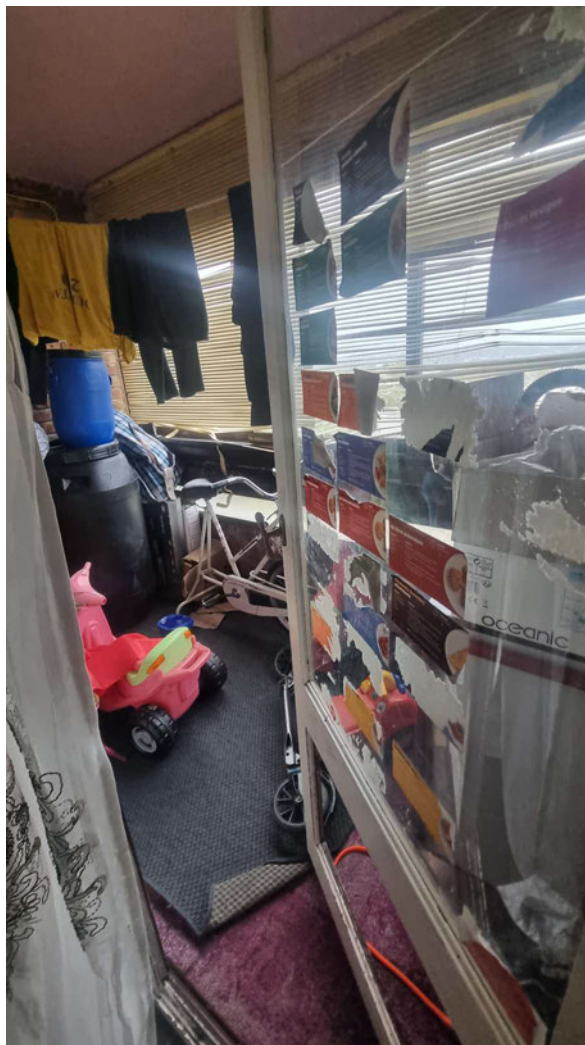
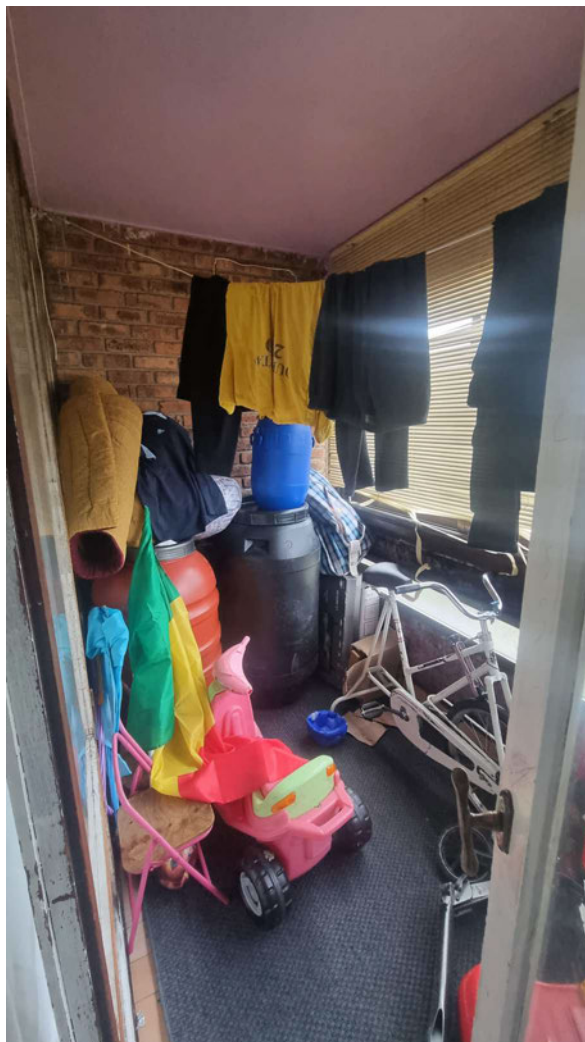
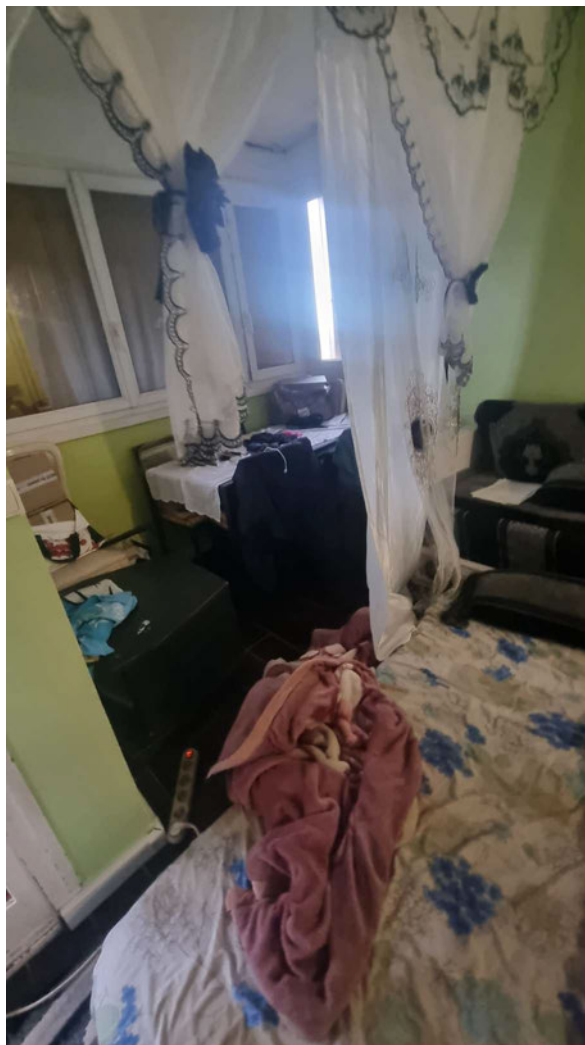
Le sol est revêtu d'un carrelage de couleur gris foncé en état d'usage.

Les murs, toutes faces confondues, sont revêtus d'une peinture de couleur vert pistache en bon état.

L'éclairage naturel de ce séjour est assuré par une fenêtre en PVC à simple battant, à ouverture « à la française » qui ne ferme pas, ainsi que par une porte-fenêtre en bois, à ouverture à la française, équipée d'un vitrage simple, clair et transparent qui donne accès à une loggia, dont le sol est revêtu d'une moquette en état d'usage.

Dans le renforcement situé au fond à gauche du séjour, il existe trois fenêtres en PVC à simple battant, à ouverture à la française, équipées de vitrages doubles, clairs et transparents.

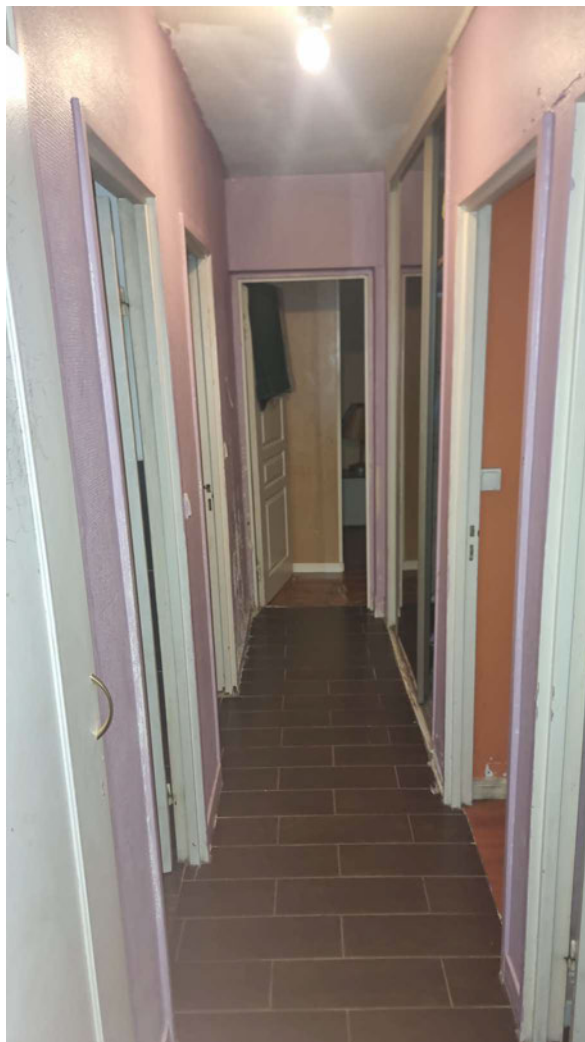
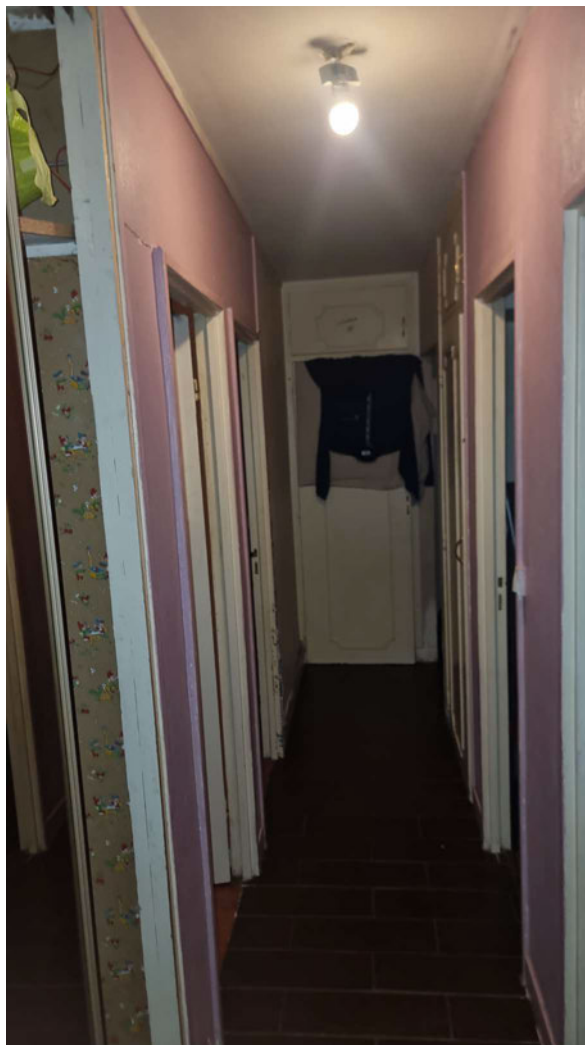
Le sol de ce couloir est revêtu d'un carrelage de couleur gris foncé.

Les murs, toutes faces confondues, sont revêtus d'une peinture de couleur violette sur entoilage en mauvais état, notamment sur le mur mitoyen de la salle d'eau où je relève la présence de traces de moisissure.

La peinture de couleur claire apposée au plafond est en état d'usage mais présente des reprises d'enduit grossières.

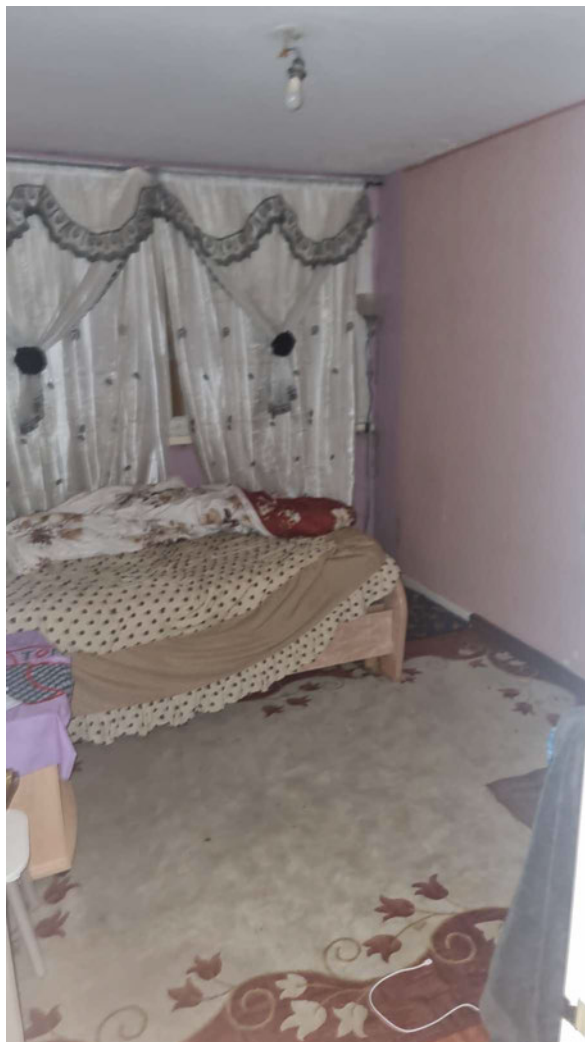
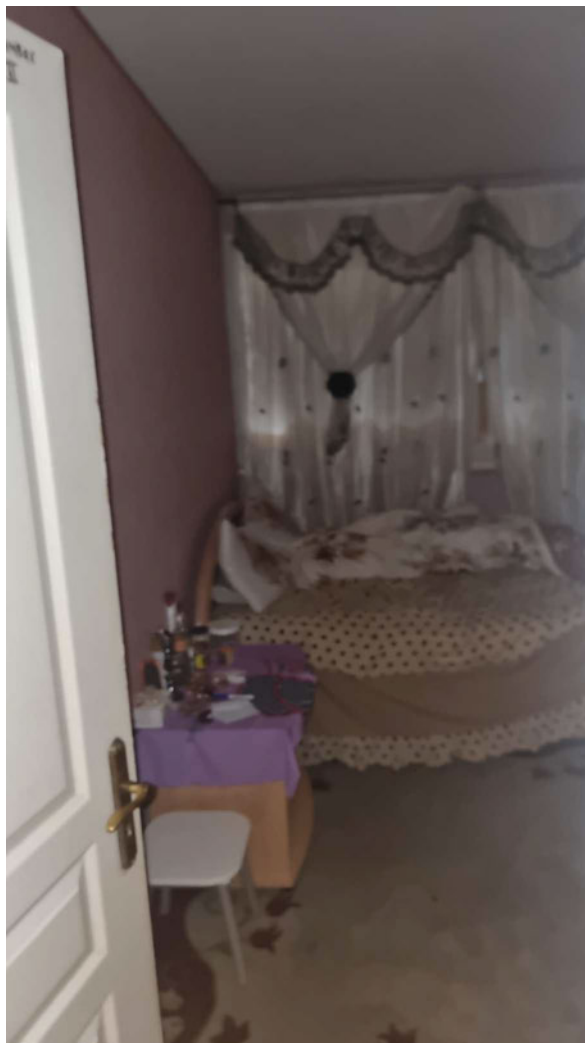
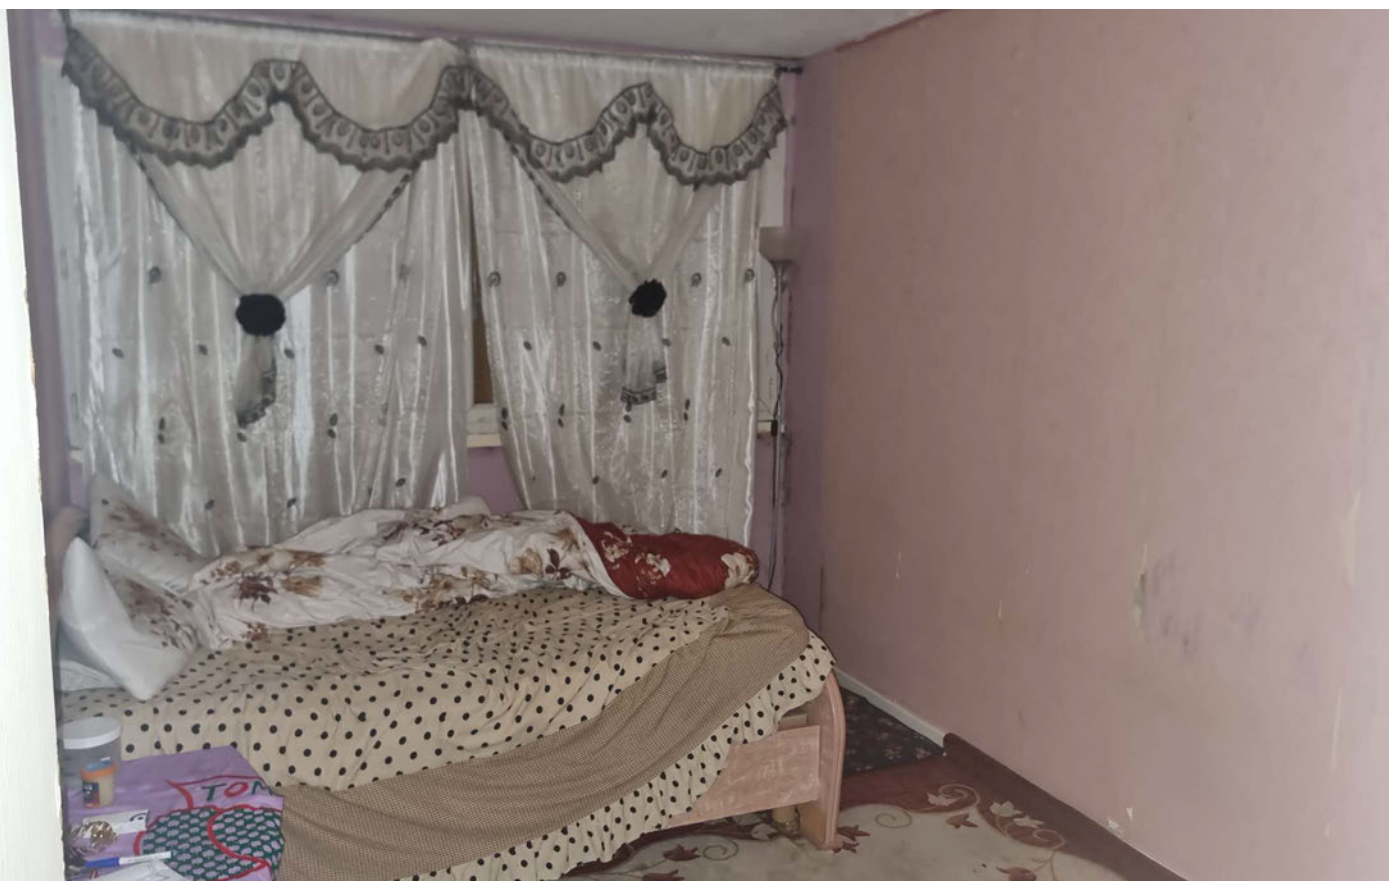
Les murs, toutes faces confondues, sont revêtus d'un papier peint de couleur rose en état d'usage.

L'éclairage naturel est assuré par deux fenêtres à simple battant en PVC, à ouverture « à la française » qui ouvrent et ferment correctement.

La peinture de couleur blanche apposée au plafond est en bon état.

L'éclairage artificiel est assuré par une sortie de fils avec douille et ampoule au plafond qui fonctionne.

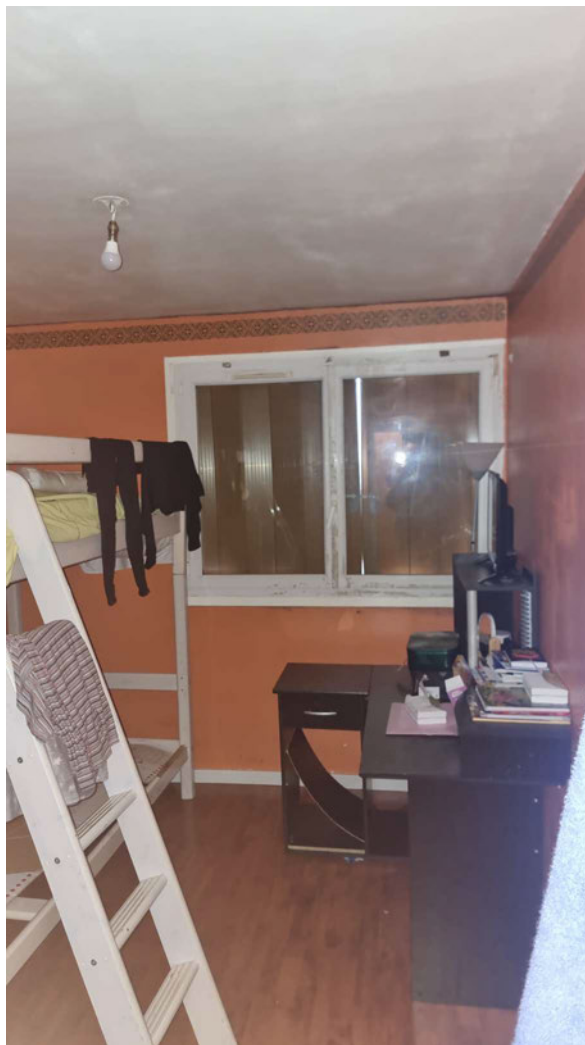
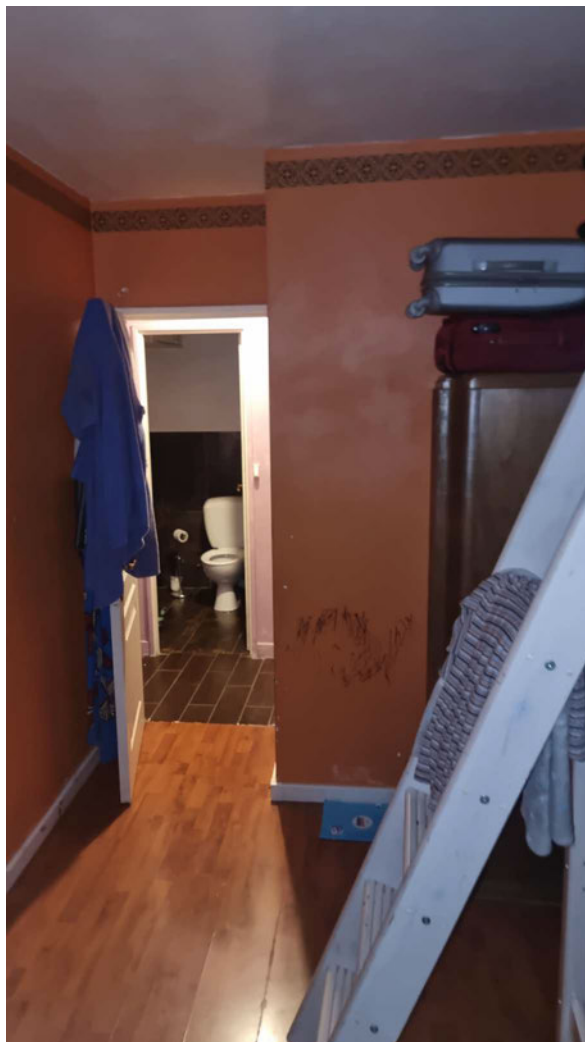
Le sol est revêtu d'un parquet flottant en bon état.

Les murs, toutes faces confondues, sont revêtus d'une peinture de couleur orangée en bon état.

La peinture de couleur blanche apposée au plafond est en bon état.

L'éclairage naturel est assuré par une fenêtre à simple battant en PVC, à ouverture « à la française » qui ouvre et ferme correctement.

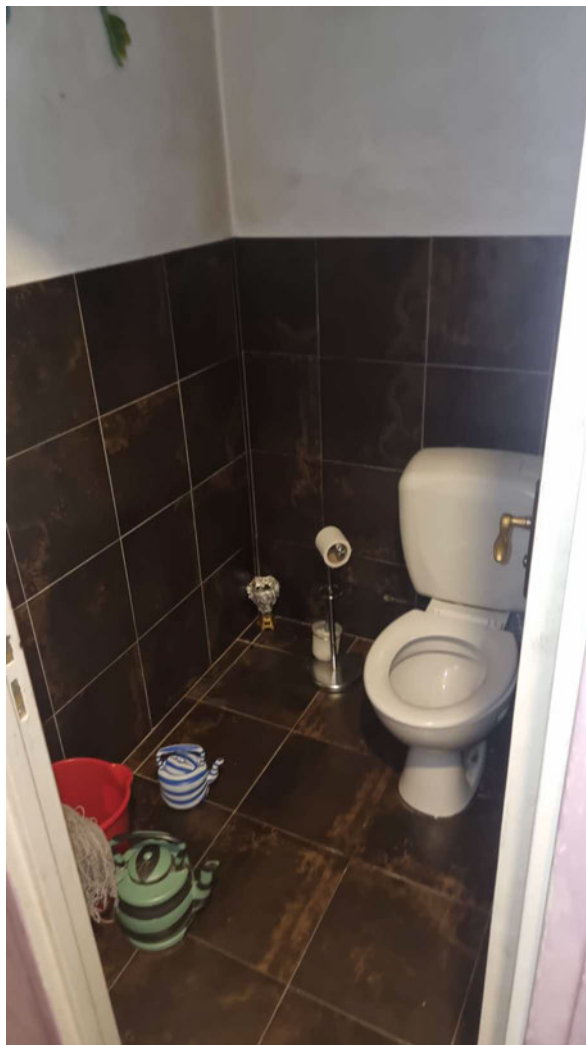
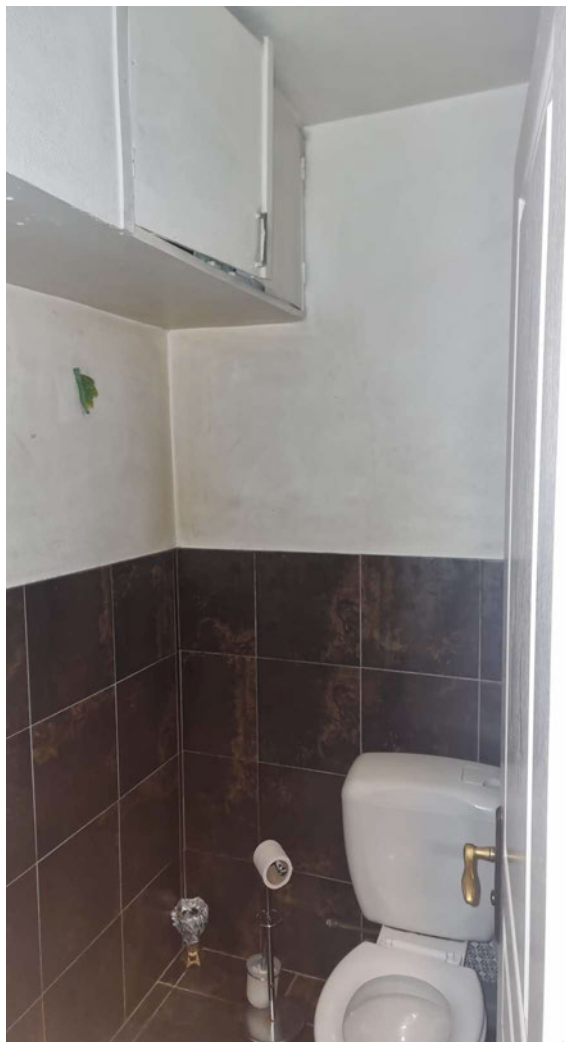
La porte d'accès en bois au cabinet de toilette ouvre et ferme correctement.

Le sol est revêtu d'un carrelage de couleur noire en bon état.

Les murs sont pour partie revêtus d'un carrelage mural de couleur noire et pour le surplus d'une peinture de couleur blanche sur entoilage. Les peintures sont en bon état.

La peinture de couleur blanche apposée au plafond est en bon état.

Il existe une cuvette de WC « à l'anglaise » avec chasse d'eau dorsale qui ne fonctionne pas.

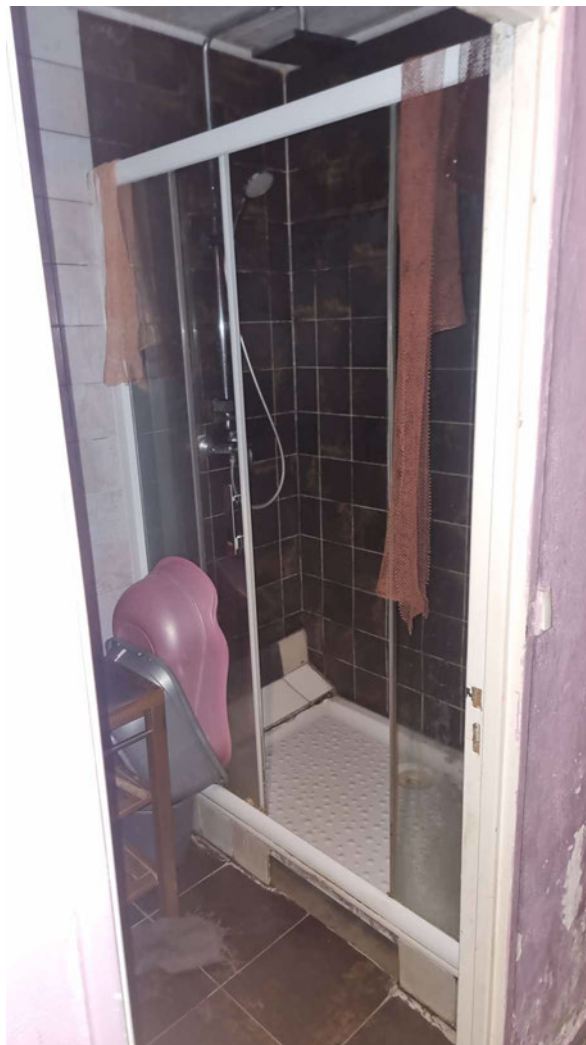
HUISSIERS PARIS-EST NOGENT Photographie n°25

Le sol est revêtu d'un carrelage de couleur noire en état d'usage.

Les murs, toutes faces confondues, sont revêtus d'un carrelage de couleur noire en état d'usage mais dont les joints sont noircis.

Des dalles de polystyrène sont apposées au plafond où des traces de moisissure sont visibles.

Cette pièce est équipée d'une cabine de douche dont les joints sont dégradés.

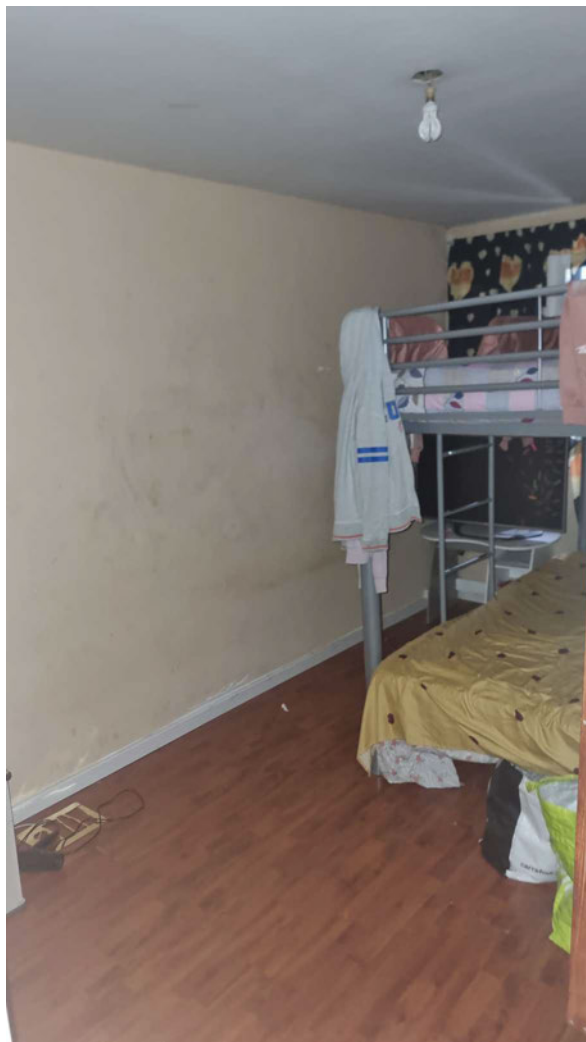
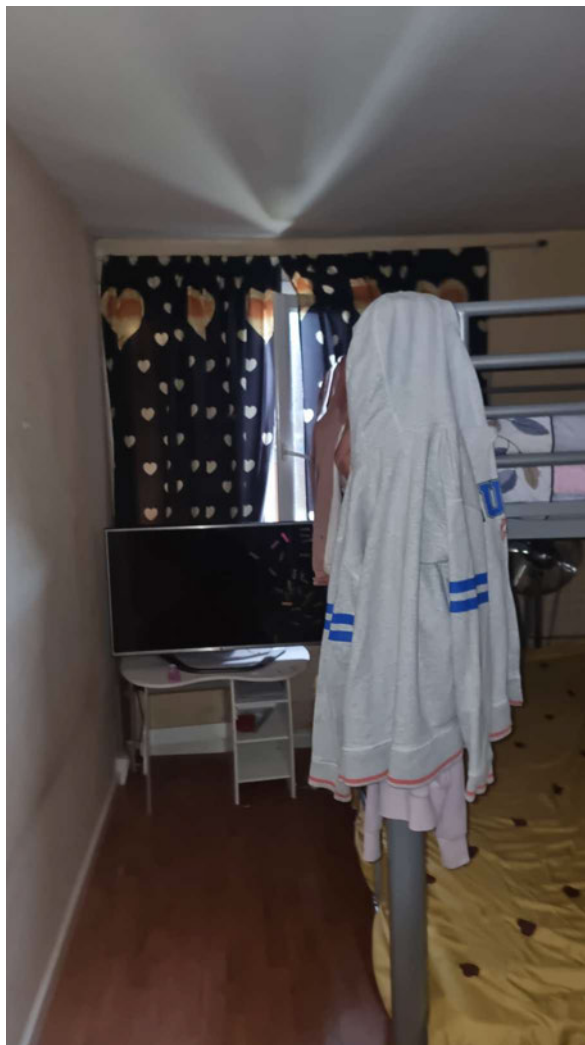
La porte d'accès à cette chambre est dépourvue de poignée.

Le sol est revêtu d'un parquet flottant en bon état, ayant manifestement subi un dégât des eaux à proximité du seuil d'accès à cette chambre.

Les murs, toutes faces confondues, sont revêtus d'une peinture talochée qui présente de multiples rayures.

La peinture de couleur blanche apposée au plafond est en état d'usage.

L'éclairage naturel est assuré par une fenêtre à double battant en PVC, à ouverture « à la française » qui ouvre et ferme correctement.
