## **PROCES-VERBAL DE DESCRIPTION**

**L'AN DEUX MILLE VINGT ET UN  
ET LE VINGT-DEUX MARS**

Certifie m'être transporté ce jour à 12 heures 05 sis 56 Boulevard Jean Moulin 93190 LIVRY GARGAN cadastré section A n° 2578

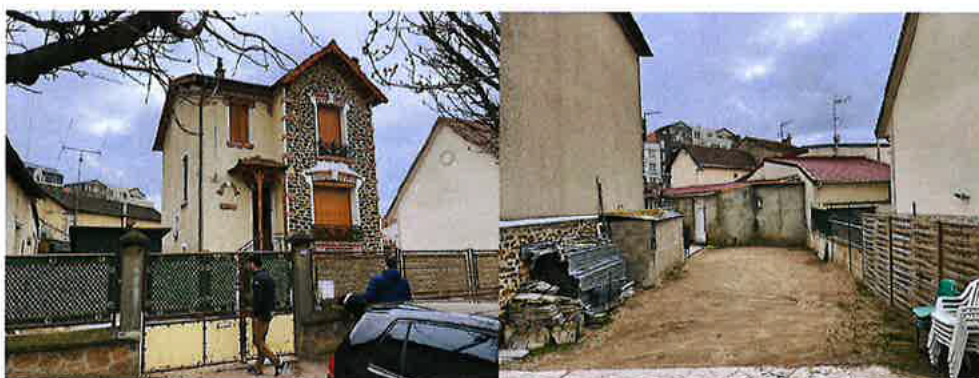
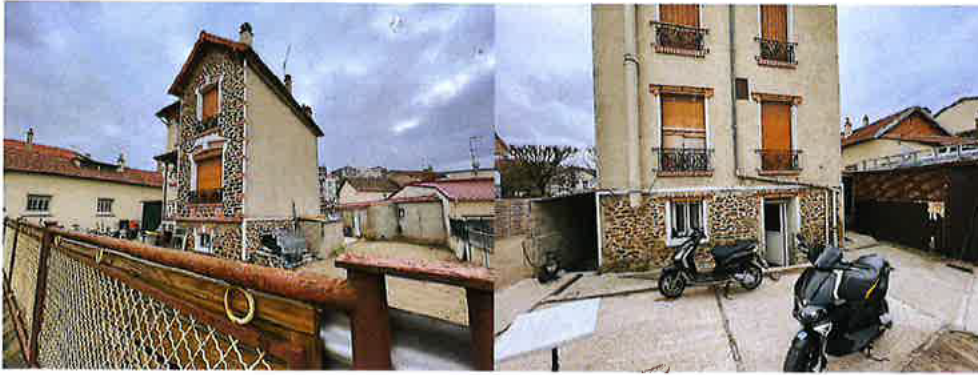
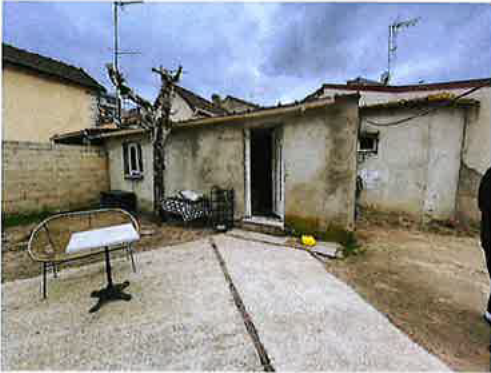
Il s'agit d'une maison d'habitation individuelle indépendante des années 1930 élevée sur sous-sol d'un rez-de-chaussée surélevé et d'un étage de combles.

Le style architectural est courant des années 1930, s'agissant d'un pavillon présentant une façade en pierre meulière avec murs pignons et façade arrière sous enduit peint en état d'usage.

Le pavillon hors le sous-sol est entièrement désossé en travaux. La dépendance récente est entretenue et non achevée au niveau de la salle d'eau.

Le chauffage est individuel et électrique. Présence d'un tableau électrique dans la dépendance en état d'usage mais absence de 30 ma.

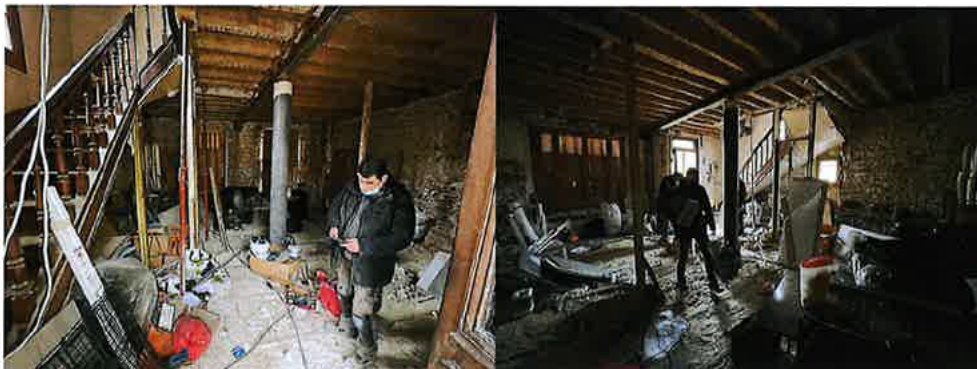
#### **Rez-de-chaussée :**

Il n'y a aucune cloison intérieure, le sol est brut, les murs sont nus en briques. Il y a 3 ouvertures, deux sur l'arrière et une sur l'avant. Une fenêtre sur l'arrière est absente et l'autre est incomplète. La fenêtre sur la façade avant est constituée d'une fenêtre ouvrante double vantaux en bois double vitrage entourée de deux fenêtres fixes en bois double vantaux.

Une fenêtre est présente sur le pignon gauche de la maison dans la montée des escaliers. Il s'agit d'une fenêtre double vantaux ouvrante en bois double vitrage avec grille de sureté.

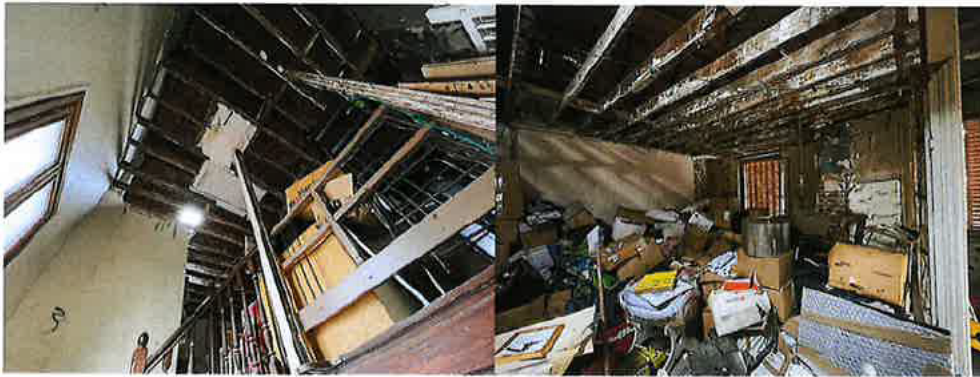
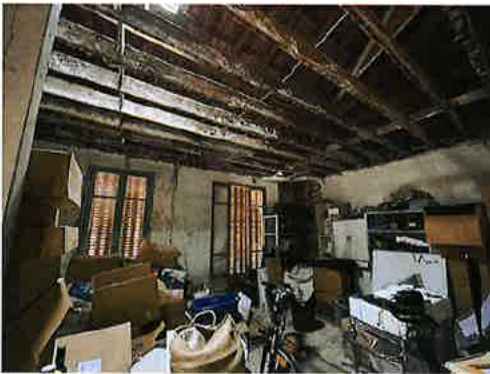
### **Etage :**

Il n'y a aucune cloison intérieure, le sol est brut plancher en bois constitué de plaques agglomérées, les murs sont nus en briques.

Il y a 4 ouvertures, deux sur l'arrière et deux sur l'avant ainsi qu'une fenêtre de toit.

La toiture et la charpente sont à nues.

Il n'y a aucune isolation.

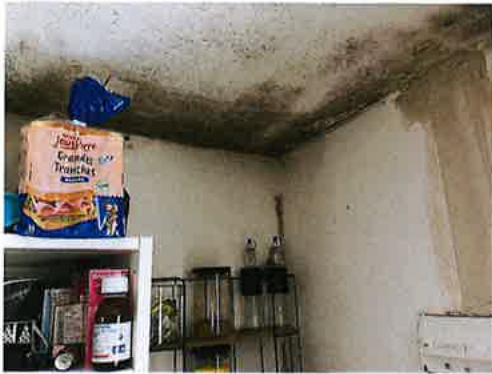
Une forte odeur d'humidité se dégage du logement et de nombreuses traces de moisissure sont présentes sur les murs et plafonds des différentes pièces.

Plafond : le plafond est recouvert de peinture en mauvais état avec traces de moisissure prononcée au niveau de la cuisine côté porte d'entrée de la pièce.

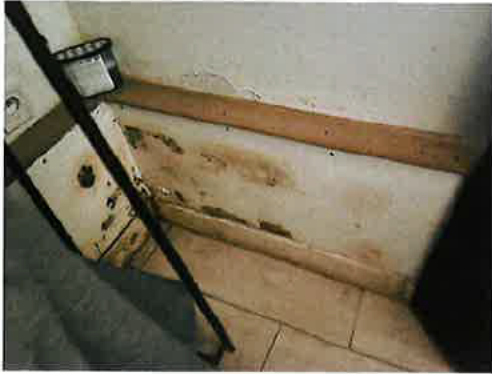
Murs : les murs sont recouverts de peinture en mauvais état au niveau du mur de la façade avant avec traces de moisissures.

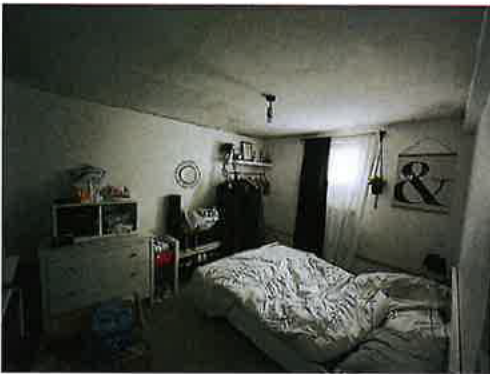
Plafond : le plafond est recouvert de peinture en mauvais état avec traces de moisissures.

Fenêtre : présence d'une fenêtre basculante en PVC double vitrage avec grille de sécurité métallique.

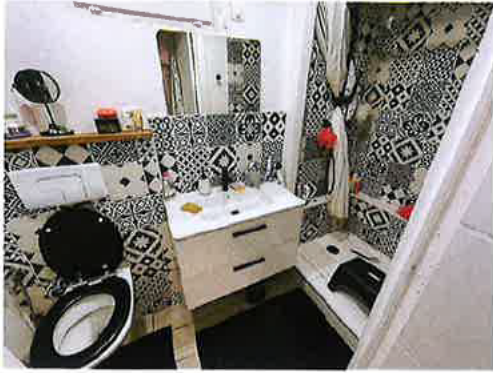
### **SALLE D'EAU :**

Plafond : le plafond est recouvert de peinture écaillée en de multiples endroits et recouvert de moisissure en de multiples endroits.

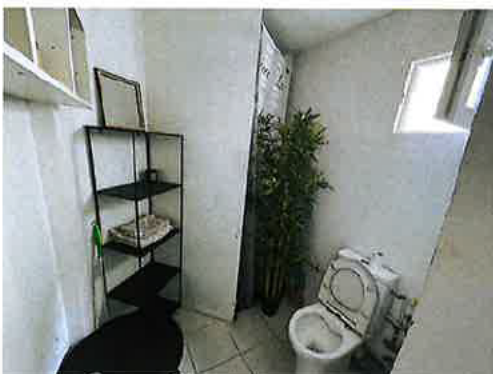
### SALLE D'EAU :

Généralités : présence d'un w.c cuvette à l'anglaise en état d'usage.  
Présence d'un coin douche non achevé sans receveur ni mur carrelé.
