PROCES-VERBAL DE DESCRIPTION

Certifie m'être transporté ce jour à 13 heures 00 sis 54 rue Victor Hugo 93500 PANTIN cadastré section AJ n°29-35

Il s'agit d'un immeuble datant des années 1950 destiné à l'usage exclusif d'habitation collective implanté en simple mitoyenneté.

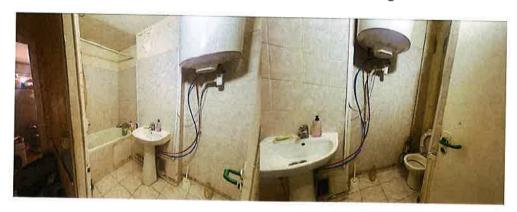
SALLE DE BAINS:

L'accès se réalise par une porte en bois en mauvais état d'usage. La pièce est aveugle.

<u>Murs</u>: les murs sont recouverts de carrelage sur la mi-hauteur en état d'usage et en continuité de peinture en mauvais état écaillée en de multiples endroits.

<u>Plafond</u>: le plafond est recouvert de toile de verre peinte en mauvais état avec moisissures au-dessus de la baignoire.

Généralités : présence d'une baignoire vétuste en mauvais état, d'un lavabo en état d'usage et d'un w.c cuvette à l'anglaise en état d'usage.

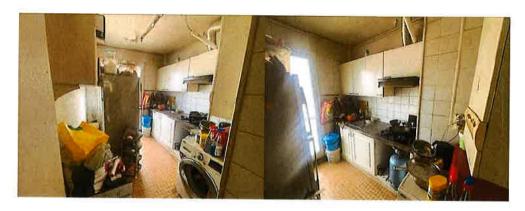
CUISINE:

L'accès se réalise par une porte en bois en mauvais état. La cuisine est équipée de meubles bas et hauts en bois vétustes et en mauvais état avec évier inox un bac, hotte aspirante.

<u>Murs</u>: les murs sont recouverts de peinture en mauvais état sale et écaillée en de multiples endroits avec un trou en partie basse sur rue et nombreuses traces de moisissure.

<u>Plafond</u>: le plafond est recouvert de peinture en mauvais état écaillée en de multiples endroits.

<u>Généralités</u>: présence d'une chaudière ELM LEBLANC hors d'usage d'après les déclarations du locataire.
