**PROCES-VERBAL DE DESCRIPTION REZ-DE-
CHAUSSEE SUR COUR STUDIO 1^{ER} ETAGE
GAUCHE**

**L'AN DEUX MILLE VINGT DEUX
ET LE NEUF NOVEMBRE**

Là étant sur place, sis 127 Avenue de la république 93800 EPINAY-SUR-SEINE cadastrée section AQ numéros 60

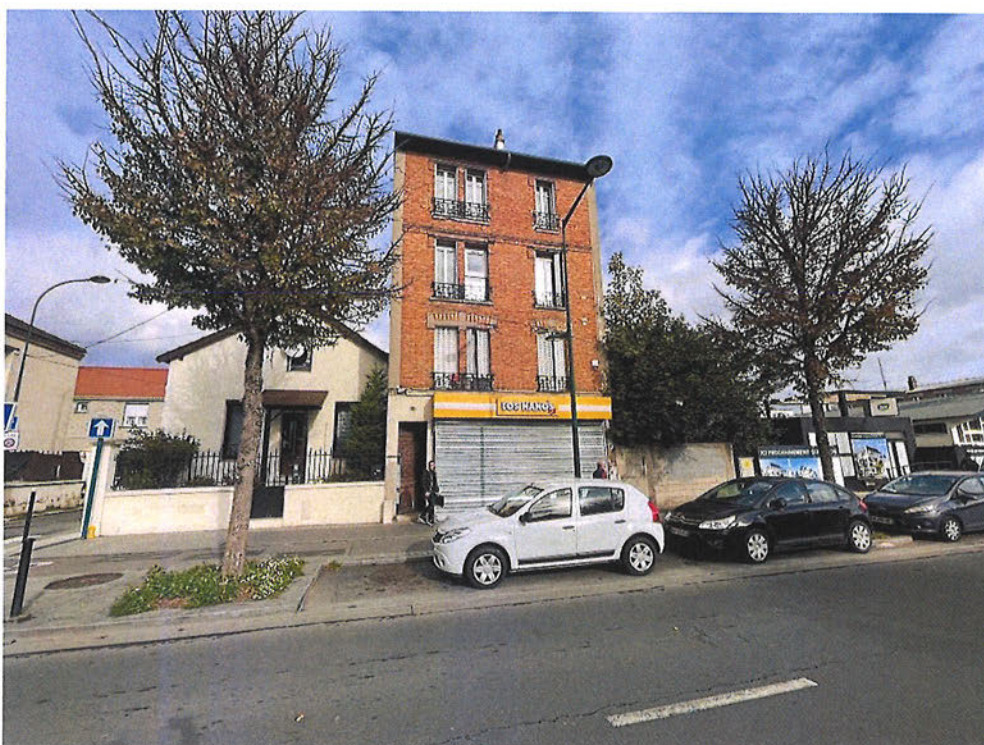
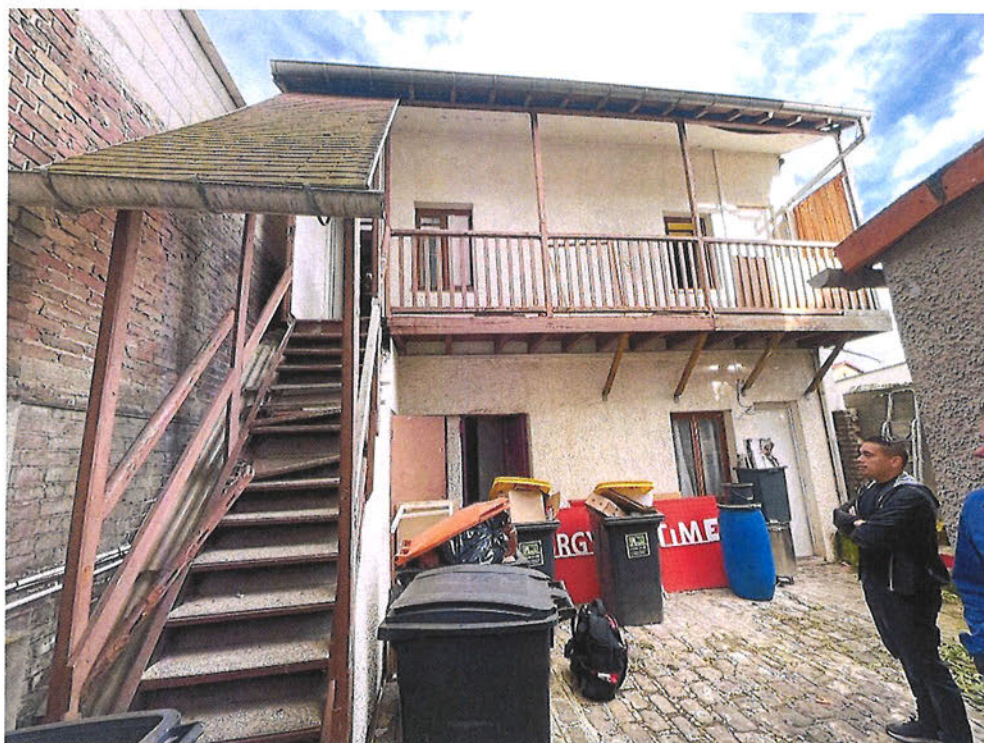
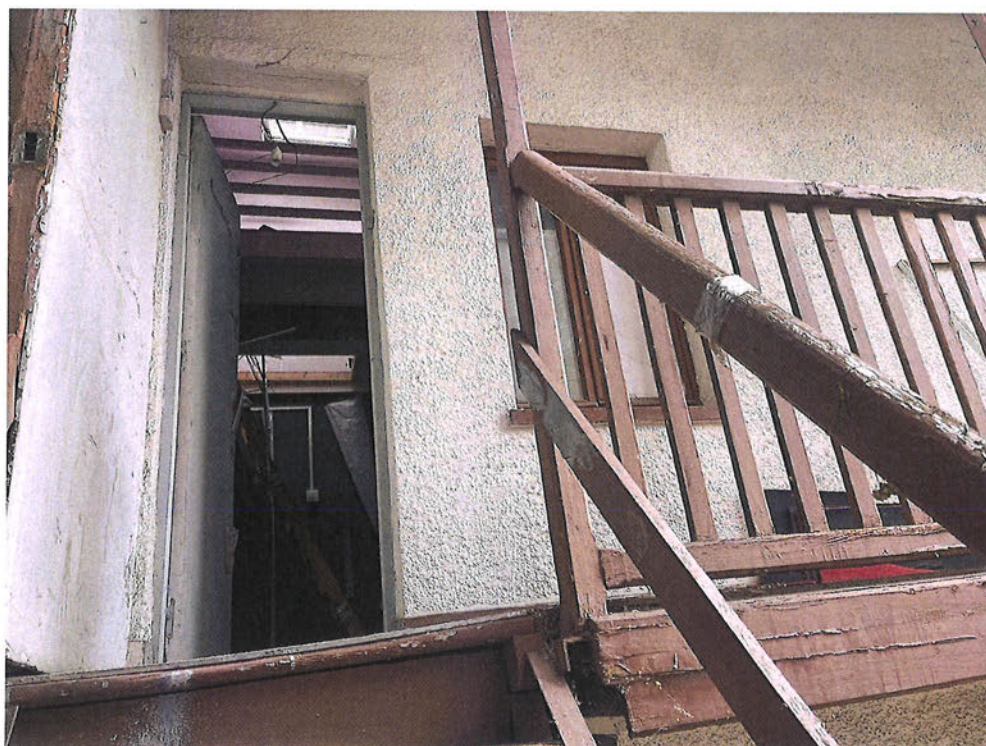
L'accès se réalise par un escalier en bois couvert en très mauvais état et dangereux. De nombreuses marches sont branlantes ou cassées.

Personne ne répond à mes appels. La porte est ouverte. Les lieux sont très dégradés, la fenêtre du studio est cassée et ouverte.

L'accès se réalise par une porte en bois en très mauvais état donnant sur une pièce principale avec coin cuisine et une porte desservant une salle d'eau.

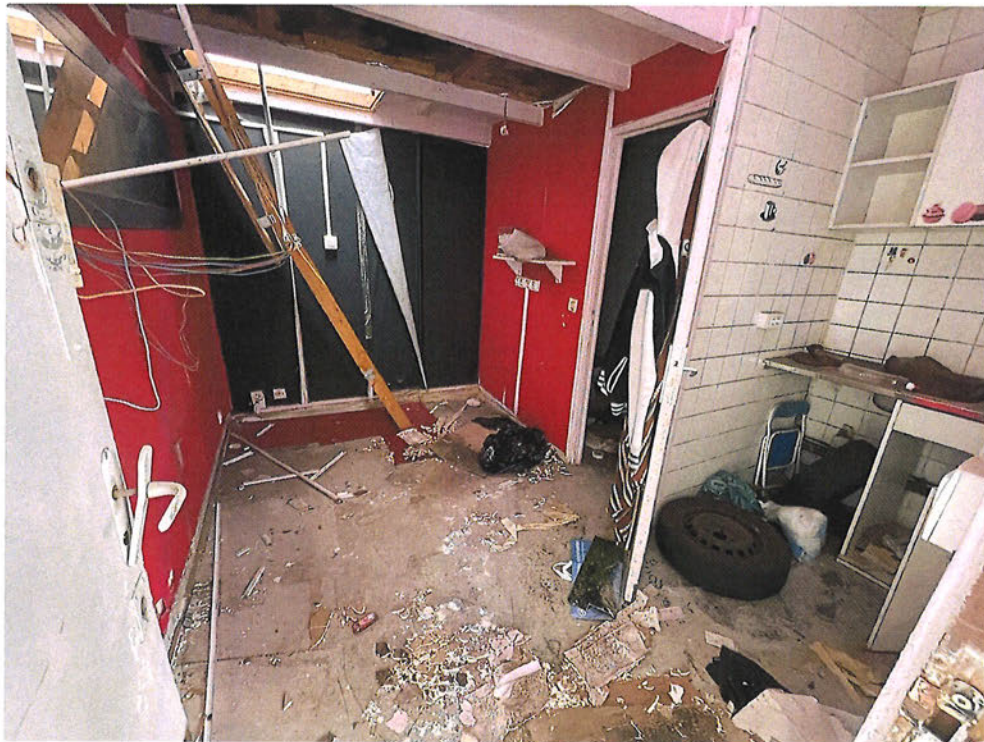
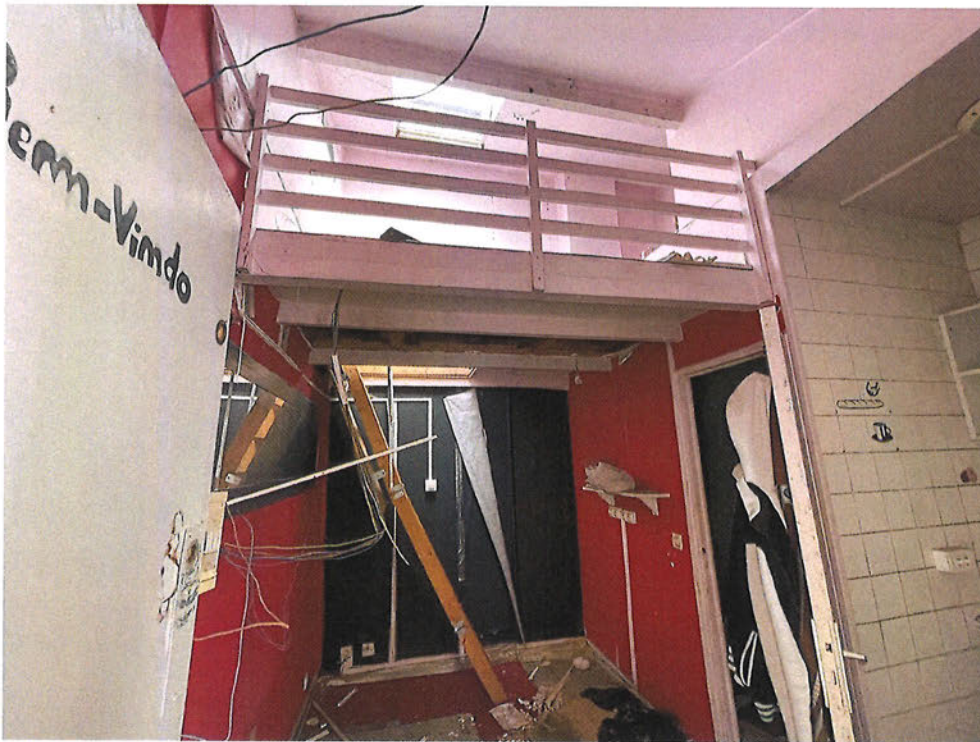
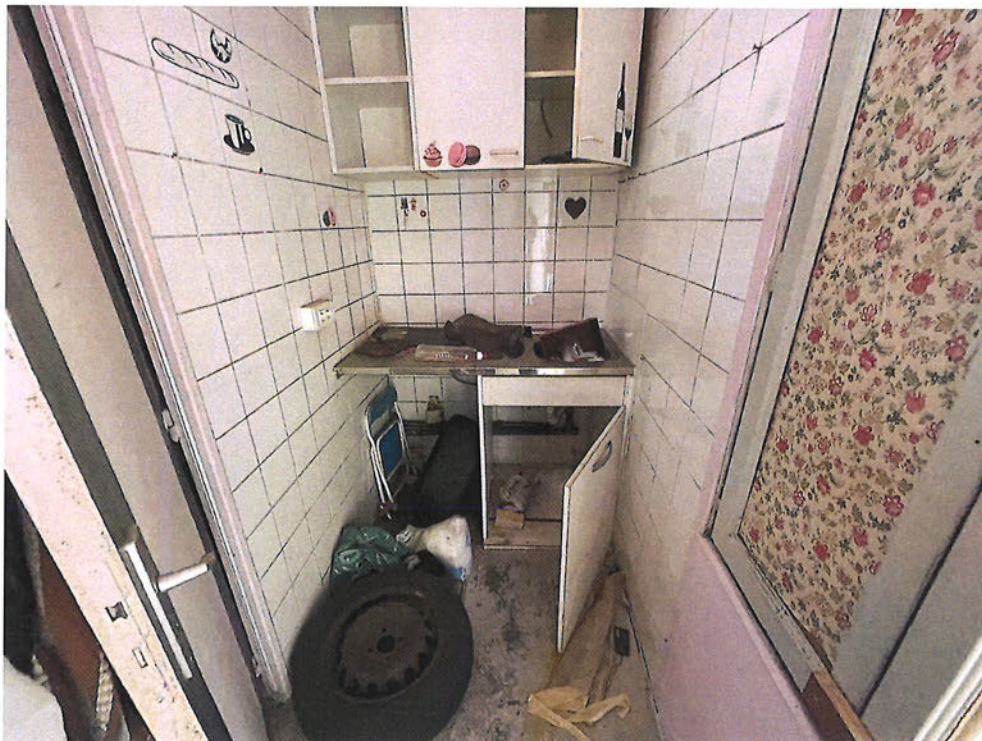
PIECE PRINCIPALE :

L'accès se réalise par une porte en bois en mauvais état cassée.
Cette pièce dispose d'une mezzanine accessible depuis une échelle en bois de type échelle de meunier mais celle-ci n'est pas sécurisée et de ce fait est inaccessible.

Sol : le sol est recouvert de linoléum dégradé.

Murs : les murs sont recouverts de papier peint dégradé, en lambeaux et de carrelage sur toute la hauteur côté coin cuisine en état médiocre

Plafond : le faux plafond est recouvert de peinture en très mauvais état

Fenêtre : présence d'une fenêtre en bois double vantaux ouvrante simple vitrage en mauvais état.

Généralités : le coin cuisine es équipé d'un meuble bas en bois 2 portes surmonté d'un évier double bacs en inox et d'un meuble en bois en mauvais état.

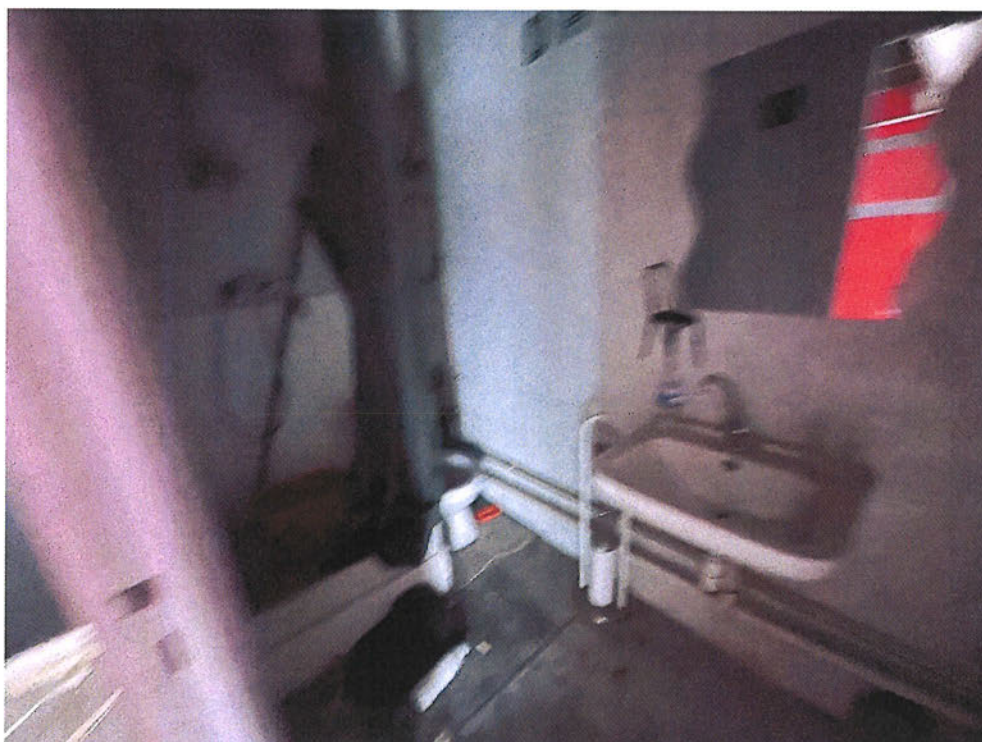
SALLE D'EAU :

L'accès se réalise par une porte en bois en mauvais état.

Sol : le sol est recouvert de linoléum dégradé

Murs : les murs sont recouverts de peinture en très mauvais état.

Plafond : le faux plafond recouvert de peinture est en très mauvais état.

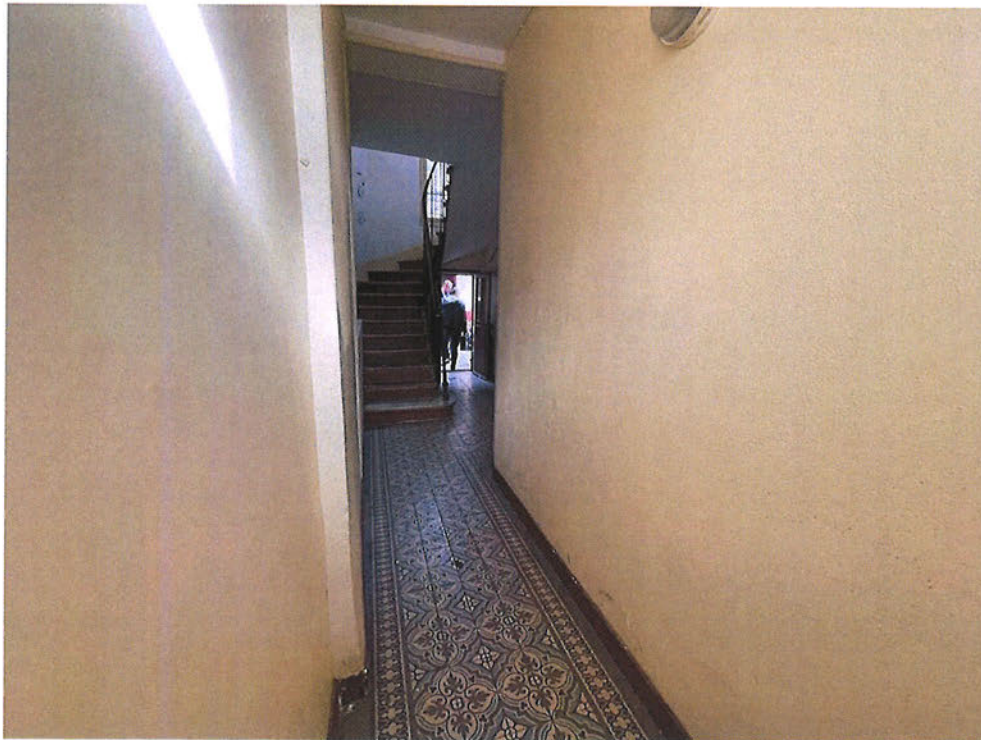
Rez-de-chaussée :

Les parties communes sont entretenues

Sol : le sol est recouvert de carrelage en état d'usage.

Murs : les murs sont recouverts de peinture vétuste en état d'usage.

Plafond : le plafond est recouvert de peinture en état d'usage.
