**PROCES-VERBAL DE DESCRIPTION REZ-DE-
CHAUSSEE SUR COUR STUDIO REZ-DE-
CHAUSSEE DROITE**

**L'AN DEUX MILLE VINGT DEUX
ET LE NEUF NOVEMBRE**

Là étant sur place, sis 127 Avenue de la république 93800 EPINAY-SUR-SEINE cadastrée section AQ numéros 60

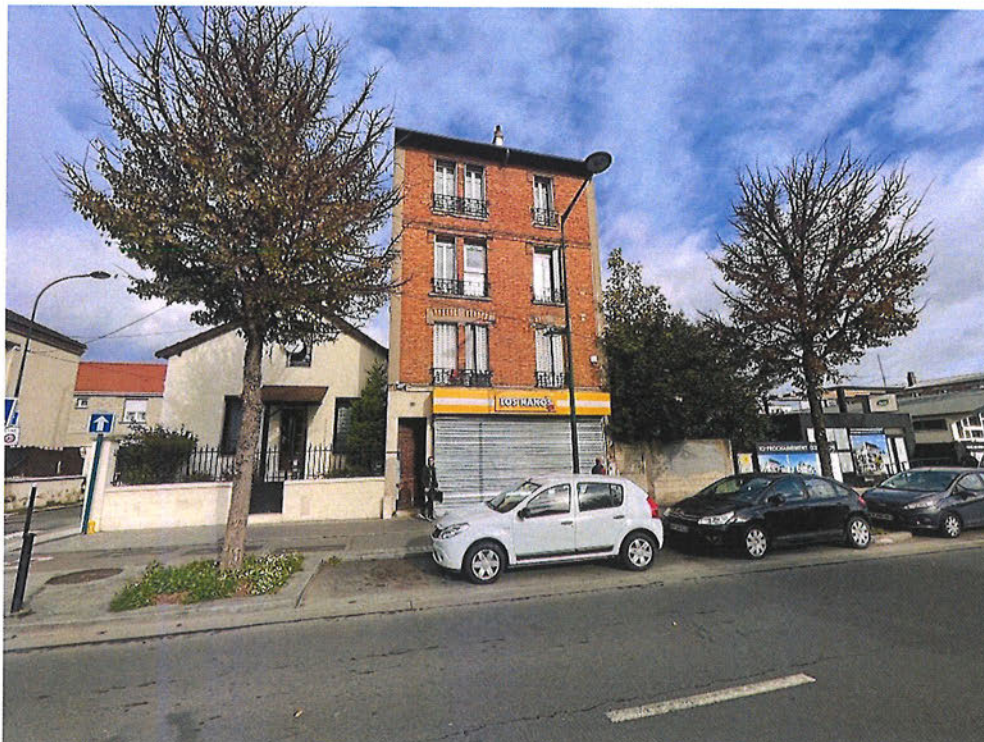
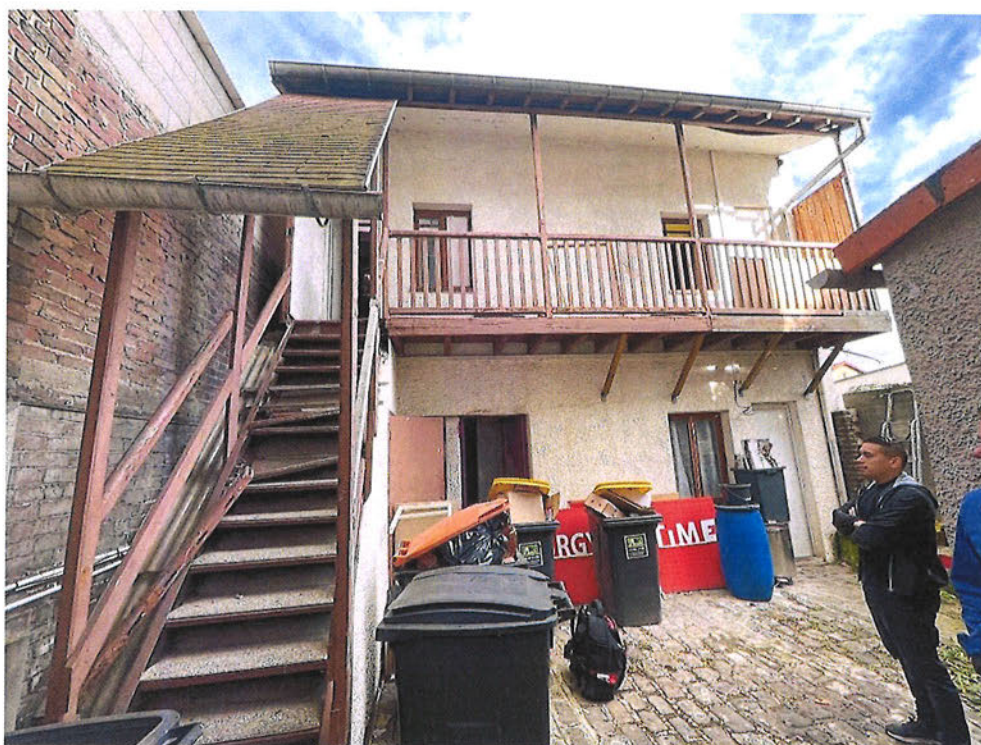
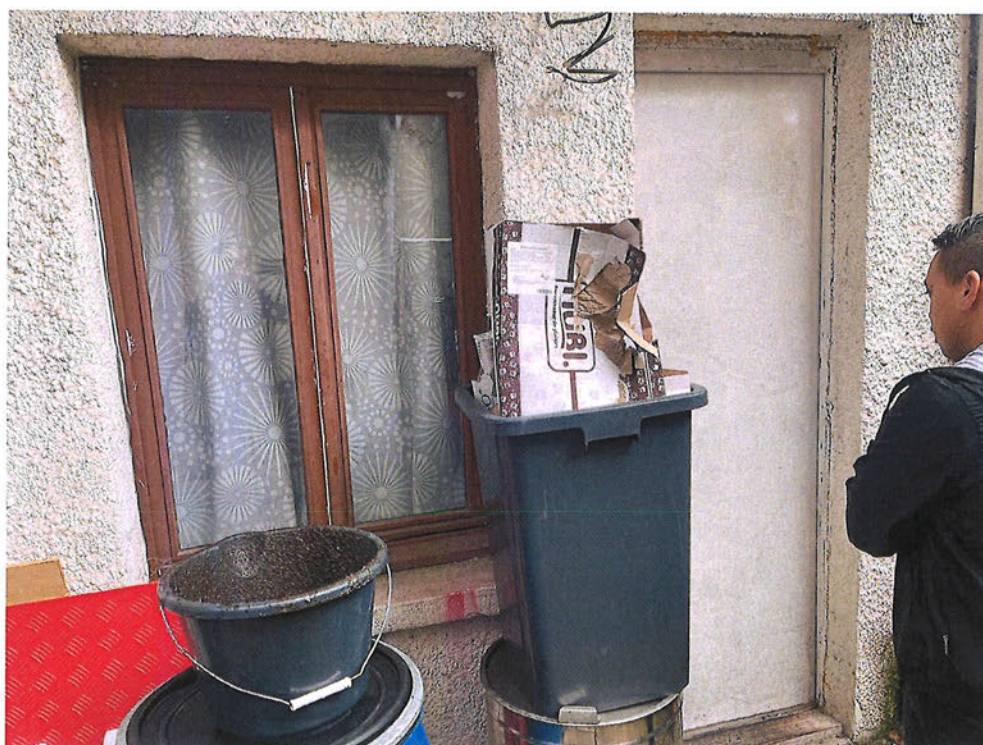
L'accès se réalise par un escalier en bois couvert en très mauvais état et dangereux. De nombreuses marches sont branlantes ou cassées.

Personne ne répond à mes appels. La porte est ouverte. Les lieux sont très dégradés. Je procède à l'ouverture de la porte.

L'accès se réalise par une porte en bois en état d'usage donnant sur une pièce principale avec coin cuisine et une porte desservant une salle d'eau.

Ce logement sert de lieu de stockage au local commercial situé dans le bâtiment sur rue.

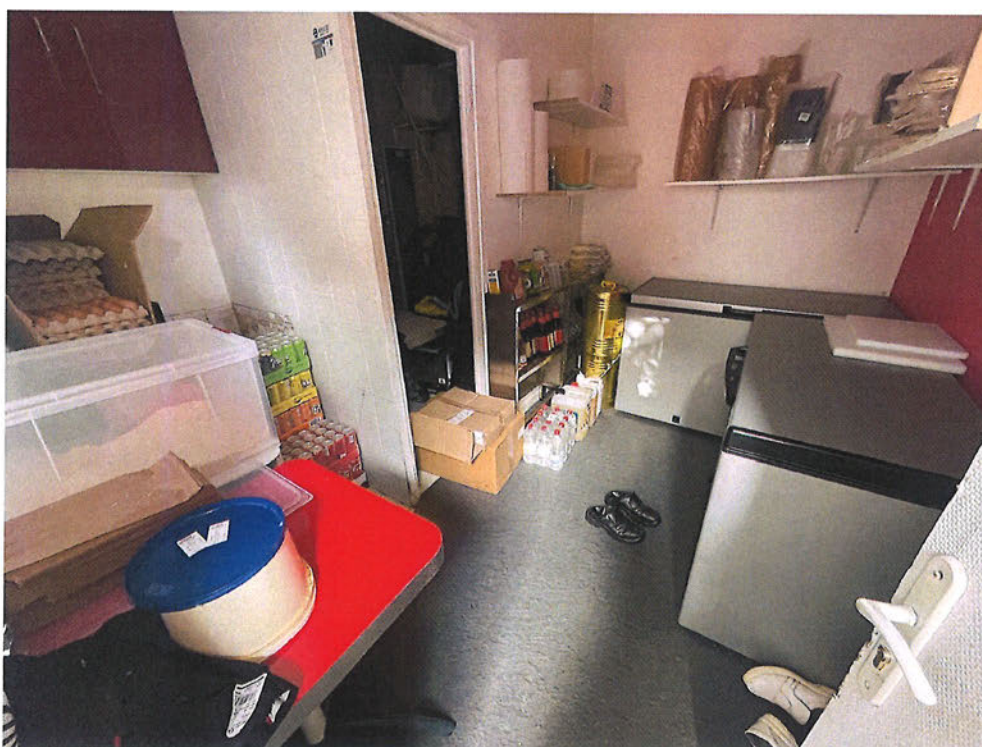
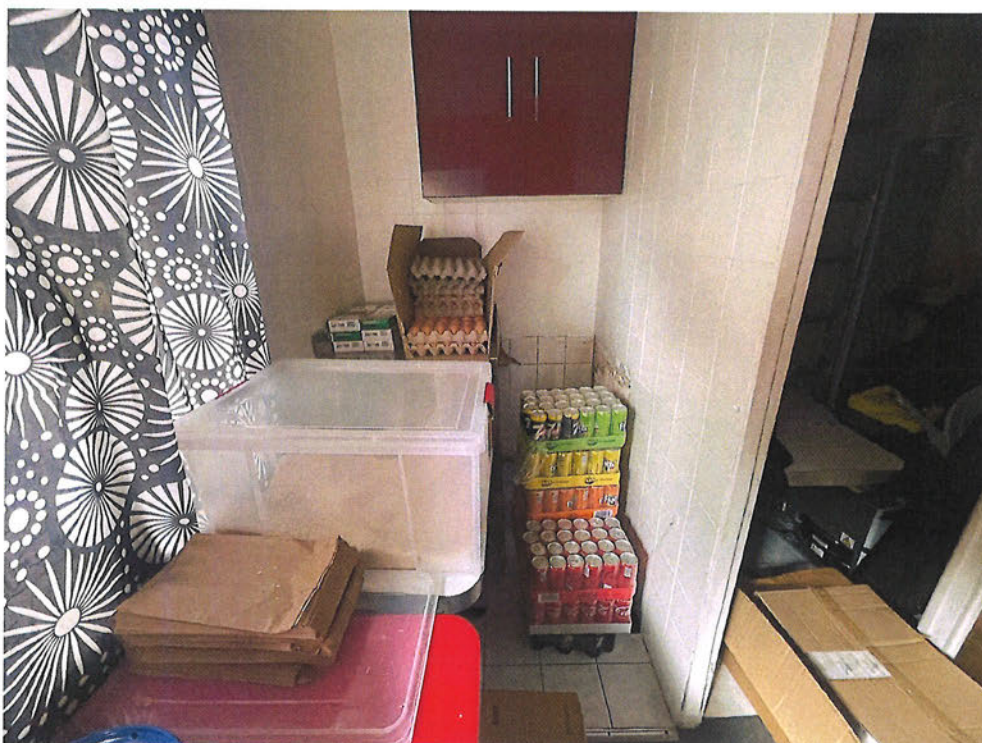
PIECE PRINCIPALE :

L'accès se réalise par une porte en bois en état d'usage.

Sol : le sol est recouvert de dalles de linoléum en état d'usage.

Murs : les murs sont recouverts de toile de verre peinte en état d'usage.

Plafond : le faux plafond est recouvert de peinture en état d'usage.

Fenêtre : présence d'une fenêtre en bois double vantaux ouvrante double vitrage en état d'usage.

Sol : le sol est recouvert de carrelage en état d'usage.

Murs : les murs sont recouverts de carrelage sur toute la hauteur en état d'usage.

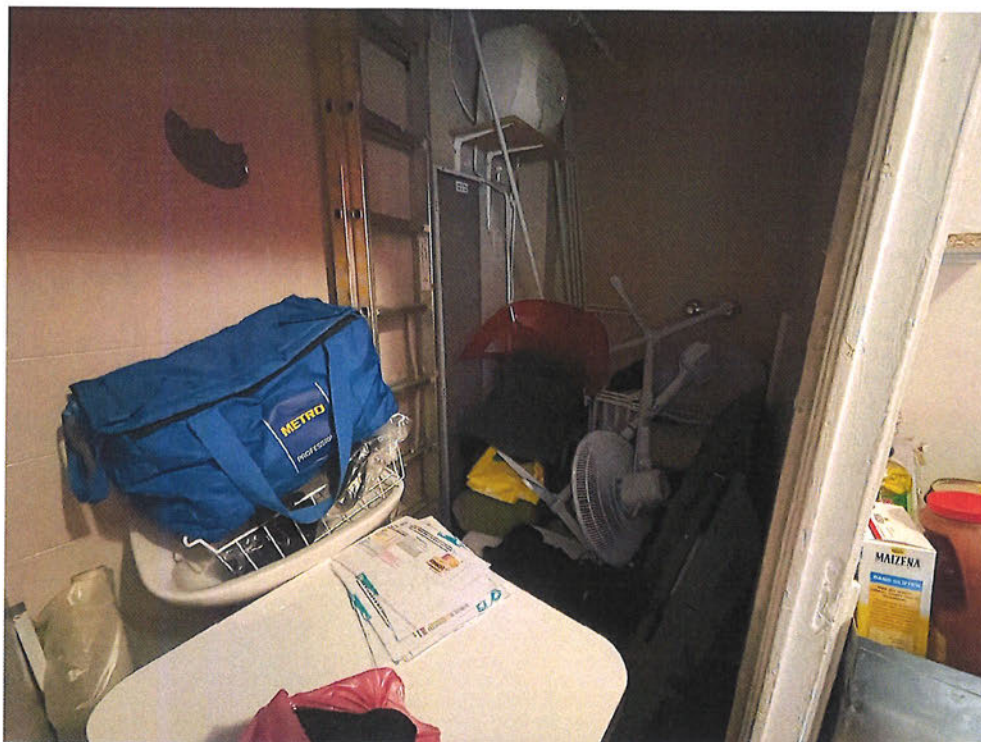
SALLE D'EAU :

Il n'y a pas de porte, l'accès est direct.

Sol : le sol est recouvert de linoléum dégradé

Murs : les murs sont recouverts de carrelage sur toute la hauteur en état d'usage.

Plafond : le faux plafond est recouvert de peinture en état d'usage.

Généralités : il n'y a pas de lavabo, de w.c ni de douche.

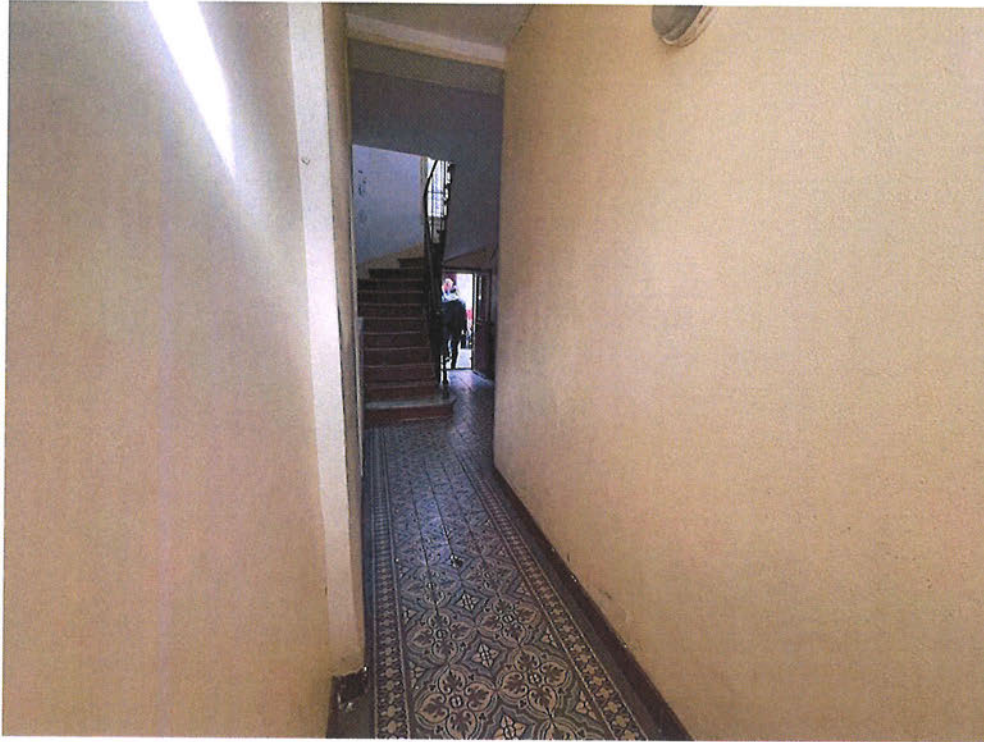
PARTIES COMMUNES :

Les parties communes sont entretenues

Sol : le sol est recouvert de carrelage en état d'usage.

Murs : les murs sont recouverts de peinture vétuste en état d'usage.

Plafond : le plafond est recouvert de peinture en état d'usage.
