**PROCES-VERBAL DE DESCRIPTION REZ-DE-  
CHAUSSEE SUR COUR STUDIO 1<sup>ER</sup> ETAGE  
DROITE**

**L'AN DEUX MILLE VINGT DEUX  
ET LE NEUF NOVEMBRE**

Là étant sur place, sis 127 Avenue de la république 93800 EPINAY-SUR-SEINE cadastrée section AQ numéros 60

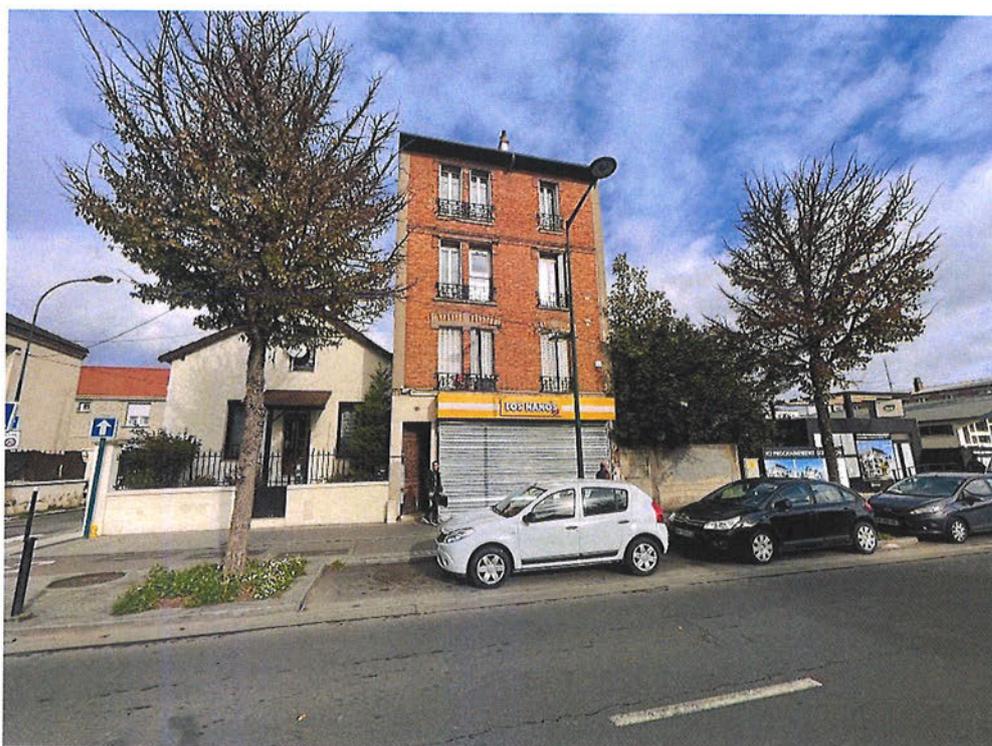
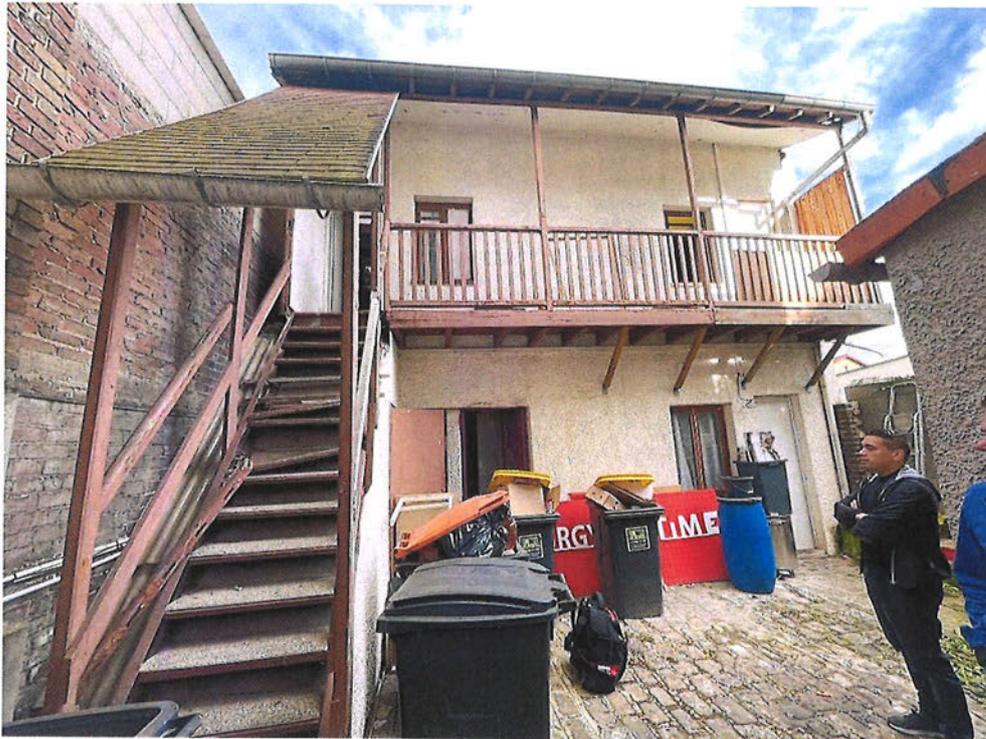
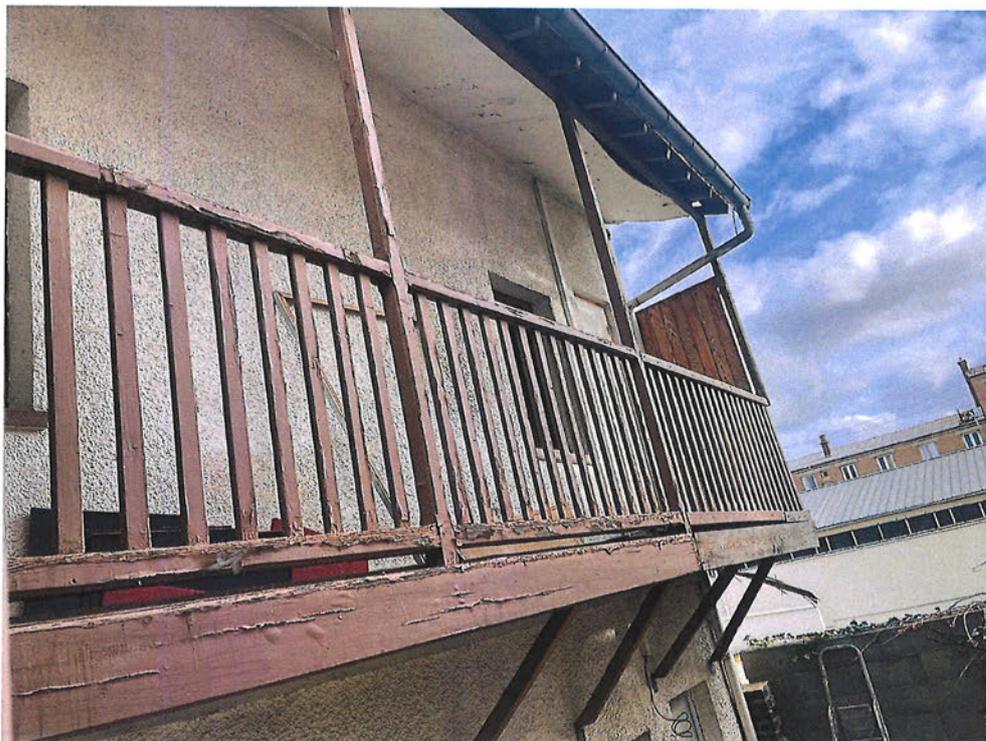
L'accès se réalise par un escalier en bois couvert en très mauvais état et dangereux. De nombreuses marches sont branlantes ou cassées.

Personne ne répond à mes appels. La porte est ouverte. Les lieux sont très dégradés. Je procède à l'ouverture de la porte.

Il s'agit d'un studio inoccupé qui pourrait faire l'objet d'un squatt à tout moment. Il n'y a pas d'électricité.

L'accès se réalise par une porte en bois en très mauvais état donnant sur une pièce principale avec coin cuisine vide et une porte desservant une salle d'eau.

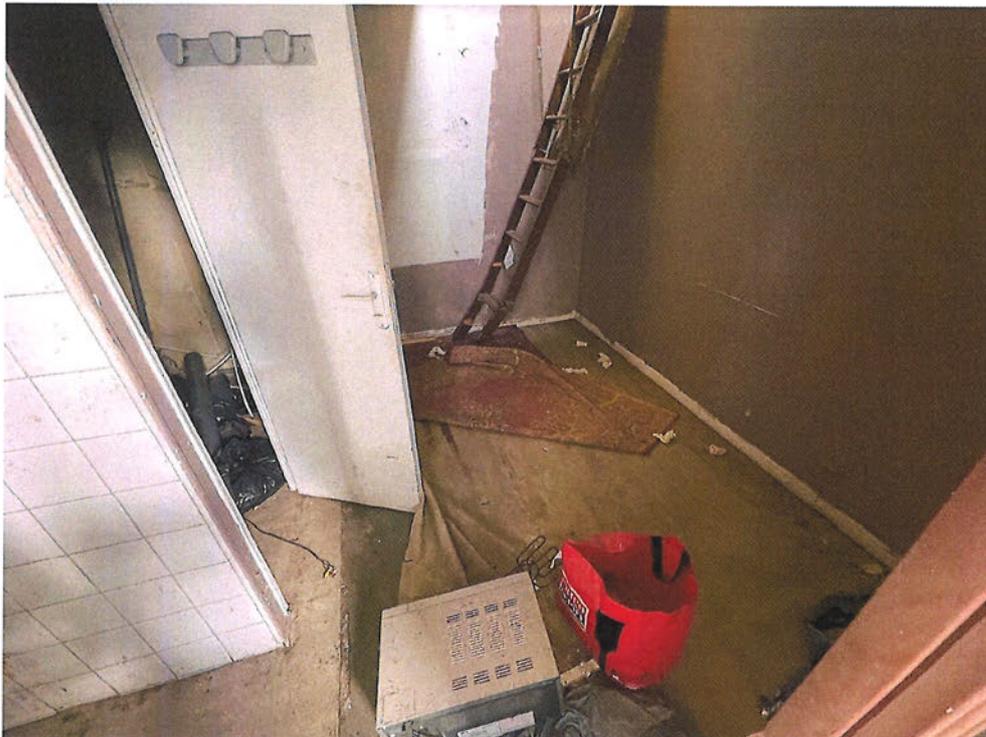
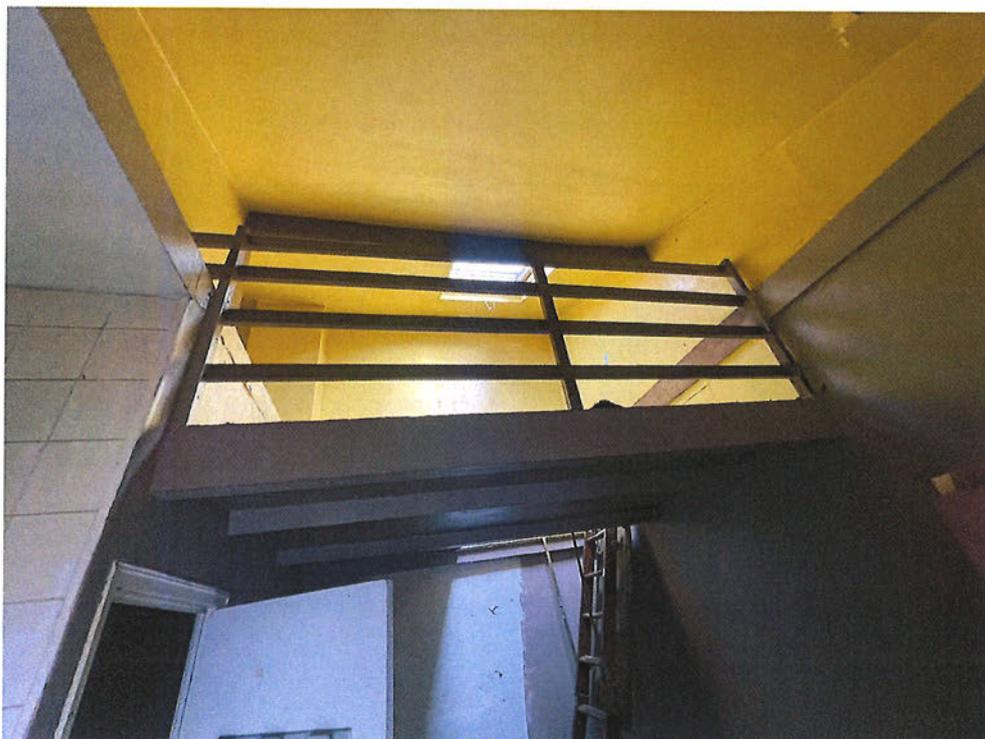
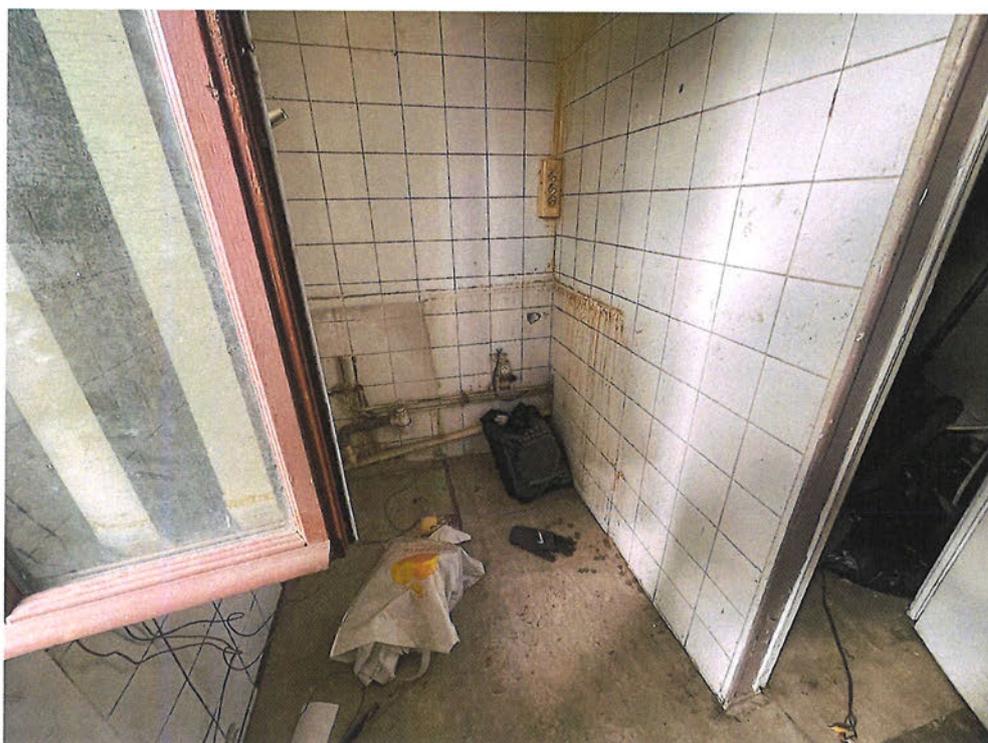
### **PIECE PRINCIPALE :**

L'accès se réalise par une porte en bois en mauvais état cassée.  
Cette pièce dispose d'une mezzanine accessible depuis une échelle en bois de type échelle de meunier mais celle-ci n'est pas sécurisée et de ce fait est inaccessible.

Sol : le sol est recouvert de linoléum dégradé.

Murs : les murs sont recouverts de peinture dégradée et de carrelage sur toute la hauteur côté coin cuisine en état médiocre et très sale.

Plafond : le faux plafond est recouvert de peinture en très mauvais état

Fenêtre : présence d'une fenêtre en bois double vantaux ouvrante simple vitrage en mauvais état.

Présence d'une fenêtre de toit de type velux au niveau de la mezzanine.

Généralités : le coin cuisine est vide.

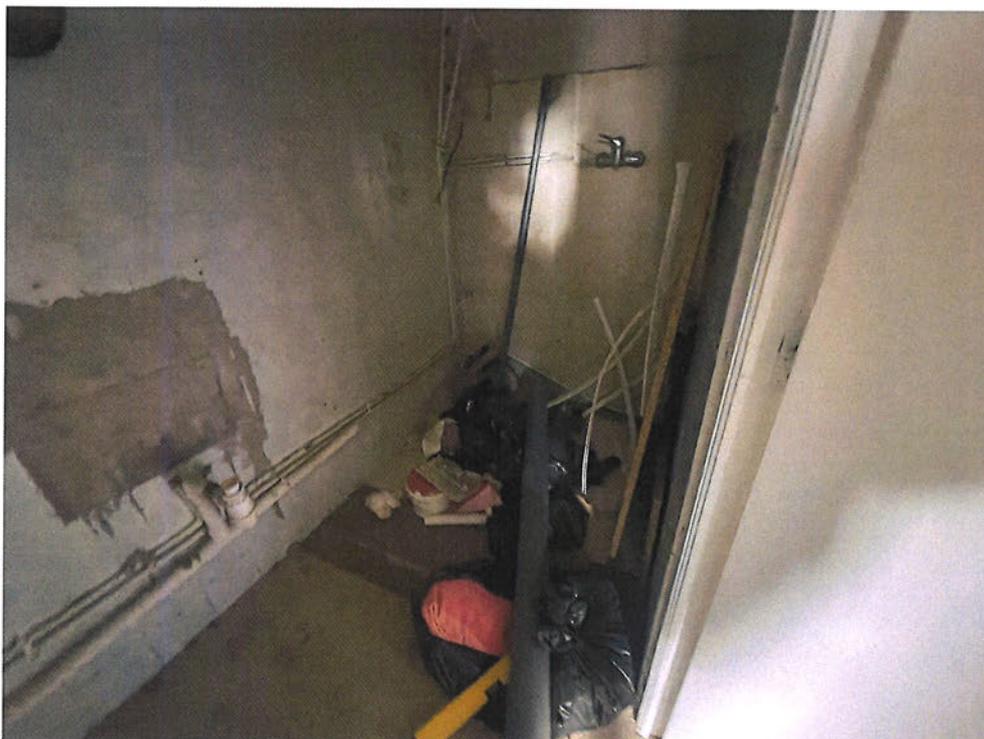
**SALLE D'EAU :**

L'accès se réalise par une porte en bois en mauvais état.

Sol : le sol est recouvert de linoléum dégradé

Murs : les murs sont recouverts de peinture en très mauvais état.

Plafond : le faux plafond recouvert de peinture est en très mauvais état.

Généralités : il n'y pas de lavabo, de w.c ni de douche. Il existe une robinetterie murale.

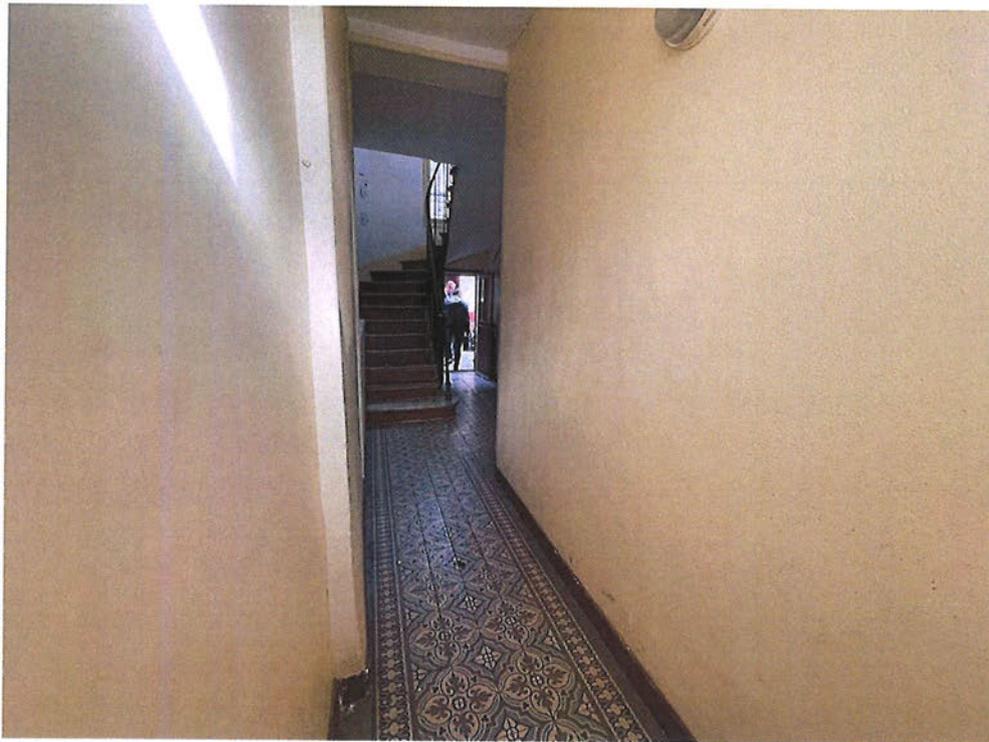
#### **Rez-de-chaussée :**

Les parties communes sont entretenues

Sol : le sol est recouvert de carrelage en état d'usage.

Murs : les murs sont recouverts de peinture vétuste en état d'usage.

Plafond : le plafond est recouvert de peinture en état d'usage.
