## PROCES-VERBAL DE DESCRIPTION REZ-DE- CHAUSSEE SUR COUR STUDIO GAUCHE

L'AN DEUX MILLE VINGT DEUX  
ET LE NEUF NOVEMBRE

Là étant sur place, sis 127 Avenue de la république 93800 EPINAY-SUR-SEINE cadastrée section AQ numéros 60

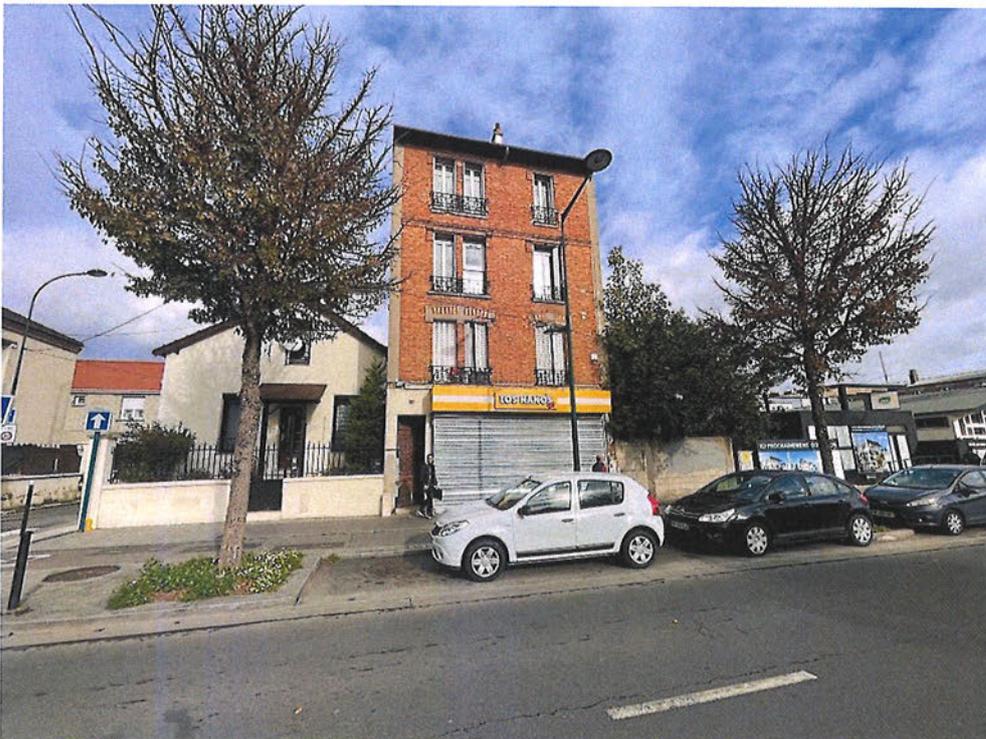
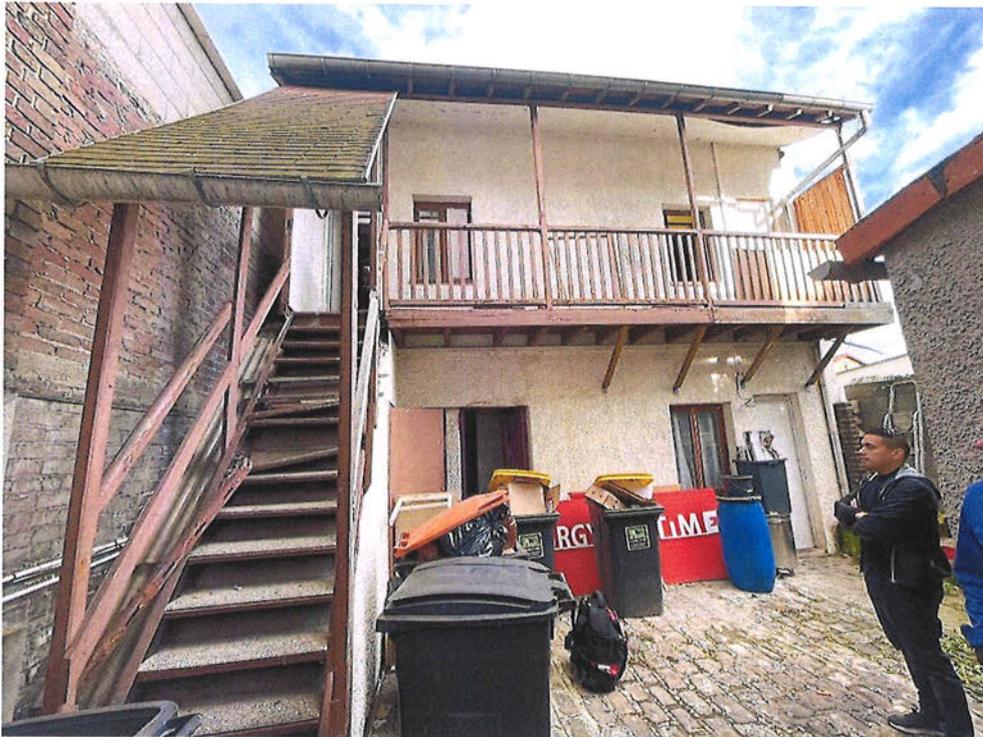
Personne ne répond à mes appels. Je procède à l'ouverture des lieux. Les lieux sont très dégradés, la fenêtre du studio est cassée et ouverte.

L'accès se réalise par une porte en bois en très mauvais état donnant sur une pièce principale avec coin cuisine et une porte desservant une salle d'eau.

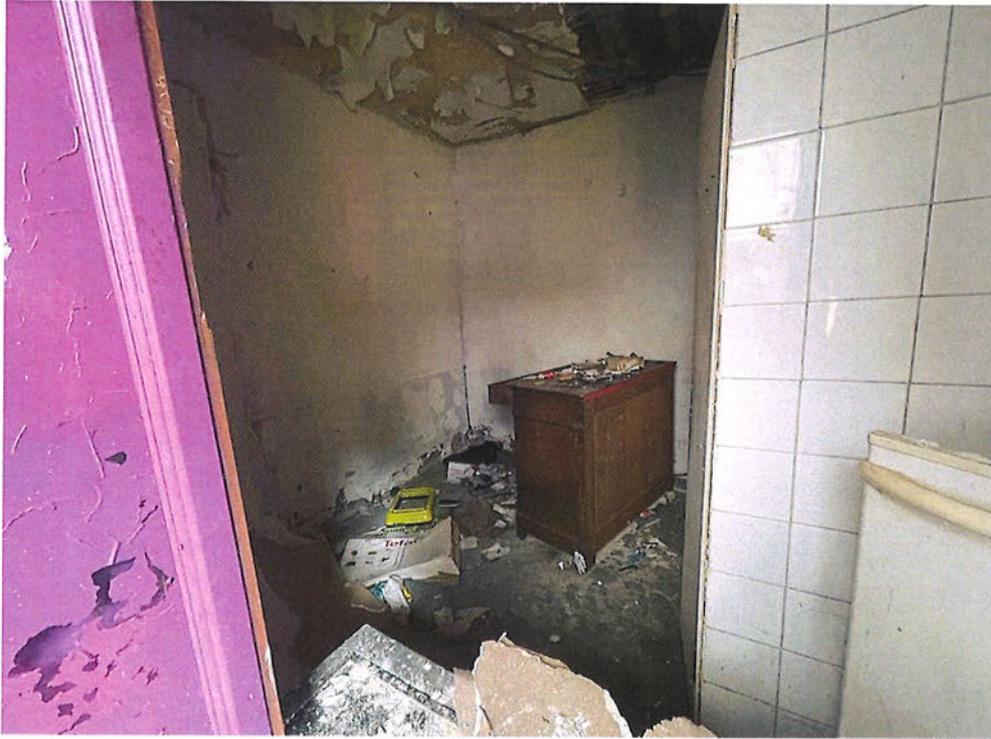
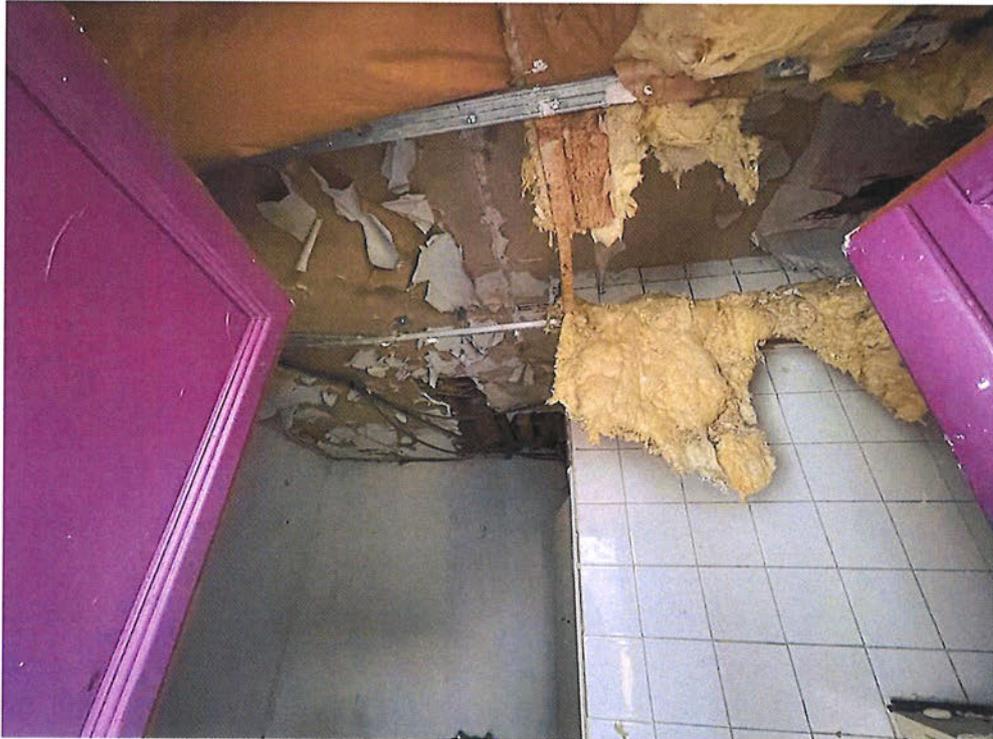
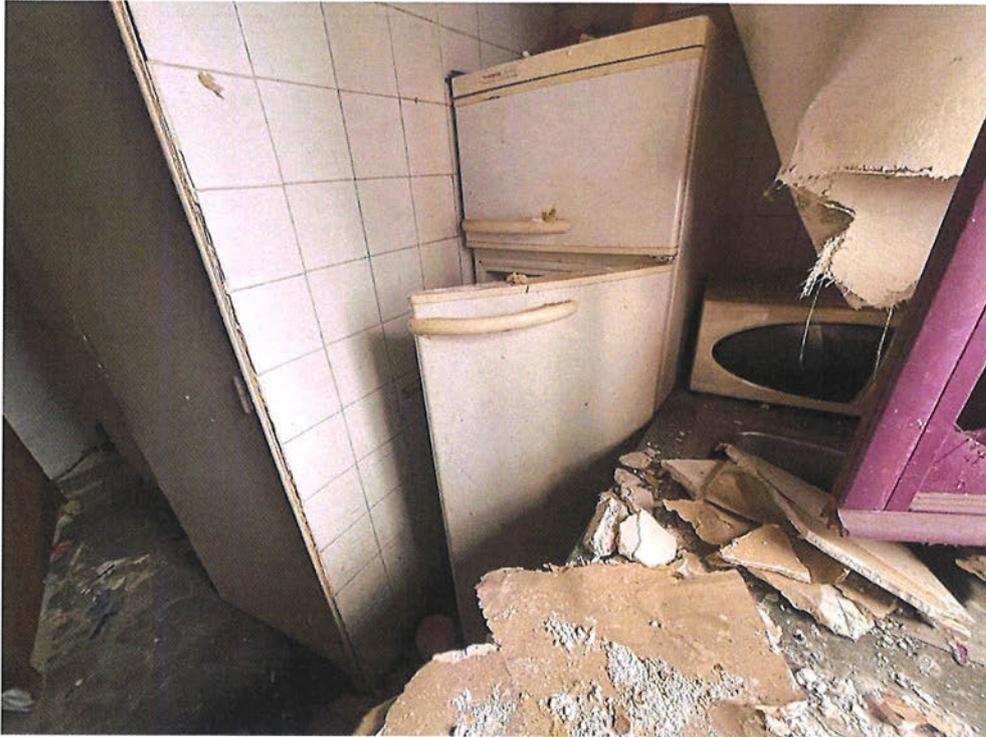
### **PIECE PRINCIPALE :**

L'accès se réalise par une porte en bois en mauvais état.

Sol : le sol est en béton brut dégradé

Murs : les murs sont recouverts de peinture en très mauvais état et de carrelage toute hauteur côté coin cuisine en état d'usage.

Plafond : le faux plafond est en très mauvais état et il s'effondre et la plancher haut en bois de l'étage supérieur est visible et en mauvais état.

Fenêtre : présence d'une fenêtre en bois double vantaux ouvrante simple vitrage en mauvais état.

Généralités : le coin cuisine est dégradé inutilisable en l'état.

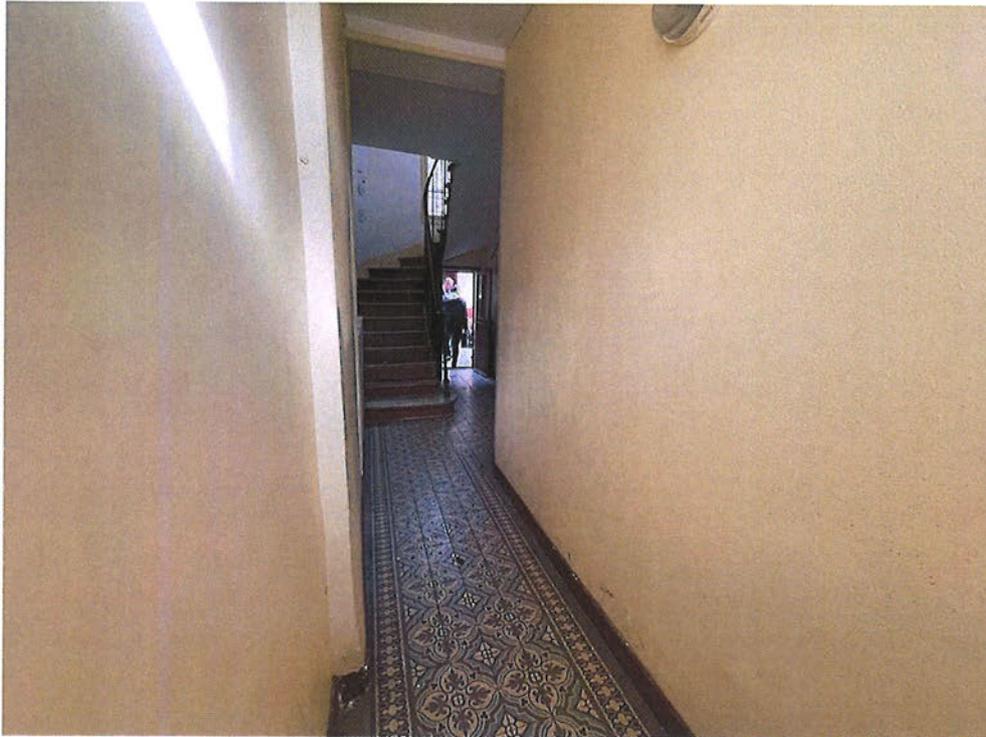
#### **Rez-de-chaussée :**

Les parties communes sont entretenues

Sol : le sol est recouvert de carrelage en état d'usage.

Murs : les murs sont recouverts de peinture vétuste en état d'usage.

Plafond : le plafond est recouvert de peinture en état d'usage.
