PROCES-VERBAL DE DESCRIPTION

**L'AN DEUX MILLE VINGT DEUX
ET LE DOUZE OCTOBRE**

Là étant sur place, sis 75 Boulevard de Strasbourg, 94 rue Alix cadastré section
BN n° 38 93600 AULNAY SOUS BOIS 1^{er} étage droite,

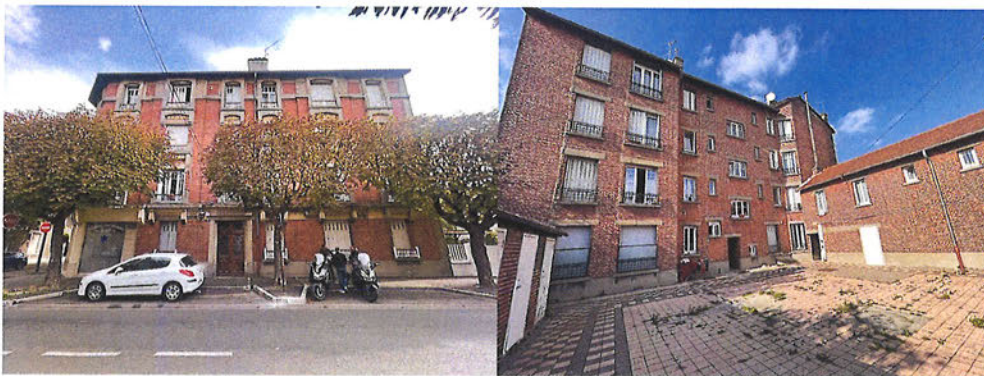
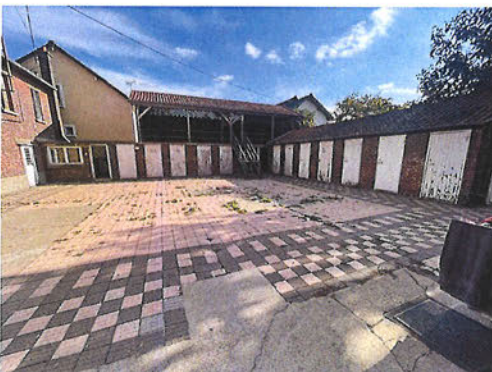
Il s'agit d'un appartement situé au 1^{er} étage droite d'un bâtiment à usage
d'habitation collectif élevé sur sous-sol et 3 étages en briques et pierres avec un
local à usage de commerce exploité à ce jour en société d'ambulances.

Le gros-œuvre est édifié de briques avec pierres apparentes et ciment. La toiture est recouverte de tuiles mécaniques sur une charpente en bois.

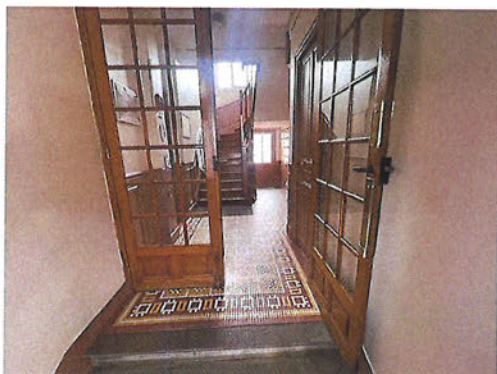
PARTIES COMMUNES :

Sol : le sol est recouvert de carrelage petite mosaïque d'époque de la construction en état d'usage.

Les paliers sont recouverts de plancher en bois.

Murs : les murs sont recouverts de papier peint en état d'usage.

Plafond : le plafond est recouvert de peinture en état d'usage.

Un escalier en bois dessert les étages.

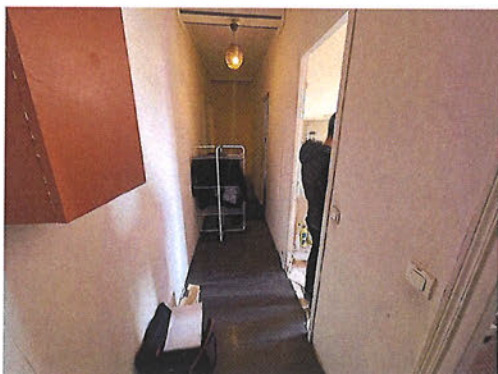
COULOIR ET PORTE D'ENTREE :

L'entrée dans l'appartement se réalise par une porte en bois avec un verrou simple en état d'usage.

Sol : le sol est recouvert de parquet en état d'usage.

Murs : les murs sont recouverts de papier peint en état d'usage.

Plafond : le plafond est recouvert de peinture en état d'usage.

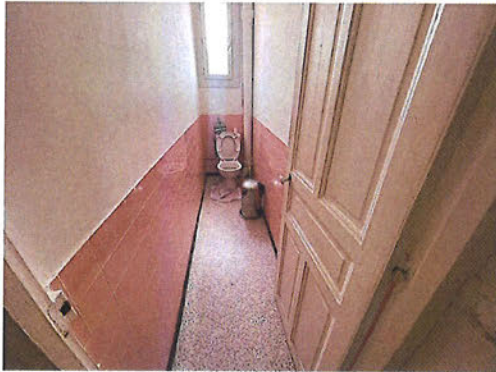
W.C :

L'accès se réalise par une porte en bois en état d'usage.

Sol : le sol est recouvert de linoléum en état d'usage.

Murs : les murs sont recouverts de faïence murale sur la mi-hauteur en état d'usage et de peinture en continuité en état d'usage.

Plafond : le plafond est recouvert de peinture en état d'usage.

Fenêtre : présence d'une fenêtre simple vantail ouvrante en PVC double vitrage en état d'usage.

Généralités : présence d'un w.c cuvette à l'anglaise en état d'usage.

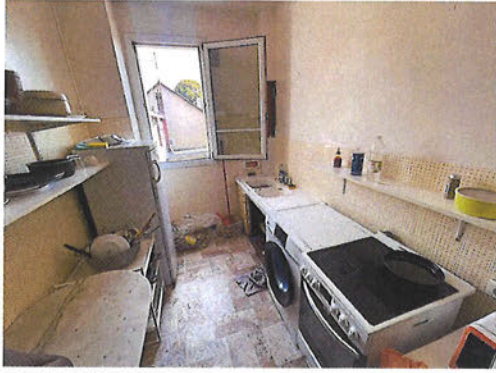
CUISINE :

Absence de porte.

La cuisine n'est pas équipée et est très sommaire avec un meuble de cuisine bas hors d'usage surmonté d'un évier deux bacs.

Sol : le sol est recouvert de linoléum en mauvais état.

Murs : les murs sont recouverts de faïence murale sur la mi-hauteur en état d'usage et de peinture en continuité en état d'usage.

Plafond : le plafond est recouvert de peinture en état d'usage.

Fenêtre : présence d'une fenêtre simple vantail ouvrante en PVC double vitrage en état d'usage.

Généralités : présence d'un radiateur.

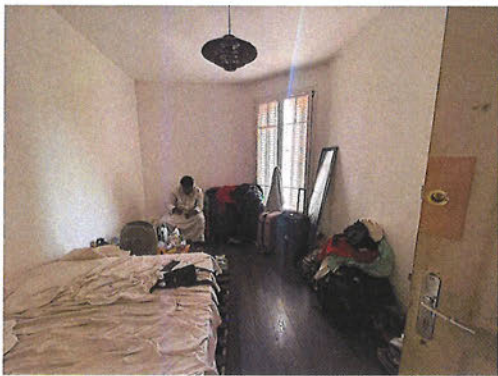
CHAMBRE 1 :

L'accès se réalise par une porte en bois en état d'usage.

Sol : le sol est recouvert de parquet en état d'usage.

Murs : les murs sont recouverts de peinture en état d'usage.

Plafond : le plafond est recouvert de peinture en état d'usage.

Fenêtre : présence d'une fenêtre double vantaux en PVC double vitrage ouvrante en état d'usage avec volets de type persiennes métalliques en état d'usage et garde-corps métallique en état d'usage.

Généralités : présence d'un radiateur en état d'usage.

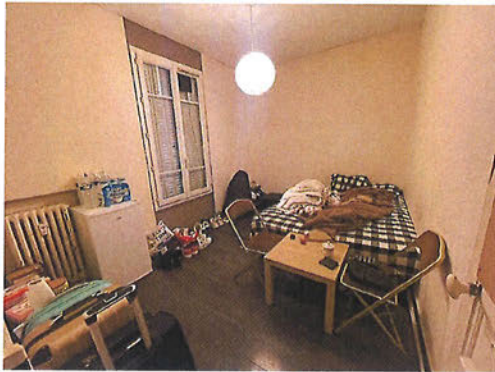
CHAMBRE 2 :

L'accès se réalise par une porte en bois en état d'usage.

Sol : le sol est recouvert de parquet en état d'usage.

Murs : les murs sont recouverts de papier peint en état d'usage.

Plafond : le plafond est recouvert de peinture en état d'usage.

Fenêtre : présence d'une fenêtre double vantaux en PVC double vitrage ouvrante en état d'usage avec volets de type persiennes métalliques en état d'usage et garde-corps métallique en état d'usage.

Généralités : présence d'un radiateur en état d'usage.

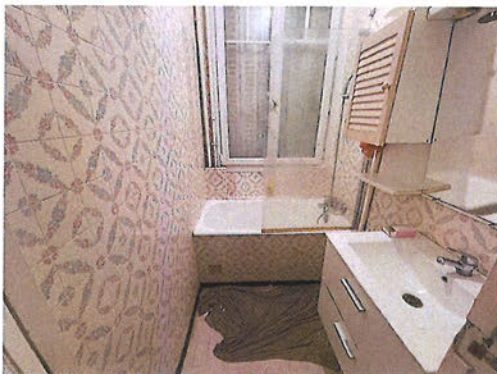
SALLE DE BAINS :

L'accès se réalise par une porte en bois en état d'usage.

Sol : le sol est recouvert de linoléum en état d'usage.

Murs : les murs sont recouverts de faïence murale sur la mi-hauteur en état d'usage et de peinture en continuité en état d'usage.

Plafond : le plafond est recouvert de peinture en état d'usage.

Fenêtre : présence d'une fenêtre double vantaux ouvrante double vitrage en PVC en état d'usage avec volets de type persiennes métalliques en état d'usage.

Généralités : présence d'une baignoire en état d'usage avec pare-douche vitré en état d'usage , d'un meuble de salle de bains bois 2 tiroirs surmonté d'un lavabo en état d'usage.

présence d'un ballon d'eau chaude 100 litres surélevé.

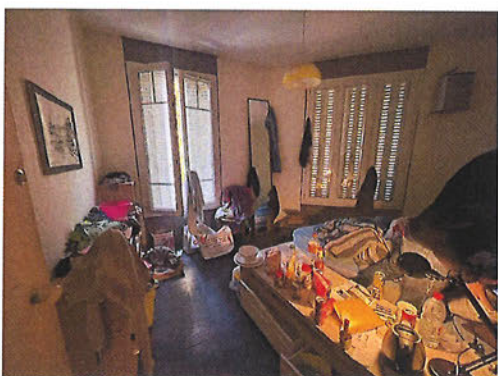
SALON :

L'accès se réalise par une porte en bois en état d'usage.

Sol : le sol est recouvert de parquet en état d'usage.

Murs : les murs sont recouverts de papier peint en état d'usage.

Plafond : le plafond est recouvert de peinture en état d'usage.

Fenêtre : présence d'une fenêtre double vantaux ouvrante en PVC double vitrage avec persiennes métalliques en état d'usage et garde-corps métallique en état d'usage.

Présence d'une fenêtre double vantaux ouvrante en PVC double vitrage en état d'usage avec en continuité une fenêtre simple vantail ouvrante en PVC double vitrage l'ensemble avec persiennes métalliques en état d'usage et garde-corps métallique en état d'usage.

Généralités : présence d'un radiateur en état d'usage.

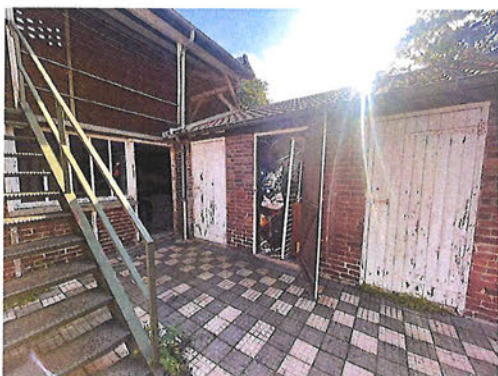
DEPENDANCE DANS LA COUR :

Il s'agit d'une petite remise très encombrée côté droit avant dernière porte en partant du bâtiment principal fermant par une porte en bois. Il s'agit d'une construction en briques avec toiture un pan recouverte de tuiles mécaniques.
