## **PROCES-VERBAL DE DESCRIPTION**

Là étant sur place, 18 rue du Commandant Baroche 93350 LE BOURGET cadastré section A n°13, il s'agit d'un appartement situé au 3<sup>ème</sup> étage porte droite escalier.

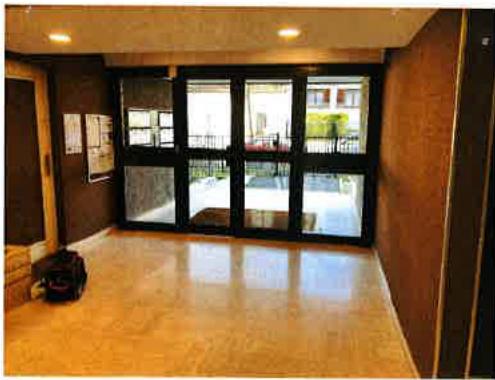
#### Rez-de-chaussée :

Sol : le sol est recouvert de carrelage en état d'usage.

Murs : les murs sont recouverts de papier peint gauffré défraîchi.

Plafond : le plafond est recouvert de peinture en état d'usage.

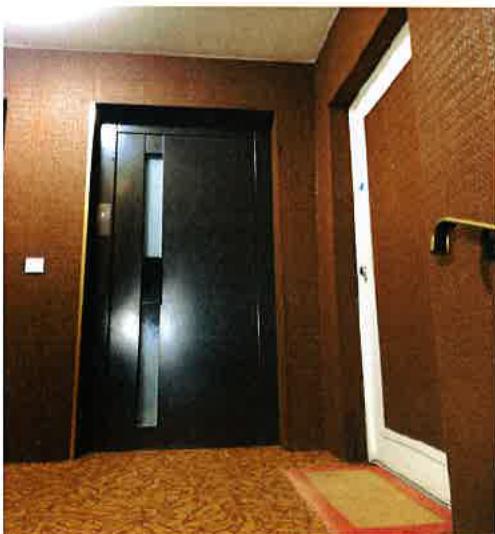
### **Palier :**

Sol : le sol est recouvert de moquette en état d'usage.

Murs : les murs sont recouverts de papier peint gauffré défraîchi.

Plafond : le plafond est recouvert de peinture en état d'usage.

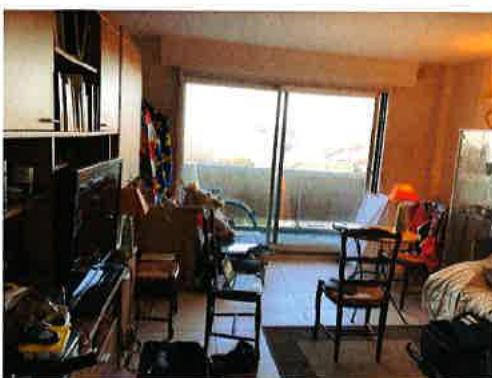
## **SALON :**

Sol : le sol est recouvert de carrelage en état d'usage.

Murs : les murs sont recouverts de peinture en état d'usage.

Plafond : le plafond est recouvert de peinture en état d'usage.

Fenêtre : présence d'une baie vitrée double coulissante en aluminium simple vitrage vieillissante mais en état d'usage avec volets roulants mécaniques en PVC en état d'usage donnant accès à un balcon.

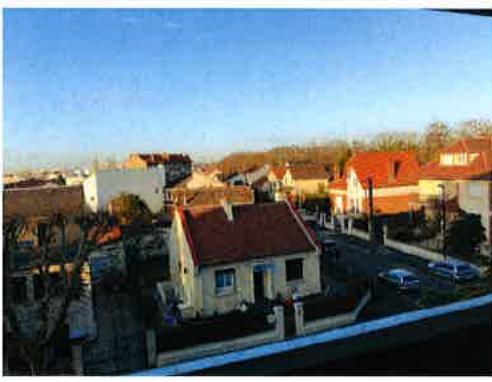
## **BALCON :**

Le sol est en béton peint en vert en état d'usage avec garde-corps en aluminium et vitrage fumé en état d'usage.

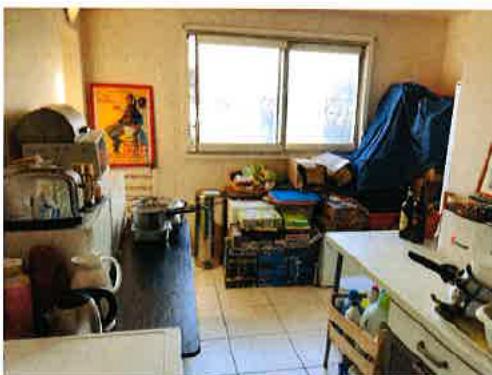
## **CUISINE :**

La cuisine n'est pas équipée et si elle dispose d'une arrivée d'eau ne dispose pas de point d'eau. Il n'y a pas de mobilier de cuisine seulement des tables sur lesquels sont posées du matériels et des ustensiles.

Sol : le sol est recouvert de carrelage en état d'usage.

Murs : les murs sont recouverts de peinture en état d'usage. Présence d'une crédence en faience murale en état d'usage.

Plafond : le faux plafond est recouvert de peinture en état d'usage avec spots intégrés.

Fenêtre : présence d'une fenêtre double vantaux coulissants en aluminium vitrage simple vieillissant mais en état d'usage.

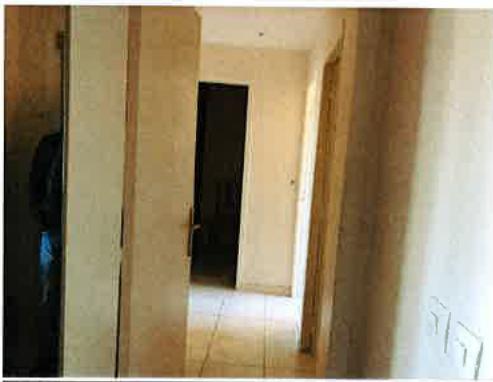
### **PARTIE NUIT :**

Sol : le sol est recouvert de carrelage en état d'usage.

Murs : les murs sont recouverts de peinture en état d'usage.

Plafond : le faux plafond est recouvert de peinture en état d'usage avec spots intégrés.

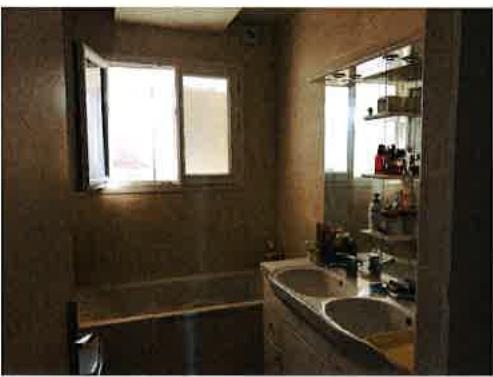
### **SALLE DE BAINS DROITE :**

L'accès se réalise par une porte en bois en état d'usage.  
La salle de bains est entretenue.

Sol : le sol est recouvert de carrelage en état d'usage.

Murs : les murs sont recouverts de faience sur toute la hauteur en état d'usage.

Plafond : le plafond est recouvert de peinture en état d'usage avec une partie centrale constituée d'un faux-plafond avec spots encastré est recouvert de peinture en état d'usage.

Fenêtre : présence d'une fenêtre double vantaux en PVC ouvrante double vitrage en état d'usage donnant sur l'arrière cuisine .

Généralités : Présence d'une baignoire en état d'usage, d'un radiateur en état d'usage et d'un meuble bas en bois deux vasques surmonté d'un miroir avec bandeau lumineux en état d'usage.

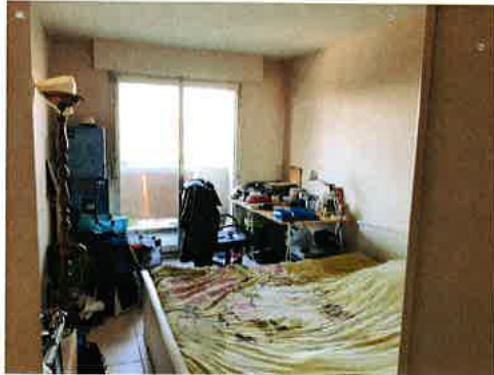
#### **CHAMBRE SUR RUE** :

Sol : le sol est recouvert de carrelage en état d'usage.

Murs : les murs sont recouverts de peinture en état d'usage.

Plafond : le plafond est recouvert de peinture en état d'usage.

Fenêtre : présence d'une porte fenêtre double vantaux ouvrante en aluminium vieillissante en état d'usage avec volets roulants manuels en PVC en état d'usage donnant accès au balcon du salon.
