**PROCÈS-VERBAL DE DESCRIPTION  
DE BIENS À SAISIR  
AVEC RELEVÉ DE SURFACES**

Syndicat des Copropriétaires de l'immeuble sis 89, rue Henri Barbusse à AUBERVILLIERS (93), représenté par la SELARL BLERIOT & ASSOCIÉS, Administrateur Judiciaire, demeurant 26, chemin de la Madeleine, 93000 BOBIGNY, nommé à cette fonction suivant ordonnance en date du 16 août 2017 et régulièrement prorogée depuis.

me suis à rendu ce mercredi **SEIZE FÉVRIER DEUX MILLE VINGT-DEUX**, à AUBERVILLIERS (93300), 89, rue Henri Barbusse, au troisième étage, porte face à l'escalier, dans un bien immobilier :

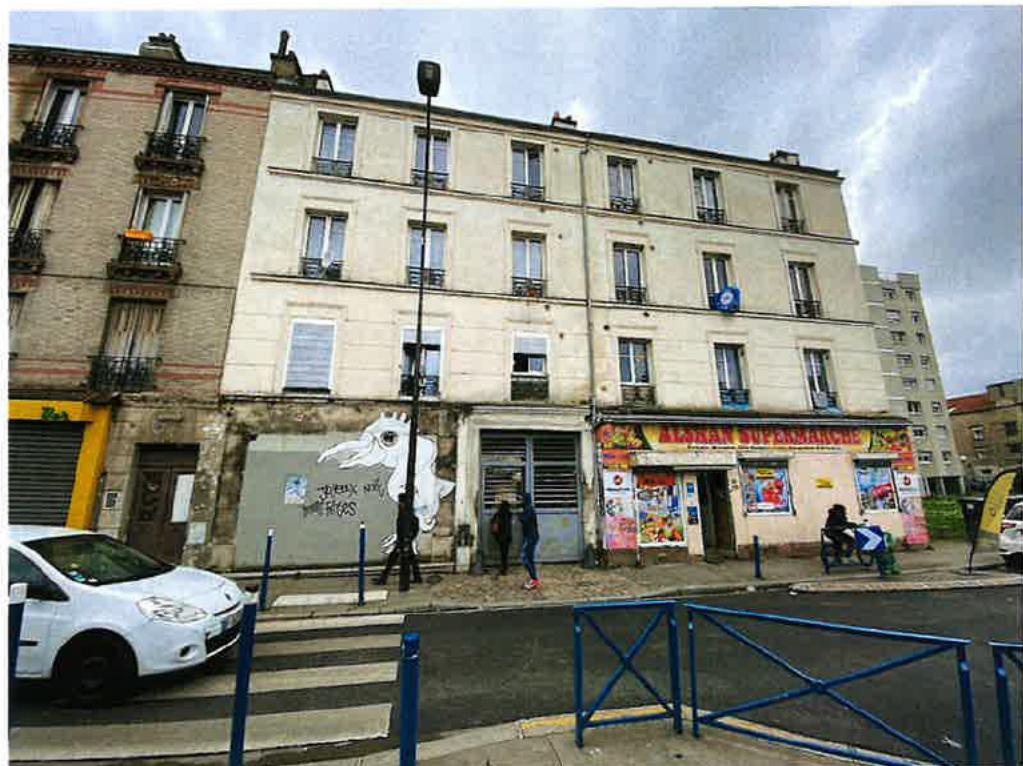
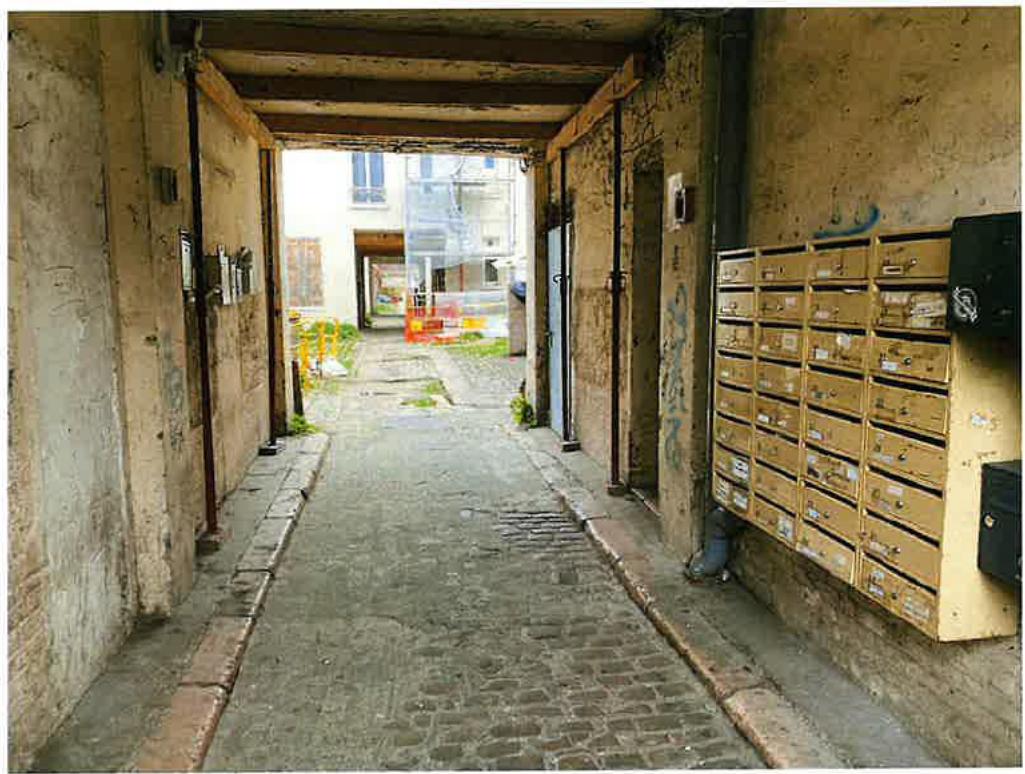
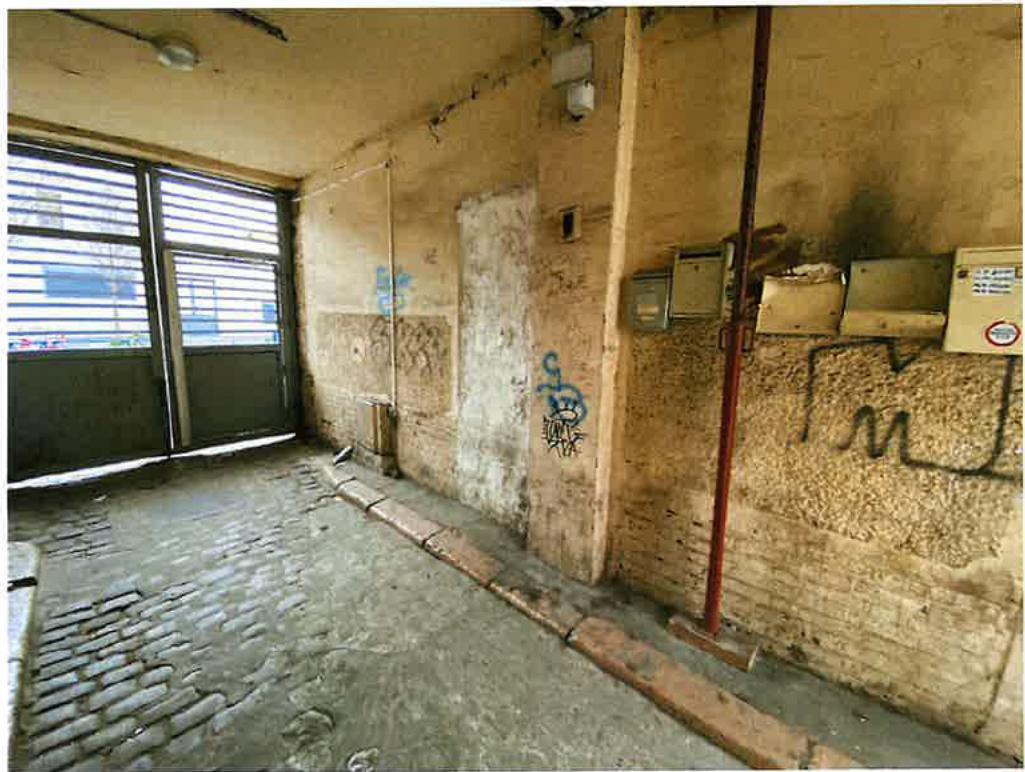
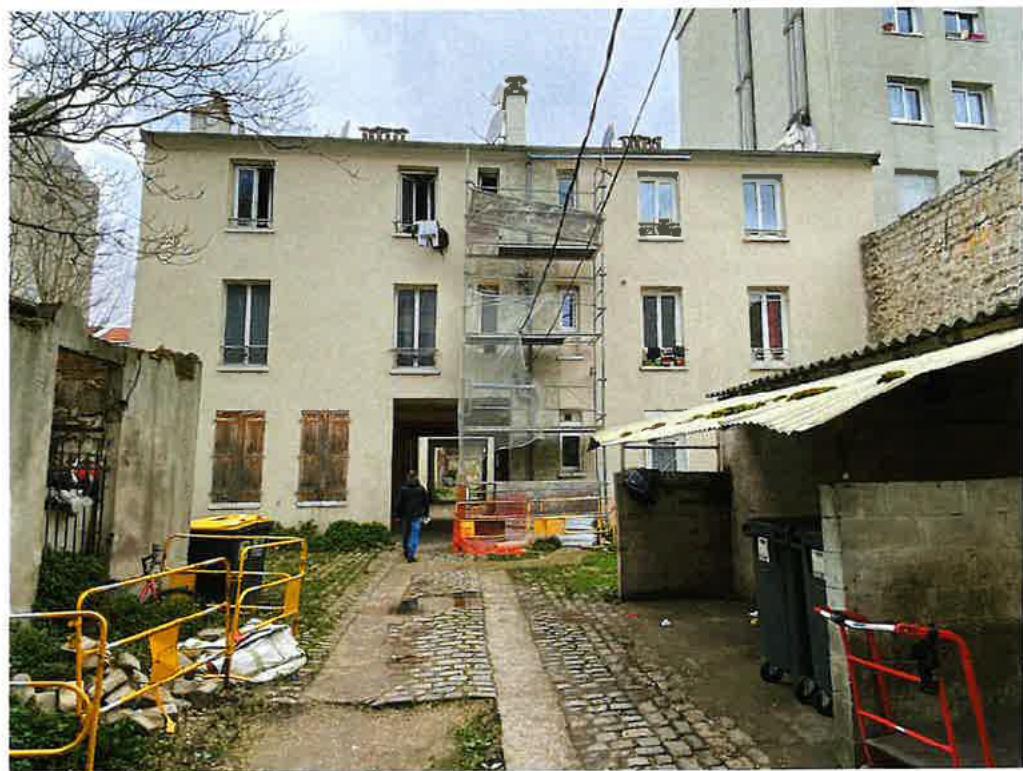
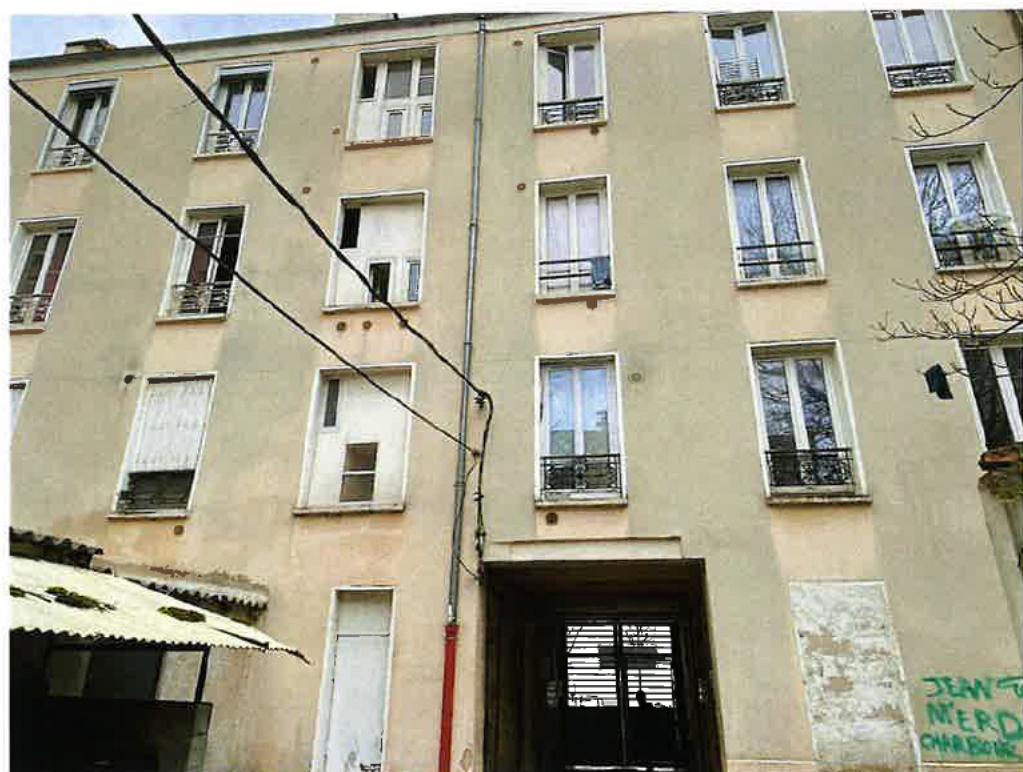
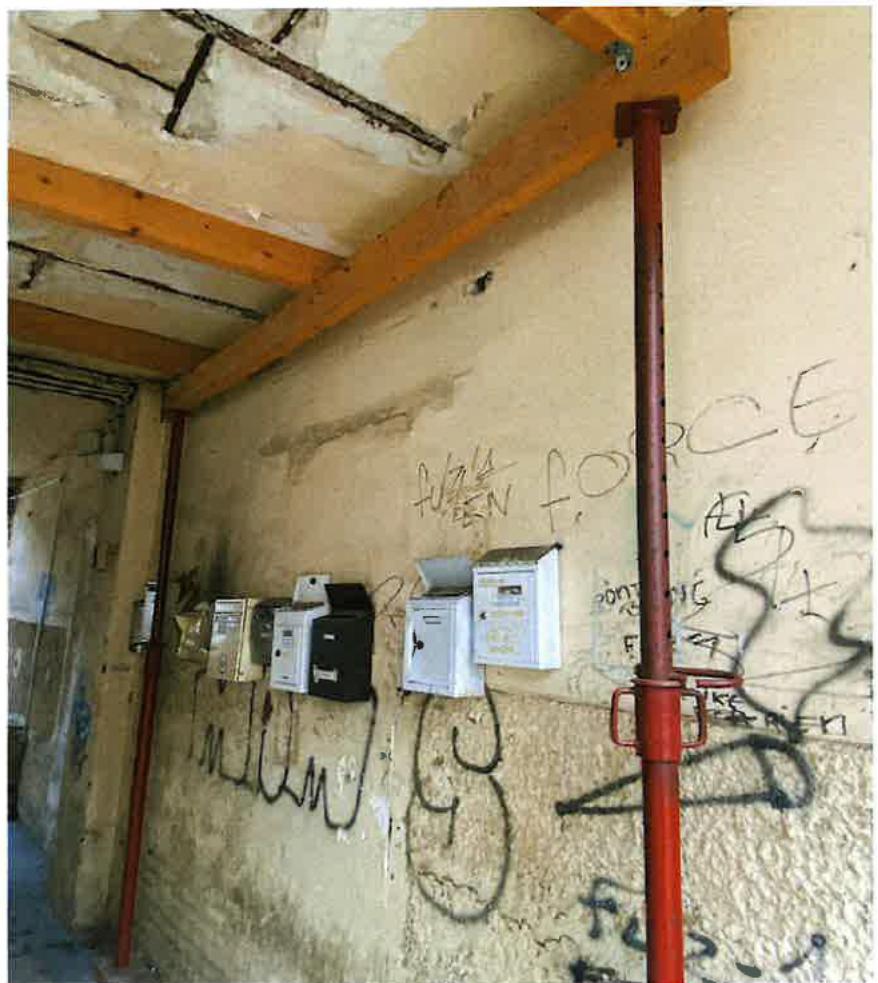
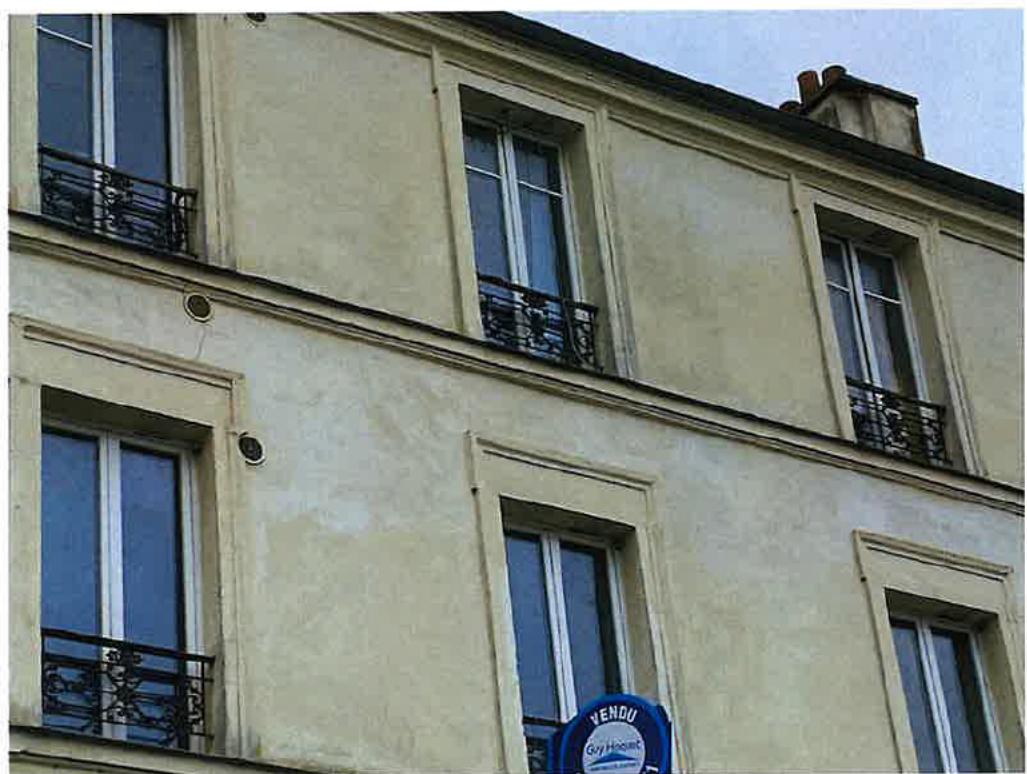
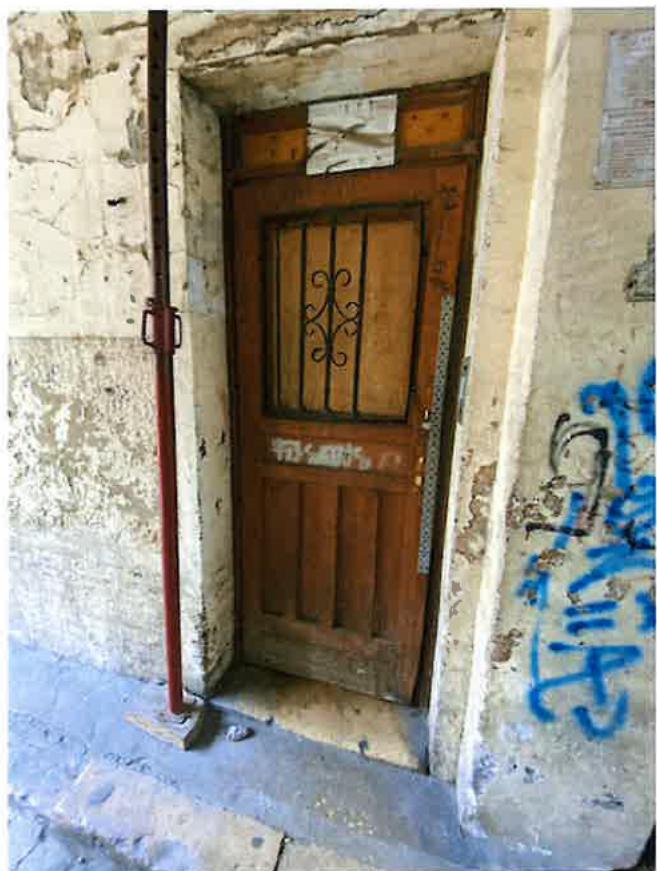
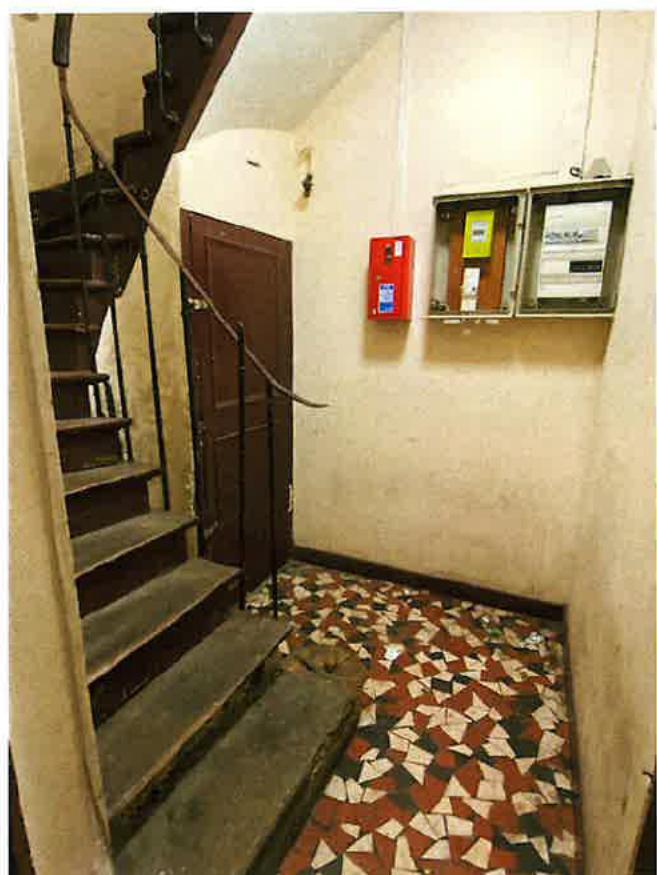
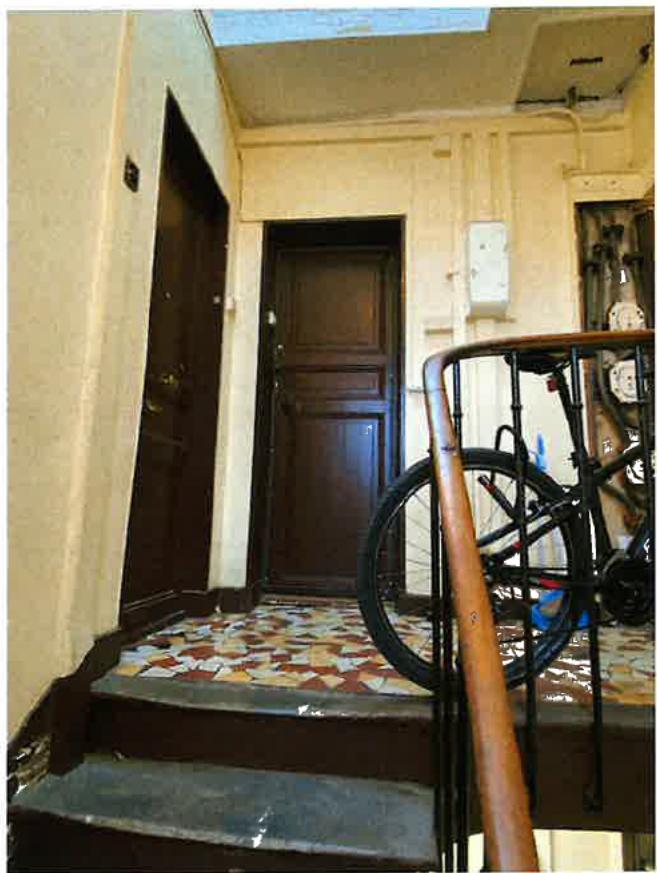
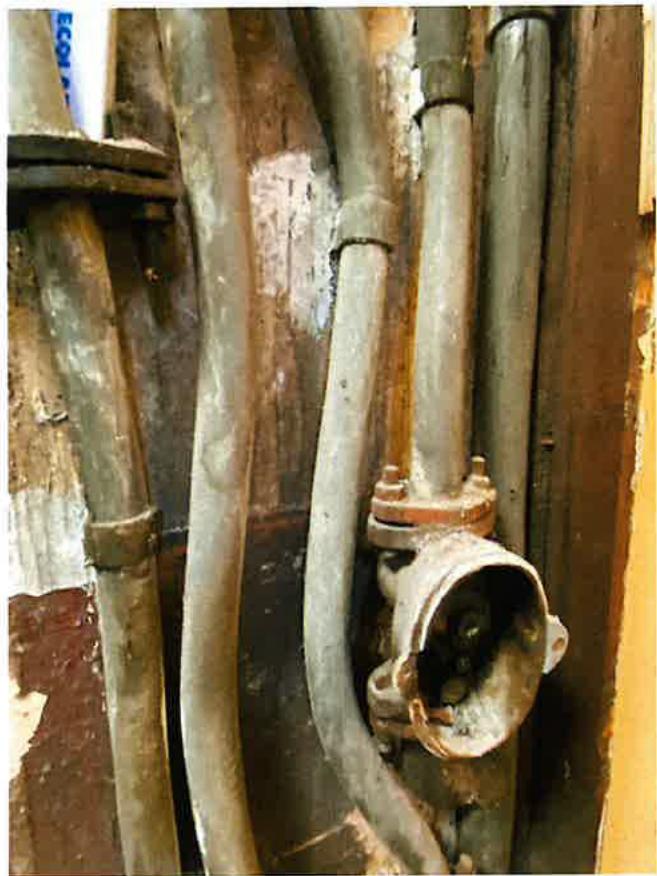
Les ravalements des façades sont récents, en bon état.

L'ensemble des bâtiments est ancien et vétuste. Les parties communes sont peu entretenuées et un manque d'entretien général est à déplorer.

Les colonnes de gaz sont en plomb et des travaux de rénovation semblent être en cours

Des étais de consolidation sont installés sous le porche.

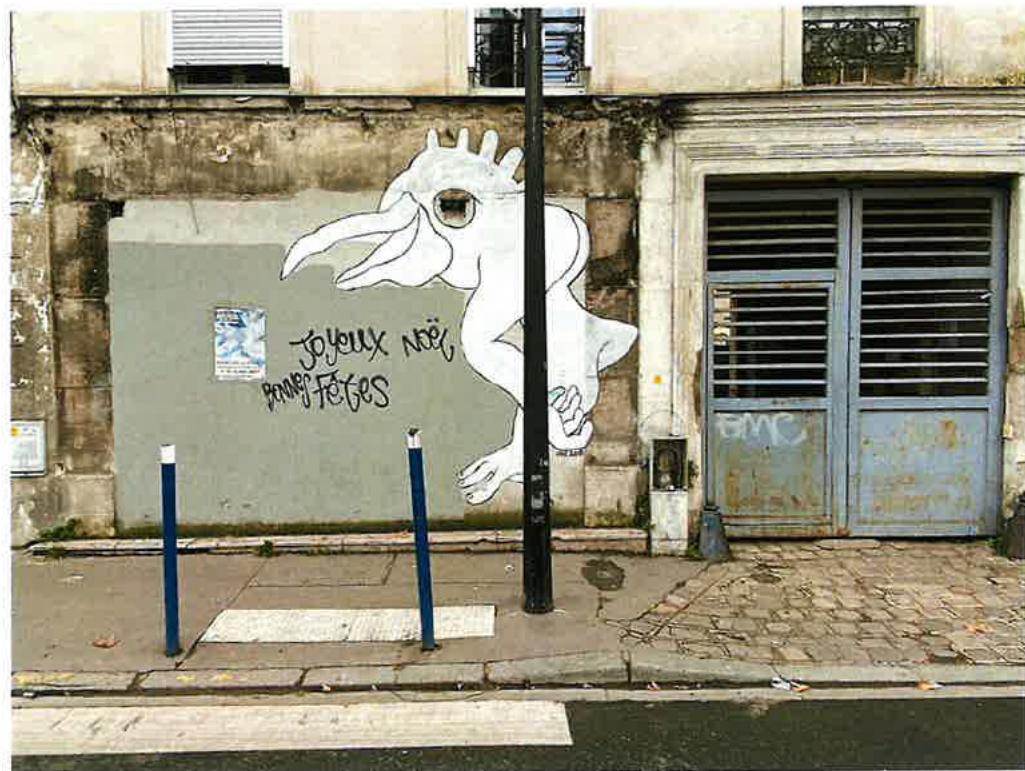
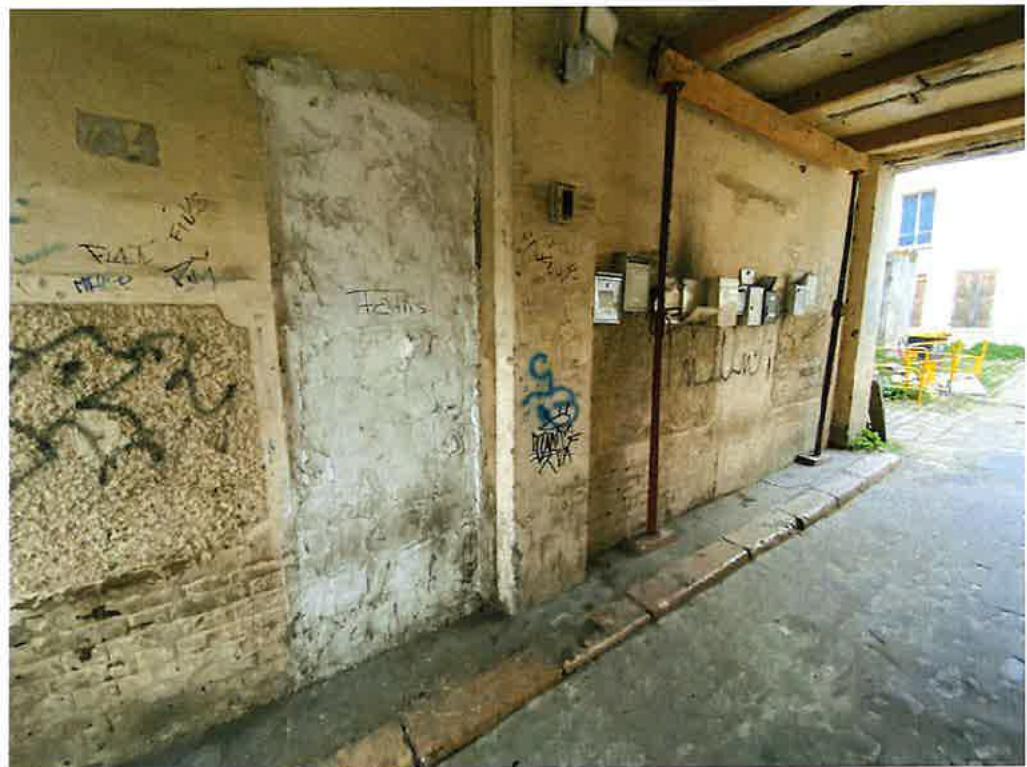
**Lot n°2**

Le local situé à gauche du porche est actuellement condamné.

La vitrine sur rue est remplacée par un mur et la première porte d'accès à gauche dans le porche est également murée.

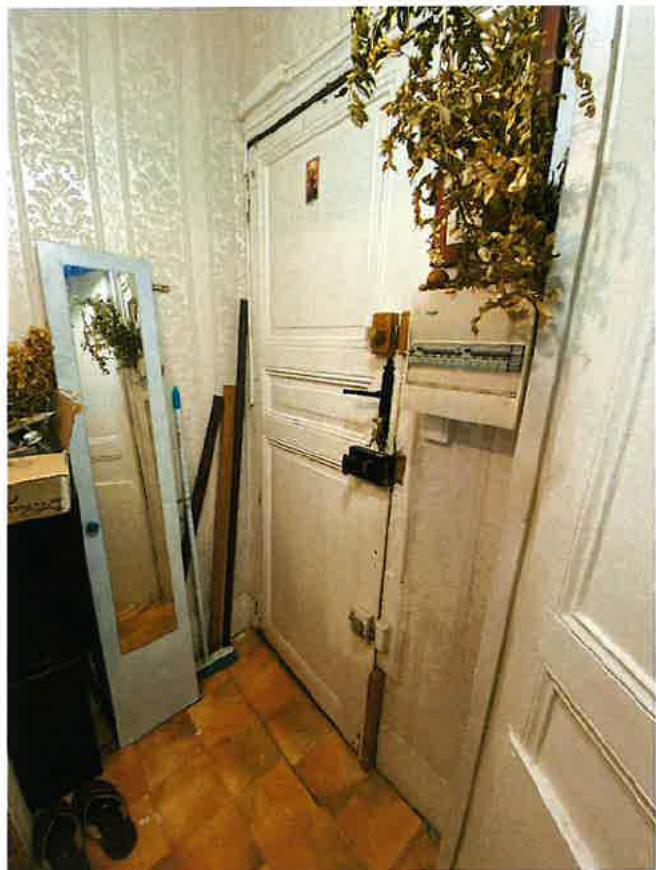
#### **PETITE ENTRÉE**

Le plafond est doublé de plaques isorel.

Les murs sont habillés d'un papier peint.

Le sol est recouvert d'un revêtement plastifié. Le tout est usagé.

Présence d'un tableau électrique avec compteur, disjoncteur, sous-disjoncteurs faisant état d'une installation rénovée.

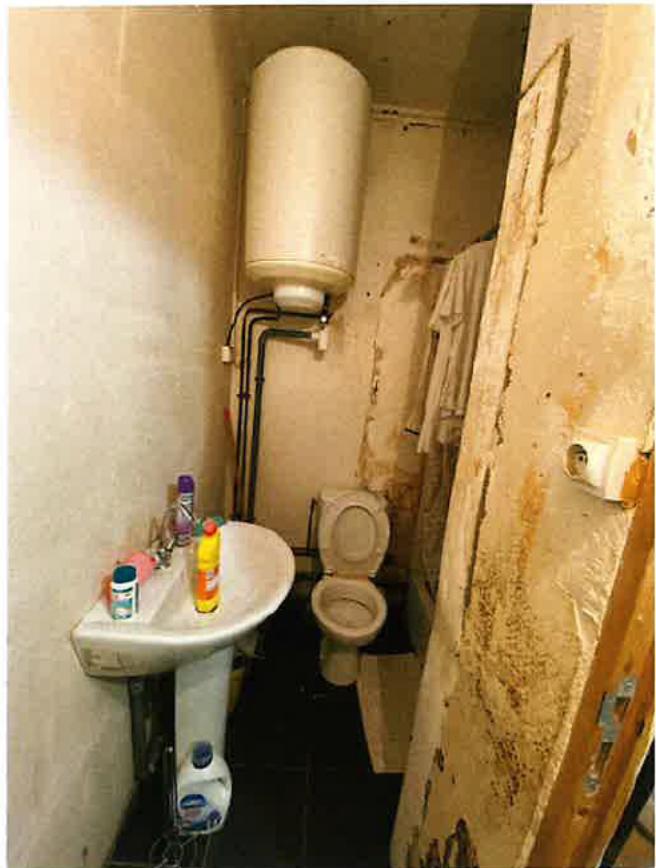
## SALLE D'EAU

Le plafond est doublé d'un revêtement en fibre.

Les murs sont entoilés ou encore en carreaux de plâtre bruts.

Le sol est carrelé, un carrelage rénové.

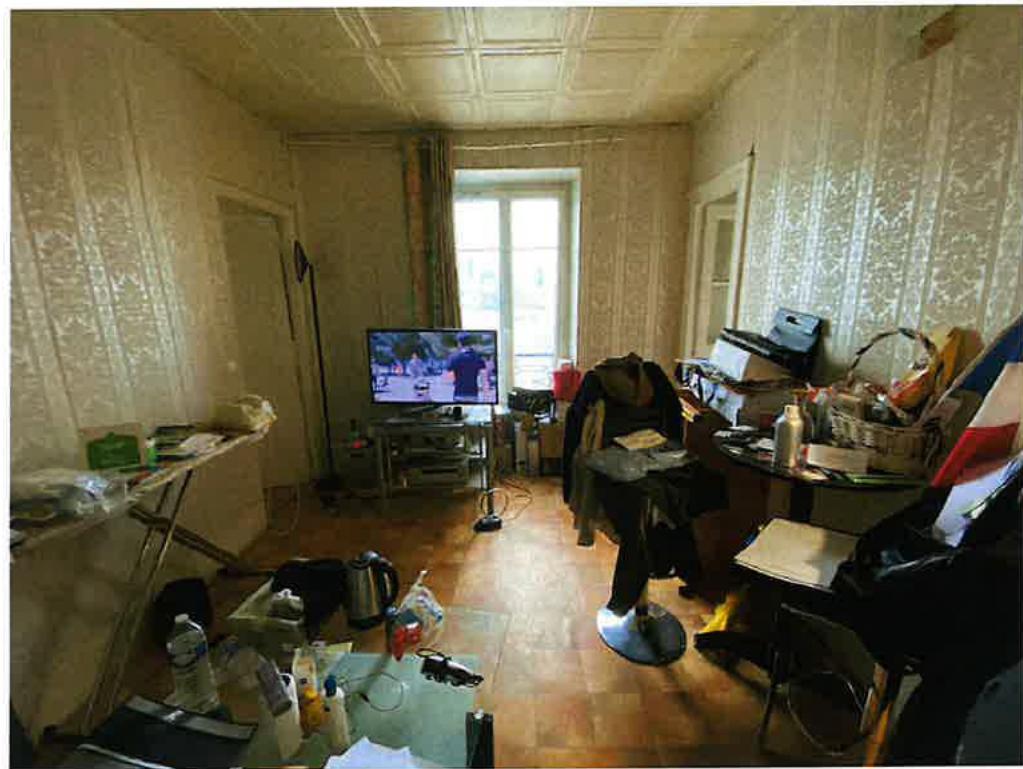
### **PREMIÈRE PIÈCE**

La pièce est à usage de pièce principale. Elle est éclairée par une fenêtre à deux vantaux, menuiserie en PVC, double vitrage, donnant sur la rue Henri Barbusse.

Le plafond est doublé de plaques isorel.

Les murs sont tapissés.

Le sol est recouvert d'un revêtement plastifié sur un sol dur.

Aucun appareil de chauffage.

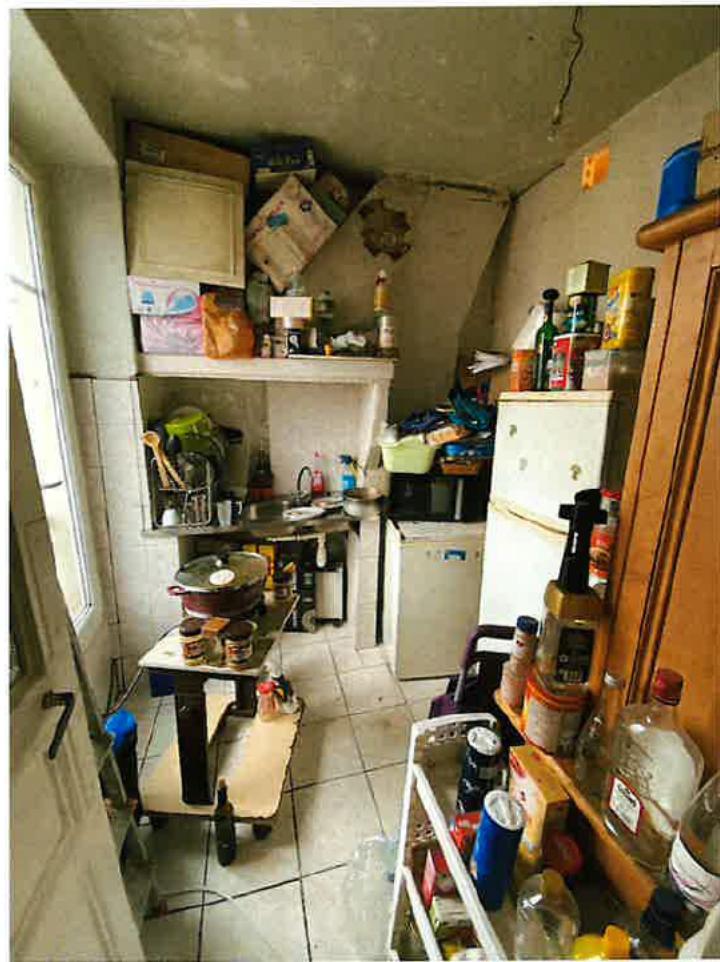
### CUISINE

La pièce est éclairée par une fenêtre à deux vantaux, menuiserie en PVC, double vitrage, donnant sur l'avenue, fenêtre rénovée.

Le plafond et les murs sont doublés d'une toile fibrée usagée.  
Le sol est carrelé, un carrelage ancien.

Présence d'une arrivée gaz de ville. À ce jour, il m'est précisé que cette arrivée de gaz est coupée mais l'immeuble est toujours alimenté de gaz de ville.

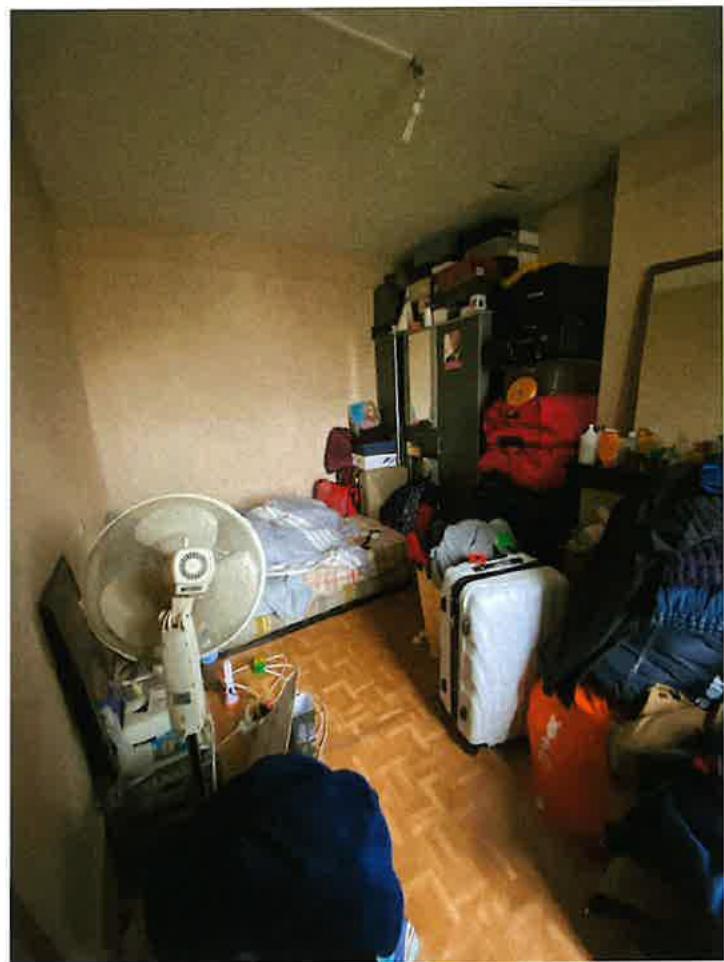
### CHAMBRE

Cette pièce est éclairée par une fenêtre à deux vantaux, menuiserie en PVC, double vitrage, rénovée et donnant sur l'avenue.

Le plafond est doublé de plaques isorel.  
Les murs sont tapissés.  
Les menuiseries sont peintes.  
Le sol est recouvert d'un revêtement plastifié.

Et la pièce est équipée d'une cheminée.

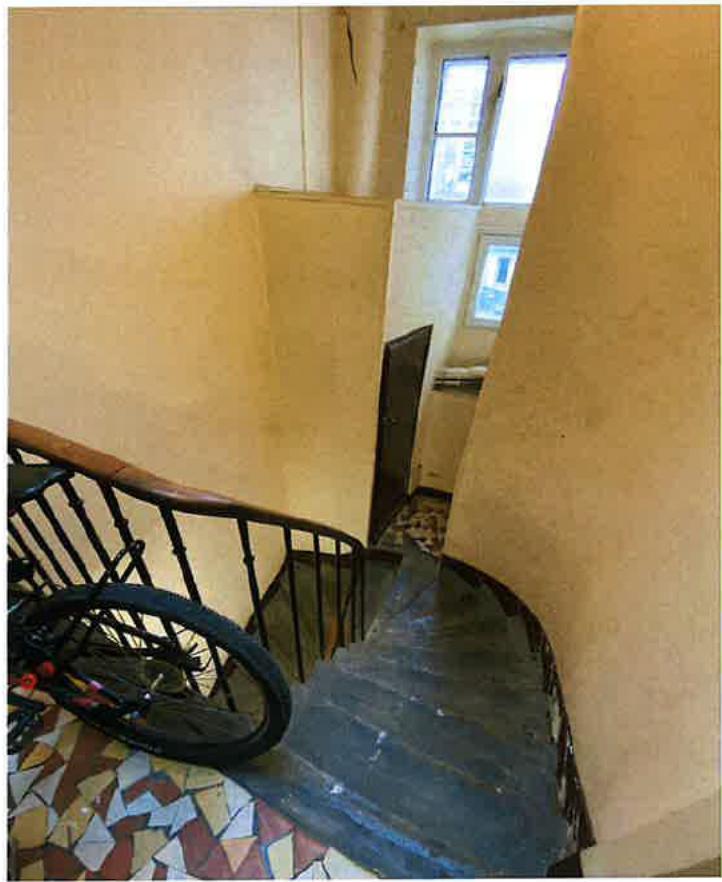
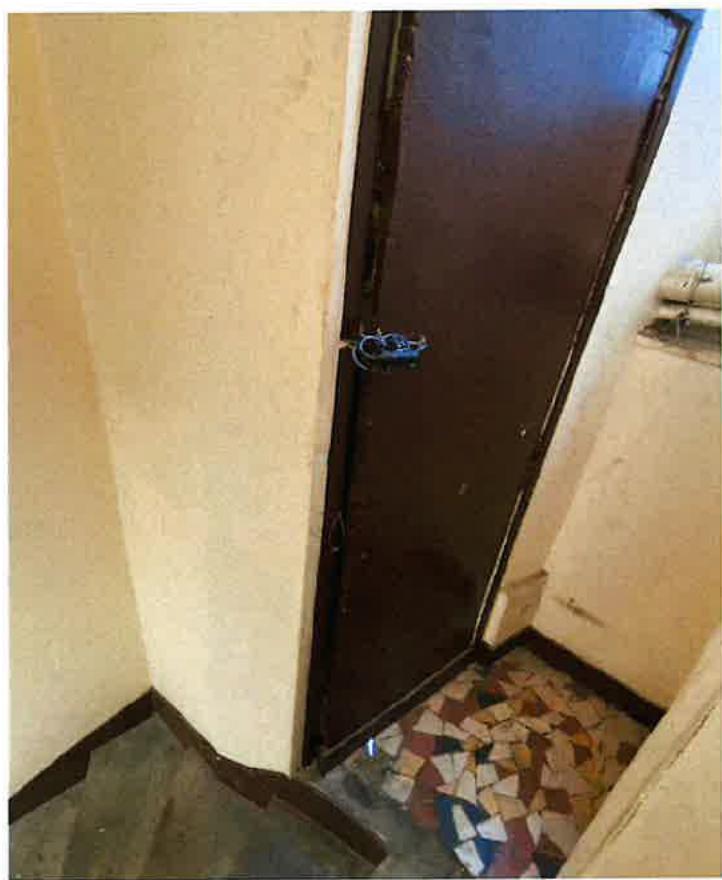
- un droit au WC commun situé sur le demi-palier entre le 2<sup>ème</sup> et 3<sup>ème</sup> étage.

Ce toilette est aujourd'hui condamné et au travers la porte entrouverte, j'ai constaté que les lieux étaient encombrés.
