# Procès-verbal de constat

51 à 71 rue du Pavé Blanc / 62 à 64 rue du Commandant Duval  
92140 CLAMART

71 rue du Pavé Blanc  
92140 CLAMART  
4<sup>ème</sup> étage droite (lot 170)

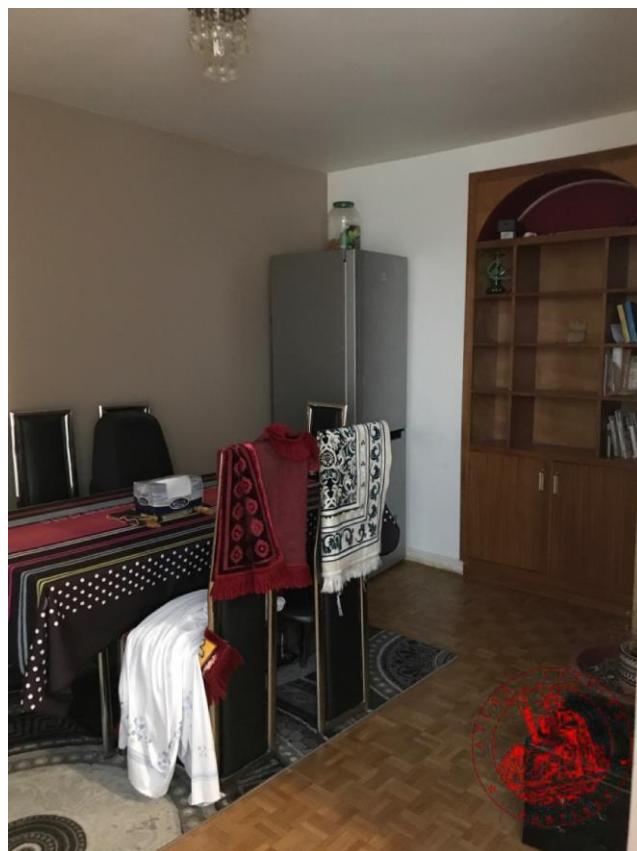
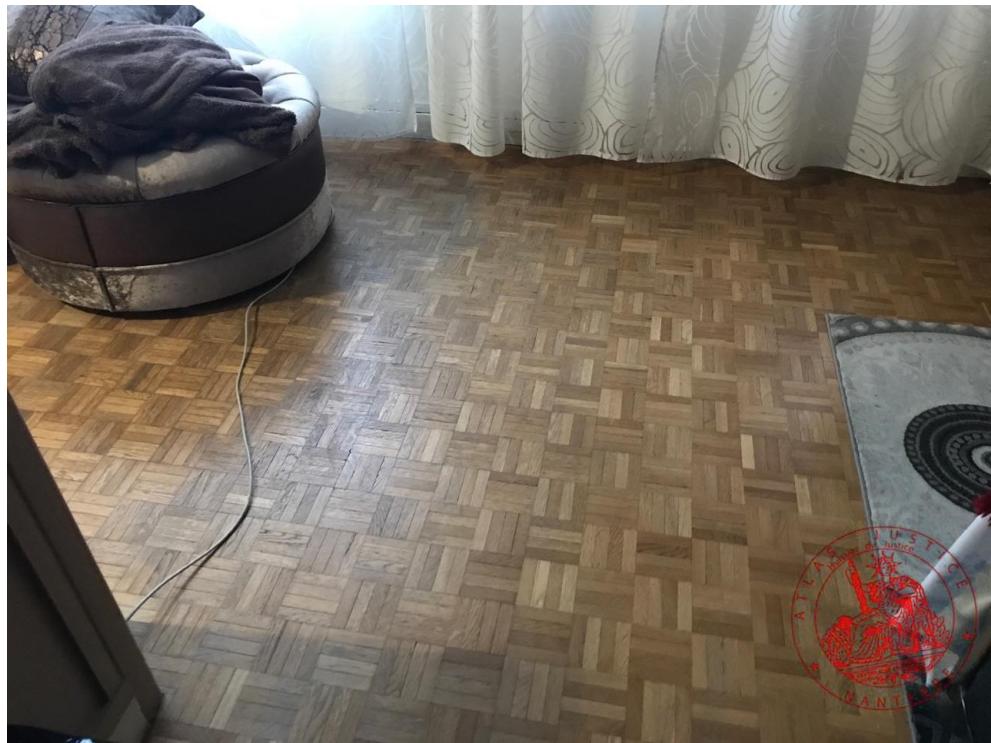
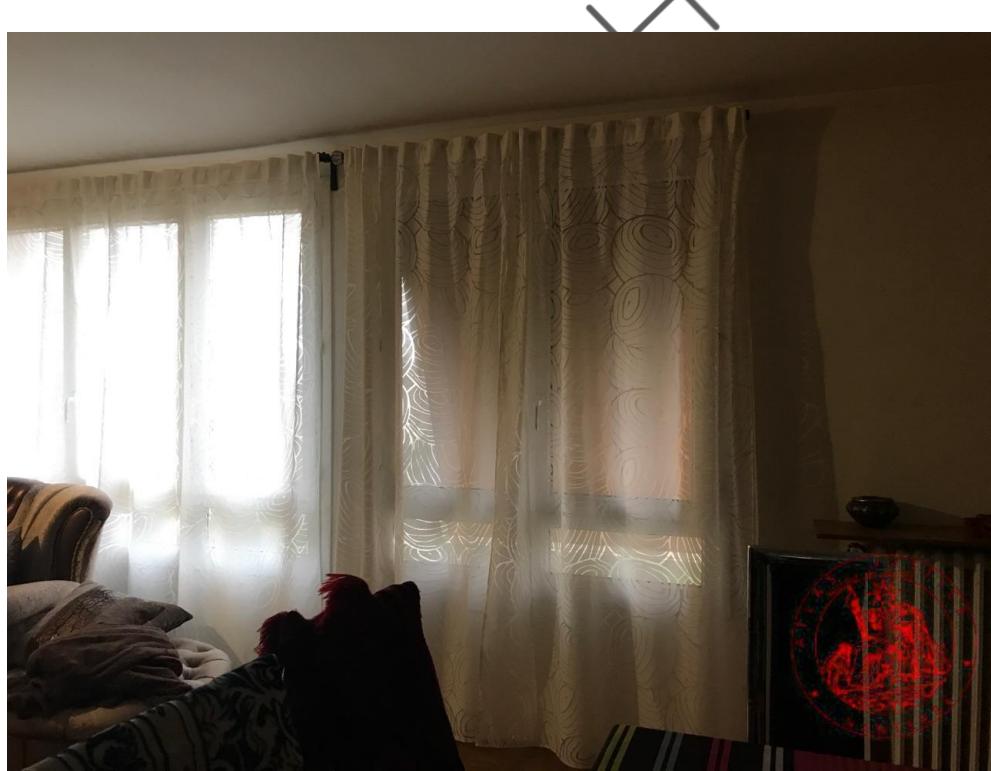
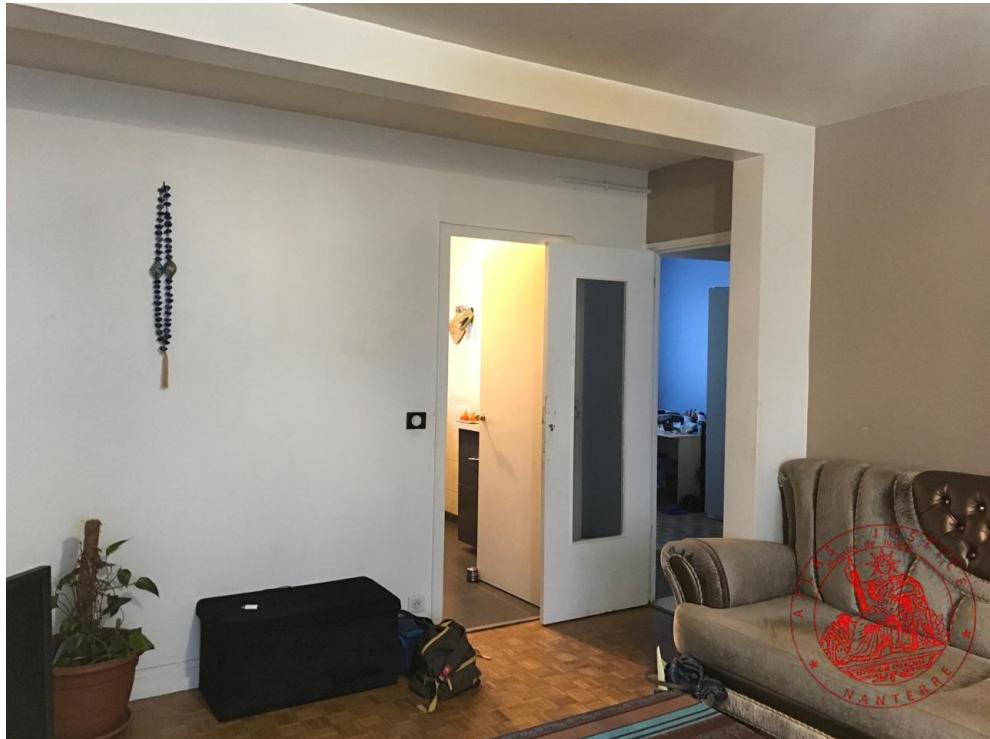
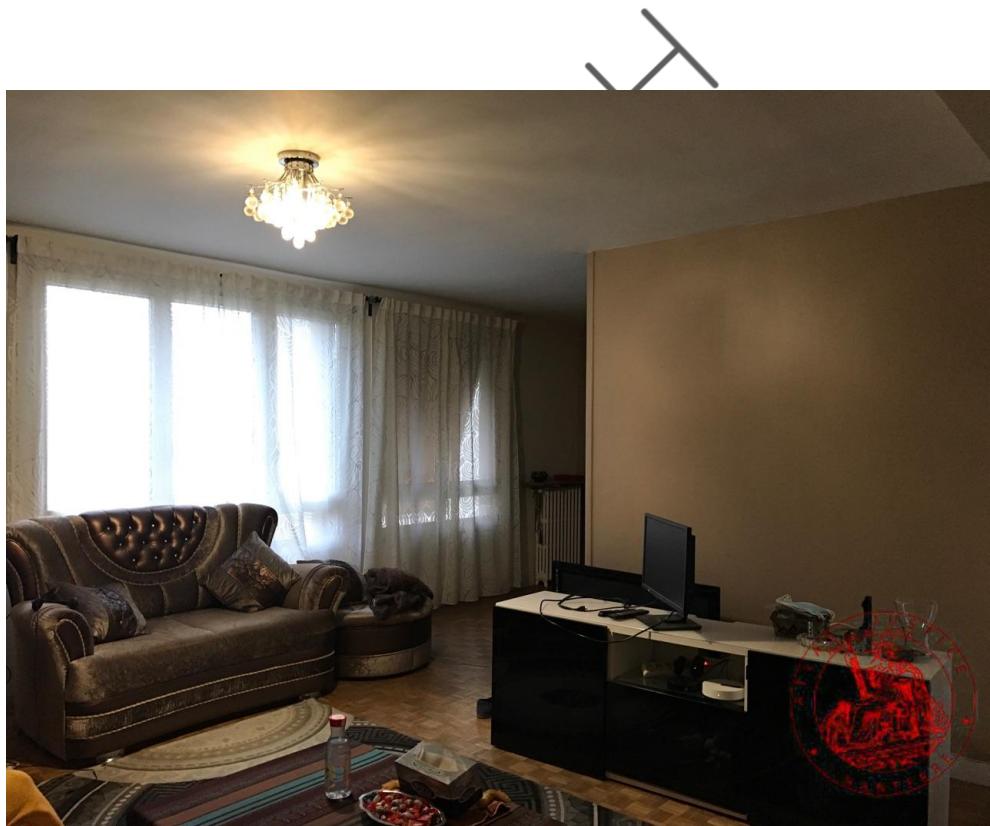
## **SÉJOUR / SALLE À MANGER**

**L'accès** s'effectue par une porte d'entrée en mauvais état. Avec oculus vitré. La salle à manger est séparée par une baie libre constituée d'une demi cloison. Cette pièce peut être cloisonnée entièrement et rendue indépendante.

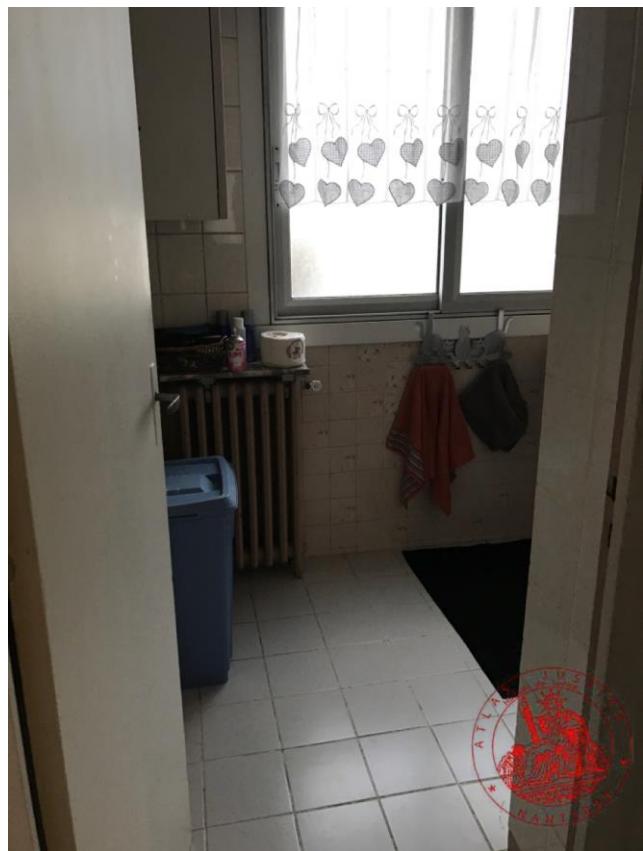
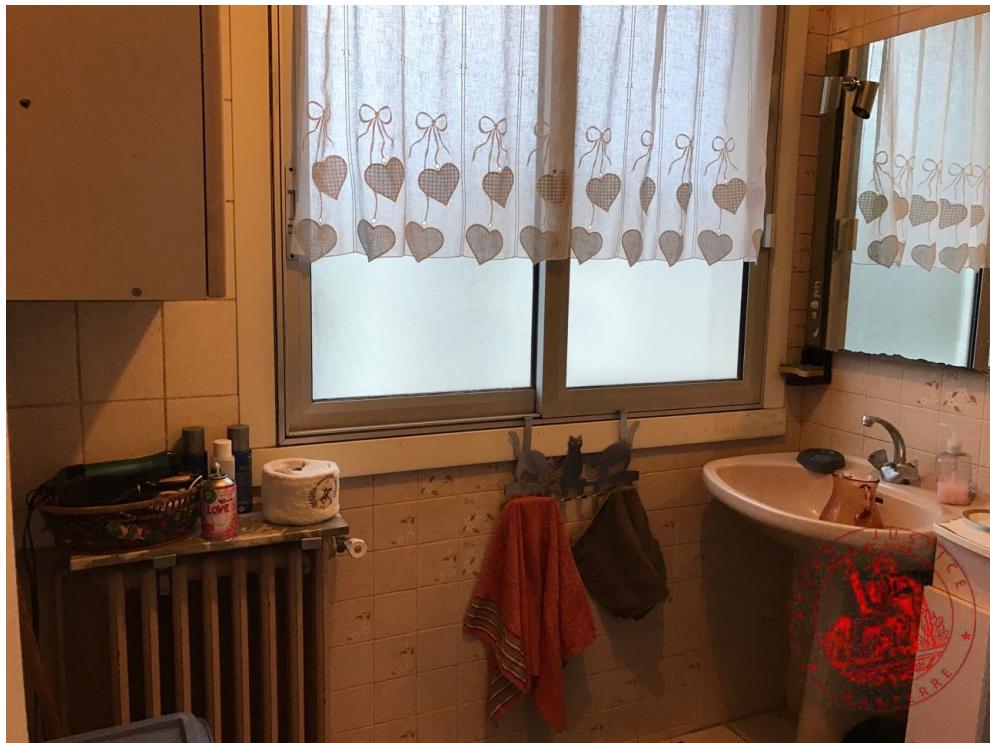
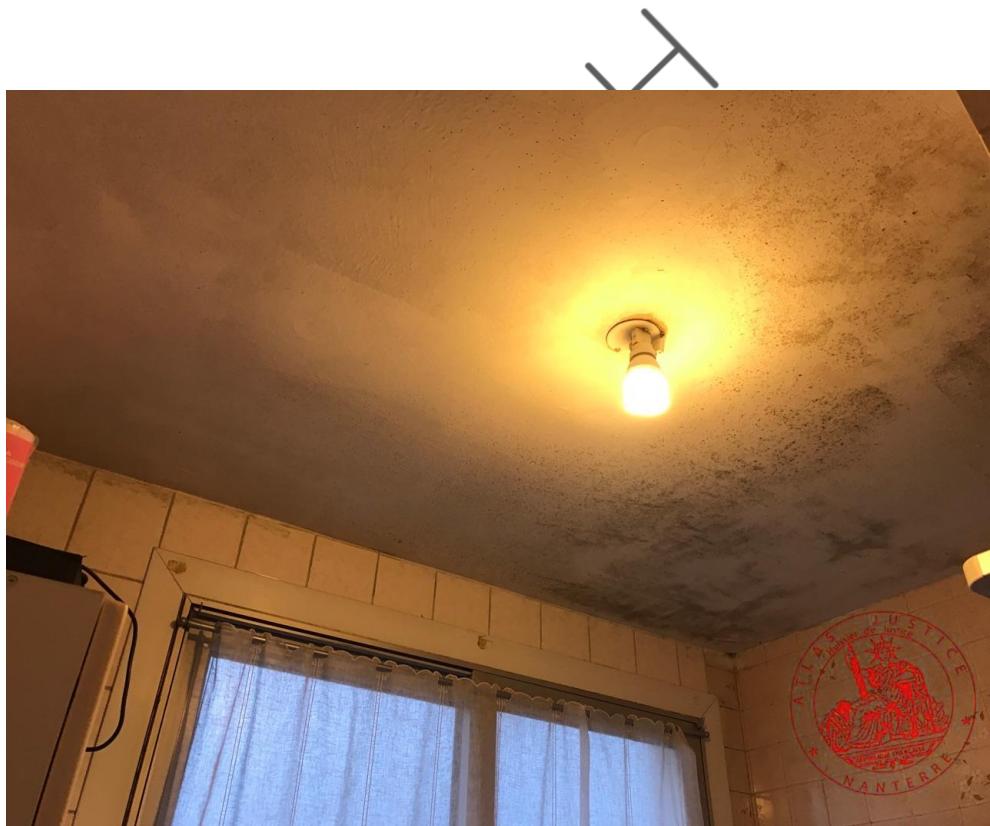
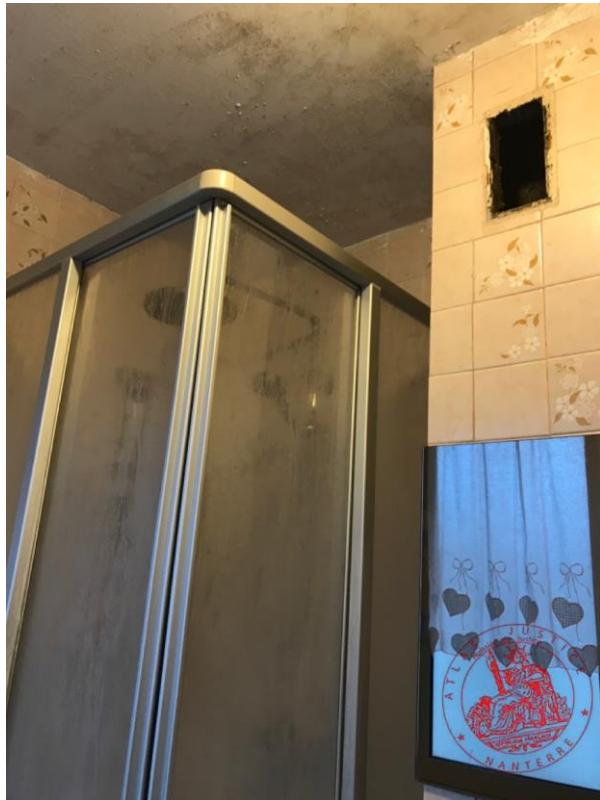
## **SALLE DE BAIN**

Le **plafond** est recouvert de peinture hors d'usage, de couleur blanche. Nombreuses traces de moisissure.

- un radiateur de chauffage central en état d'usage normal
- un lavabo avec mitigeur usagé
- une cabine de douche usagée

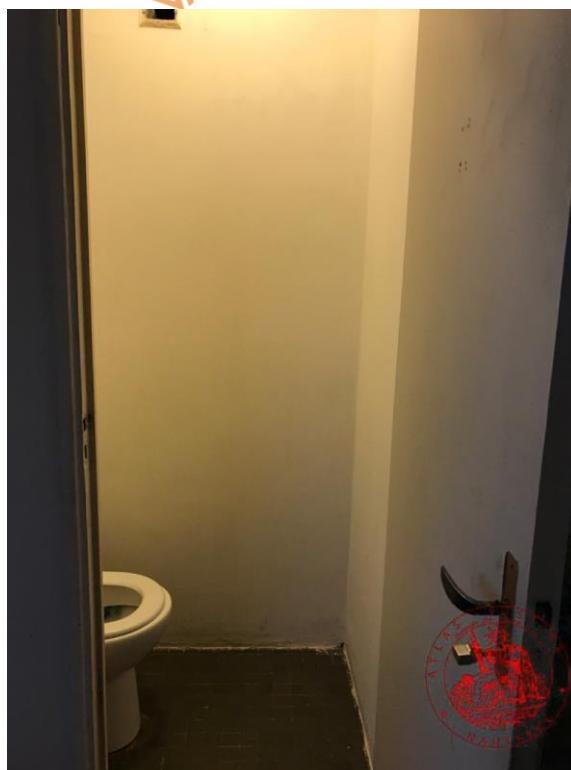
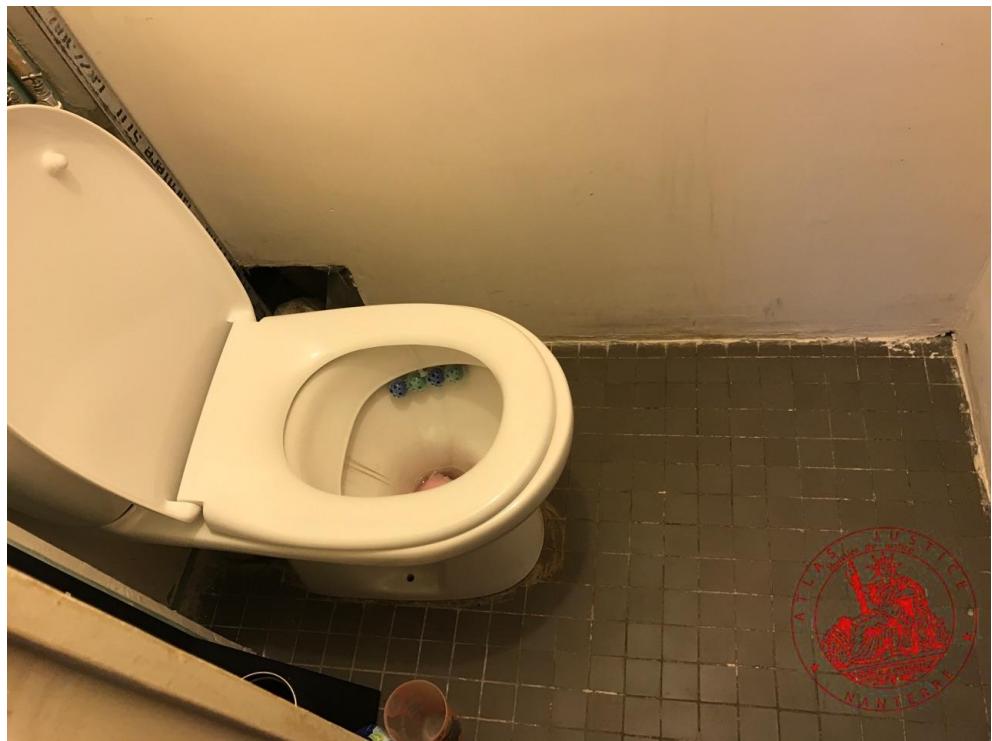
## WC

Les **murs** sont partiellement recouverts de peinture en état d'usage normal, de couleur blanche. Travaux en cours
