## PROCES VERBAL DE DESCRIPTION

**Syndicat des copropriétaires de l'immeuble Pasteur, situé 118, avenue Pasteur 93260  
LES LILAS,**

- Que dans le cadre des actes préparatoires à la vente des biens et droits immobiliers saisis appartenant à \_\_\_\_\_, il me requiert à l'effet de procéder à la description de l'appartement situé 118, avenue Pasteur 93230 LES LILAS, au cinquième étage, porte droite, correspondant au lot de copropriété n°13, composé, selon le fichier immobilier, d'une entrée, d'une cuisine, d'une salle à manger, de deux chambres, d'un balcon et le droit au WC commun sur le palier et accessoirisé, au sous-sol, d'une cave portant le n°17 et d'un WC à droite sur le palier correspondant au lot de copropriété n°32.

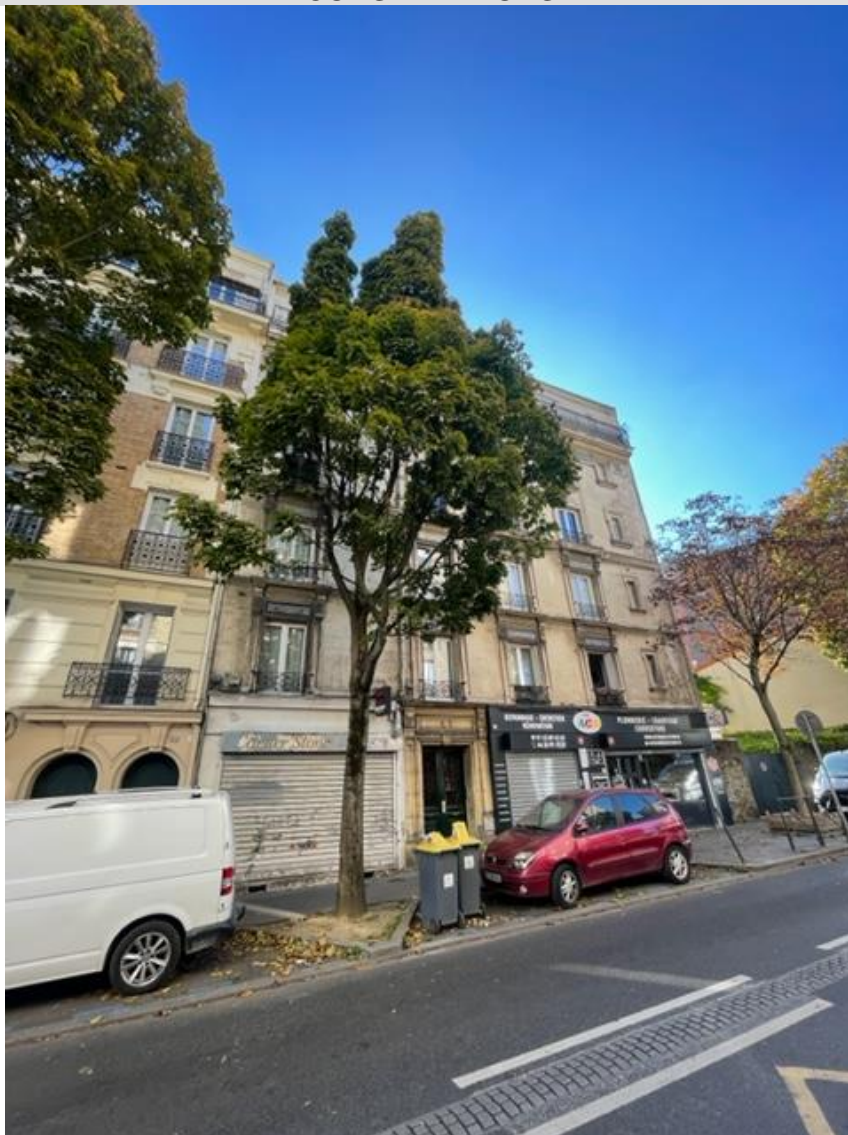
*L'accès à l'immeuble est sécurisé au moyen de deux digicodes.  
Les parties communes sont en état d'usure avancée mais propre.  
Il n'y a pas d'ascenseur.*

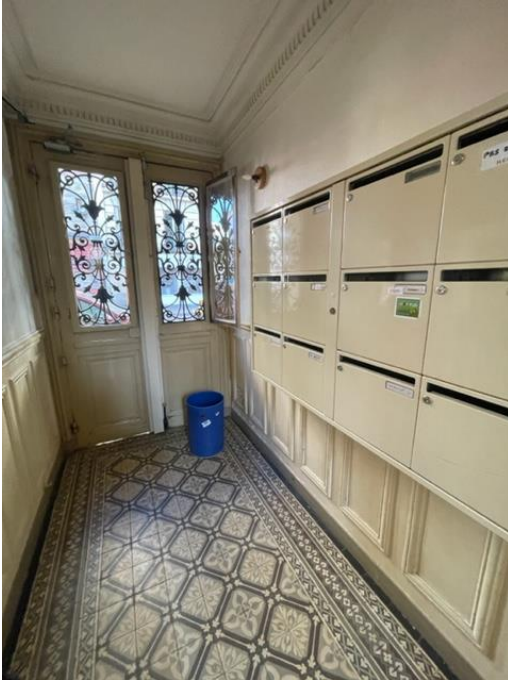
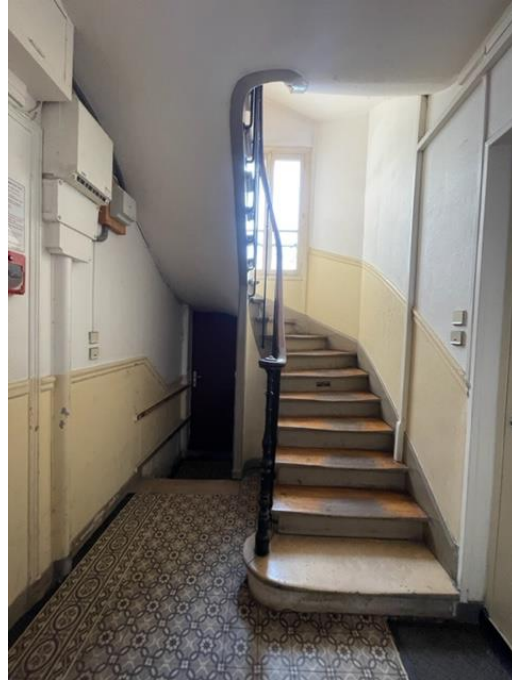
*Personne ne répondant à mes appels répétés, je demande au serrurier m'accompagnant de procéder à l'ouverture de la porte.  
Après ouverture forcée, je constate que les lieux sont vides de meubles et de personnes et visiblement inhabités depuis de nombreuses années.*

L'ouverture forcée de la porte ayant entraîné des dommages importants, je demande au serrurier m'accompagnant de procéder au changement de la serrure de la porte, ce qu'il fait. Je conserve les clés en mon étude à la disposition de la partie saisie.

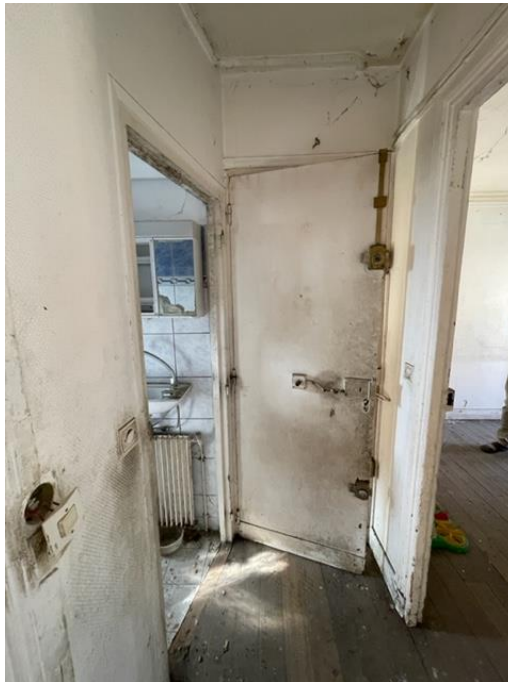
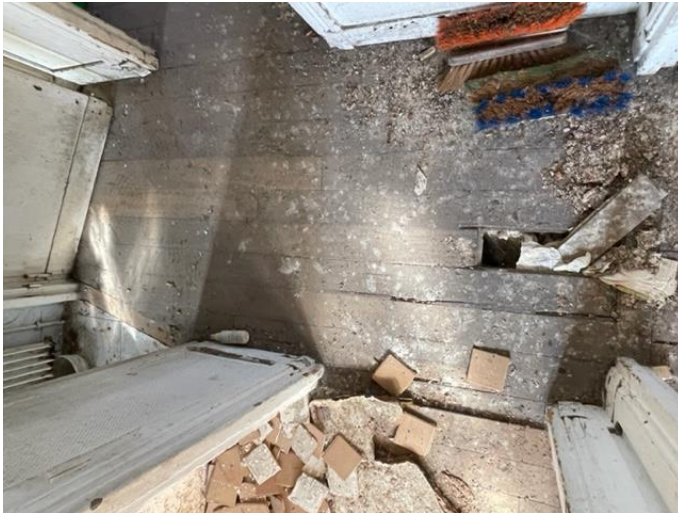
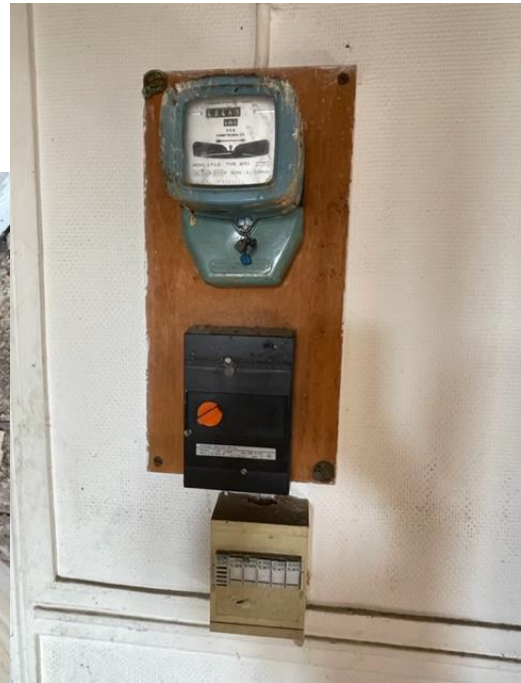
### ENTREE

Le sol est recouvert de parquet dans un état vétuste.

Les murs sont recouverts de toile de verre elle-même recouverte de peinture dans un état vétuste.

Le plafond est recouvert de peinture dans un état vétuste.

La pièce accueille le tableau électrique, le disjoncteur et le compteur électrique.

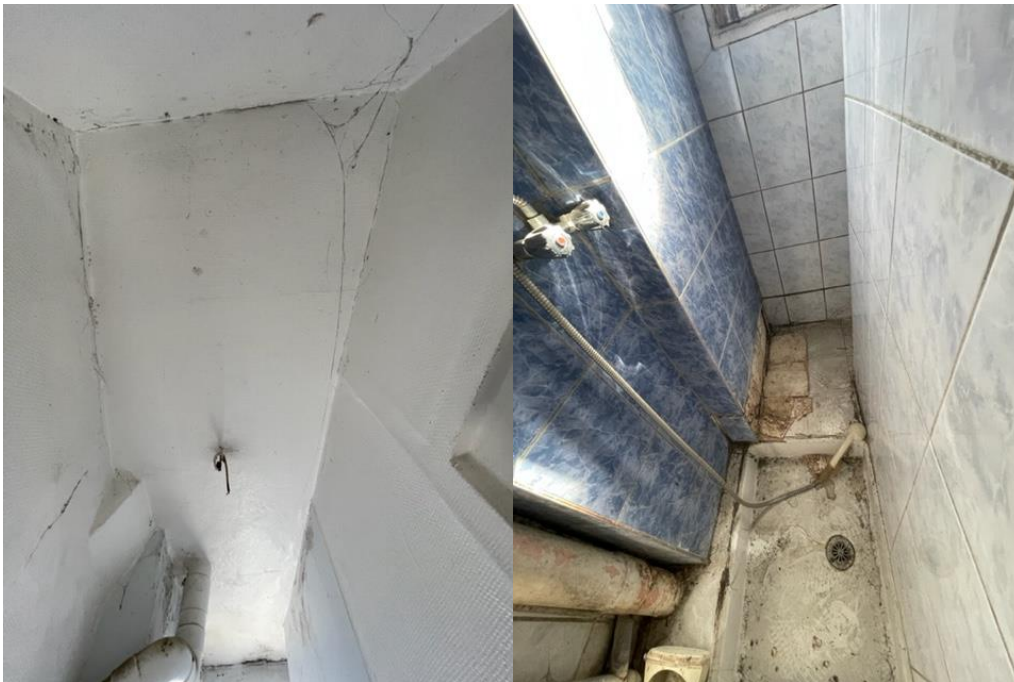
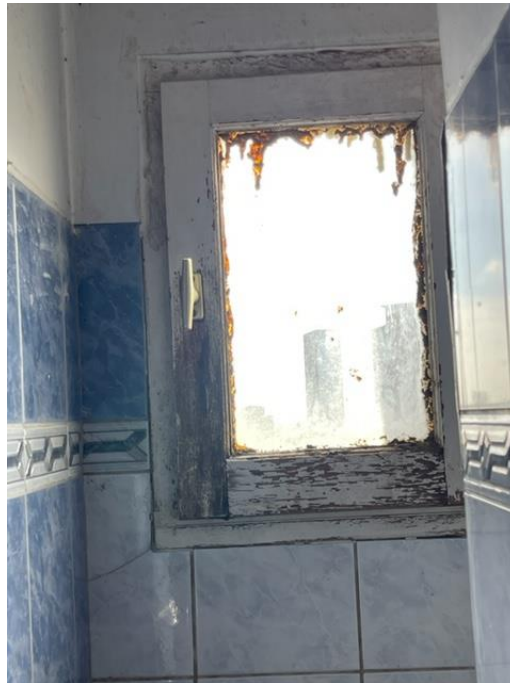
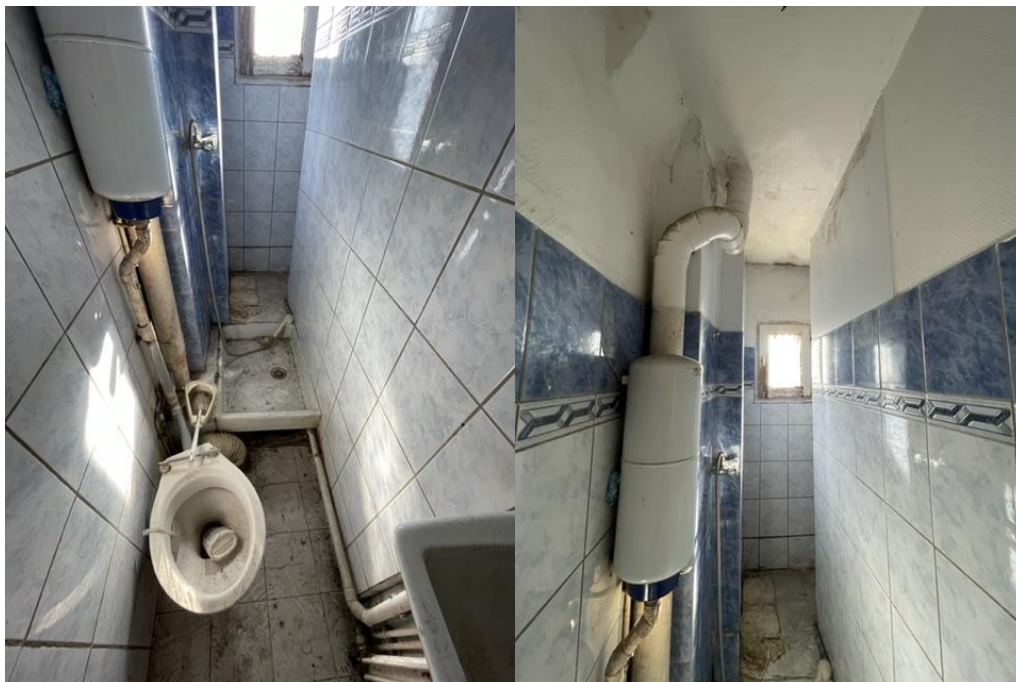
## **SALLE D'EAU**

Le sol est recouvert de carreaux de carrelage dans un état vétuste.

Les murs sont carrelés jusqu'à une hauteur d'environ 1,80 m dans un état vétuste. Au-delà, les murs sont recouverts de toile de verre et de peinture dans un état vétuste.

Le plafond est recouvert de toile de verre et de peinture dans un état vétuste.

La pièce prend jour par une fenêtre à simple battant, équipée de montants en bois et de simple vitrage.

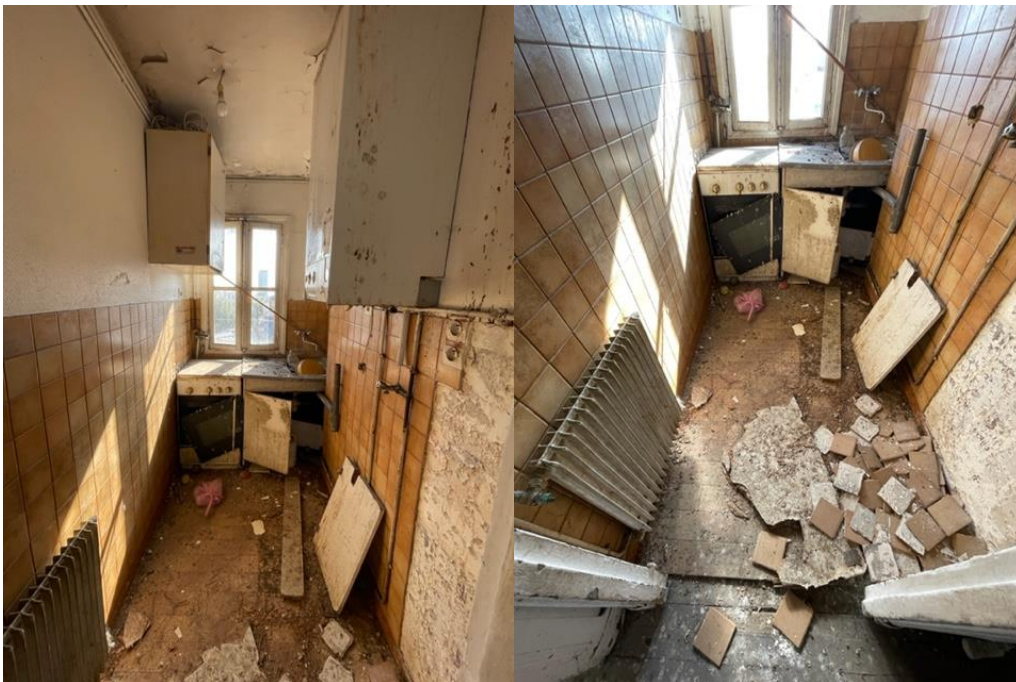
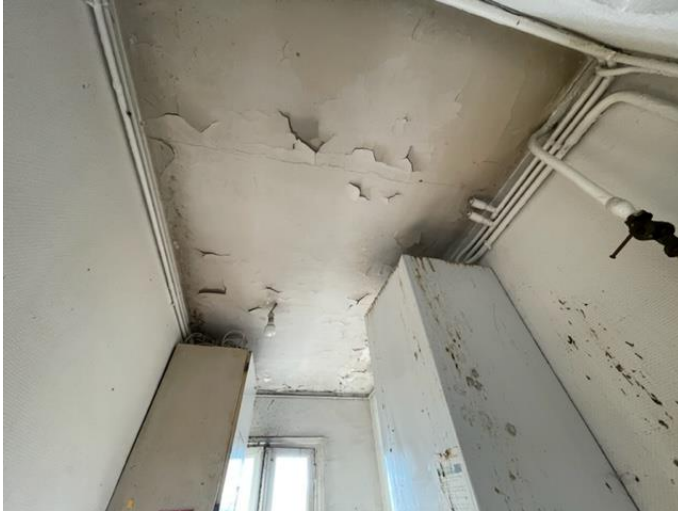
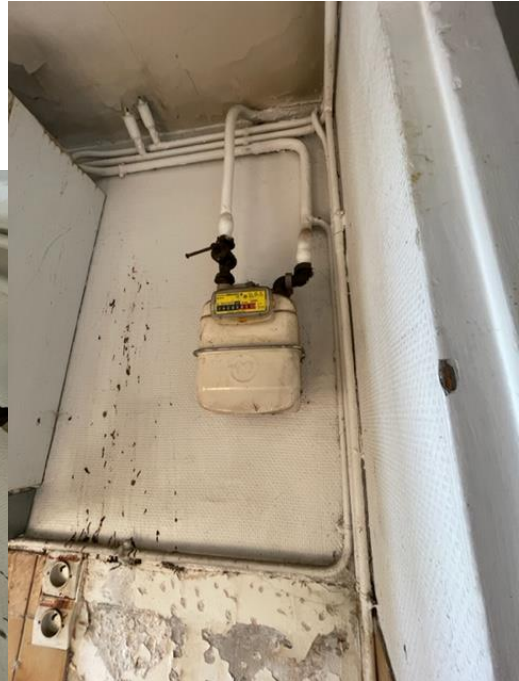
## CUISINE

Le sol est recouvert de carreaux de carrelage dans un état vétuste.

Les murs sont recouverts de carreaux de carrelage jusqu'à une hauteur d'environ 1,50 m dans un état vétuste. Au-delà, les murs sont recouverts de toile de verre elle-même recouverte de peinture dans un état vétuste.

Le plafond est recouvert de peinture dans un état vétuste.

La pièce prend jour par une fenêtre à deux battants, équipée de montants en bois et de simple vitrage.

La pièce abrite une chaudière, visiblement hors d'usage.

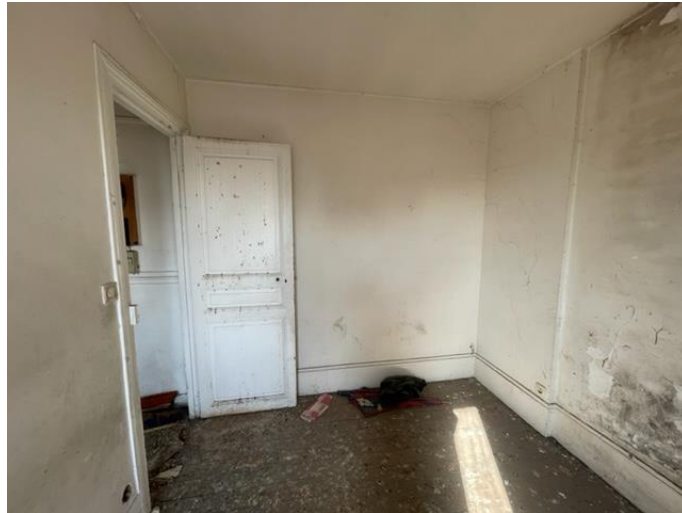
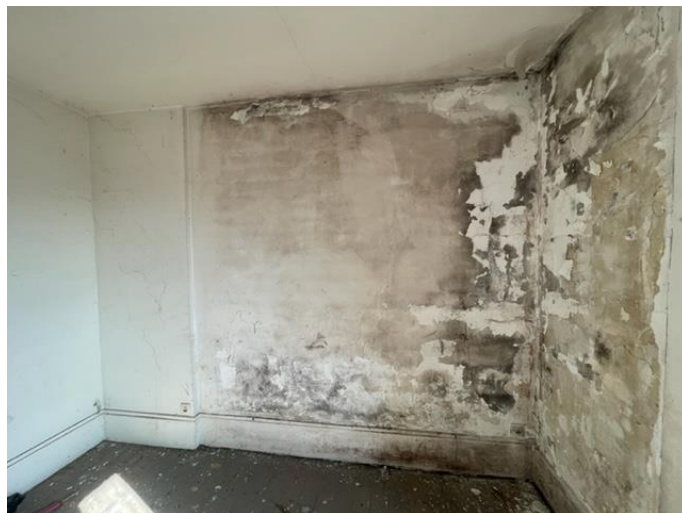
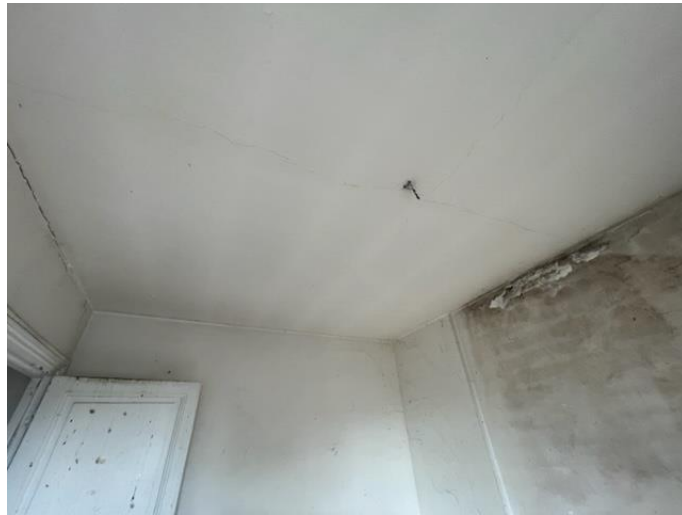
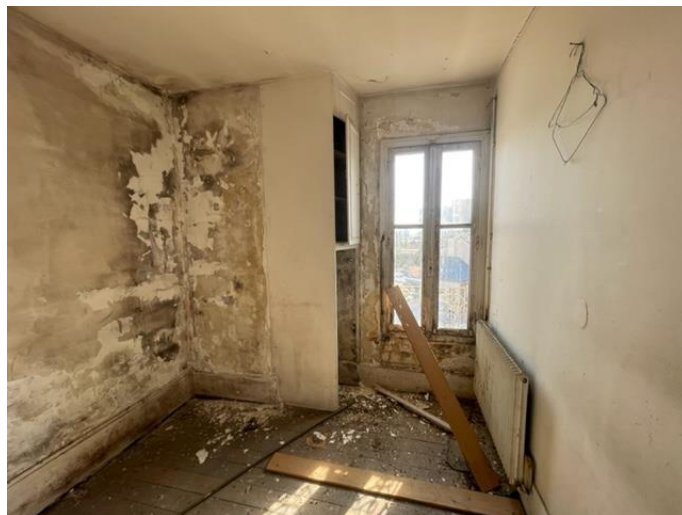
### **PREMIERE CHAMBRE EN FACE**

Le sol est recouvert de parquet en mauvais état.

Les murs sont recouverts de peinture en mauvais état.

Le plafond est recouvert de peinture en mauvais état.

La pièce prend jour par une fenêtre à deux battants, équipée de montants en bois, de simple vitrage et de barreaux métalliques.

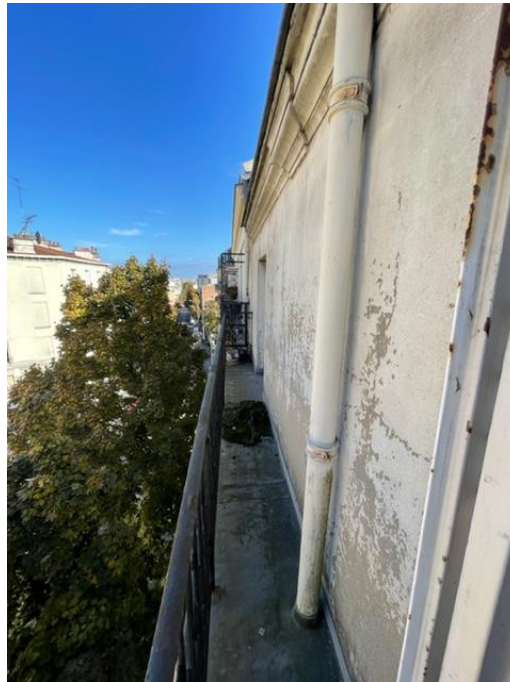
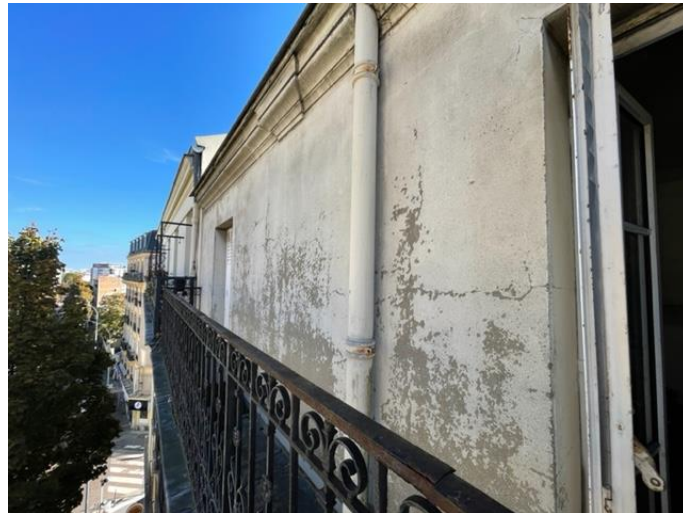
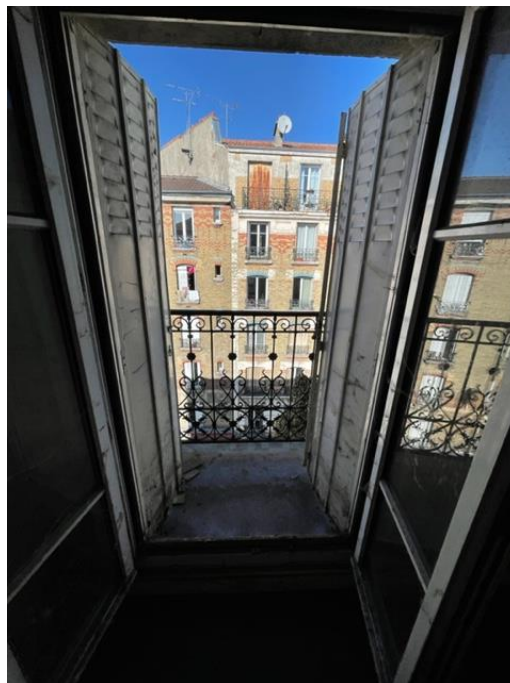
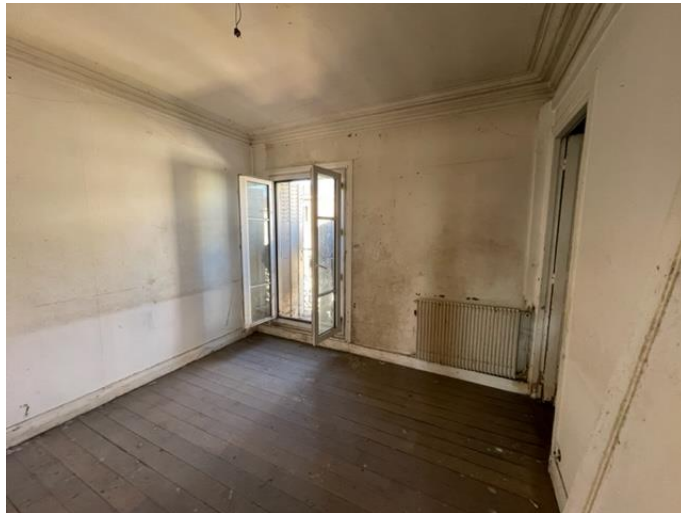
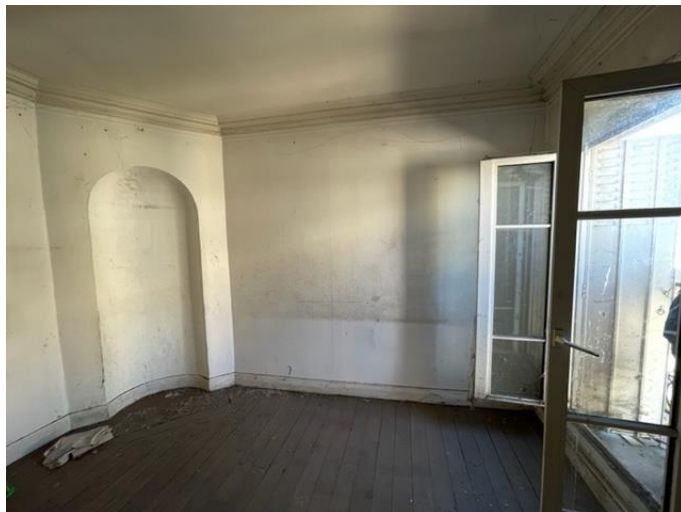
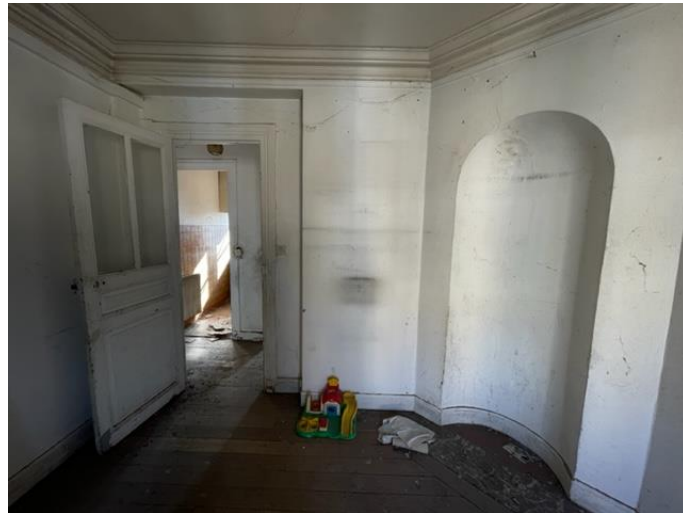
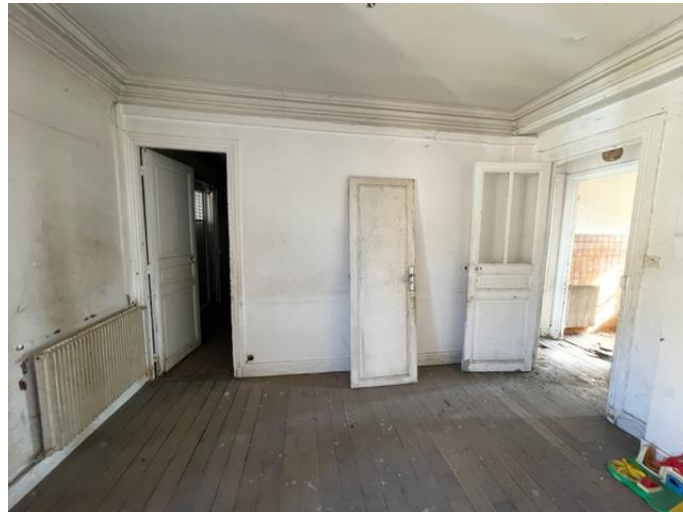
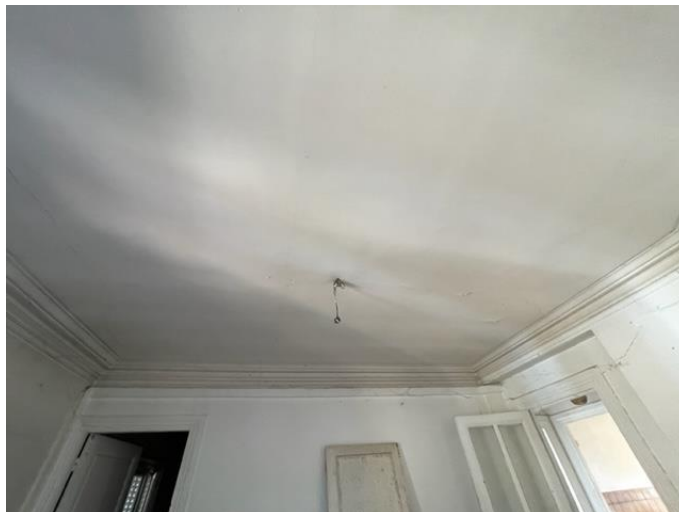
### **SALON**

Le sol est recouvert de parquet dans un état vétuste.

Les murs sont recouverts de toile de verre elle-même recouverte de peinture dans un état vétuste.

Le plafond est recouvert de peinture dans un état vétuste.

La pièce prend jour par une porte-fenêtre à deux battants, équipée de montants en PVC et de double vitrage. Cette fenêtre est équipée de volets métalliques et donne accès à un balcon filant qui donne sur l'avenue Pasteur.

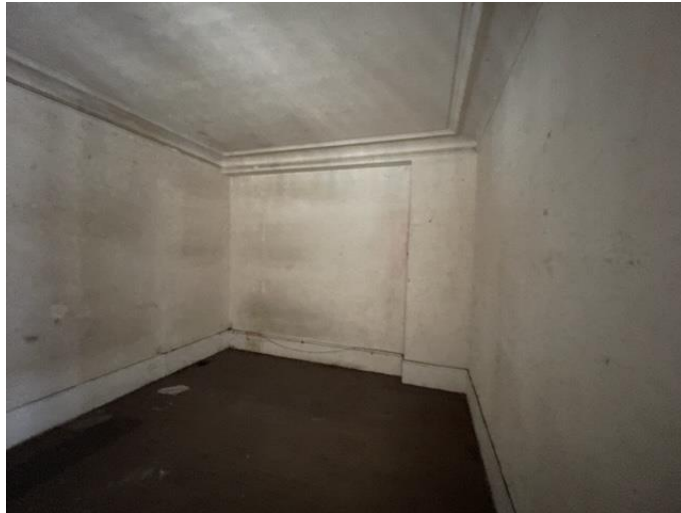
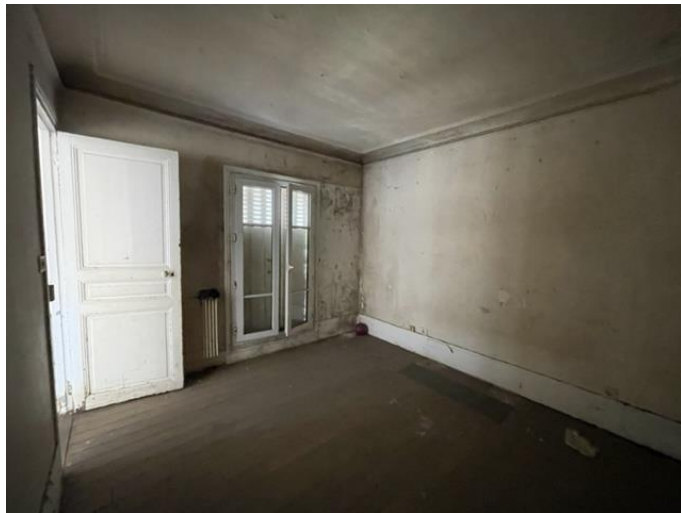
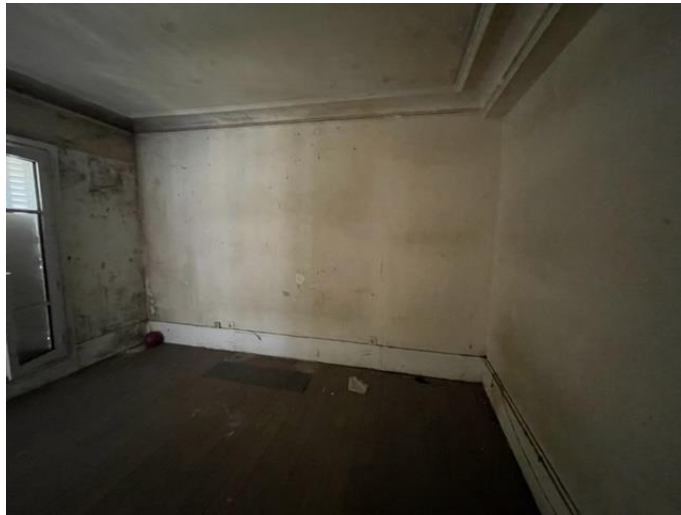
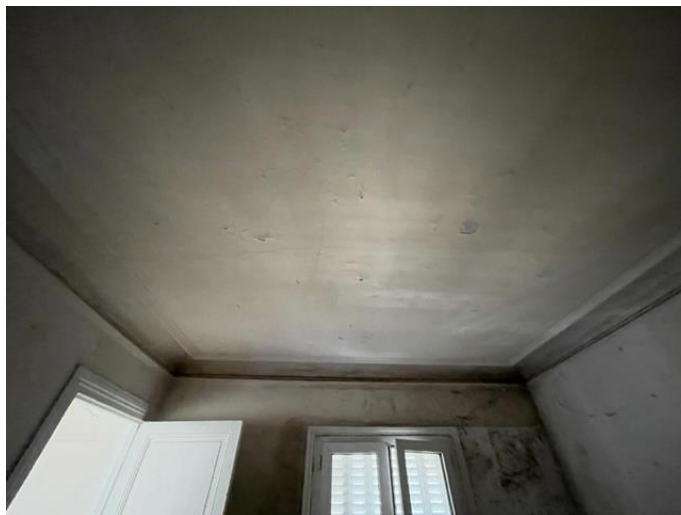
### **DEUXIEME CHAMBRE**

Le sol est recouvert de parquet dans un état vétuste.

Les murs sont recouverts de peinture dans un état vétuste.

Le plafond est recouvert de peinture dans un état vétuste.

La pièce prend jour par une porte-fenêtre à deux battants, équipée de montants en PVC, de double vitrage et de volets métalliques. Elle donne accès au balcon.

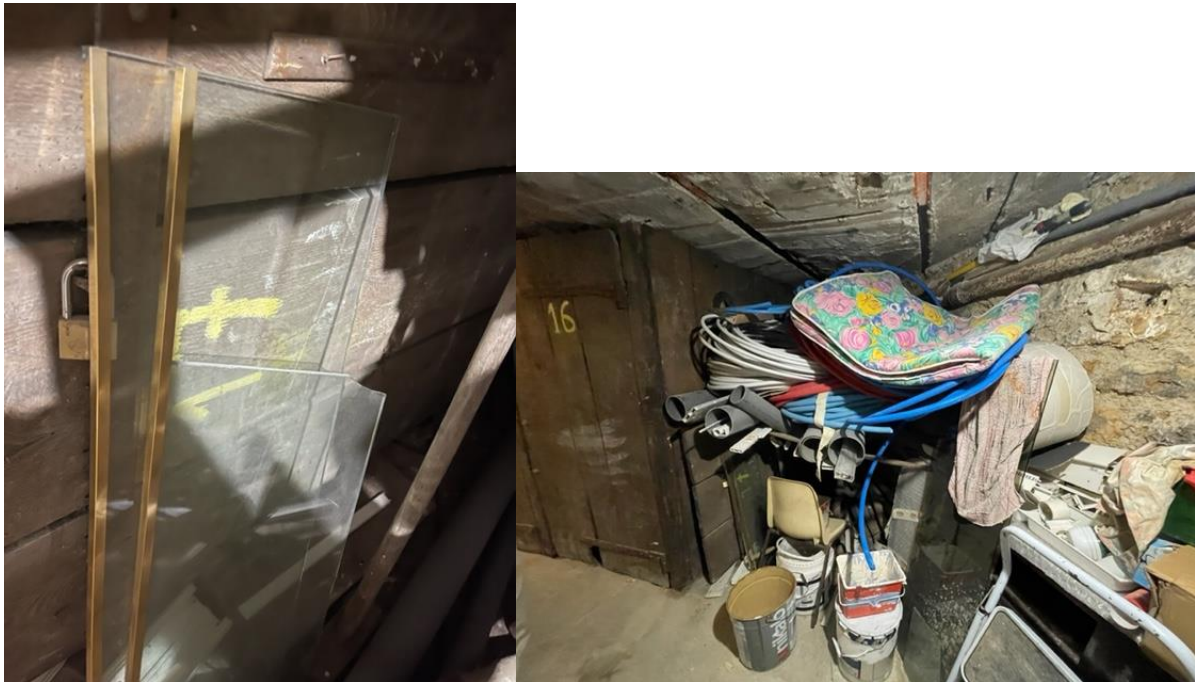
Nous nous rendons ensuite au sous-sol de l'immeuble afin de pouvoir identifier la cave n°17.  
Pénétrant dans ce sous-sol, je peux constater qu'une porte sur laquelle figure le n°17 est à terre. Il semble que l'emplacement de la cave n°17 ne soit plus matérialisé.
