PROCES-VERBAL DE DESCRIPTION

PROCES VERBAL DE DESCRIPTION

Me suis transportée ce jour sur la commune d'ETAMPES (91150) 36, rue de l'échelle à l'effet de dresser le Procès-Verbal descriptif du dit bien immobilier ci-après désigné et appartenant à :

Un bien immobilier en copropriété cadastré sous les références section AL numéro 141 lieudit 36, rue de l'échelle d'une contenance de 03 ares et 92 centiares à ETAMPES portant sur :

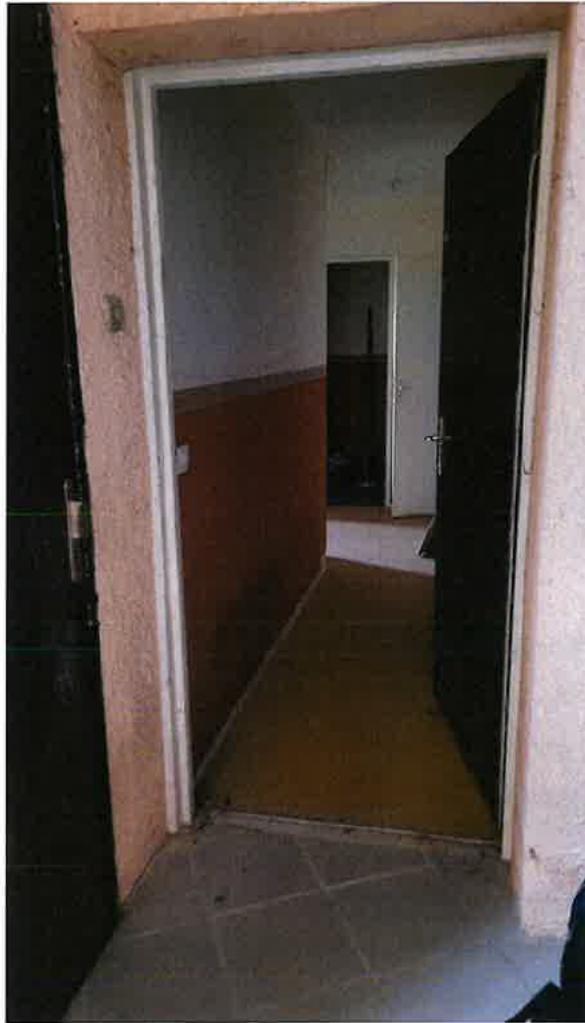
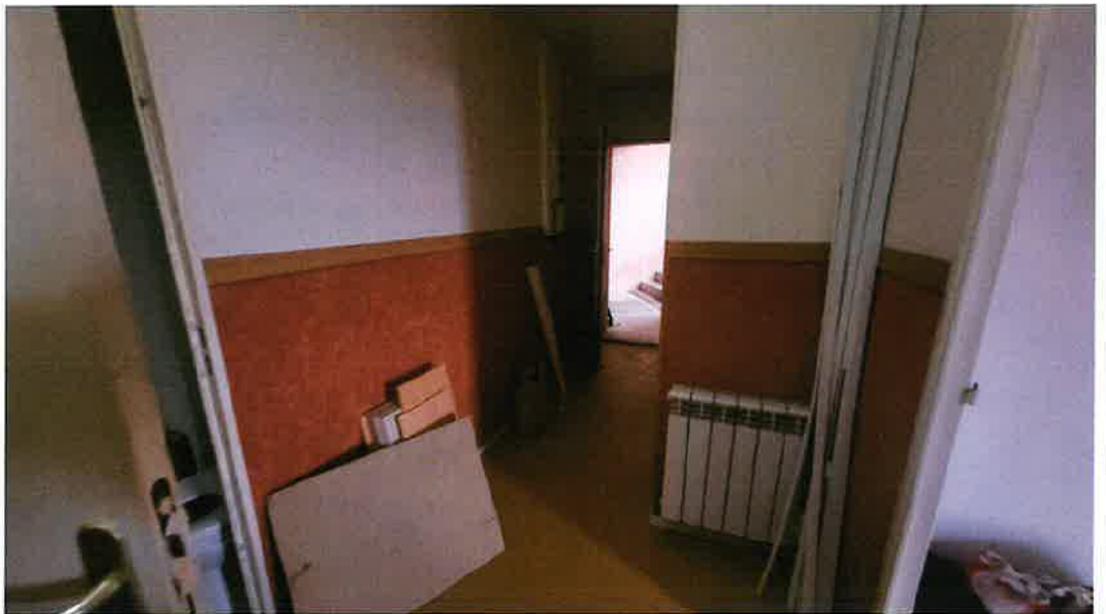
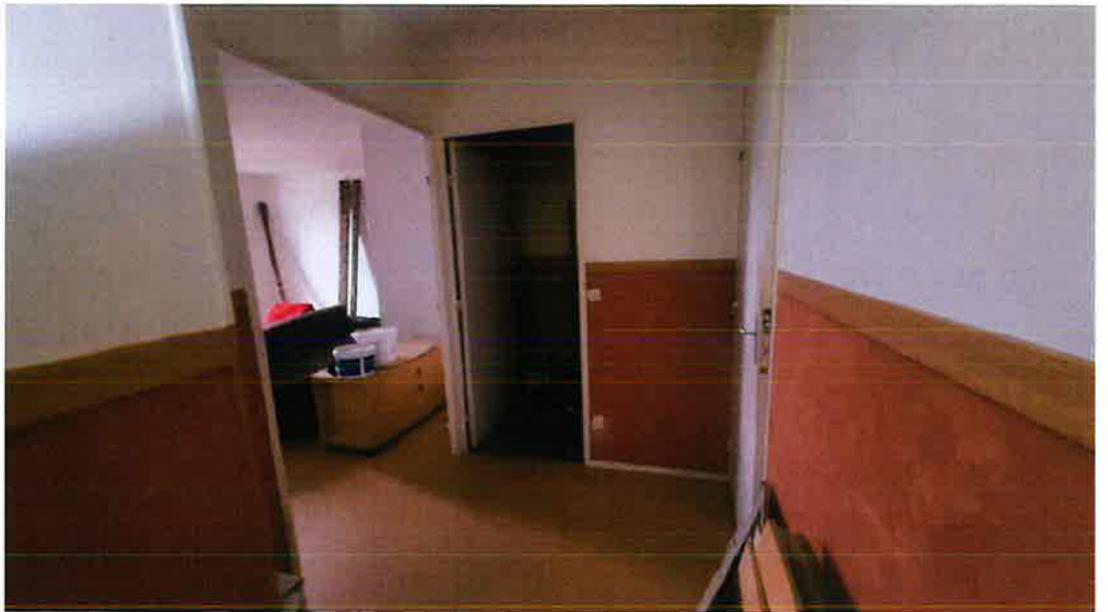
Entrée :

Sol : linoléum, mauvais état.

Parois murales : papier peint défraîchi et abîmé.

Une porte palière présentant de nombreuses rayures et impacts côté extérieur.

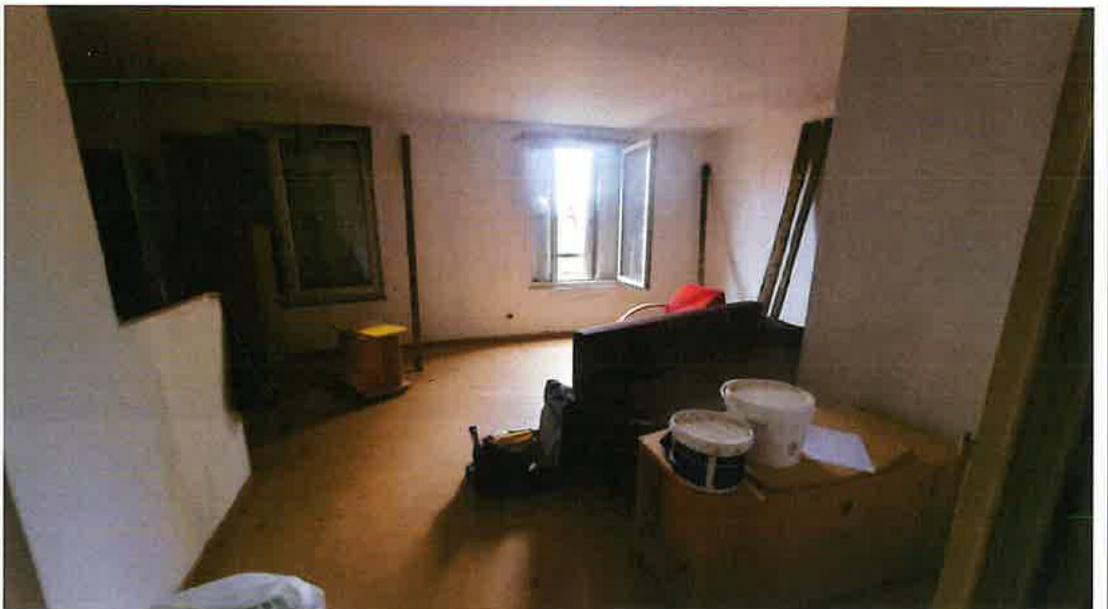
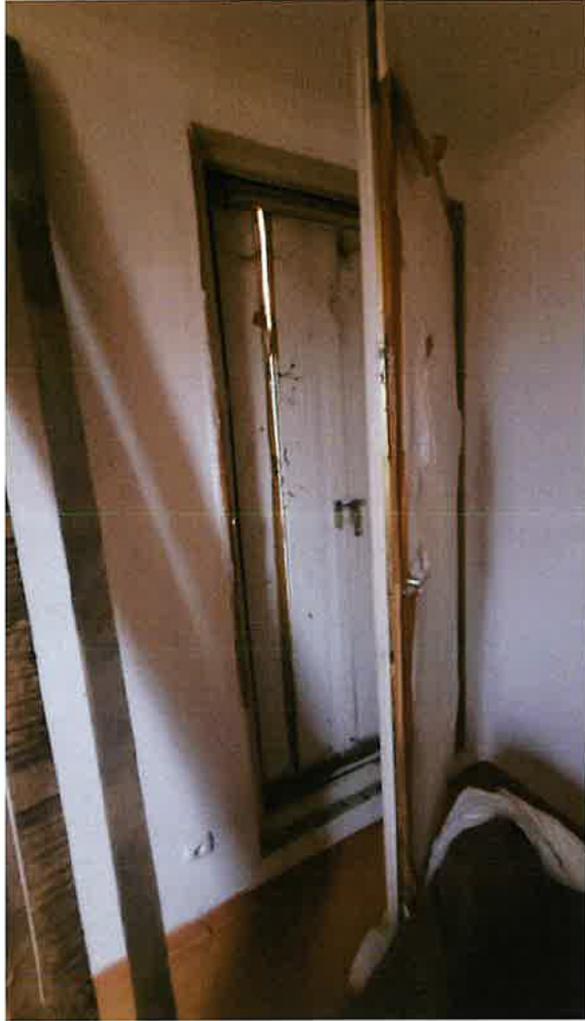
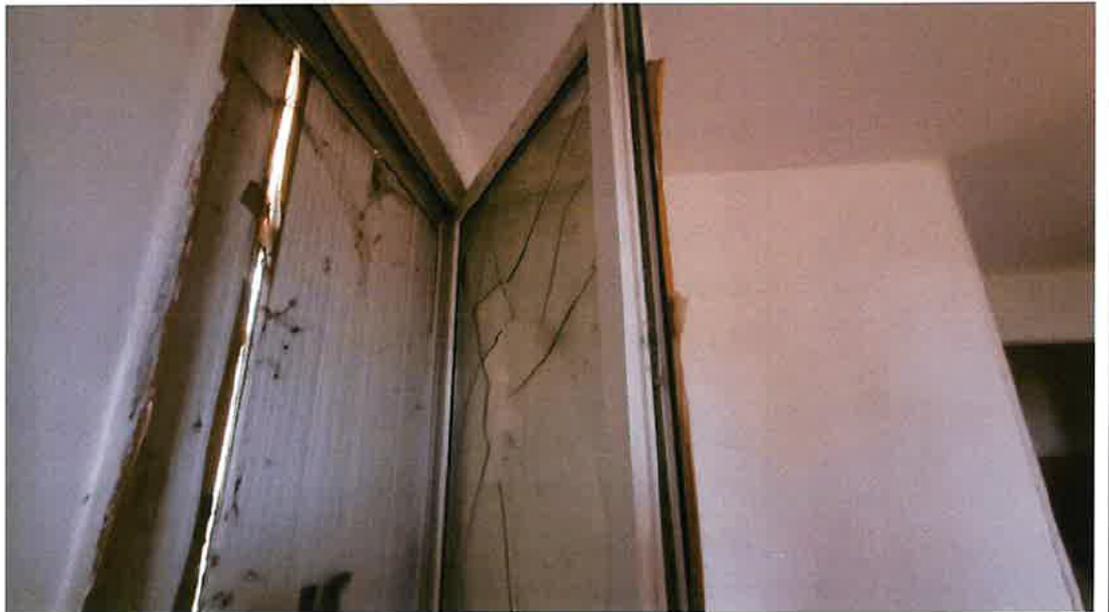
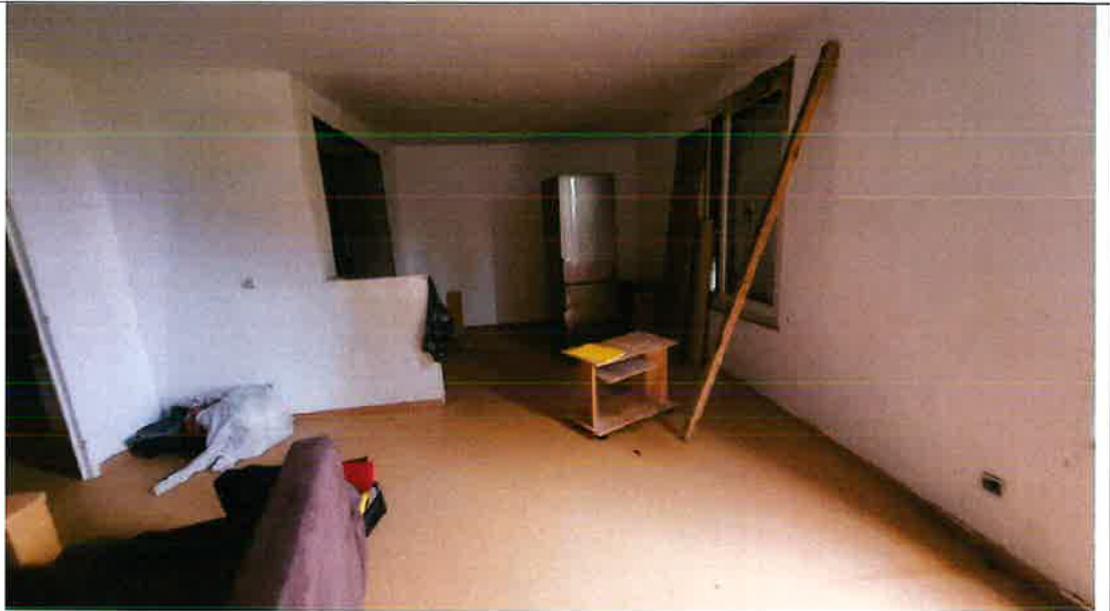
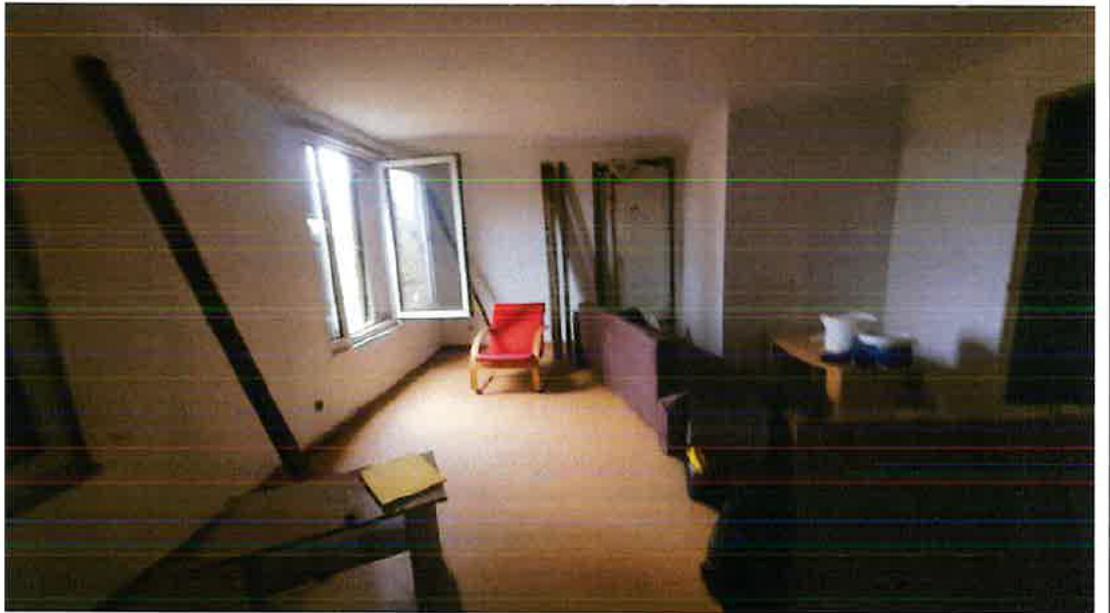
Séjour – salle à manger :

Sol : linoléum, mauvais état.

Parois murales : peinture présentant de nombreuses traces, mauvais état général.

Plafond : plâtre peint, état passable.

Deux fenêtres PVC, intérieur vitré qui ouvrent et ferment correctement. Un des deux volets est cassé.

Une porte fenêtre un vantail PVC, intérieur vitré qui donne sur le jardin. La vitre est totalement cassée. La porte fenêtre ouvre et ferme correctement. Le volet est hors d'état, condamné. Il ne peut être ouvert.

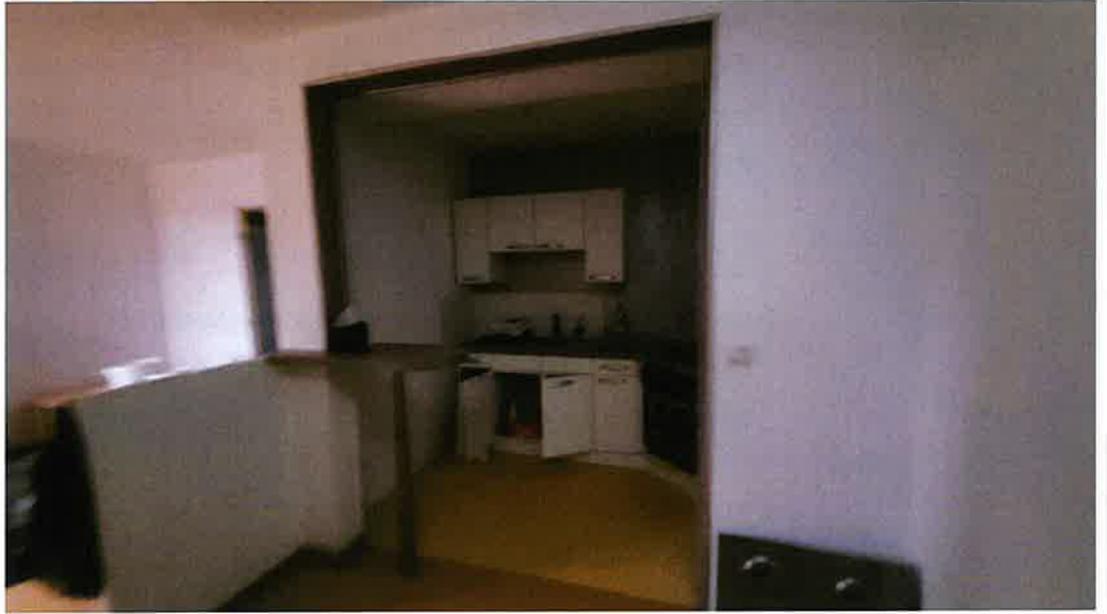
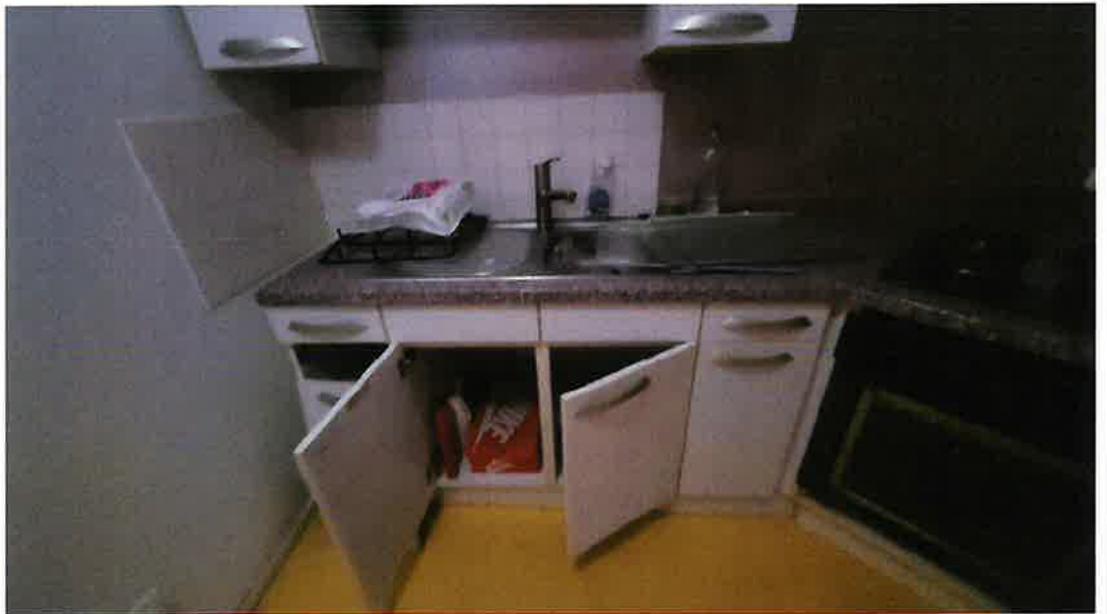
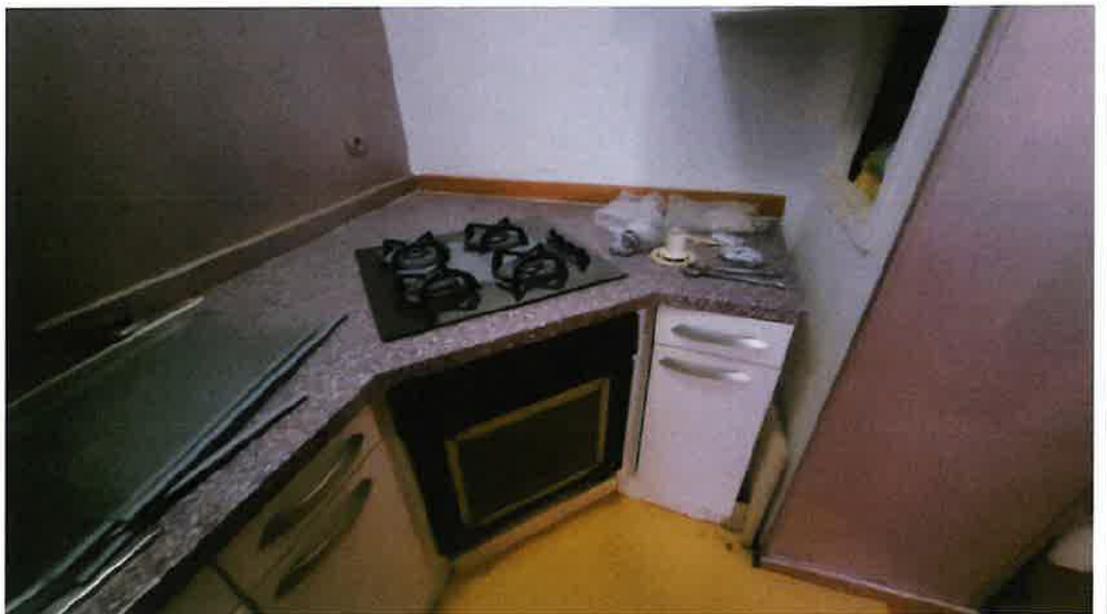
Cuisine :

Sol : linoléum, mauvais état.

Parois murales : peinture, mauvais état.

Plafond : peinture, mauvais état.

En partie haute sur le plafond : présence de traces d'humidité.

Une cuisine équipée de meubles hauts et meubles bas. Certaines portes sont cassées. L'ensemble est en mauvais état d'entretien.

L'ensemble est hors d'état.

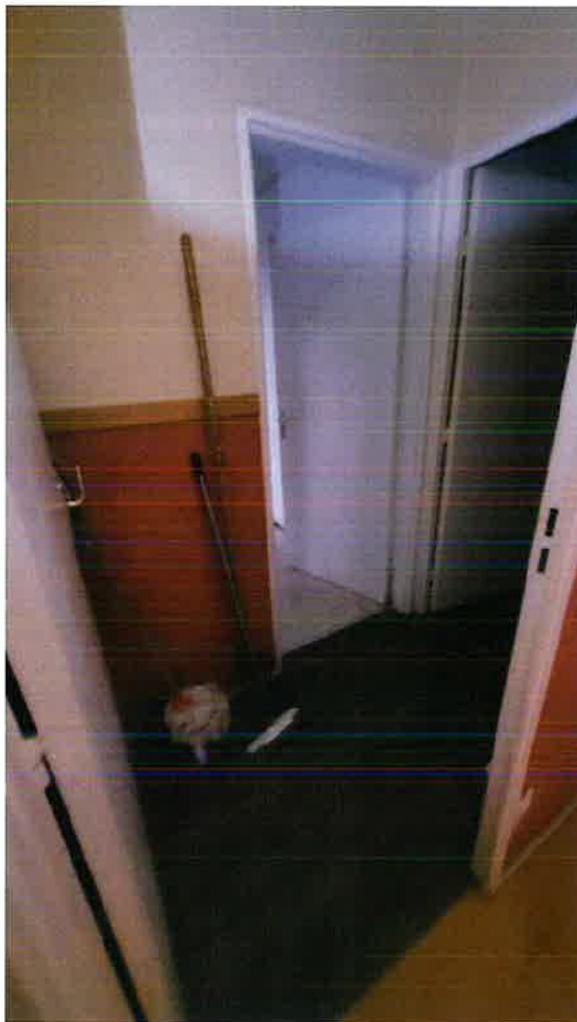
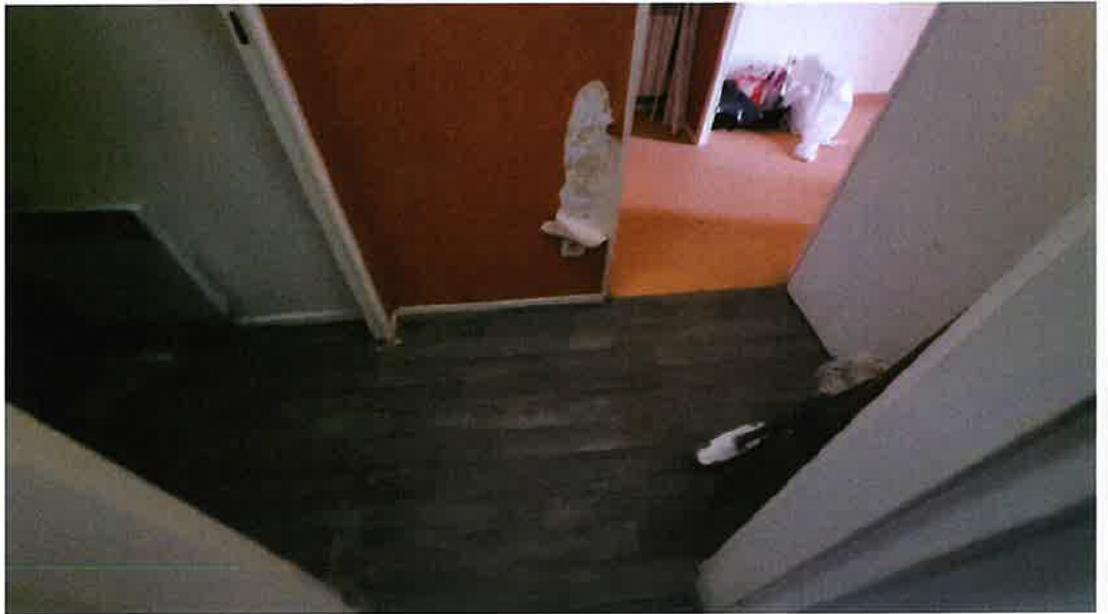
Dégagement des chambres :

Sol : linoléum, état moyen.

Parois murales : tapisserie, mauvais état, déchirée à plusieurs endroits et présentant de nombreuses traces.

Une porte de communication avec l'entrée, en mauvais état.

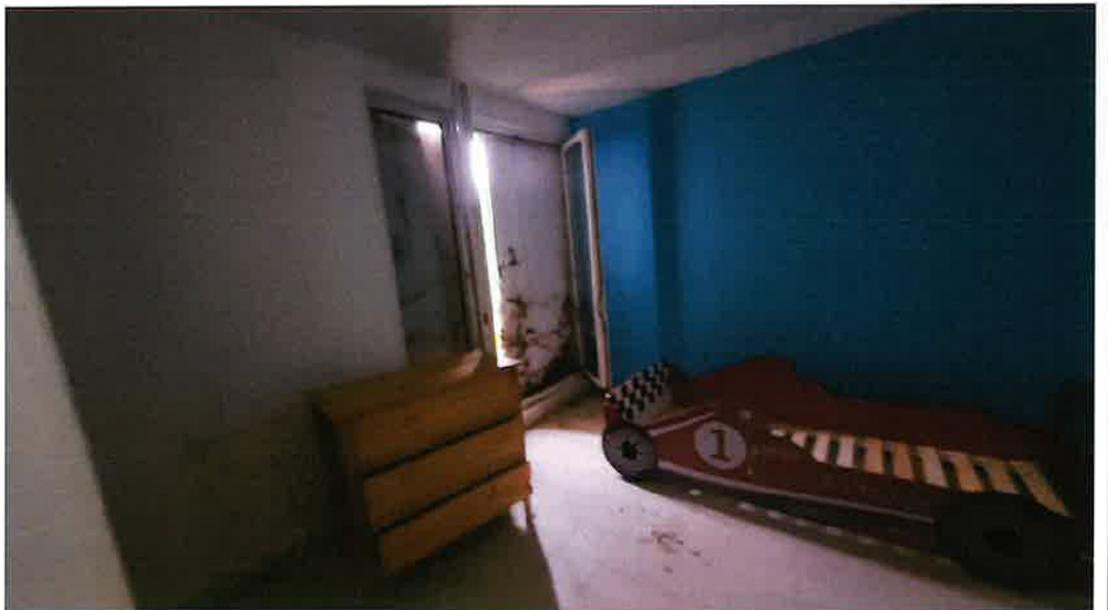
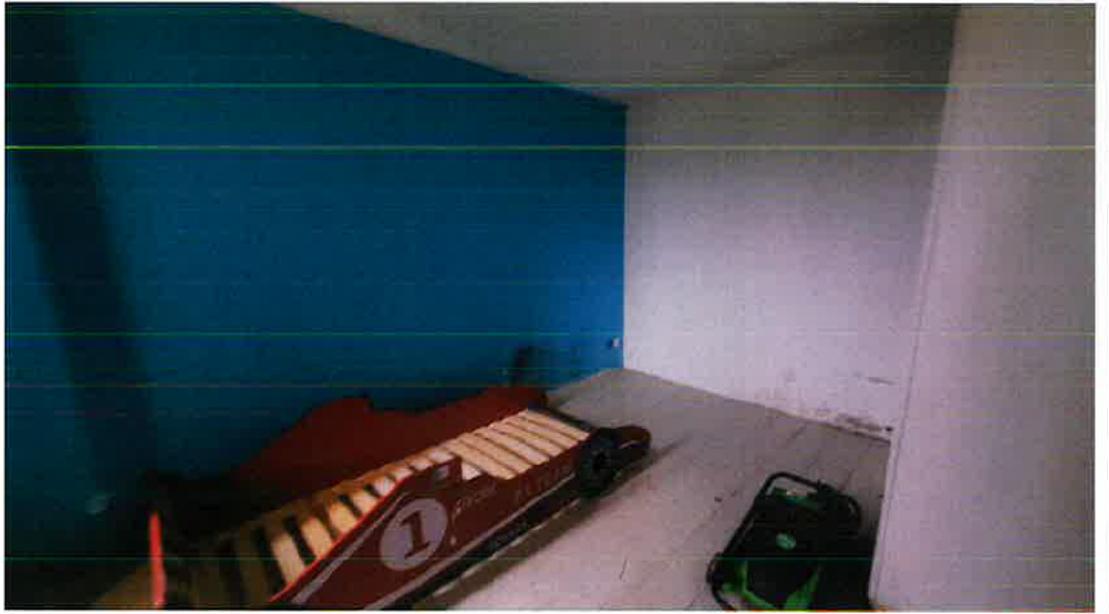
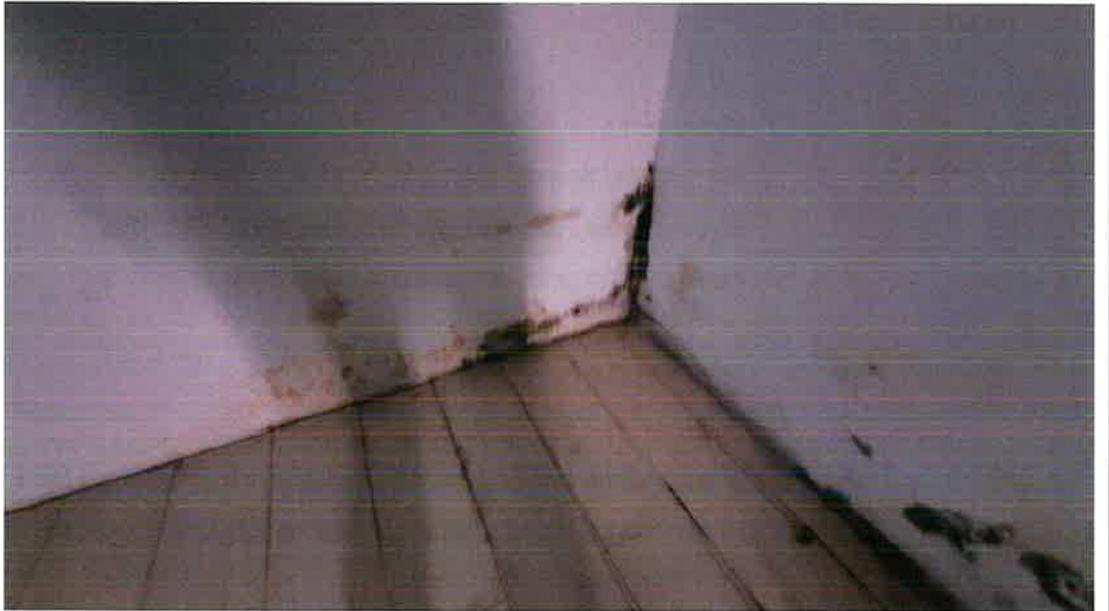
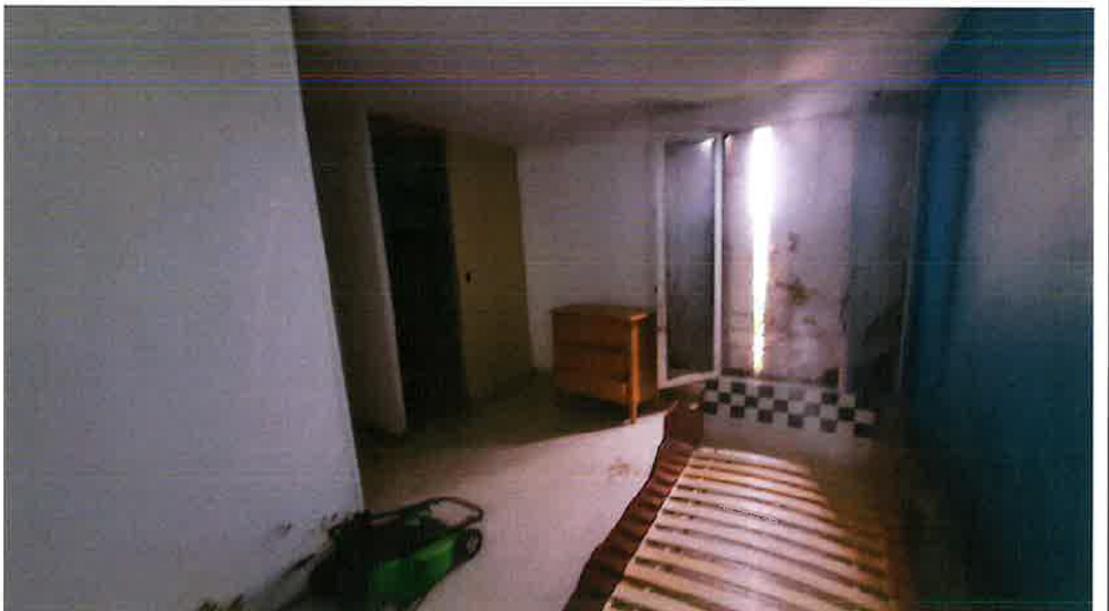
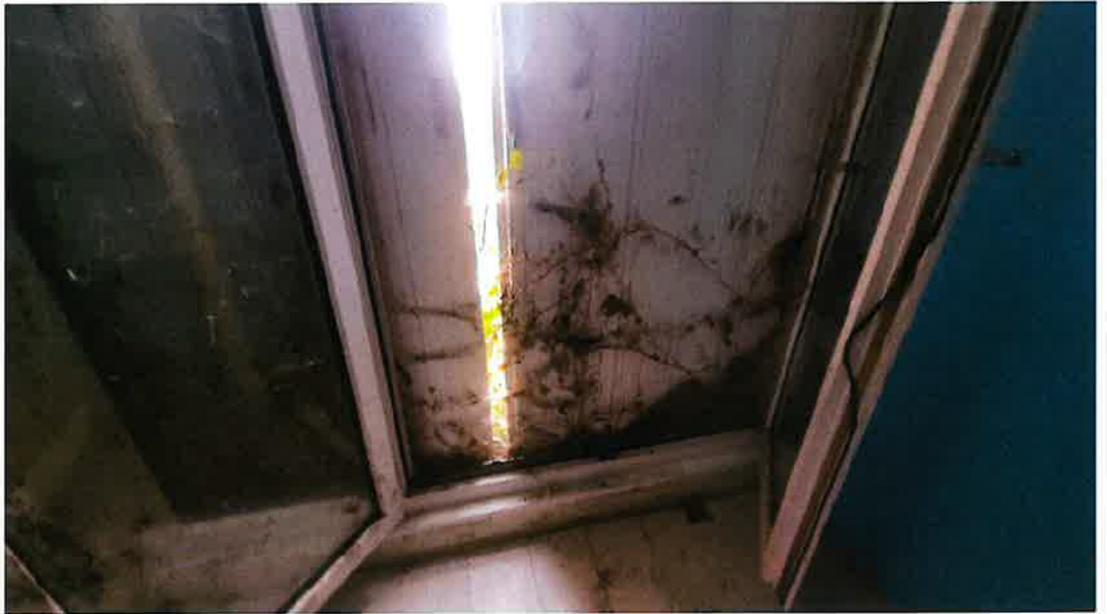
Chambre 1 :

Sol : parquet, mauvais état.

Parois murales : peinture sinistrée par des traces d'humidité.

Plafond : plâtre peint, état moyen.

Le volet est totalement obstrué par de la végétation et ne peut être correctement ouvert.

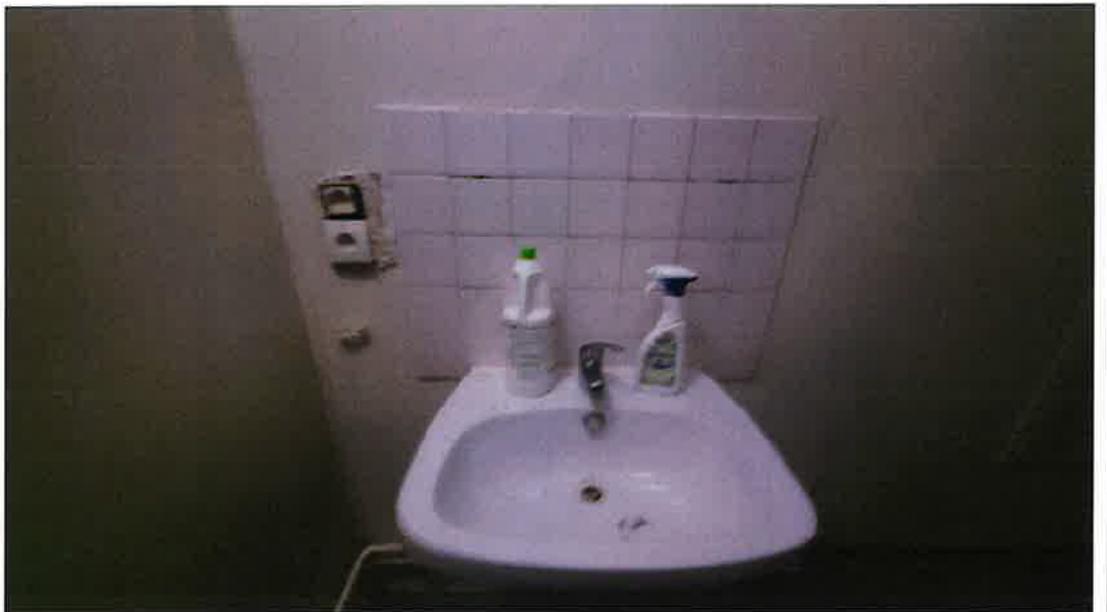
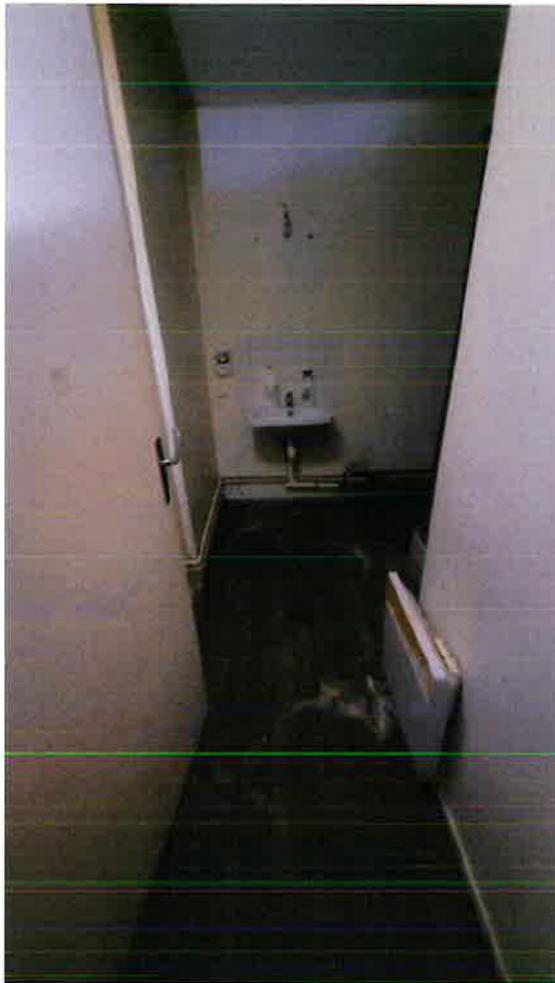
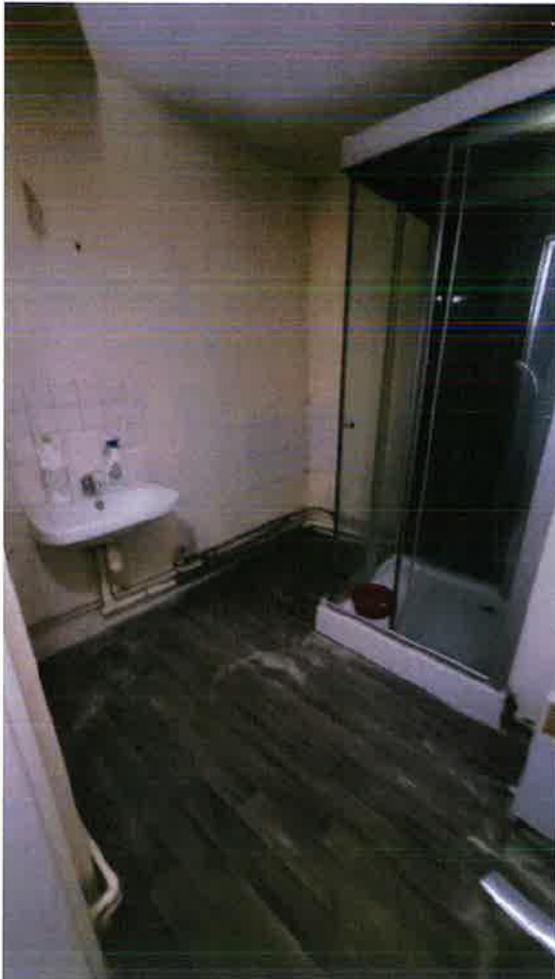
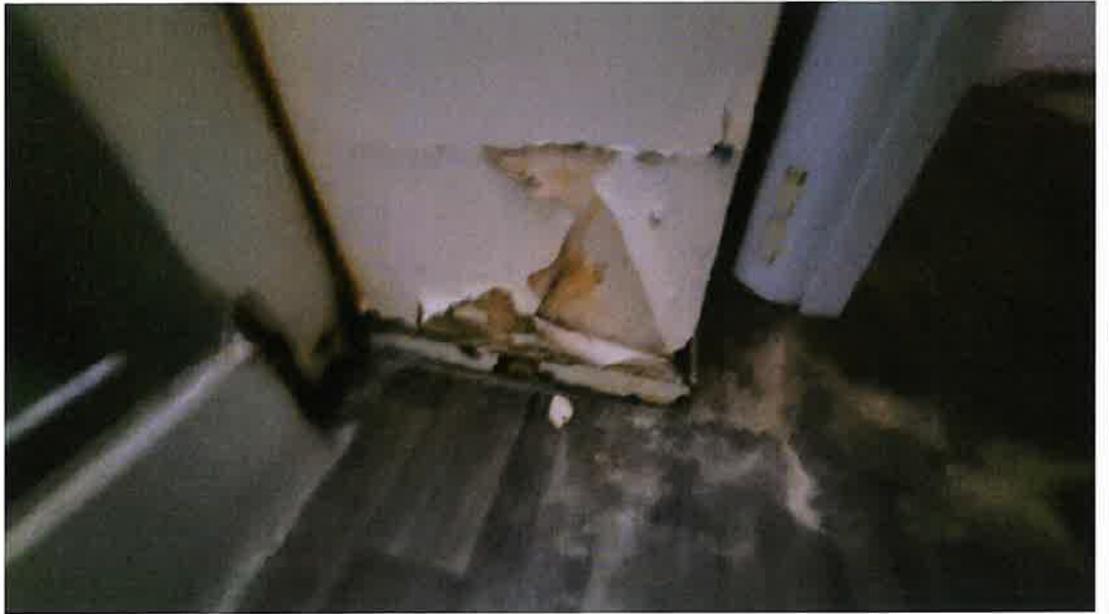
Salle d'eau :

Sol : revêtement PVC totalement sinistré.

L'ensemble est hors d'état.

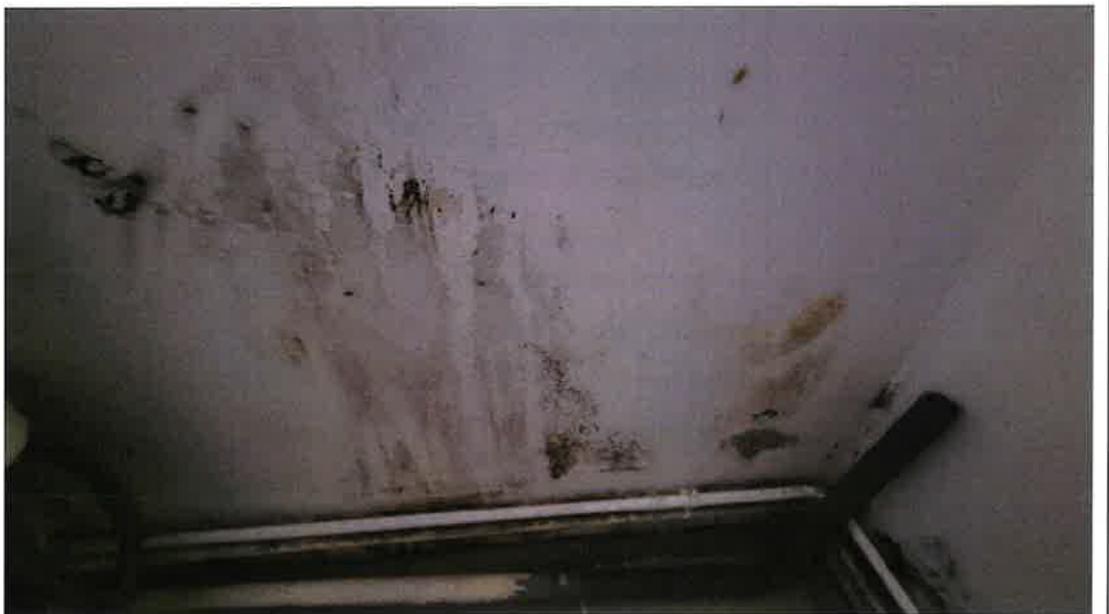
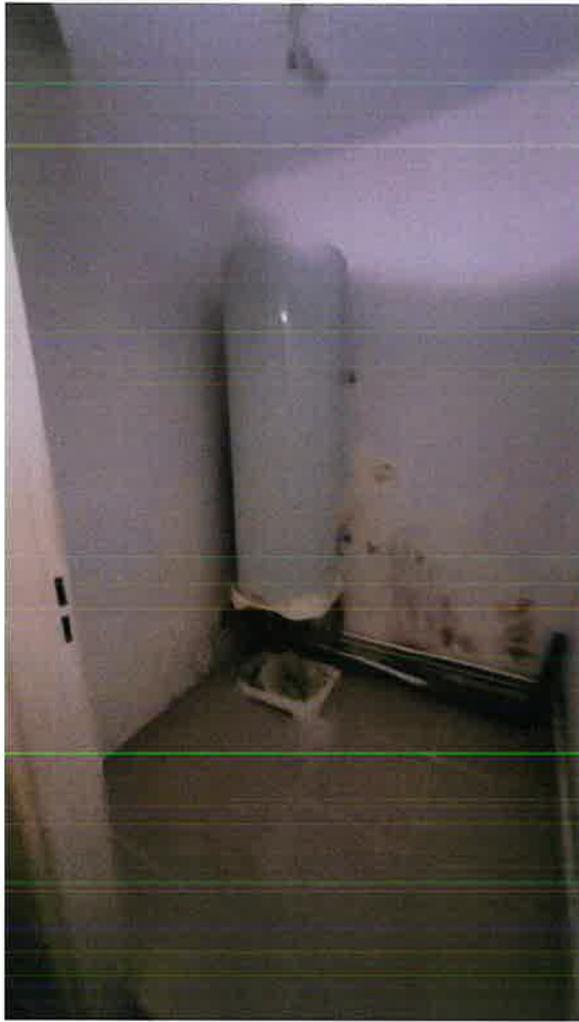
Placard :

L'ensemble est en mauvais état.

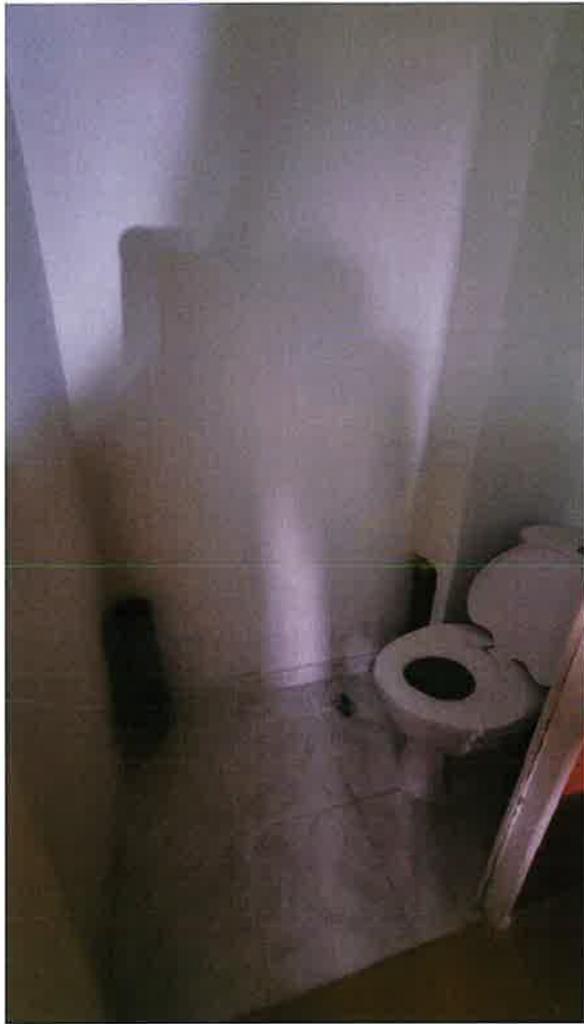
Cabinet de toilette :

L'ensemble est en mauvais état.

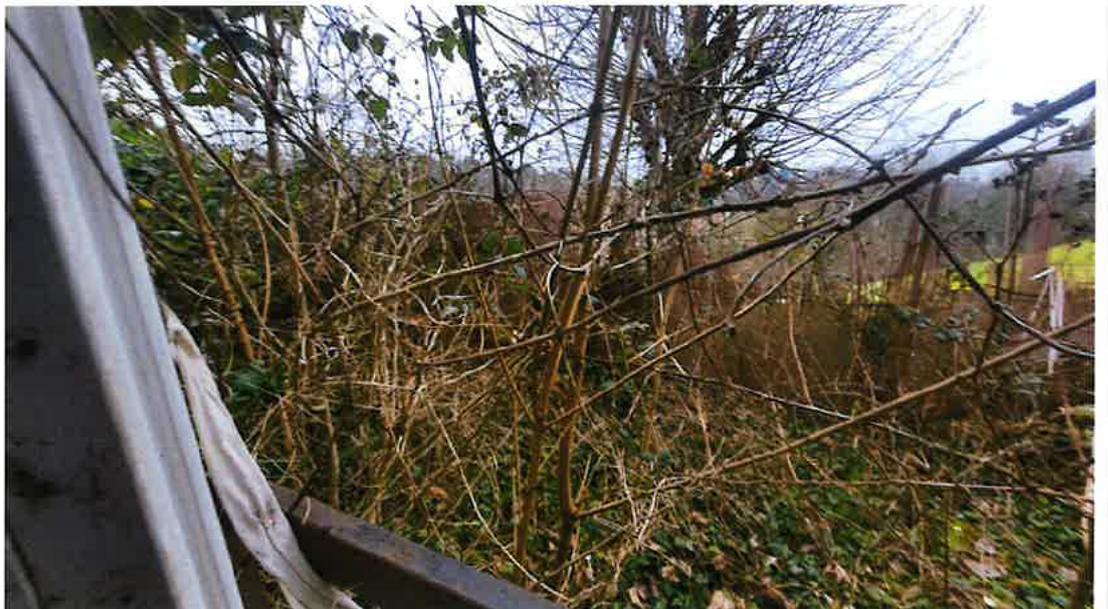
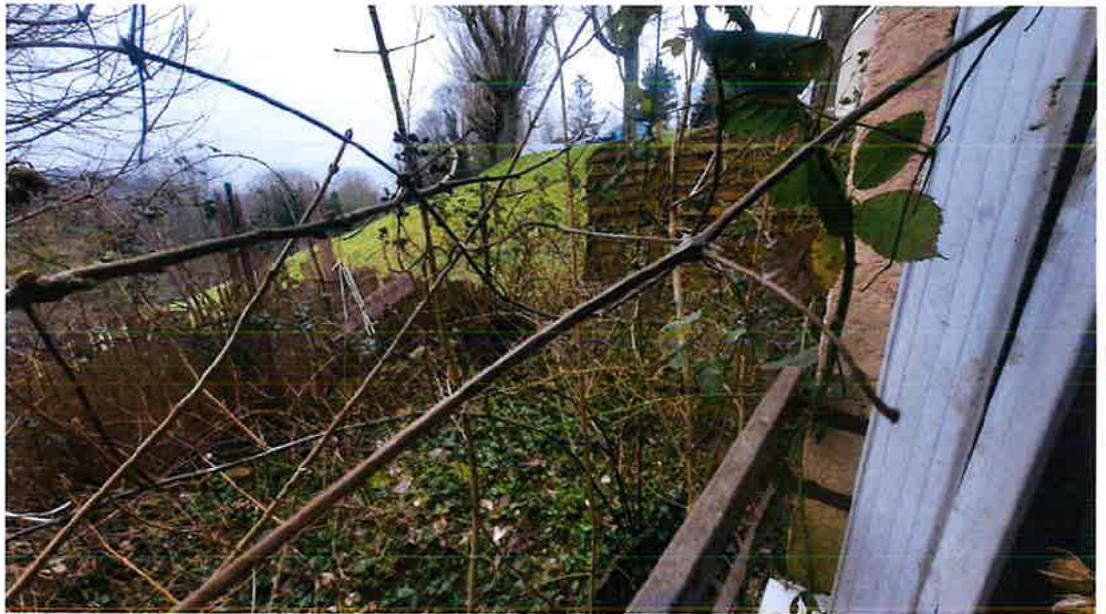
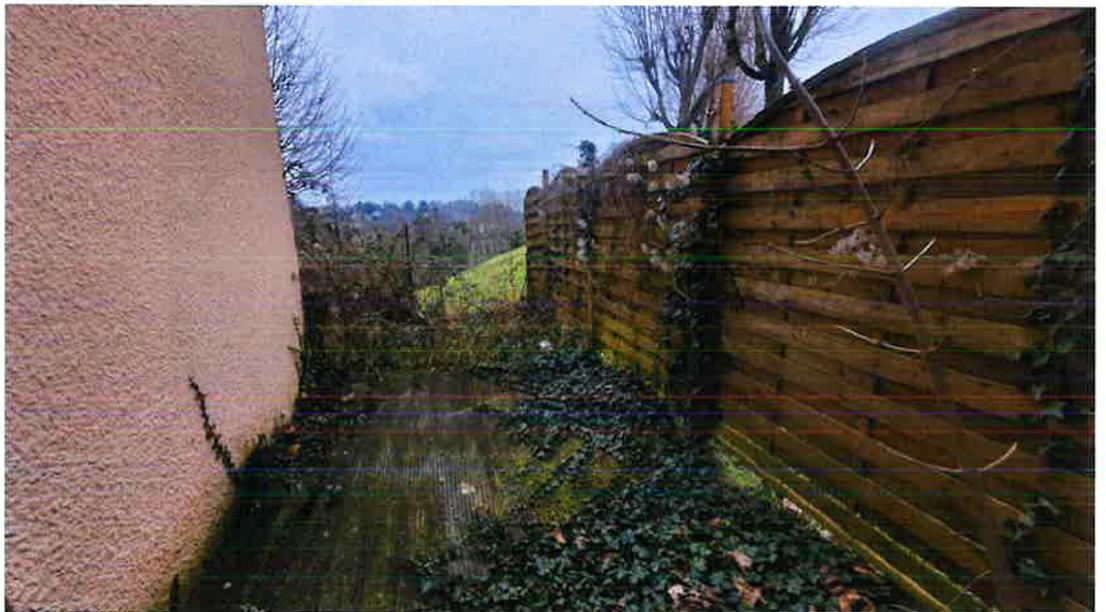
Jardin :

Hors d'état d'entretien, envahi par une végétation surabondante.
