## PROCES VERBAL DE DESCRIPTION

**L'AN DEUX MILLE VINGT ET UN ET LE SEIZE NOVEMBRE  
A 14 H 30**

Me suis transportée ce jour 21, allée Prosper Gigot à VILLETANEUSE,

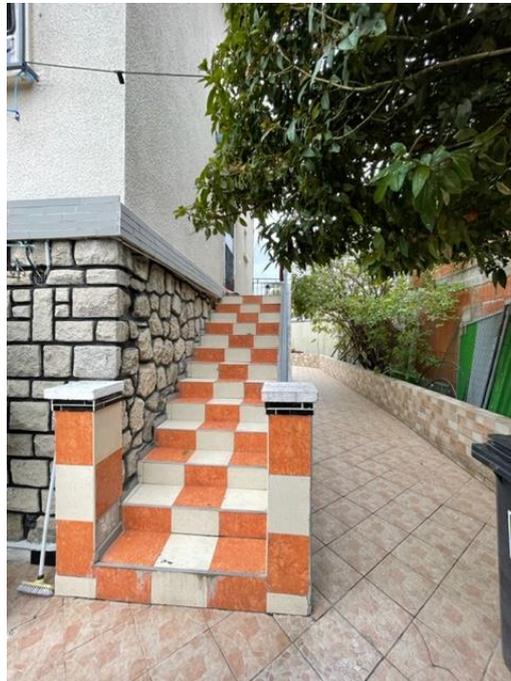
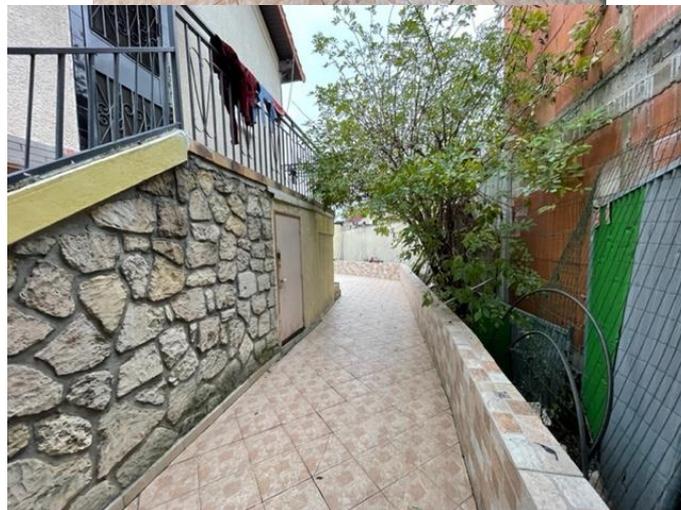
*L'accès à la parcelle s'effectue par un portail métallique ou par une porte métallique, les deux desservant une terrasse carrelée.*

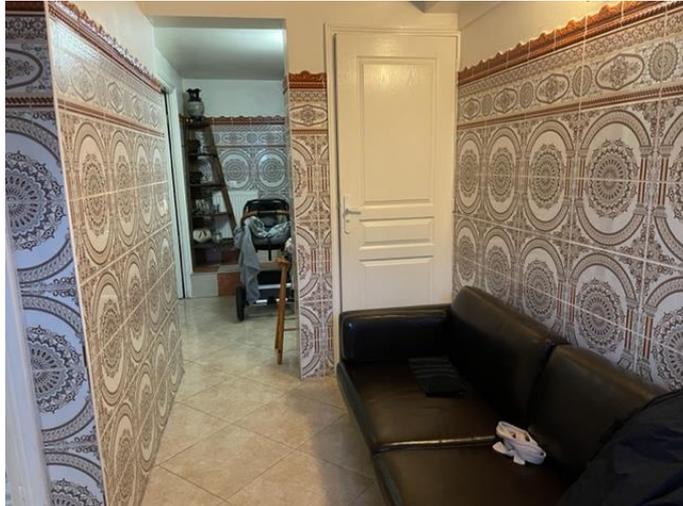
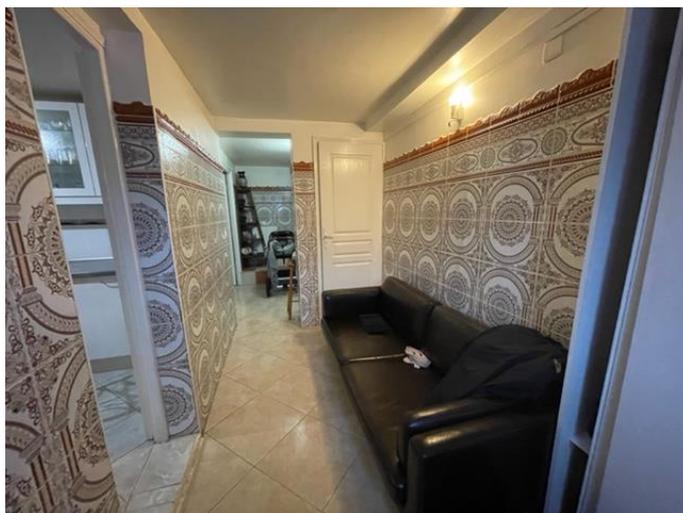
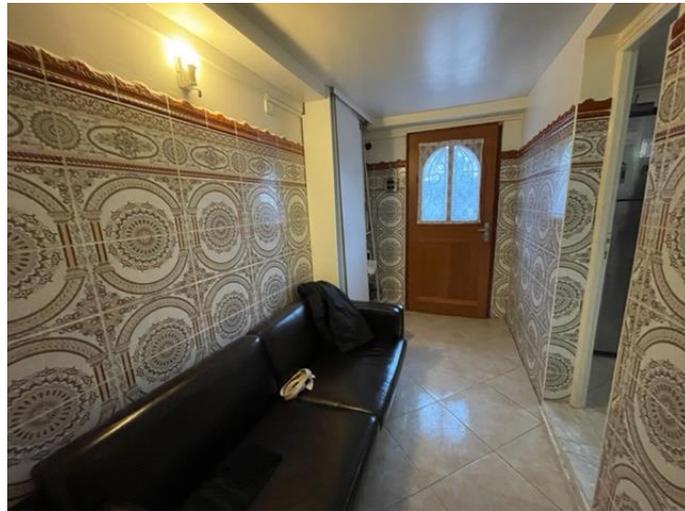
### HALL D'ENTREE

La porte d'entrée est une porte en bois avec partie vitrée.

Le sol est recouvert de carreaux de carrelage en bon état.

Les murs sont carrelés jusqu'à une hauteur d'environ 2 m, en bon état. Au-delà, les murs sont recouverts de peinture en bon état.

Le plafond est recouvert de peinture en bon état.

Je note la présence du compteur gaz et du tableau électrique à gauche de la porte d'entrée.

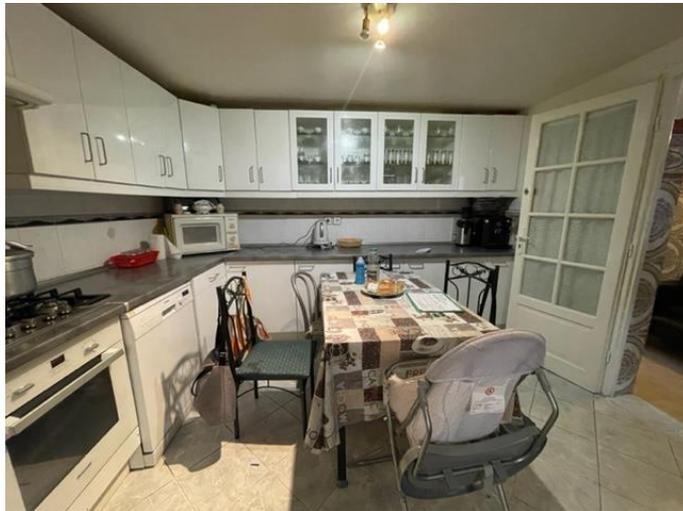
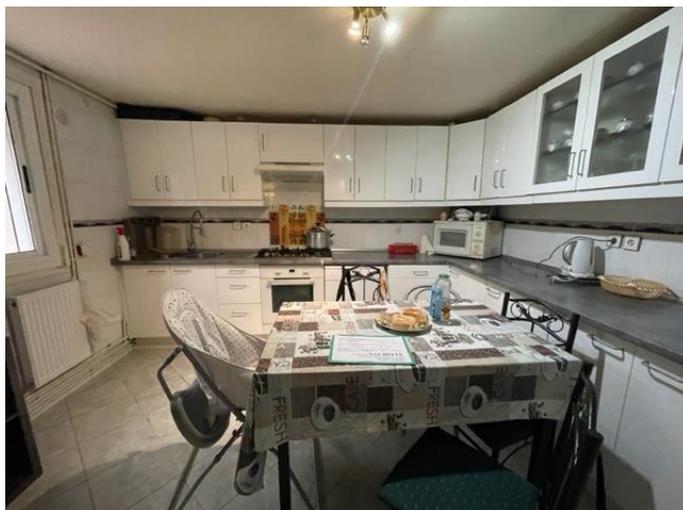
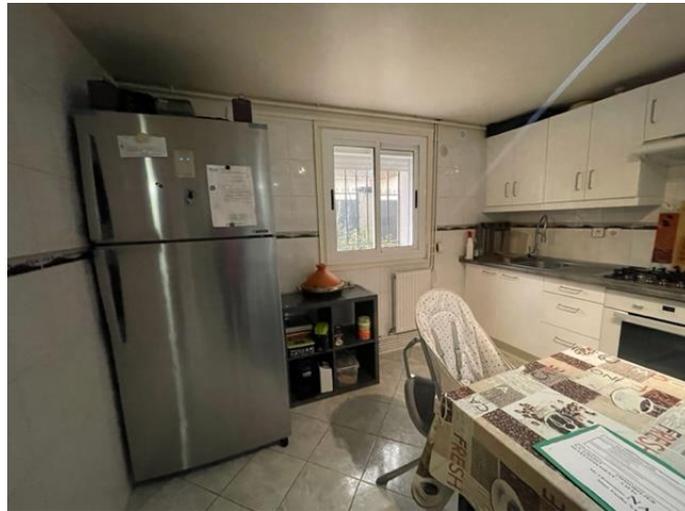
## CUISINE

Le sol est recouvert de carreaux de carrelage en bon état.

Les murs sont entièrement carrelés en bon état.

Le plafond est recouvert de peinture en bon état.

La pièce prend jour par une fenêtre à deux battants coulissants, équipée de montants en aluminium, de simple vitrage et d'un volet roulant électrique.

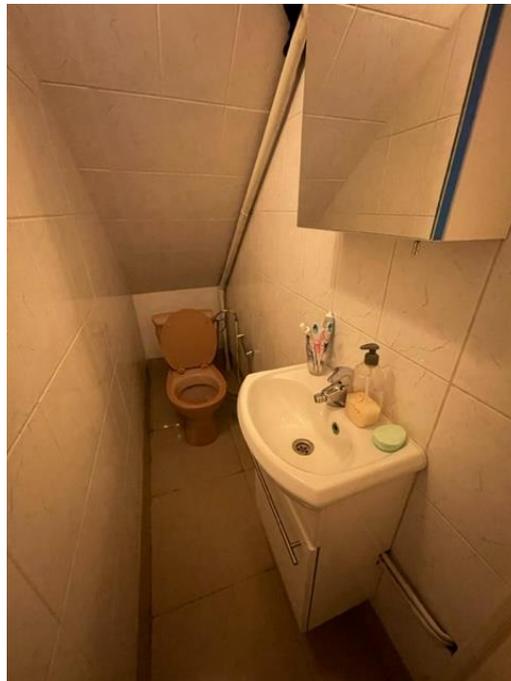
## WC

Le sol est recouvert de carreaux de carrelage en bon état.

Les murs sont recouverts de carreaux de carrelage en bon état.

Le plafond, situé en partie sous la pente de l'escalier, est recouvert de carreaux de carrelage en bon état.

La pièce est aveugle.

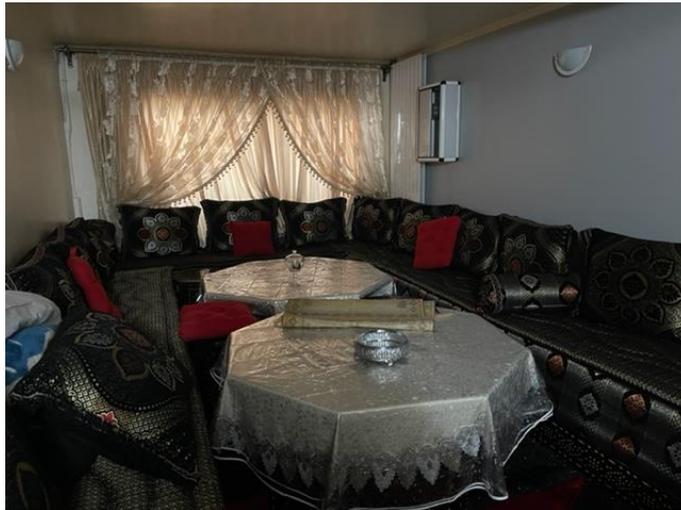
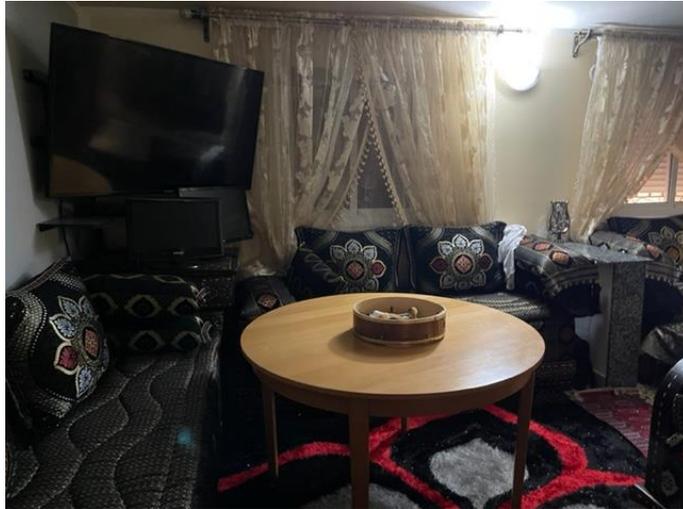
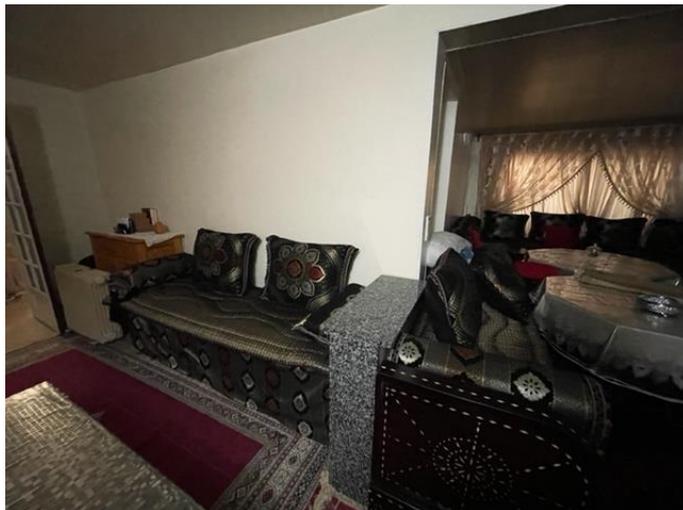
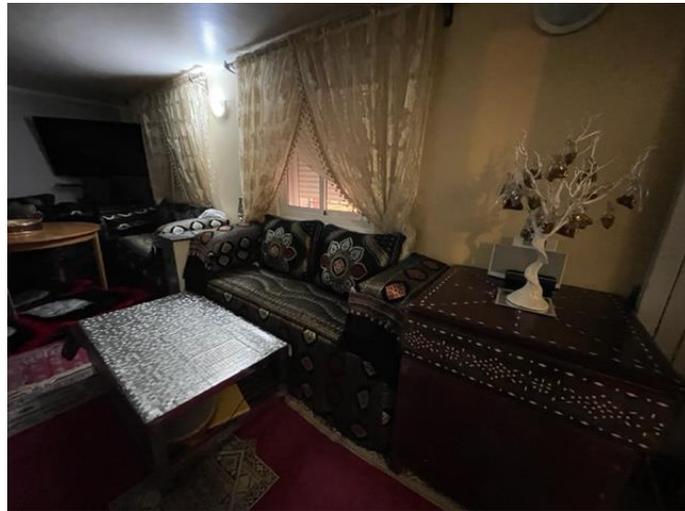
## SALON

Il s'agit de la pièce initialement à usage de garage qui a été transformée et fait aujourd'hui office de salon.

Le sol est recouvert de carreaux de carrelage en bon état.

Les murs sont recouverts de peinture en bon état.

Le plafond est recouvert de peinture en bon état.

La pièce prend jour, côté allée Prosper Gigot, par une baie vitrée qui se ferme également par le portail métallique d'accès au garage.

Elle prend également jour, côté jardin, par deux fenêtres, chacune à deux battants coulissants, équipées de montants métalliques, de double vitrage et de volets roulants.

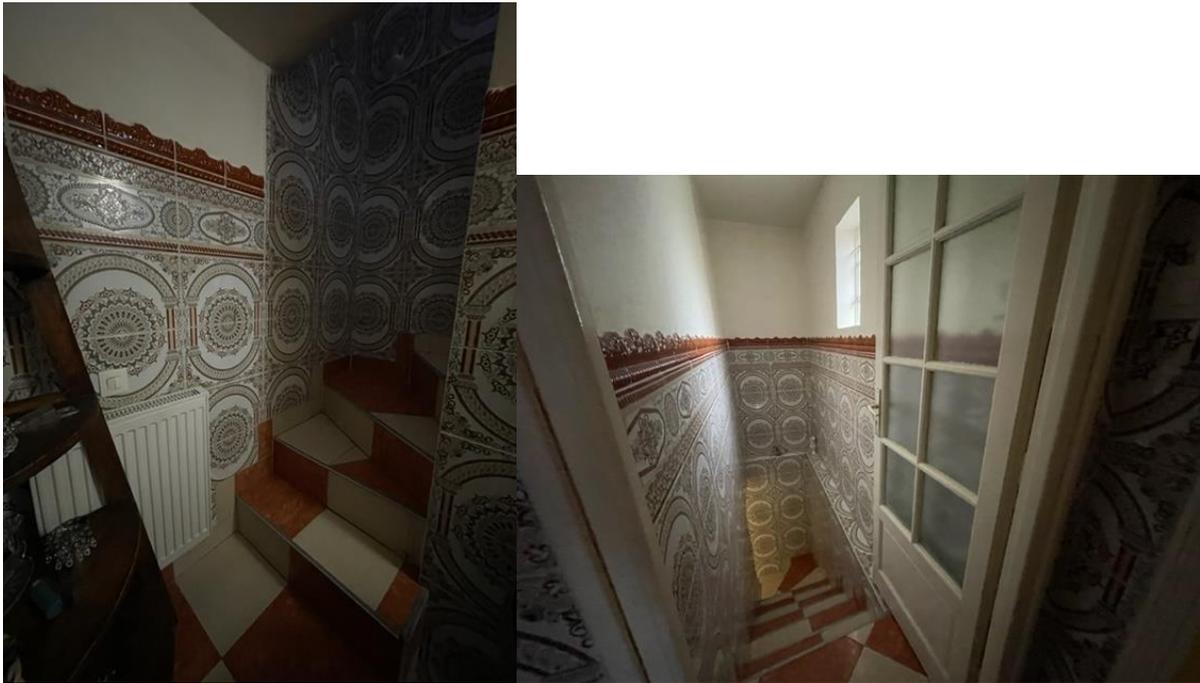
### **CAGE D'ESCALIER MENANT AU PREMIER ETAGE**

Les marches sont recouvertes de carreaux de carrelage en bon état.

Les murs sont entièrement carrelés en bon état.

Le plafond est recouvert de peinture en bon état.

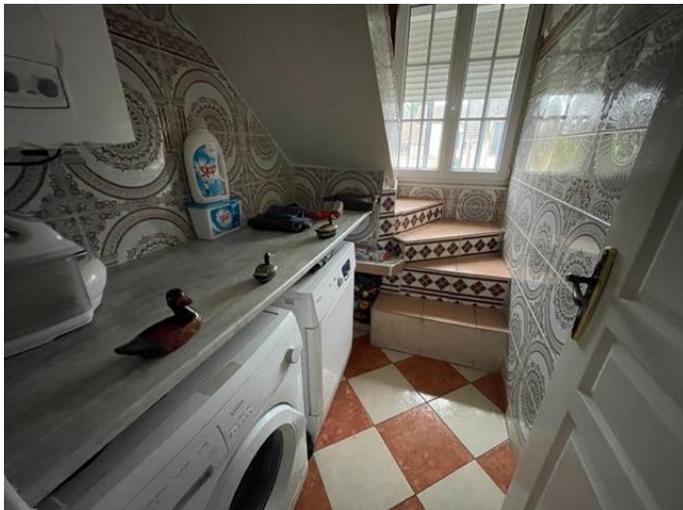
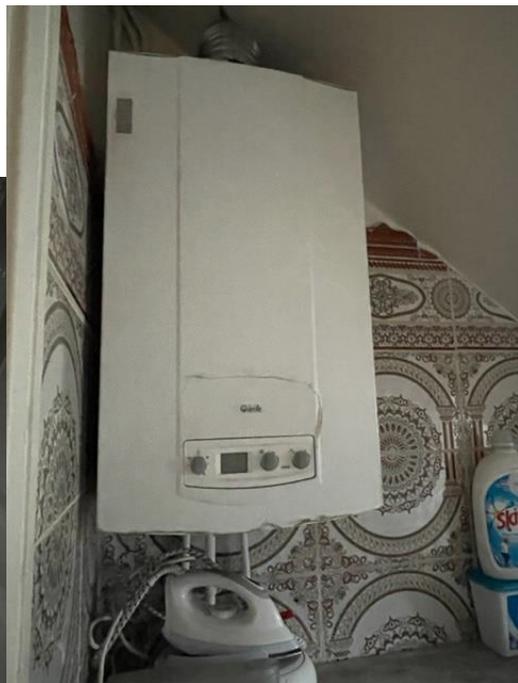
### **DEGAGEMENT**

Le sol est recouvert de carreaux de carrelage en bon état.

Les murs sont carrelés jusqu'à une hauteur d'environ 2 m, en bon état. Au-delà, les murs sont recouverts de peinture en bon état.

Le plafond est recouvert de peinture en bon état.

La pièce prend jour par une fenêtre à deux battants, équipée de montants en PVC, de double vitrage, de barreaux métalliques et d'un volet roulant électrique.

La pièce accueille une chaudière qui n'est pas en fonctionnement.

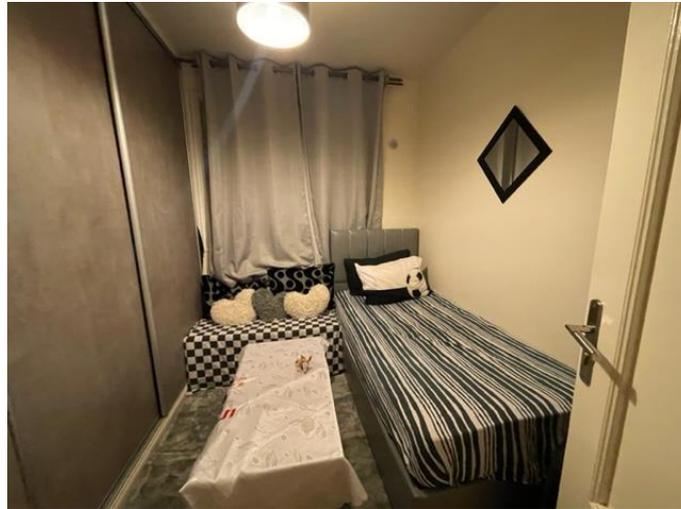
### **PREMIERE CHAMBRE A DROITE**

Le sol est recouvert de carreaux de carrelage en bon état.

Les murs sont recouverts de peinture en bon état.

Le plafond est recouvert de peinture en bon état.

La pièce prend jour par une fenêtre à trois battants dont un fixe, équipée de montants en PVC, de double vitrage, de barreaux métalliques et de volets roulants électriques.

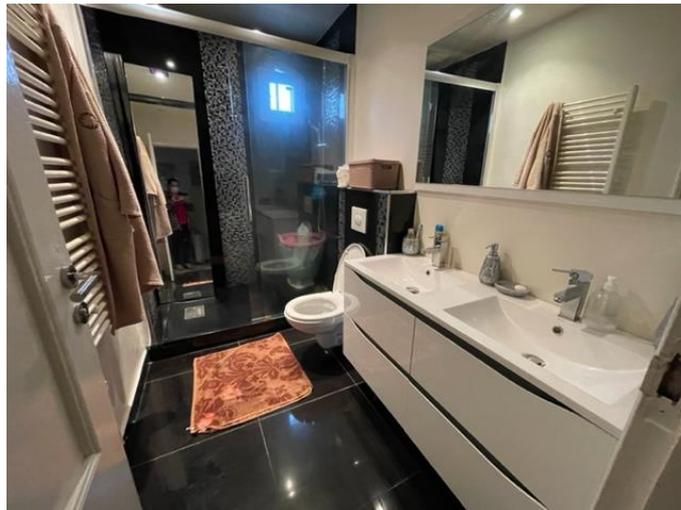
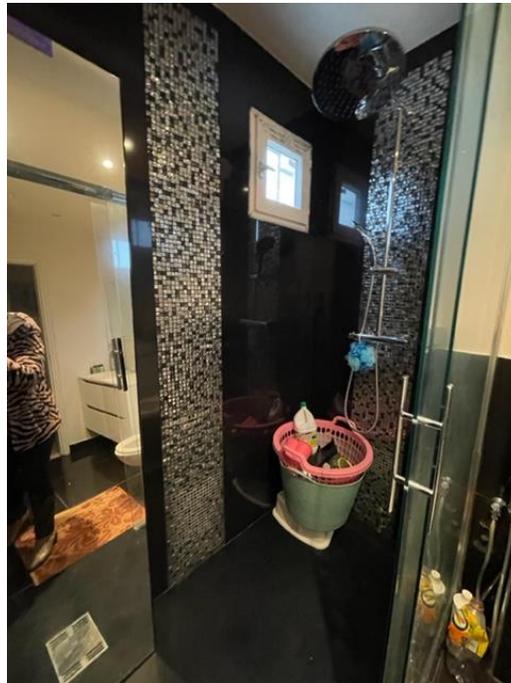
## SALLE D'EAU

Le sol est recouvert de carreaux de carrelage en bon état.

Les murs sont recouverts de peinture en bon état.

Le plafond est recouvert de peinture en bon état.

La pièce prend jour par une petite fenêtre à simple battant, équipée de montants en PVC, de double vitrage et de barreaux métalliques.

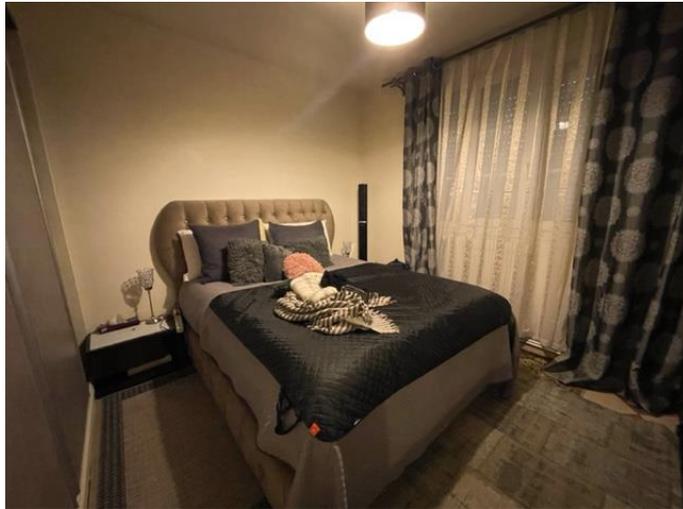
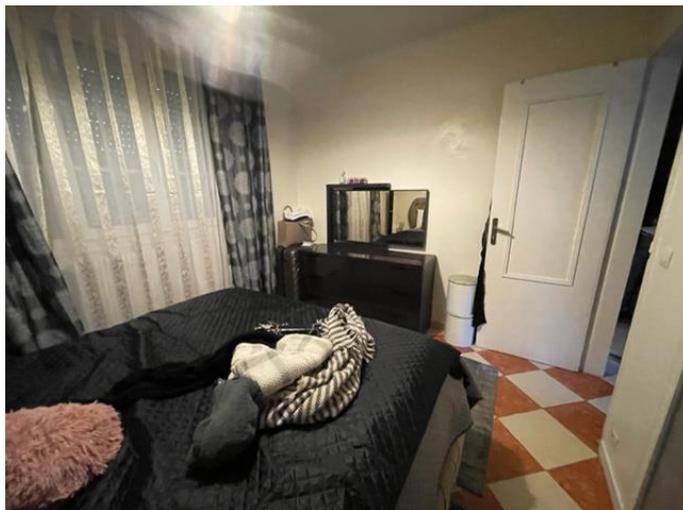
### DEUXIEME CHAMBRE A DROITE

Le sol est recouvert de carreaux de carrelage en bon état.

Les murs sont recouverts de peinture en bon état.

Le plafond est recouvert de peinture en bon état.

La pièce prend jour par une fenêtre à trois battants dont un fixe, équipée de montants en PVC, de double vitrage, de barreaux métalliques et de volets roulants électriques.

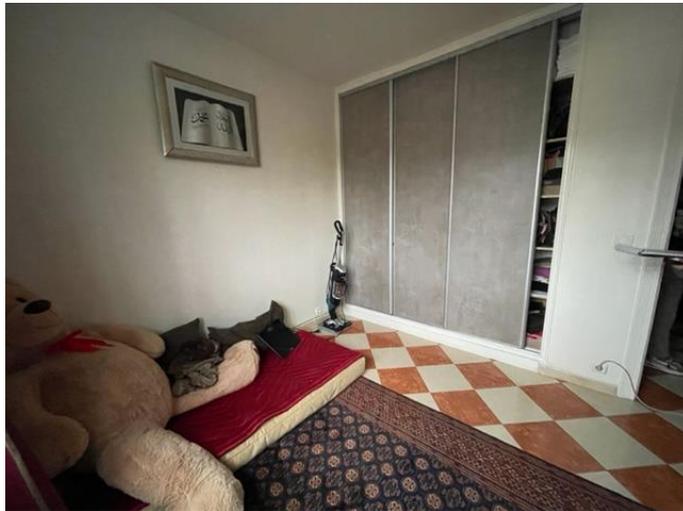
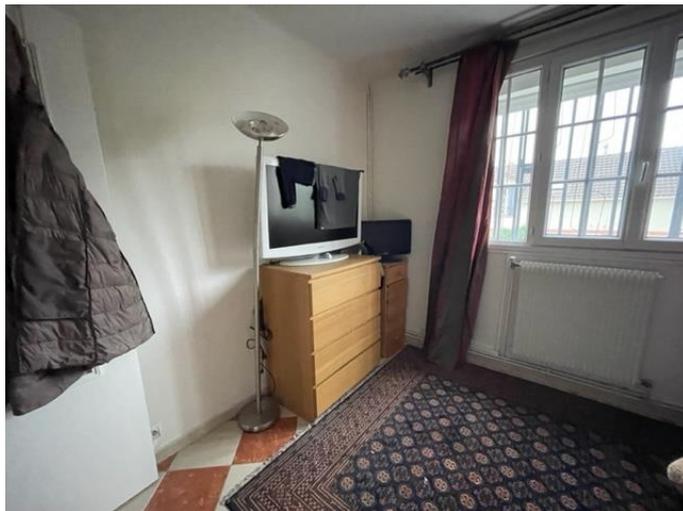
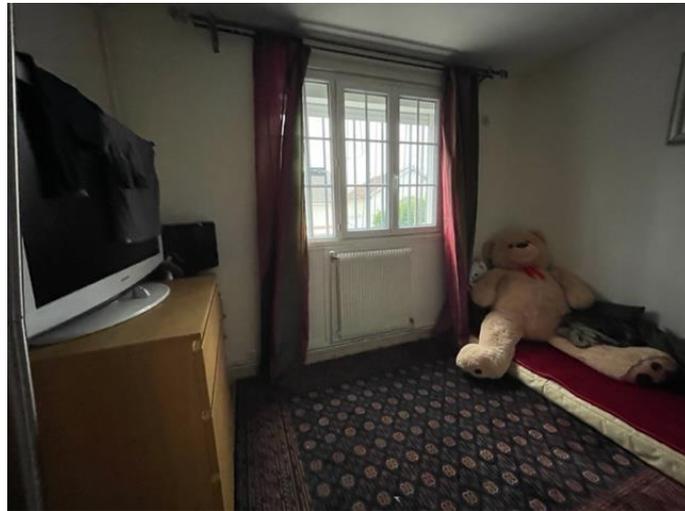
### **CHAMBRE AU FOND A GAUCHE**

Le sol est recouvert de carreaux de carrelage en bon état.

Les murs sont recouverts de peinture en bon état.

Le plafond est recouvert de peinture en bon état.

La pièce prend jour par une fenêtre à trois battants dont un fixe, équipée de montants en PVC, de double vitrage, de barreaux métalliques et de volets roulants électriques.

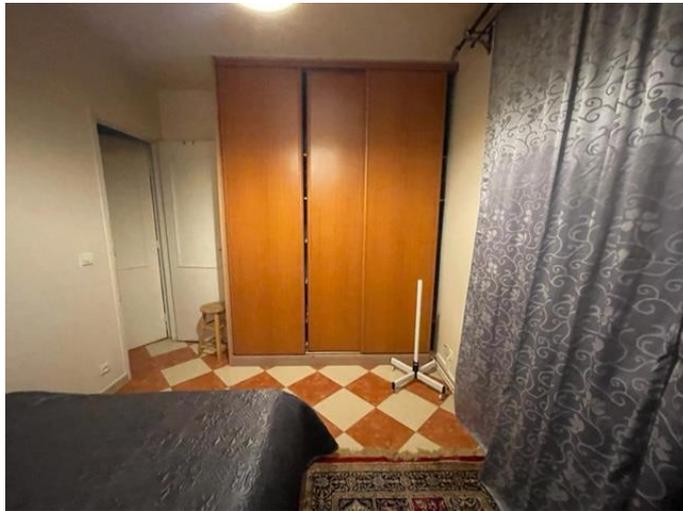
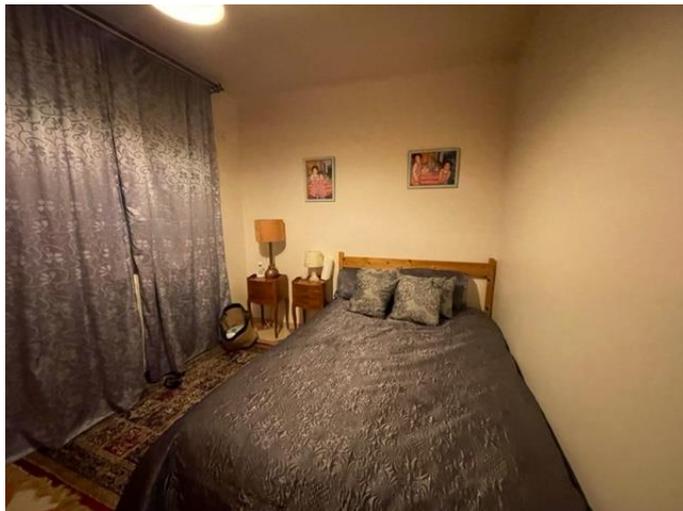
**CHAMBRE (PREMIERE A GAUCHE DANS LE COULOIR DE DISTRIBUTION)**

Le sol est recouvert de carreaux de carrelage en bon état.

Les murs sont recouverts de peinture en bon état.

Le plafond est recouvert de peinture en bon état.

La pièce prend jour par une fenêtre à trois battants dont un fixe, équipée de montants en PVC, de double vitrage, de barreaux métalliques et de volets roulants électriques.

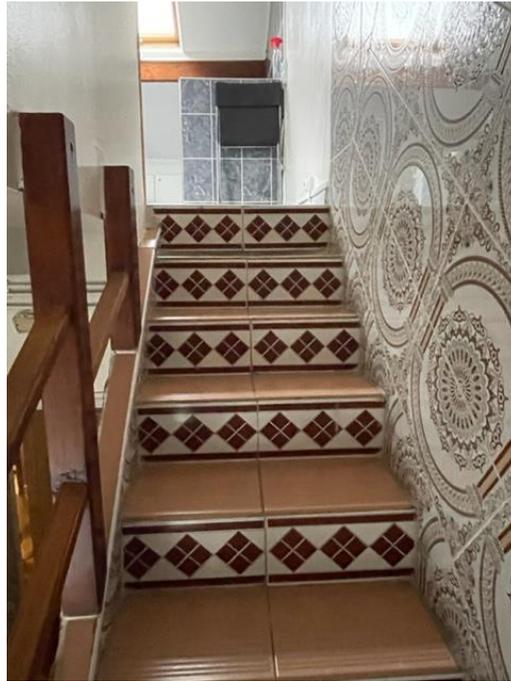
### **CAGE D'ESCALIER MENANT AUX COMBLES**

Les marches sont recouvertes de carreaux de carrelage en bon état.

Les murs sont recouverts de carreaux de carrelage en bon état.

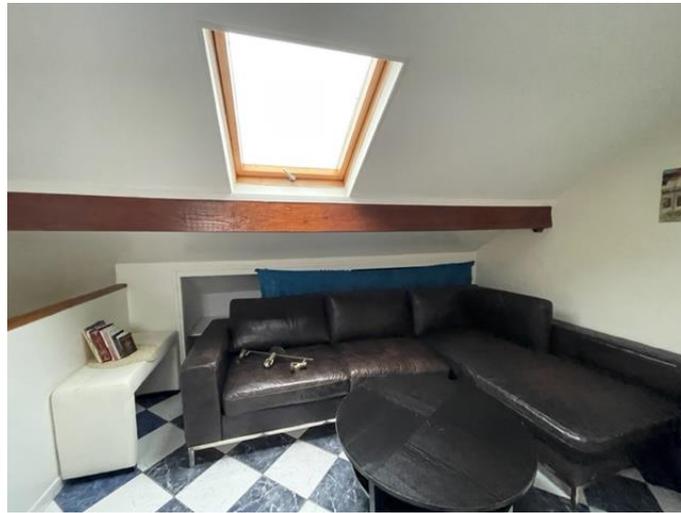
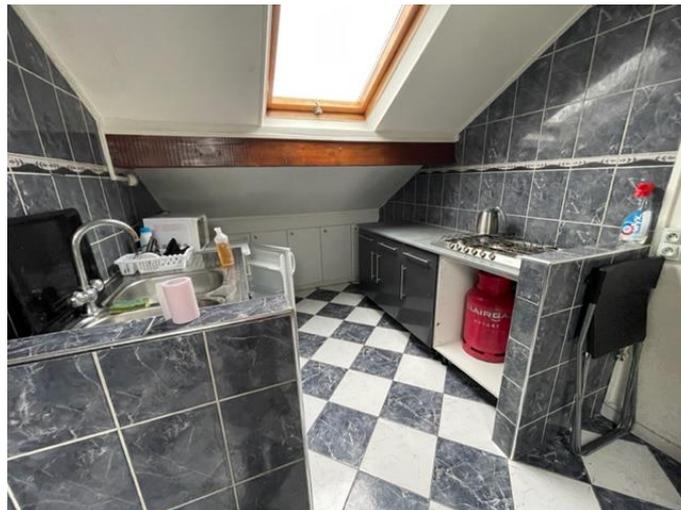
### **SALON AVEC CUISINE OUVERTE**

Le sol est recouvert de carreaux de carrelage en bon état.

Les murs sont recouverts, côté salon, de peinture et, côté cuisine, de carreaux de carrelage, le tout en bon état.

Le plafond, situé sous la pente du toit, est recouvert de peinture en bon état.

La pièce prend jour par deux fenêtres de toit, équipées de montants en bois et de double vitrage.

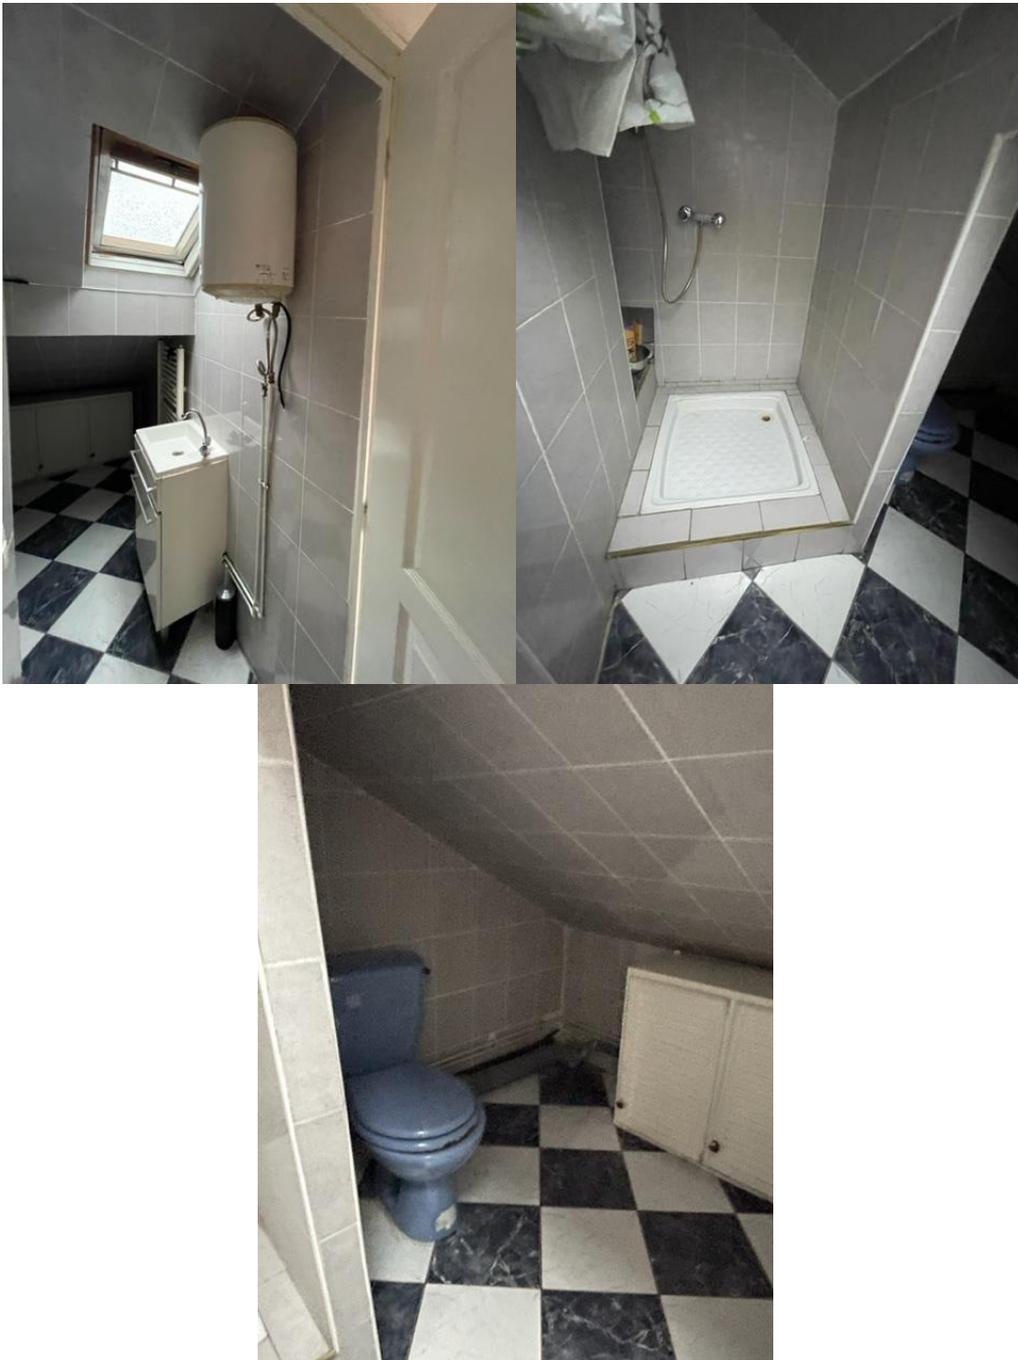
### **SALLE D'EAU**

Le sol est recouvert de carreaux de carrelage en bon état.

Les murs sont entièrement carrelés en bon état.

Le plafond, situé sous la pente du toit, est recouvert de carreaux de carrelage en bon état.

La pièce prend jour par une fenêtre de toit, équipée de montants en bois et de double vitrage. Cette fenêtre est en mauvais état.

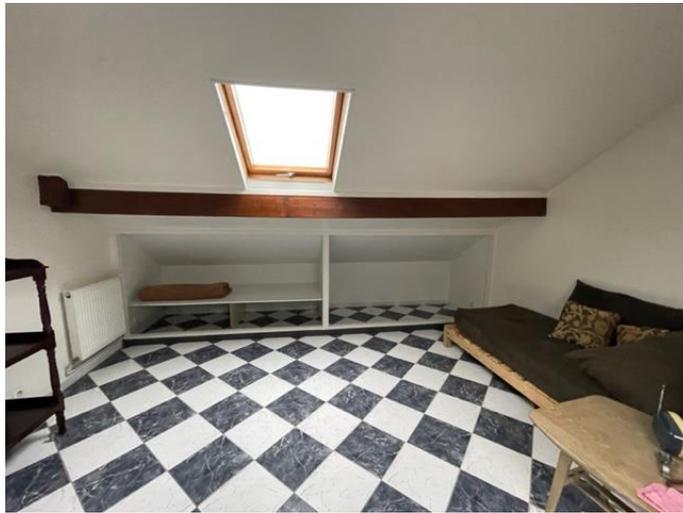
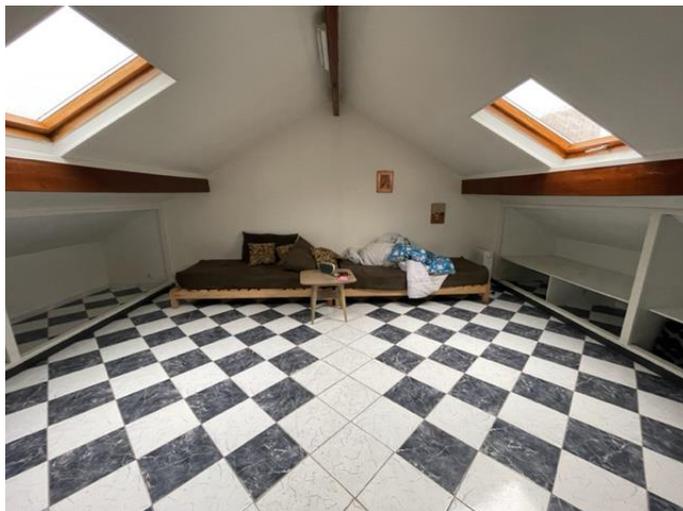
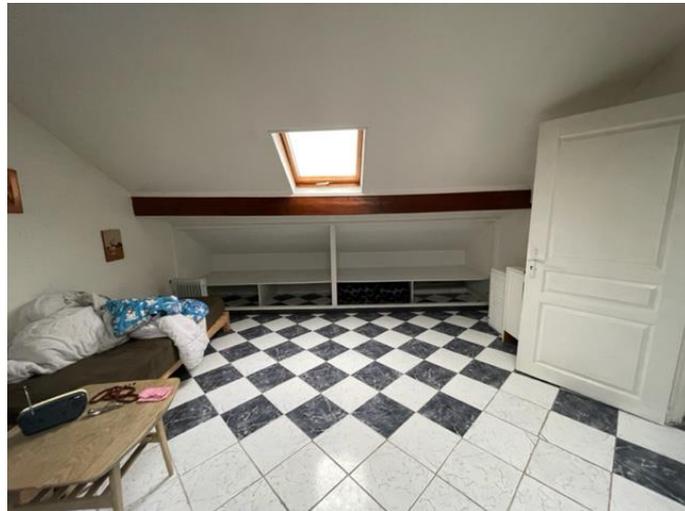
## **CHAMBRE**

Le sol est recouvert de carreaux de carrelage en bon état.

Les murs sont recouverts de peinture en bon état.

Le plafond est recouvert de peinture en bon état.

La pièce prend jour par deux fenêtres de toit, équipées de montants en bois et de double vitrage.

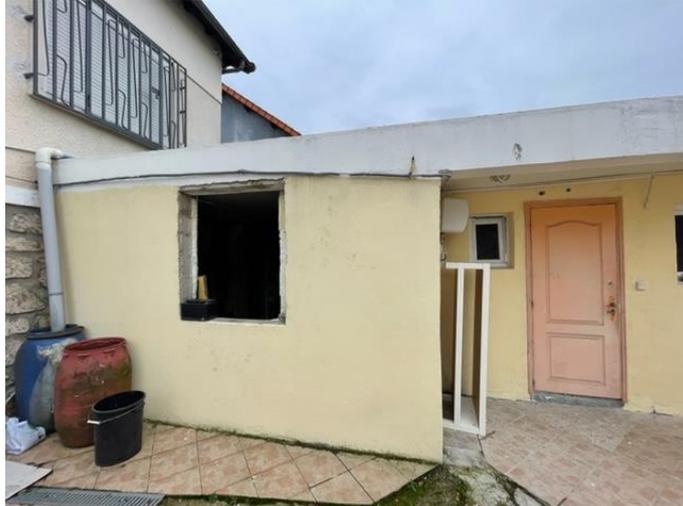
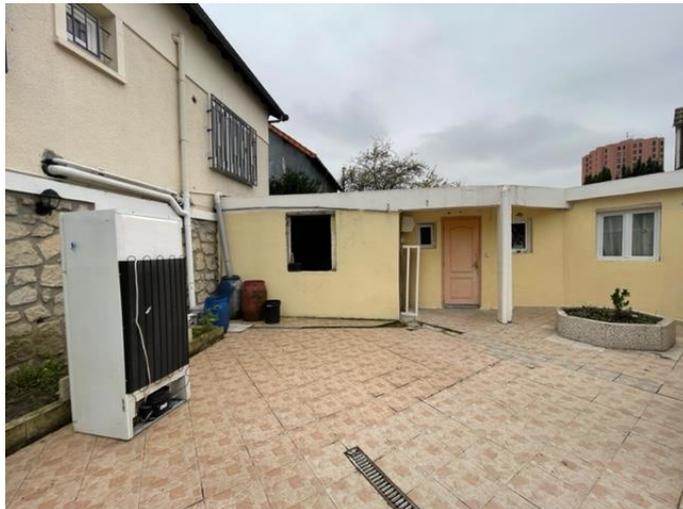
Derrière la maison, le terrain est entièrement carrelé et comporte de petites constructions en rez-de-chaussée.

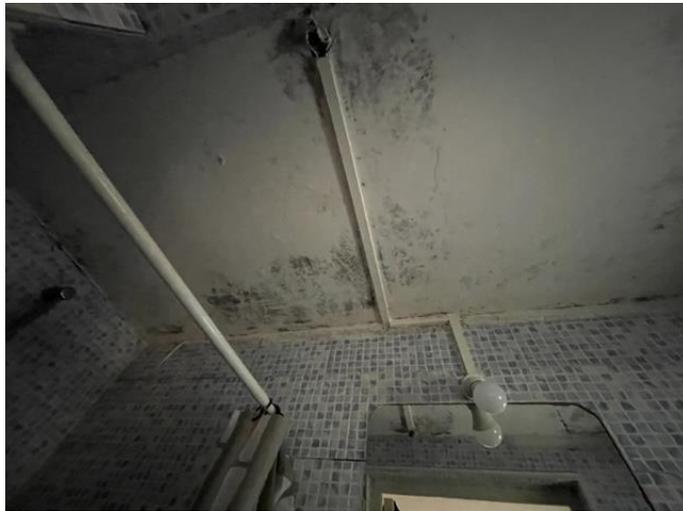
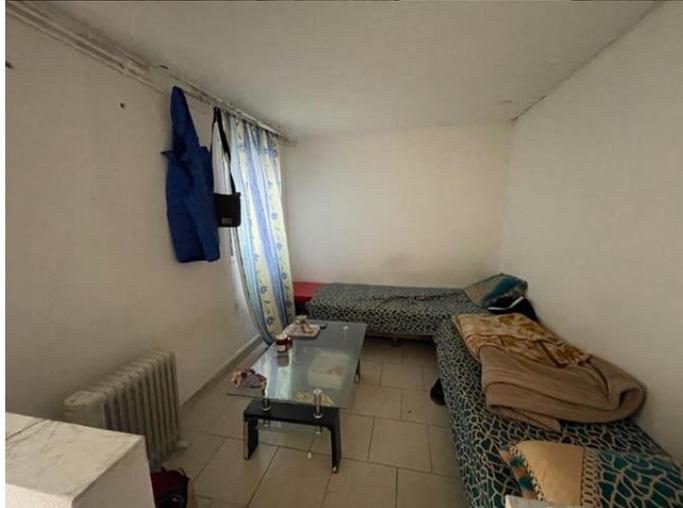
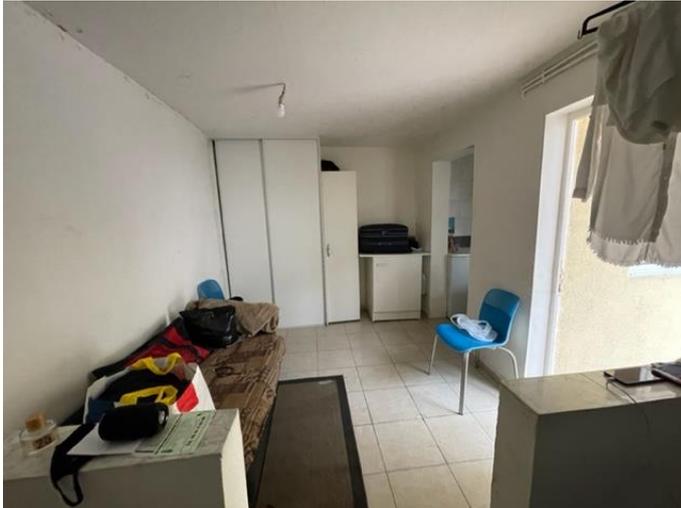
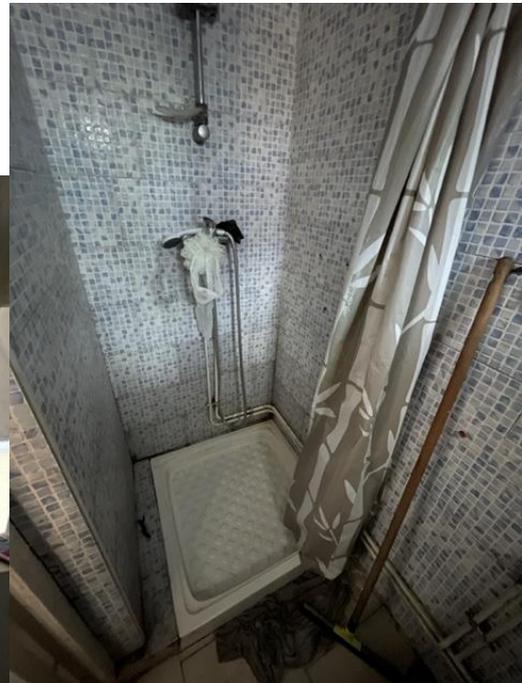
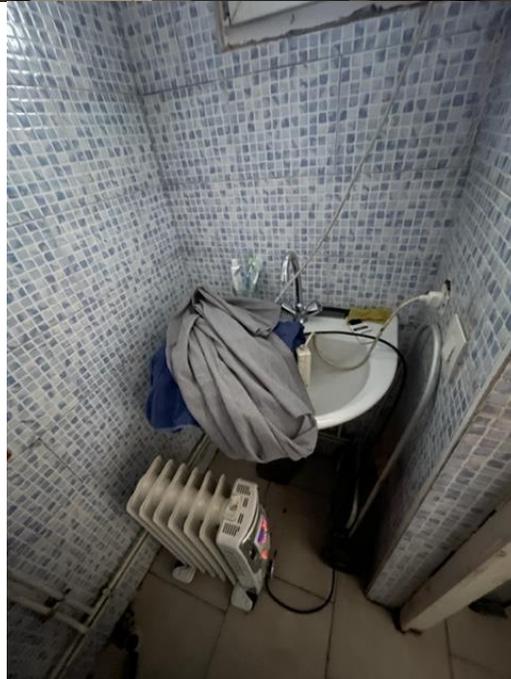
## DESCRIPTION DU PREMIER LOGEMENT

Le sol est recouvert de carreaux de carrelage en état d'usure avancée.

Les murs sont recouverts de toile de verre elle-même recouverte de peinture en état d'usure normale avec des traces d'humidité dans les coins.

Le plafond est recouvert de toile de verre elle-même recouverte de peinture avec des traces d'humidité.

Les murs sont recouverts de carreaux de carrelage en état d'usure avancée.

Les murs sont entièrement carrelés en état d'usure avancée.

Le plafond est recouvert de peinture en mauvais état avec d'importantes traces d'humidité.

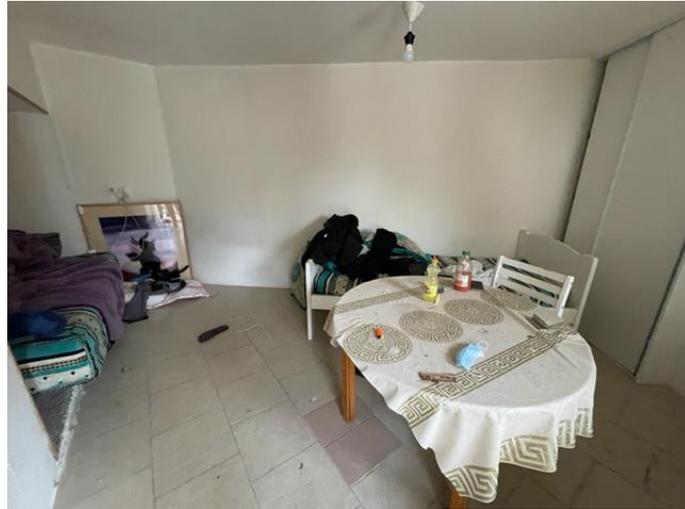
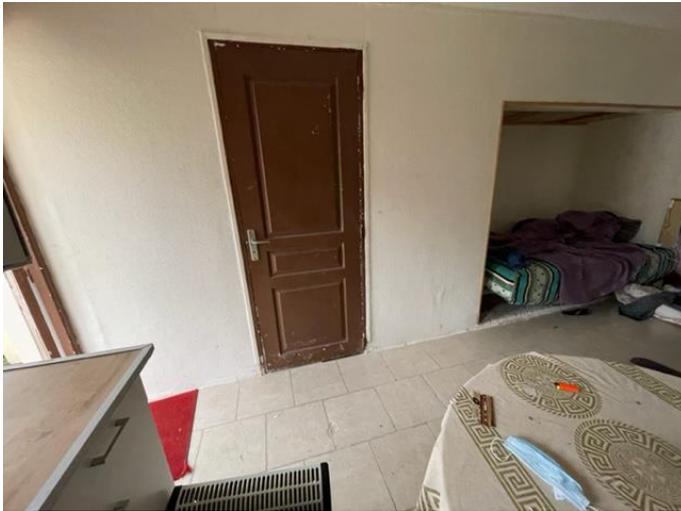
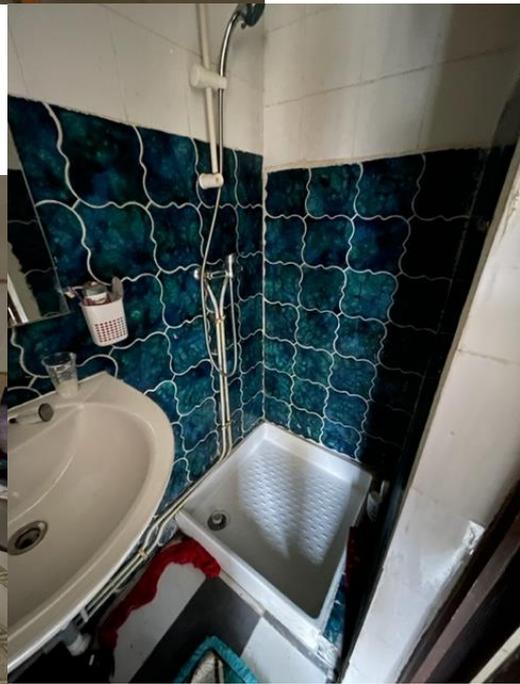
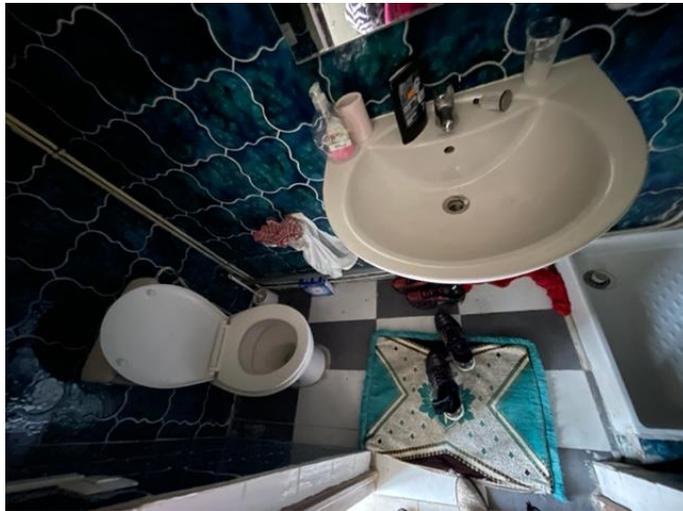
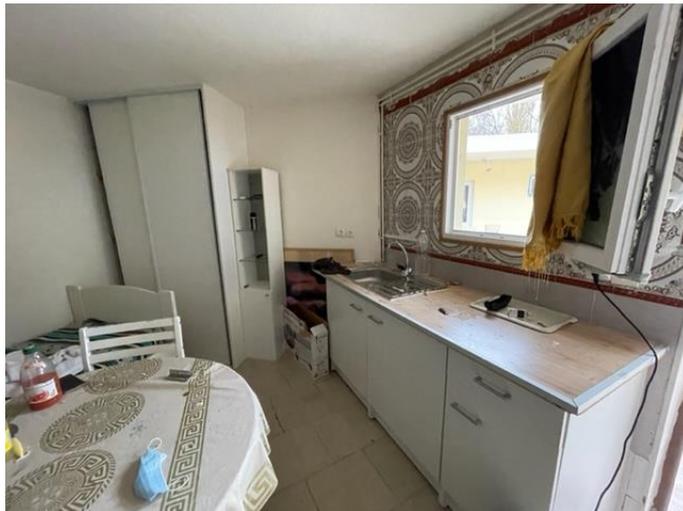
## DESCRIPTION DU SECOND LOGEMENT

Le sol est recouvert de carreaux de carrelage dans un état vétuste.

Les murs sont recouverts de carreaux de carrelage dans un état vétuste.

Le plafond est recouvert de peinture dans un état vétuste.

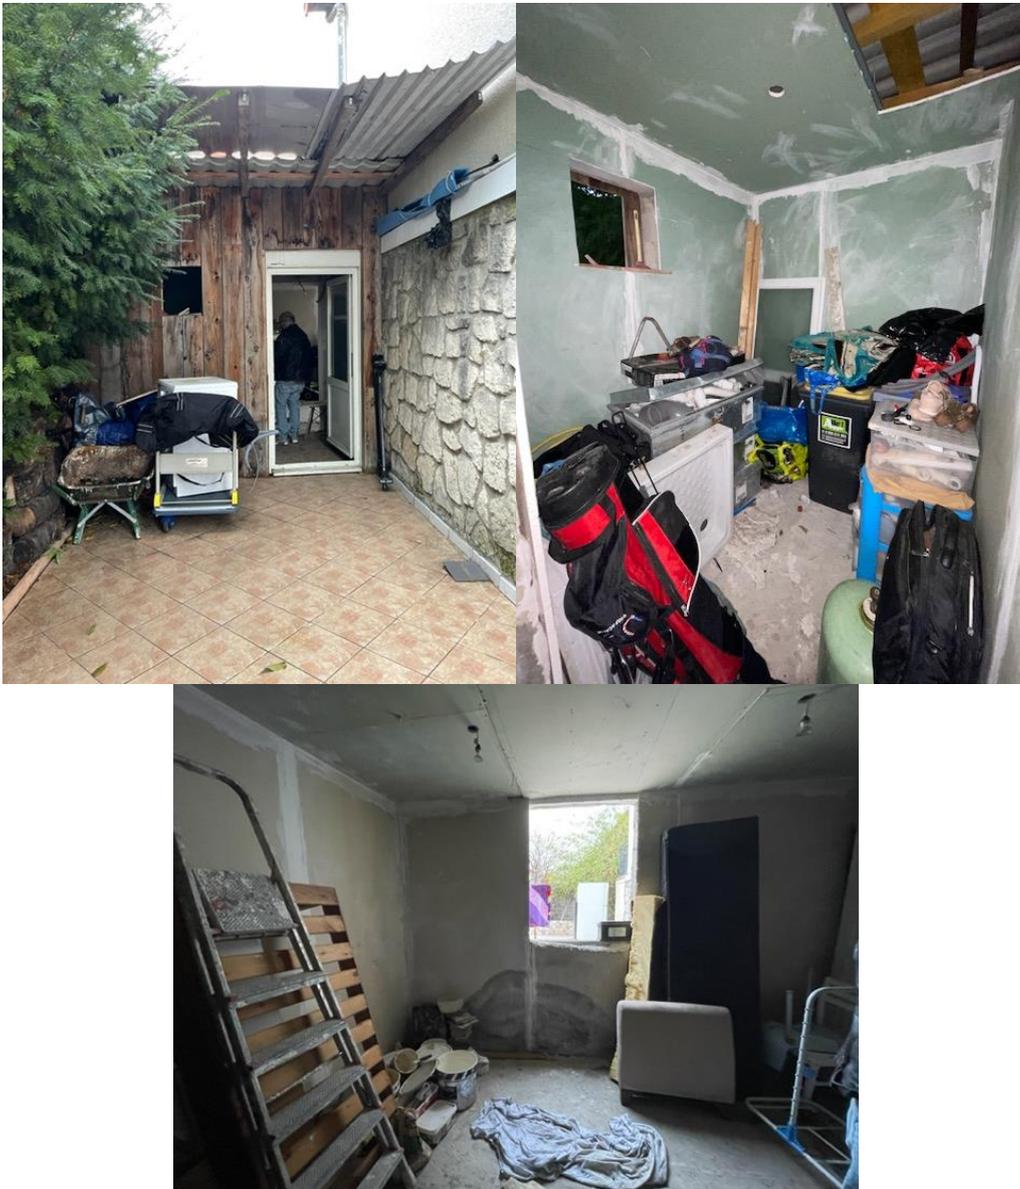
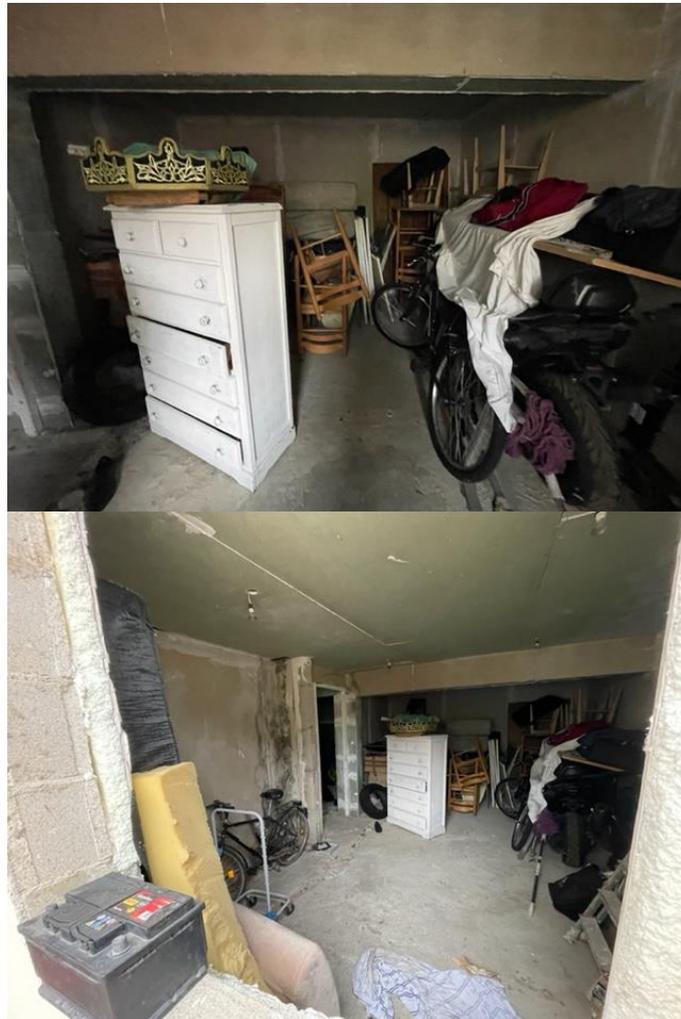
## GARAGE

Madame NACHITTE m'indique qu'il est en travaux en vue d'être transformé en habitation puis annexé à la maison principale.
