# PROCÈS-VERBAL DE DESCRIPTION

Du 14/06/2022

Et notamment sur la Commune de LE BARCARES, copropriété dénommée Port Coudalère avec emprise sur les parcelles BM61 et BM 66, lots 31 et 126.

Me suis transporté Commune de LE BARCARES, Rue des Anthémis, Résidence Port Coudalère

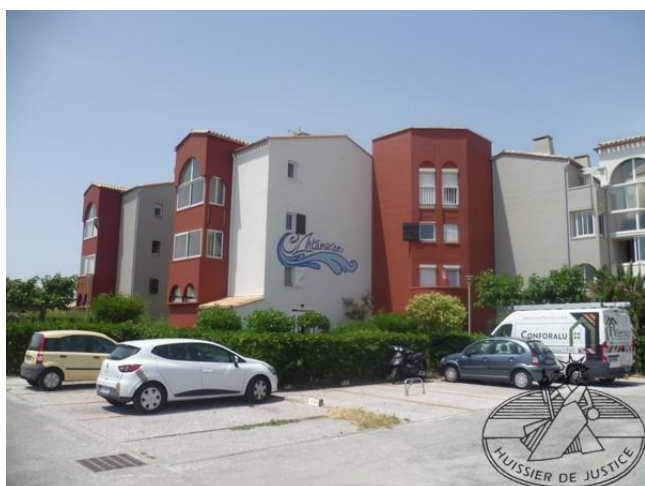
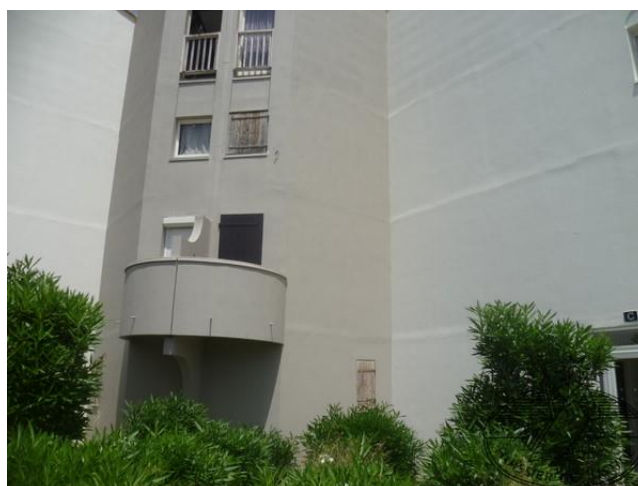
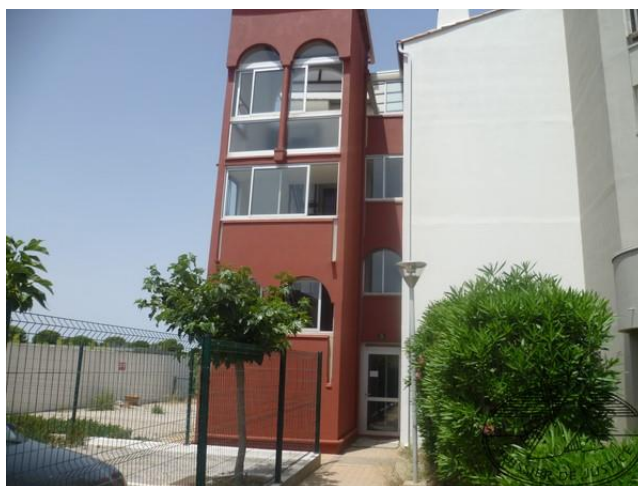
## Vues générales de la façade

La résidence est bien tenue, ses façades paraissent avoir fait l'objet d'un ravalement récent et sont peintes de couleurs au goût du jour.

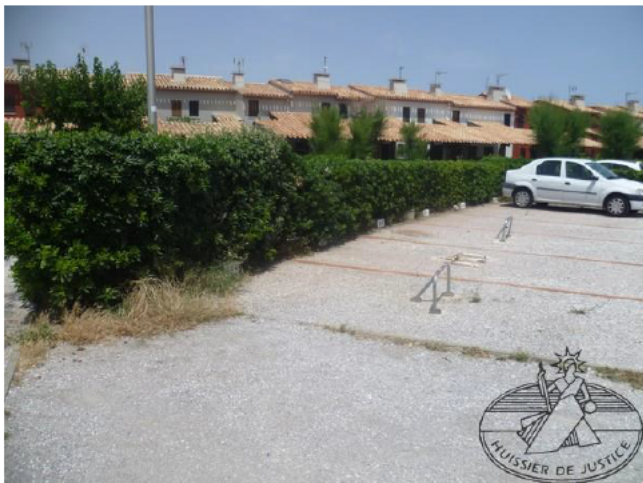
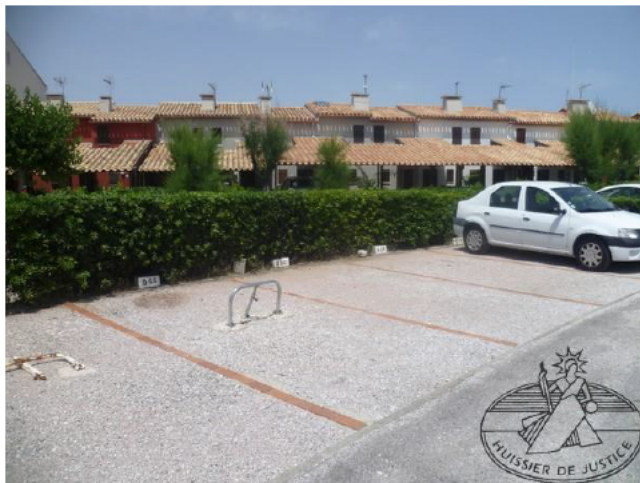
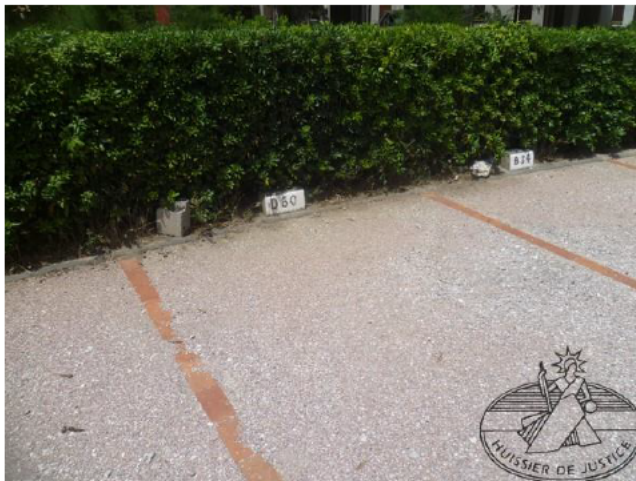
## Emplacement de stationnement (lot 31)

L'emplacement marqué D60 est situé à 80m environ de l'entrée du bâtiment D dont dépend l'appartement.

Il n'est pas équipé d'un dispositif anti-stationnement.

Il est gravillonné, parfaitement délimité latéralement par des rangées de briques à fleur du sol, son état n'appelle aucun commentaire.

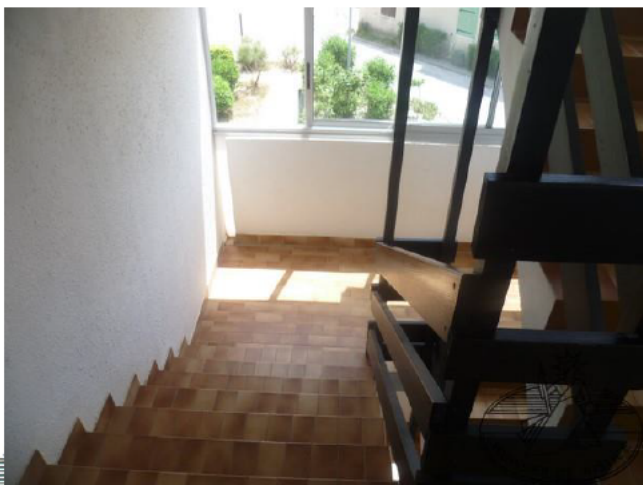
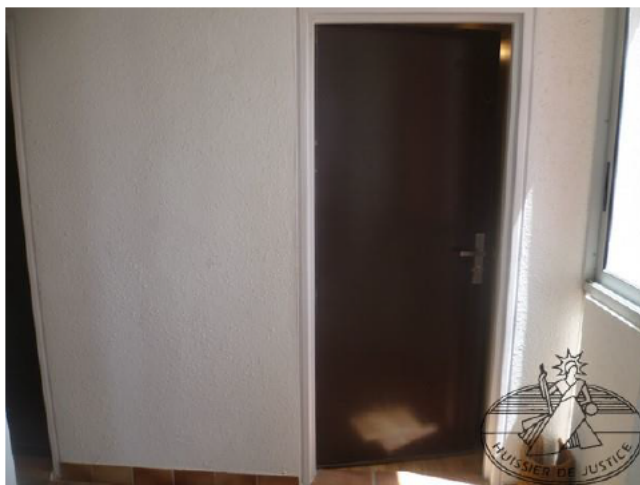
### Accès à l'appartement

Les parties communes sont propres, il n'existe pas d'ascenseur.

L'escalier est couvert de carreaux flammés datés mais en bon état, cages peintes en blanc récemment, garde-corps bois.

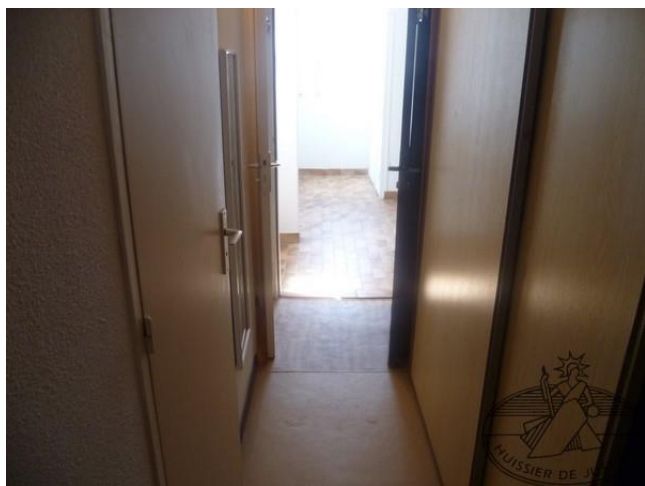
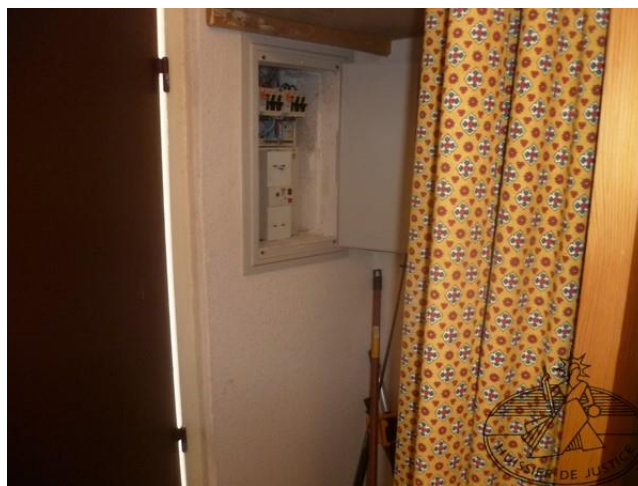
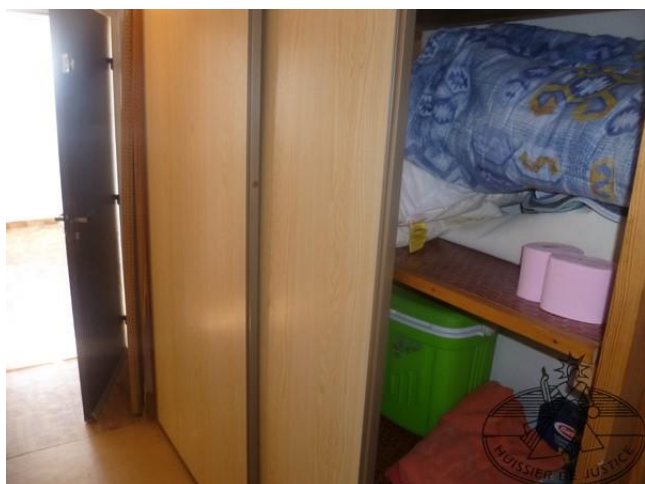
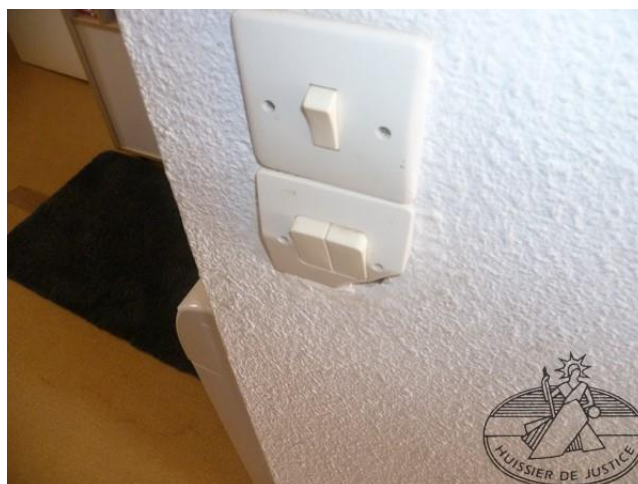
## Entrée / couloir

Porte en bois, vétuste mais en état correct, peinture griffée, équipée d'une serrure et d'un verrou non remplacé.

Sol couvert de linoléum vétuste sans dégradation notable, plinthes bois, murs et plafond peints en blanc sur revêtement type bagar, état correct, luminaire au plafond.

Installation électrique vétuste, une plaque de finition cassée.

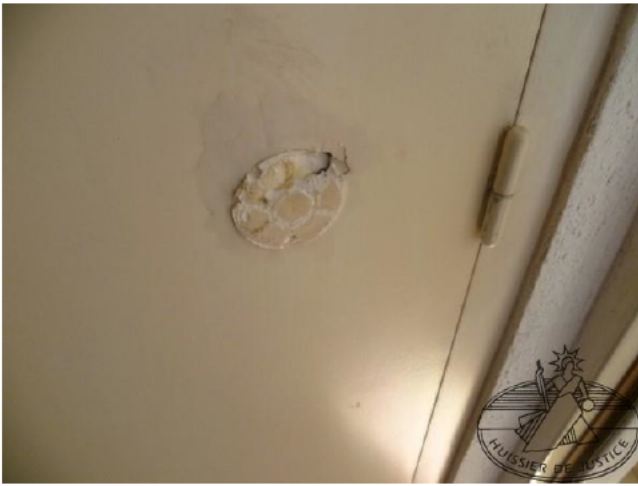
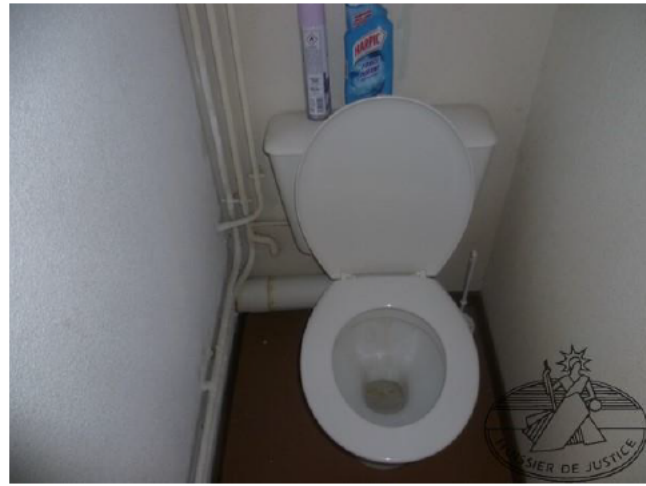
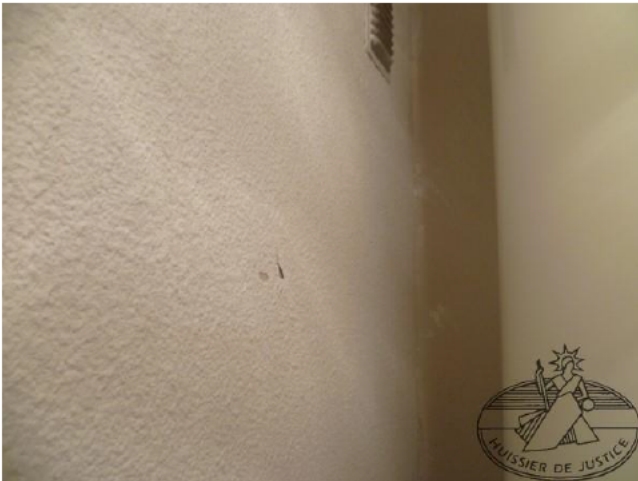
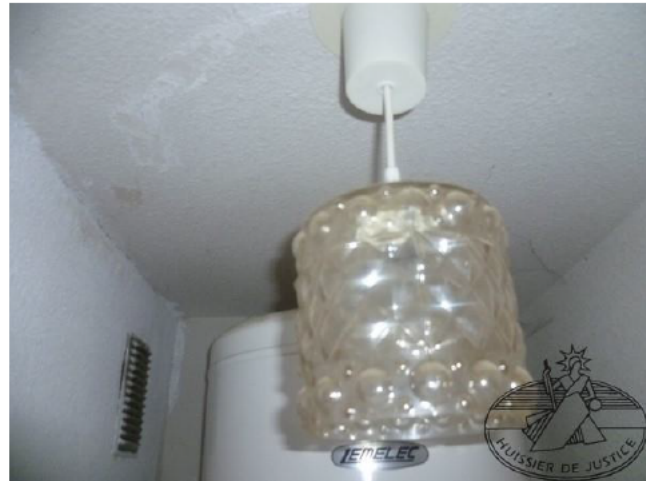
## Toilettes

Porte isoplane, gros impact grossièrement mastiqué, verrouillage intérieur.

Murs et plafond peints en blanc sur bagar, le pan du fond est dans sa couleur d'original jaunâtre, avec débordements de peinture blanche.

Une fissure au plafond, dégradation du revêtement sur le mur de gauche ; une aération, un luminaire.

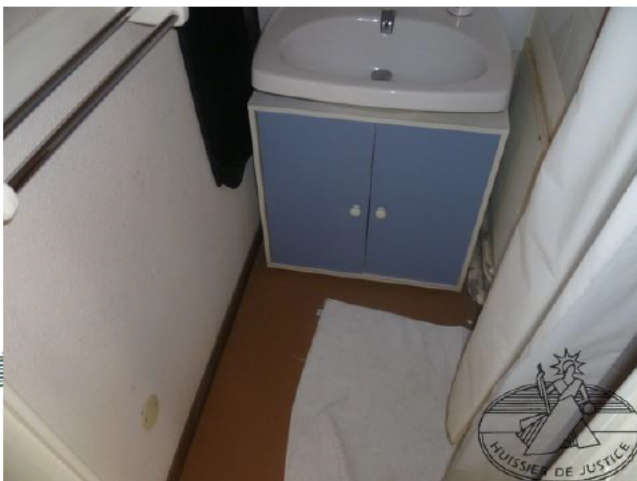
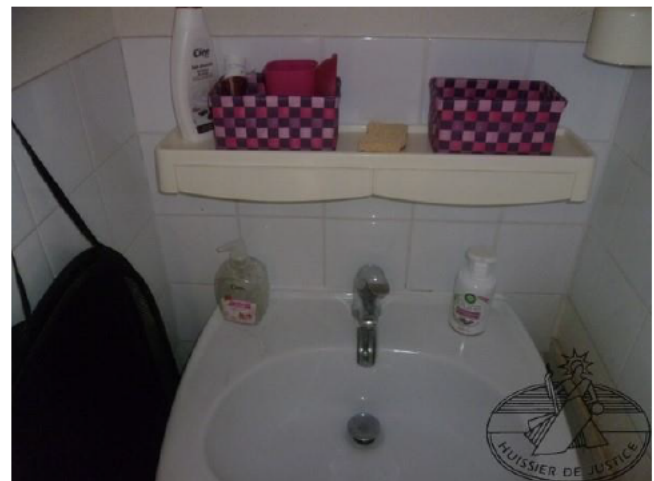
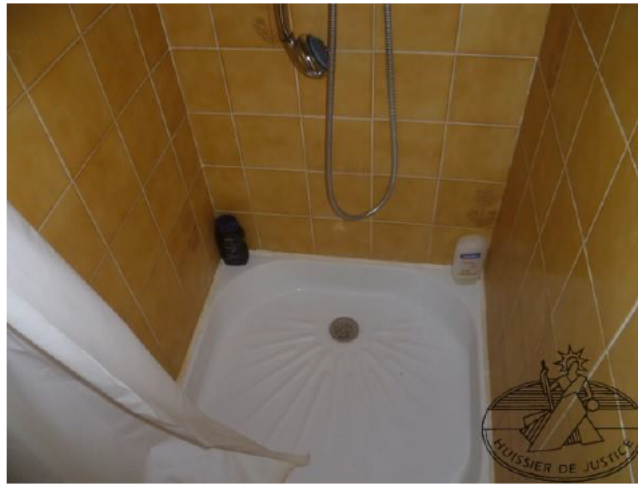
### Salle d'eau

Revêtements de surface à l'identique, état correct.

Une porte-serviettes mal fixé, lavabo sur meuble vétuste, crédence carrelée, tablette plastique, miroir et néon.

Bac de douche à receveur en faïence, pourtour carrelé passé de mode, une aération.

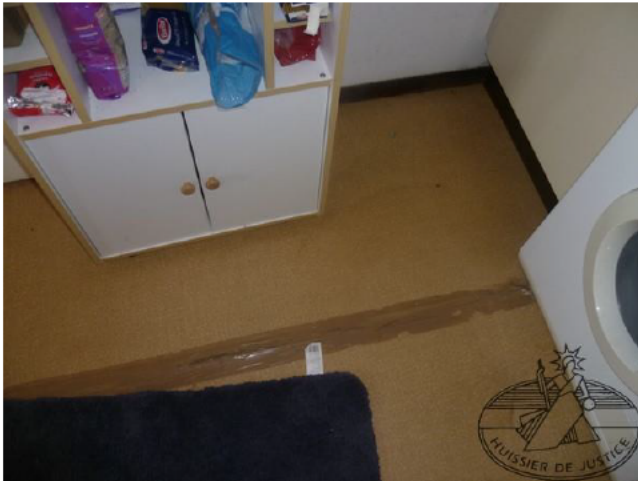
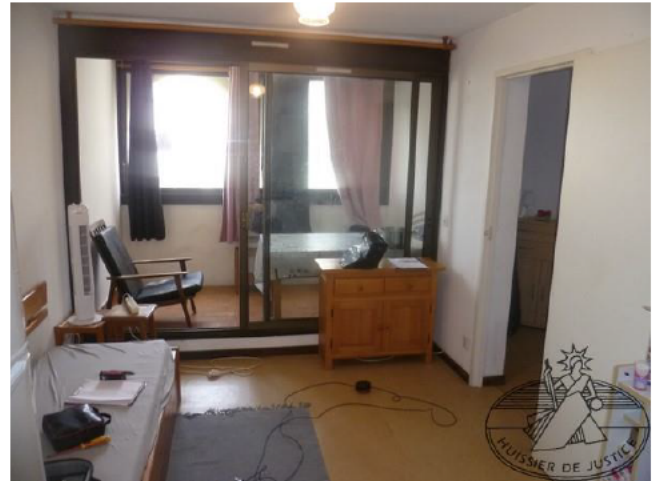
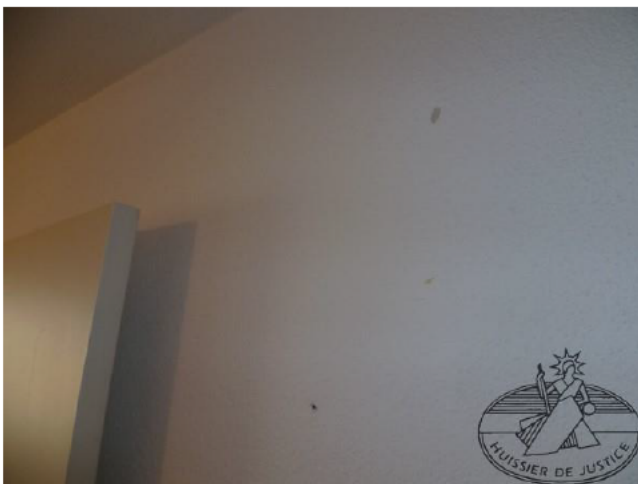
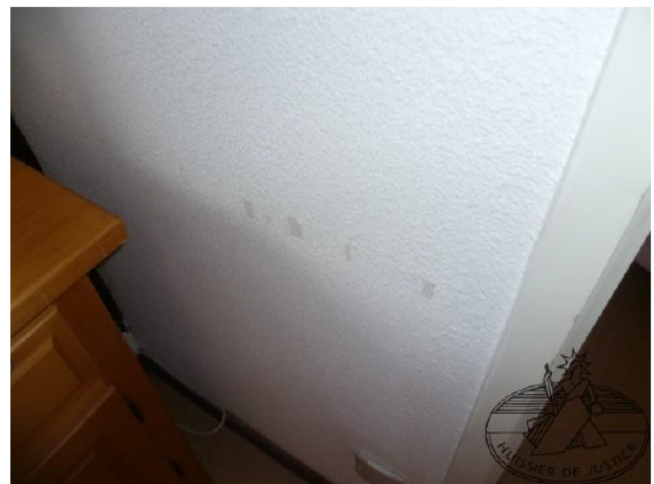
### Pièce à vivre

Sol dans la continuité, lés de linoléum jointés au scotch marron, aspect très vétuste de l'ensemble.

Plinthes à l'identique, murs tapissés sur un pan, surplus et plafond revêtement bagar, nombreuses traces d'usage, clous et frottements, un luminaire au plafond.

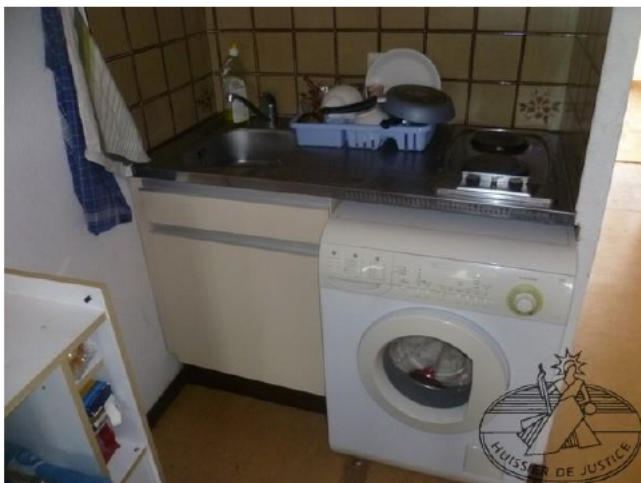
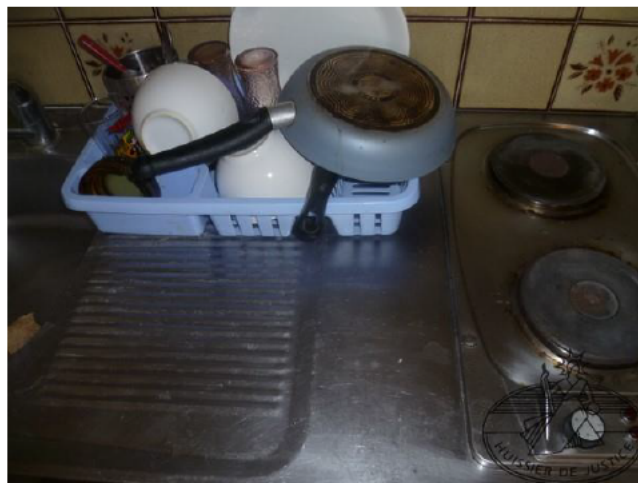
### Coin cuisine

Plan de travail en inox avec évier, égouttoir et plaque de cuisson électrique deux feux intégrés, ensemble marqué par l'usage, posé sur un placard en état correct ; emplacement électroménager sous la plaque de cuisson.

Crédence carrelée vétuste et démodée avec prise électrique ; deux placard hauts assortis.

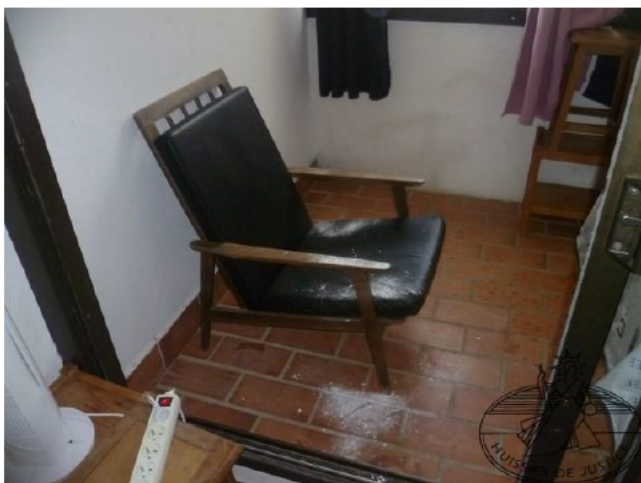
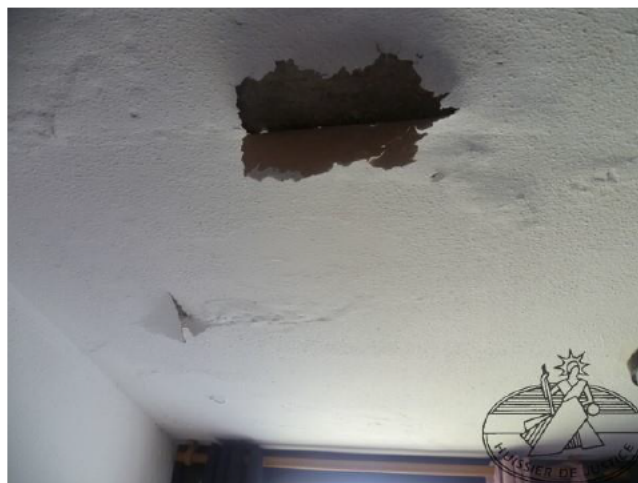
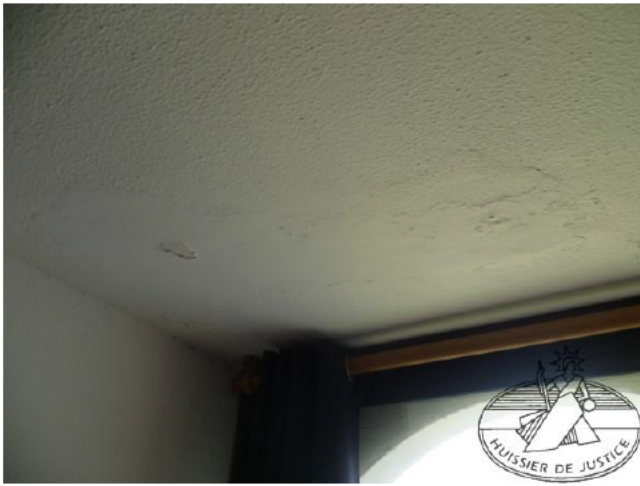
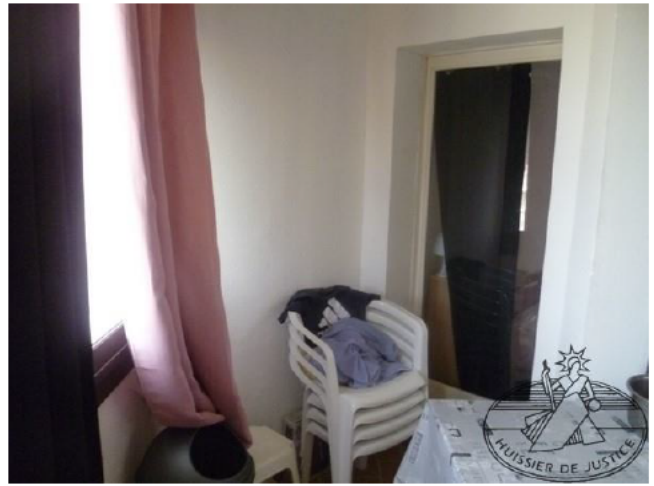
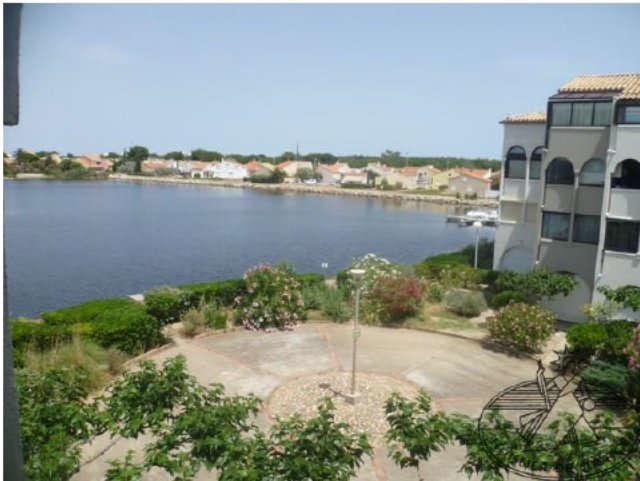
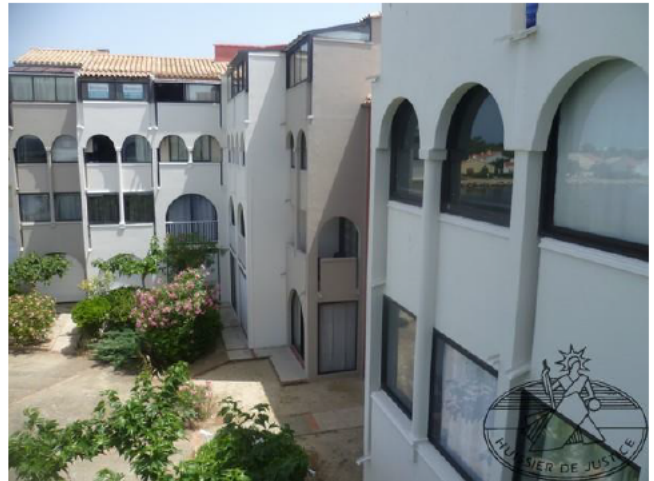
### Loggia

Sol couvert de carrelage de terrasse, plinthes assorties, murs crépis blanc défraîchis, plafond blanc dont le revêtement tombe par plaque, très dégradé par une infiltration manifeste. D'anciennes chûtes de revêtement sont reprises à l'enduit.

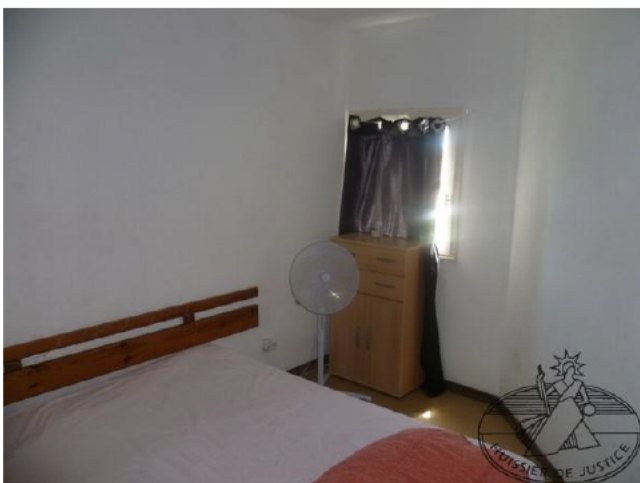
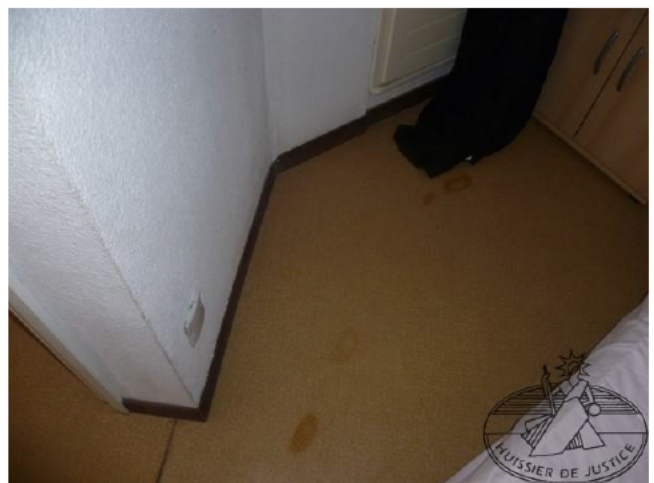
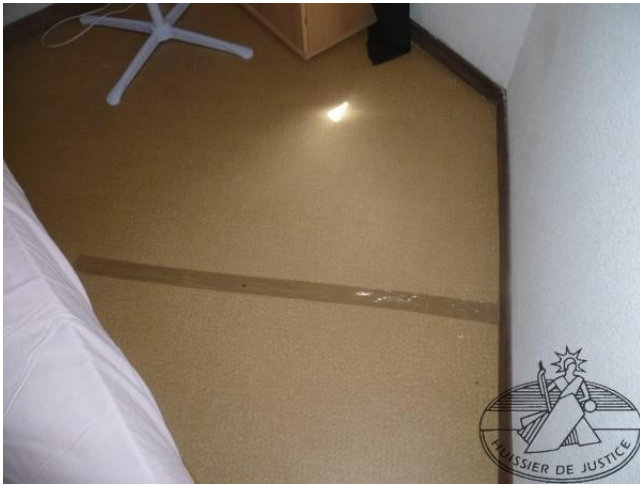
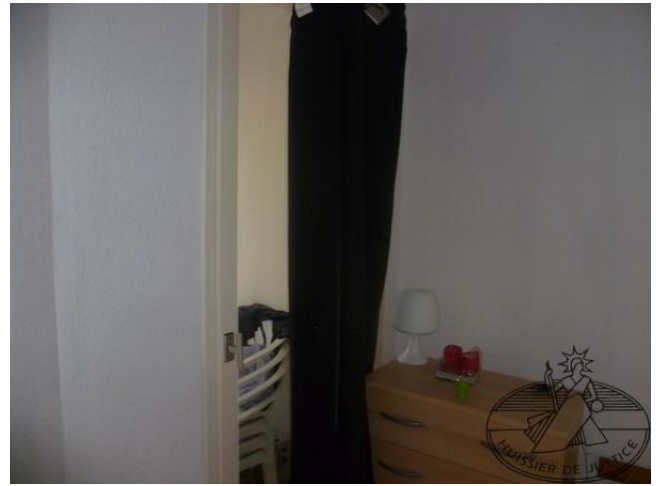
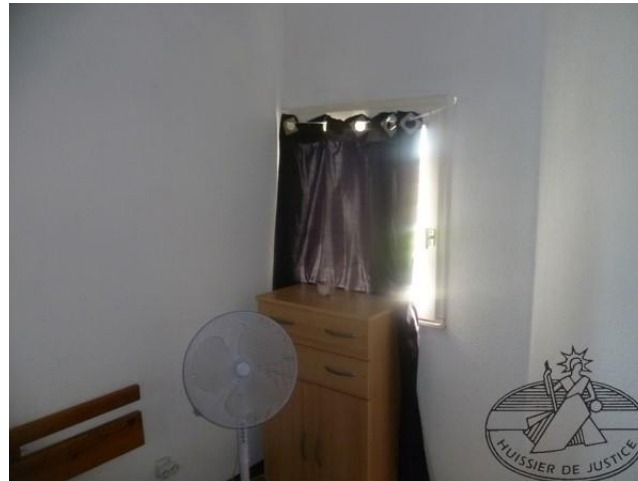
### Chambre

Sol linoléum dont les jointures sont scotchées, traces de brûlure près de la porte ouvrant sur la loggia, plinthes, murs et plafond identiques au reste de l'appartement, état correct ; une ampoule.

Fenêtre en bois, simple vitrage, fonctionnelle ouvrant au sud-ouest.
