PROCES-VERBAL DE DESCRIPTION

Que dans le cadre de la procédure de saisie immobilière engagée à l'encontre de Monsieur [REDACTED] et de Madame [REDACTED] et portant sur un bien immobilier sis à SAINT ASTIER (24190) 12 Rue des Canadiens cadastré section BM N°83, il est de son intérêt de faire dresser un procès-verbal de description de ces biens,

Certifie m'être transporté ce jour à 14 heures 30 à SAINT ASTIER (24190) 12 Rue des Canadiens sur la parcelle cadastrée section BM N°83 où là étant et en présence de Monsieur [REDACTED] et de Madame [REDACTED] j'ai dressé le présent procès-verbal de description :

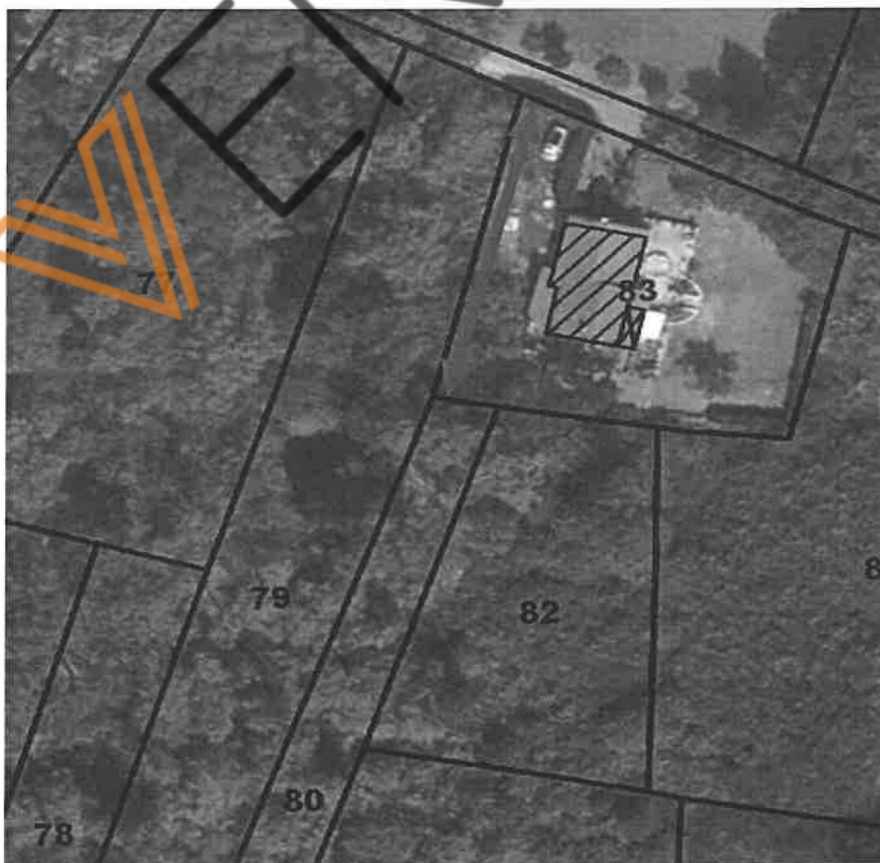
Madame [REDACTED] me déclare que la parcelle est grevée d'une servitude de passage permettant au propriétaire de la parcelle N°80 de traverser la parcelle 83 pour gagner sa parcelle N°80 (Tracé matérialisé en rouge).

Je constate qu'à l'endroit où Madame SAUBESTY m'indique que doit s'exercer la servitude il n'y a aucune trace de passage ni de chemin et que le hangar est implanté sur ce tracé.
