SKS | COMMISSAIRES DE JUSTICE
ASSOCIÉS

PROCÈS-VERBAL DE CONSTAT DE BIEN IMMOBILIER SAISI

Le bien immobilier décrit ci-après est situé au 3^{ème} étage d'un immeuble de construction récente dénommé résidence MATISSE en bon état général ;

Le logement porte le numéro 56 ;

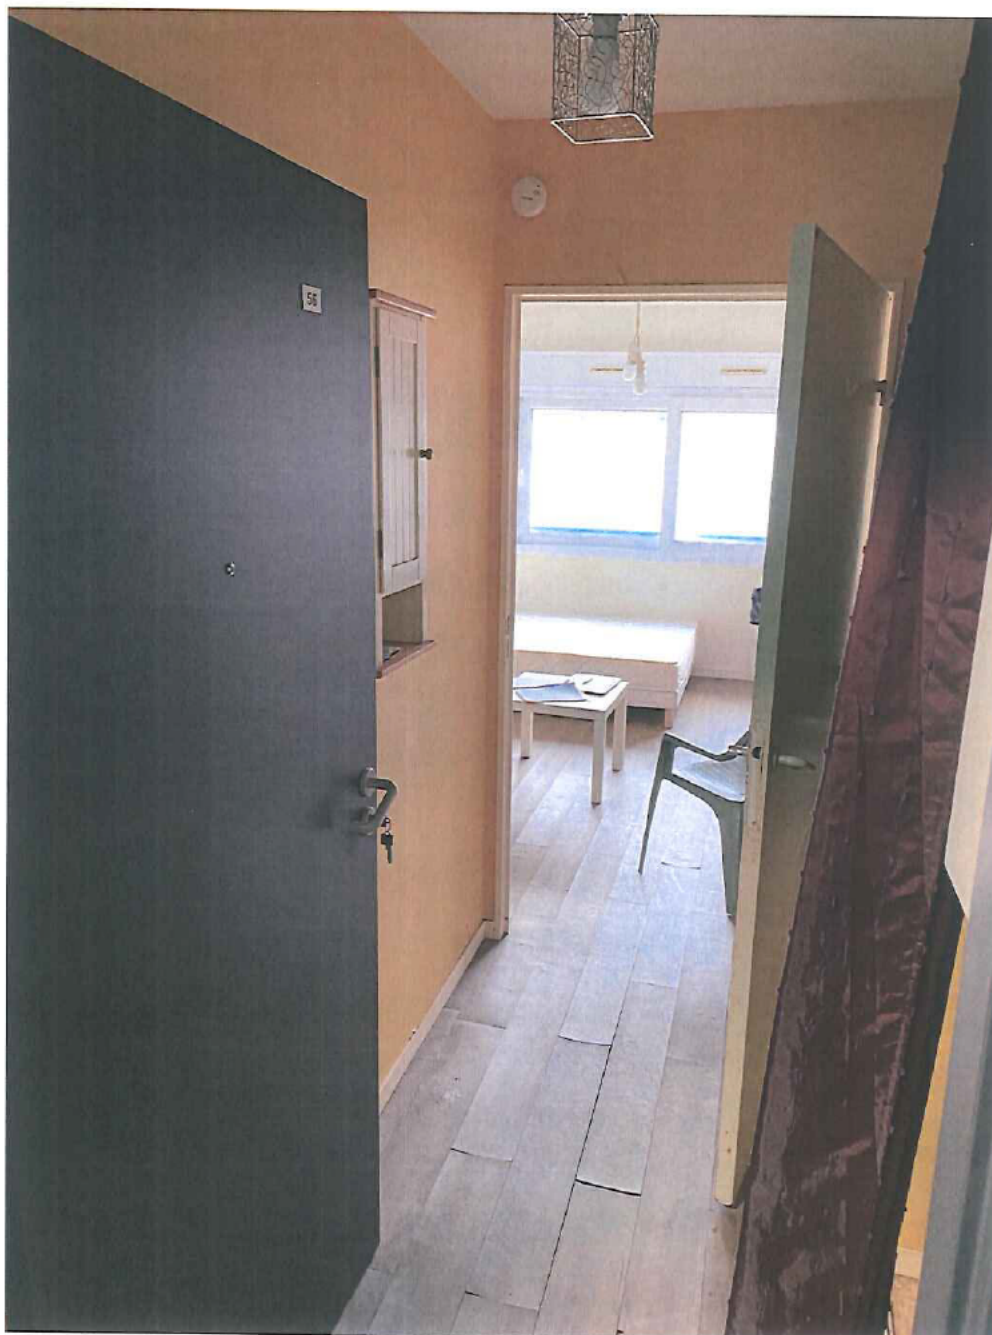
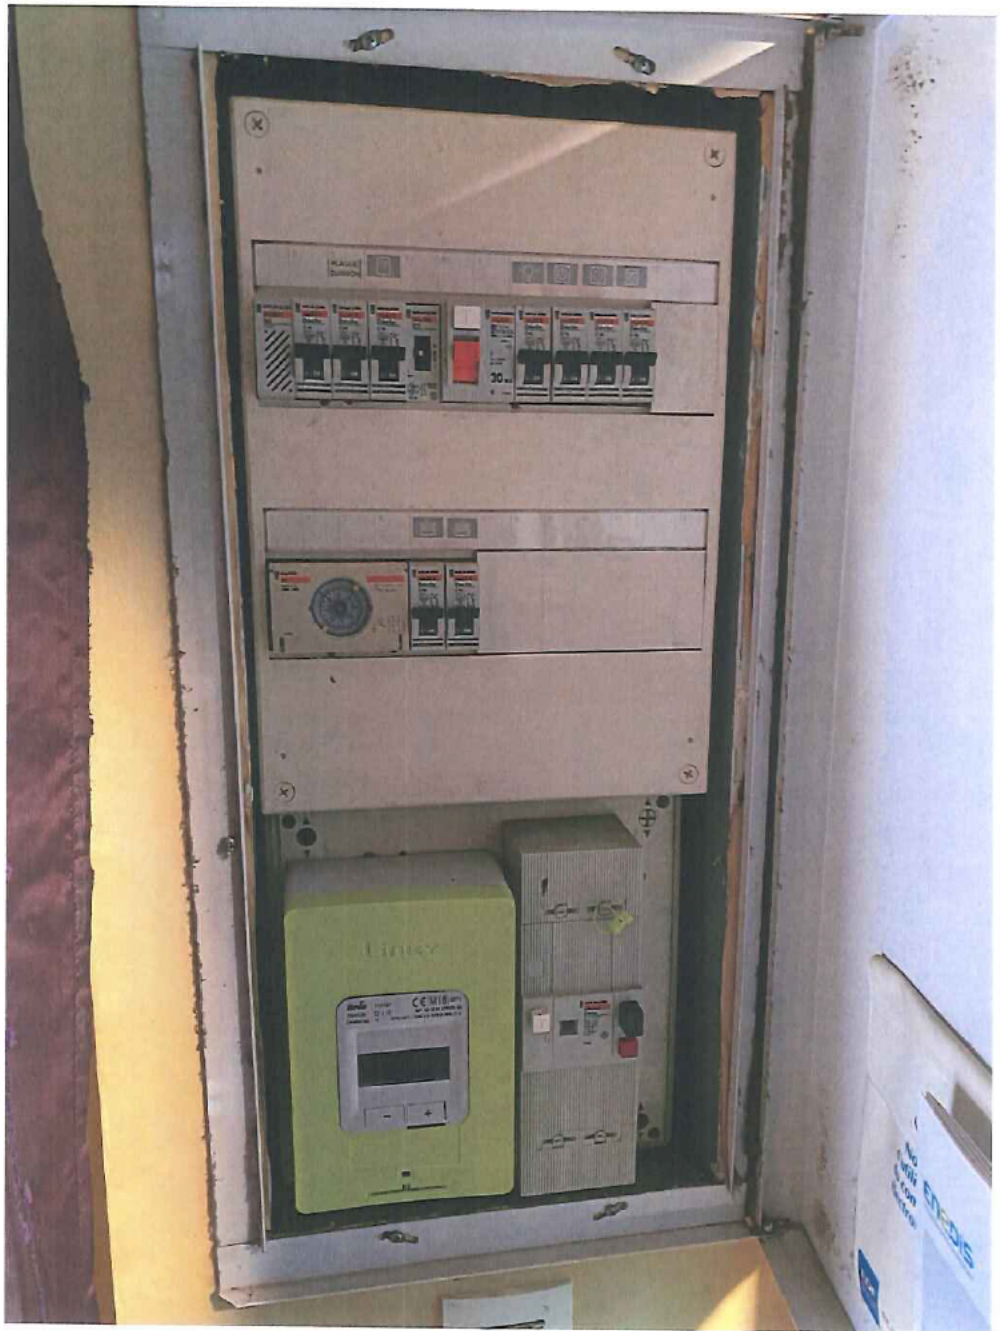
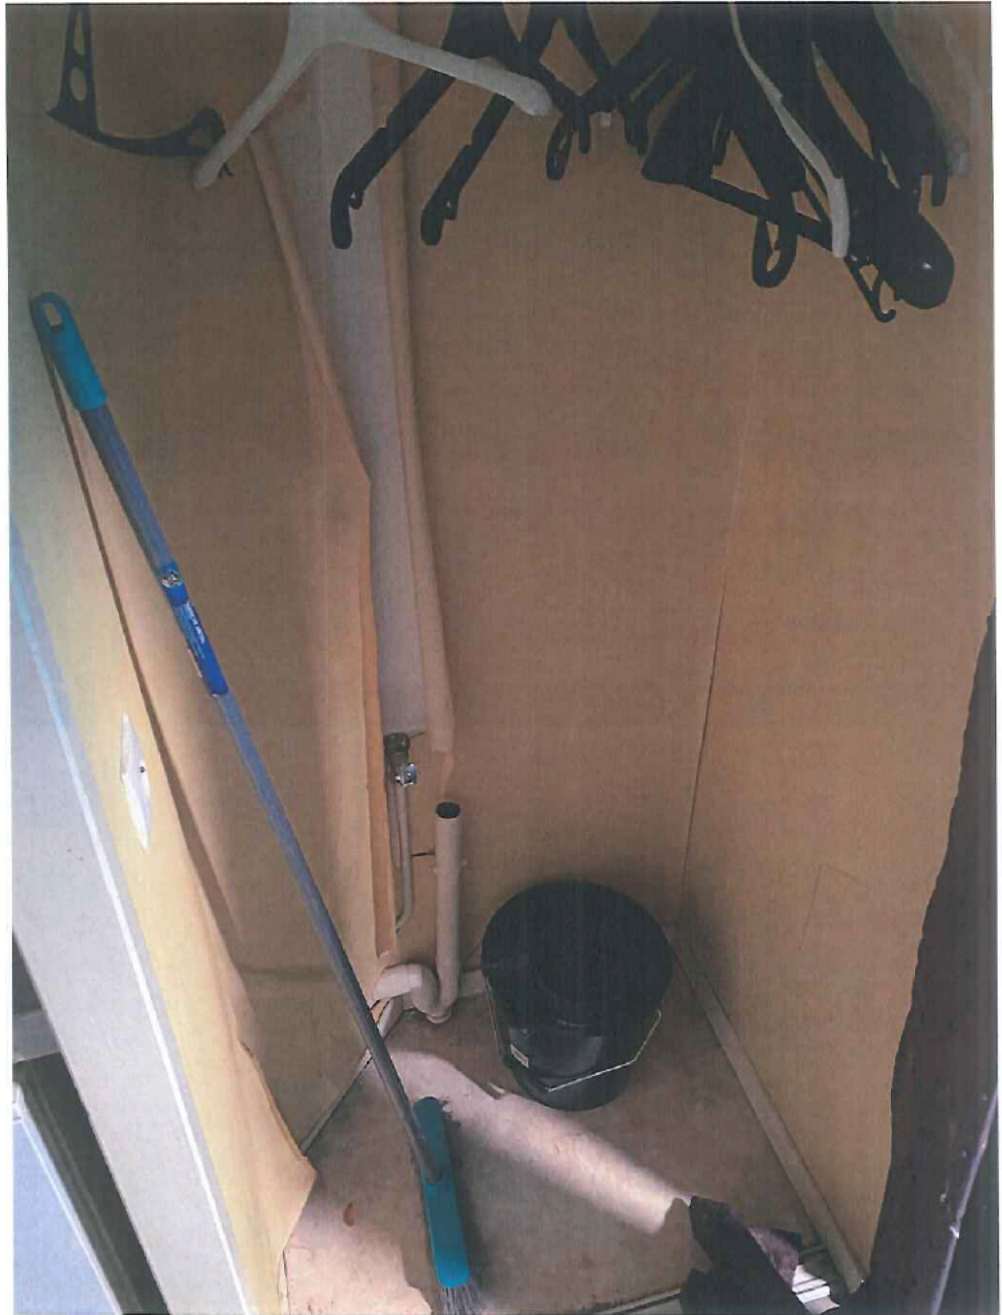
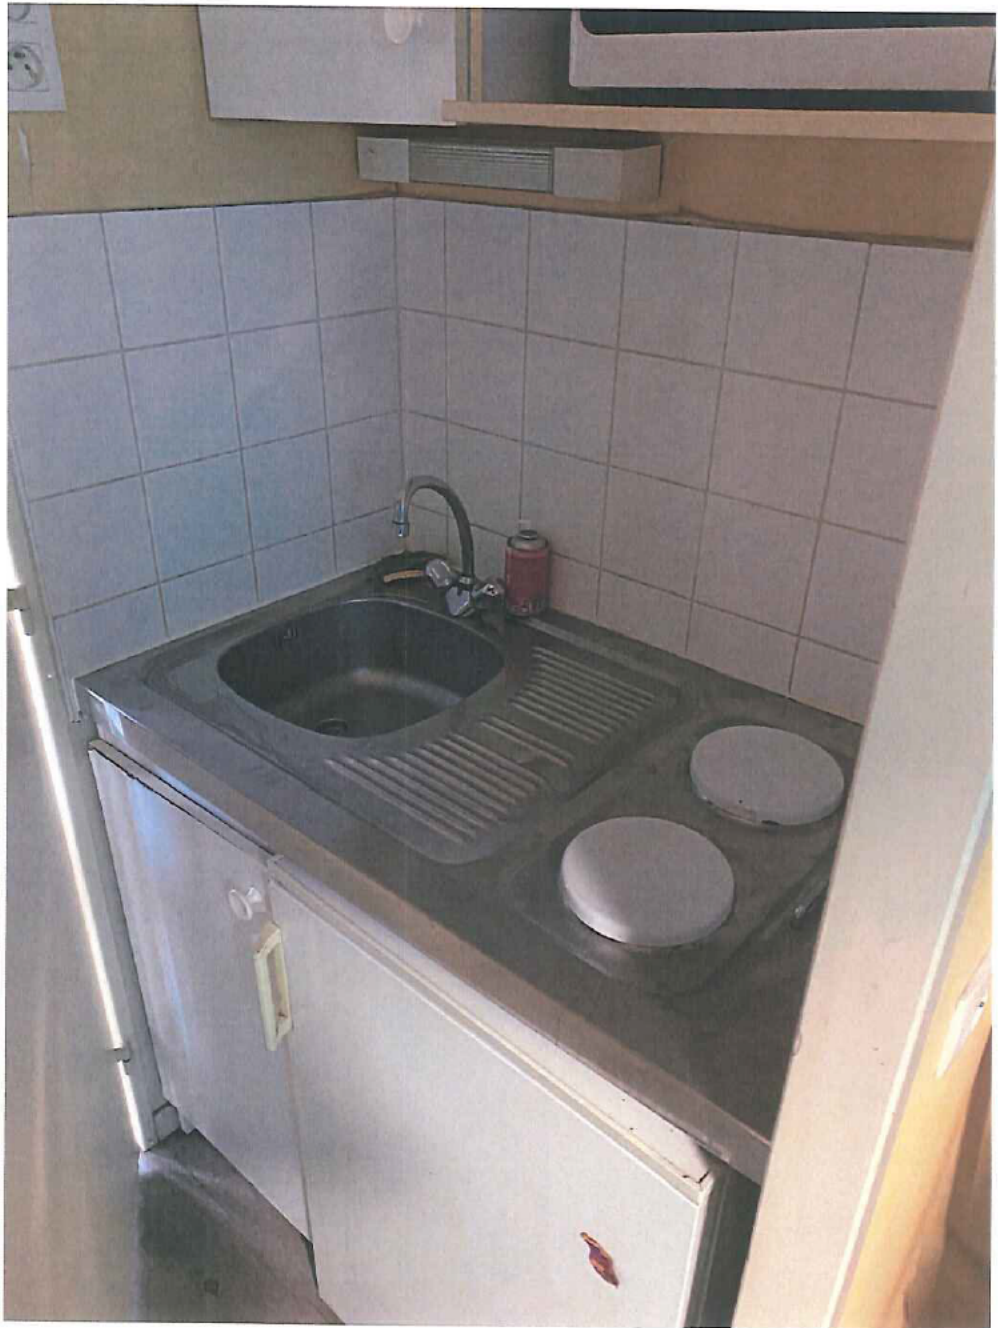
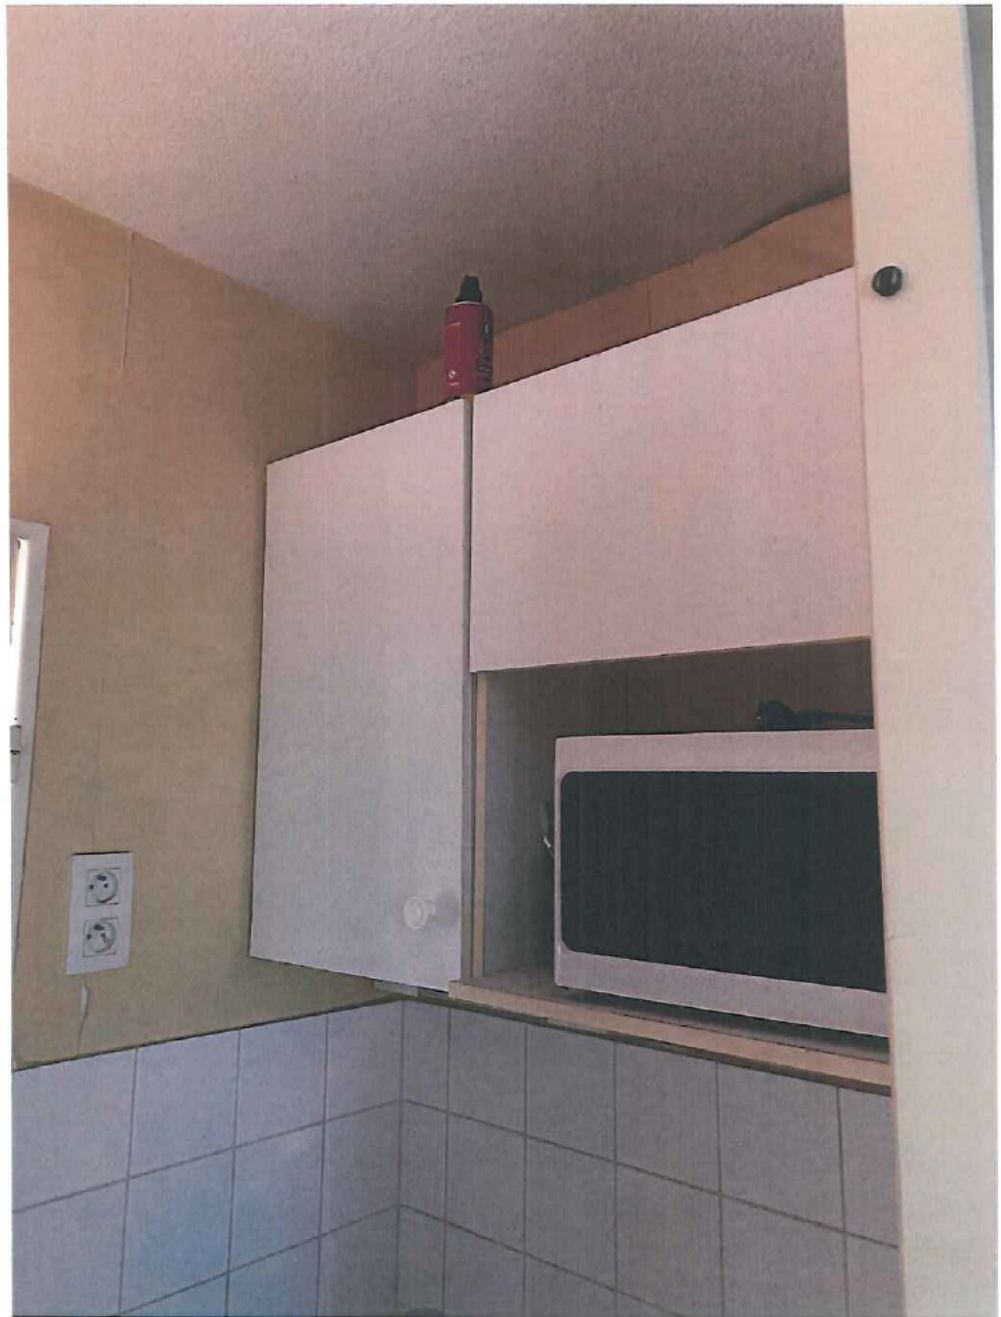
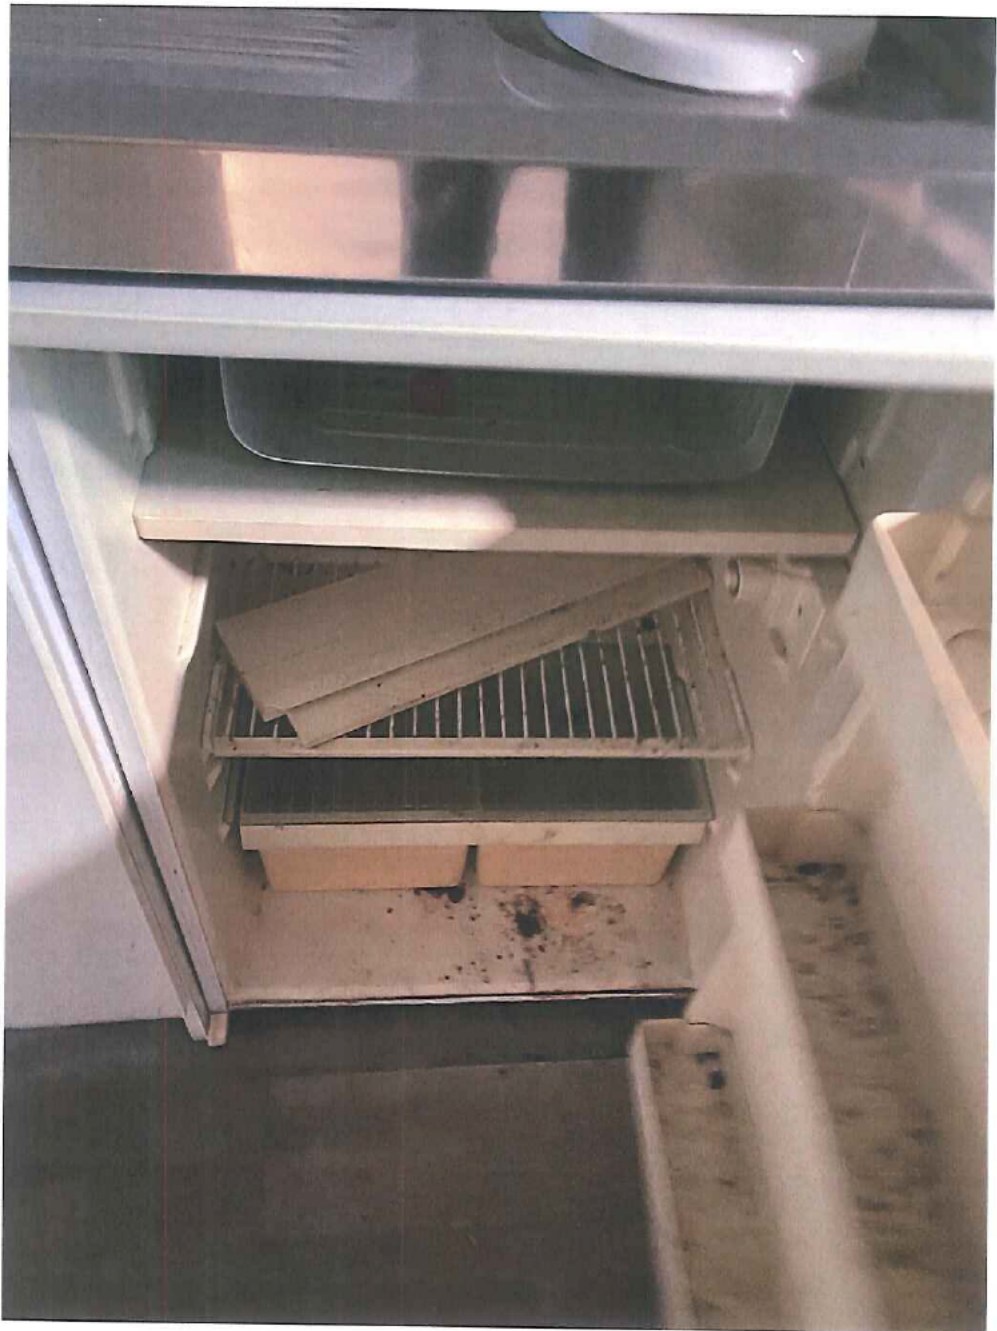
COULOIR DE CIRCULATION :

Sol constitué de dalles plastifiées imitation parquet en mauvais état général dans l'entrée, encrassées et décollées.

Plinthes bois, peinture de couleur blanche, défraîchie.

Murs habillés de papier peint jaune, défraîchi et taché.

- Une porte isoplane en bois en mauvais état, béquille cassée côté séjour, rejoint depuis l'entrée/cuisine le séjour ;
- Un placard sans porte, avec rideau, dans lequel sont intégrées deux étagères avec penderie ; là encore, le revêtement de sol est encrassé, le papier peint est déchiré ; nous relevons dans ce placard un point d'arrivée d'eau et un tuyau de vidange.

- Dans le prolongement du placard, un évier inox un bac avec robinet mélangeur, deux cabochons, un pour l'eau chaude, un pour l'eau froide, à l'aspect ancien ;
- Deux plaques de cuisson électriques, anciennes ;
- Un réfrigérateur situé en partie basse ;
- L'évier repose sur un meuble stratifié blanc, une porte, à l'aspect ancien, avec réfrigérateur présent ;
- Au-dessus, un élément haut de cuisine comprenant un caisson avec porte, un micro-ondes ;
- Une bouche VMC encrassée.

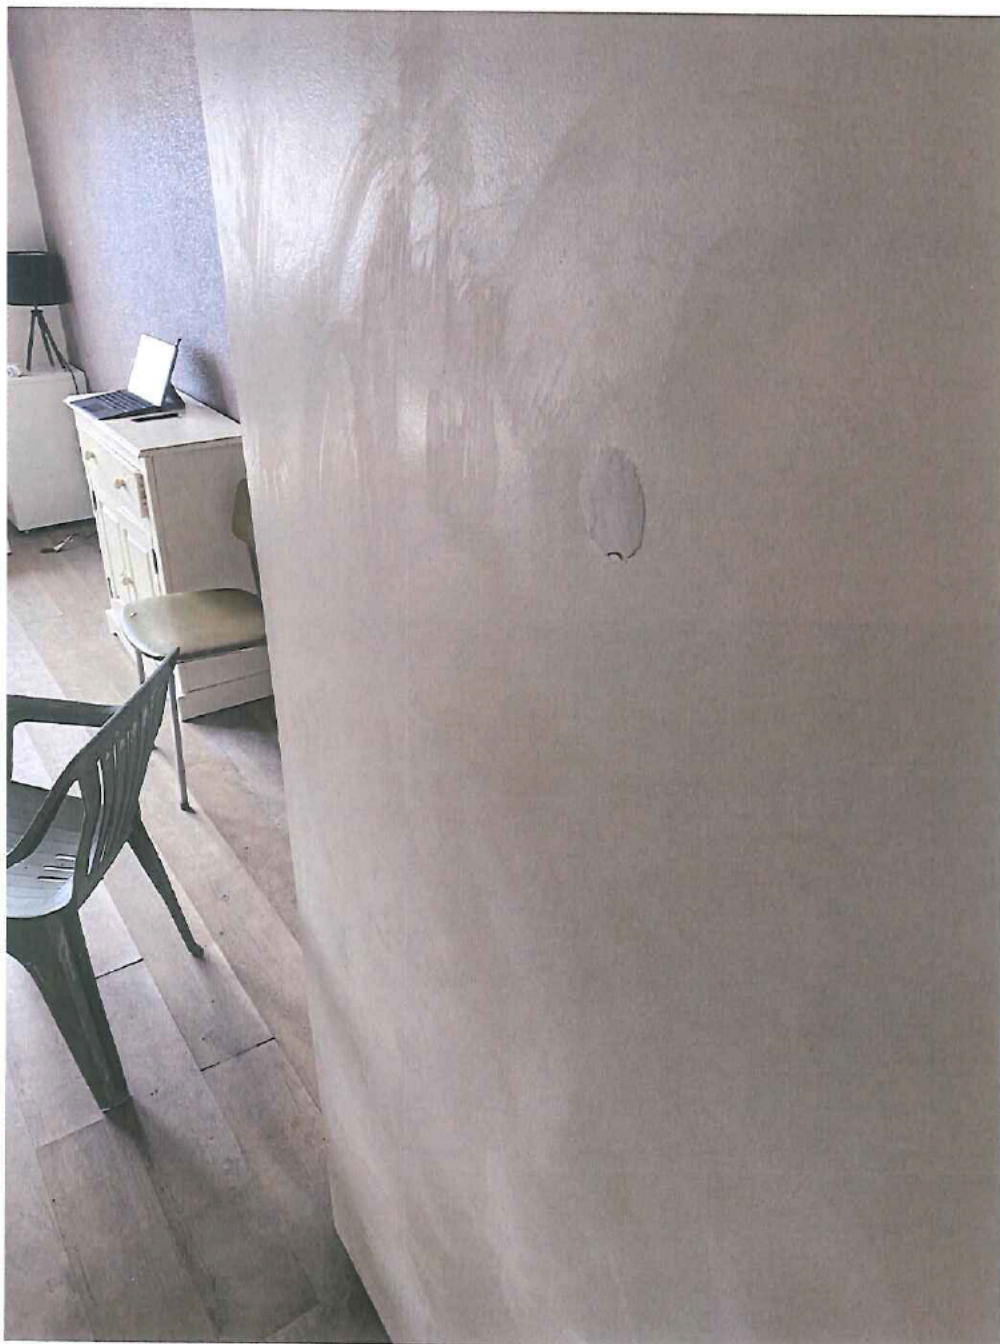
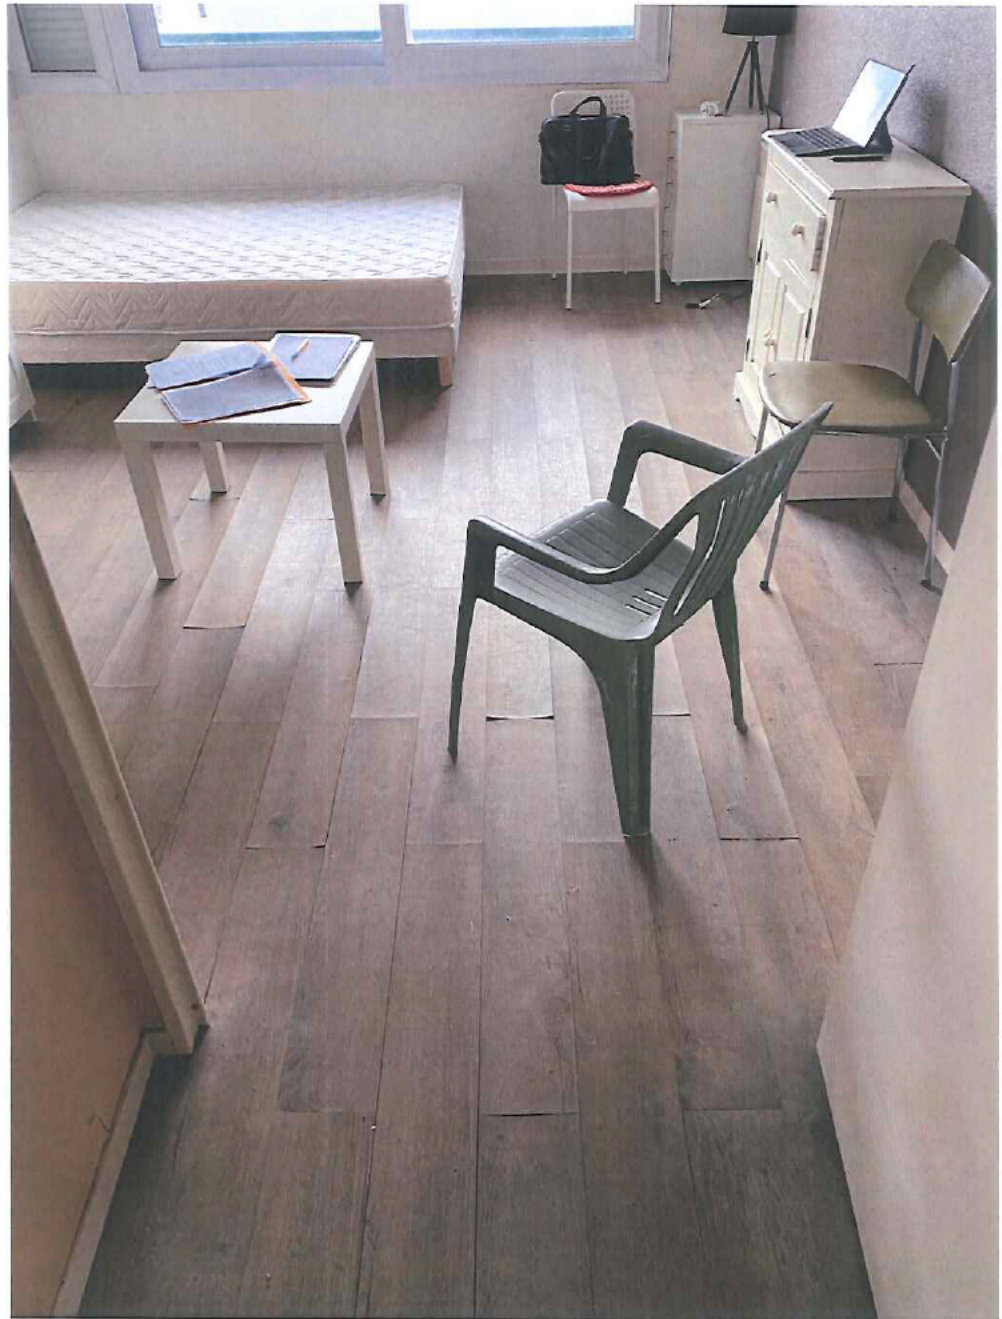
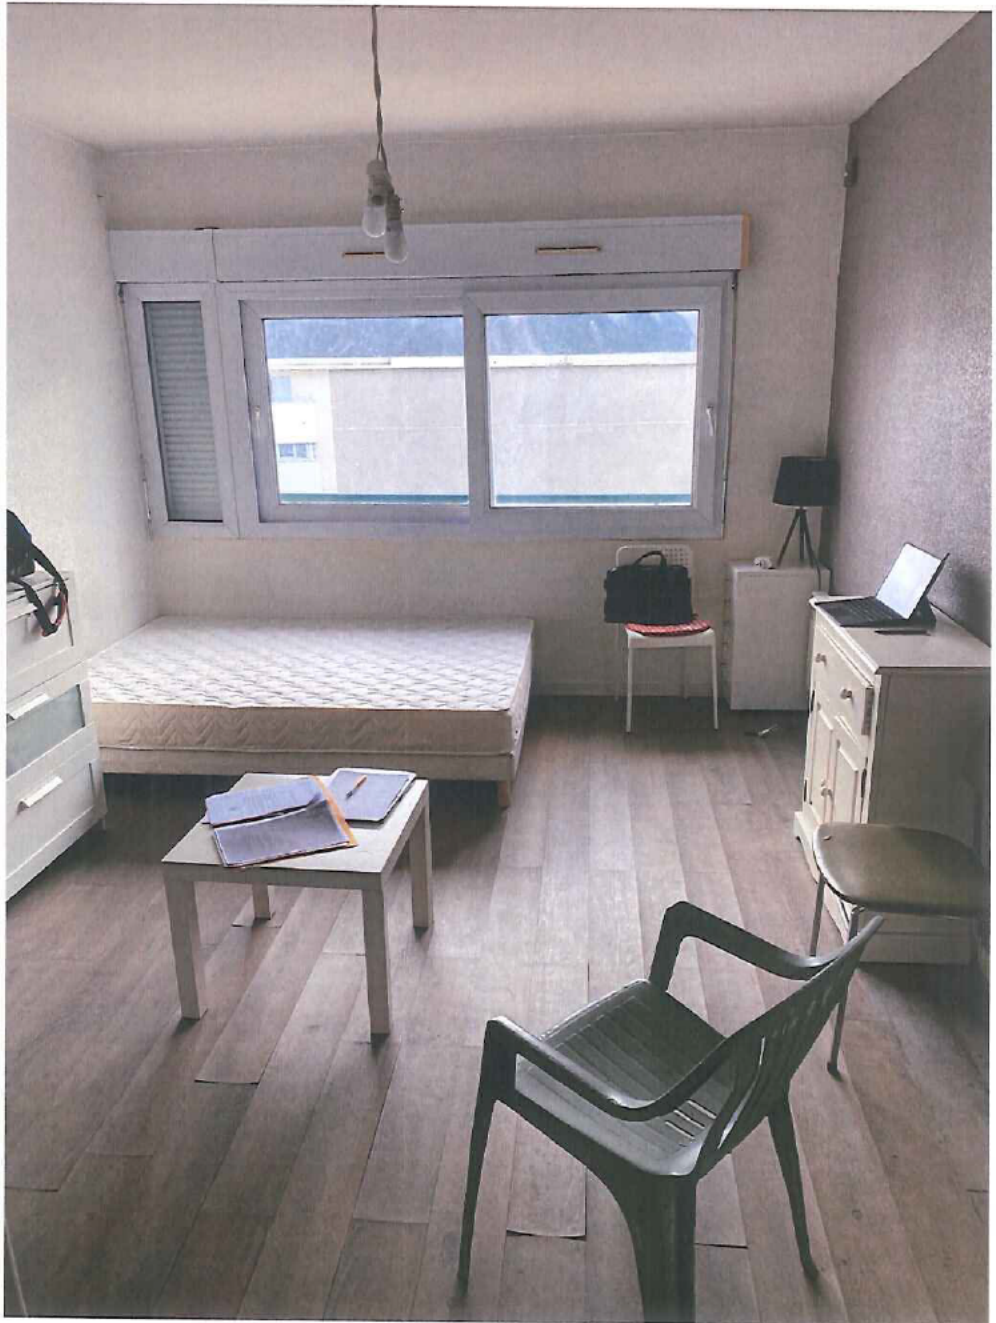
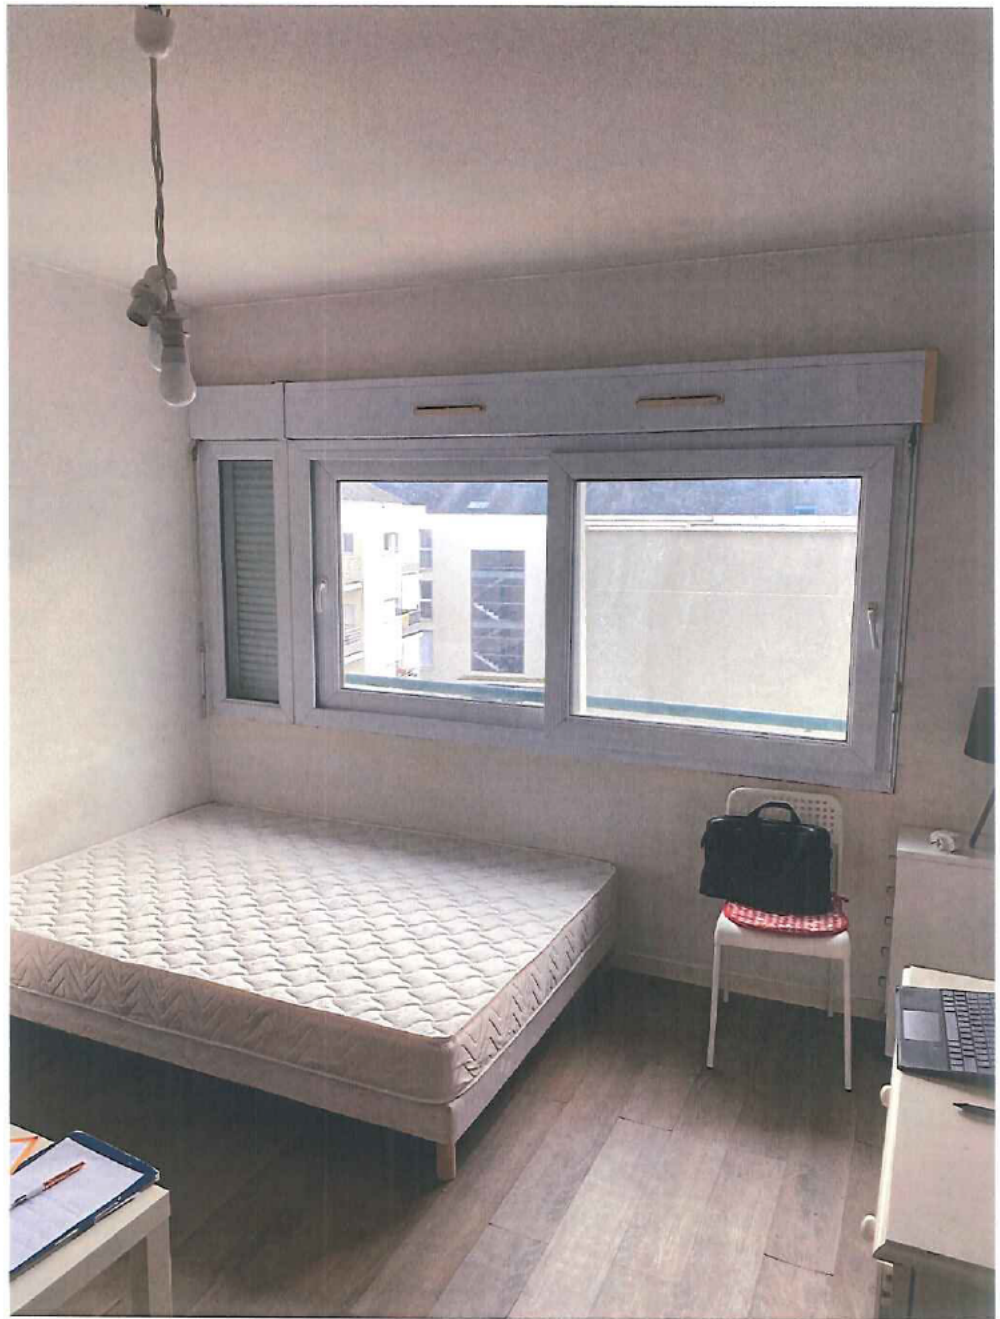
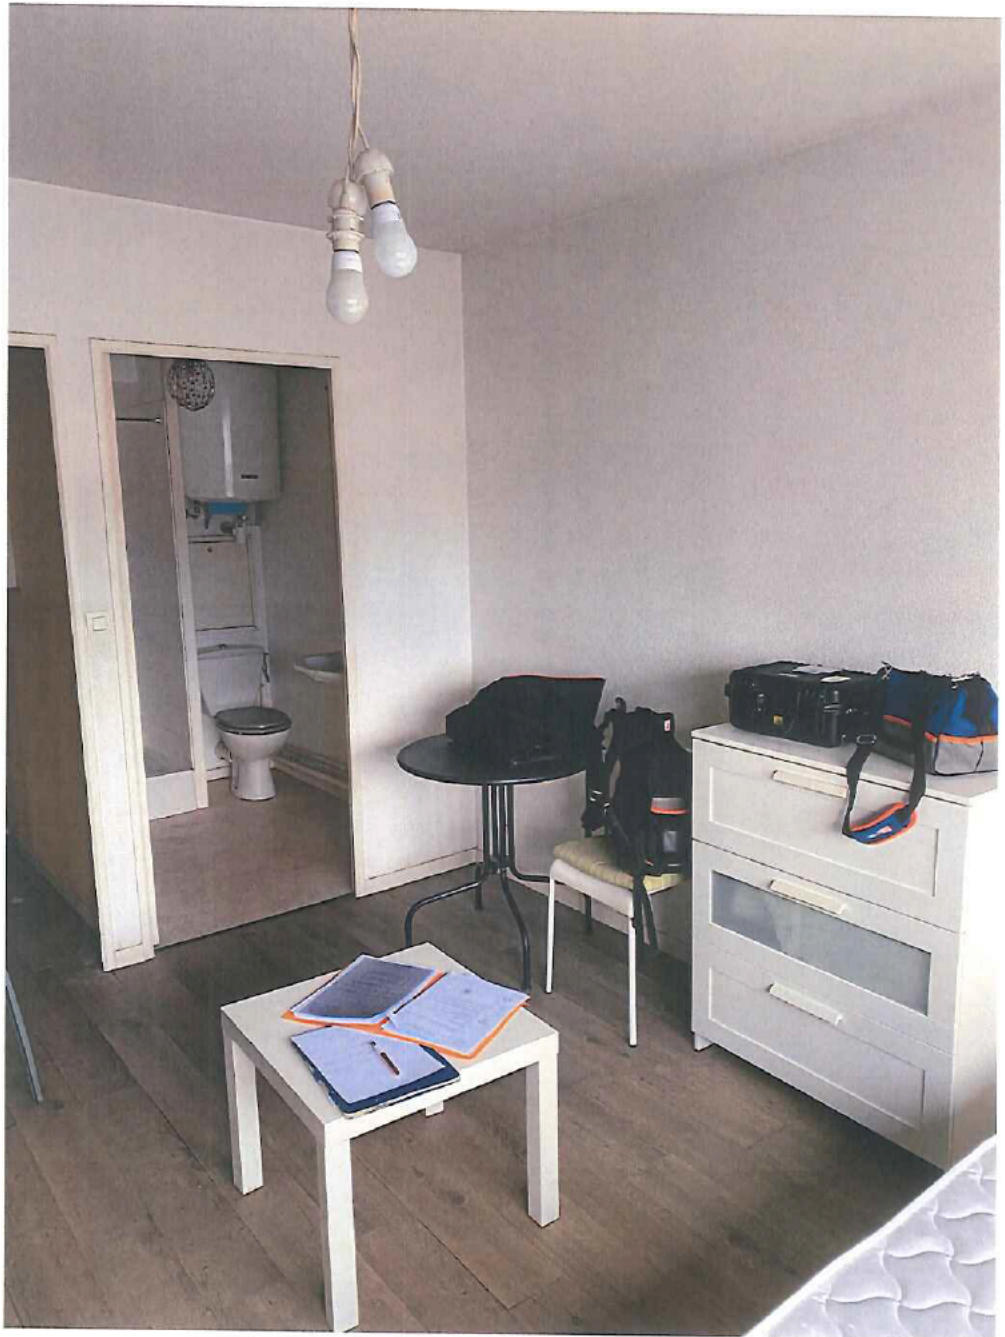
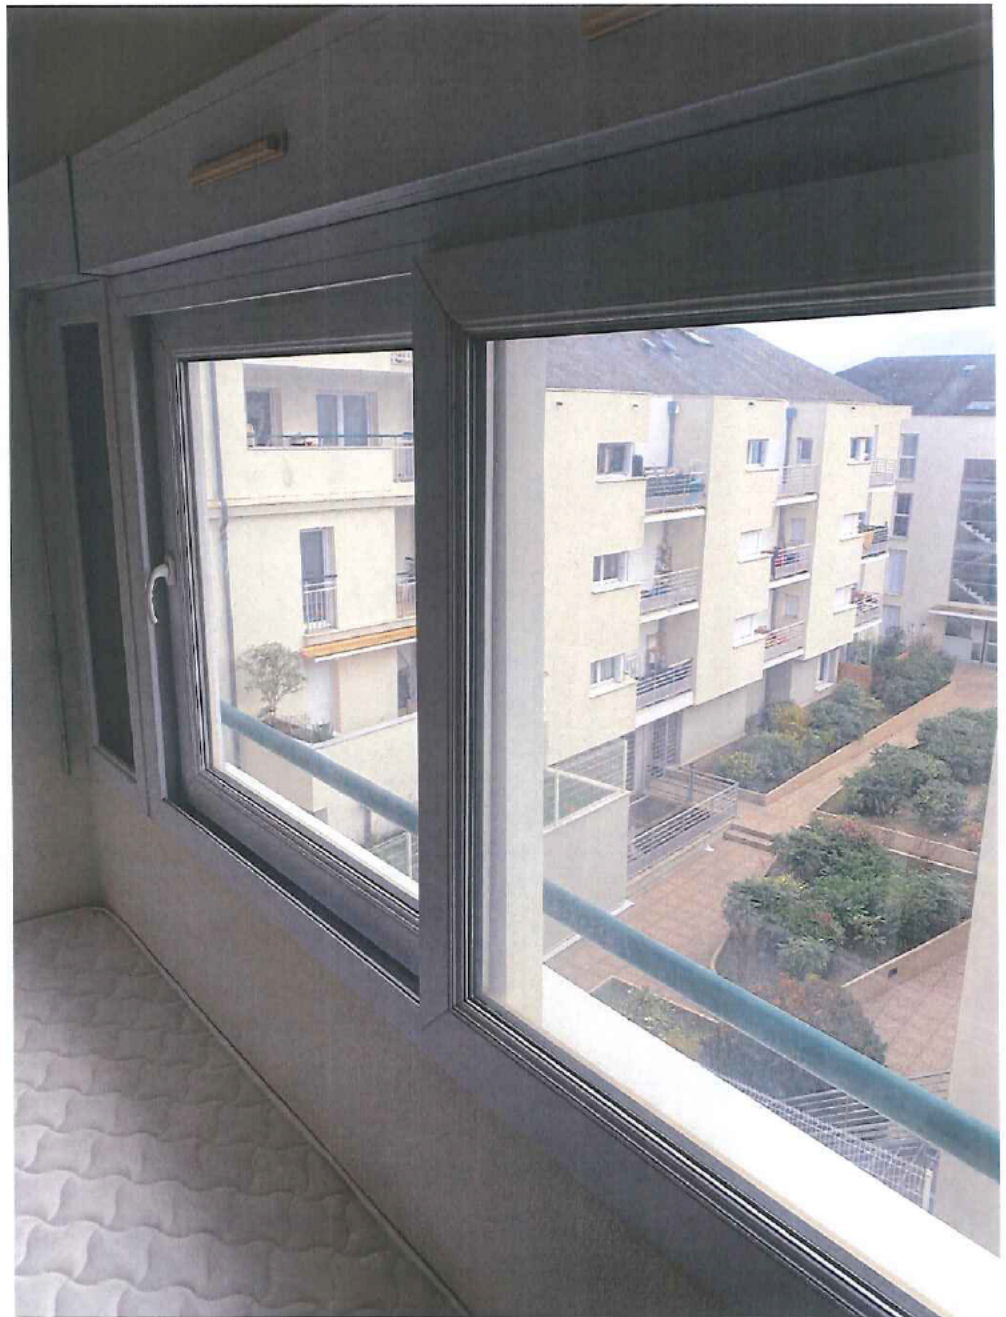
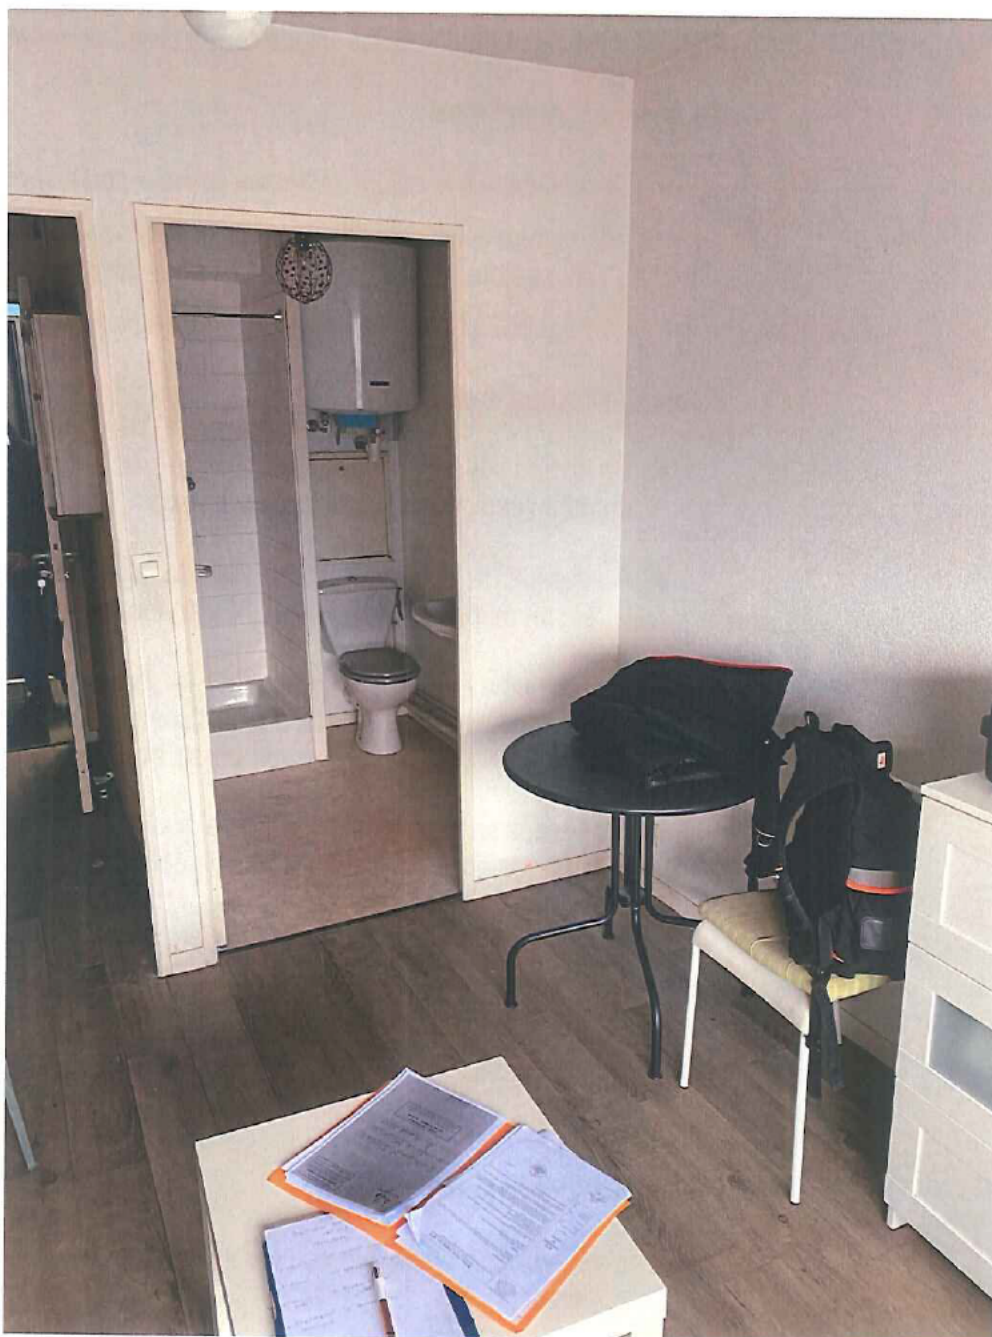
SÉJOUR/CHAMBRE :

Sol constitué d'un revêtement analogue constitué de dalles vinyles imitation parquet ; ce revêtement se décolle dans l'ensemble de la pièce ; revêtement encrassé et marqué.

Murs habillés de papier peint défraîchi et jauni dans l'ensemble.

Plafond sous peinture jaunie également dans son ensemble.

Menuiseries, huisseries, vitreries : Cette chambre est éclairée côté Sud par un ensemble de fenêtres ; une première fenêtre à deux ouvrants coulissants en PVC, double vitrage, flanquée latéralement côté gauche d'un châssis vitré également en PVC, double vitrage ; cet ensemble est doublé de volets roulants qui s'actionnent manuellement à l'aide de leur manivelle ; il est à noter que l'extrémité de la manivelle de droite est cassée.
