SKS | COMMISSAIRES DE JUSTICE
ASSOCIÉS

PROCÈS-VERBAL DE CONSTAT DE BIEN IMMOBILIER SAISI

Le bien immobilier décrit ci-après est situé au 3^{ème} étage d'un immeuble de construction récente dénommé résidence MATISSE en bon état général ;

Le logement porte le numéro 56 ;

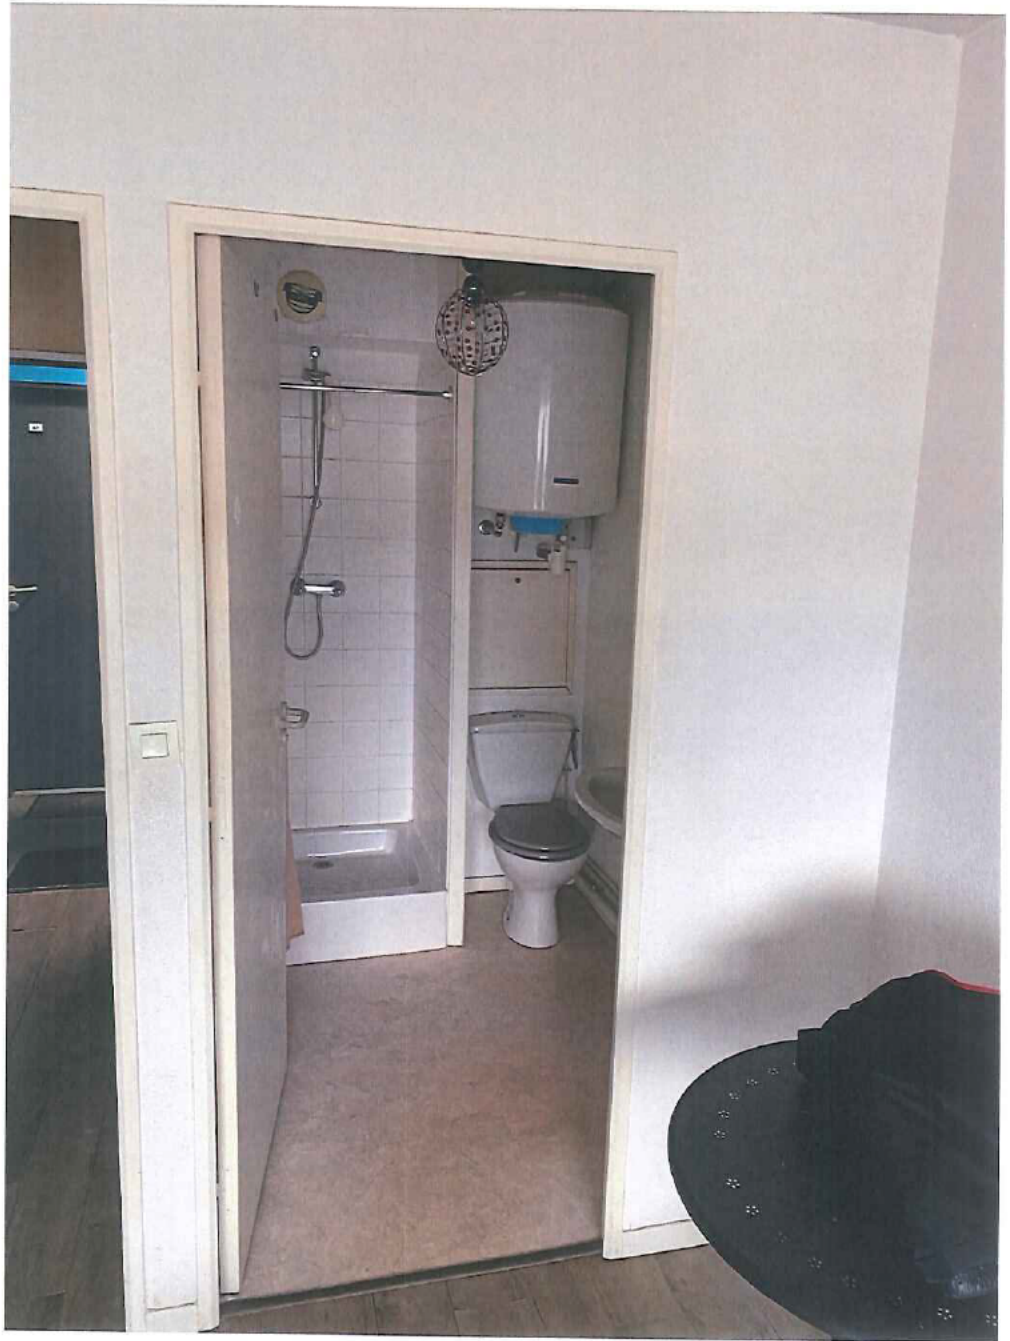
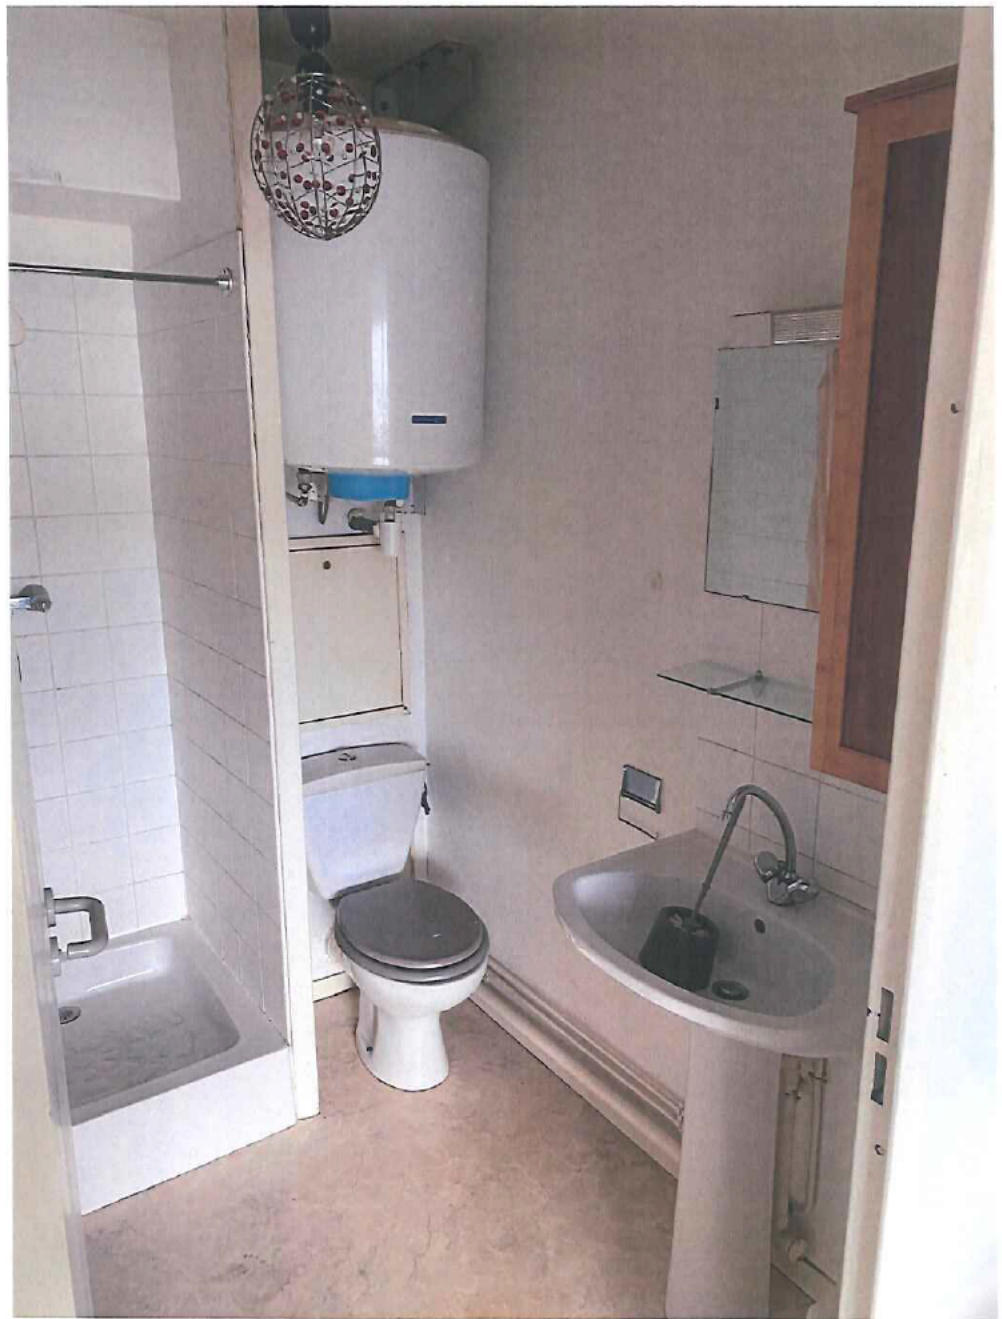
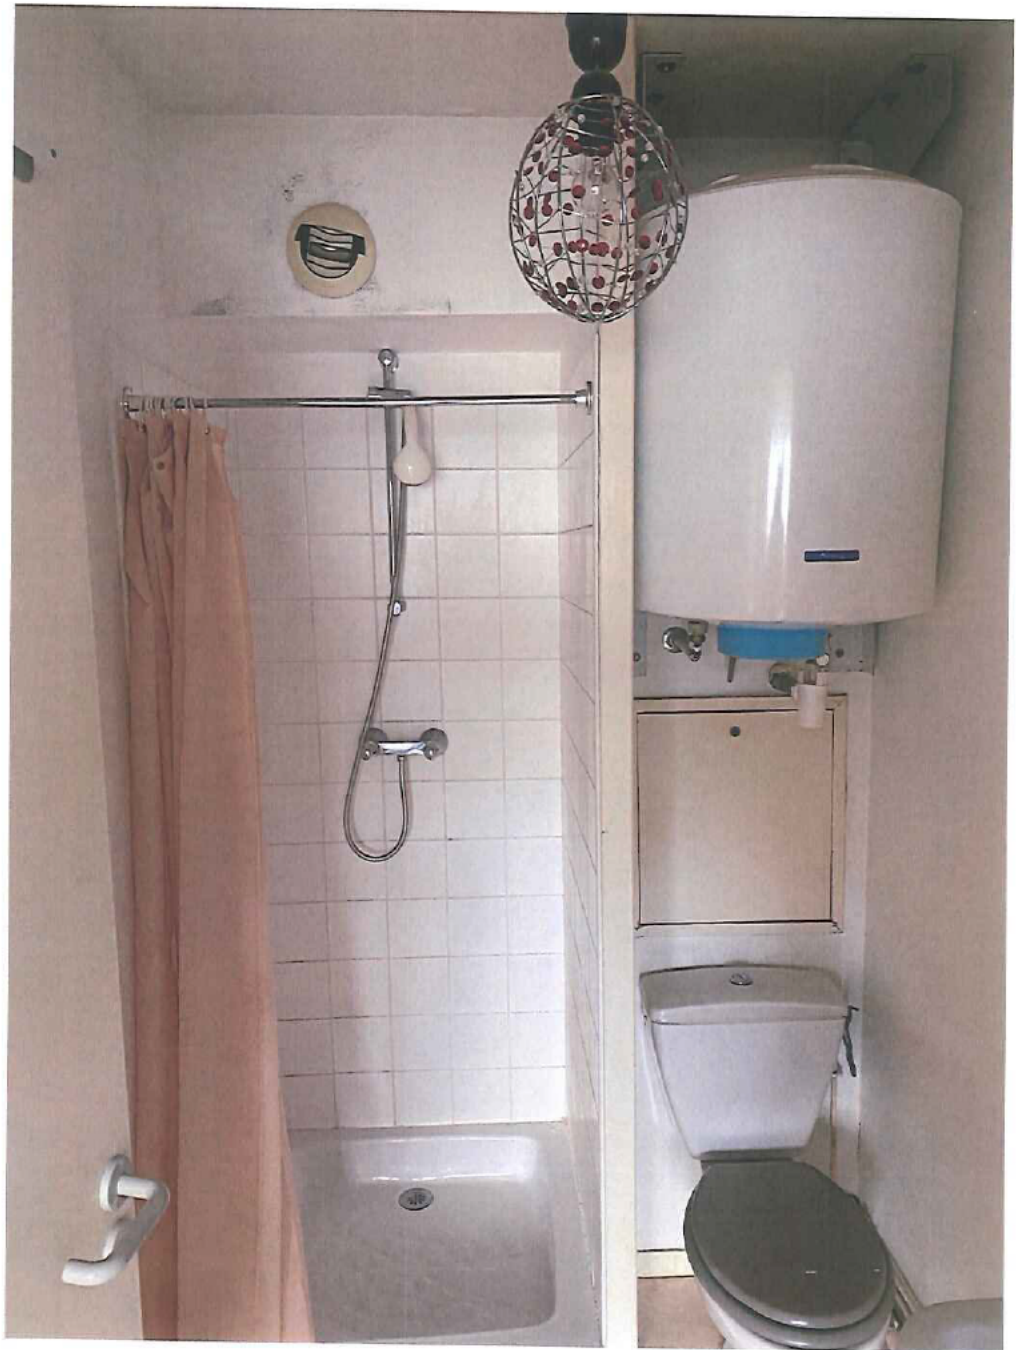
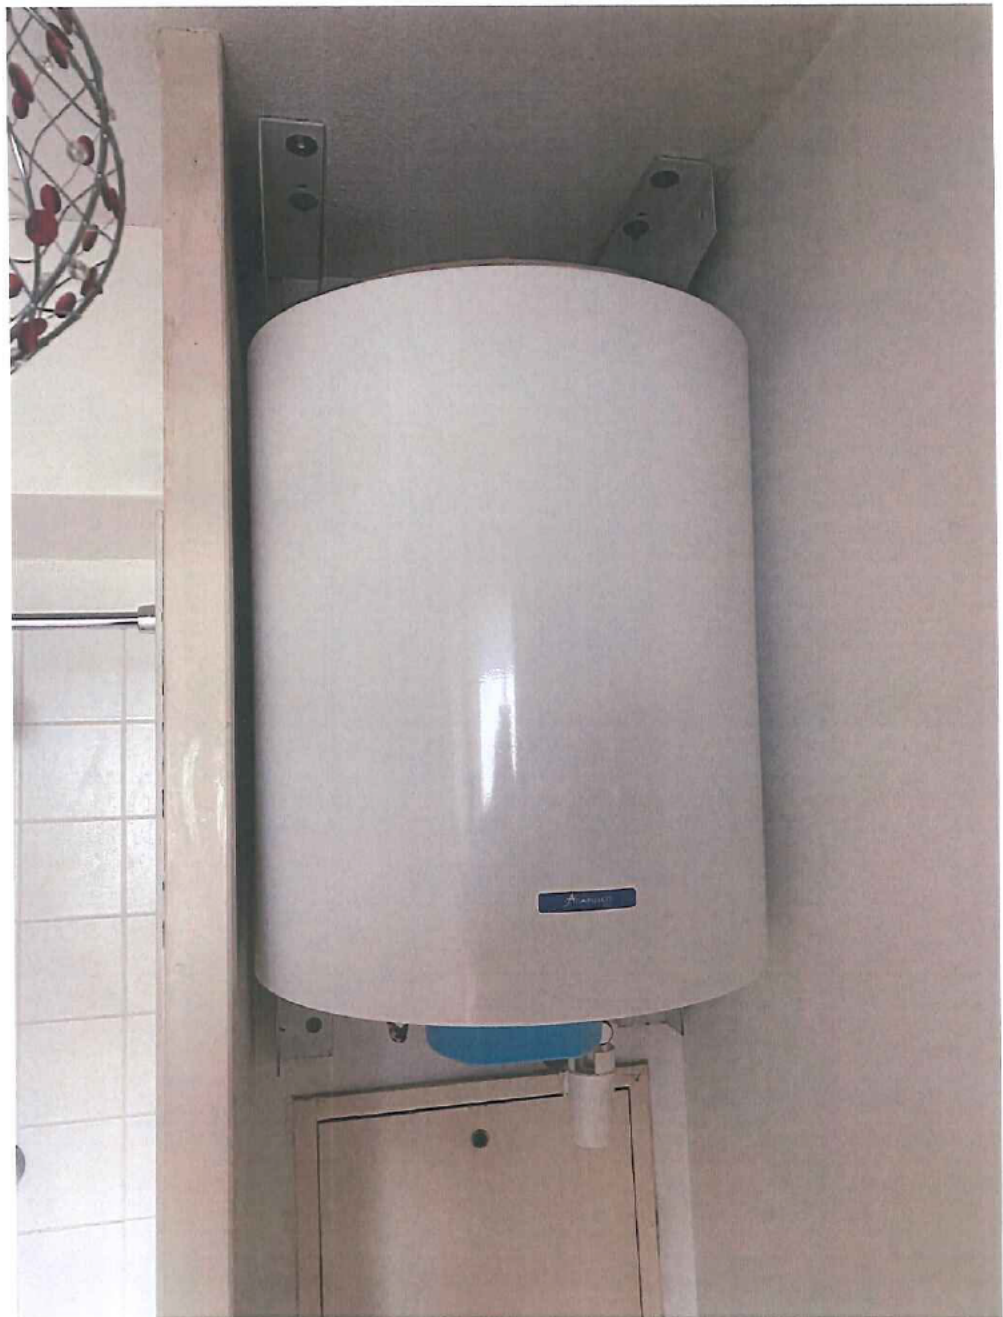
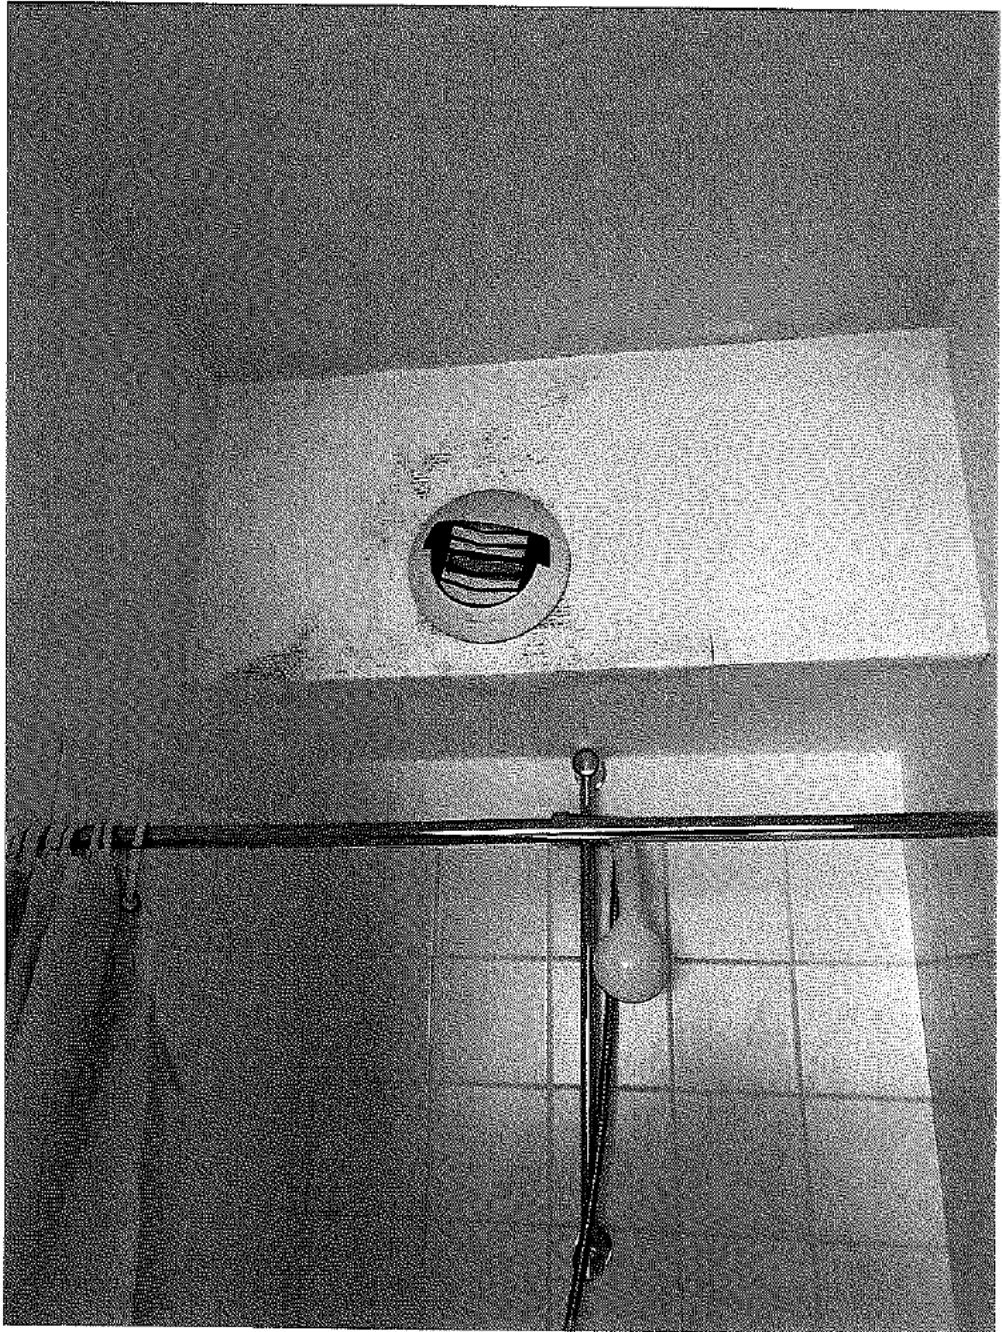
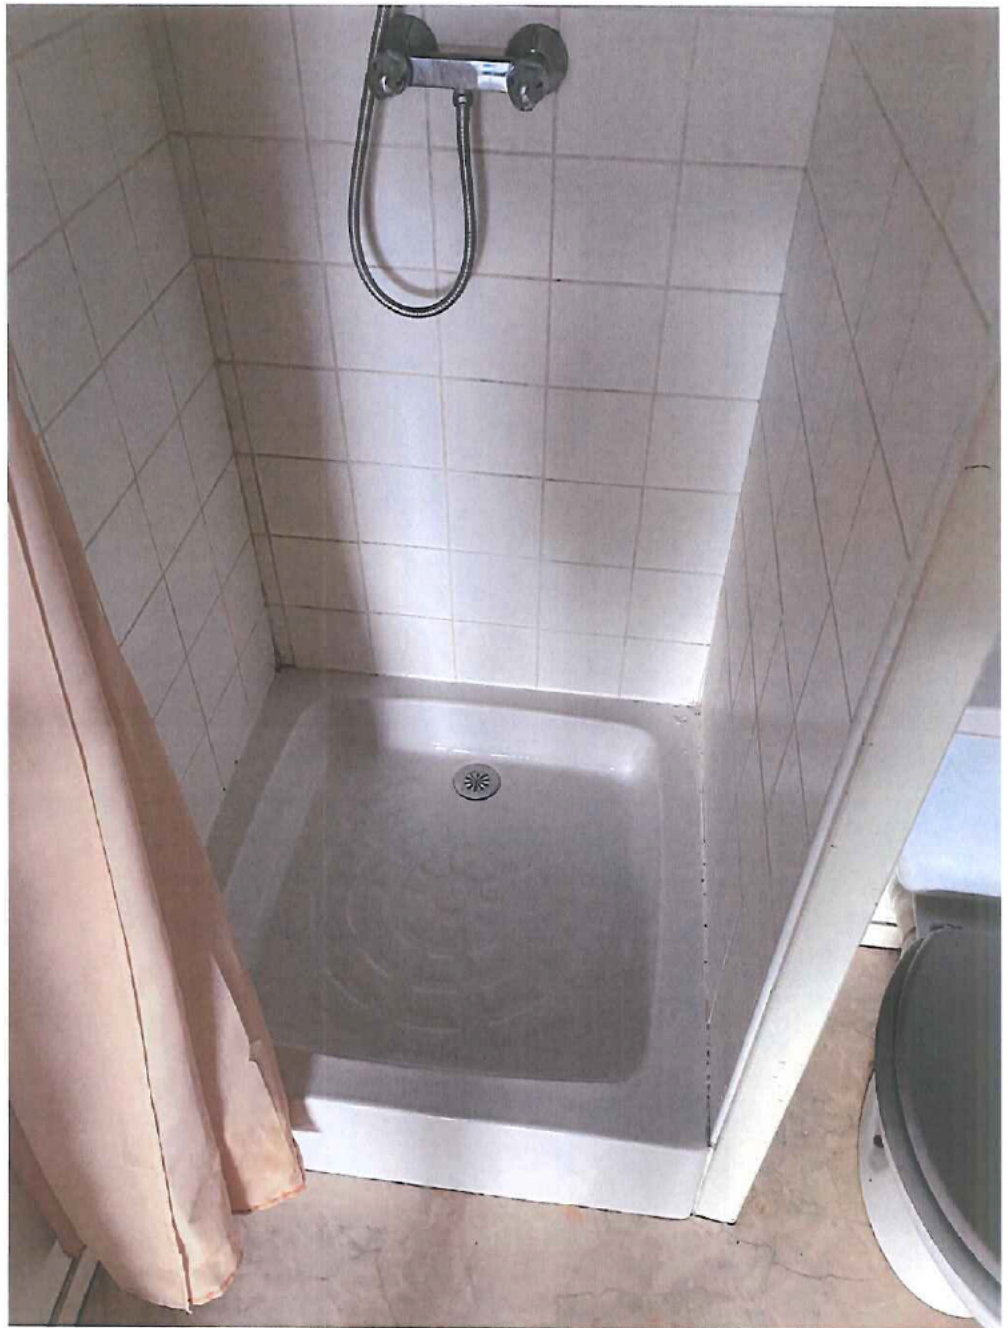
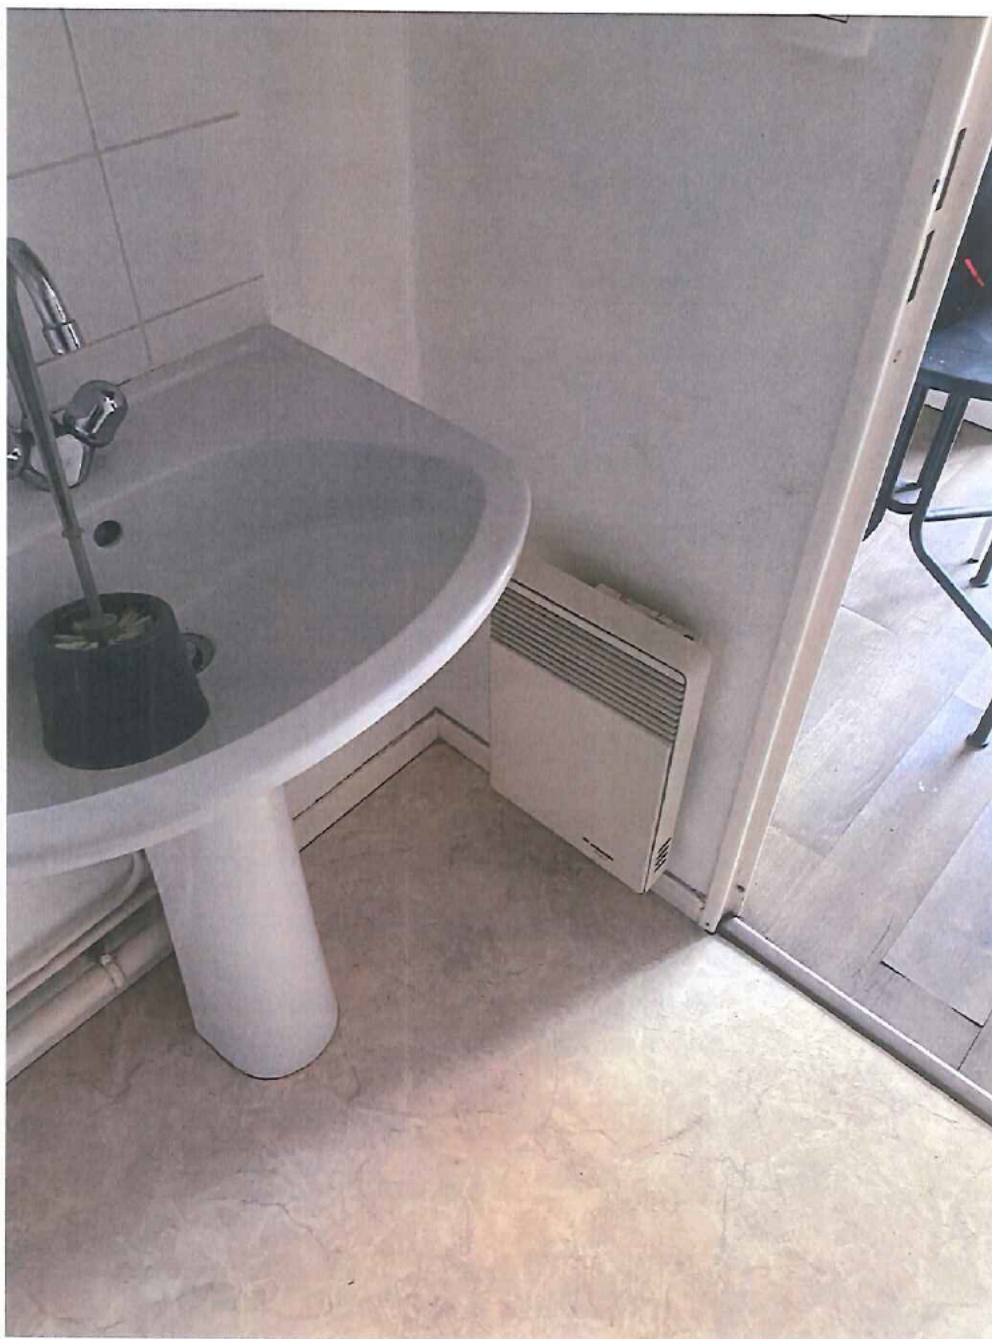
SALLE D'EAU :

Sol constitué d'un revêtement vinylique, jauni et en mauvais état général ; un arrêt de porte.

Murs sous toile de verre peinte, peinture défraîchie et jaunie dans l'ensemble ; des traces de moisissure apparaissent au-dessus de la cabine de douche et notamment autour de la bouche VMC.

Plafond sous peinture de couleur blanche, noircie notamment sur la ligne de cueillie.

- L'accès depuis le séjour s'effectue par une porte isoplane en bois :
 - Peinture défraîchie ; deux points de rebouchage visibles sur la face de porte côté séjour, d'environ cinq centimètres de diamètre, un côté salle d'eau ;
 - Béquilles et plaques de propreté ; bloc porte, pas de remarque.
