Selon les documents en ma possession, ces biens immobiliers, propriétés bâties et non bâties, dépendent d'un ensemble immobilier en copropriété sis sur la commune de LYON 8^{ème} Arrondissement (69008 - RHONE), 11 et 13 avenue de Pressensé, comprenant :

Mes constatations terminées, je me suis retirée en mon Etude, j'ai clos et dressé le présent Procès-Verbal de Description pour servir et valoir ce que de droit.

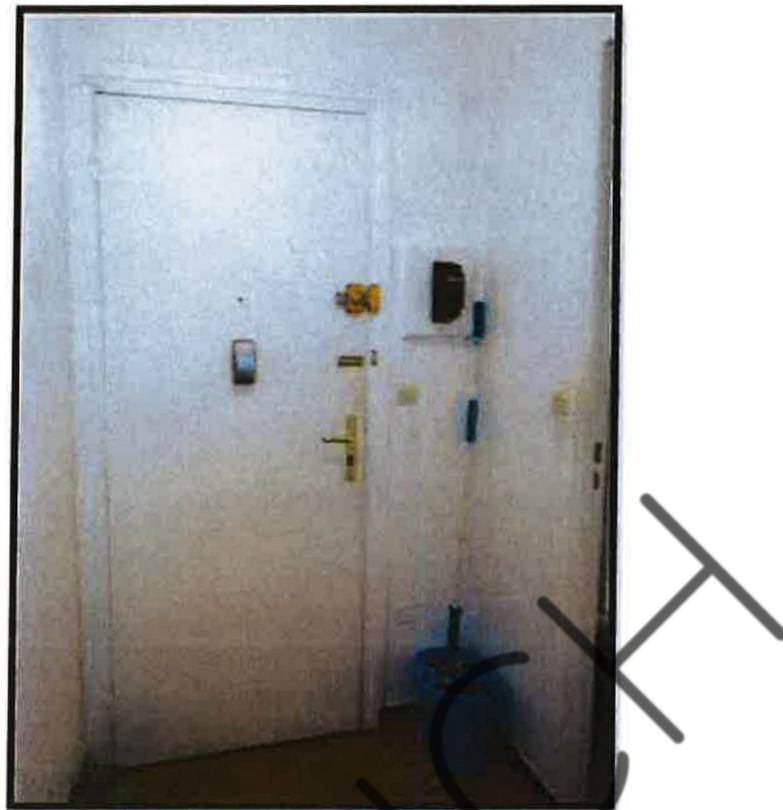
Les murs sont revêtus d'un enduit en état hormis la présence de deux impacts sur le mur latéral droit, dos à la porte d'entrée.

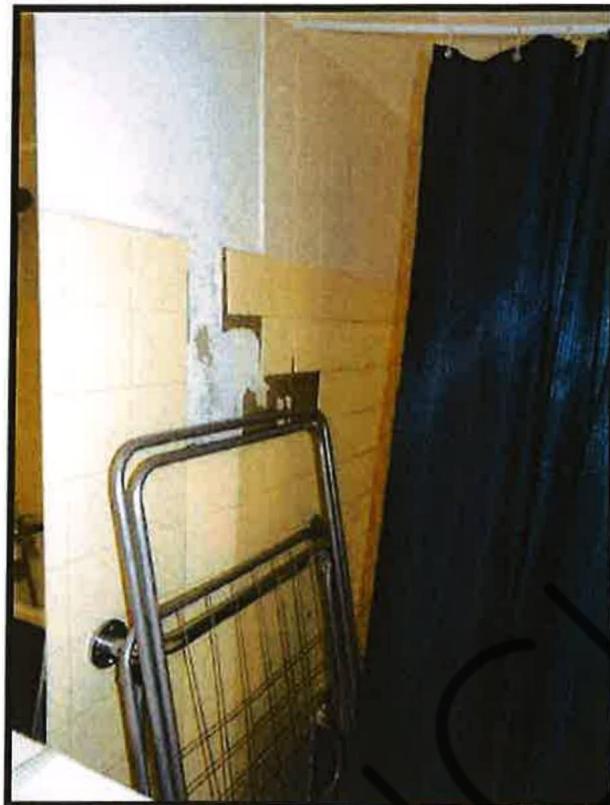
- sept carreaux sont manquants,
- les carreaux en dessous de ceux-ci sont désolidarisés GU support.

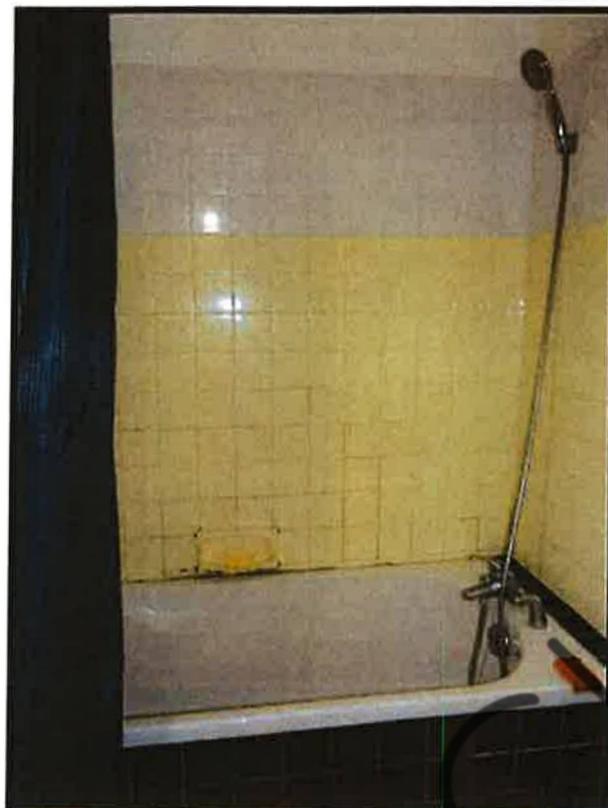
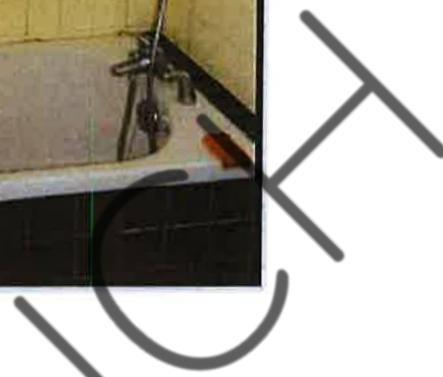
Le joint périphérie est noir ci.

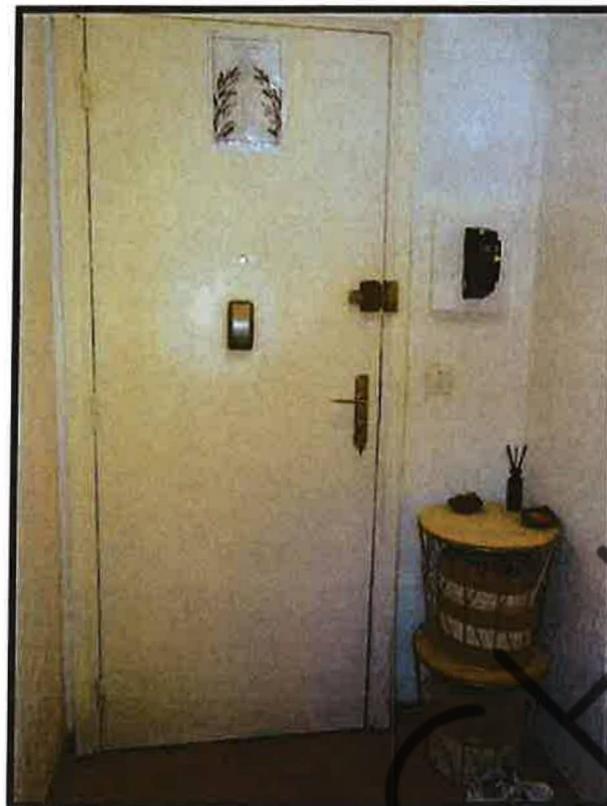
Les murs sont recouverts de peinture en état, comportant une reprise sur le mur à gauche de la porte donnant accès à la salle de bains.

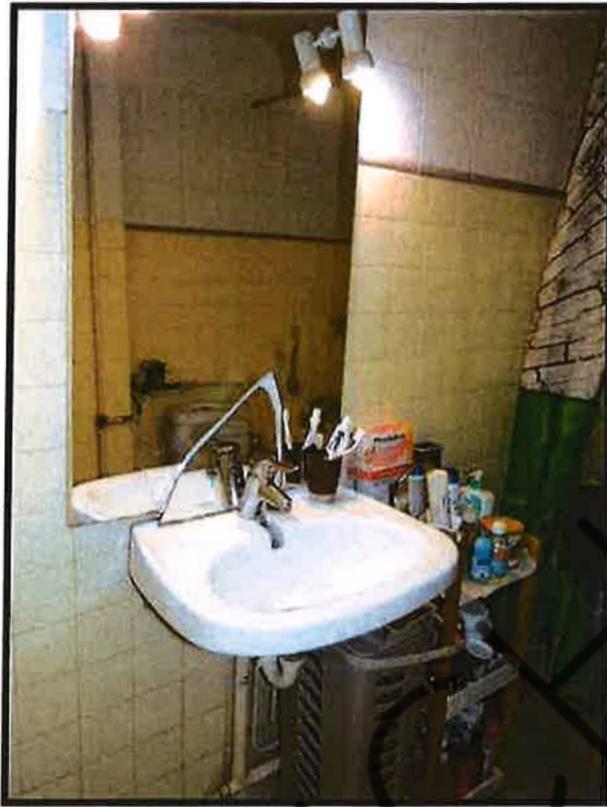
- d'un wc siège anglais avec double abattant,
- d'un lavabo surmonté d'un miroir qui est cassé,

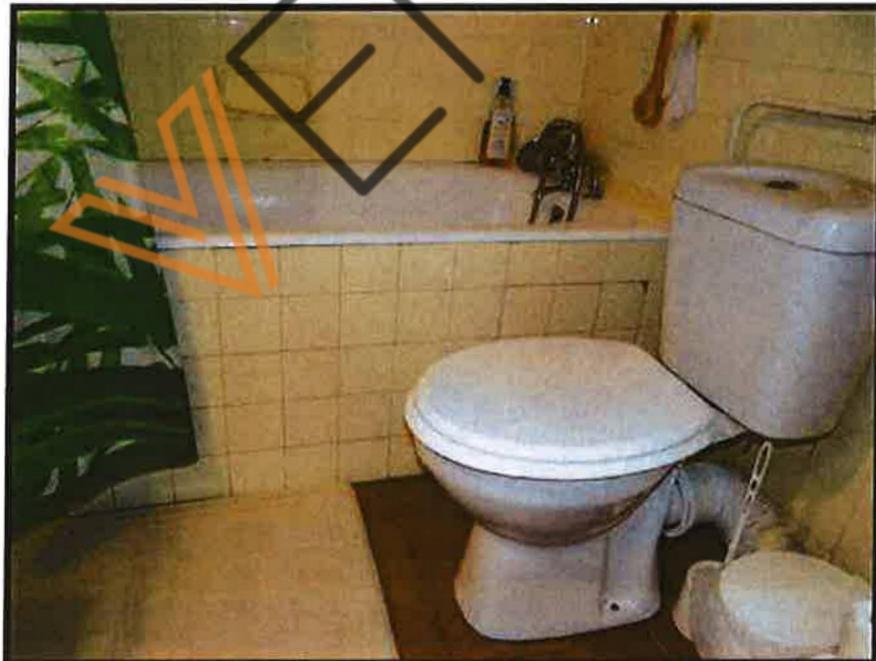
- d'une baignoire avec flexible, douchette, robinet mélangeur eau chaude/eau froide,
- d'un convecteur électrique qui est désolidarisé sur le côté droit face à celui-ci.

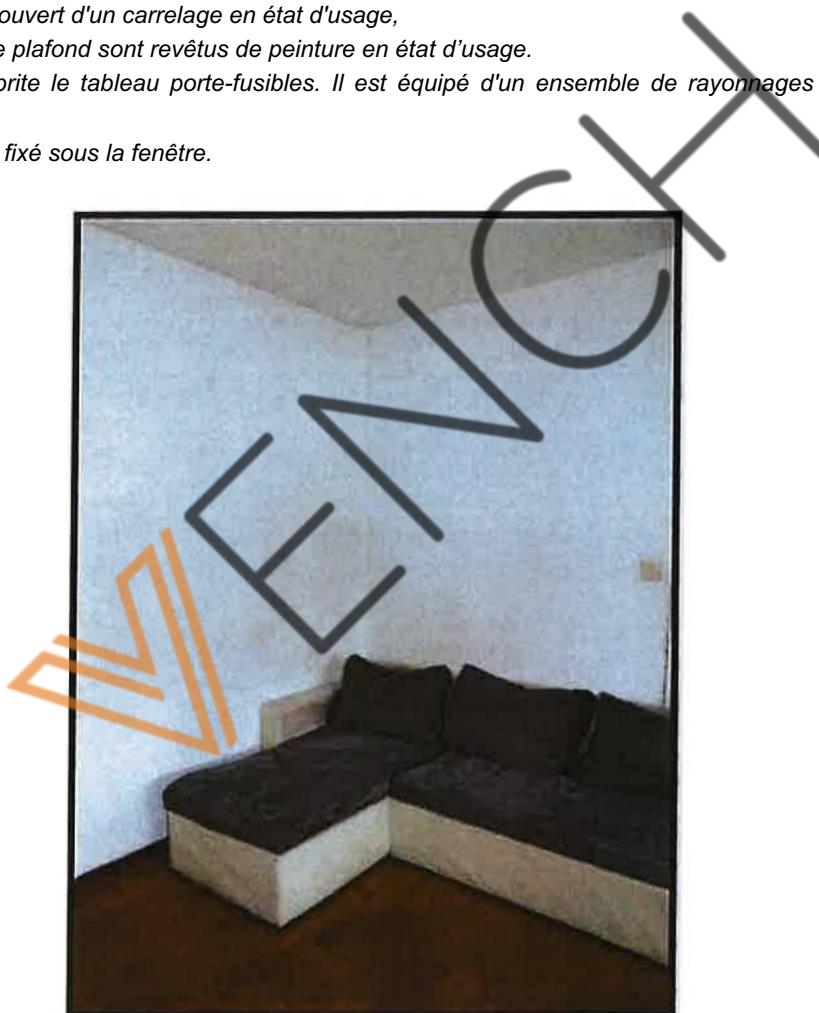
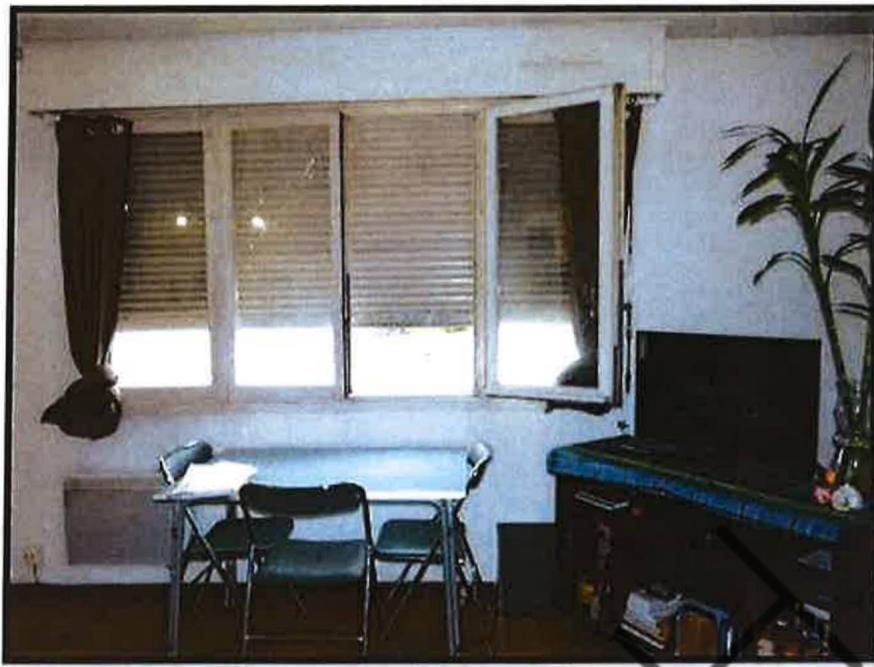
L'arête à droite de l'ouverture, face à celle-ci est détériorée ainsi que l'arête du mur opposé en raison de griffures du chat.

La pièce est éclairée par une fenêtre à deux battants, qui sont fissurés et deux baies fixes.

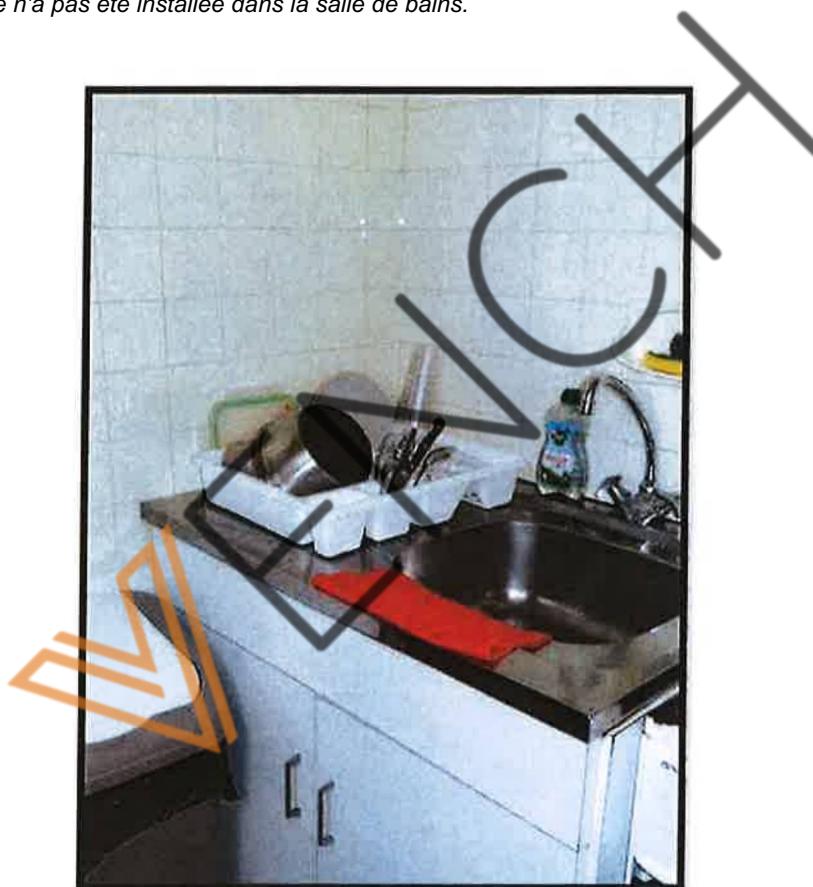
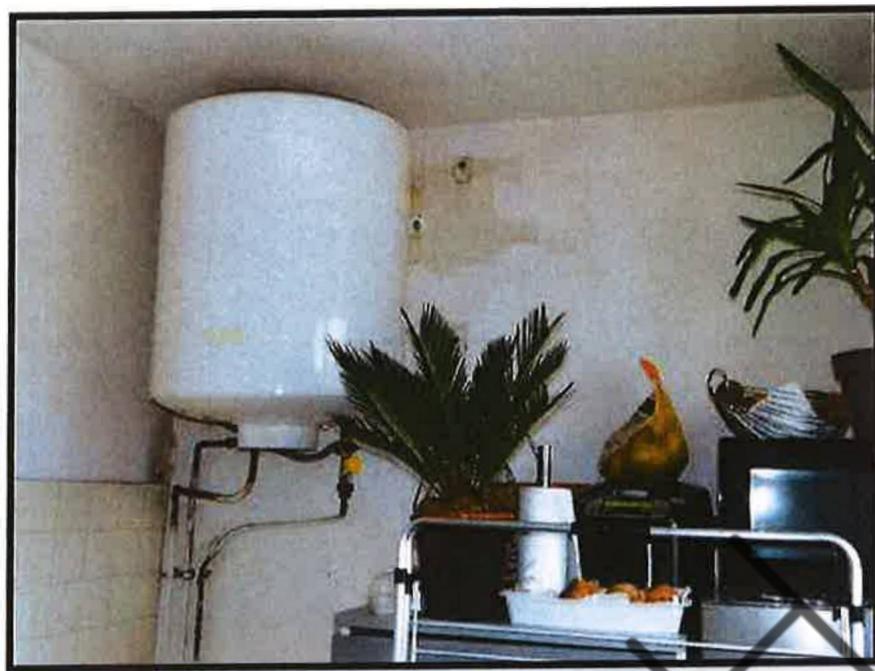
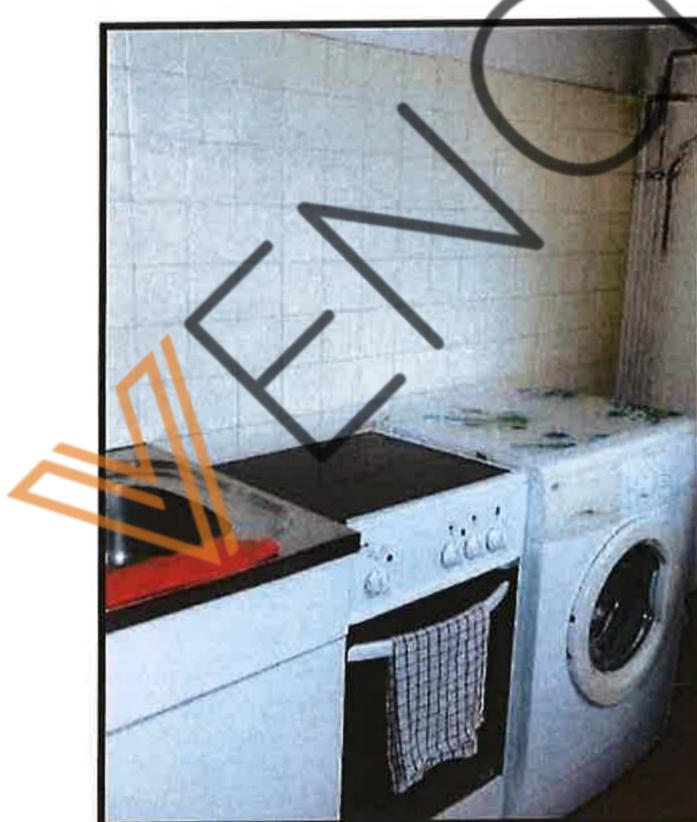
Les murs sont recouverts de toile de verre écaillée en dessous de la fenêtre et détériorée à l'emplacement de l'ancien chauffe-eau où des trous de cheville sont visibles.

La faïence murale sur deux faces est en état d'usage. Elle est surmontée de toile de verre recouverte de peinture en état d'usage. Deux carreaux de faïence sont fissurés.

Elle est éclairée par une fenêtre à deux battants dont l'encadrement en bois est revêtu de peinture en état d'usage. La fenêtre est équipée d'un volet roulant à manivelle, qui ne fonctionne pas.

Un convecteur comportant des points de rouille est visible sous la fenêtre.
