## PROCÈS-VERBAL DE DESCRIPTION

Dans un ensemble immobilier en copropriété situé à PARIS (75011), 115-117 avenue Philippe Auguste,

Lot numéro cent un (101) :

Cage d'escalier A, un local à usage commercial et professionnel, livré brut et non équipé, situé au rez-de-chaussée sur le hall.

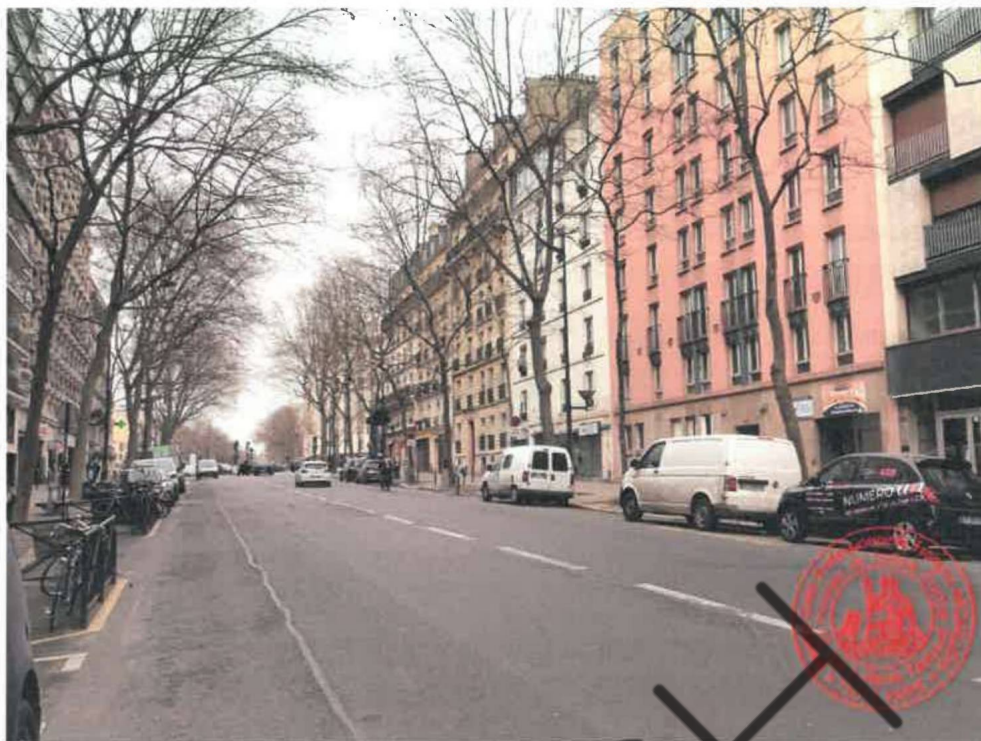
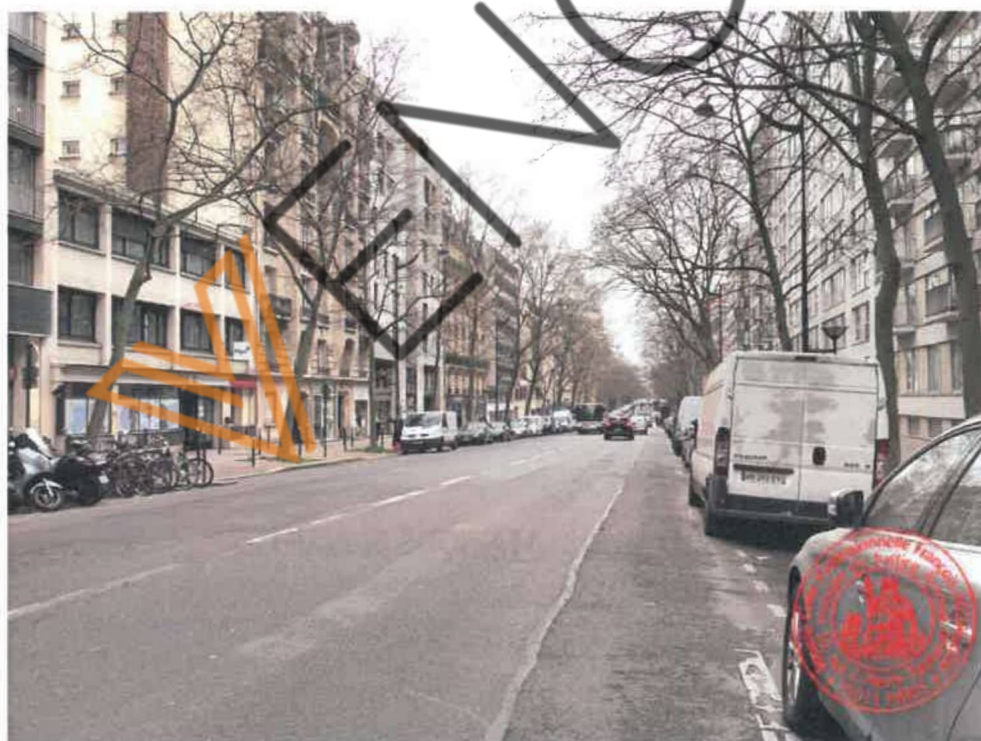
Je prends 2 photographies de l'avenue Philippe Auguste au niveau de l'immeuble.

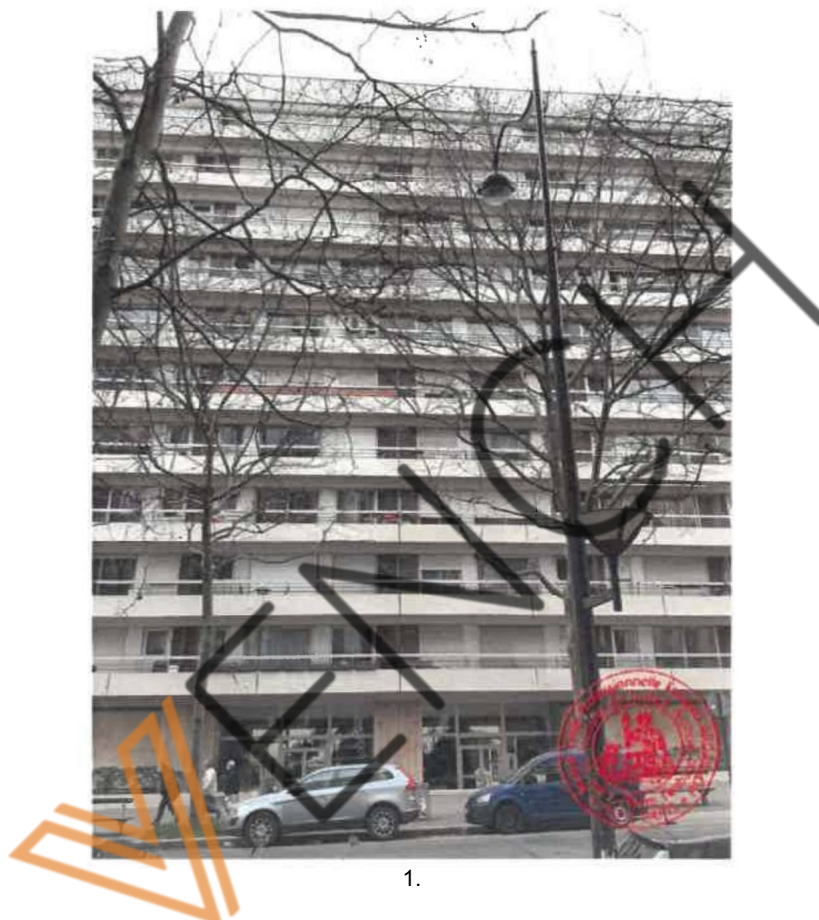
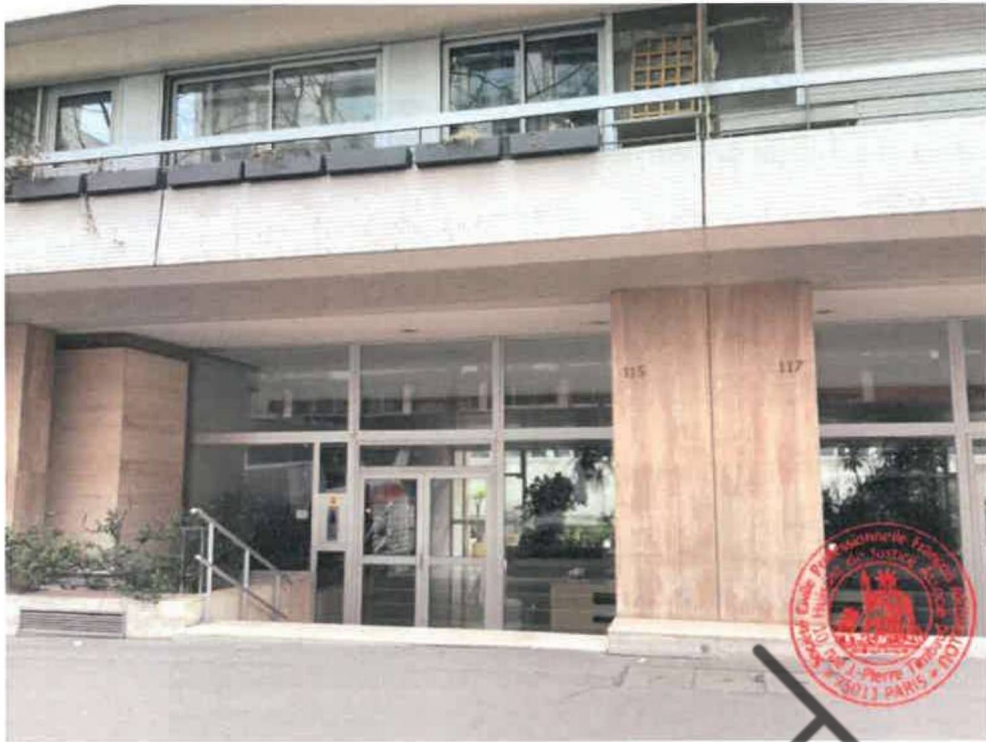
Les parties communes sont en bon état d'entretien.

Je prends 2 photographies de la façade.

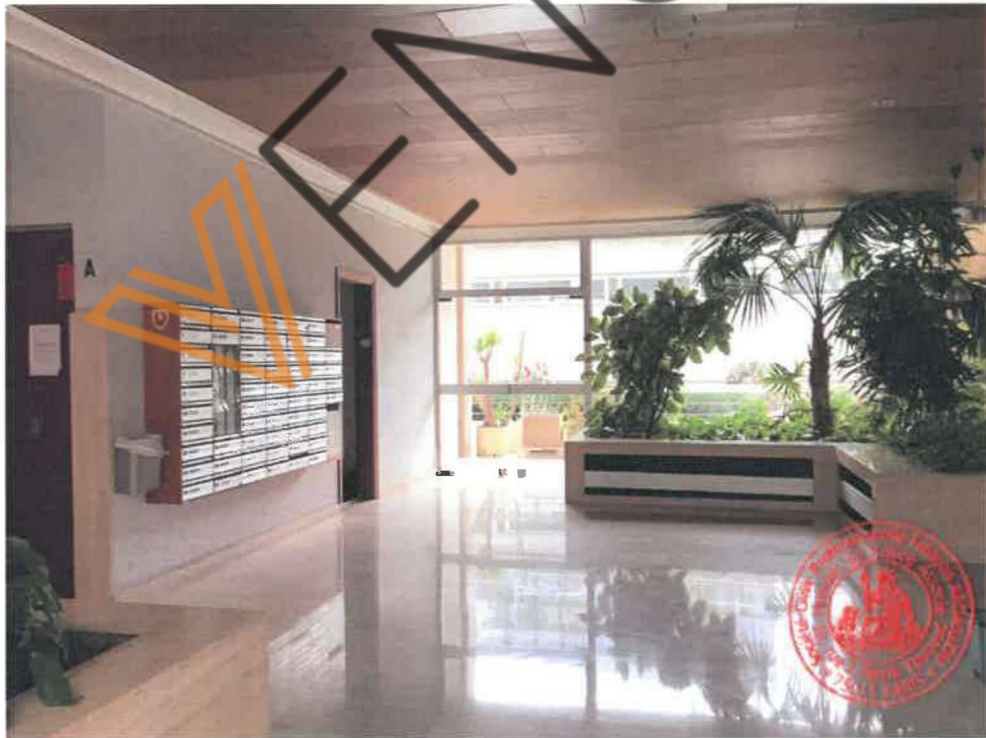
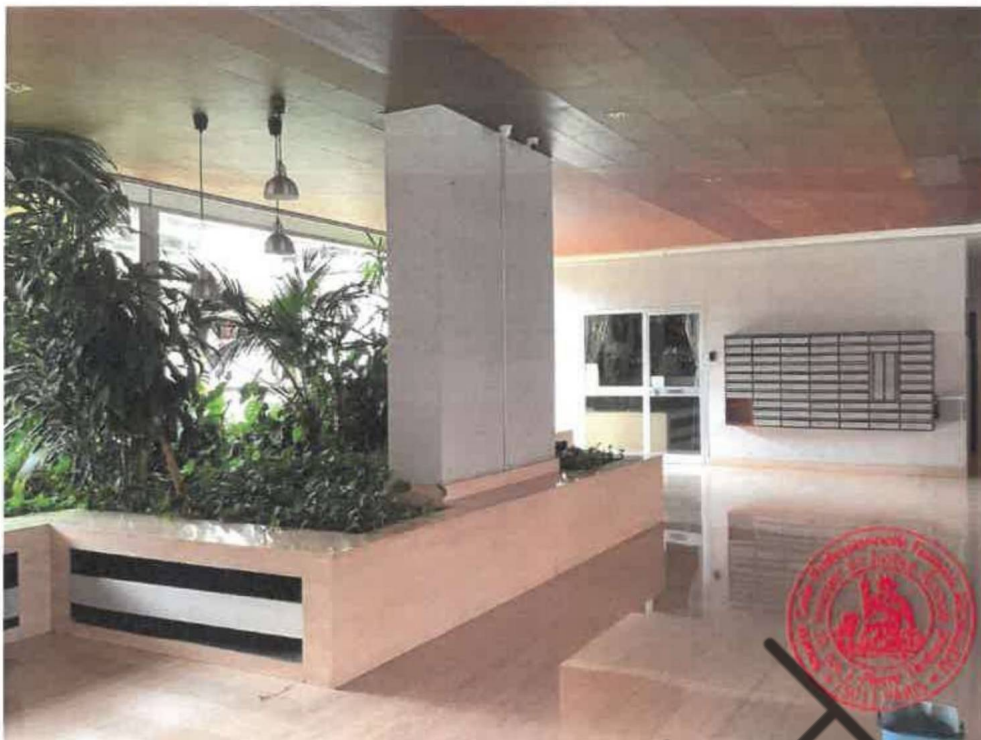
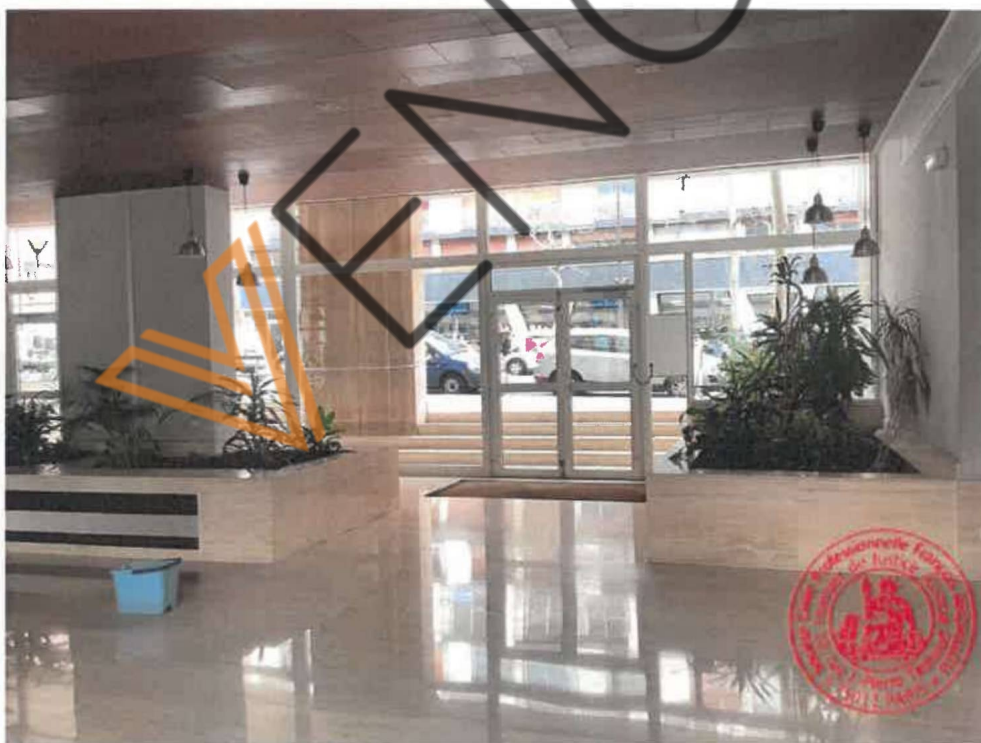
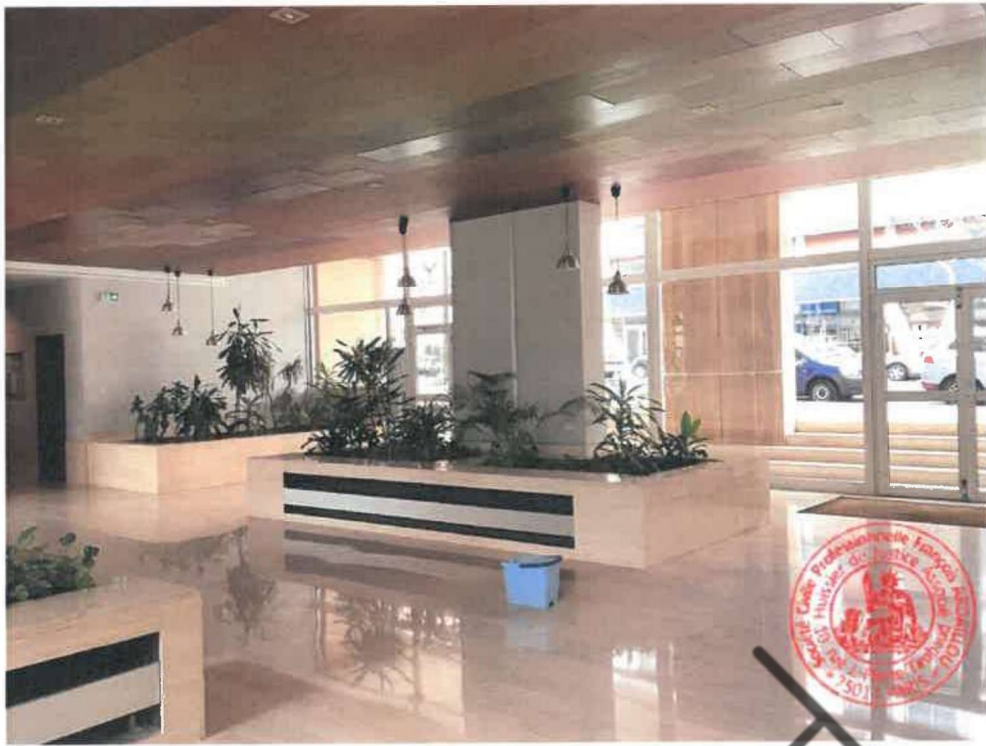
Puis 4 photographies du hall.

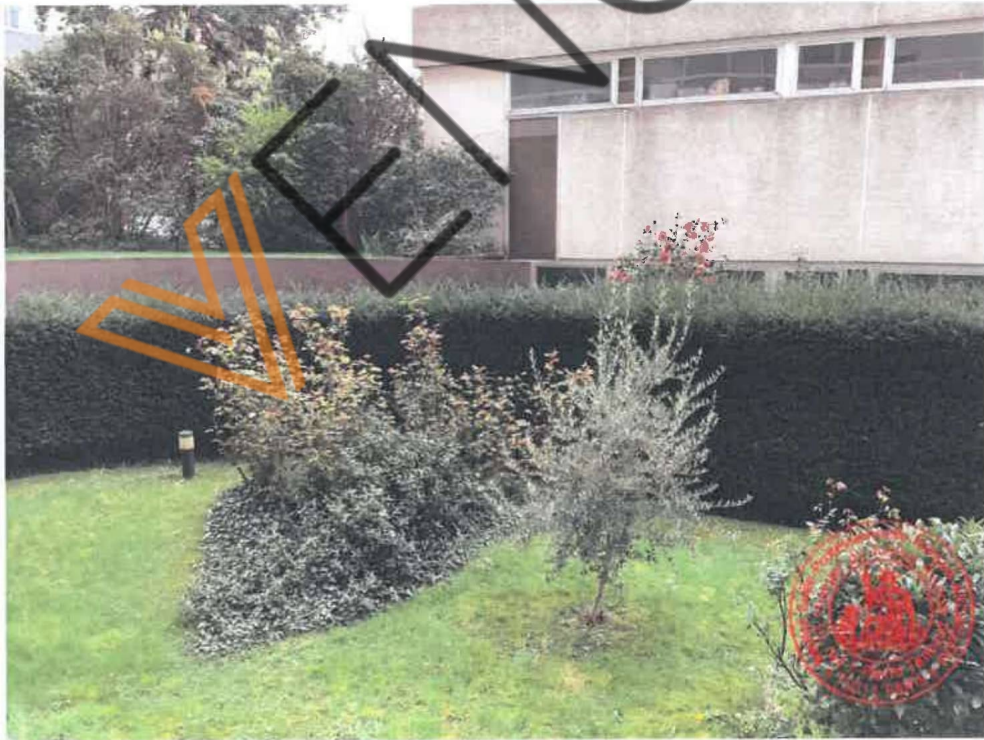
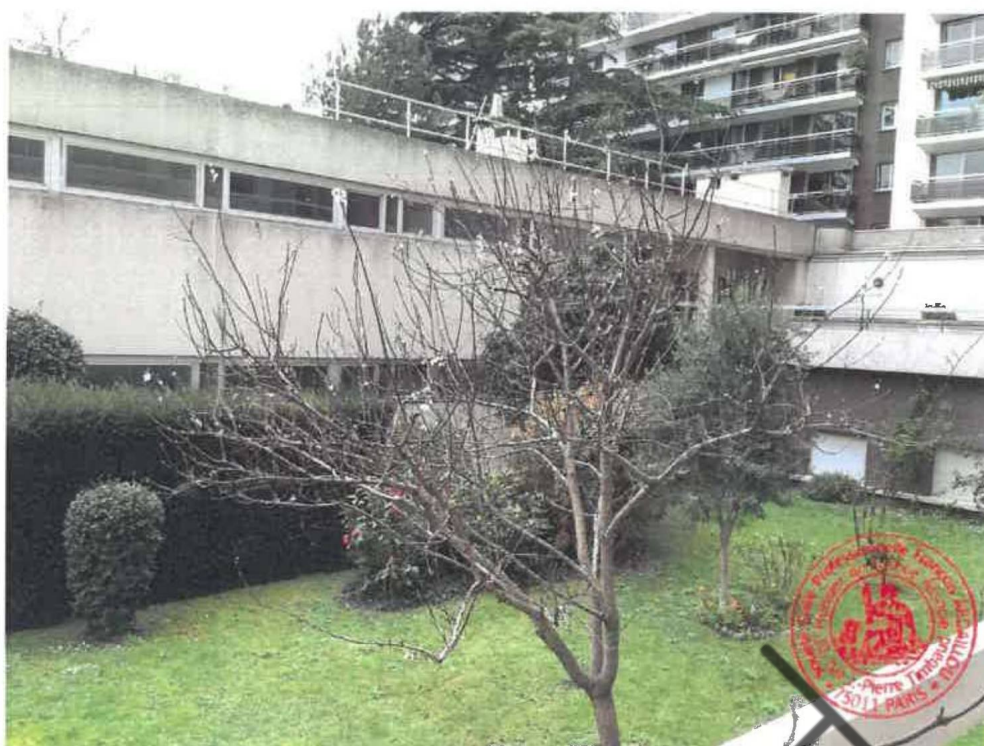
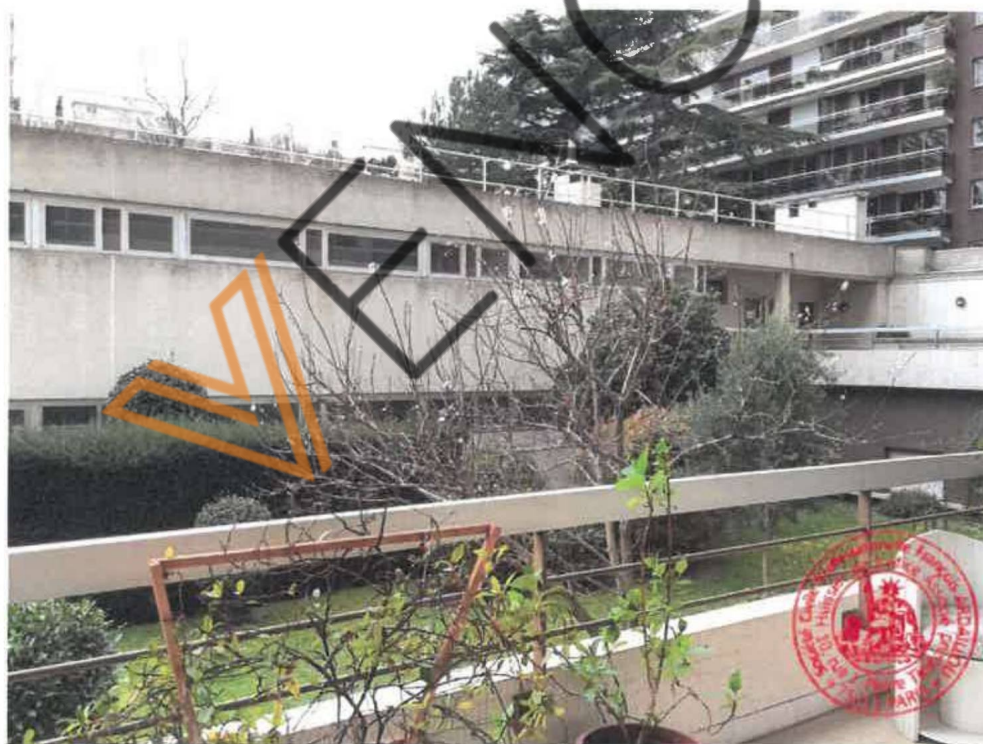
Et 3 photographies du jardin intérieur.

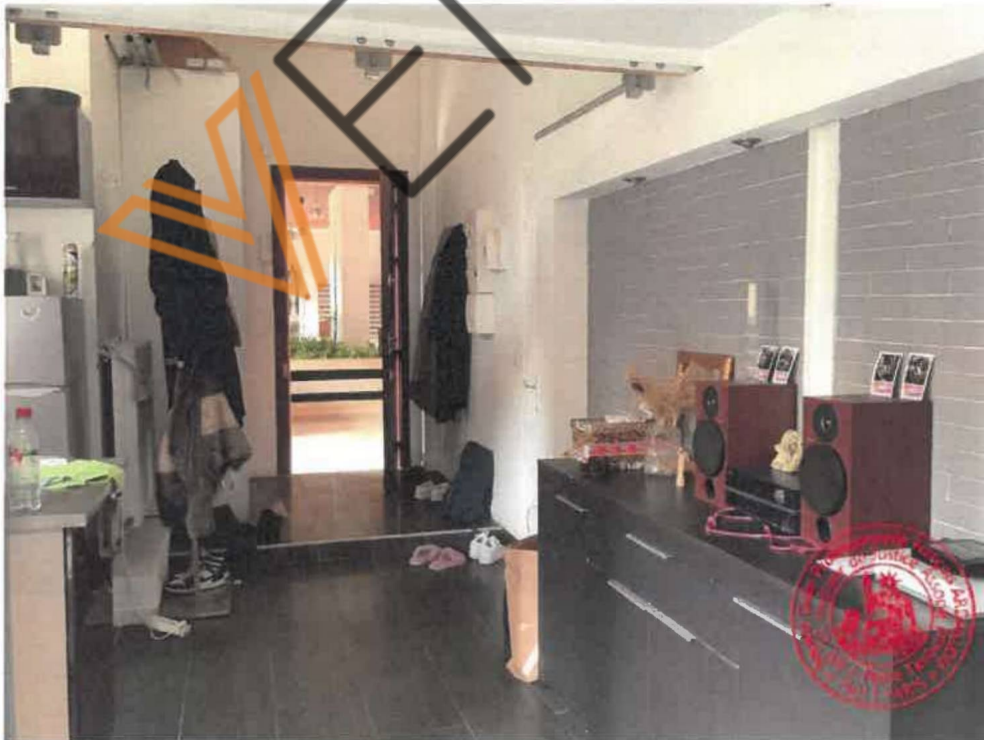
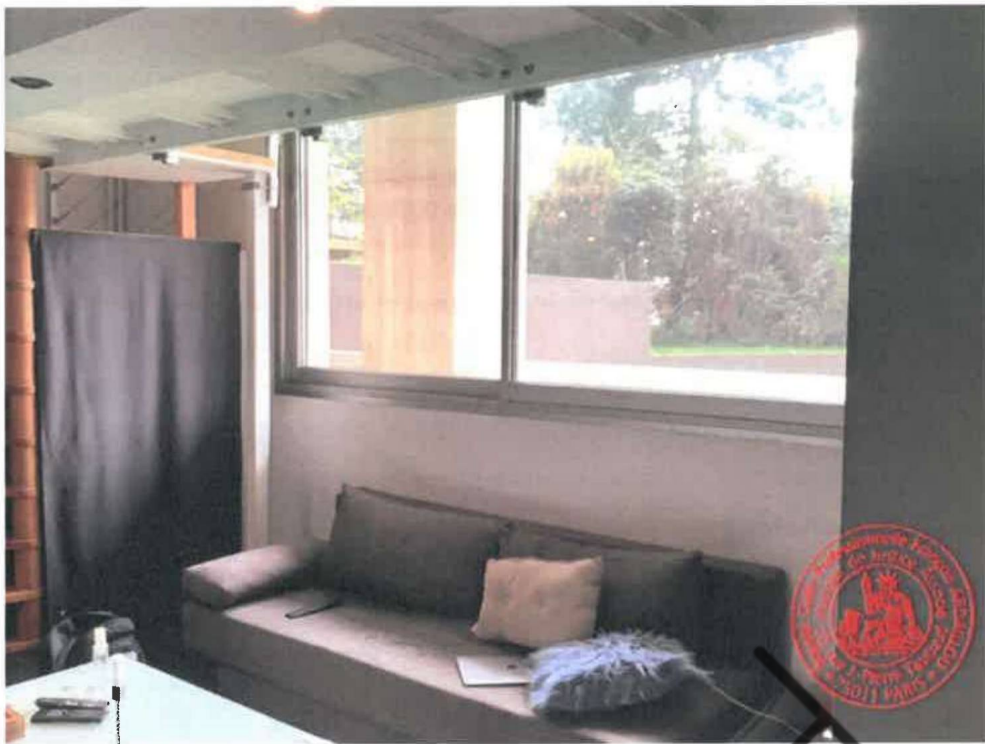
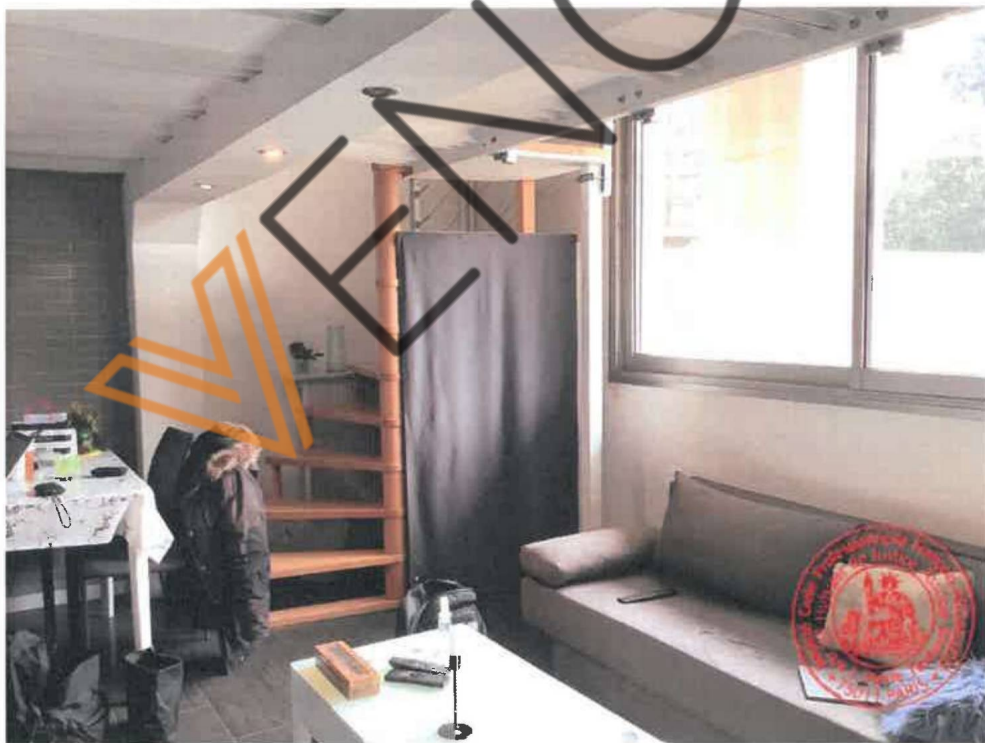
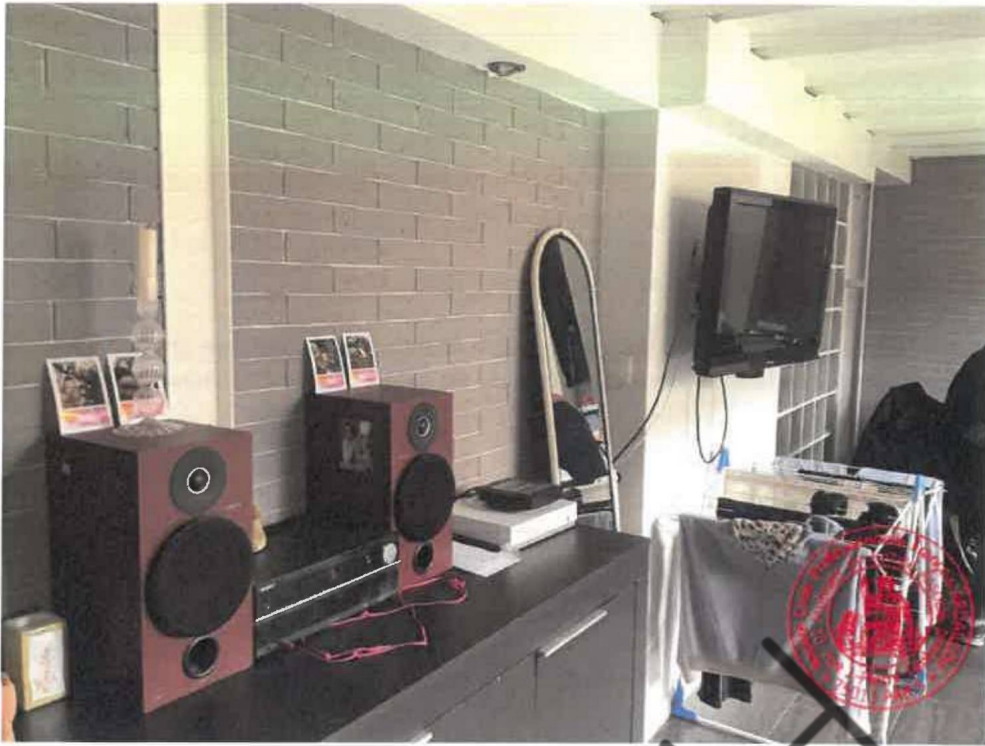
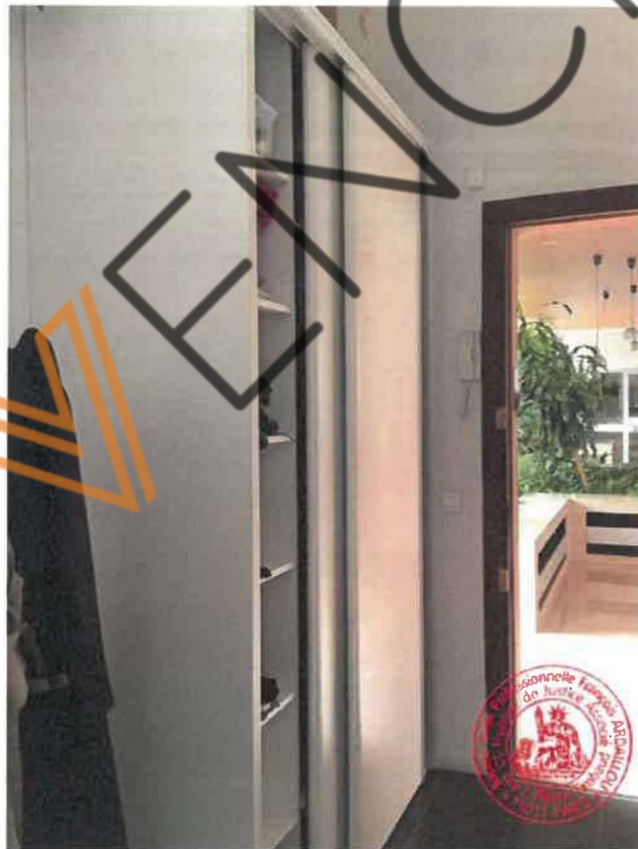
**L'accès** par le hall s'effectue par une porte en bois verni en bon état de fonctionnement, ouverture battant simple, avec une poignée à bec de cane en métal. Elle est équipée d'une serrure un point et de deux verrous en bon état de fonctionnement.

Le sol est recouvert d'un carrelage en bon état. Il est surélevé dans l'entrée.

Les murs sont recouverts soit d'une peinture blanche, soit de parements imitation brique, le tout en état d'usage normal.

**L'éclairage naturel** de la pièce est assuré par une fenêtre en bon état de fonctionnement, ouverture coulissante, châssis aluminium, simple vitrage, équipée de volets roulant électrique en PVC en bon état de fonctionnement.

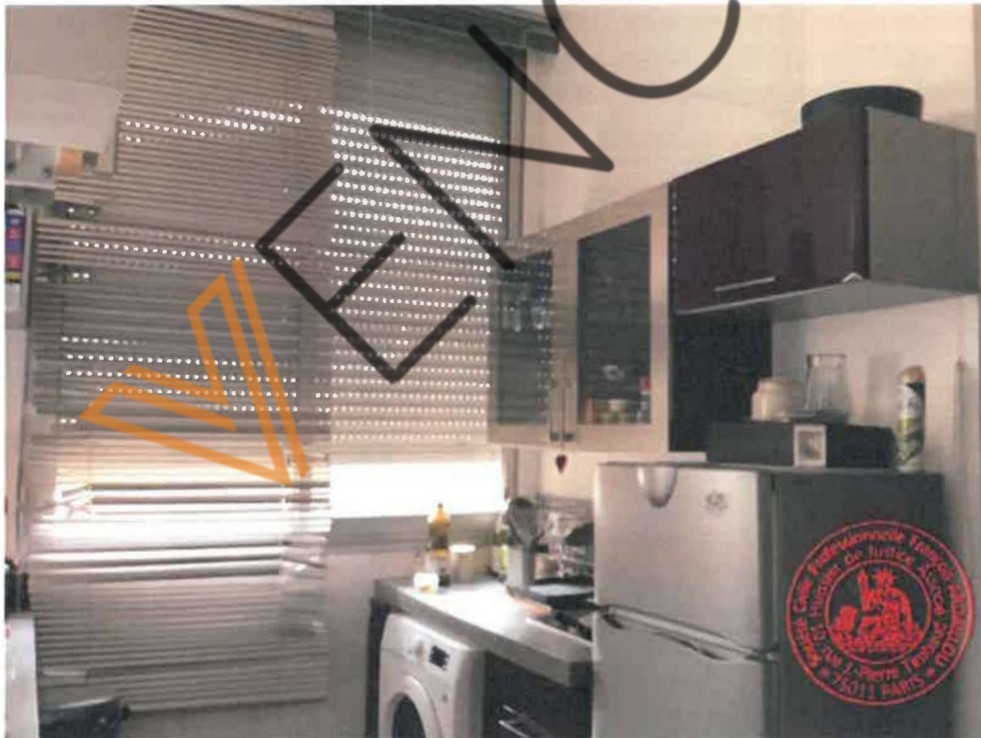
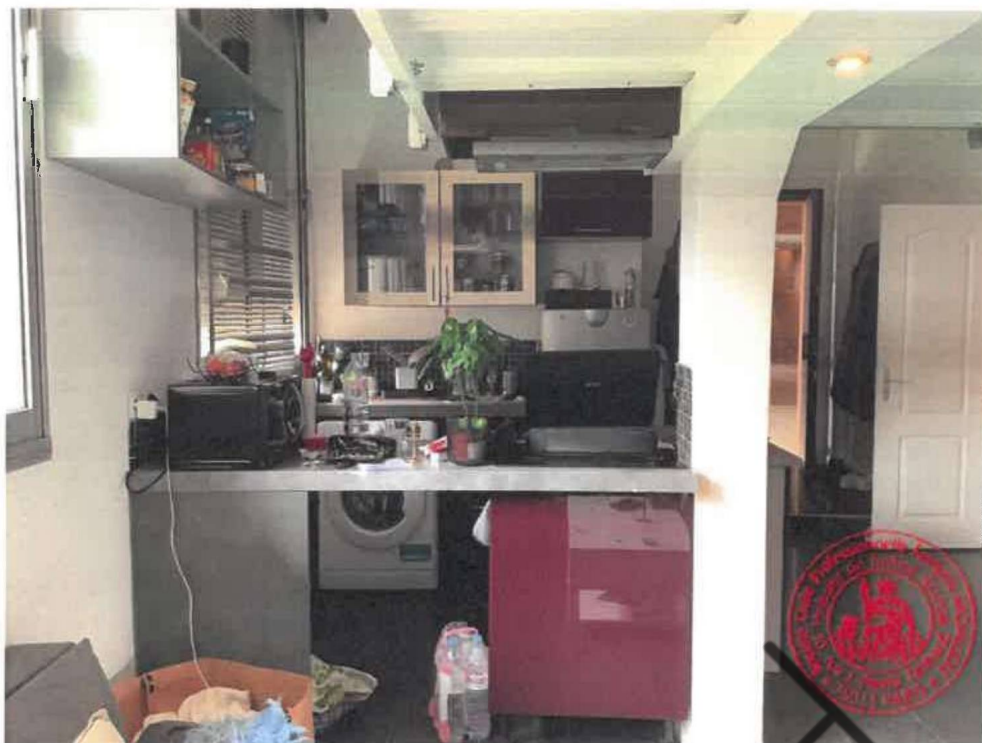
Le sol est recouvert d'un carrelage en bon état.

**L'éclairage naturel** de la pièce est assuré par une fenêtre en bon état de fonctionnement, ouverture coulissante, châssis aluminium, double vitrage, équipée de volets roulants mécanique en PVC avec manivelle laquelle est HS.

le tout en état d'usage normal.

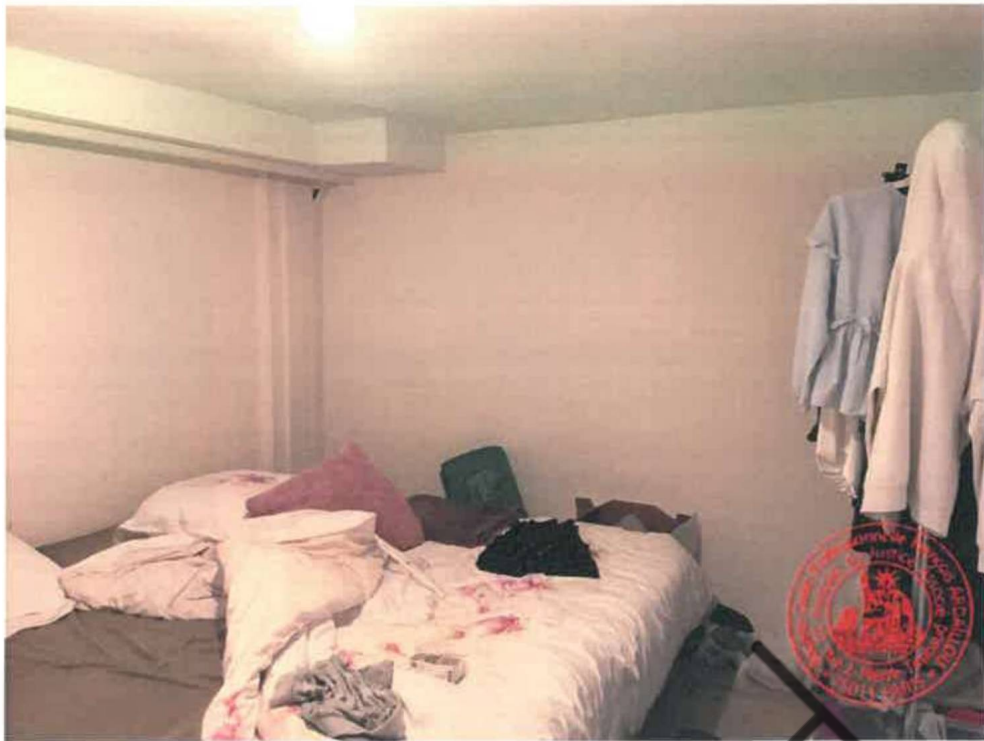
1.

La cloison du fond, pleine, en carreaux de plâtre, sépare le bien en deux parties : appartement côté jardin et studio côté rue.

Le **sol** est recouvert d'un parquet en bon état général.

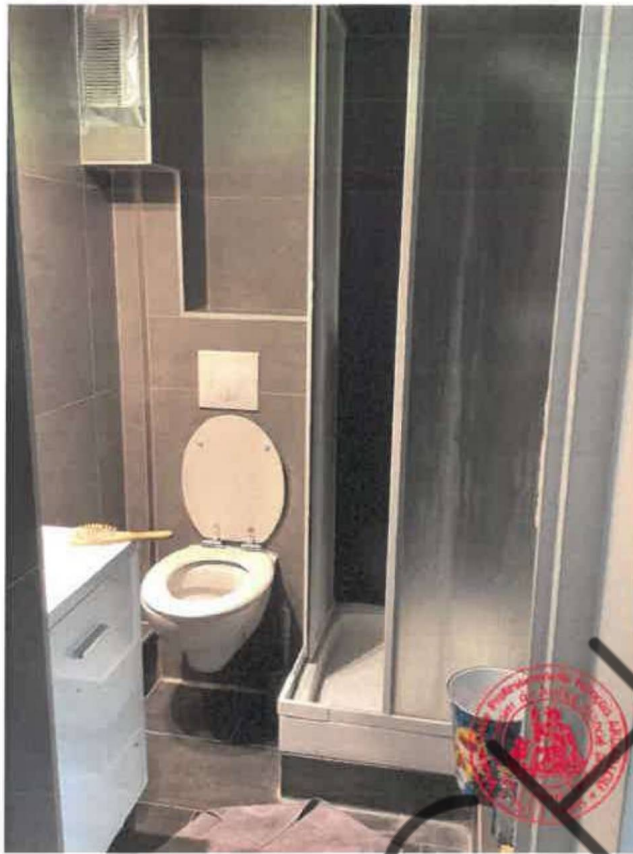
1.

Le sol est recouvert d'un carrelage en état d'usage normal, taché par le calcaire.

- une cabine de douche avec son receveur en céramique blanche, portes coulissantes, colonne de douche avec mitigeur, douchette et flexible, le tout en état d'usage normal,
- un meuble lavabo comprenant une vasque en céramique blanche avec son mitigeur et un placard bas, le tout en état d'usage normal,
- une cuvette de WC suspendue en état d'usage normal,
- un sèche-serviettes électrique en état d'usage normal.

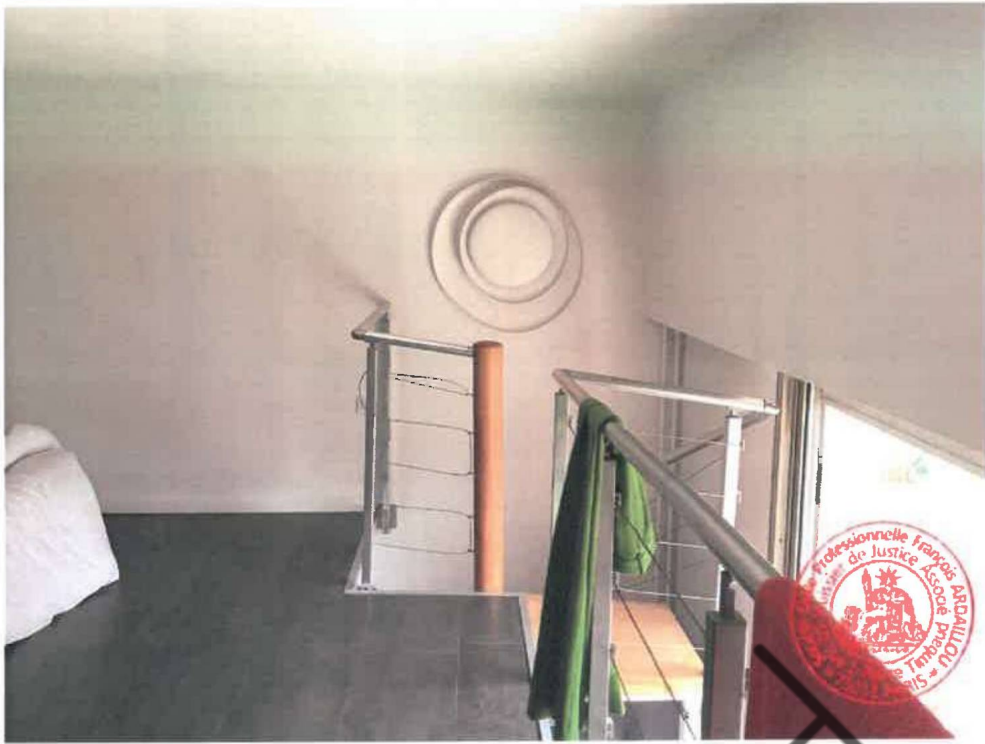
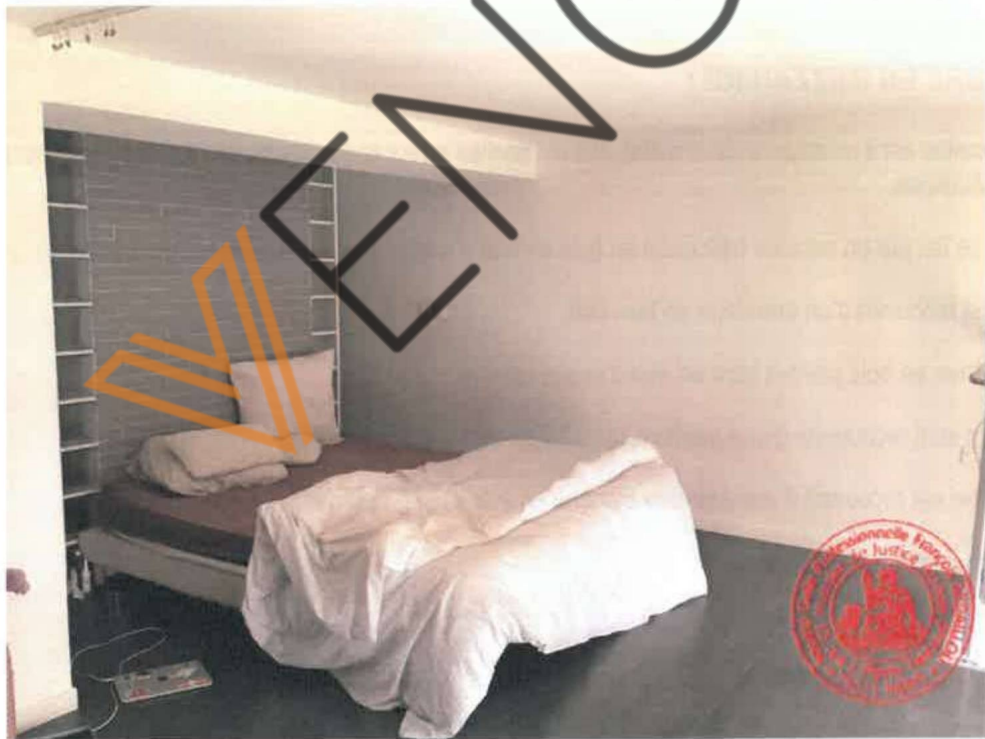
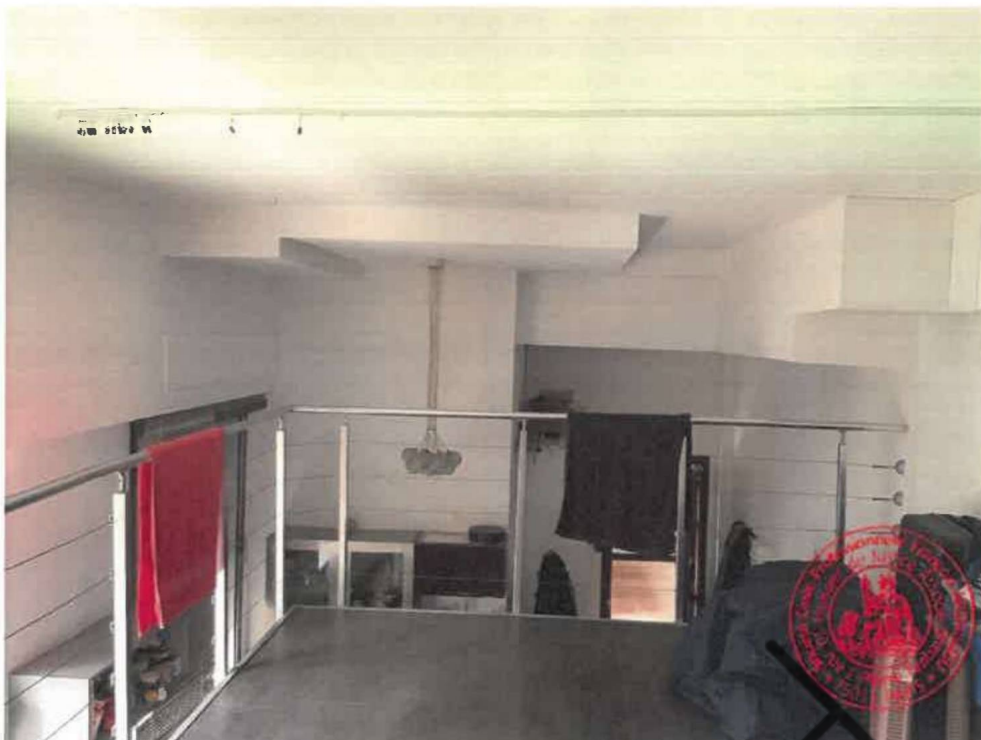
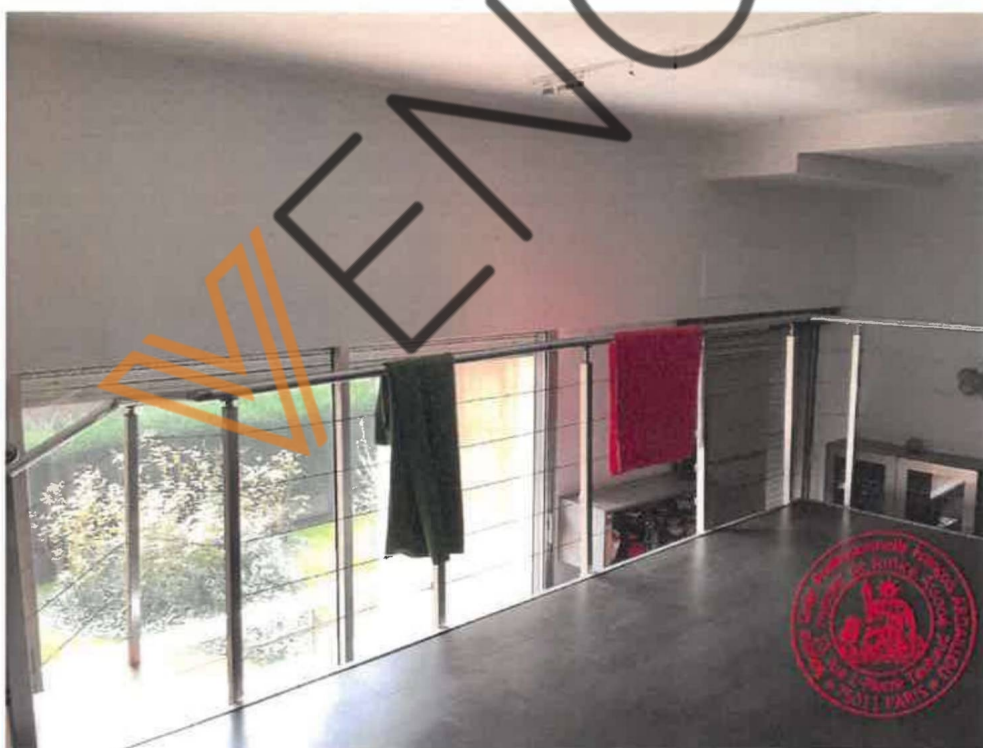
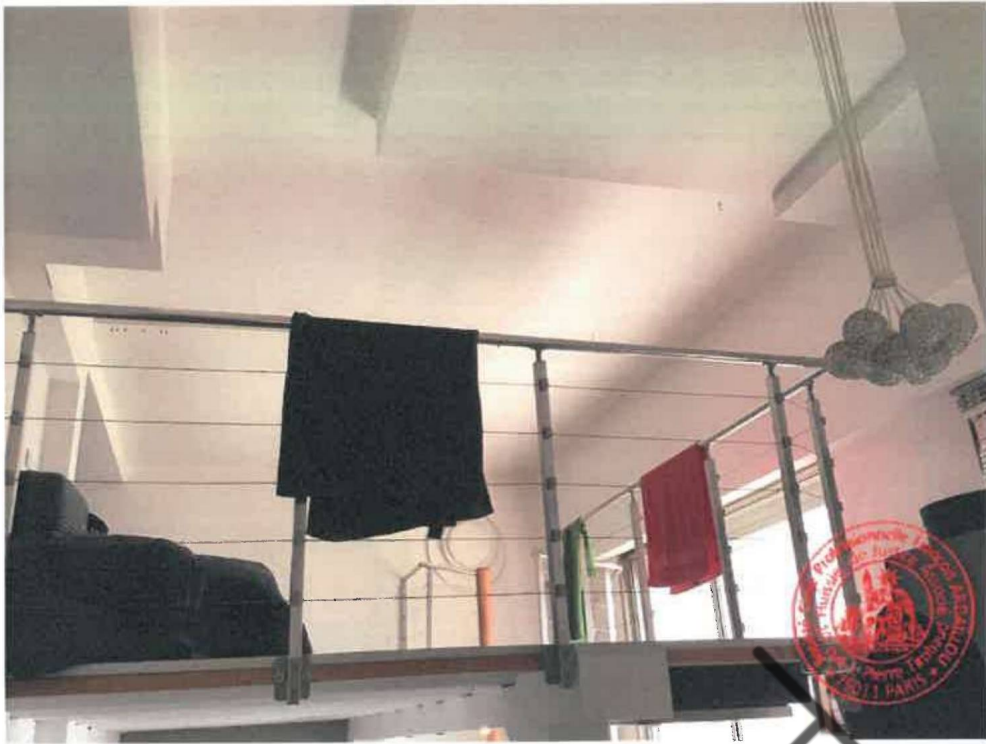
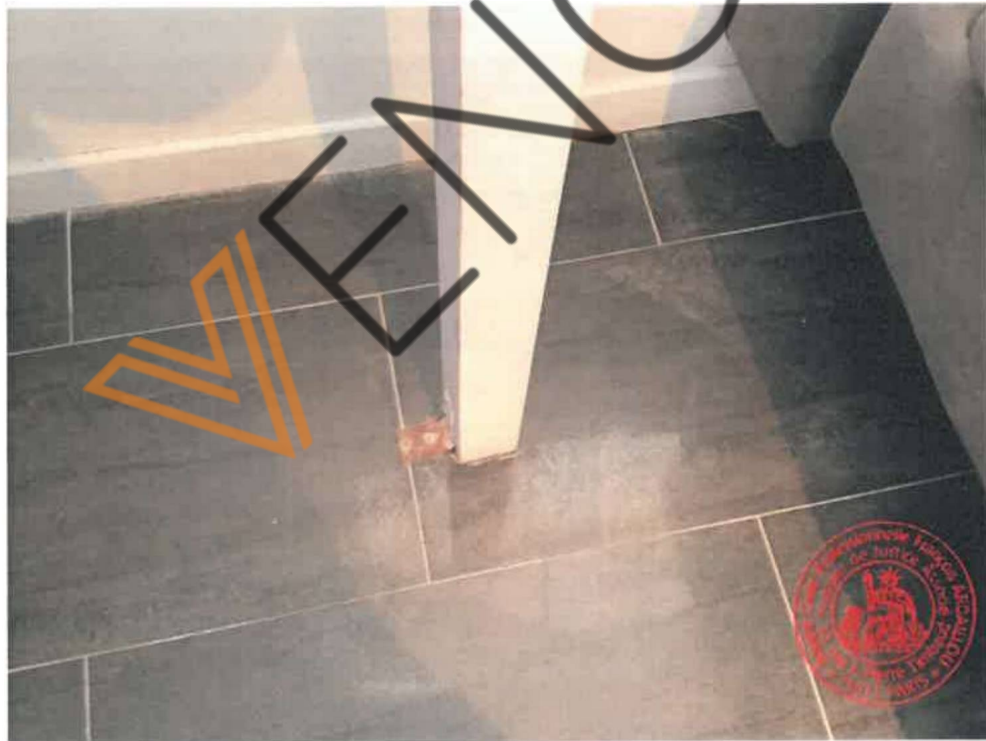
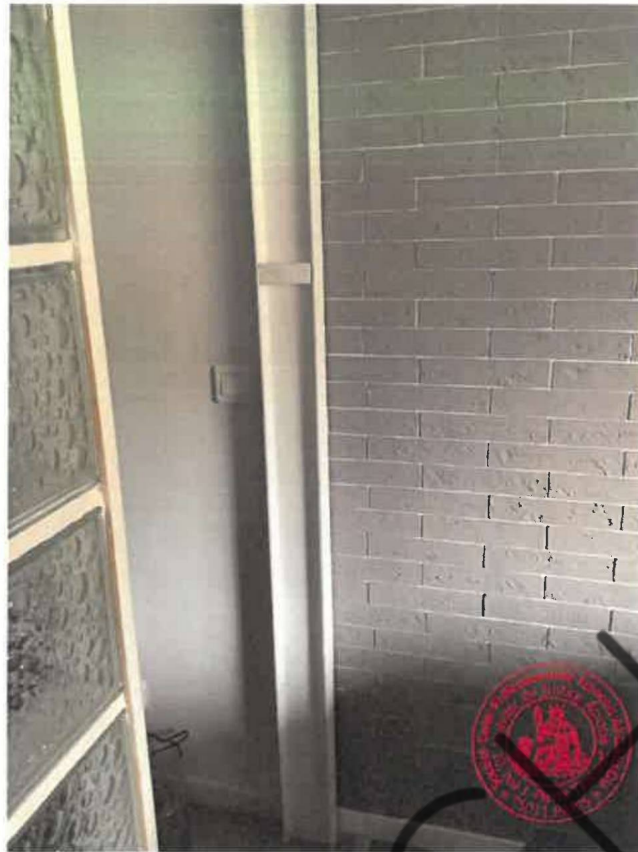
La mezzanine est à ossature bois et métal, elle est scellée au sol et aux murs. Elle est sécurisée par un garde-corps métallique.

L'accès se fait par un escalier hélicoïdal en bois en état d'usage, traces d'usure sur les marches.

Le sol est recouvert d'un carrelage en bon état.

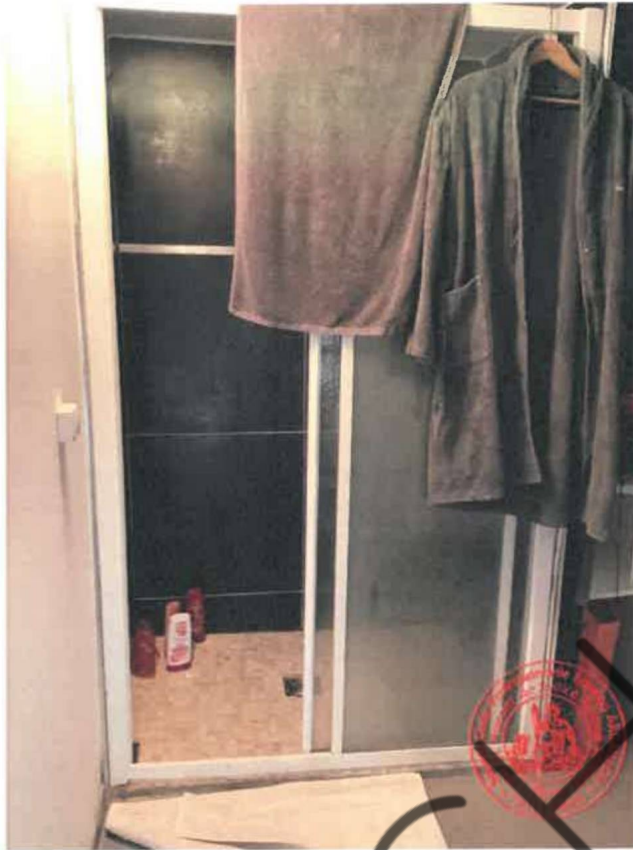
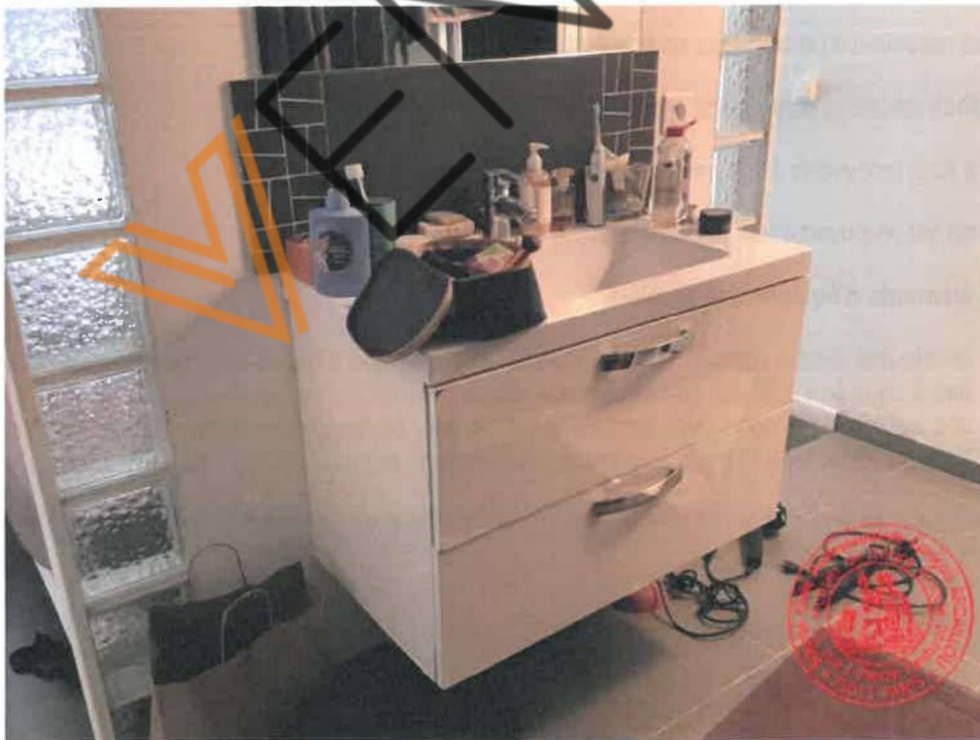
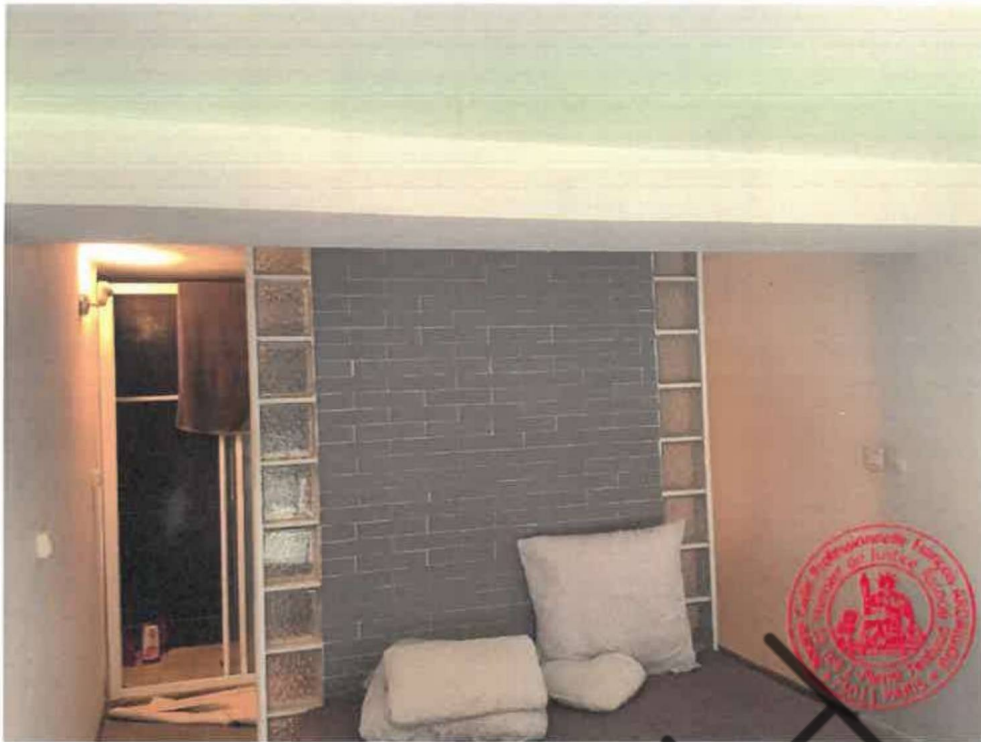
Le sol est recouvert d'un carrelage en bon état.

- un meuble lavabo comprenant une vasque en céramique blanche avec son mitigeur et un placard bas à deux tiroirs, le tout en état d'usage normal,
- une cabine de douche avec son receveur carrelé, portes coulissantes, colonne de douche avec mitigeur, douchette et flexible, le tout en état d'usage normal,

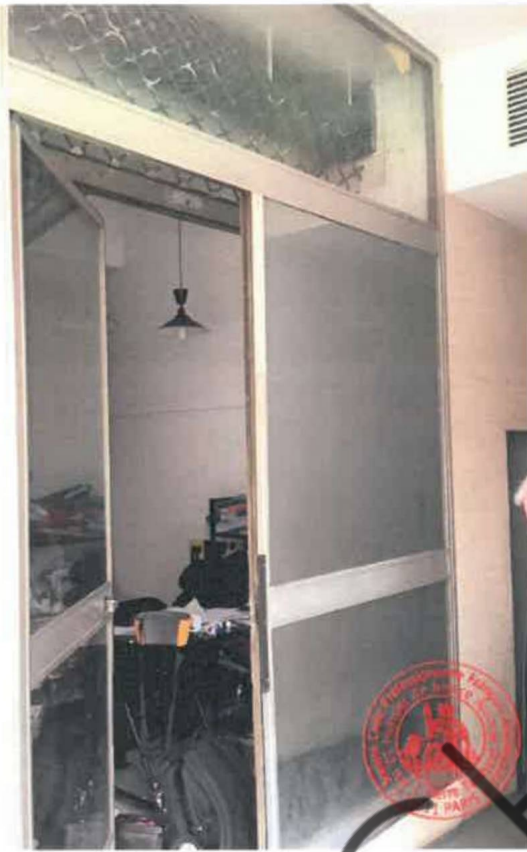
1.

La façade sur rue du local à châssis aluminium comprend une baie vitrée et une porte vitrée avec imposte.

La porte comprend une serrure à un point en bon état de fonctionnement et une poignée bec de cane en métal.

Il y a un rideau métallique intérieur manuel.
