## PROCÈS-VERBAL DE DESCRIPTION

Dans un ensemble immobilier en copropriété situé à PARIS (75011), 115-117 avenue Philippe Auguste,

Lot numéro cent un (101) :

Cage d'escalier A, un local à usage commercial et professionnel, livré brut et non équipé, situé au rez-de-chaussée sur le hall.

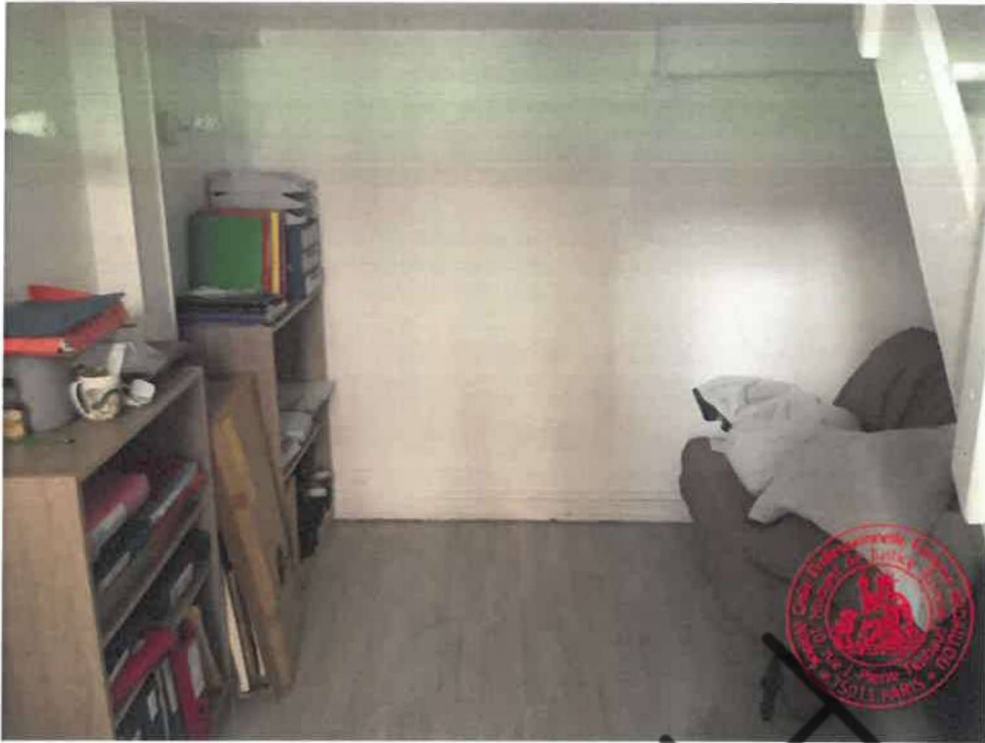
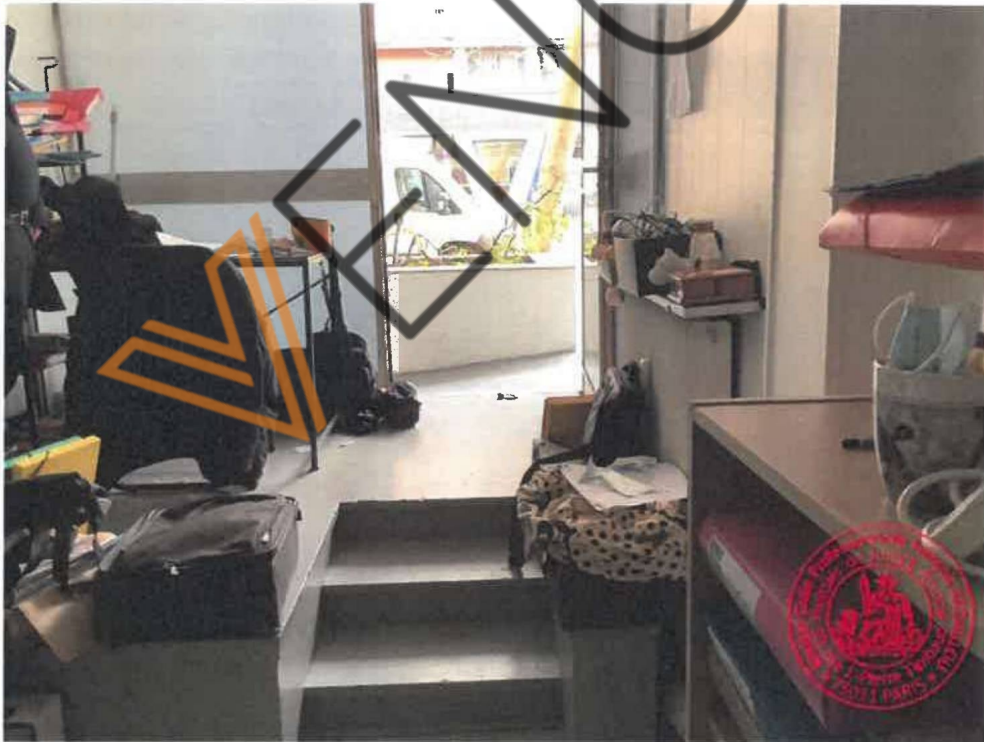
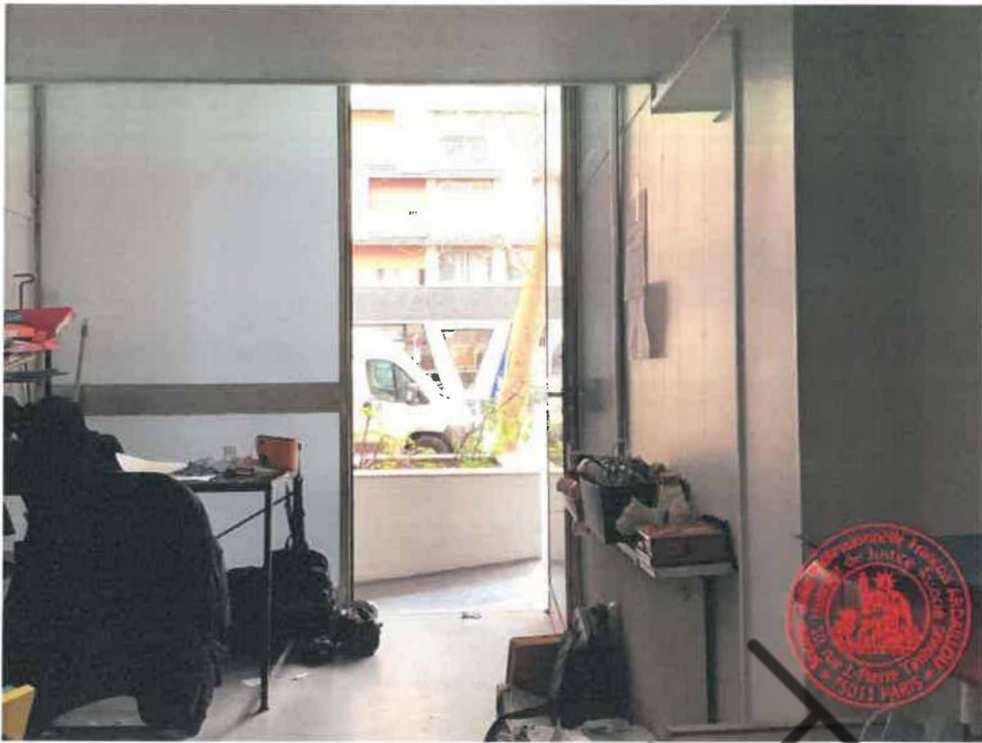
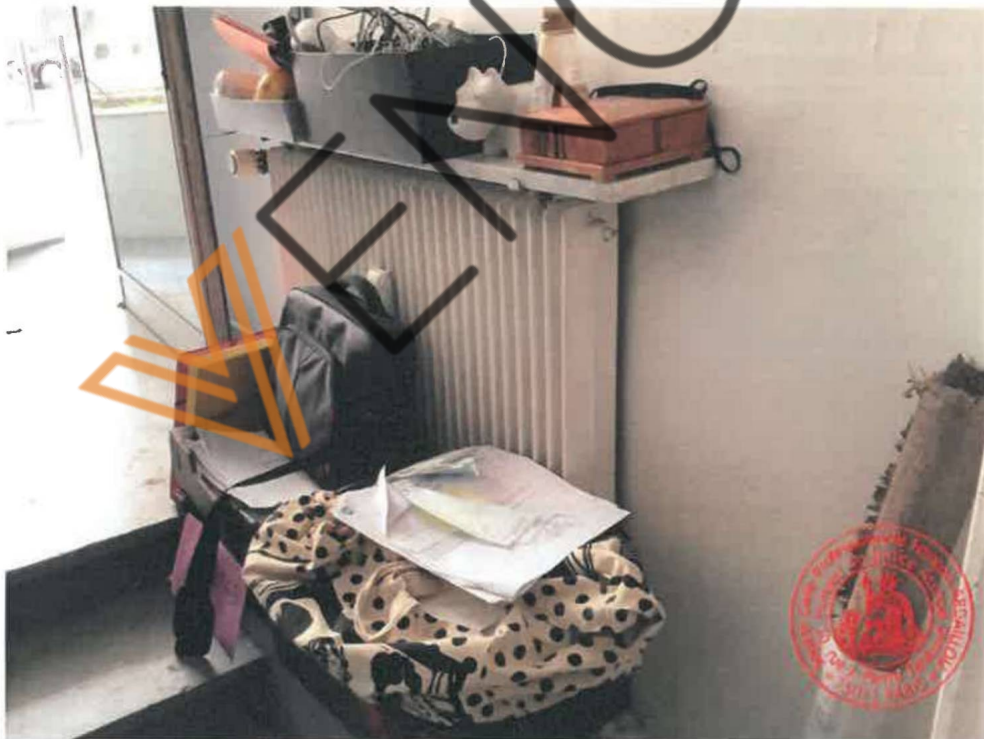
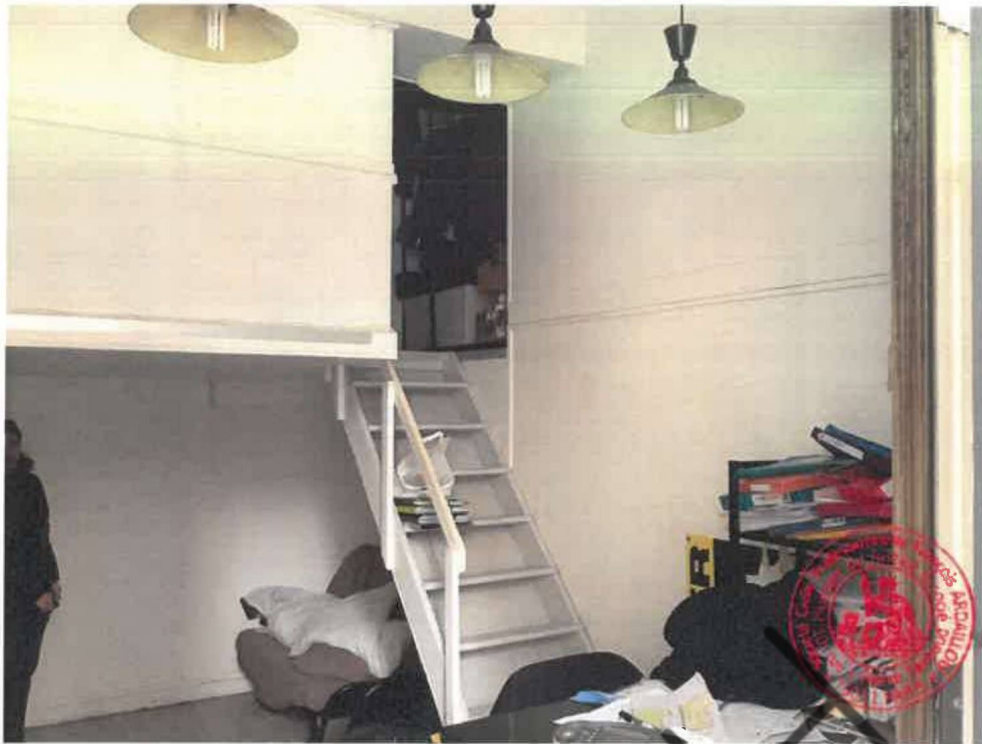
A l'entrée de la pièce le sol en béton est recouvert d'une peinture grise en état d'usage normal.

Deux marches en béton peint donnent accès au fond de la pièce, dont le sol est recouvert d'un parquet en état d'usage.

Les murs sont recouverts de lambris en bois ou d'une peinture blanche en état d'usage normal.

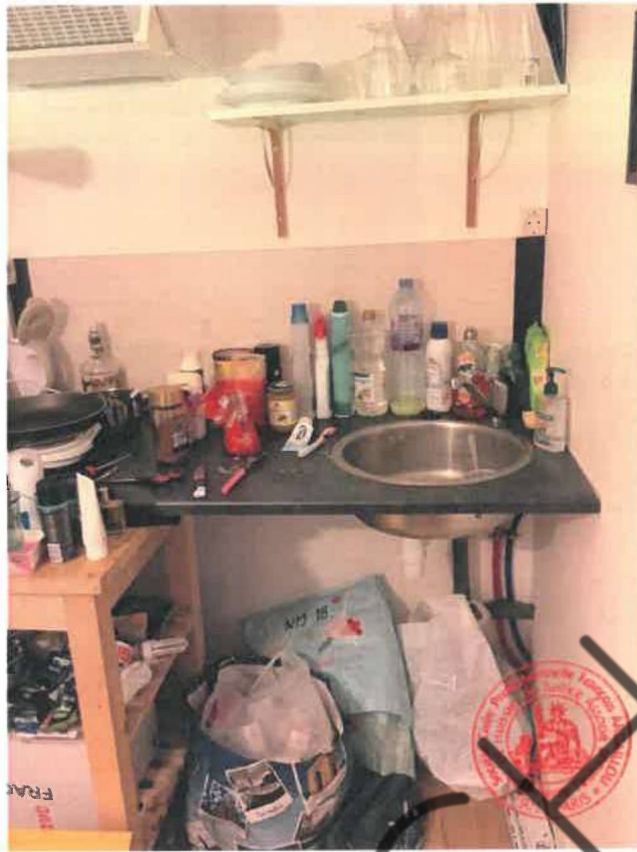
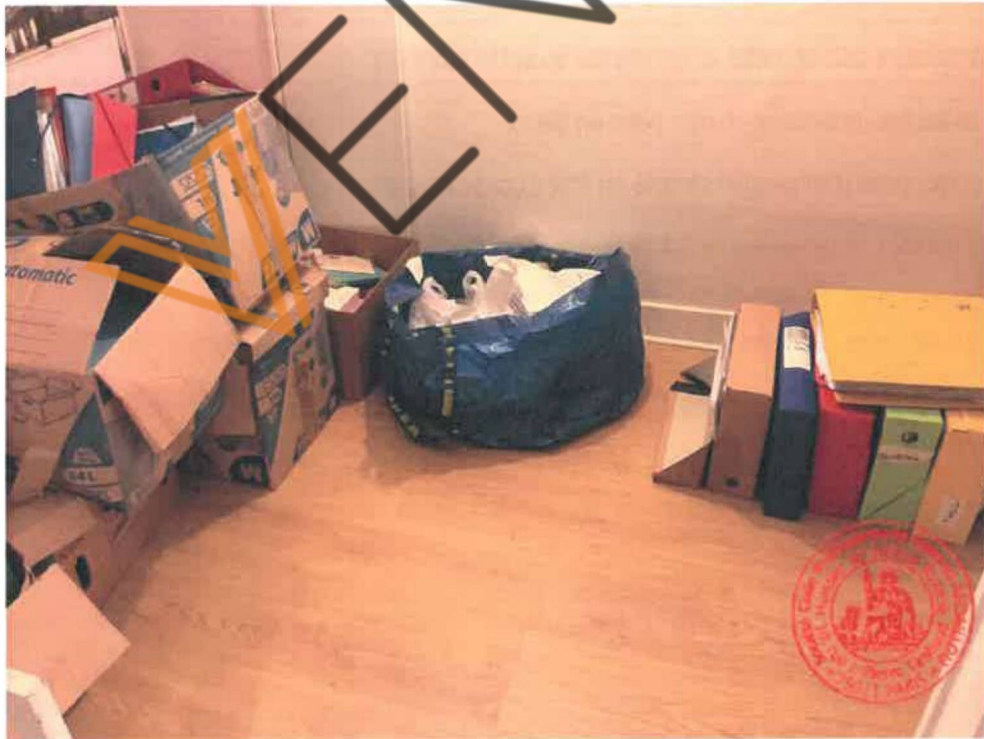
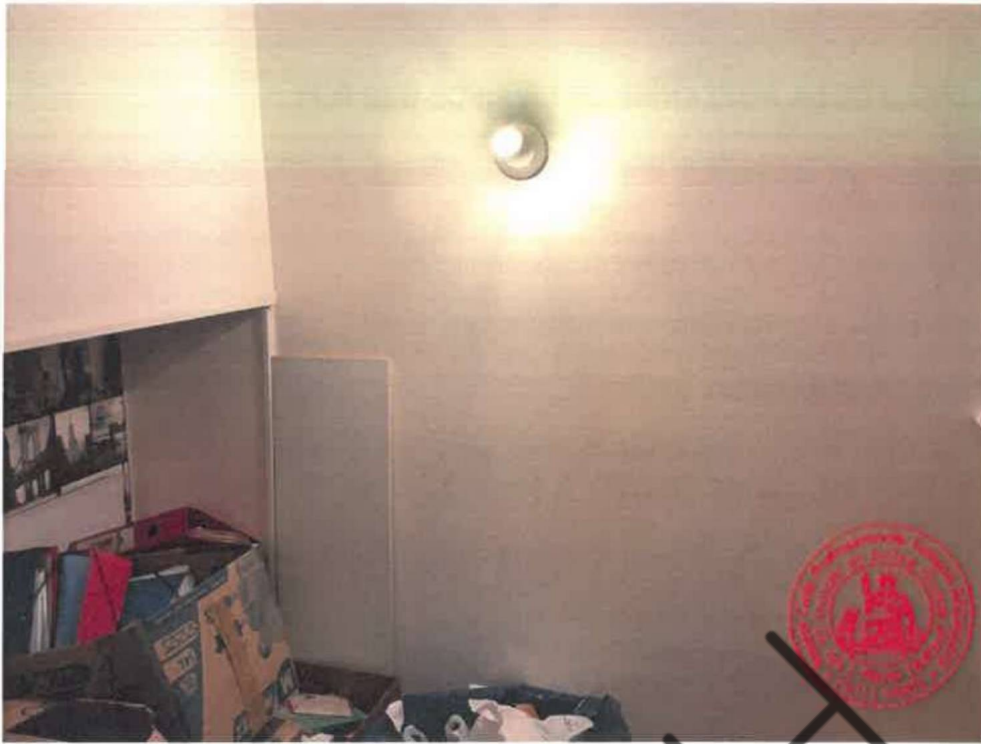
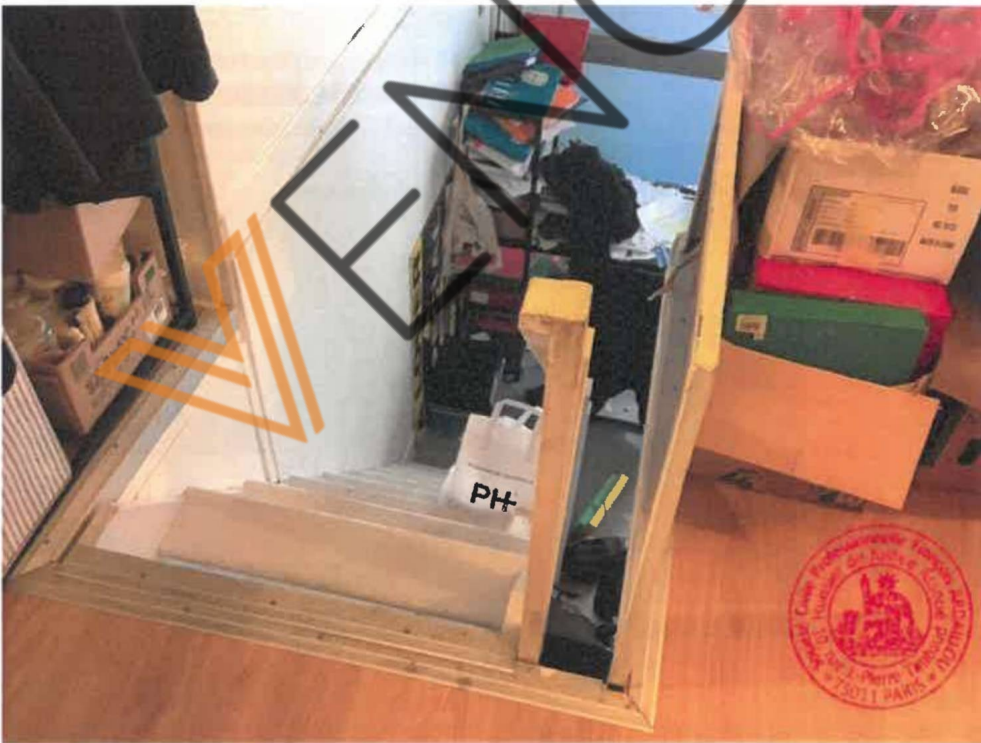
Elle est à ossature bois et métal, et est scellée au sol et aux murs.

Le sol est recouvert d'un parquet stratifié en état d'usage normal.

Les murs doublés en panneaux de BA13 sont recouverts d'une fibre de verre peinte en blanc en état d'usage normal.

Elle comprend un meuble évier avec évier en inox, mitigeur, plan de travail et crédence en mélaminé, le tout en état d'usage.

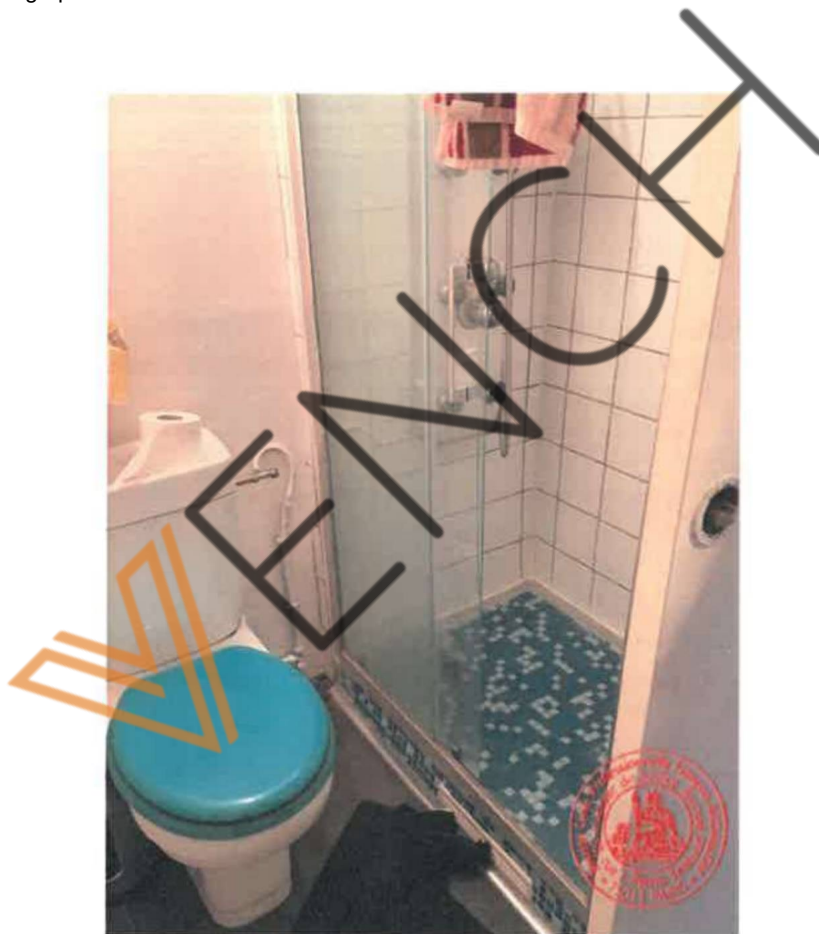
1.

L'accès s'effectue par une porte en bois à ouverture coulissante en bon état de fonctionnement, peinture blanche en état d'usage.

Le sol est recouvert d'un carrelage en état d'usage normal.

- une cabine de douche avec son receveur carrelé, portes coulissantes, colonne de douche à jets massants avec mitigeur, douchette et flexible, le tout en état d'usage normal, parois intérieures carrelées,
- une cuvette de WC sur pied avec lave-mains intégré en état d'usage normal.
