PROCÈS-VERBAL DE DESCRIPTION

Dans un ensemble immobilier en copropriété situé à PARIS (75011), 115-117 avenue Philippe Auguste,

Lot numéro cent un (101) :

Cage d'escalier A, un local à usage commercial et professionnel, livré brut et non équipé, situé au rez-de-chaussée sur le hall.

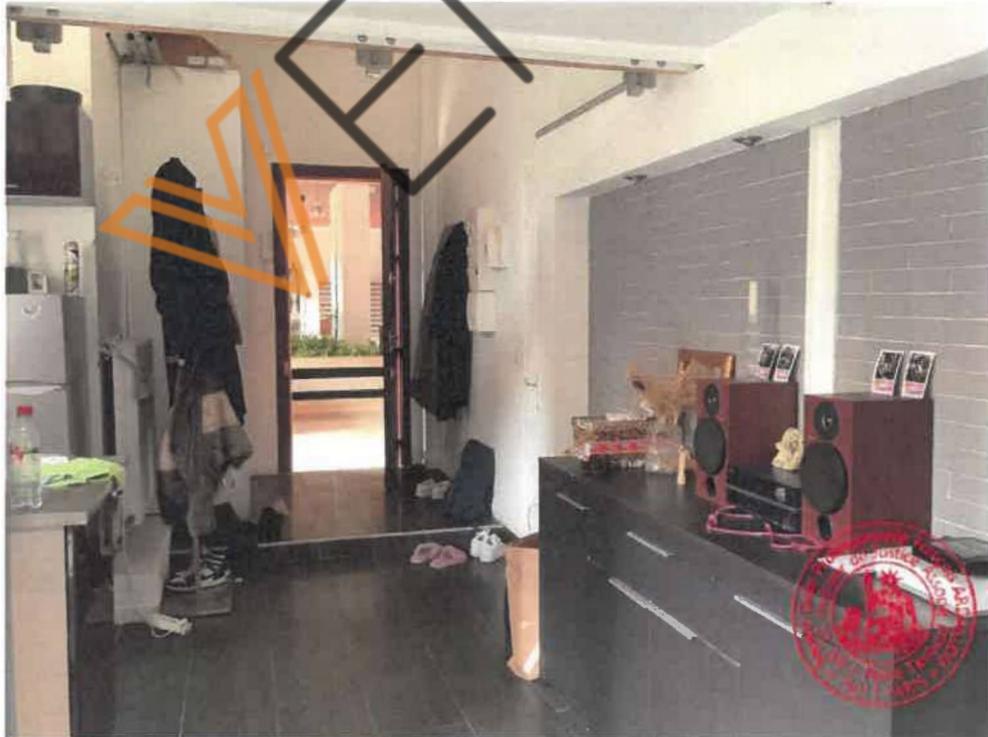
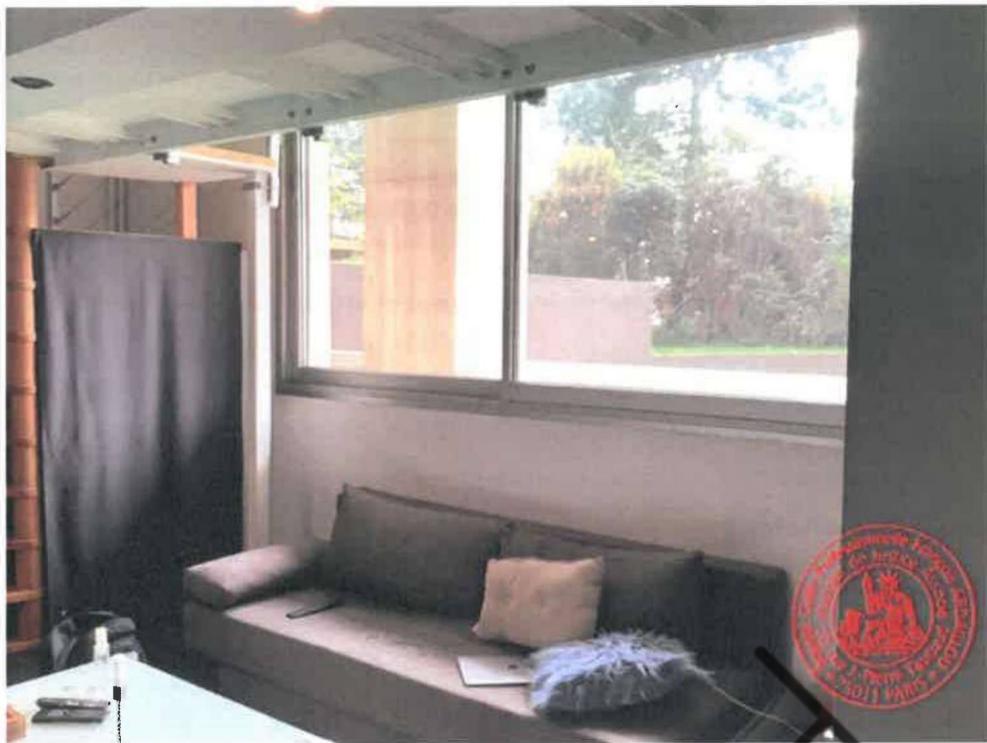
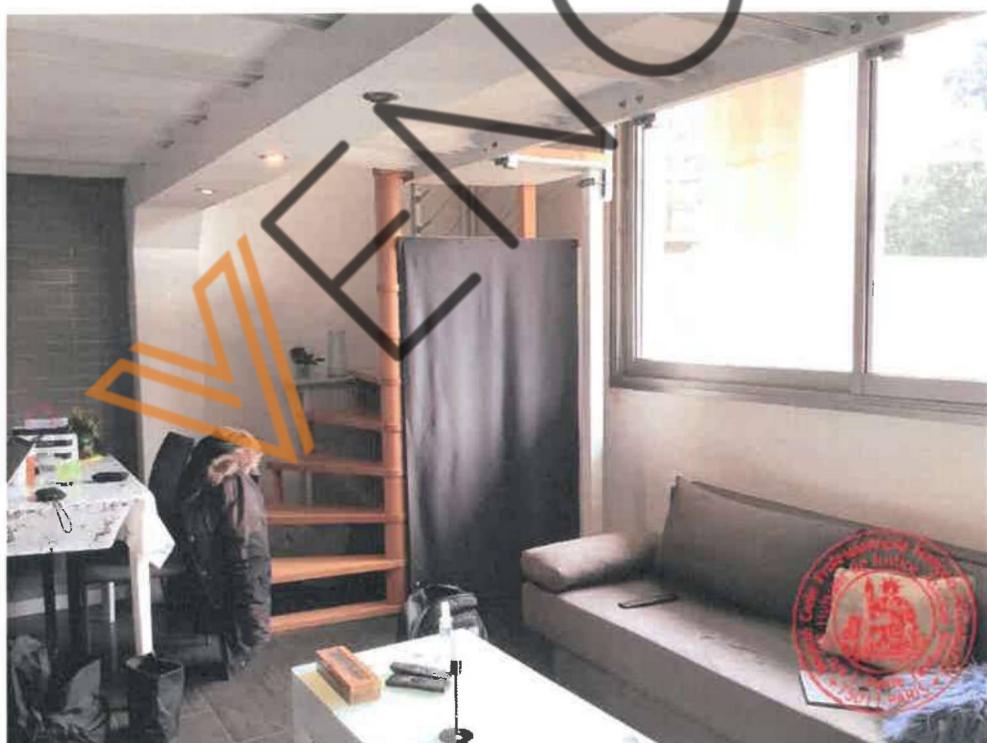
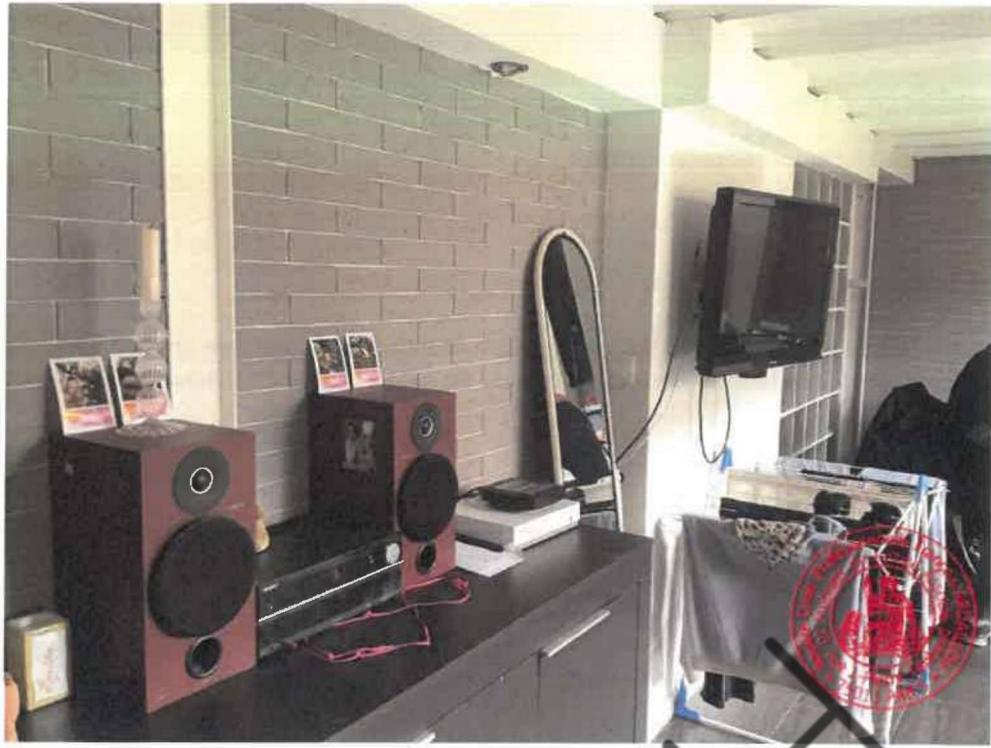
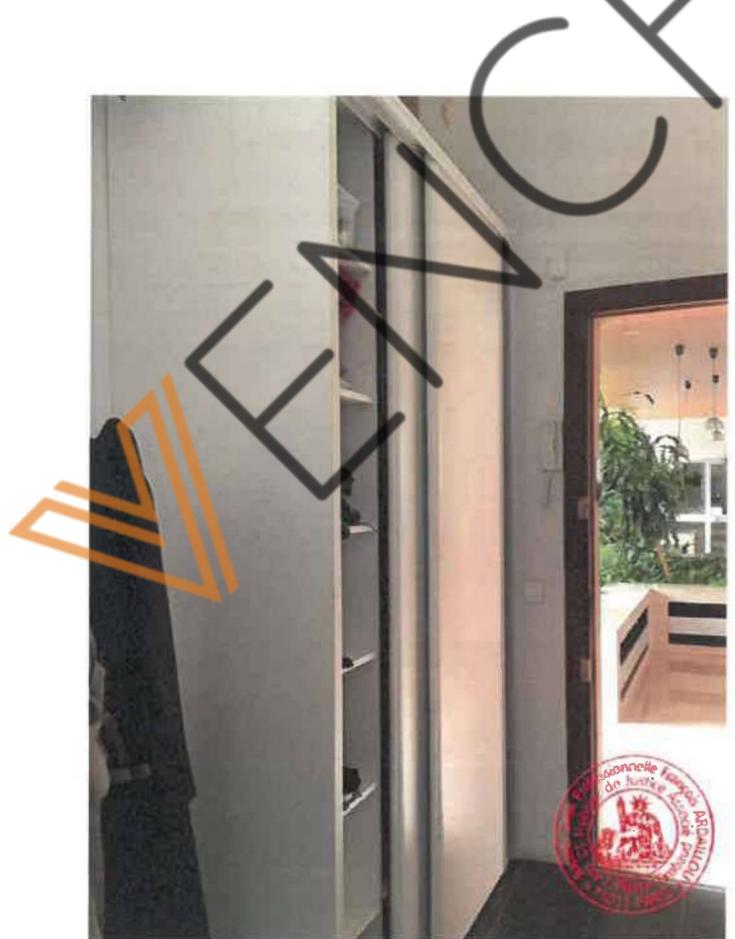
ENTRÉE AVEC SÉJOUR:

L'accès par le hall s'effectue par une porte en bois verni en bon état de fonctionnement, ouverture battant simple, avec une poignée à bec de cane en métal. Elle est équipée d'une serrure un point et de deux verrous en bon état de fonctionnement.

Le sol est recouvert d'un carrelage en bon état. Il est surélevé dans l'entrée.

Les plinthes en bois peintes sont en état d'usage normal.

Les murs sont recouverts soit d'une peinture blanche, soit de parements imitation brique, le tout en état d'usage normal.

Le plafond est recouvert d'une peinture blanche en état d'usage normal.

L'éclairage naturel de la pièce est assuré par une fenêtre en bon état de fonctionnement, ouverture coulissante, châssis aluminium, simple vitrage, équipée de volets roulant électrique en PVC en bon état de fonctionnement.

- deux radiateurs de chauffage par immeuble (chaudière collective à gaz),
- une grande penderie dans l'entrée à deux portes coulissantes en mélaminé blanc, en état d'usage normal,
- un tableau électrique et un disjoncteur différentiel,
- un combiné d'interphone.

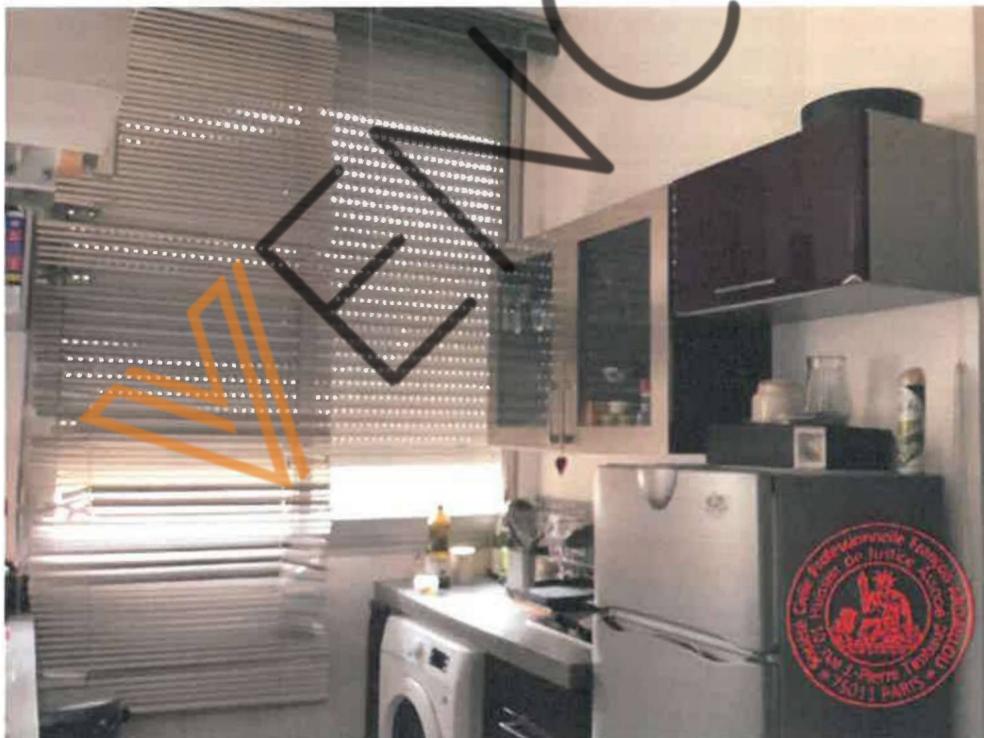
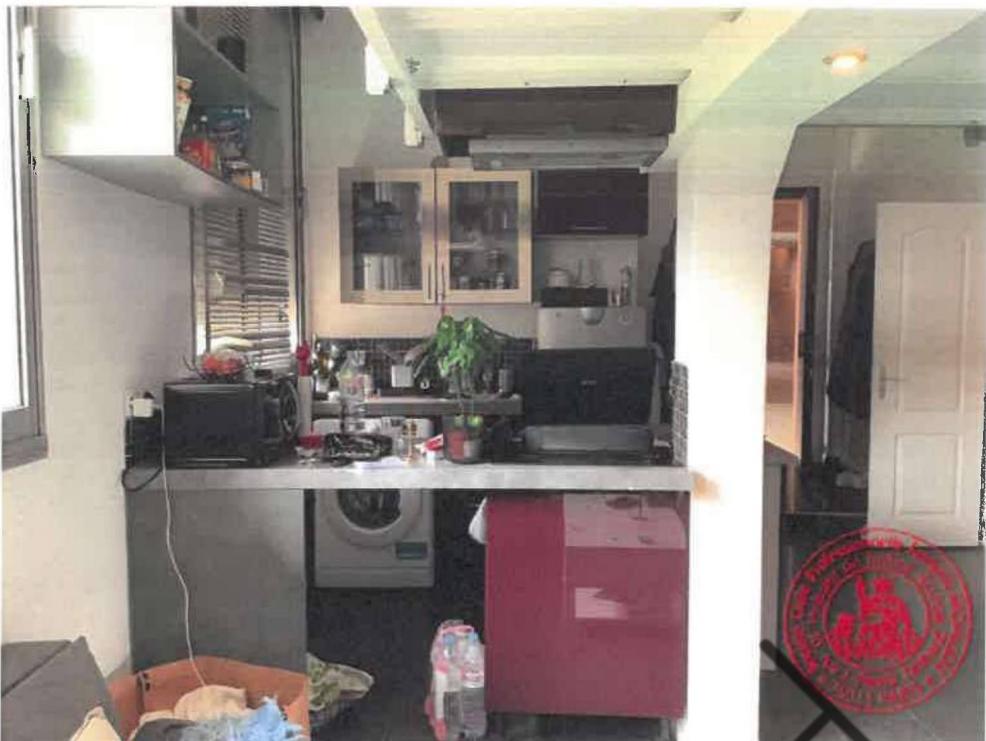
CUISINE :

Le sol est recouvert d'un carrelage en bon état.

Les **murs** sont recouverts d'une peinture blanche en état d'usage normal.

Le **plafond** est recouvert d'une peinture blanche en état d'usage normal.

L'**éclairage naturel** de la pièce est assuré par une fenêtre en bon état de fonctionnement, ouverture coulissante, châssis aluminium, double vitrage, équipée de volets roulants mécanique en PVC avec manivelle laquelle est HS.

- un plan de travail en mélaminé avec évier en inox encastré et éléments de rangement bas à 4 tiroirs et un placard,
- un meuble bas avec plan de travail en mélaminé et placard bas,
- deux placards hauts suspendus,
- une crédence carrelée avec 2 prises murales,

le tout en état d'usage normal.

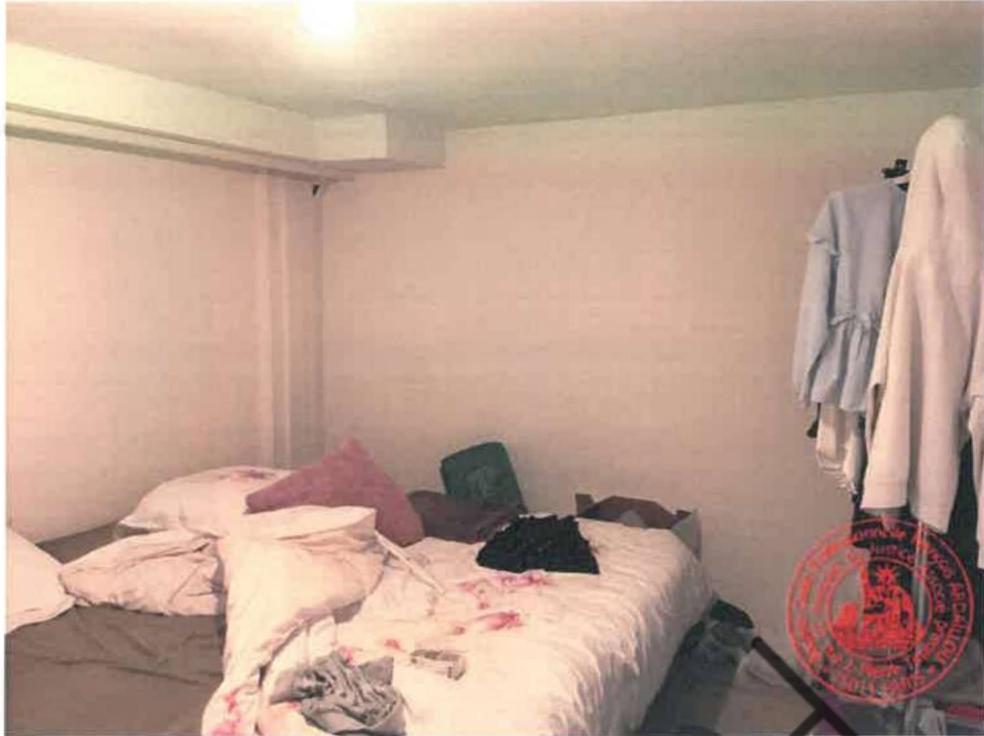
CHAMBRE DU REZ-DE-CHAUSSÉE :

Il s'agit d'une pièce aveugle.

Elle est séparée du séjour par une semi-cloison mi pleine, mi recouverte de pavées de verre, et sans porte.

La cloison du fond, pleine, en carreaux de plâtre, sépare le bien en deux parties : appartement côté jardin et studio côté rue.

Le **sol** est recouvert d'un parquet en bon état général.

Les **plinthes** en bois peintes sont en état d'usage normal.

Les murs sont recouverts d'une peinture blanche en état d'usage normal.

Le plafond est recouvert de peinture blanche en état d'usage normal.

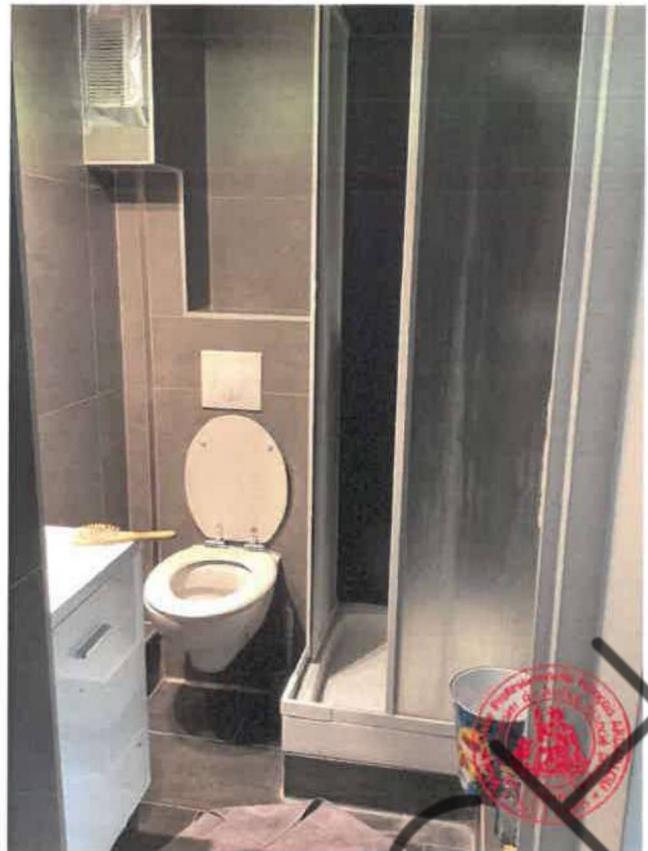
SALLE DE DOUCHE DU REZ-DE-CHAUSSÉE :

L'accès s'effectue par une porte bois en bon état, peinture de couleur blanche, ouverture battant simple, avec une poignée à bec de cane en métal et un verrou.

Le sol est recouvert d'un carrelage en état d'usage normal, taché par le calcaire.

Les murs sont recouverts de carreaux de faïence en bon état.

Le plafond est recouvert d'une peinture blanche en état d'usage normal.

- une cabine de douche avec son receveur en céramique blanche, portes coulissantes, colonne de douche avec mitigeur, douchette et flexible, le tout en état d'usage normal,
- un meuble lavabo comprenant une vasque en céramique blanche avec son mitigeur et un placard bas, le tout en état d'usage normal,
- une cuvette de WC suspendue en état d'usage normal,
- un sèche-serviettes électrique en état d'usage normal.

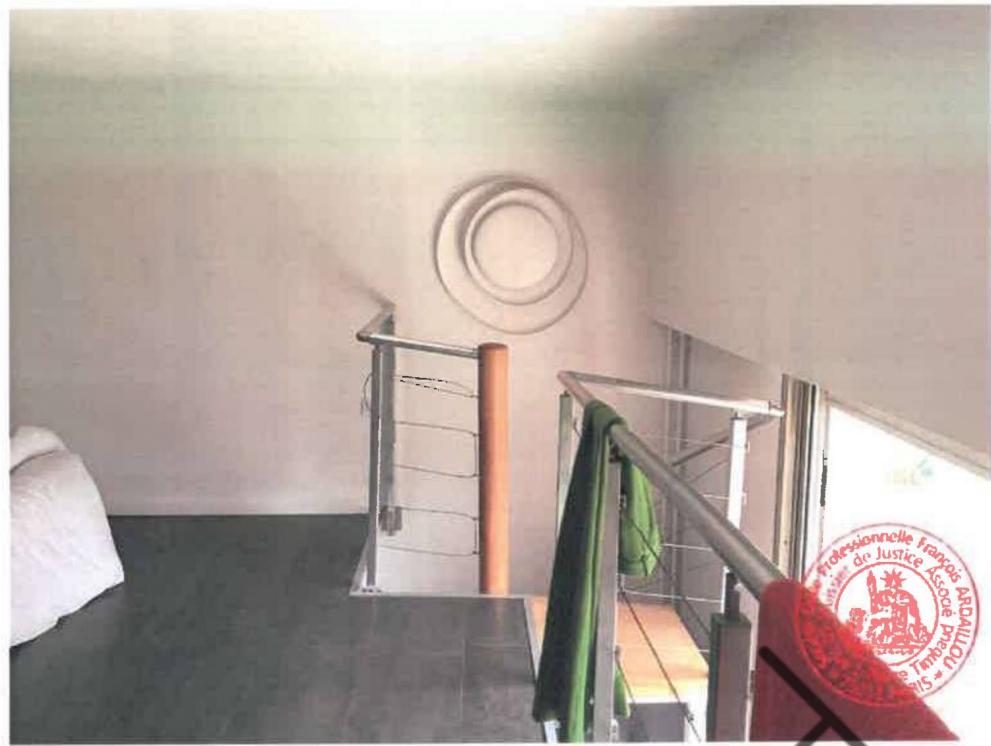
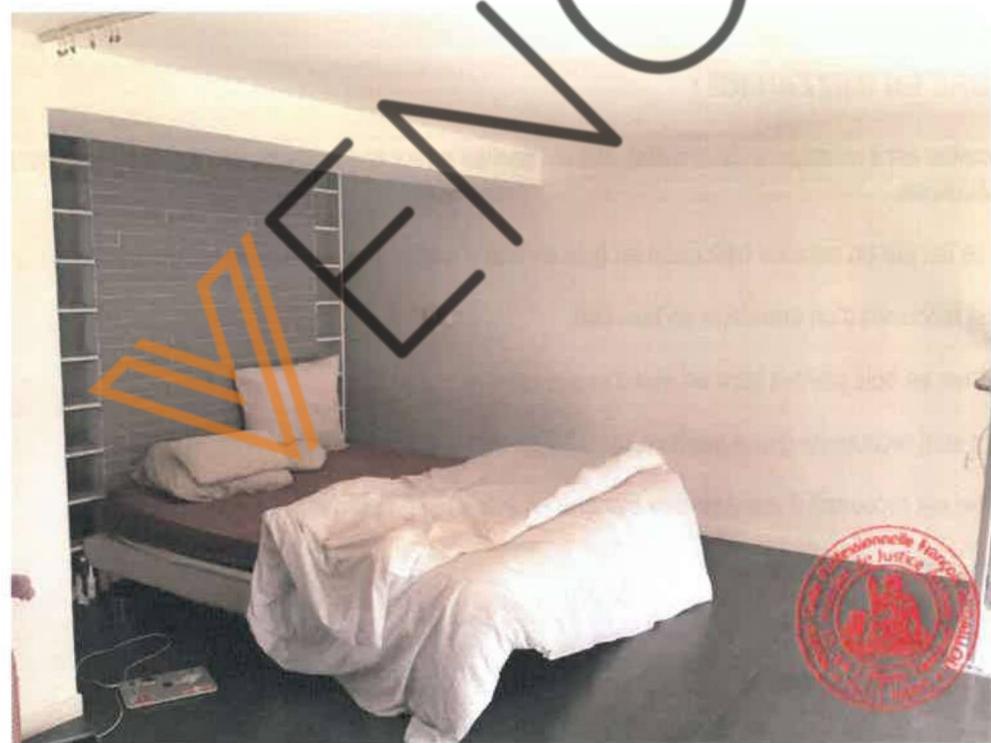
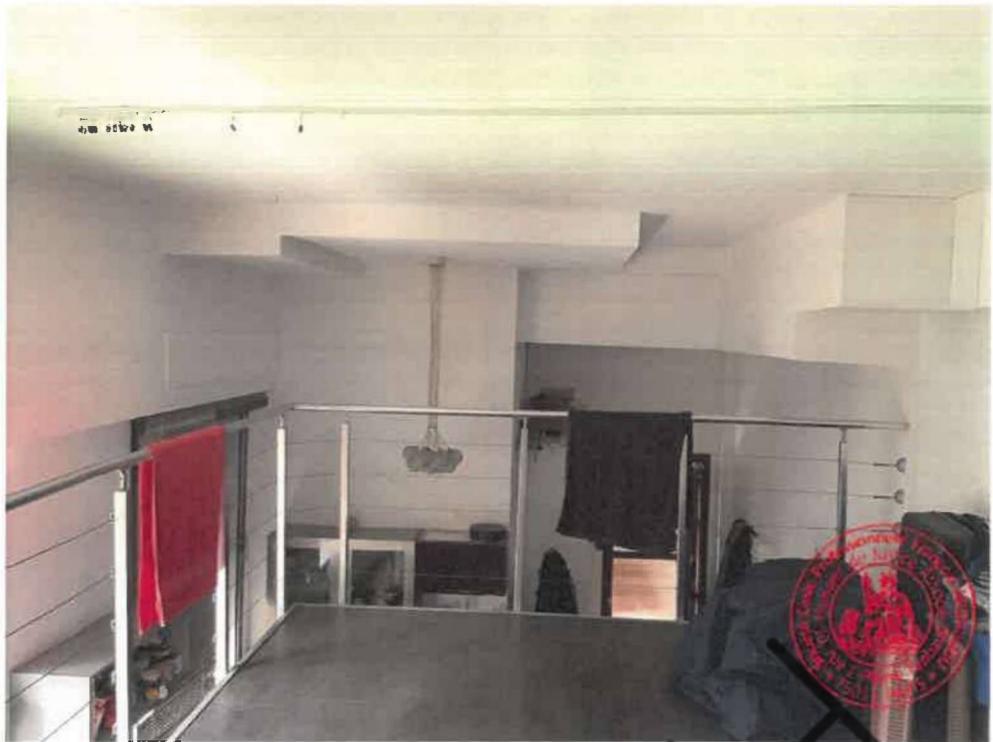
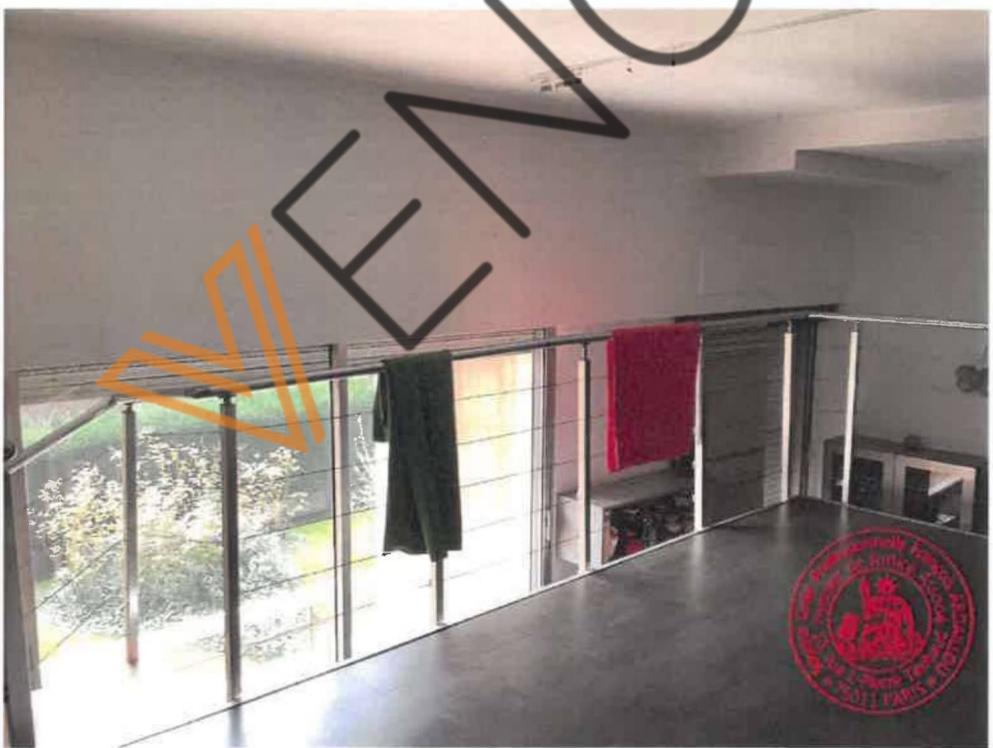
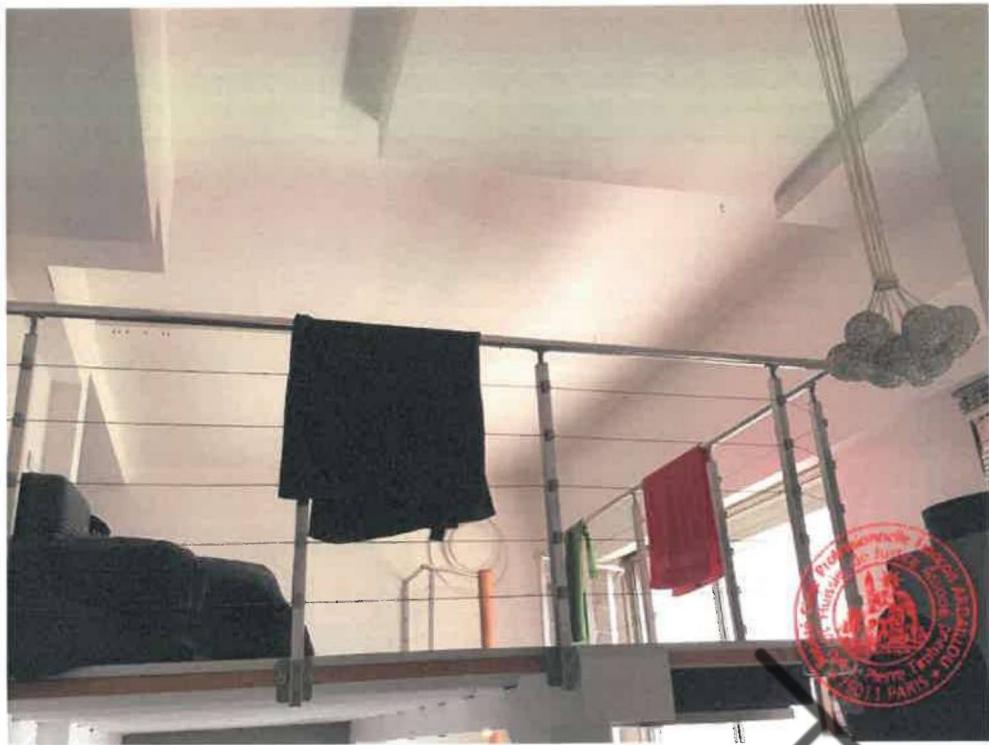
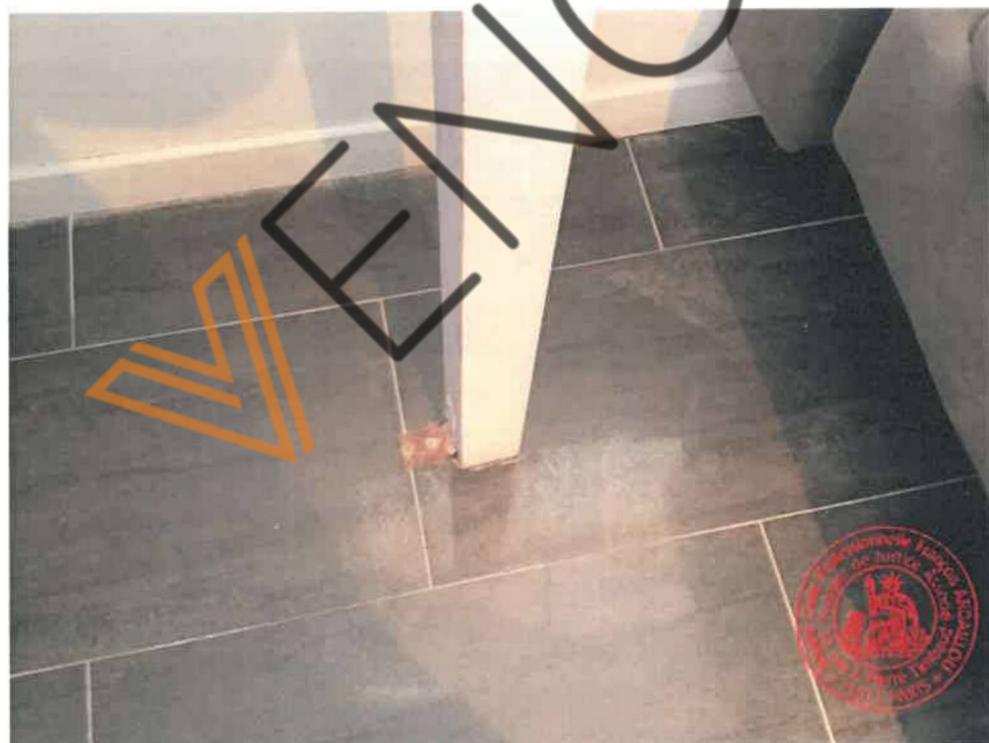
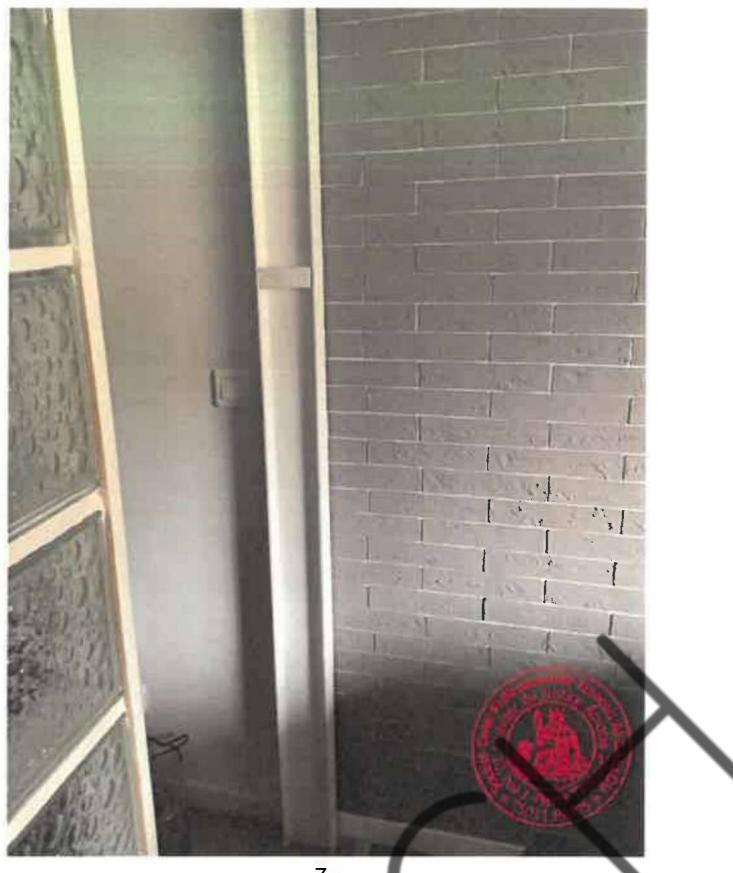
CHAMBRE EN MEZZANINE :

La mezzanine est à ossature bois et métal, elle est scellée au sol et aux murs. Elle est sécurisée par un garde-corps métallique.

L'accès se fait par un escalier hélicoïdal en bois en état d'usage, traces d'usure sur les marches.

Le sol est recouvert d'un carrelage en bon état.

Les **plinthes** en bois peintes sont en état d'usage normal.

Les murs sont recouverts d'une peinture blanche en état d'usage normal.

Le **plafond** est recouvert d'une peinture blanche en état d'usage normal.

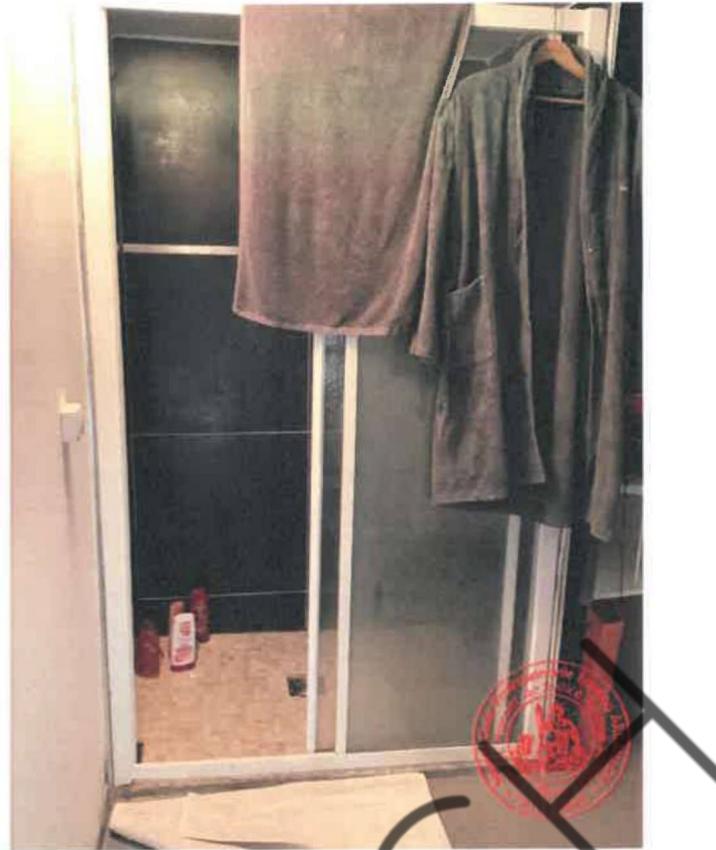
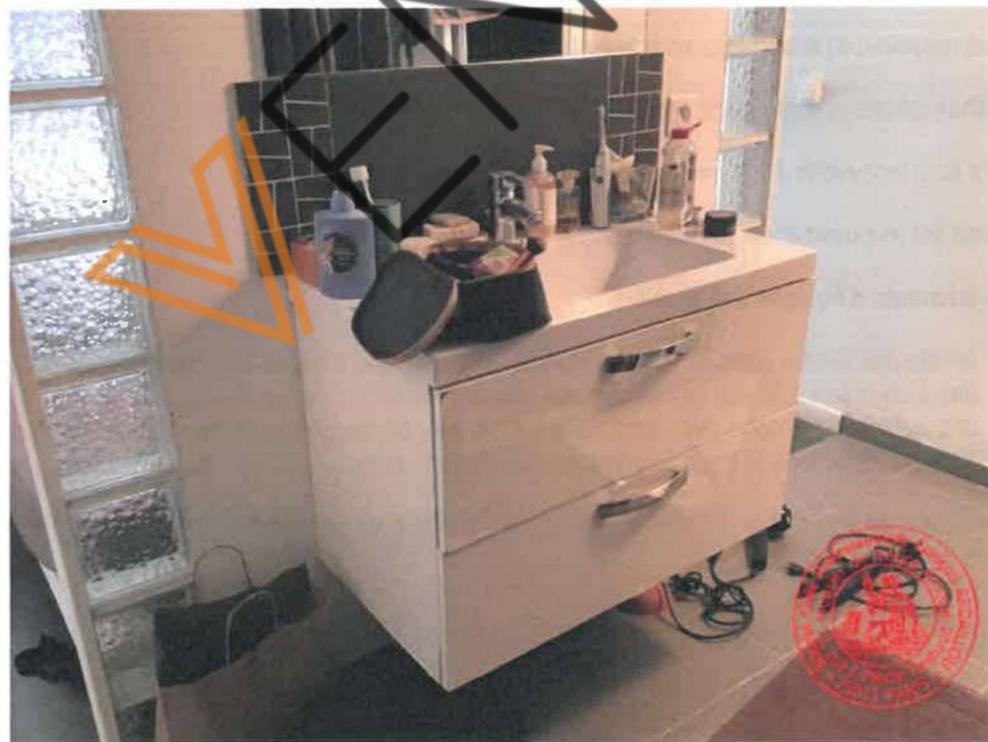
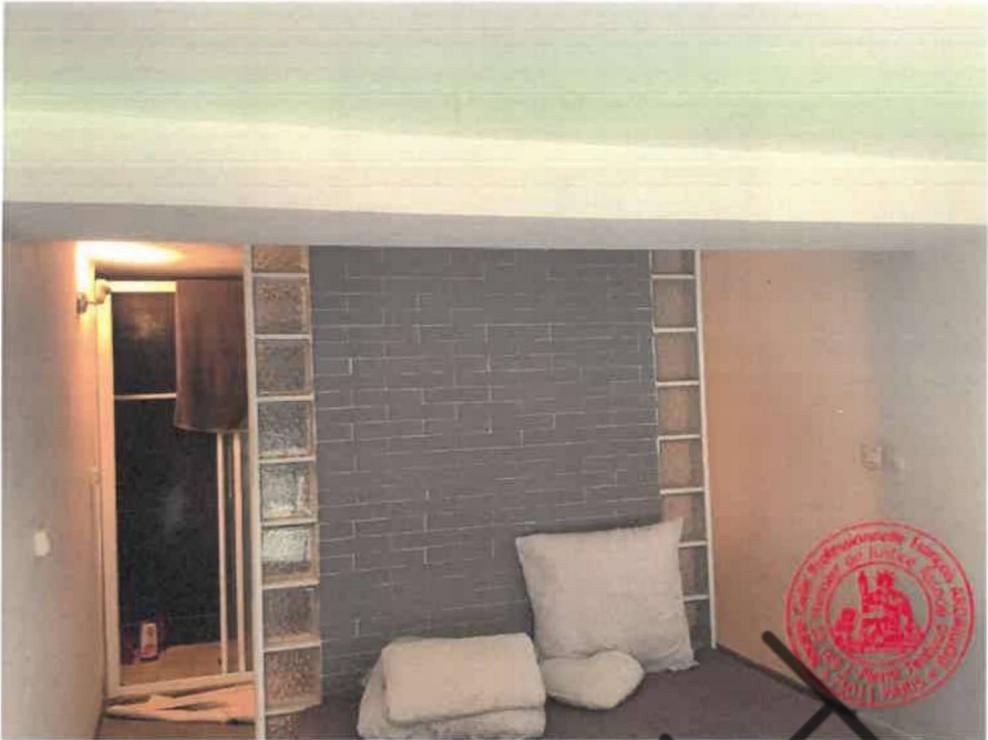
SALLE D'EAU EN MEZZANINE :

Le sol est recouvert d'un carrelage en bon état.

Les plinthes carrelées sont en bon état.

Les murs sont recouverts d'une peinture blanche en état d'usage normal.

Le plafond est recouvert d'une peinture blanche en état d'usage normal.

- un meuble lavabo comprenant une vasque en céramique blanche avec son mitigeur et un placard bas à deux tiroirs, le tout en état d'usage normal,
- une cabine de douche avec son receveur carrelé, portes coulissantes, colonne de douche avec mitigeur, douchette et flexible, le tout en état d'usage normal,

Elle est séparée de la chambre par une semi-cloison mi pleine avec parement en briquettes, mi recouverte de pavées de verre, et sans porte.

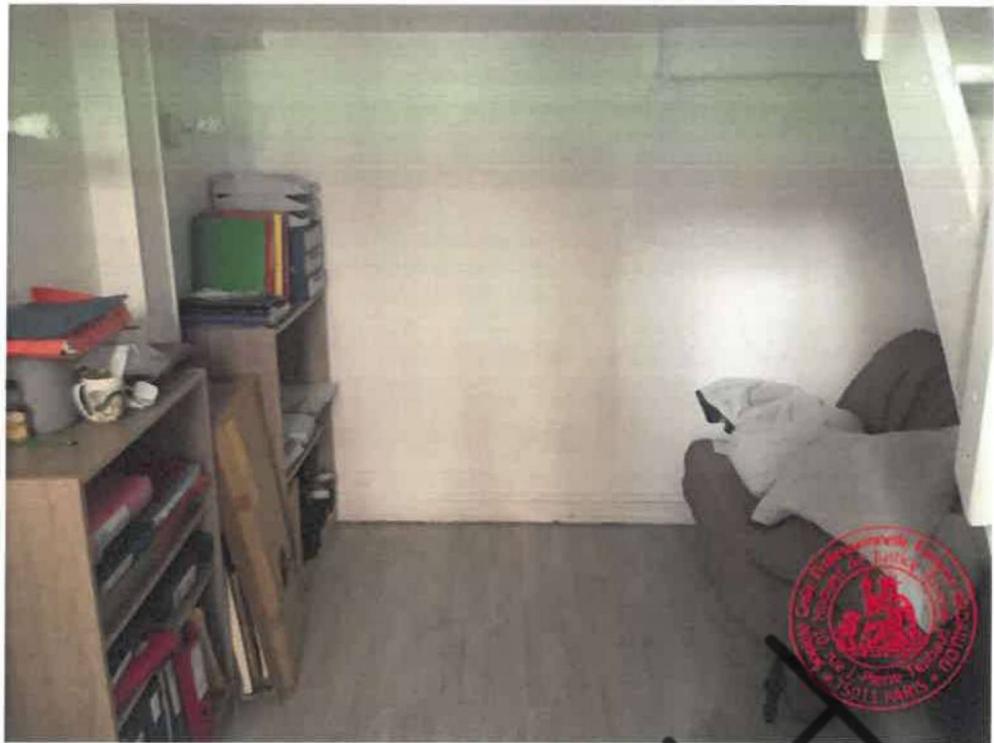
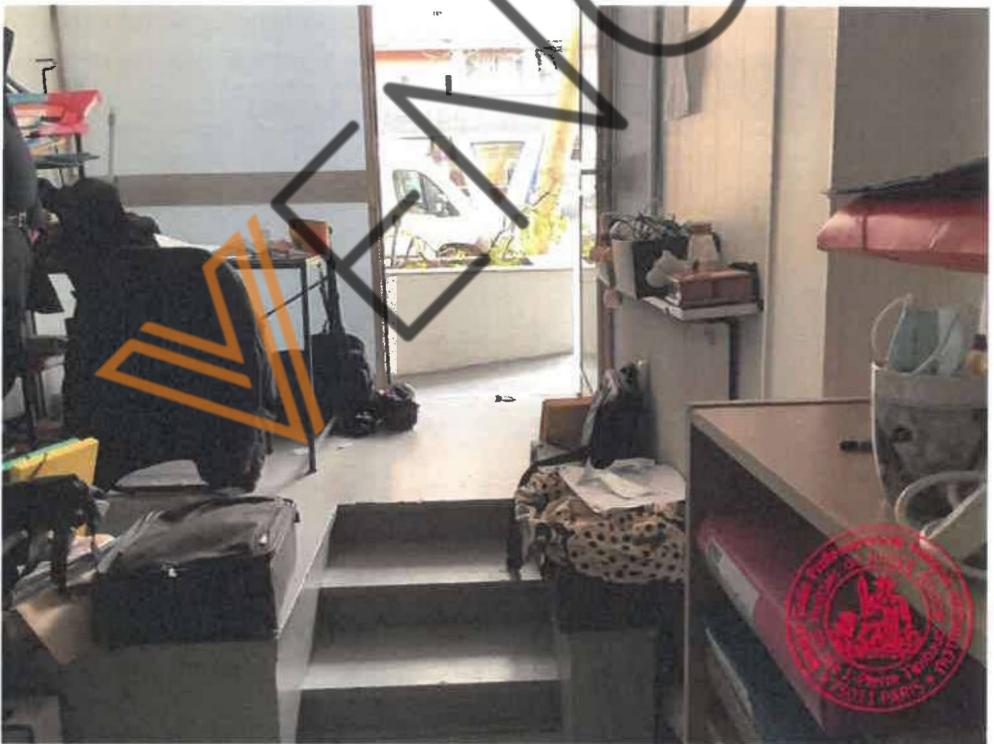
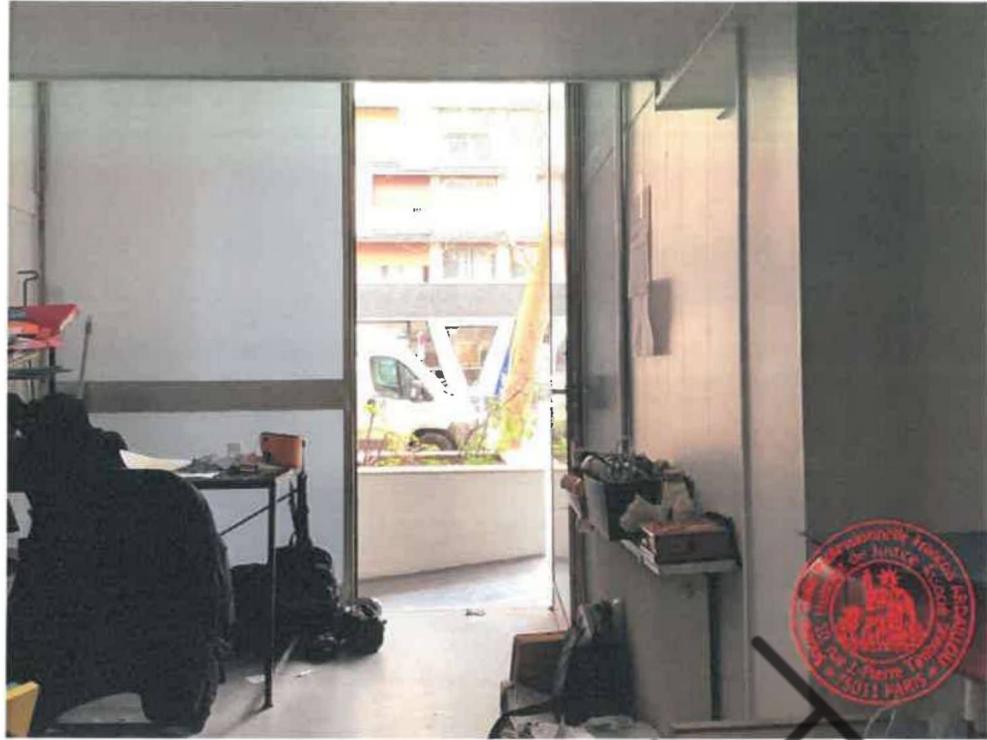
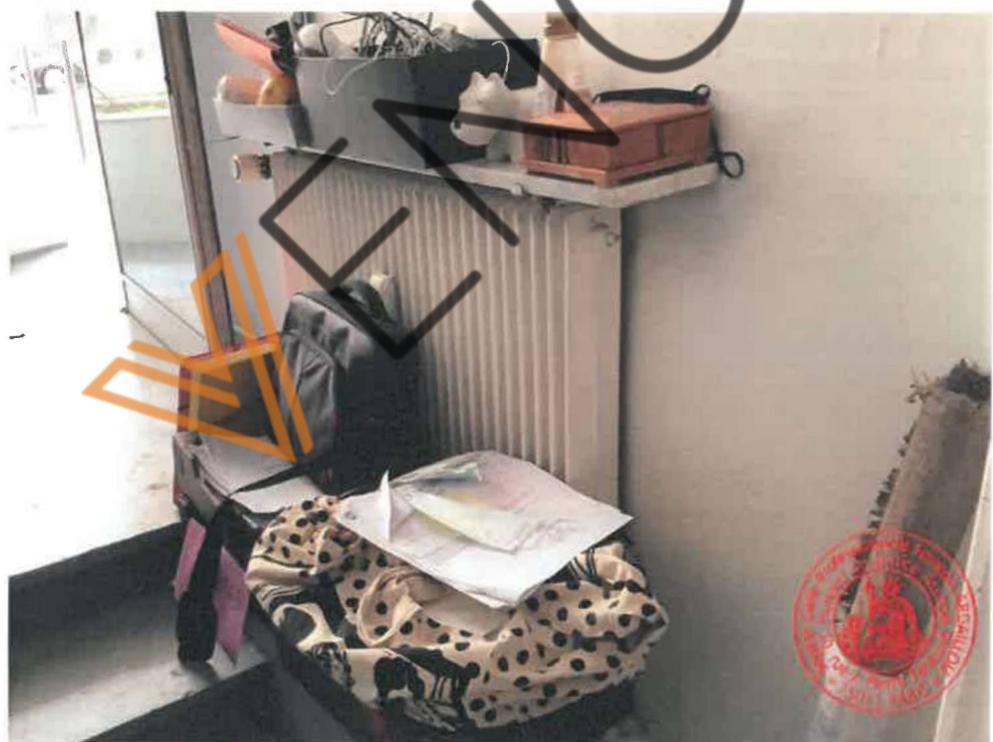
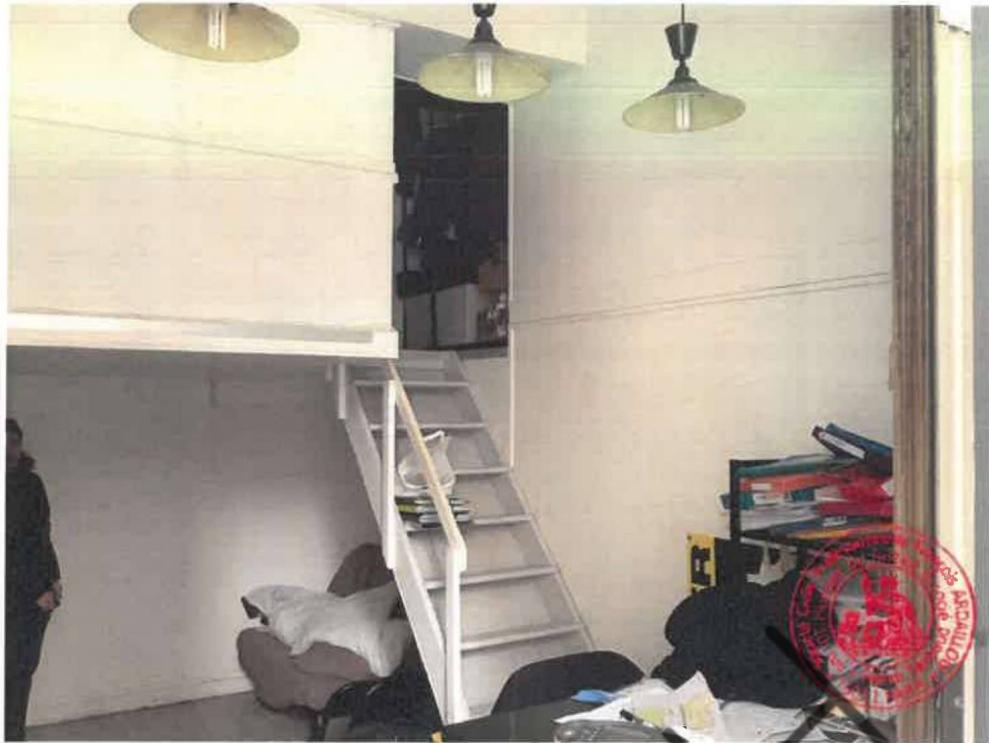
PIÈCE SUR RUE :

A l'entrée de la pièce le sol en béton est recouvert d'une peinture grise en état d'usage normal.

Deux marches en béton peint donnent accès au fond de la pièce, dont le sol est recouvert d'un parquet en état d'usage.

Les murs sont recouverts de lambris en bois ou d'une peinture blanche en état d'usage normal.

Le mur du fond en carreaux de plâtre donne sur la partie du lot formant l'appartement côté jardin.

Le plafond est recouvert de peinture blanche en état d'usage normal.

- un radiateur de chauffage central en état d'usage normal

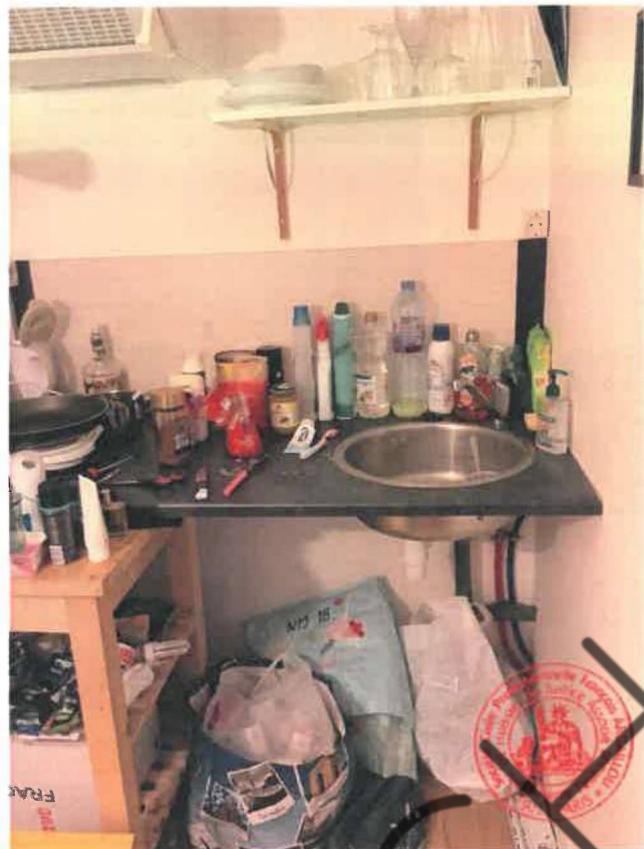
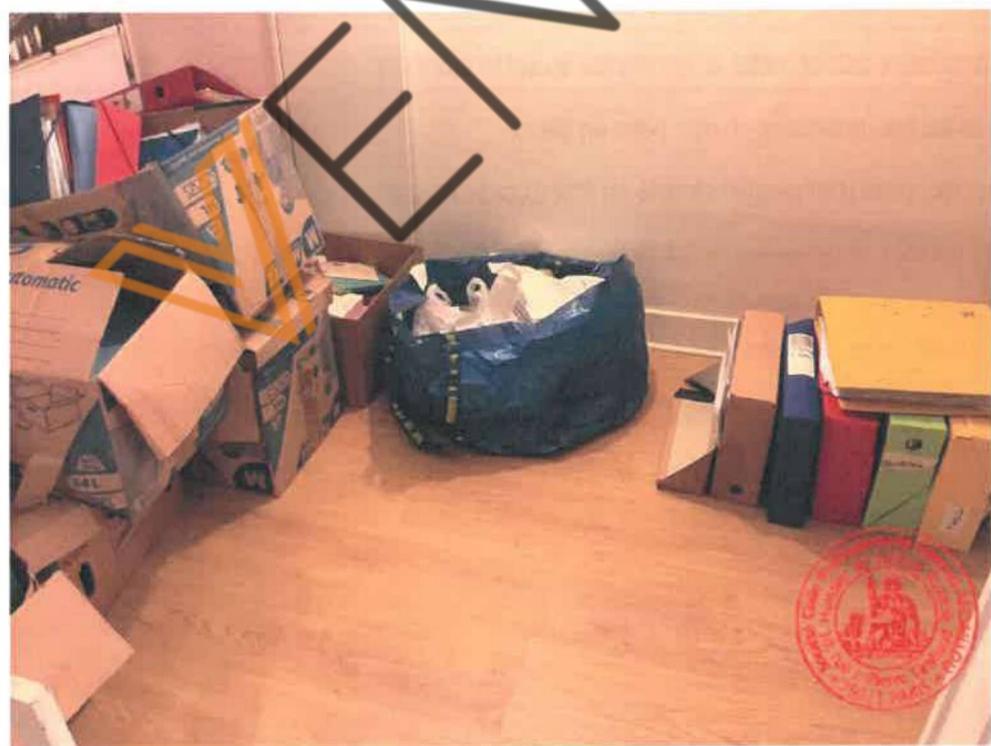
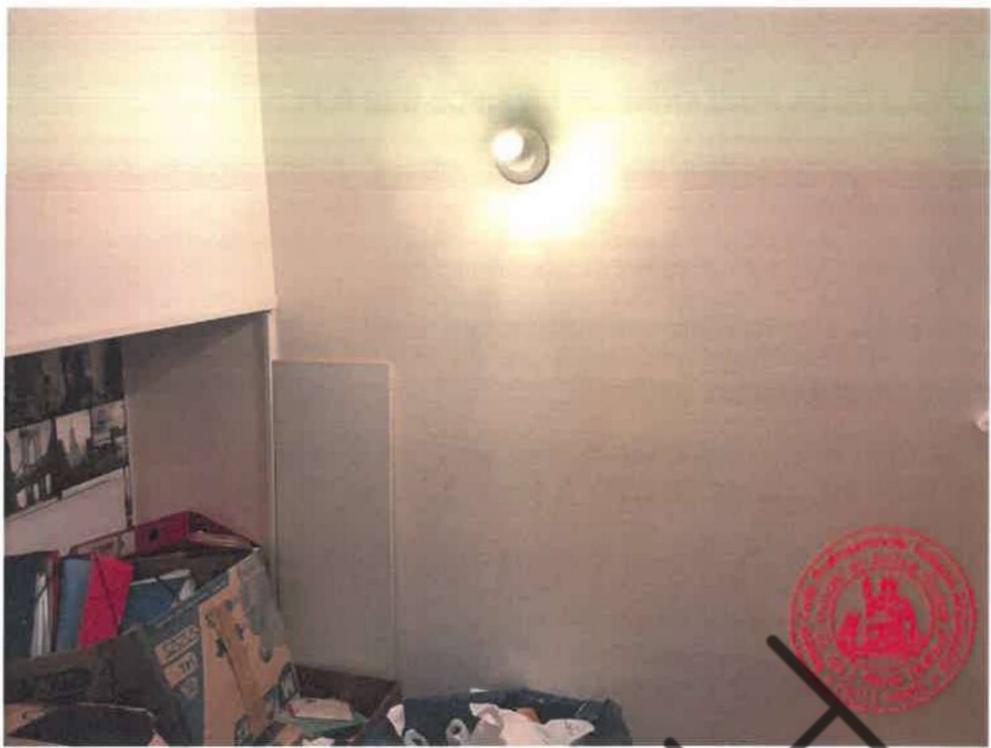
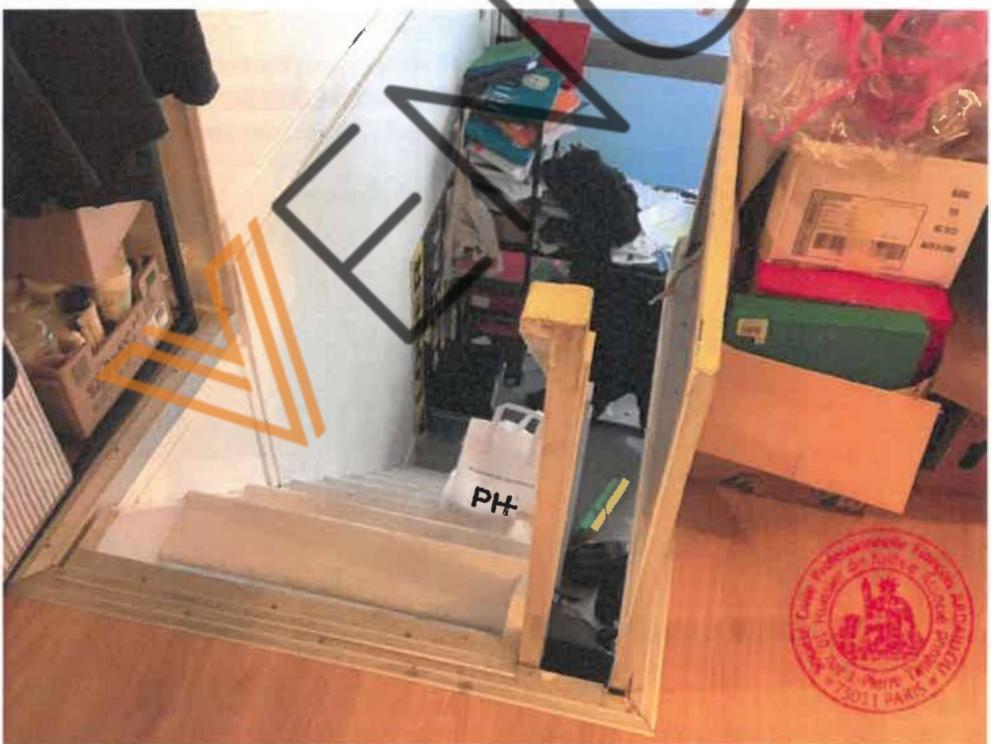
MEZZANINE DE LA PIÈCE SUR RUE :

Elle est à ossature bois et métal, et est scellée au sol et aux murs.

L'accès se fait par un escalier en bois peint en blanc.

Le sol est recouvert d'un parquet stratifié en état d'usage normal.

Les murs doublés en panneaux de BA13 sont recouverts d'une fibre de verre peinte en blanc en état d'usage normal.

Le plafond est recouvert d'une fibre de verre peinte en blanc en état d'usage normal.

Elle comprend un meuble évier avec évier en inox, mitigeur, plan de travail et crédence en mélaminé, le tout en état d'usage.

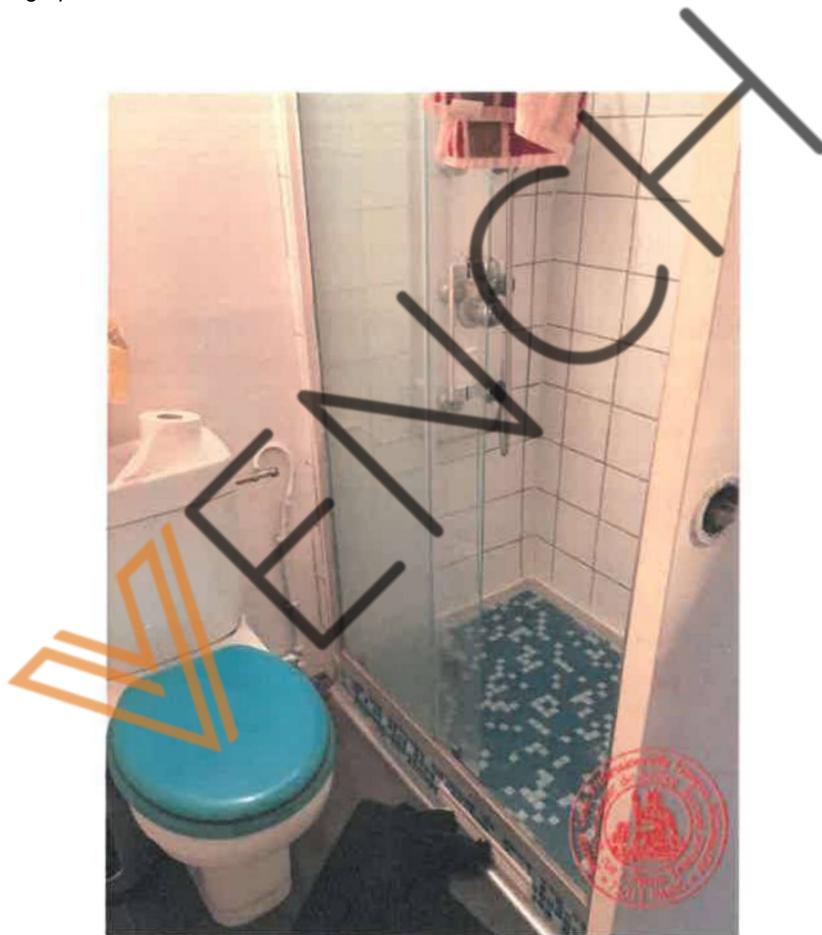
SALLE D'EAU DE LA MEZZANINE DE LA PIÈCE SUR RUE :

L'accès s'effectue par une porte en bois à ouverture coulissante en bon état de fonctionnement, peinture blanche en état d'usage.

Le sol est recouvert d'un carrelage en état d'usage normal.

Les plinthes en bois peintes en blanc sont en état d'usage normal.

- une cabine de douche avec son receveur carrelé, portes coulissantes, colonne de douche à jets massants avec mitigeur, douchette et flexible, le tout en état d'usage normal, parois intérieures carrelées,
- une cuvette de WC sur pied avec lave-mains intégré en état d'usage normal.
