EXTERIEUR

REMARQUES GÉNÉRALES

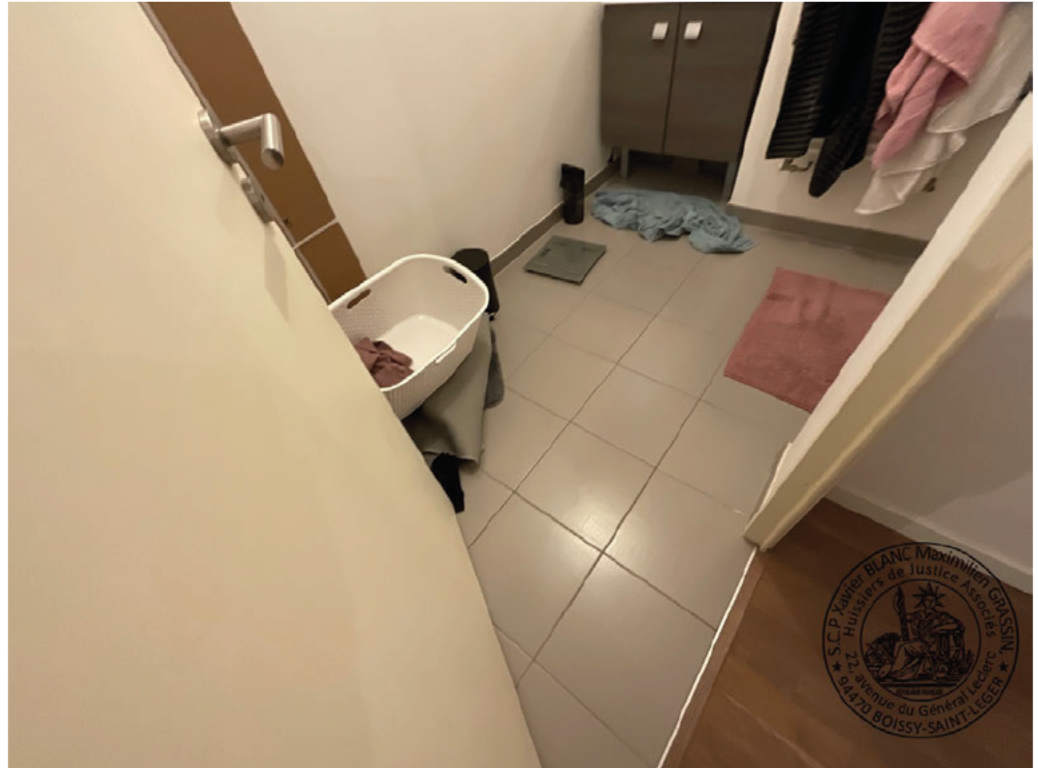
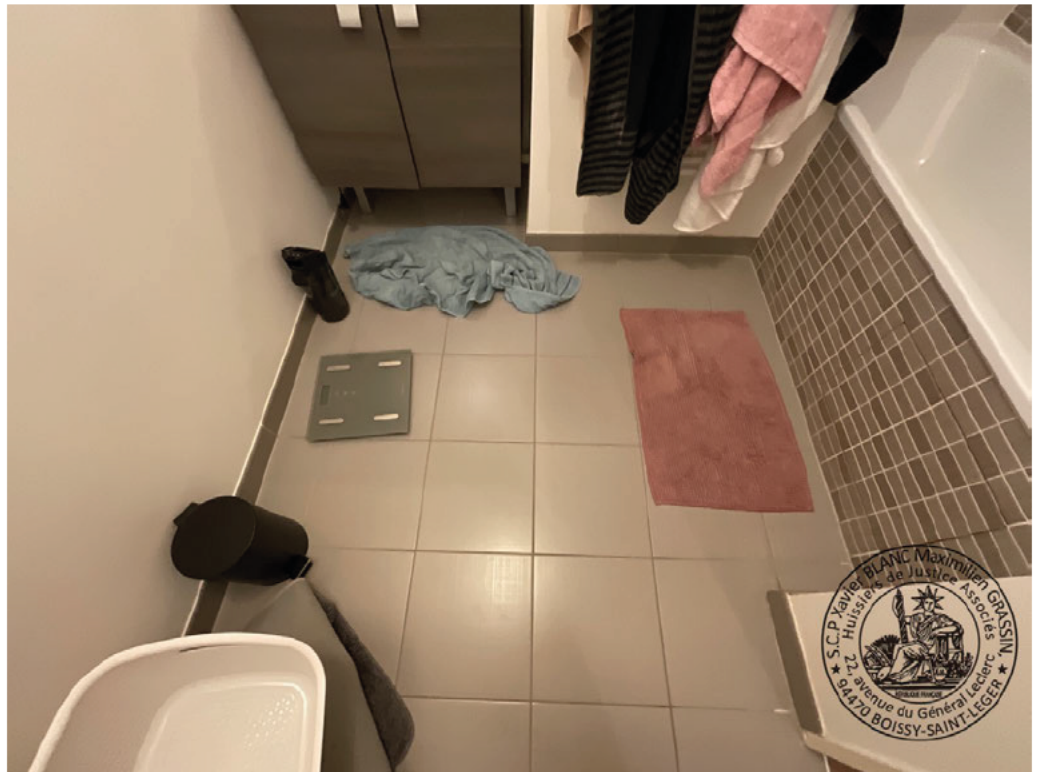
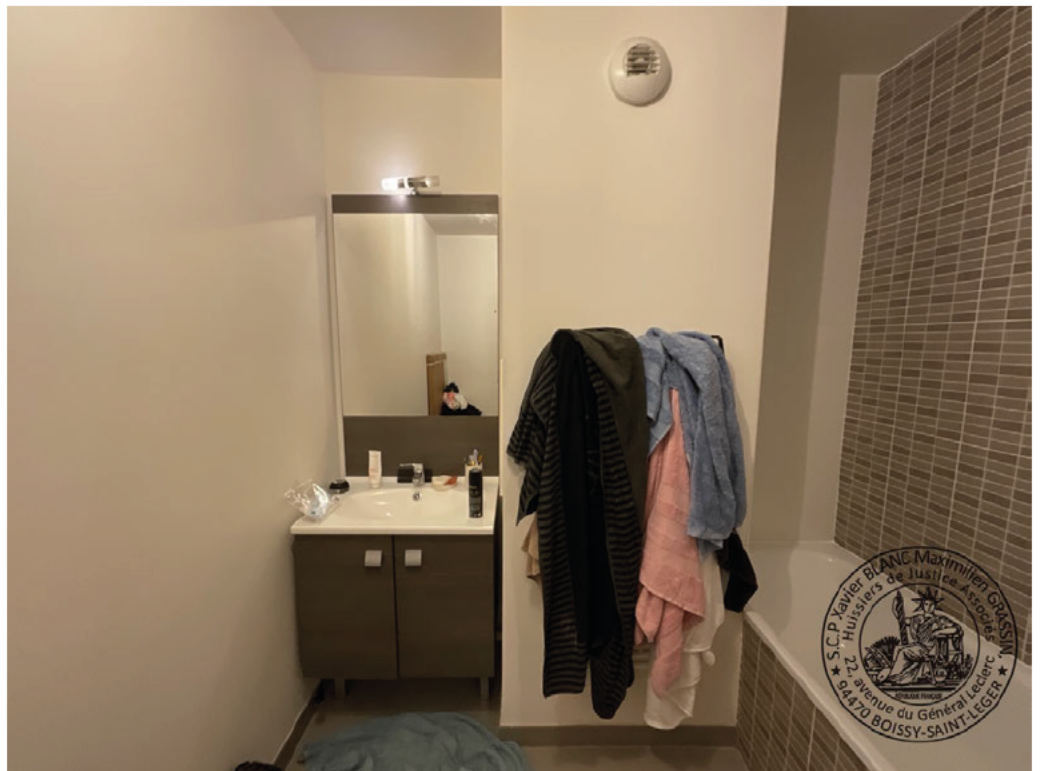
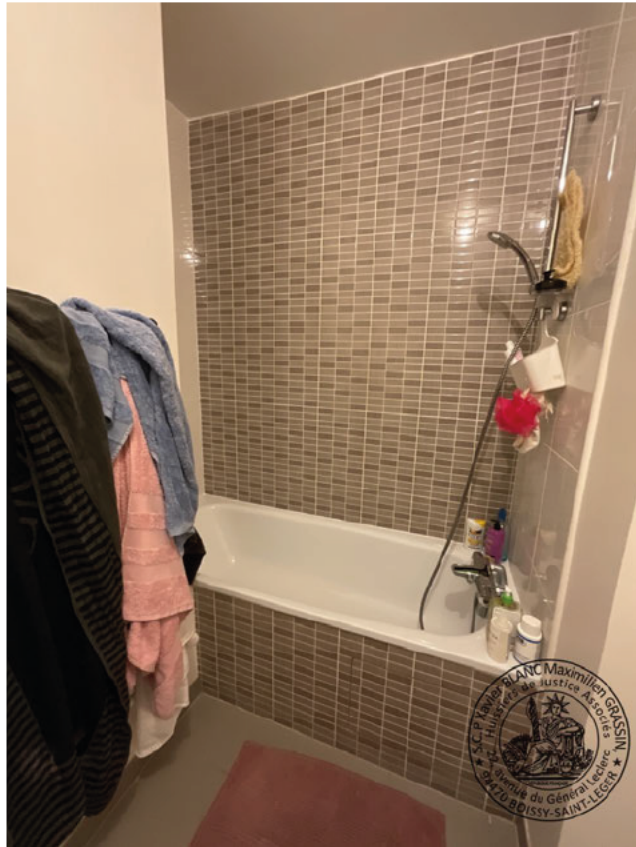
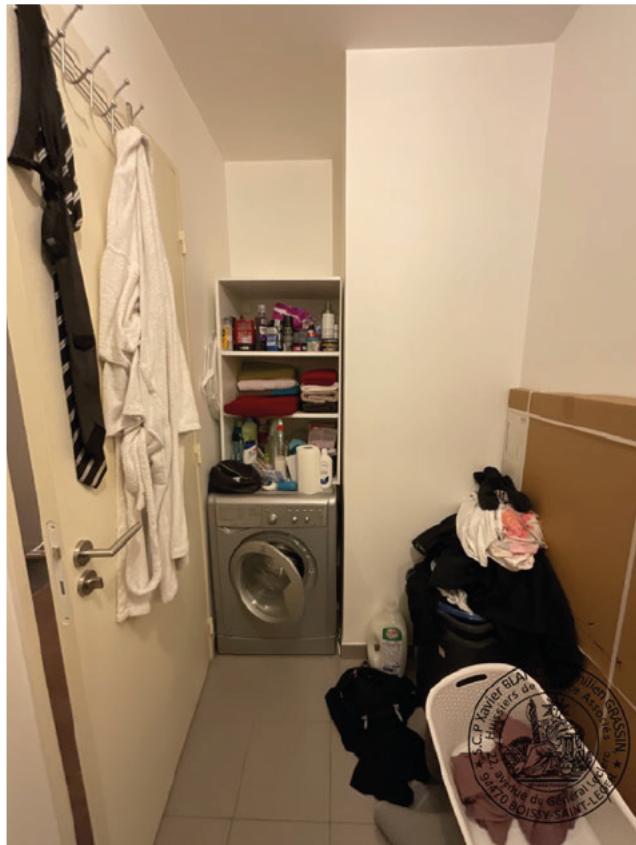
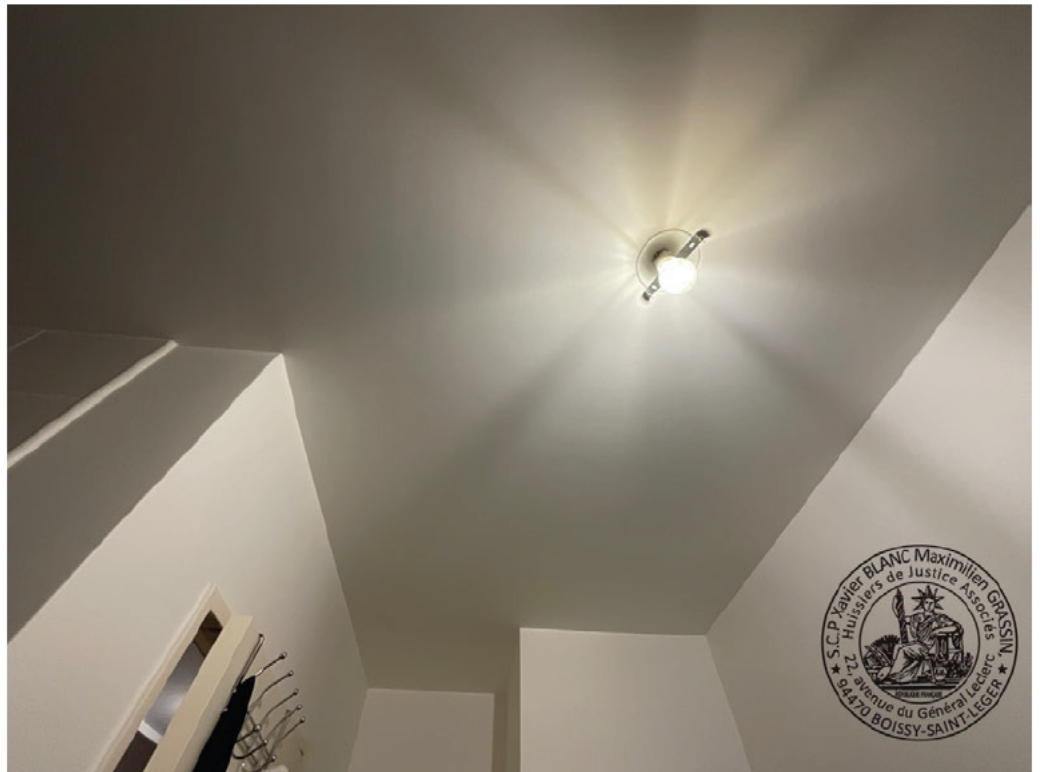
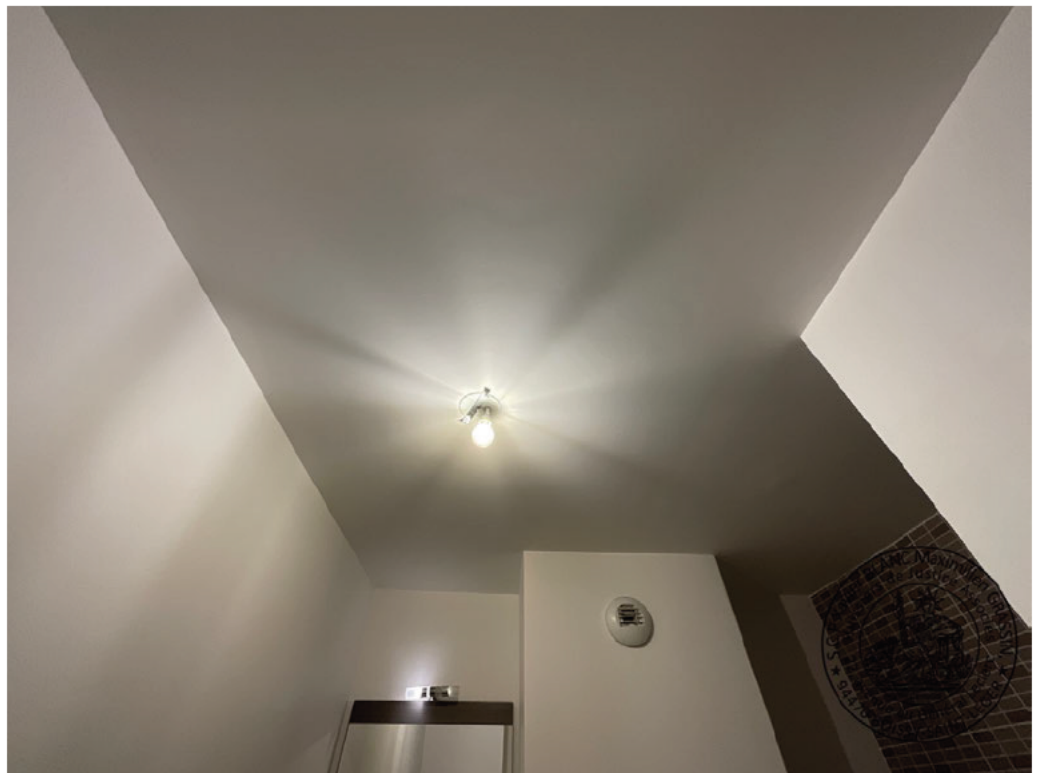
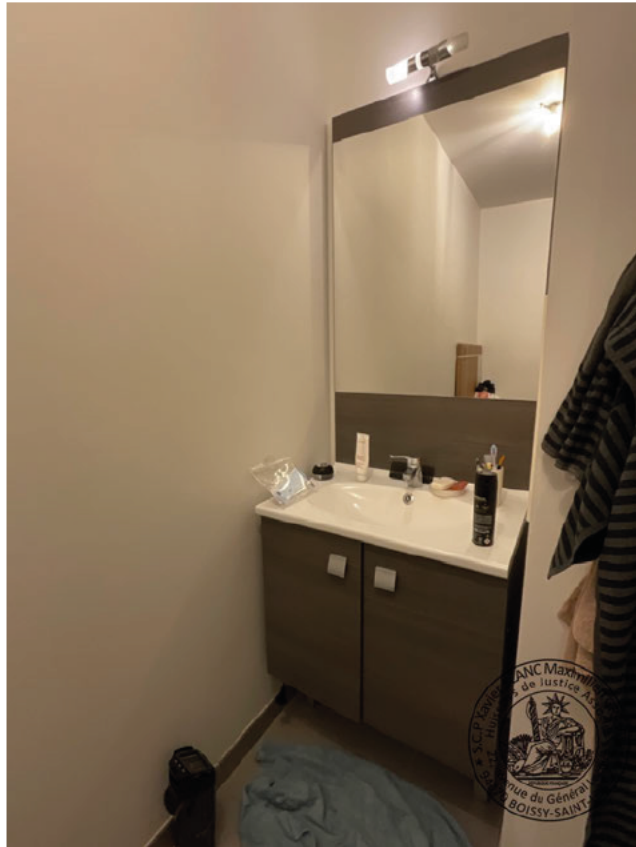
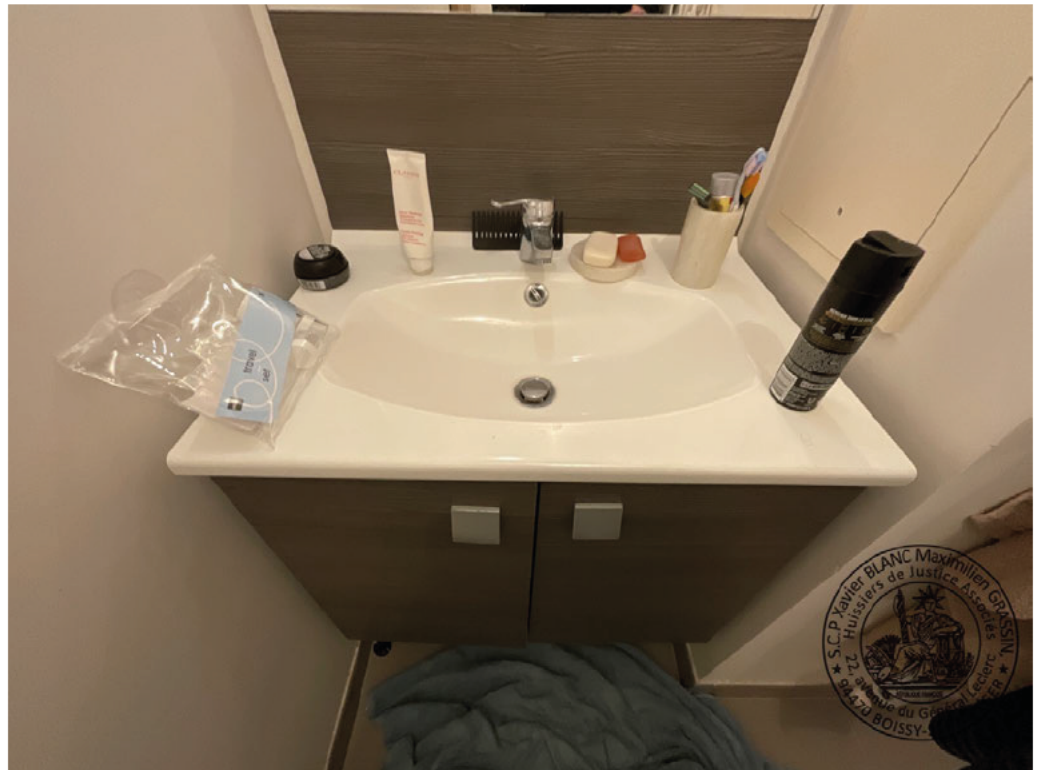
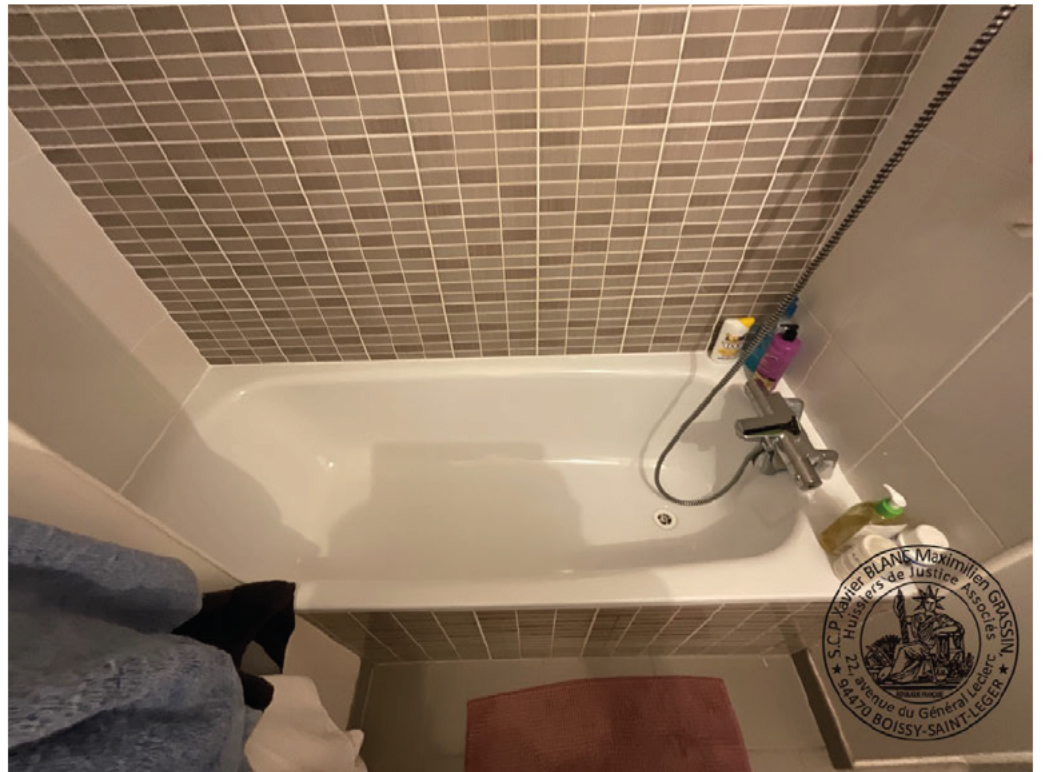
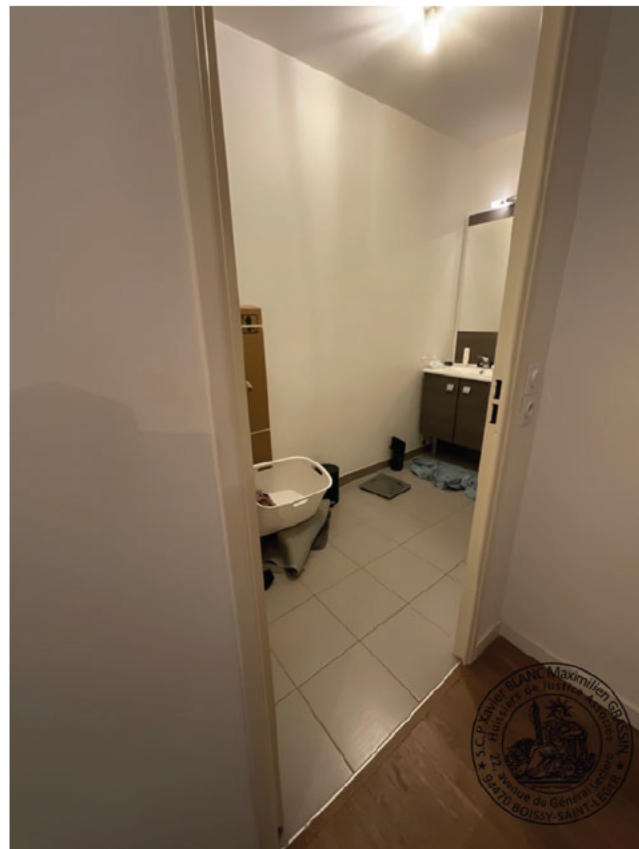
La salle de bains est équipée d'une vasque reposant sur un meuble est en bon état. La robinetterie est en bon état. Au dessus un miroir et une réglette avec deux spots.

La baignoire est en bon état. La robinetterie également. La faïence autour est en bon état ainsi que le tablier carrelé.

Une VMC est présente en partie haute.

La porte d'accès à un battant est en bon état.

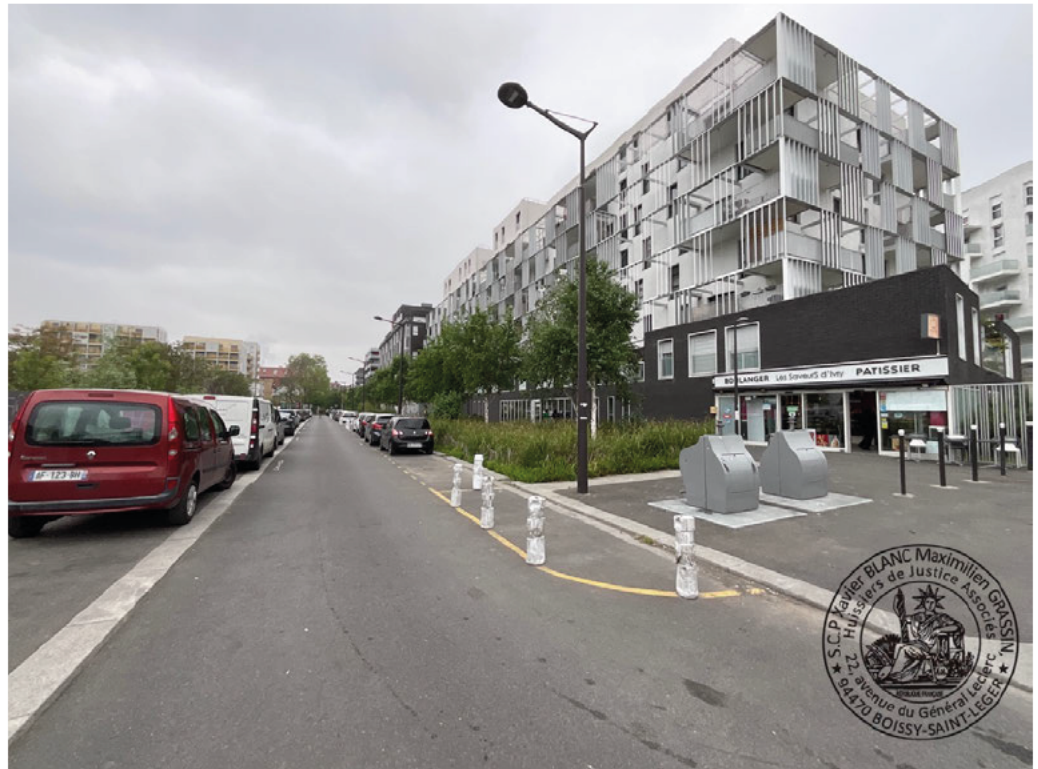
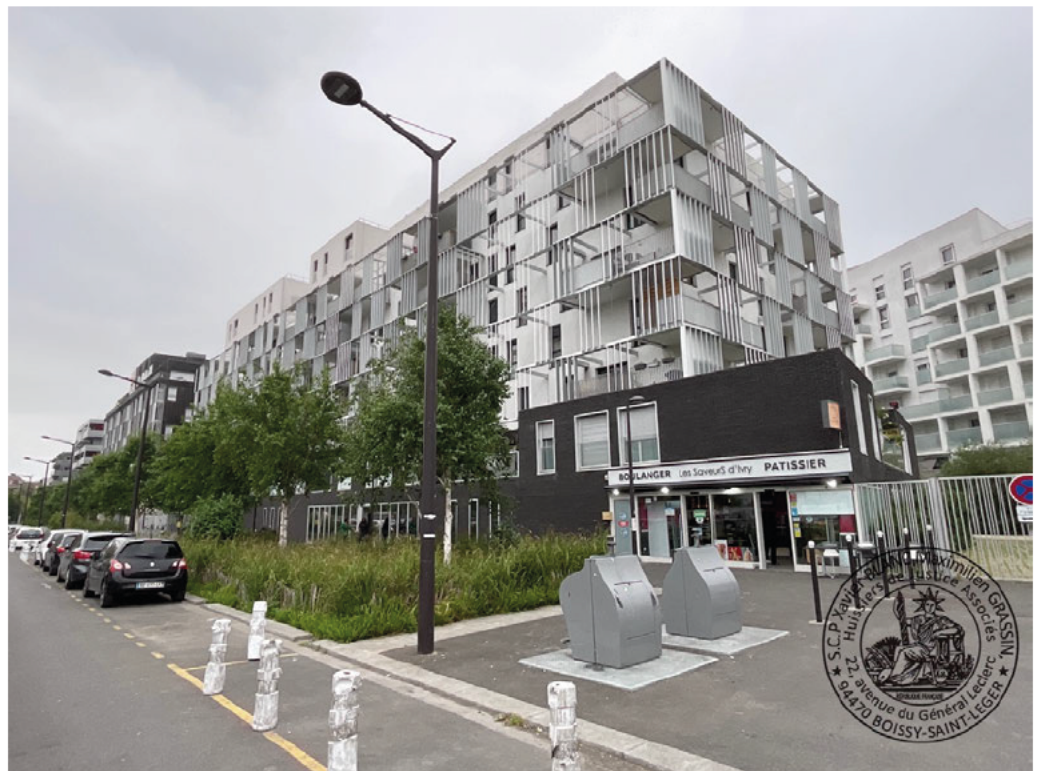
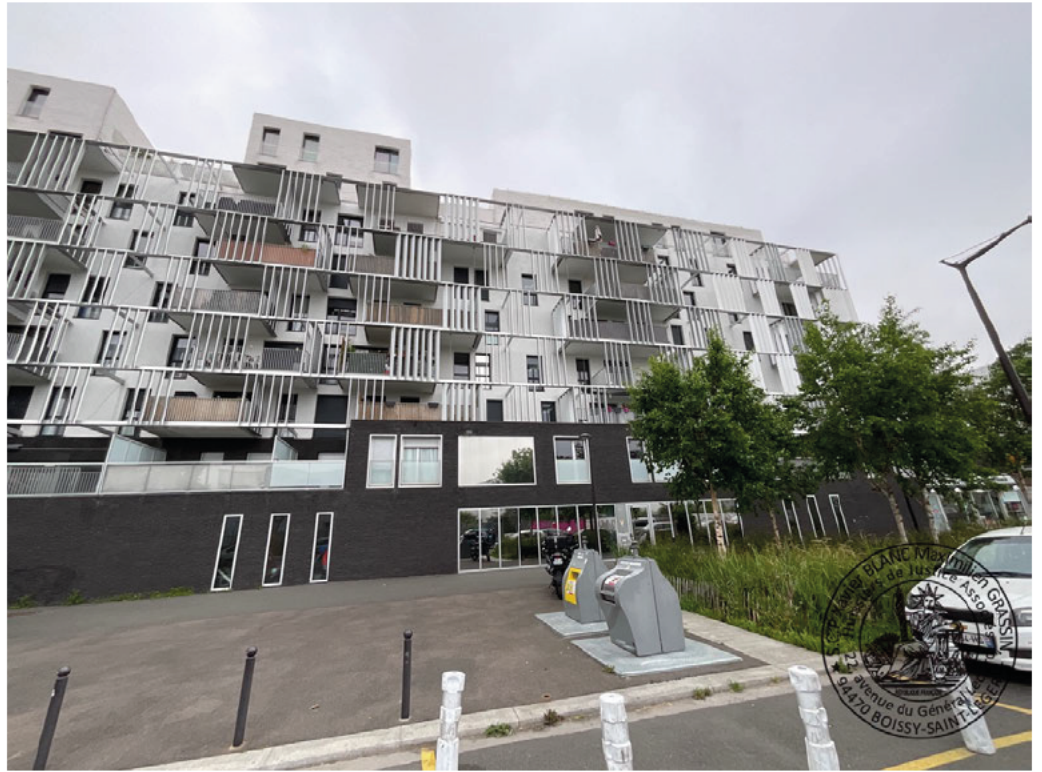
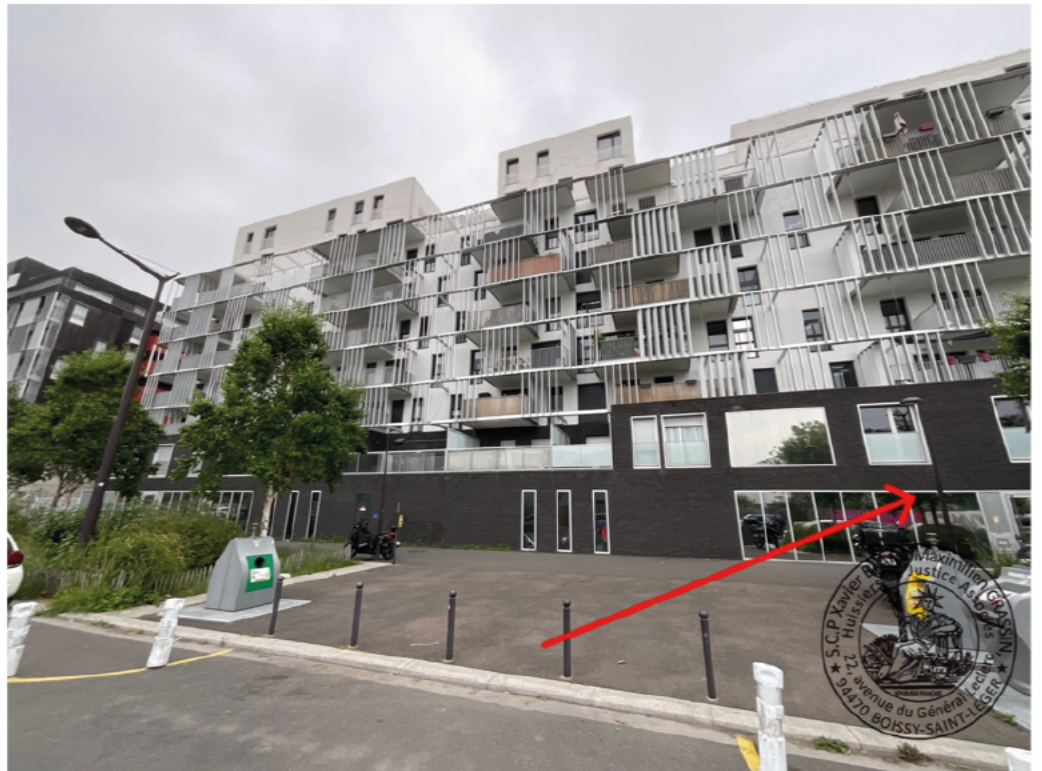
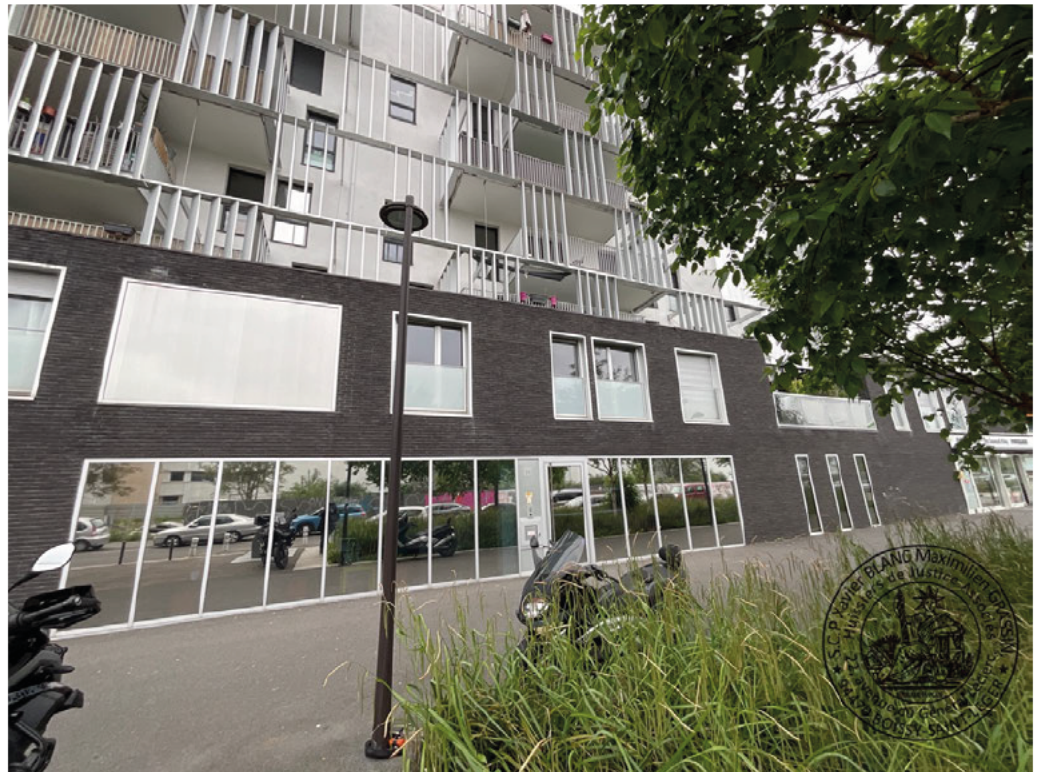
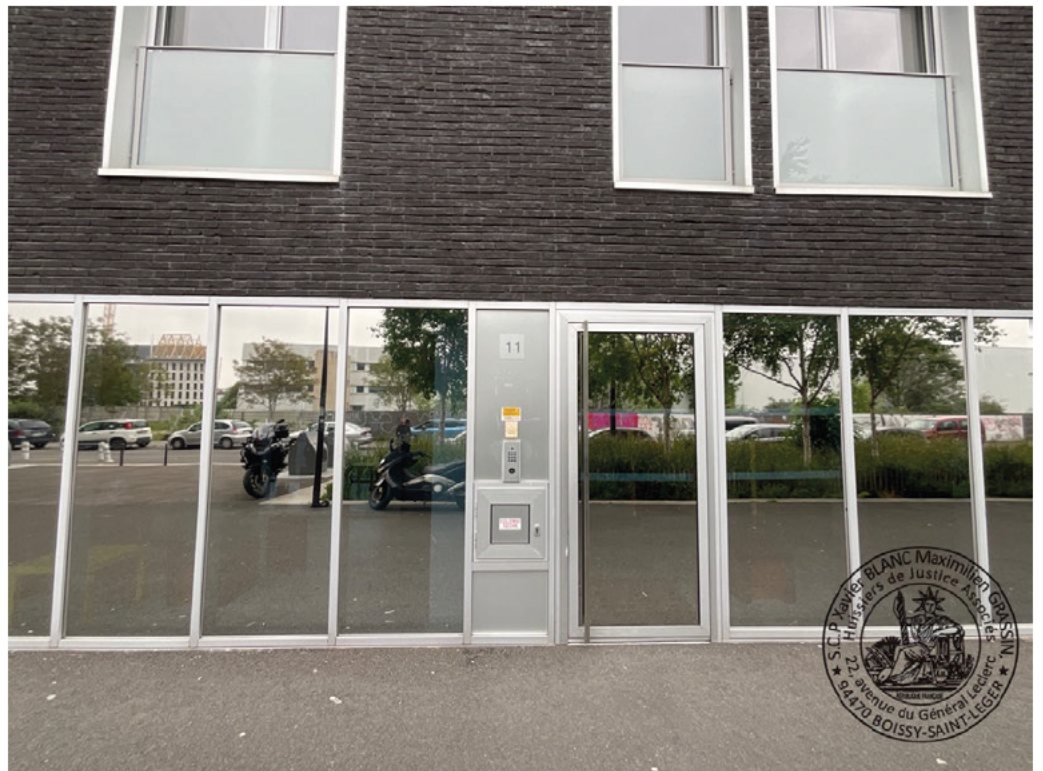
L'immeuble est en bon état général.

L'accès se fait par une porte équipée d'un système vigik + digicode.

L'accès aux étages se fait par un interphone.
