PROCES-VERBAL DE DESCRIPTION

**L'AN DEUX MILLE VINGT TROIS
ET LE VINGT-SEPT JANVIER**

Là étant sur place, sis 13 Bis rue de l'Angélus 93150 LE BLANC MESNIL cadastré section AP n° 373

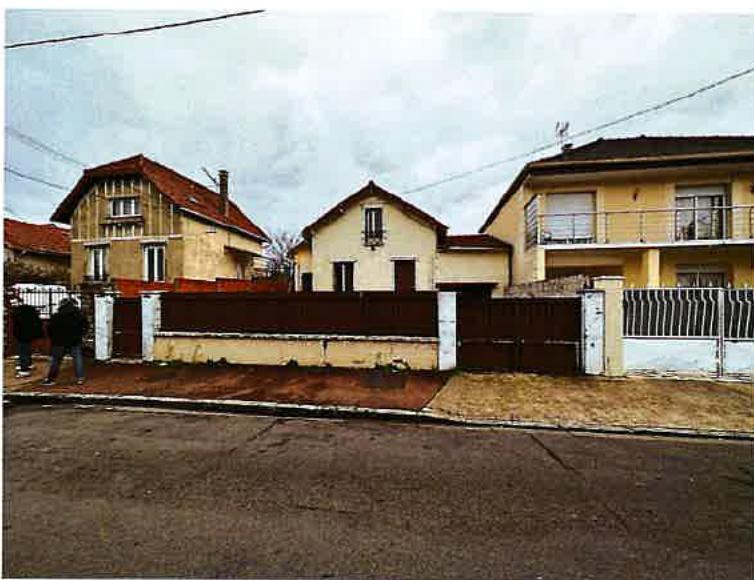
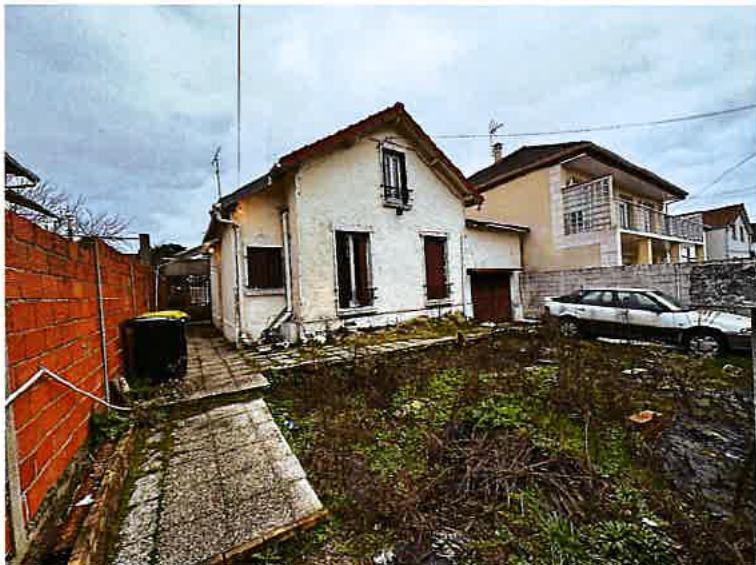
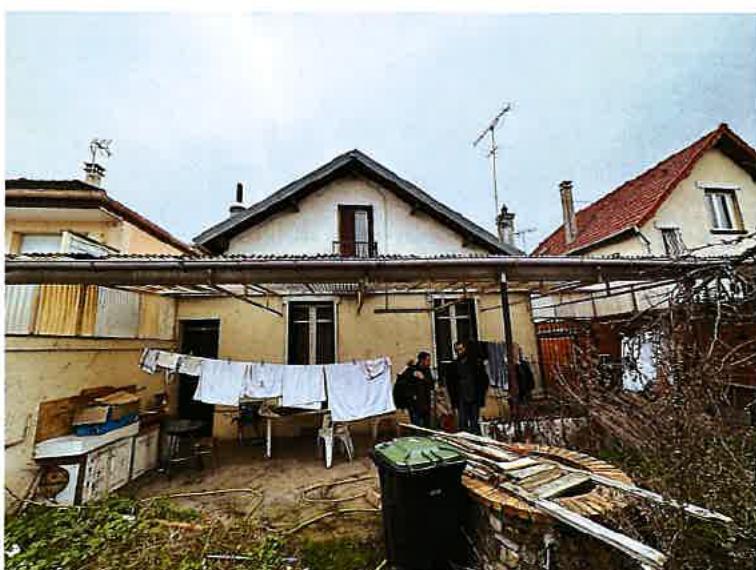
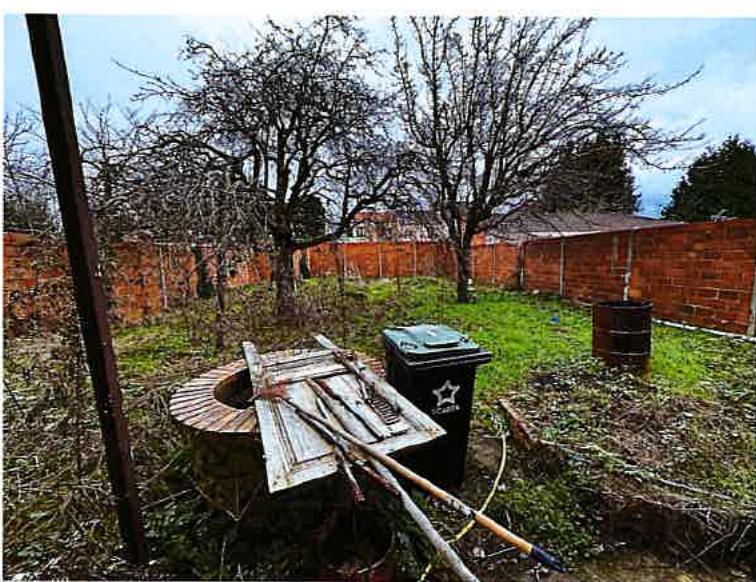
Il s'agit d'un pavillon à usage d'habitation datant des années 1930 mitoyen sur son pignon élevé sur un terrain plat de forme rectangulaire.

Le pavillon est de style architectural classique des années 1930, clos de murs en partie arrière sur les deux côtés et accessible depuis la rue par un portail véhicule deux vantaux métallique et un portillon piéton métallique. Un muret bahut bas surmonté de grilles métalliques s'interpose entre le portillon et le portail entoure le portail de chaque côté.

Un jardin en friche est situé en partie avant avec une petite terrasse constituée de dalles gravillonnées et une allée constituée de dalles gravillonnées menant au pavillon et à une terrasse arrière cimentée sous auvent constitué de plaques translucides et d'un jardin en friche en continuité avec un petit abris de jardin en brique à l'abandon.

Le bien immobilier n'est pas entretenu et vétuste.

Le gros-œuvre est édifié de maçonnerie, les façades sont sous enduit vétuste. La toiture à deux pans est réalisée de tuiles mécaniques sur une charpente en bois.

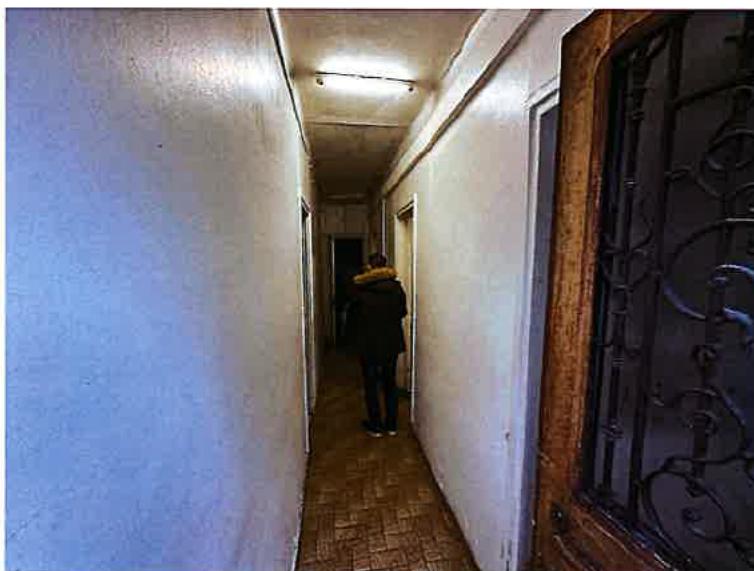
ENTREE ET COULOIR :

L'accès se réalise par une porte en bois partie centrale vitrée serrure simple en état d'usage.

Sol : le sol est recouvert de carrelage en état d'usage.

Murs : les murs sont recouverts de peinture en mauvais état.

Plafond : le plafond est recouvert de peinture en état d'usage.

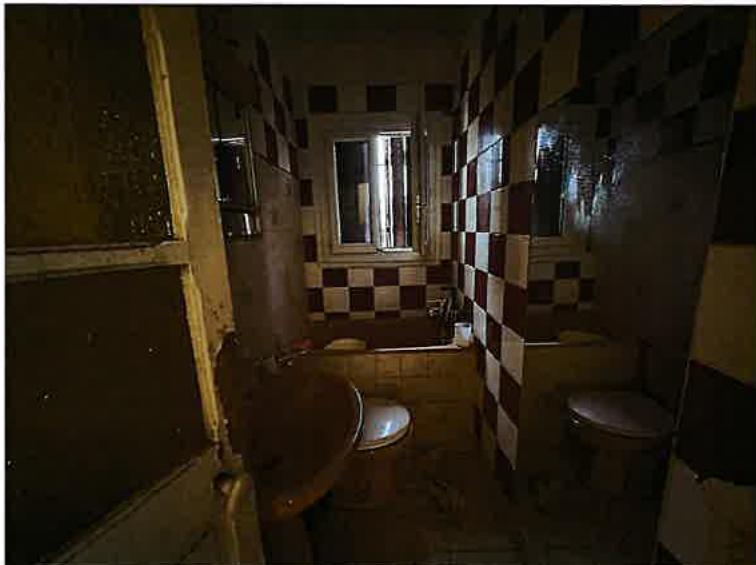
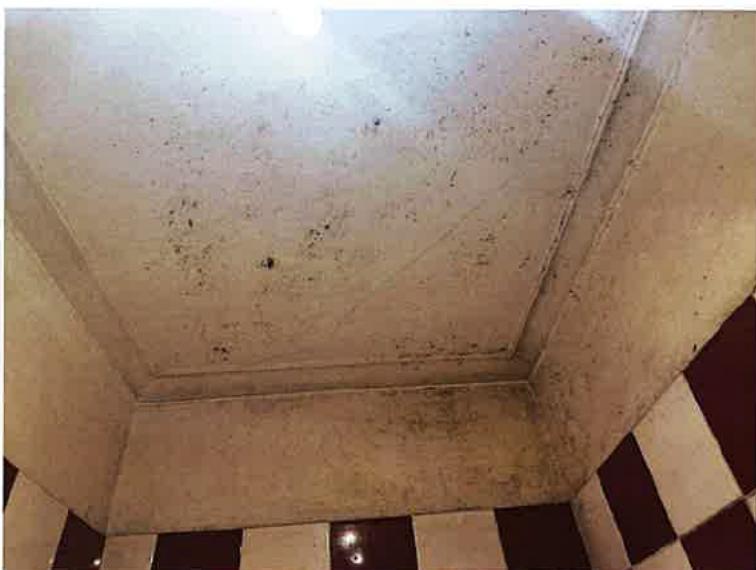
SALLE DE BAINS :

Murs : les murs sont recouverts carrelage sur la quasi hauteur en état d'usage et de peinture en continuité en mauvais état écaillée.

Plafond : le plafond est recouvert de peinture vétuste.

Fenêtre : présence d'une fenêtre double vantaux en PVC ouvrante double vitrage en état d'usage avec persiennes métalliques peinture vétuste.

Généralités : présence d'une baignoire de petite dimension vétuste, d'un lavabo, d'un w.c cuvette à l'anglaise complet et d'un radiateur.

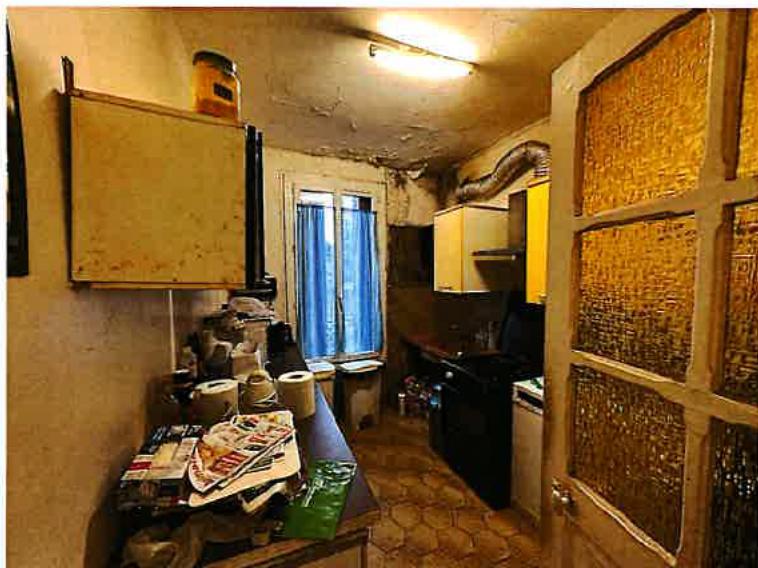
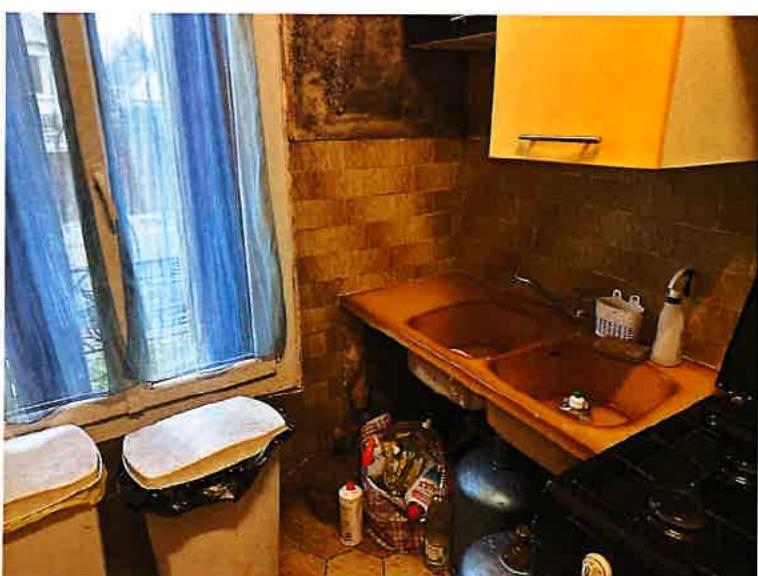
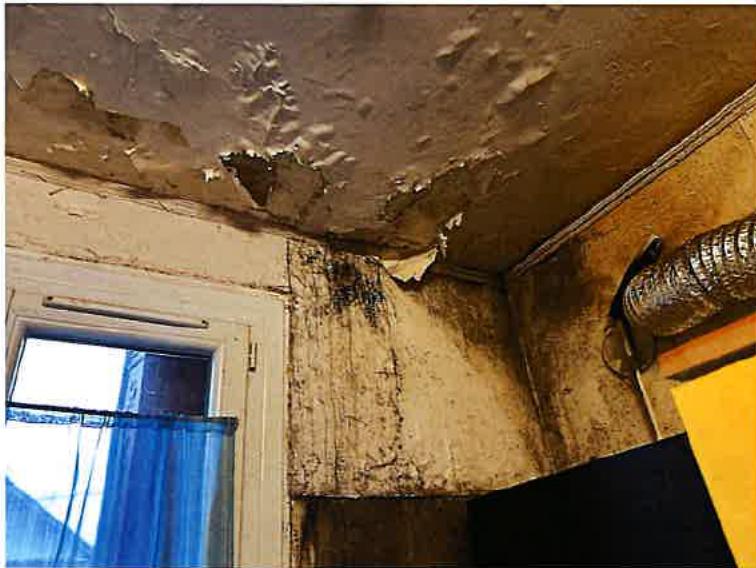
CUISINE :

L'accès se réalise par une porte en bois partie centrale vitrée en état d'usage. La cuisine est équipée de meubles bas et hauts de fortune en mauvais état avec évier double bacs en céramique.

L'ensemble de la peinture est en mauvais état à refaire.

Murs : les murs sont recouverts de peinture en très mauvais état avec présence de moisissure. Présence d'une crédence en carrelage en état d'usage.

Plafond : le plafond est recouvert de peinture en très mauvais état avec présence de moisissure.

Fenêtre : présence d'une fenêtre double vantaux en PVC double vitrage en état d'usage avec volets persiennes métalliques peinture vétuste.

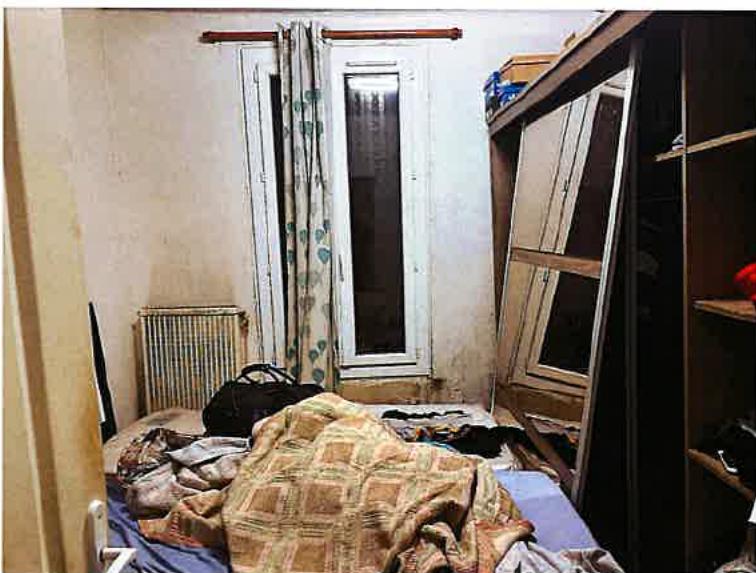
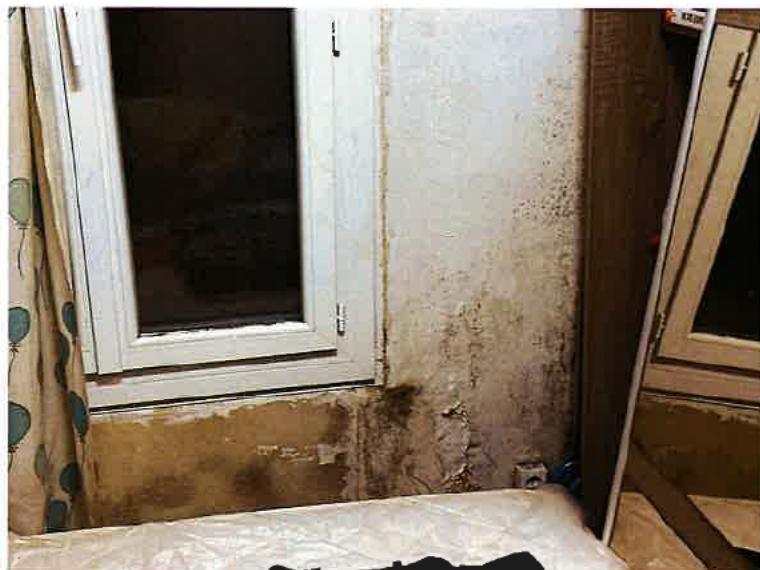
CHAMBRE :

Murs : les murs sont recouverts de peinture en mauvais état avec présence de moisissure en de multiples endroits.

Plafond : le plafond est recouvert de peinture vétuste.

Fenêtre : présence d'une fenêtre double vantaux en PVC double vitrage en état d'usage avec volets persiennes métalliques peinture vétuste.

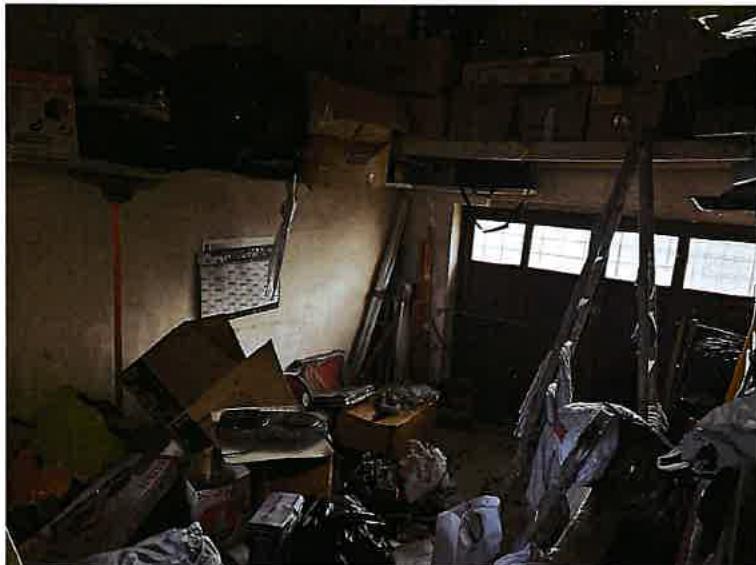
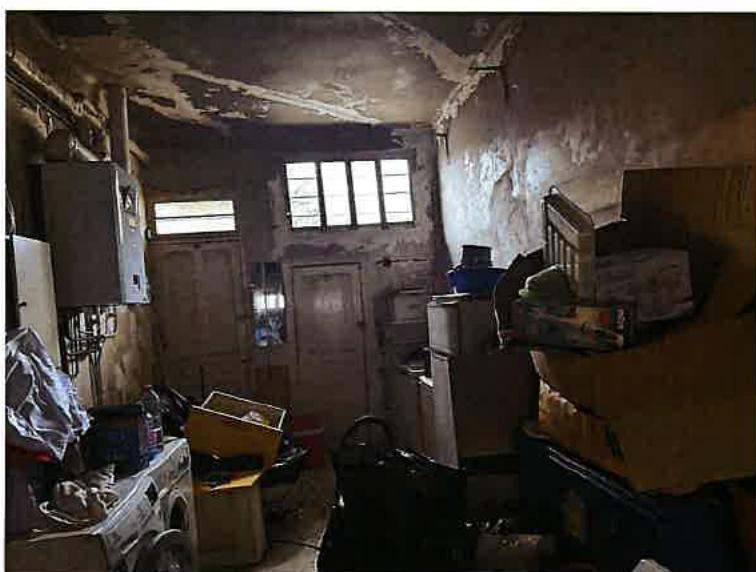
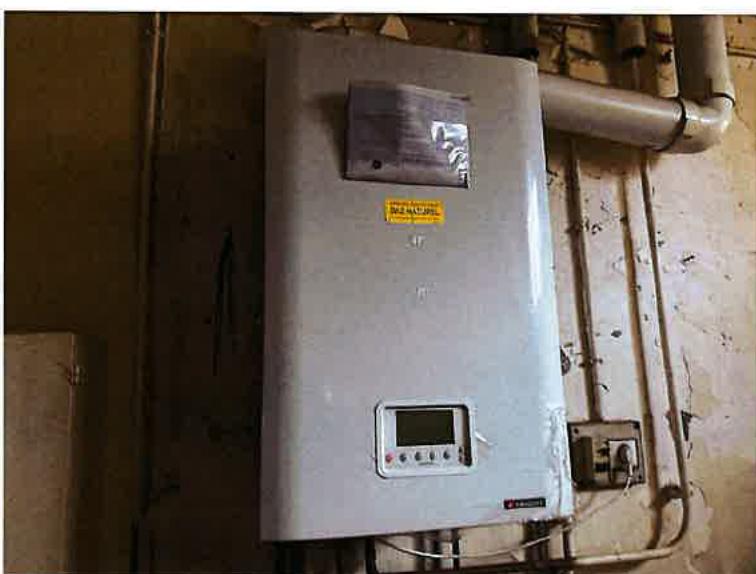
GARAGE :

Sol : le sol est constitué de béton avec peinture parking en mauvais état.

Murs : les murs sont recouverts de peinture en mauvais état.

Plafond : le plafond est recouvert de peinture en mauvais état avec fissures.

Petit appentis en continuité de garage avec accès par le garage par une porte en bois en état d'usage et toiture contenant de l'amiante.

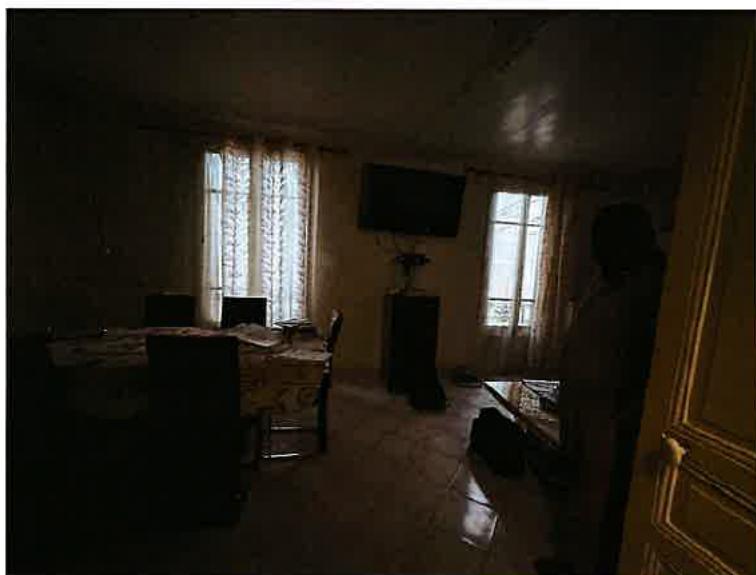
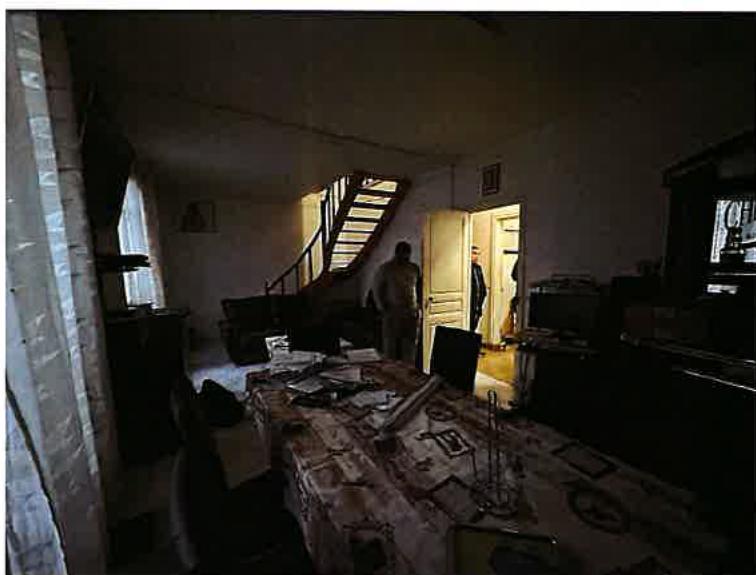
SALON :

Fenêtre : présence de deux fenêtres double vantaux ouvrante en bois simples vitrages en très mauvais état avec présence de moisissure et volets persiennes métallique peinture vétuste.

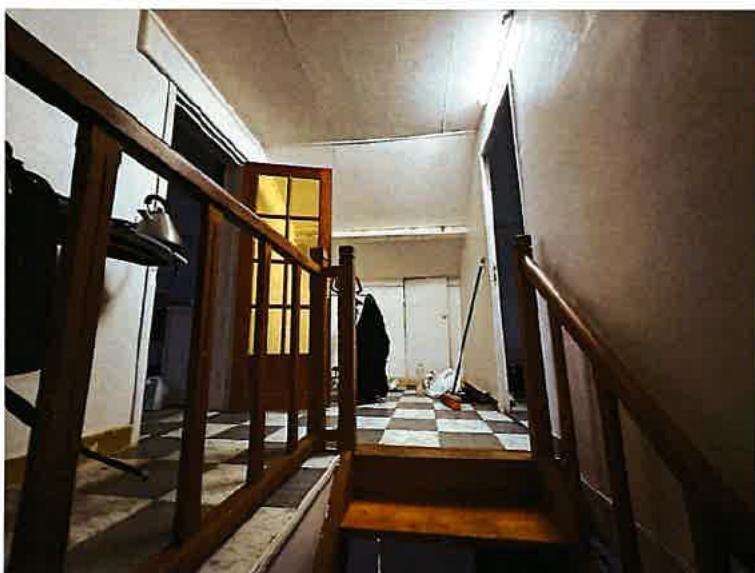
PALIER :

Sol : le sol est recouvert de linoléum en état d'usage.

Murs : les murs sont recouverts de peinture en état d'usage.
Présence d'un placard sous pente.

Plafond : le plafond est recouvert de peinture en état d'usage.

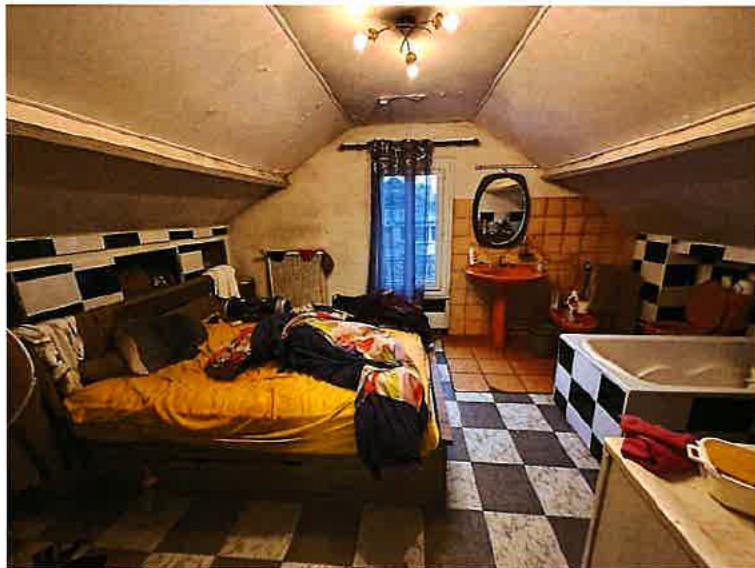
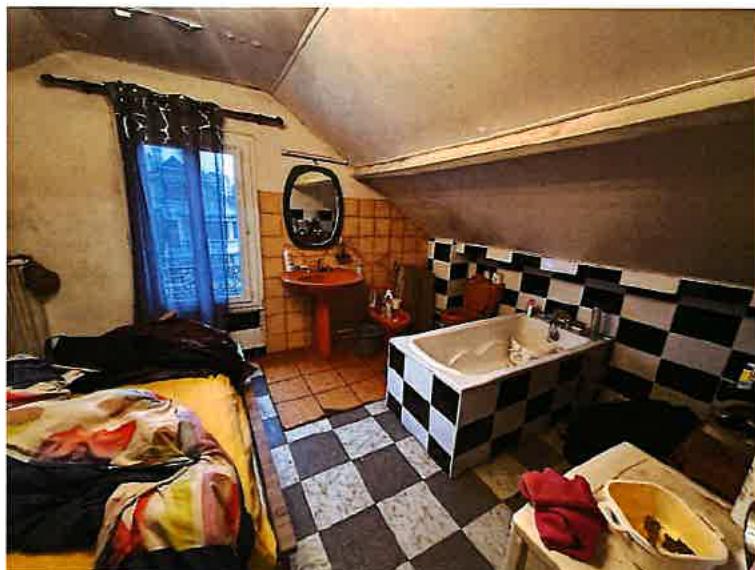
CHAMBRE SUR RUE AVEC BAIGNOIRE :

Murs : les murs sont recouverts de carrelage sur la mi-hauteur en état d'usage et de peinture en continuité en mauvais état.

Plafond : le plafond est recouvert de peinture écaillée en mauvais état avec 2 poutres en bois apparentes.

Fenêtre : présence d'une fenêtre double vantaux ouvrante en PVC double vitrage en état d'usage et volets persiennes métalliques peinture vétuste.

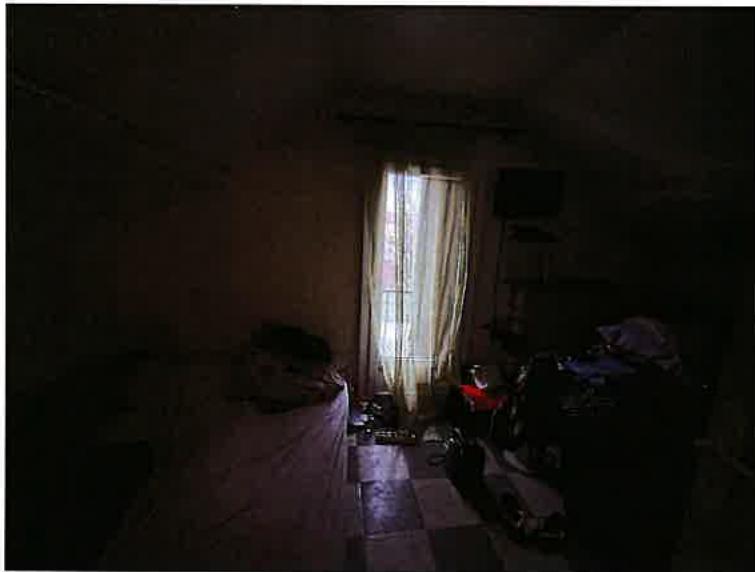
CHAMBRE SUR ARRIERE :

Murs : les murs sont recouverts de peinture en mauvais état écaillée en de multiples endroits.

Plafond : le plafond est recouvert de peinture écaillée en mauvais état avec 2 poutres en bois apparentes.

Fenêtre : présence d'une porte-fenêtre simple vantail ouvrante en PVC double vitrage en état d'usage et volets persiennes métalliques peinture vétuste donnant accès à un petit balcon ave garde-corps métallique en état d'usage.
