PROCES VERBAL DE DESCRIPTION

L'AN DEUX-MILLE-VINGT-TROIS ET LE HUIT FÉVRIER

IMMEUBLE SIS 37 RUE
/BALMOSSIERE Antoine

PV DESCRIPTION 8 FEVRIER 2023

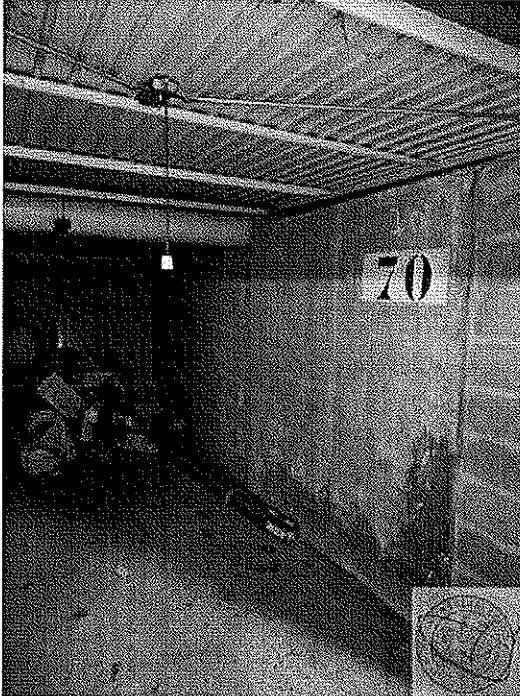
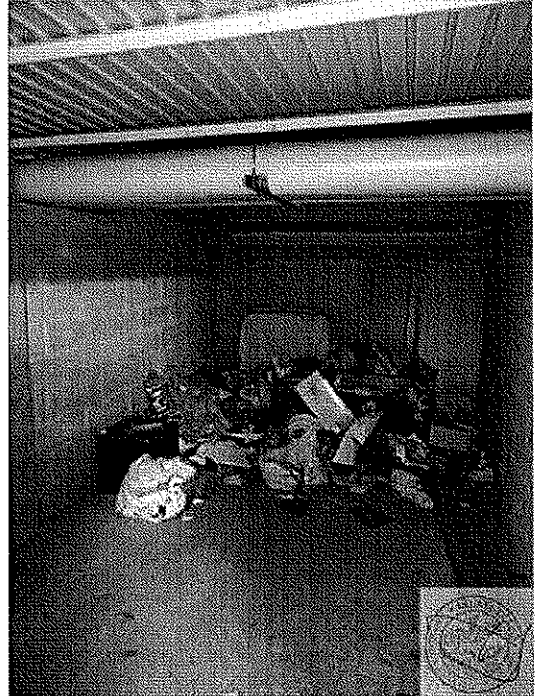
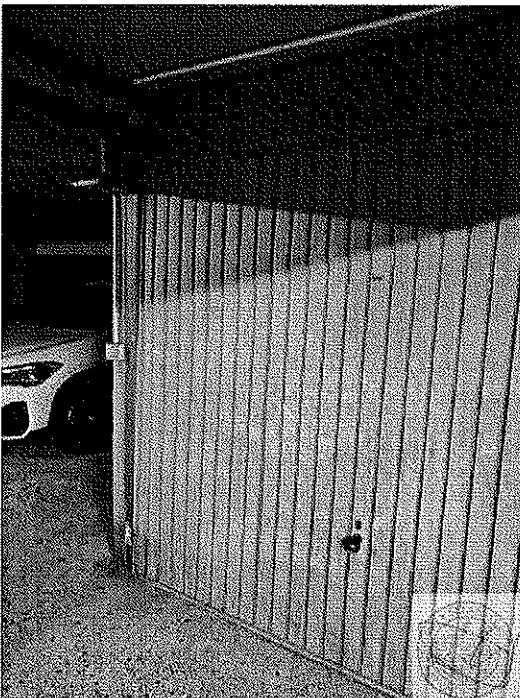
L'accès à la cave portant le n°36, au premier sous-sol, s'effectue par l'escalier intérieur et se trouve sécurisée par système VIGIK. Cette cave dispose d'une porte en bois ajourée muni d'un cadenas que le serrurier ouvre . La cave est vide (*photographies n°4 et 5*). Le box n°70 se trouve au 3^{ème} sous-sol de l'immeuble, accessible notamment par un escalier intérieur à partir des caves. La porte du box est déjà ouverte et le box est vide de tout véhicule lors de mon passage (*photographies n°1 à 3*).

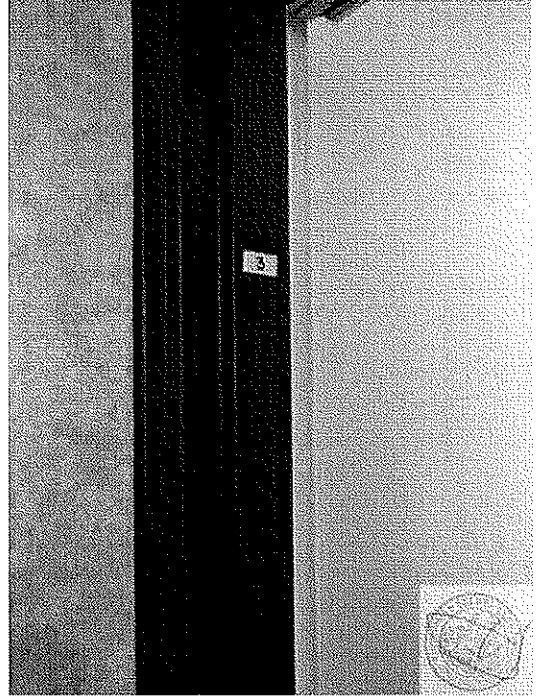
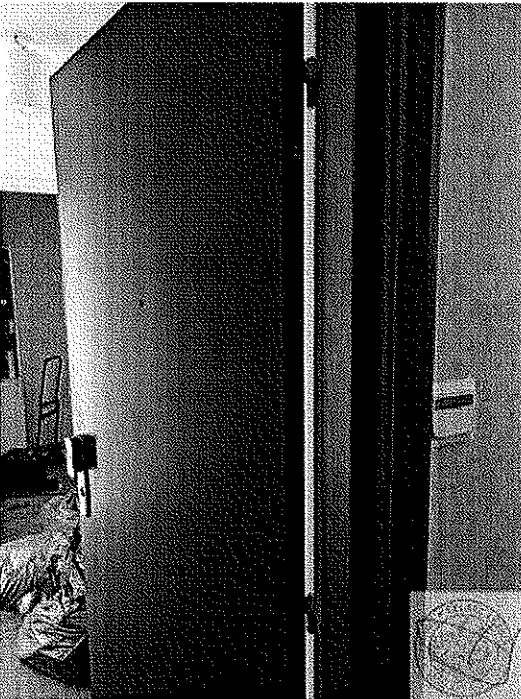
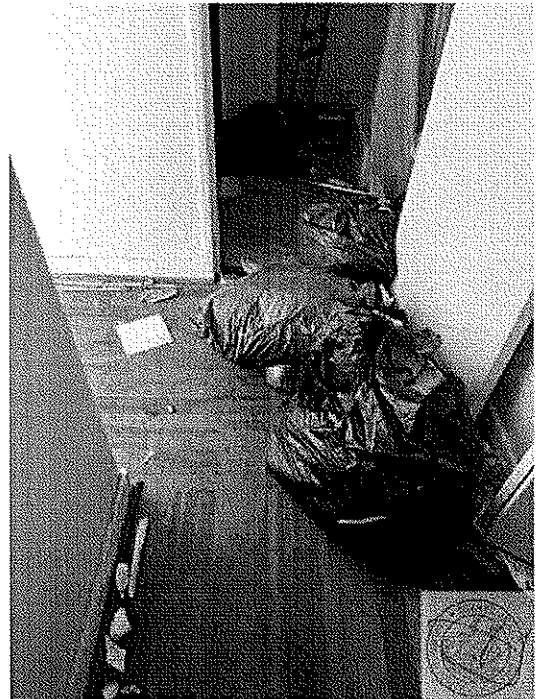
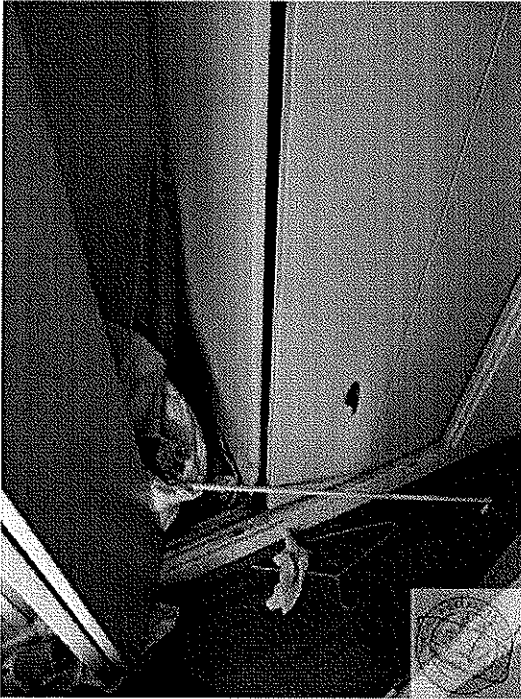
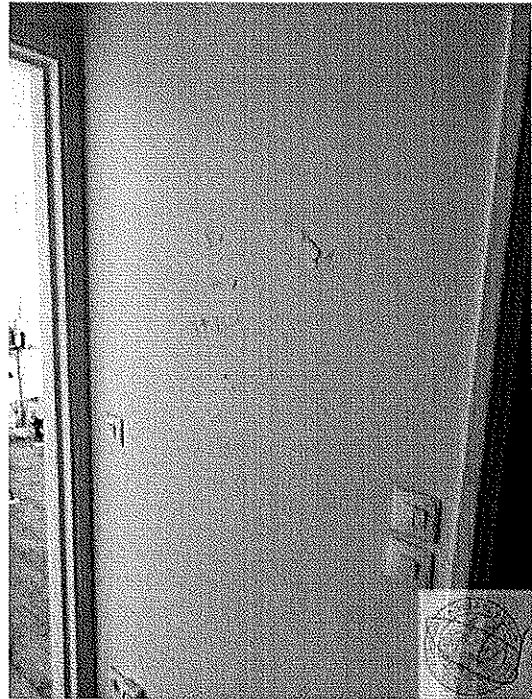
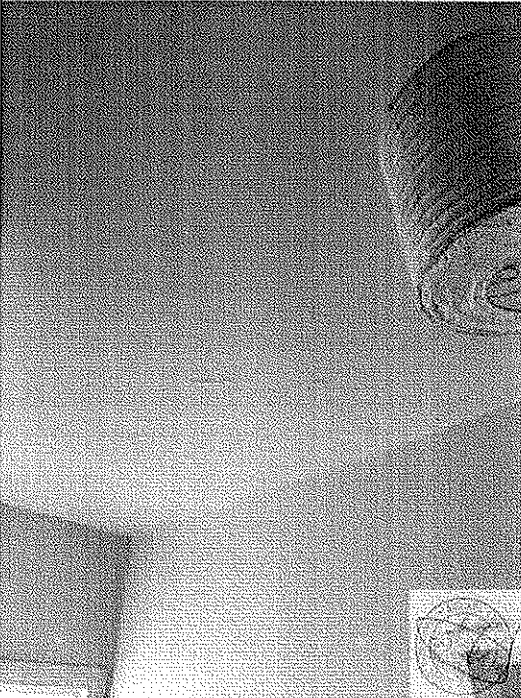
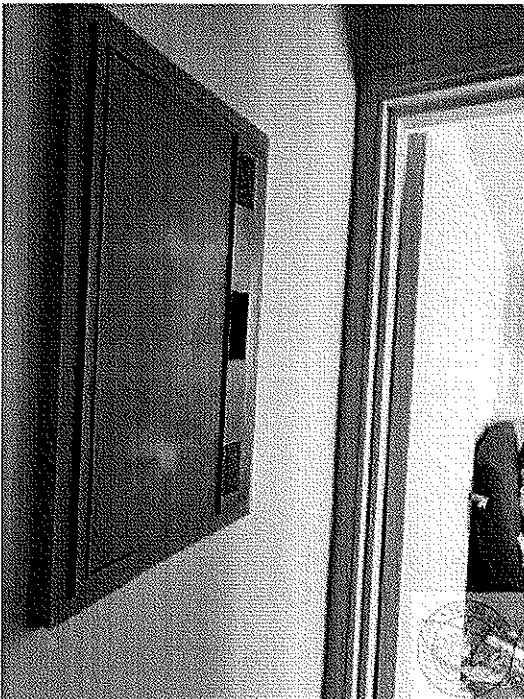
(*photographies n°6 à 11 et 19*)

La porte d'entrée est une porte avec une poignée de tirage extérieure, trois points de fermeture pour la serrure FICHET. La porte est munie d'un entrebâilleur.

Au sol, du parquet flottant, les murs revêtus de peinture, quelques points d'écaillage côté salle d'eau.

À droite en entrant, un placard à deux portes accordéon avec penderie et étagères à l'intérieur.

Au plafond de la peinture, quelques points d'écaillage également.

Devant l'accès au séjour, un coffret électrique contenant un tableau électrique avec son disjoncteur.

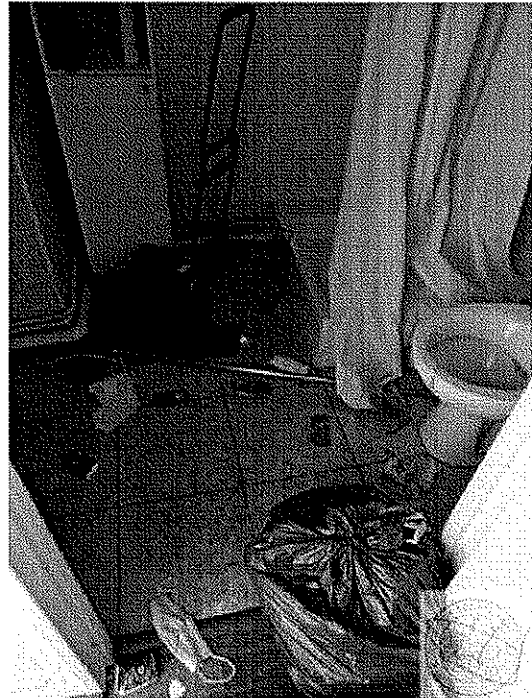
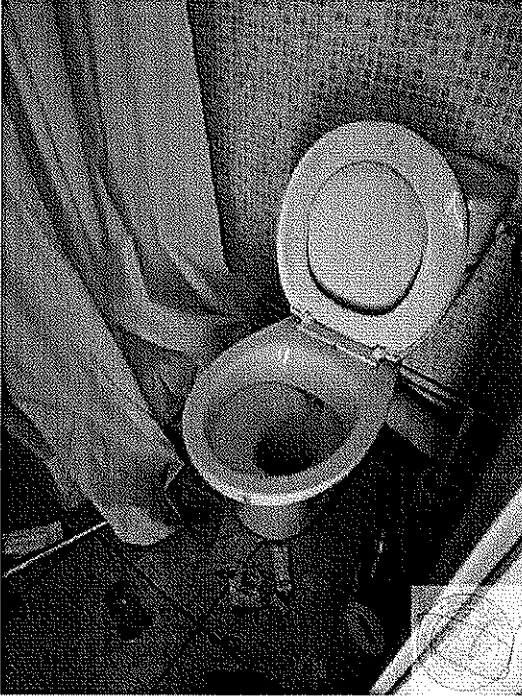
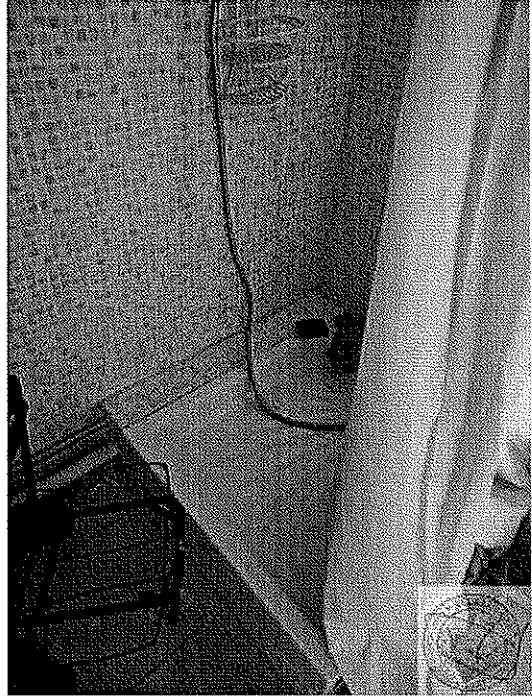
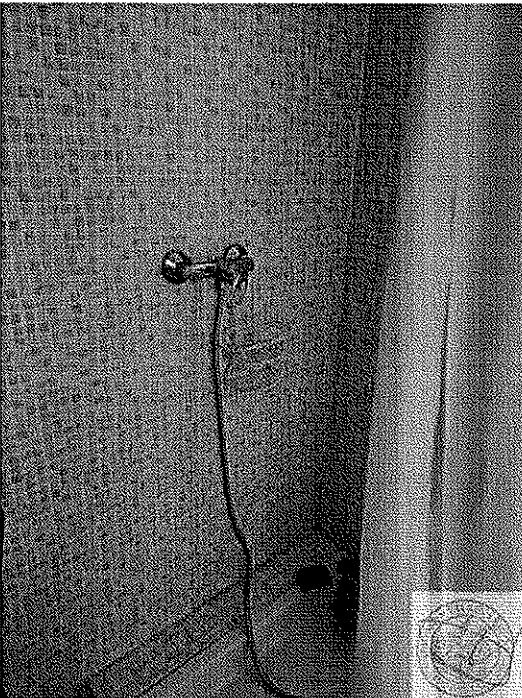
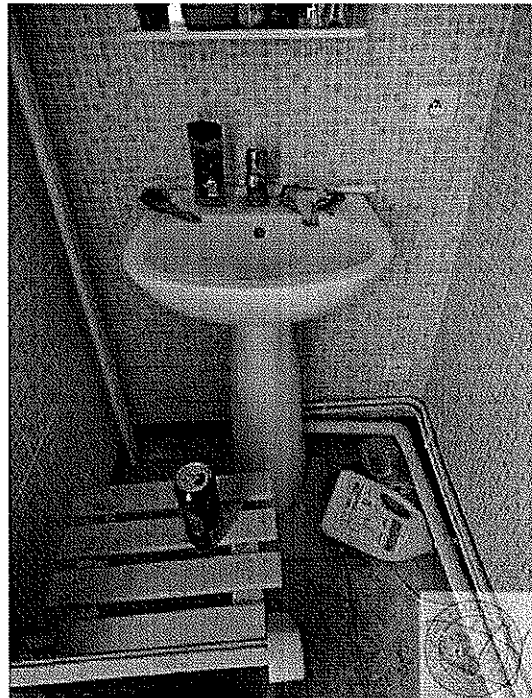
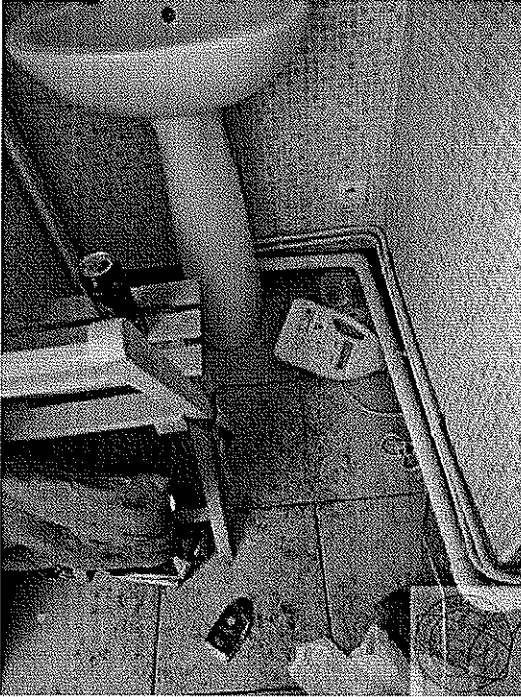
(*photographies n°12 à 17*)

Il existe une salle d'eau avec du carrelage au sol.

Les murs sont revêtus de petits carreaux de carrelage sur toute la hauteur, au plafond de la peinture.

Un coin douche avec un receveur, un rideau de douche, mitigeur en applique, une cuvette à l'anglaise avec réservoir en céramique, un lavabo sur colonne avec son mitigeur.

Une porte avec une serrure à décondamnation extérieure.

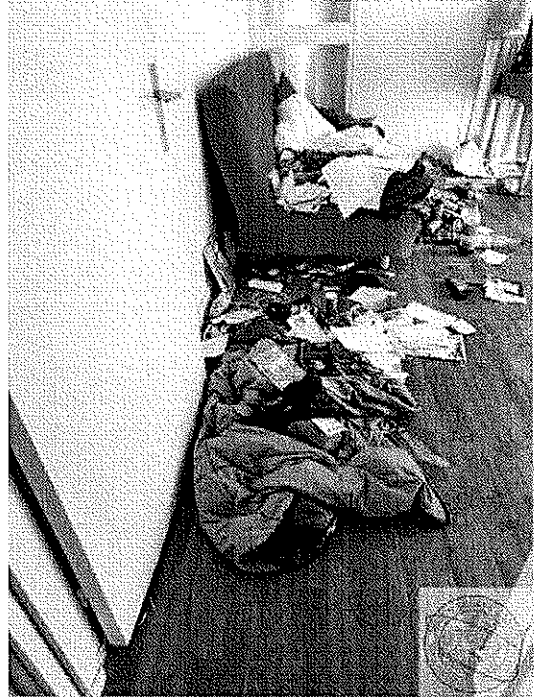
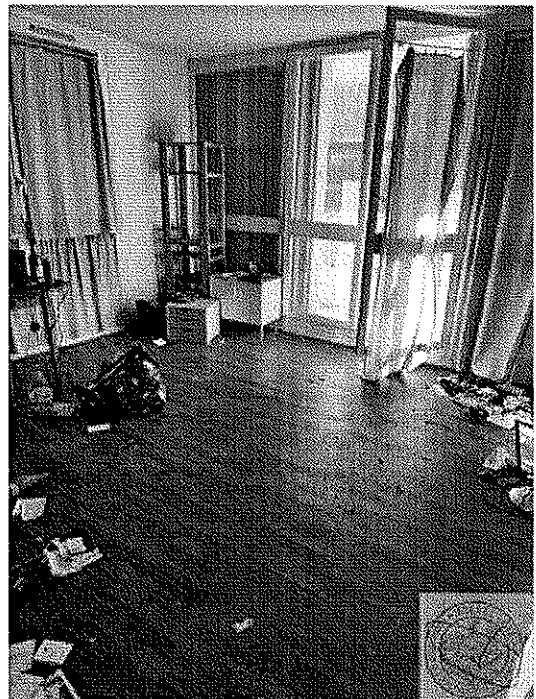
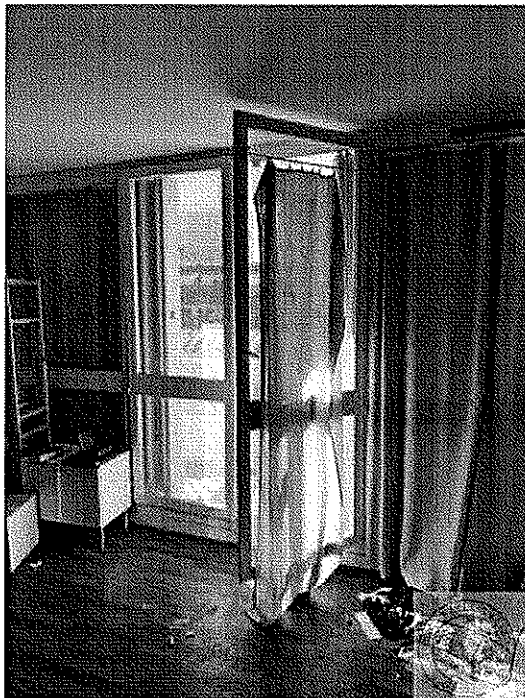
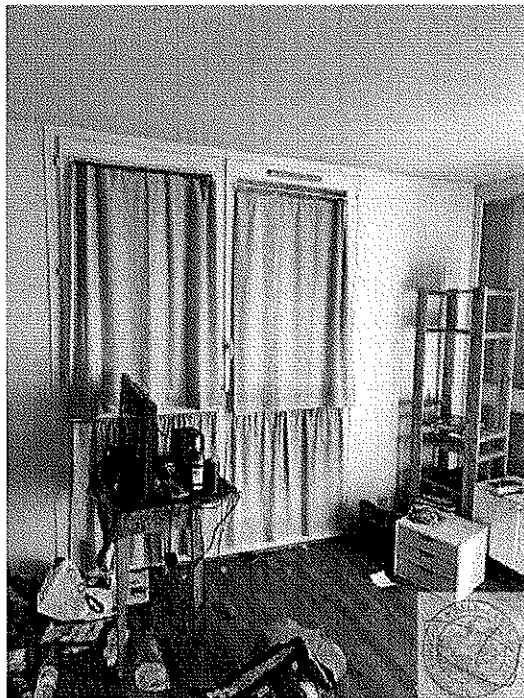
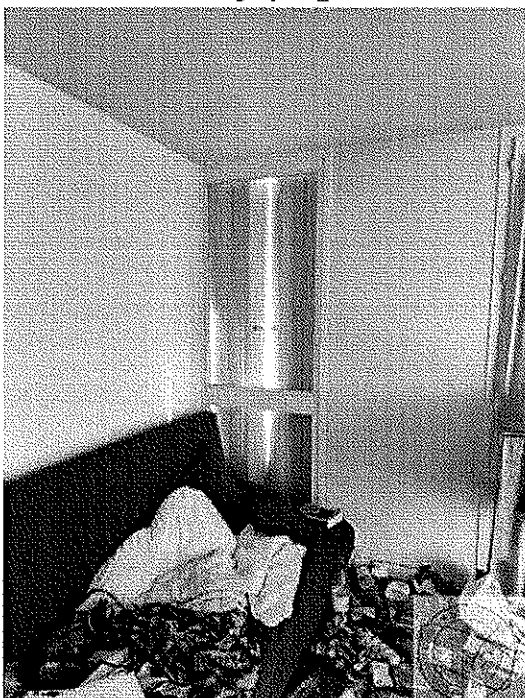
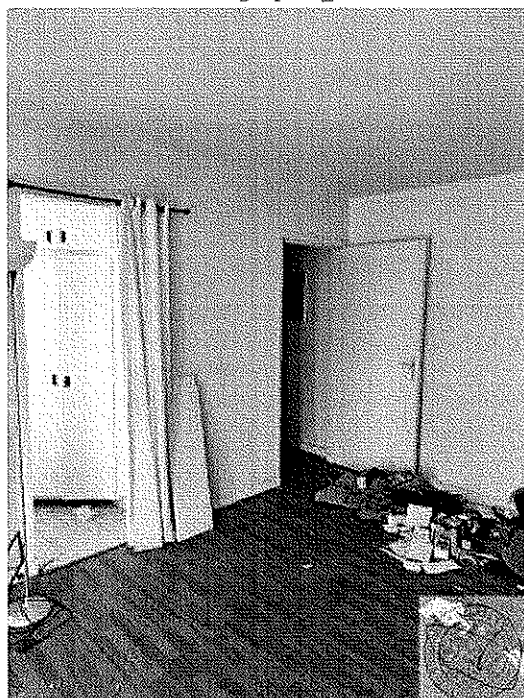
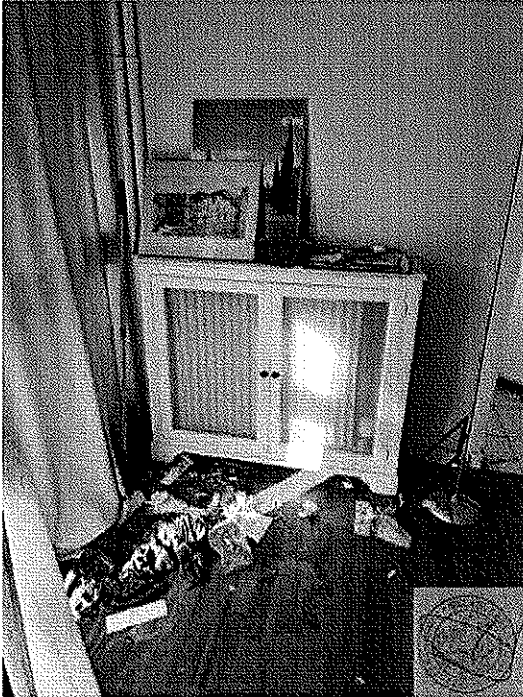
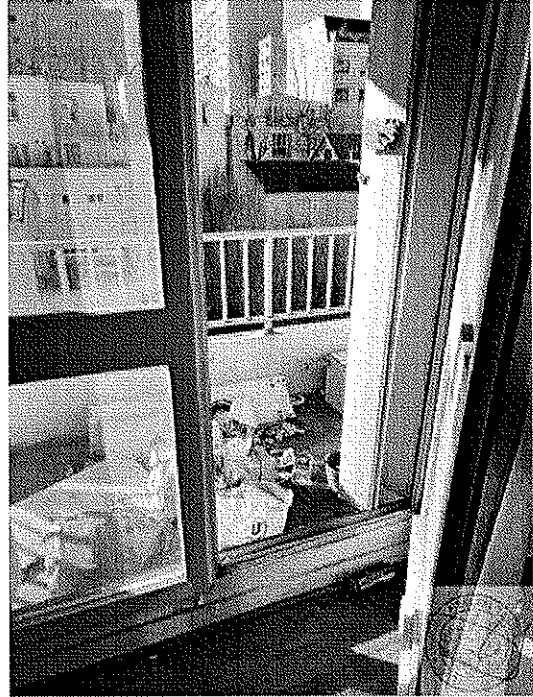
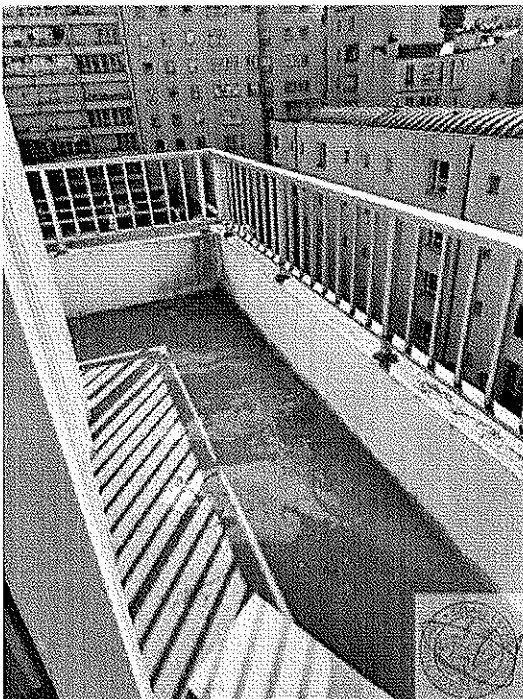
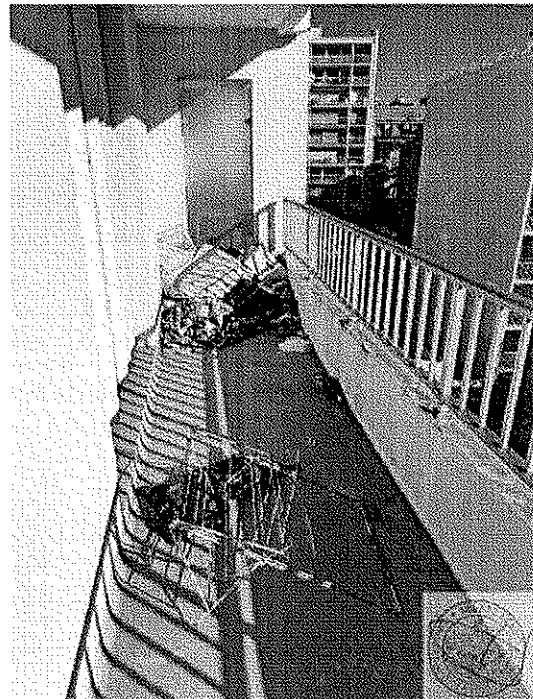
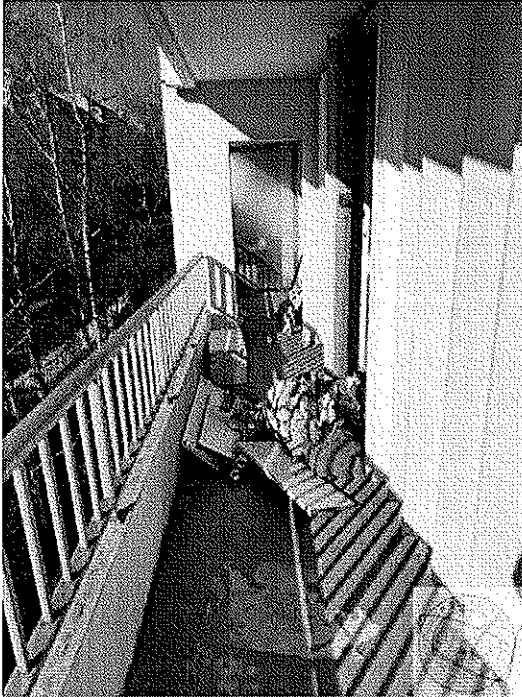
(photographies n°18, 20 à 29)

Avec au sol du parquet identique à celui de l'entrée.

Les murs revêtus de peinture avec un petit point d'écaillage à l'entrée de la pièce, au plafond de la peinture.

La pièce est pourvue d'une porte-fenêtre à deux battants, simple vitrage en bois, à l'exposition Sud. S'ensuivent autour des dormants avec simple vitrage également pour l'ensemble.

Une autre fenêtre avec l'exposition Est. Il s'agit d'une fenêtre à simple battant, simple vitrage en bois avec des dormants inférieurs et un dormant latéral.

Il existe aussi à l'extrémité, une dernière baie avec un carreau supérieur et un carreau inférieur en simple vitrage en bois.

Je note l'existence de volets pliants en PVC protégeant les ouvertures et les baies.

Un radiateur relié au chauffage collectif coffré avec un petit meuble à grille sur les portes.

L'accès à l'entrée est fermé par une porte avec une serrure centrale sans clé.

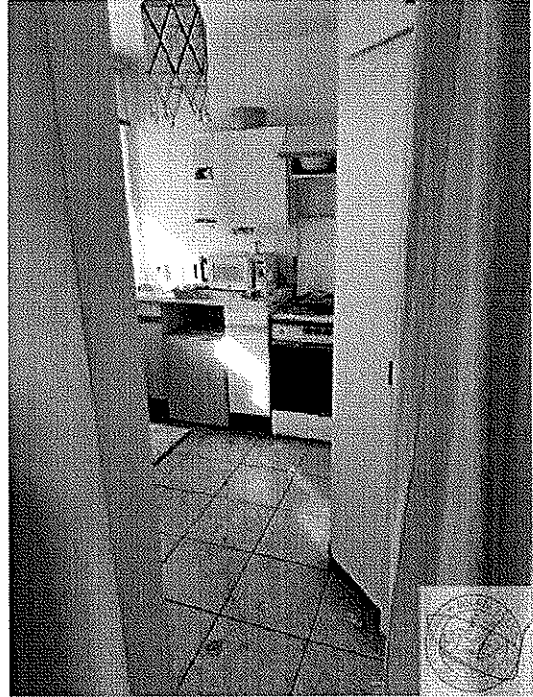
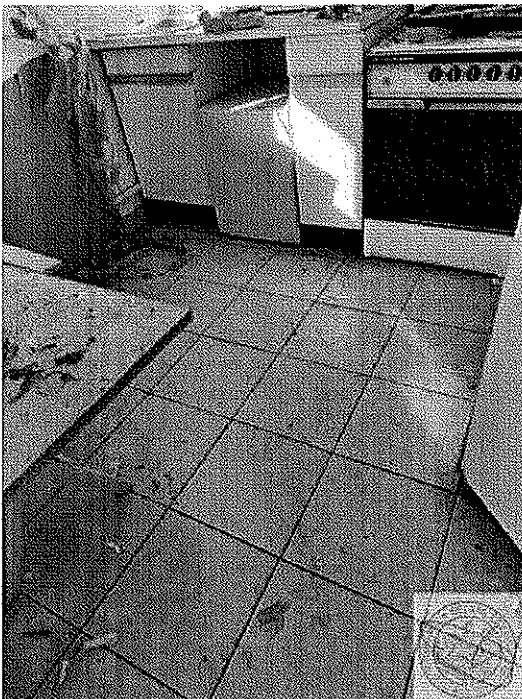
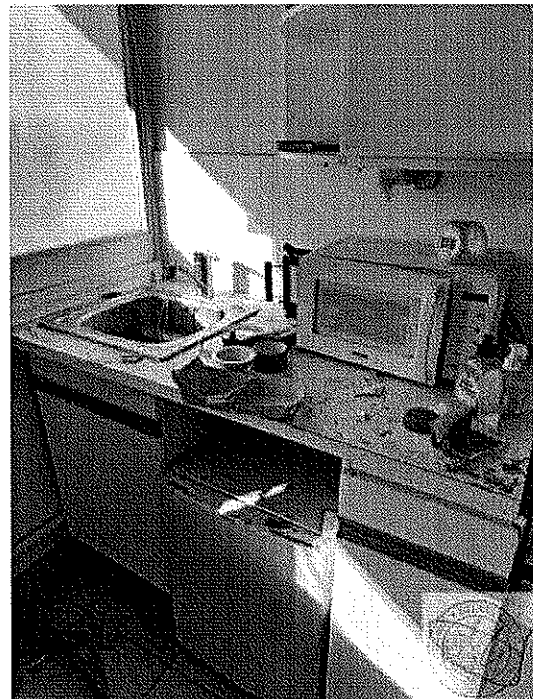
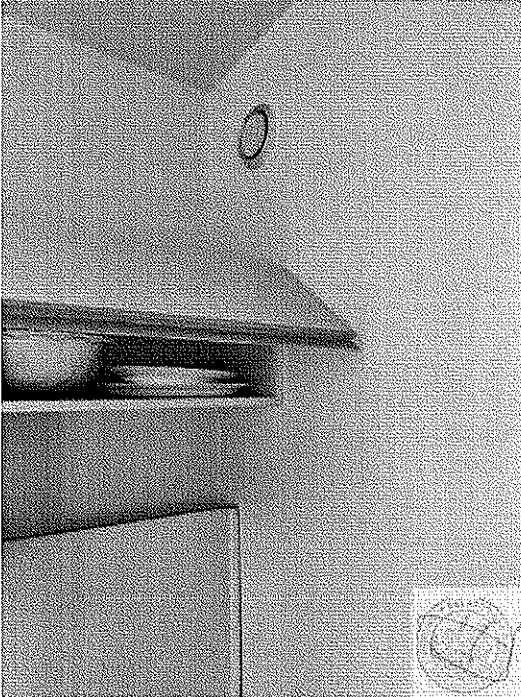
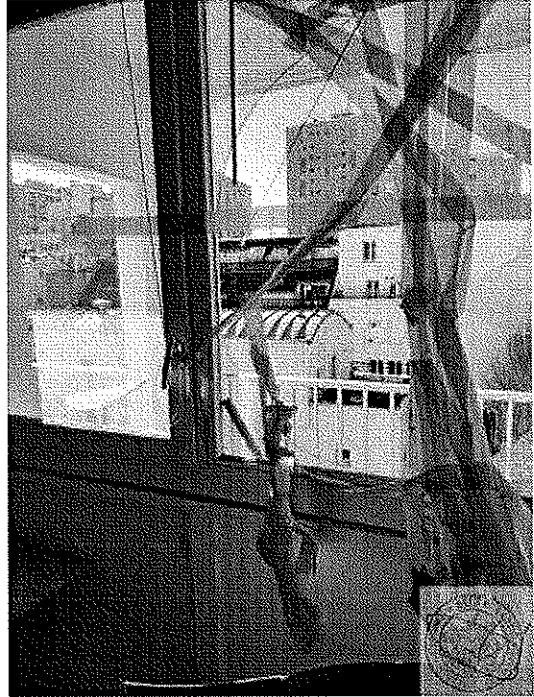
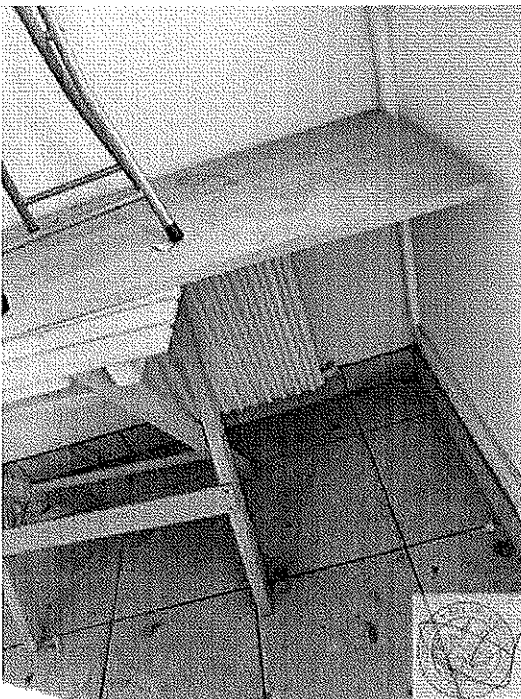
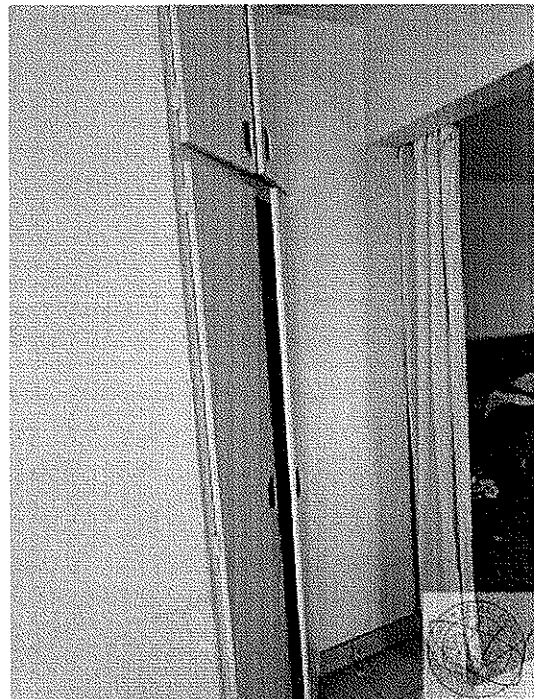
(photographies n°30 à 36)

Un passage vers la cuisine sans porte avec une simple tringle à rideau installée par l'occupant.

Au sol, du carrelage, les murs revêtus de peinture, au plafond également.

Une bouche d'aération VMC au mur.

Dans cette pièce, un évier à un bac avec mitigeur en inox avec plan de travail en mélaminé, meuble bas mélaminé également.

Une fenêtre à simple battant, simple vitrage avec deux dormants vitrés dont le vitrage central est éclaté.

Dans cette pièce, un placard d'angle à deux portes en partie basse et deux portes en partie haute.

Des plinthes carrelées également assorties au sol.

Une barre de seuil séparative du séjour.

Un radiateur relié au chauffage collectif.

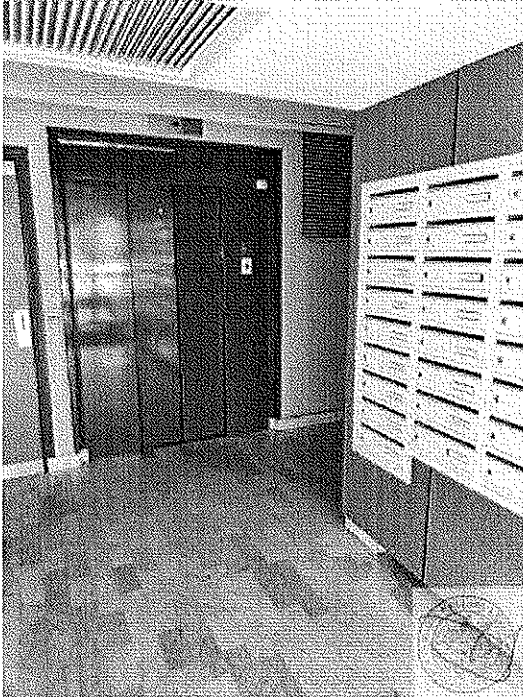
Photographie_37

L'immeuble où se trouve l'appartement est l'avant dernier au fond de l'allée piétonne, identifié « C1 » (*photographie n°40*) Sa porte d'entrée dispose également d'un digicode (*photographie n°39*). Les boîtes à lettres se trouvent dans l'entrée après cette porte. L'immeuble dispose d'un ascenseur menant aux étages supérieures (*photographie n°37*).
