PROCES VERBAL DE DESCRIPTION

**L'AN DEUX MILLE VINGT-DEUX ET LE VINGT-SIX SEPTEMBRE
A 14 H 30**

- Que dans le cadre des actes préparatoires à la saisie et droits immobiliers saisis appartenant à Monsieur Chandrasegaram [REDACTED], il me requiert à l'effet de procéder à la description de l'appartement situé 40, avenue de la Division Leclerc à DRANCY en Seine-Saint-Denis au deuxième étage, porte face, correspondant au lot de copropriété numéro 3, accessoirisé dans les combles du bâtiment A d'un grenier correspondant au lot de copropriété numéro 4 et au sous-sol du bâtiment A avec un accès par la cour commune à une cave correspondant au lot de copropriété numéro 6.

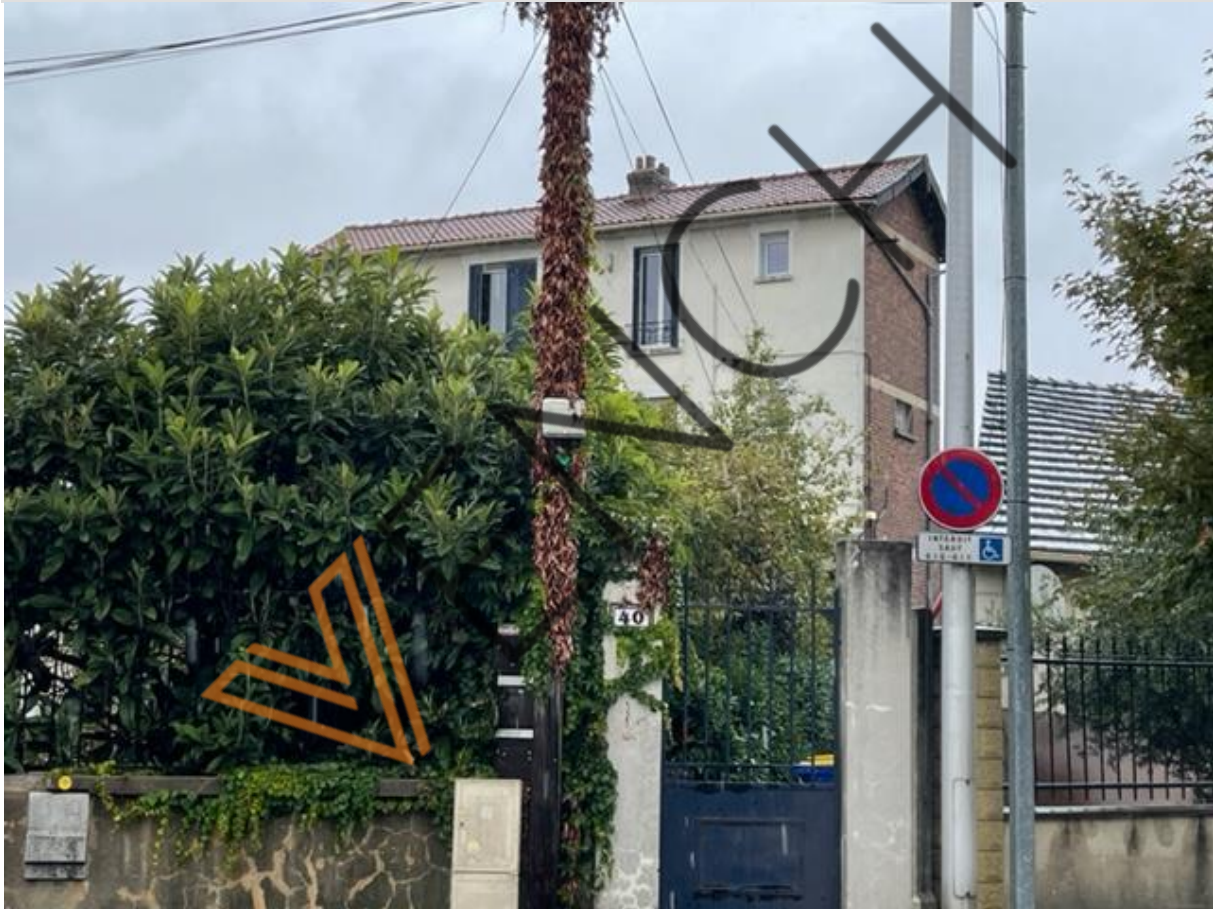
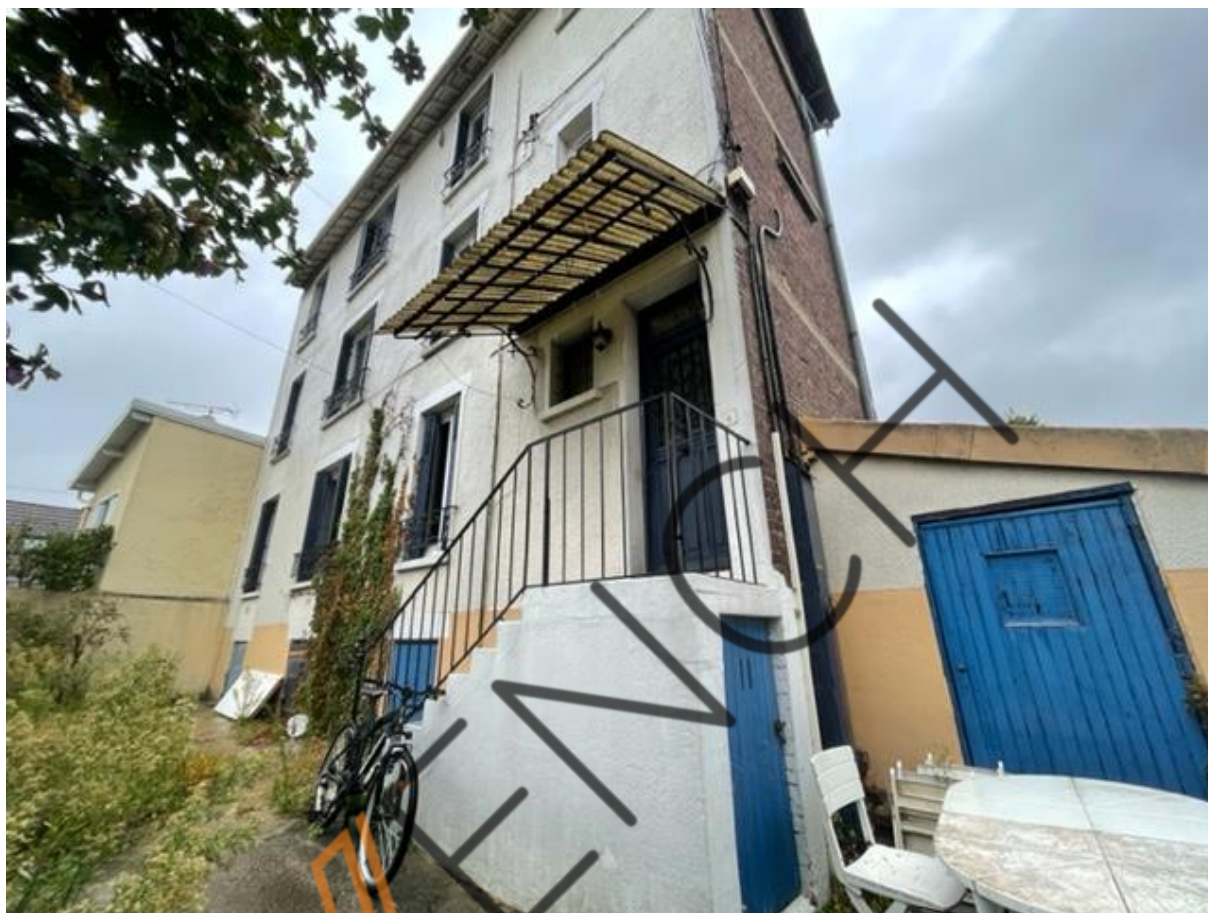
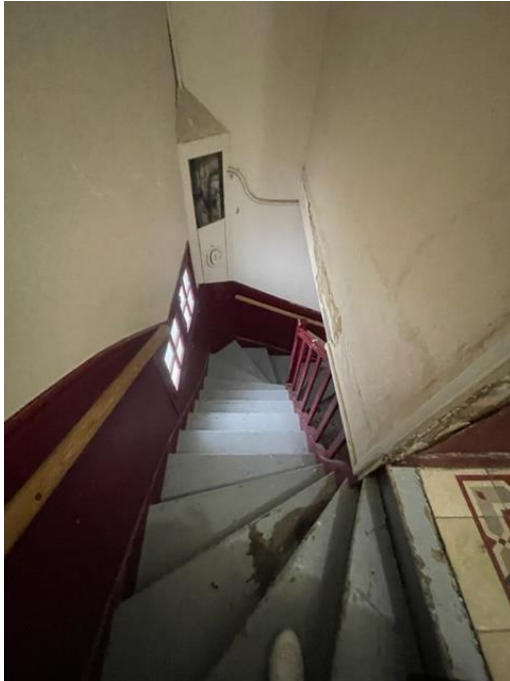
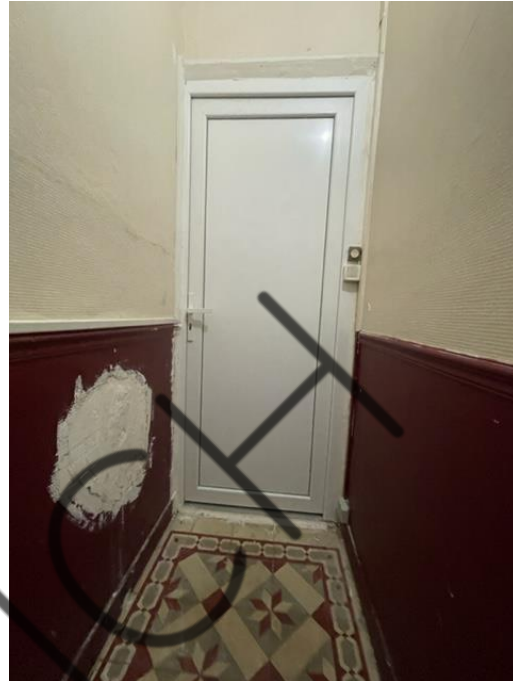
*L'accès à l'immeuble s'effectue sur rue au moyen d'une porte métallique qui se ferme à clé.
L'accès au hall de l'immeuble s'effectue au moyen d'une porte fermée à clé
La copropriété est composée de trois logements, un à chaque étage.*

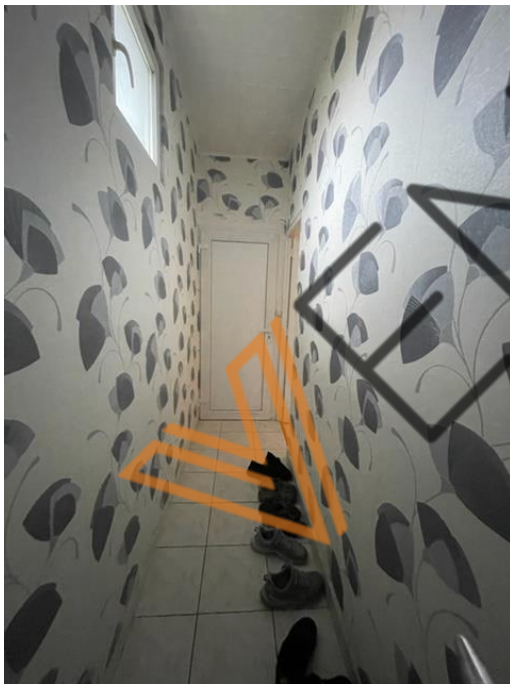
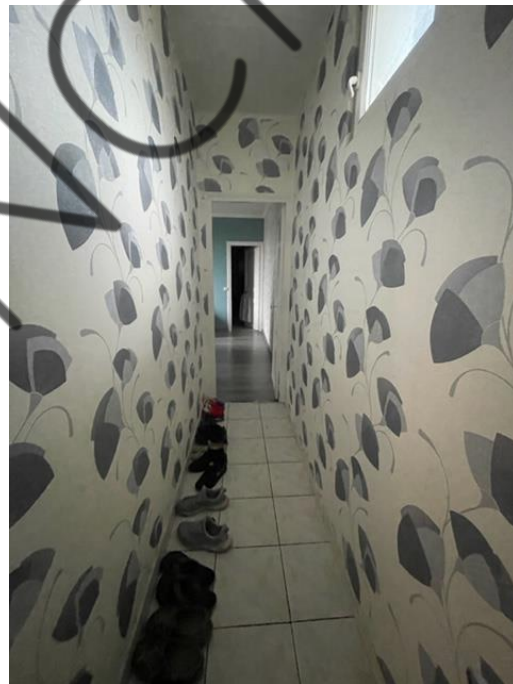
PREMIER COULOIR

Le sol est recouvert de carreaux de carrelage en bon état.

Les murs sont recouverts de papier peint en bon état.

Le plafond est recouvert de dalles de polystyrène en bon état.

La pièce prend jour par une fenêtre haute à simple battant, équipée de montants en PVC et de double vitrage.

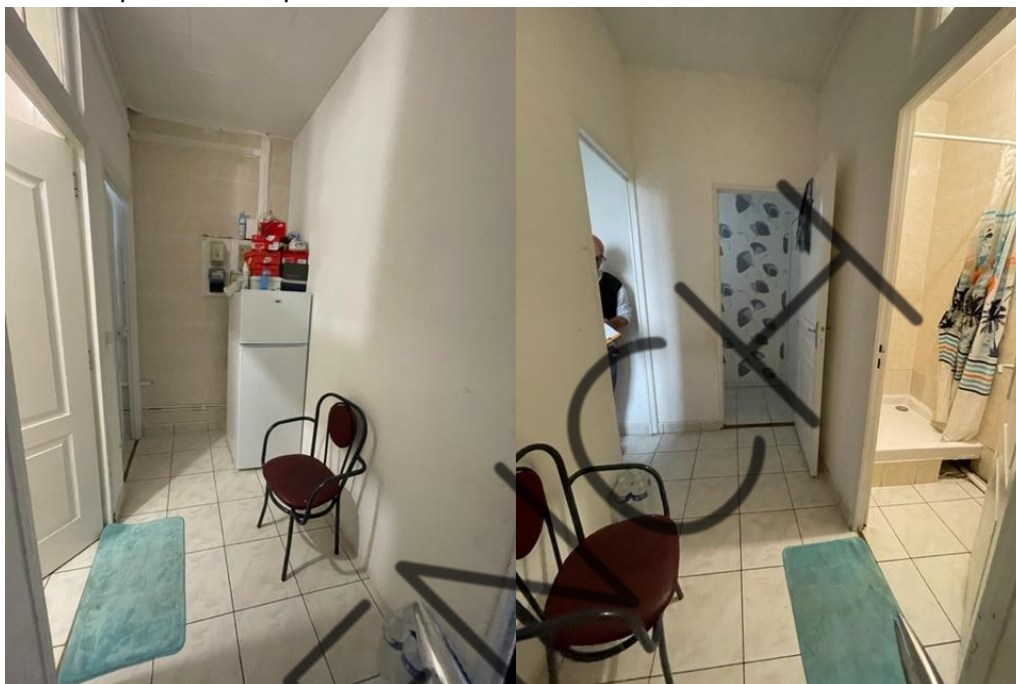
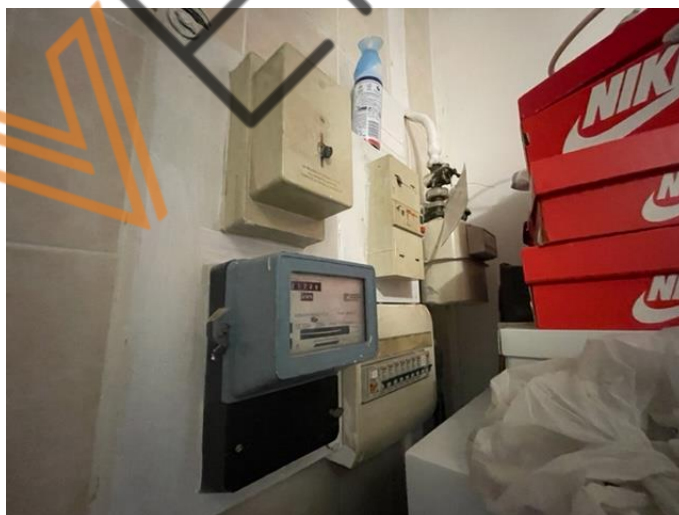
DEUXIEME COULOIR

Le sol est recouvert de carreaux de carrelage en bon état.

Les murs sont recouverts de toile de verre et de carreaux de carrelage en état d'usure avancée.

Le plafond est recouvert de dalles de polystyrène en état d'usure normale.

- Le tableau électrique.
- Le disjoncteur.
- Le compteur électrique.

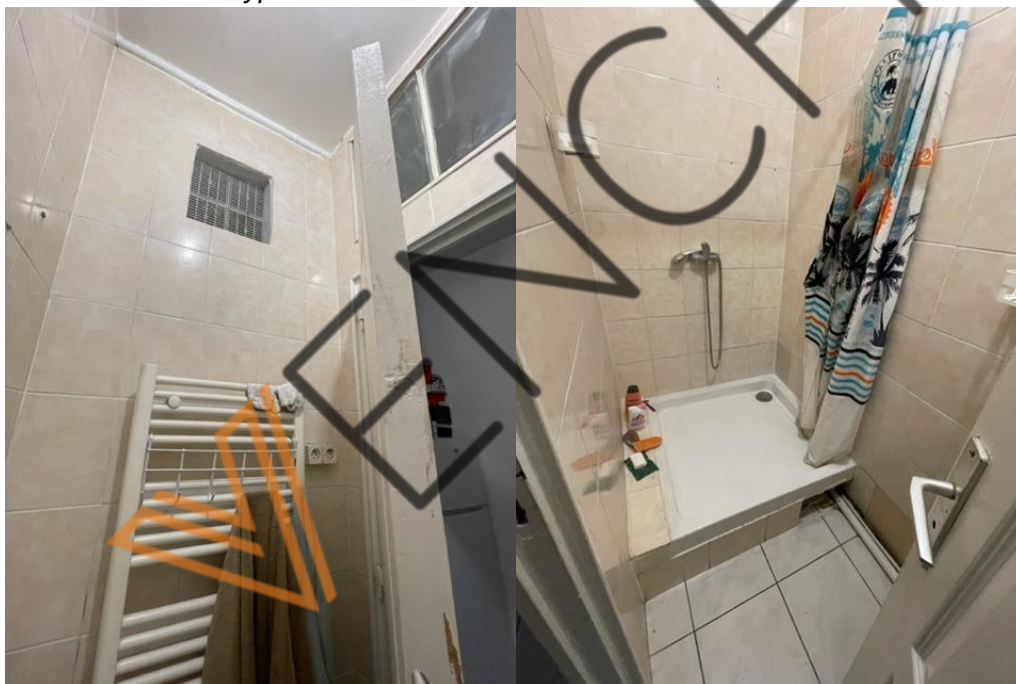
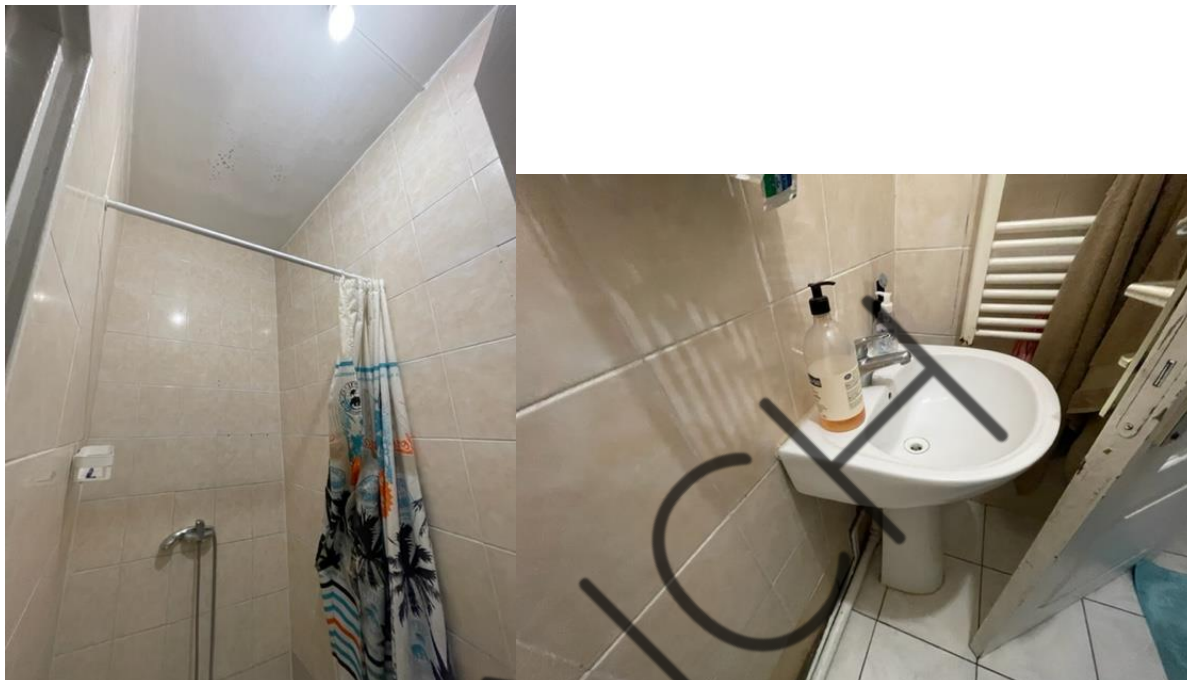
SALLE D'EAU

Le sol est recouvert de carreaux de carrelage en état d'usure normale.

Les murs sont entièrement carrelés, en état d'usure normale.

Le plafond est recouvert de toile de verre elle-même recouverte de peinture en état d'usure avancée avec quelques traces de moisissure au-dessus du bac de douche.

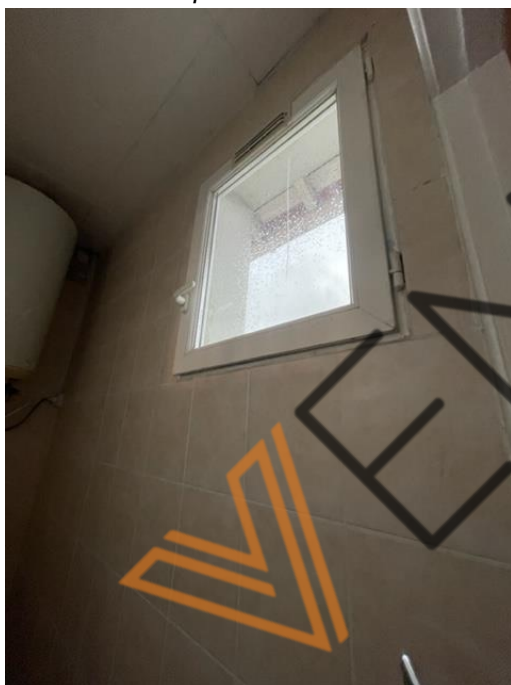
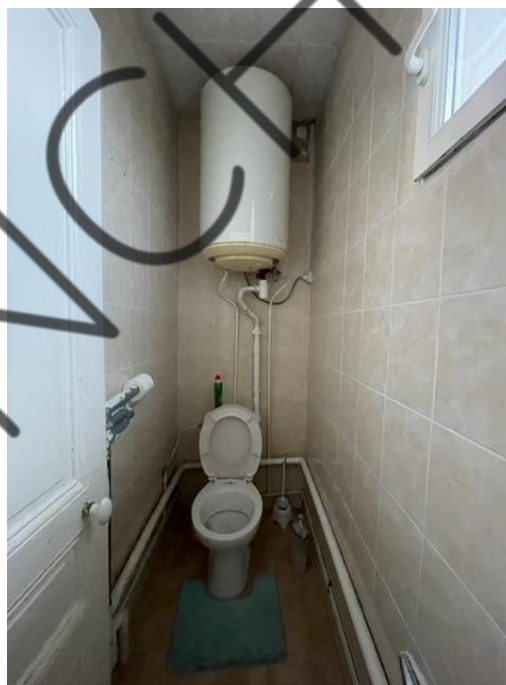
TOILETTES

Le sol est recouvert de carreaux de carrelage. La pièce comporte une petite marche.

Les murs sont recouverts de carreaux de carrelage en état d'usure normale.

Le plafond est recouvert de dalles de polystyrène en état d'usure normale.

La pièce prend jour par une fenêtre haute à simple battant, équipée de montants en PVC et de double vitrage.

- Une cuvette à l'anglaise.
- Un ballon à production d'eau chaude.

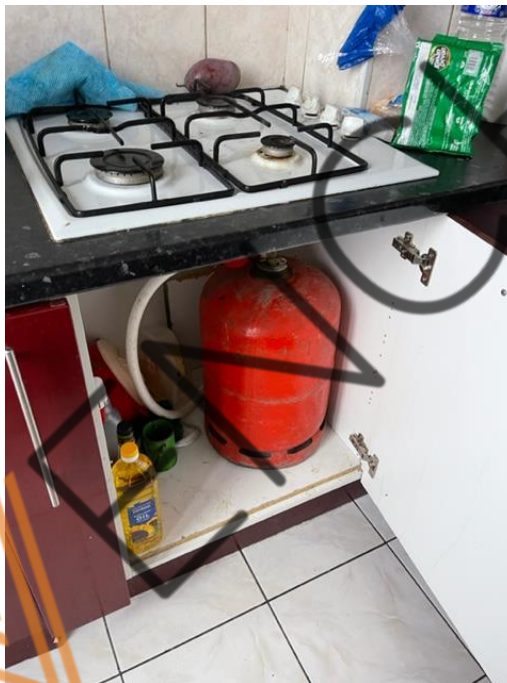
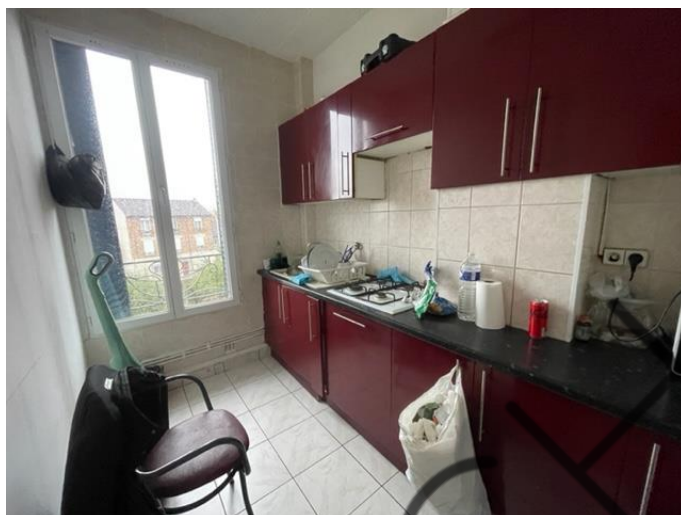
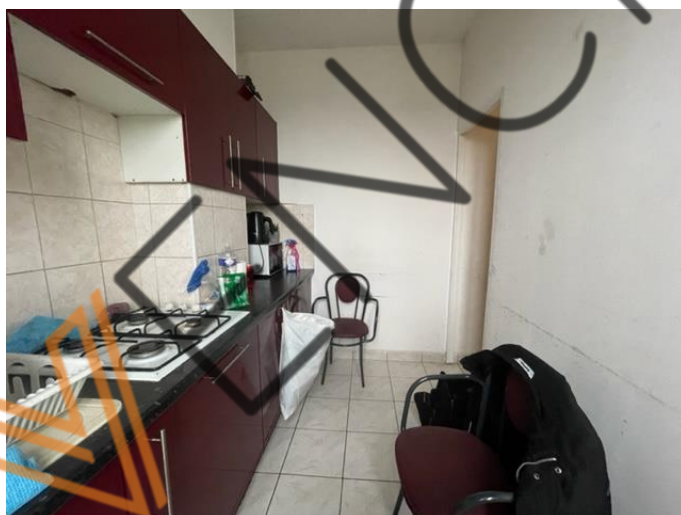
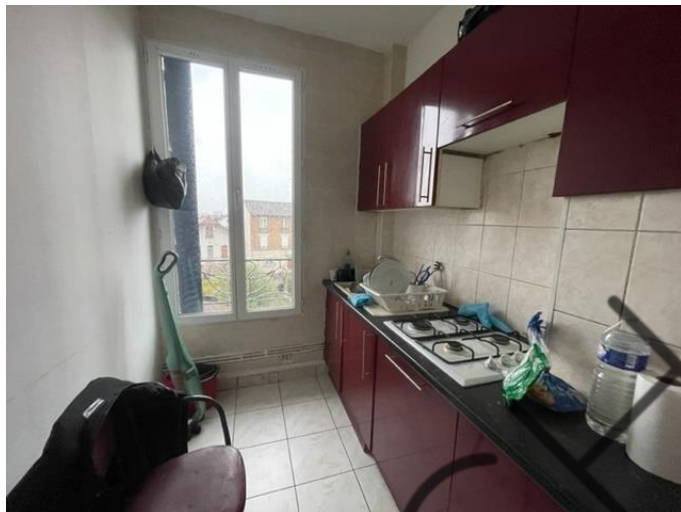
CUISINE

Le sol est recouvert de carreaux de carrelage en bon état.

Les murs sont recouverts, autour du plan de travail et de la fenêtre, de carreaux de carrelage en état d'usure normale. Au-delà, les murs sont recouverts de peinture en état d'usure normale.

Le plafond est recouvert de dalles de polystyrène en état d'usure normale.

La pièce prend jour par une fenêtre à deux battants équipée de montants en PVC, de double vitrage, d'un garde-corps et de volets métalliques.

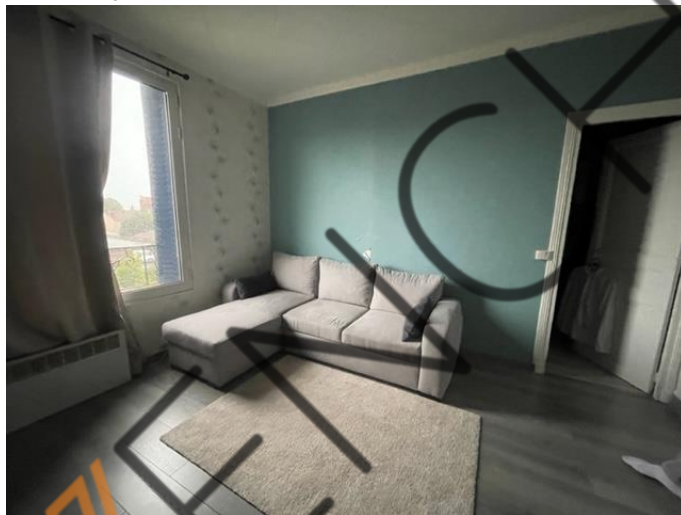
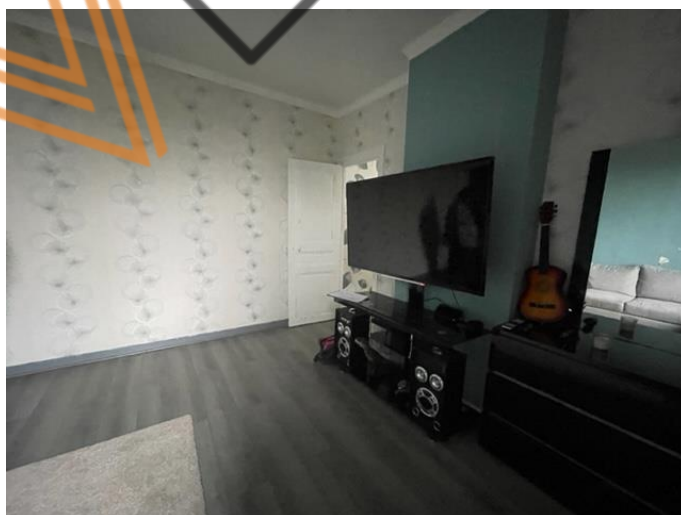
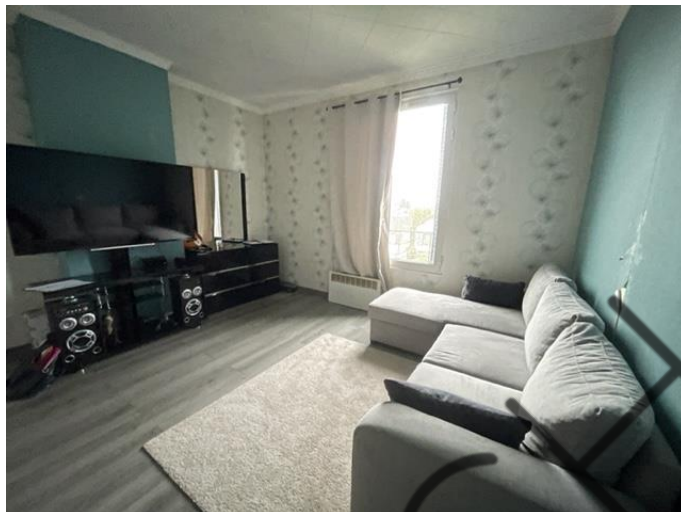
SALON

Le sol est recouvert de parquet en bon état.

Les murs sont recouverts de papier peint en bon état.

Le plafond est recouvert de dalles de polystyrène en état d'usure normale.

La pièce prend jour par une fenêtre à deux battants, équipée de montants en PVC et de double vitrage, elle-même équipée d'un garde-corps et de volets métalliques.

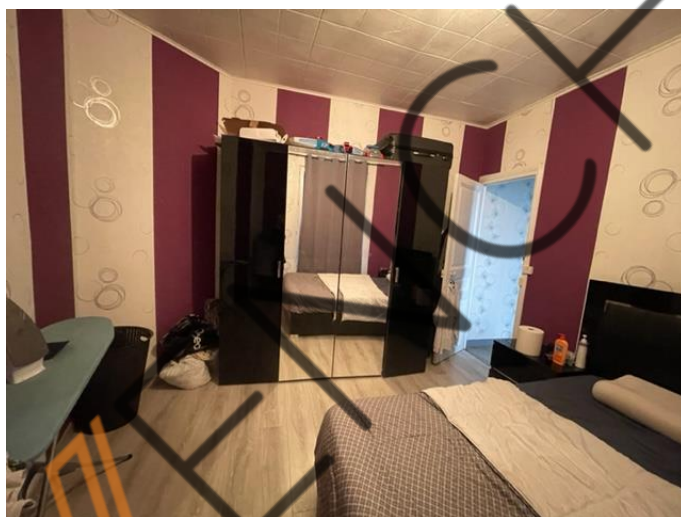
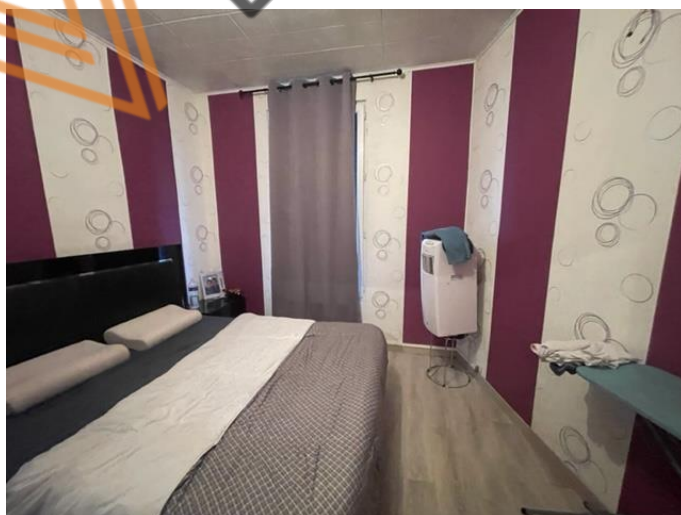
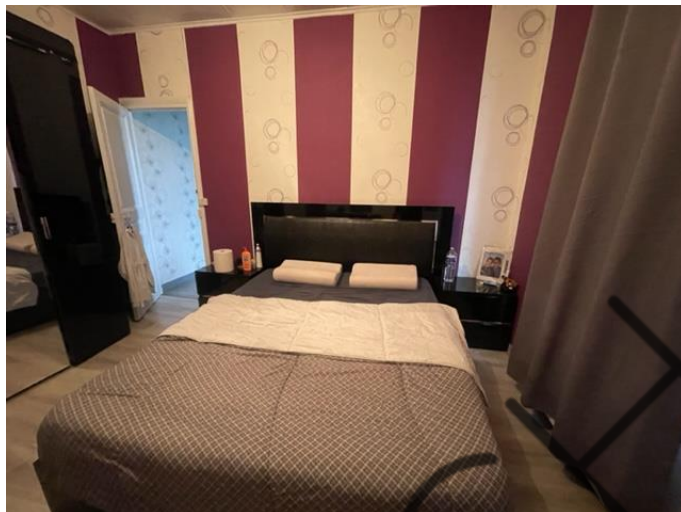
CHAMBRE

Le sol est recouvert de parquet en bon état.

Les murs sont recouverts de papier peint en bon état.

Le plafond est recouvert de dalles de polystyrène en état d'usure normale.

La pièce prend jour par une fenêtre à deux battants équipée de montants en PVC, de double vitrage, de volets métalliques et d'un garde-corps.
