## PROCÈS-VERBAL DE CONSTAT

L'AN DEUX MIL VINGT-DEUX ET LE SEPT NOVEMBRE

**11, rue de Javel, 75015 PARIS**

## DOSSIER DE DIAGNOSTICS TECHNIQUES

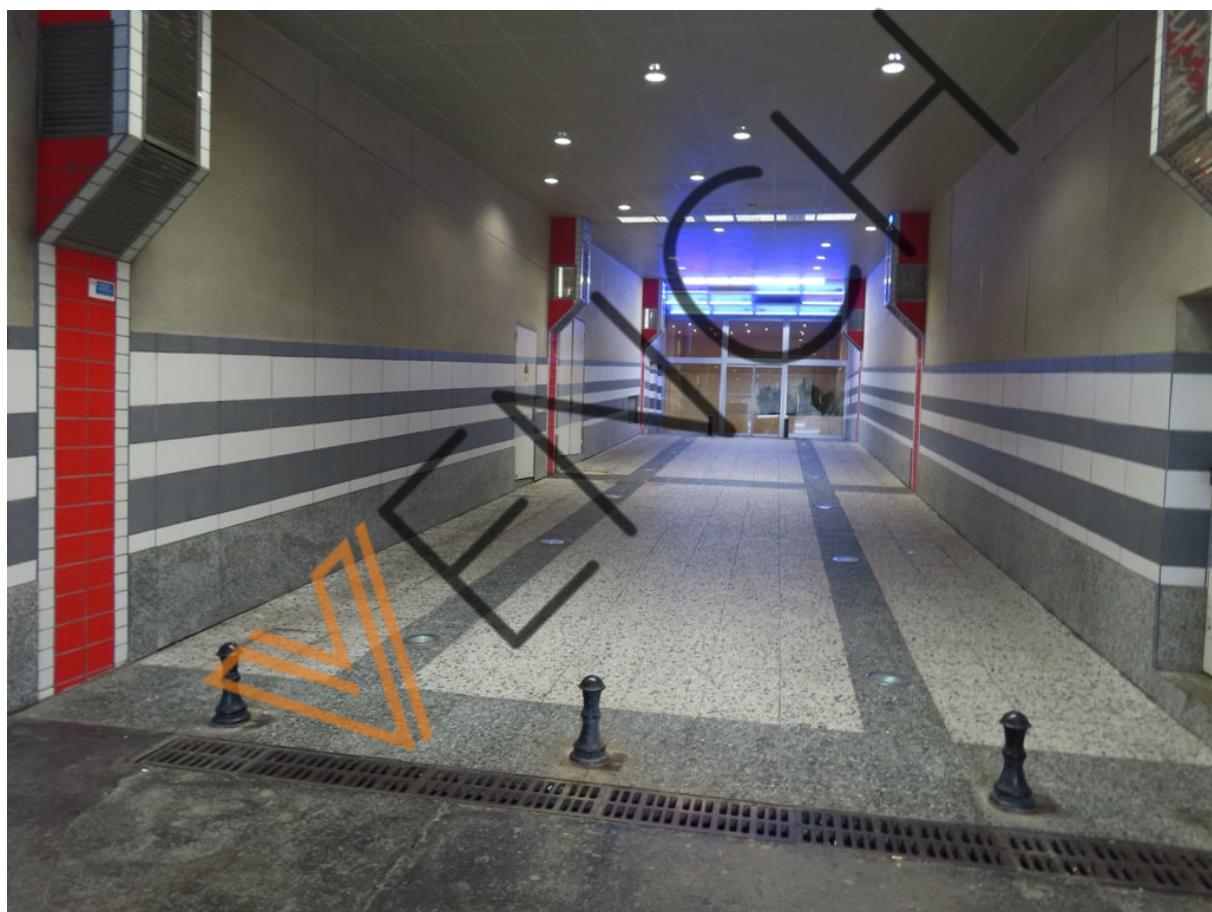
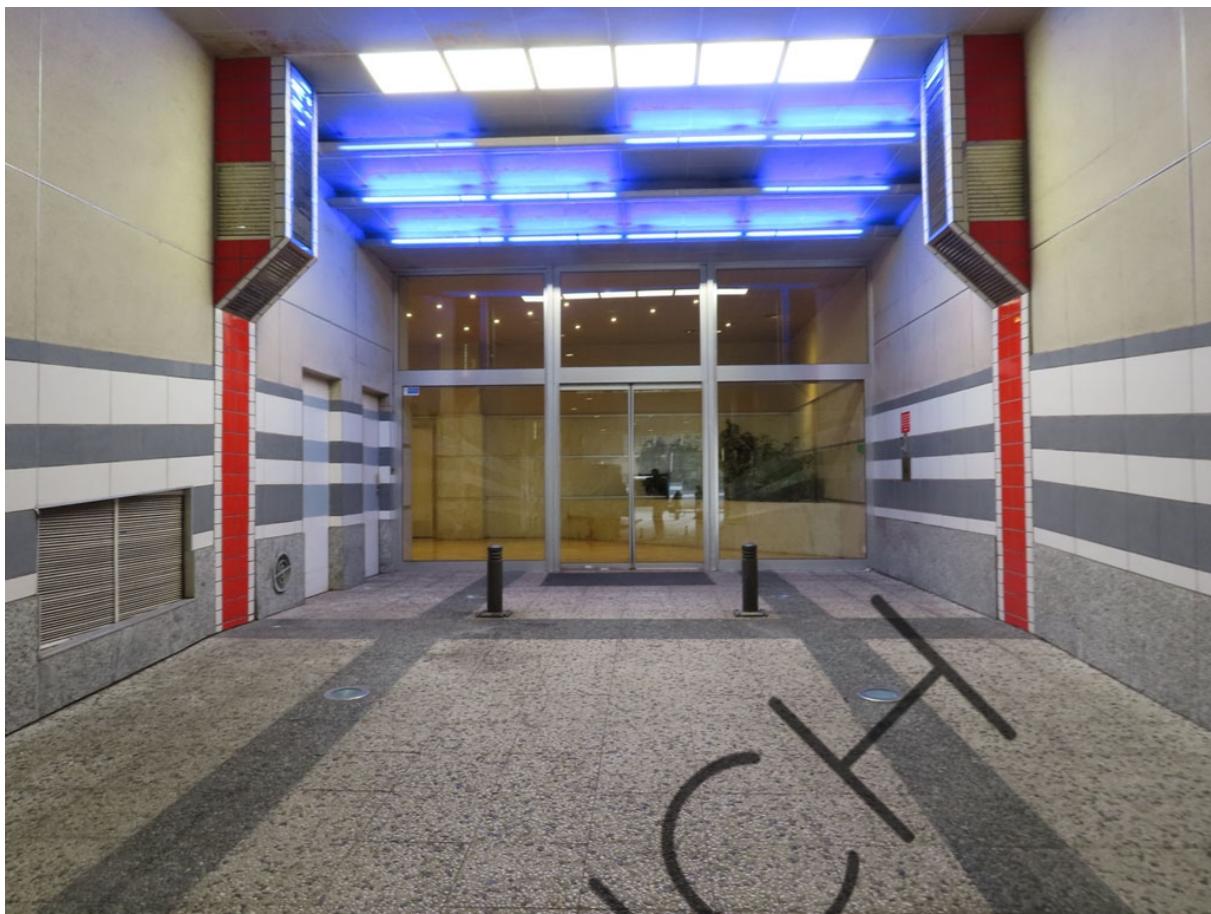
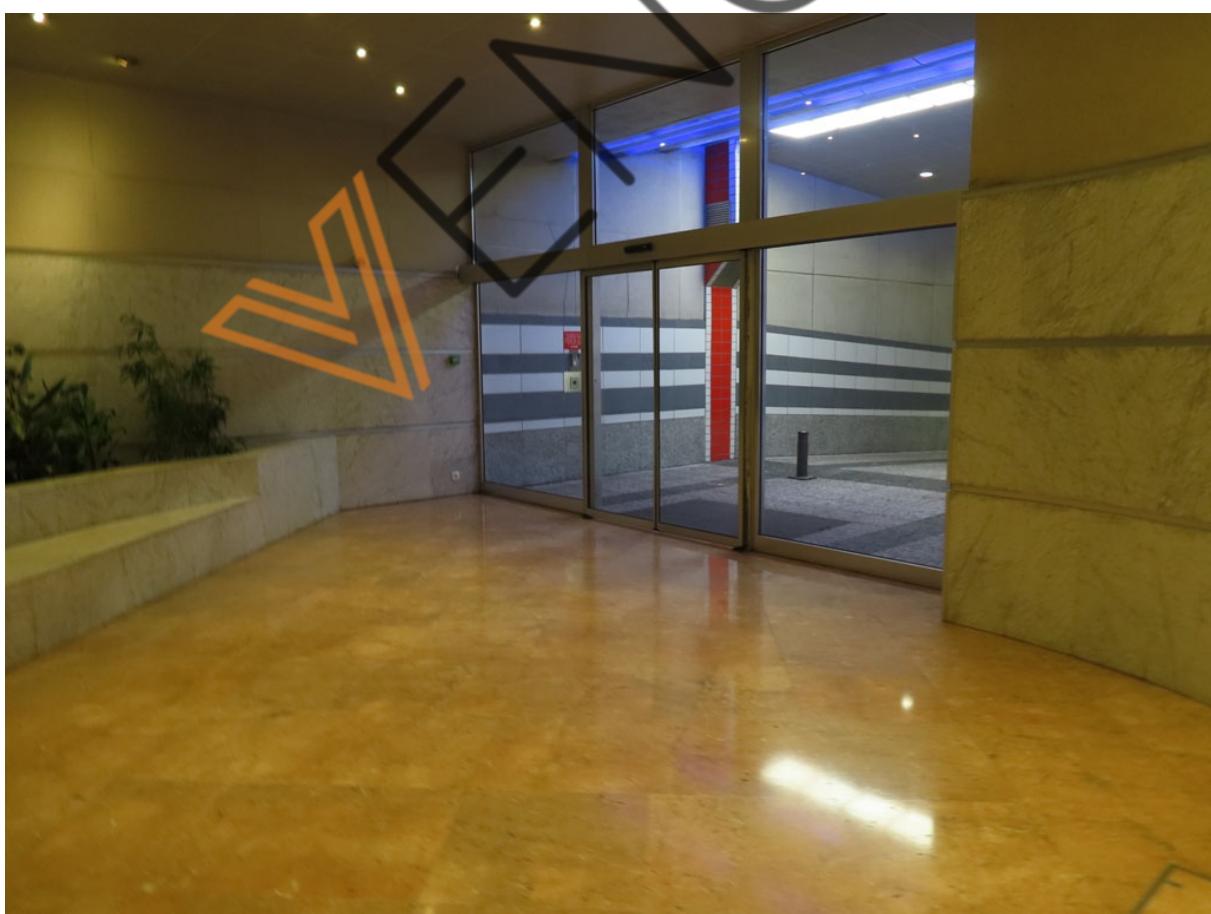
*Photographies 1 à 3*

L'accès à l'immeuble s'effectue depuis le niveau de la rue en empruntant une large allée montante qui mène à un premier hall.

Les voies de circulation et les portes d'accès sont très larges.

Depuis le niveau rue, trois ascenseurs desservent le bâtiment.

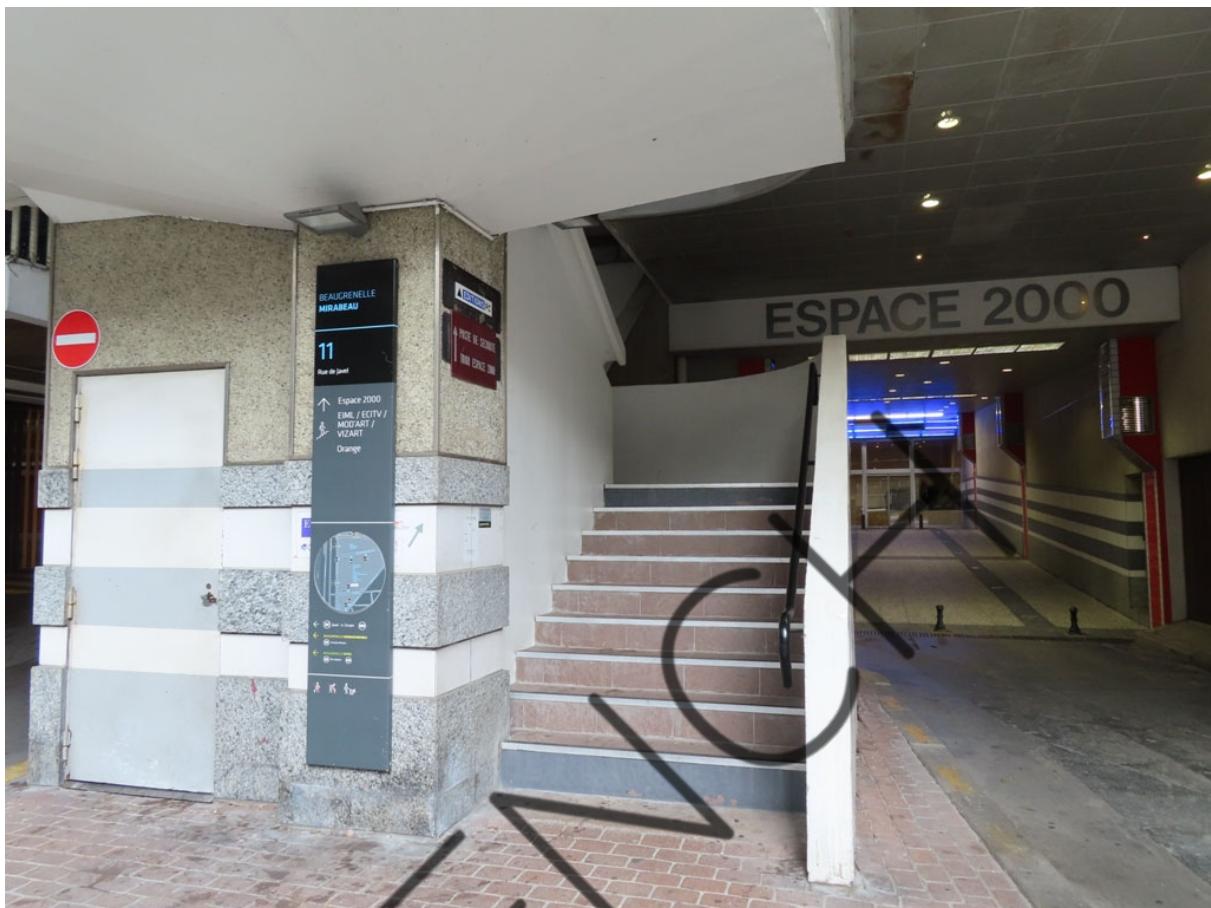
*Photographie 4*

L'accès à l'immeuble s'effectue également depuis la dalle située au niveau supérieur et dont l'accès s'effectue par un escalier côté, rue au niveau de la rampe d'accès.

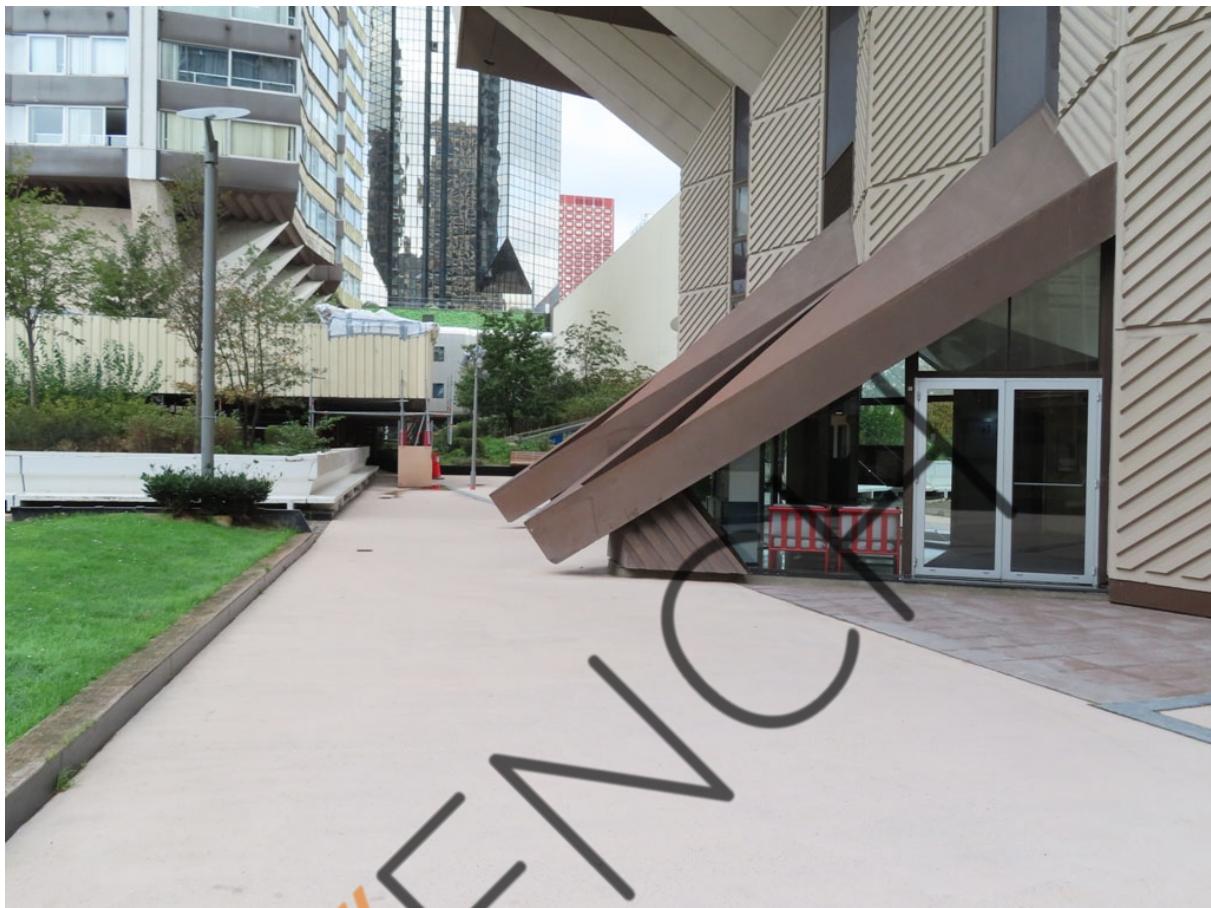
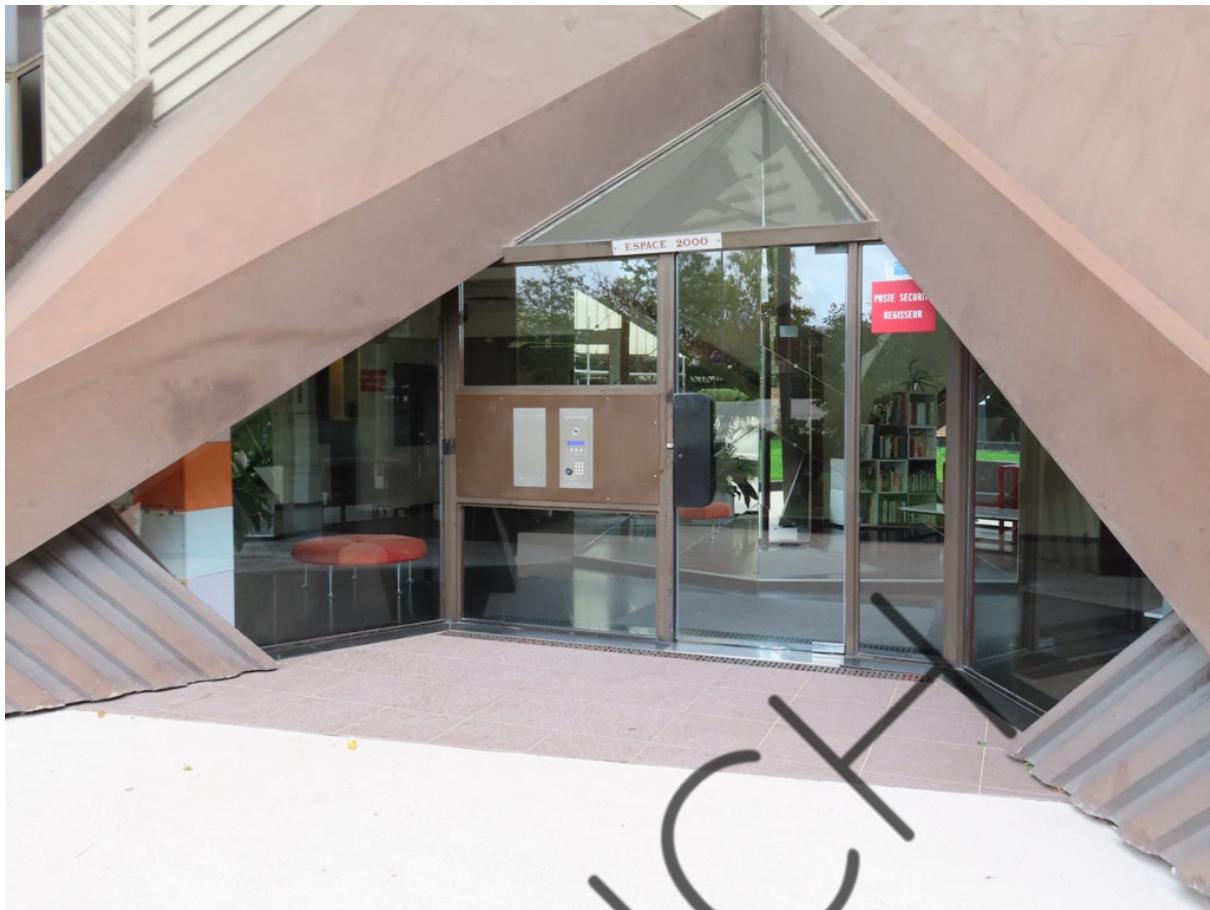
*Photographies 5 et 6*

L'arrivée sur la dalle se fait à la suite de l'escalier et donne accès à une large esplanade avec une pelouse ouvrant sur une porte d'accès à l'immeuble donnant elle-même sur un large hall.

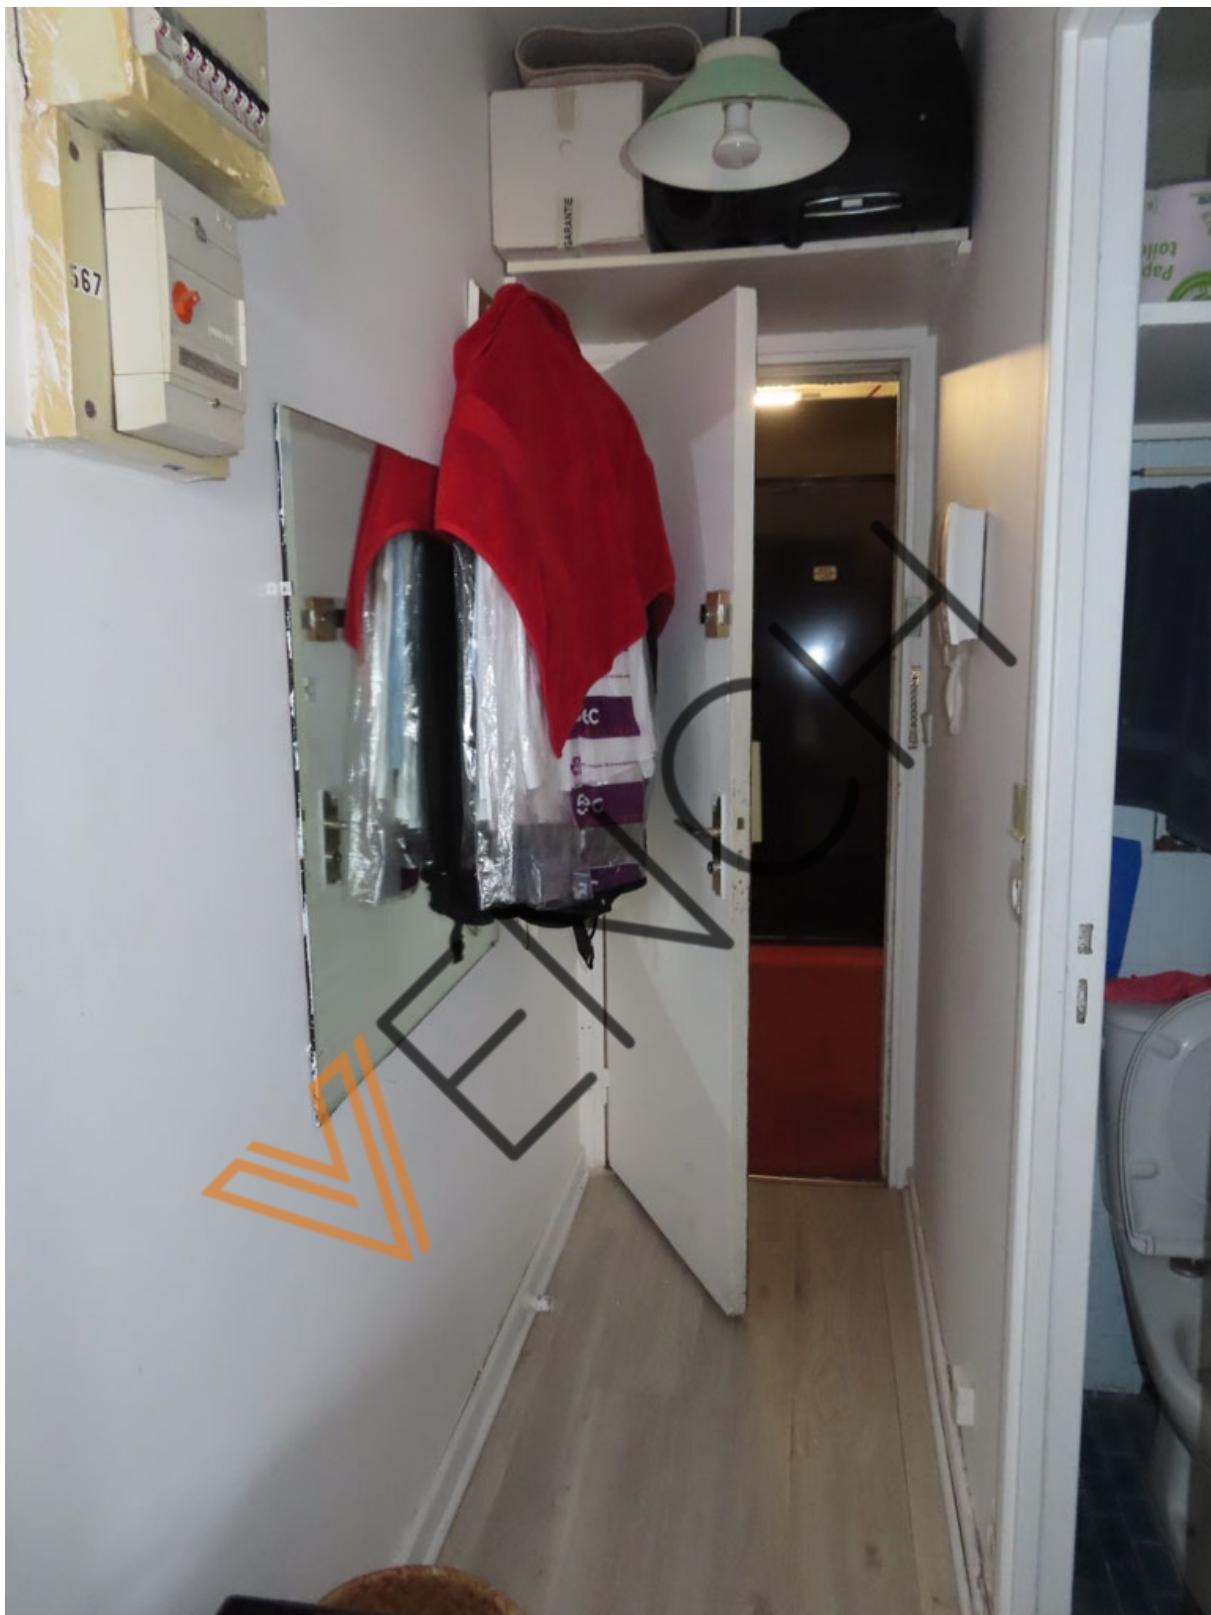
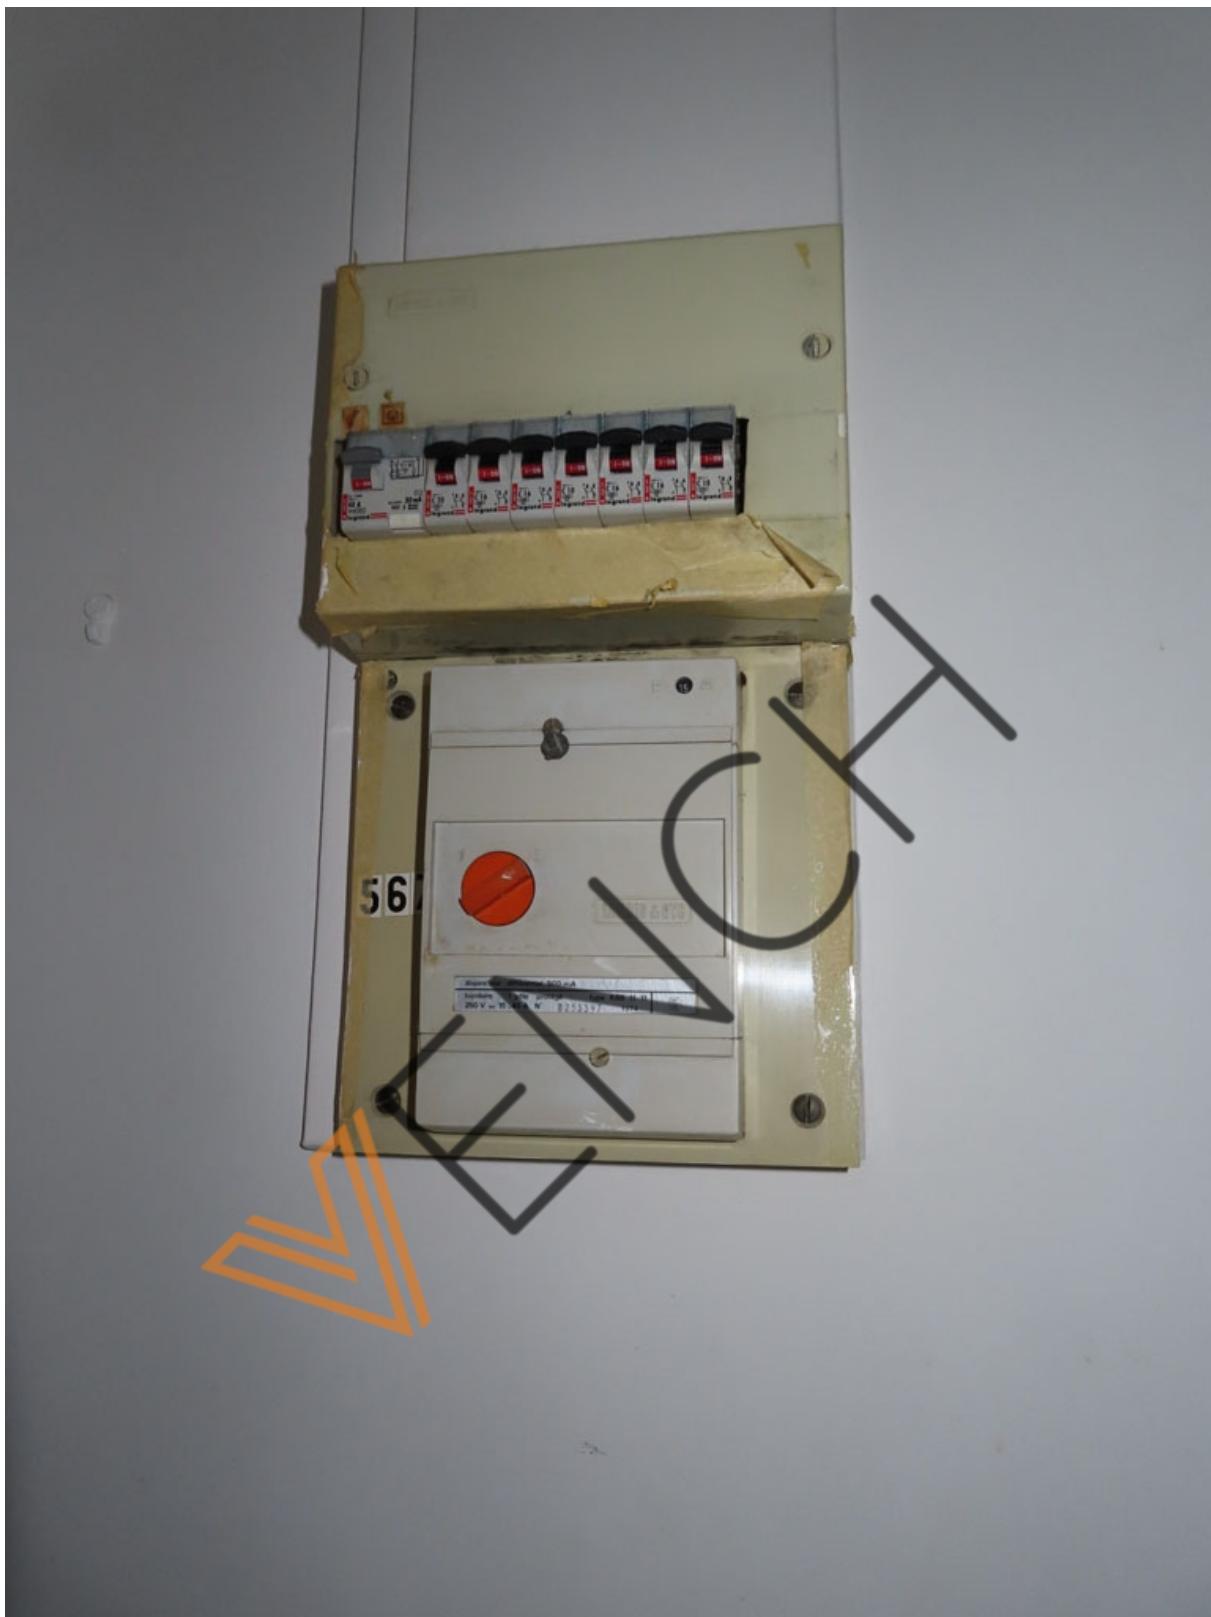
*Photographies 7 et 8*

Le logement de Madame [REDACTED] est constitué d'une entrée fermée par une porte palière à un battant.

Le sol est recouvert d'un parquet en bon état.

Les murs et le plafond sont recouverts d'une peinture en bon état.

L'éclairage est assuré par une applique murale.

Sur la droite, se trouvent un disjoncteur principal et un disjoncteur secondaire.

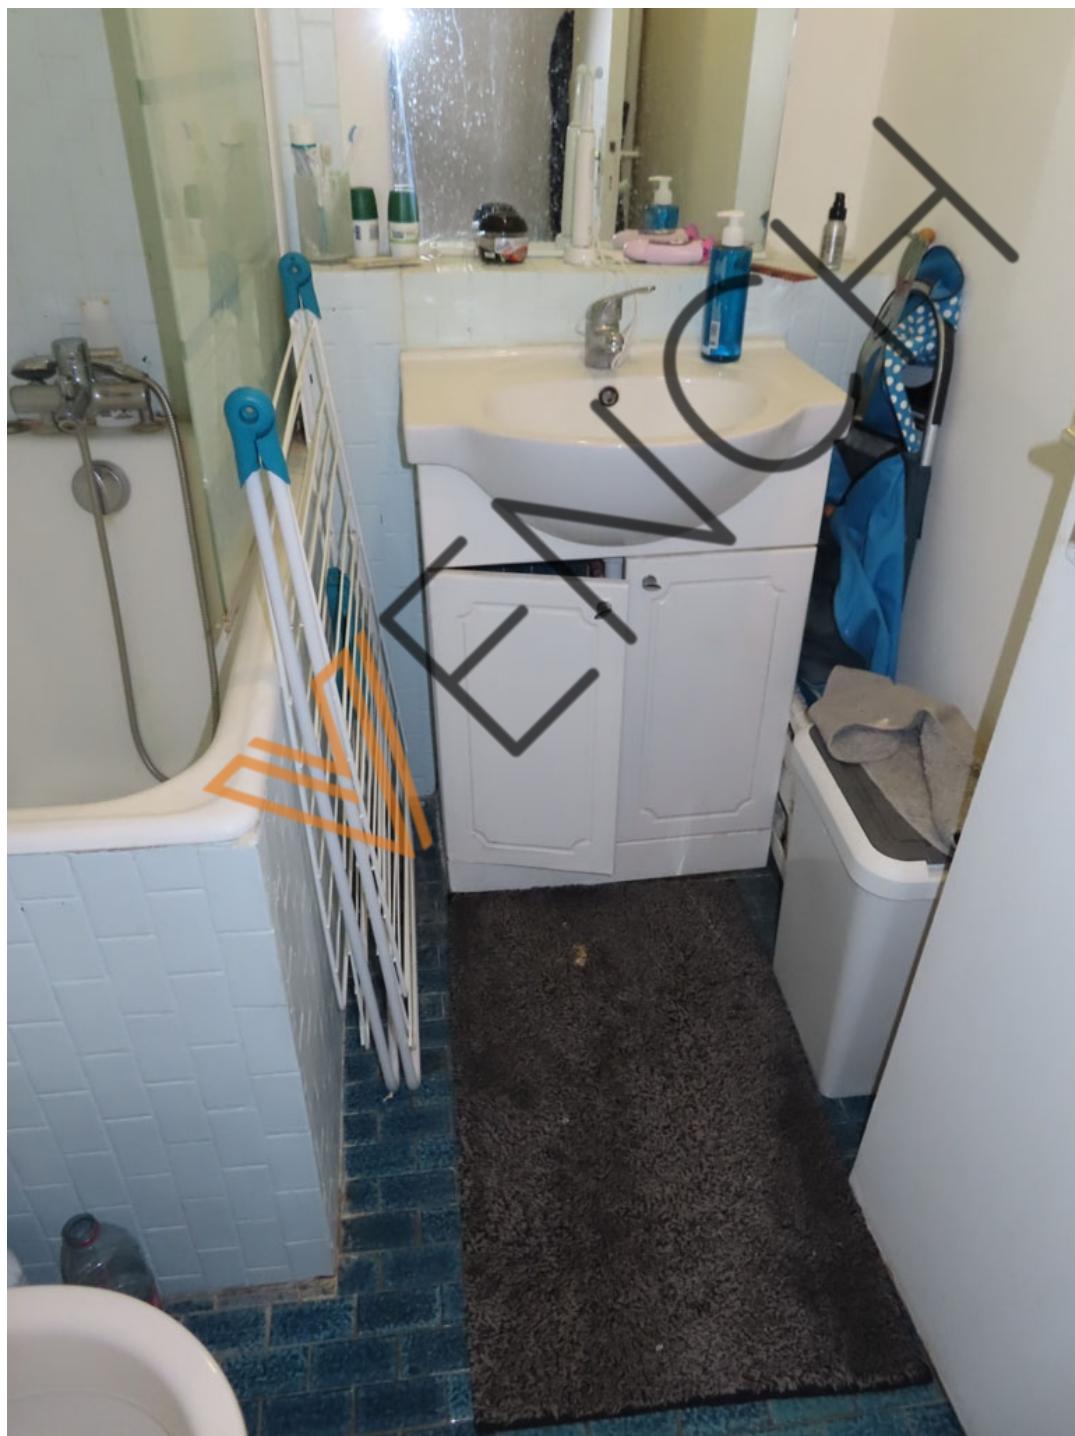
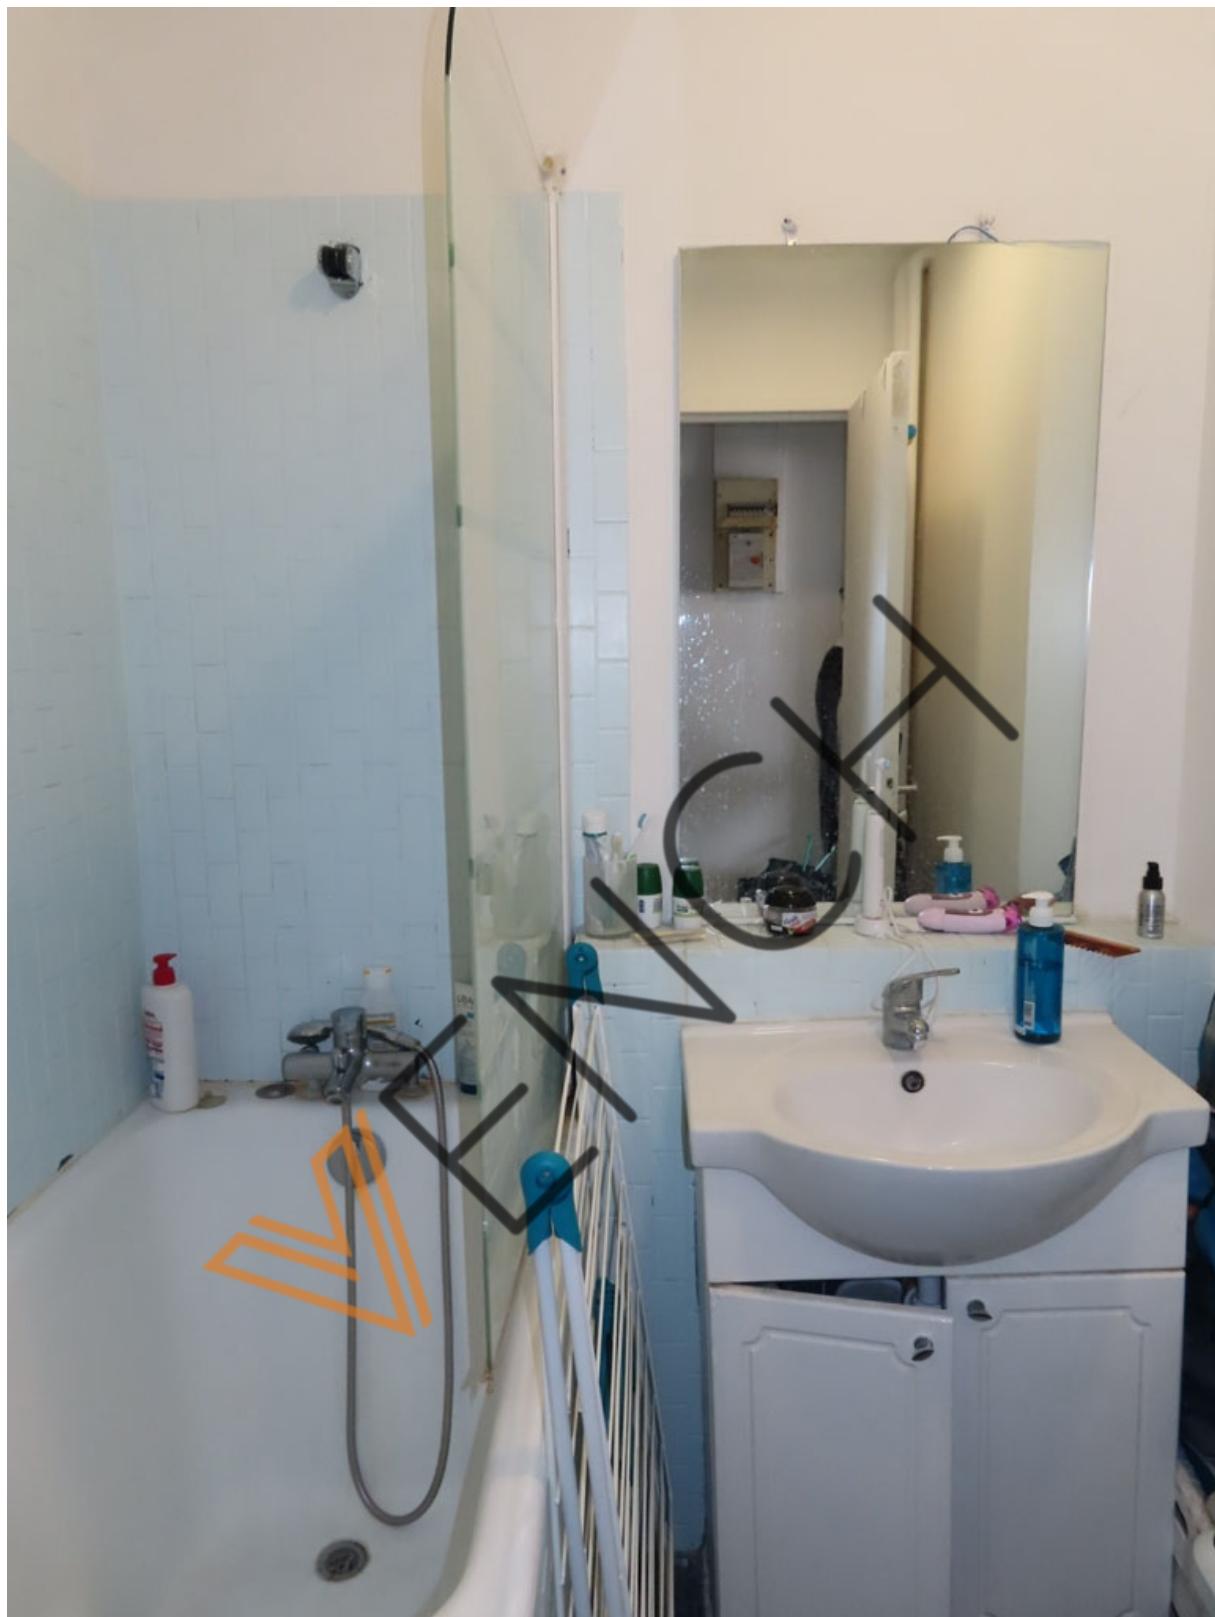
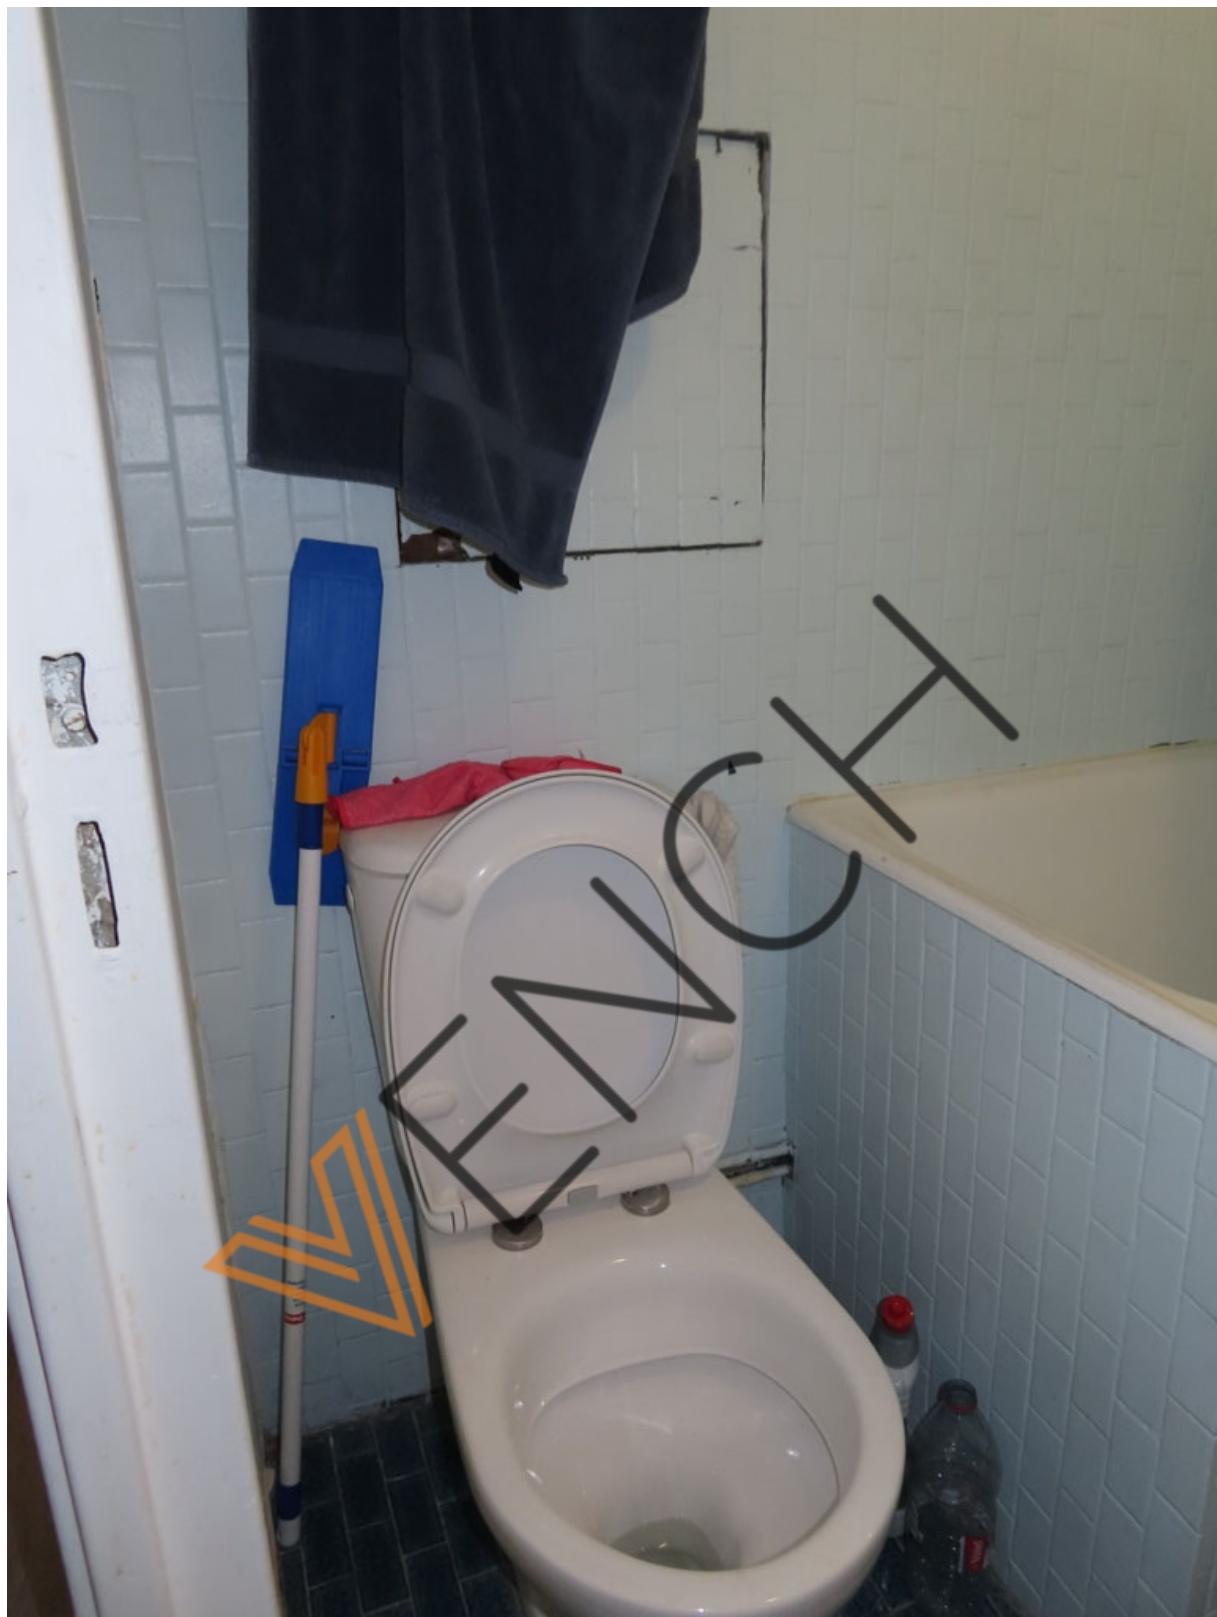
*Photographies 9 à 11*

En entrant, sur la gauche, se trouve une salle de bains équipée d'une vasque, d'une cuvette de WC, d'une baignoire, l'ensemble ancien, mais en bon état.

Le sol est recouvert d'un carrelage ancien.

Au droit de la baignoire, le carrelage mural est ancien.

Les murs et le plafond sont recouverts d'une peinture ancienne en bon état.

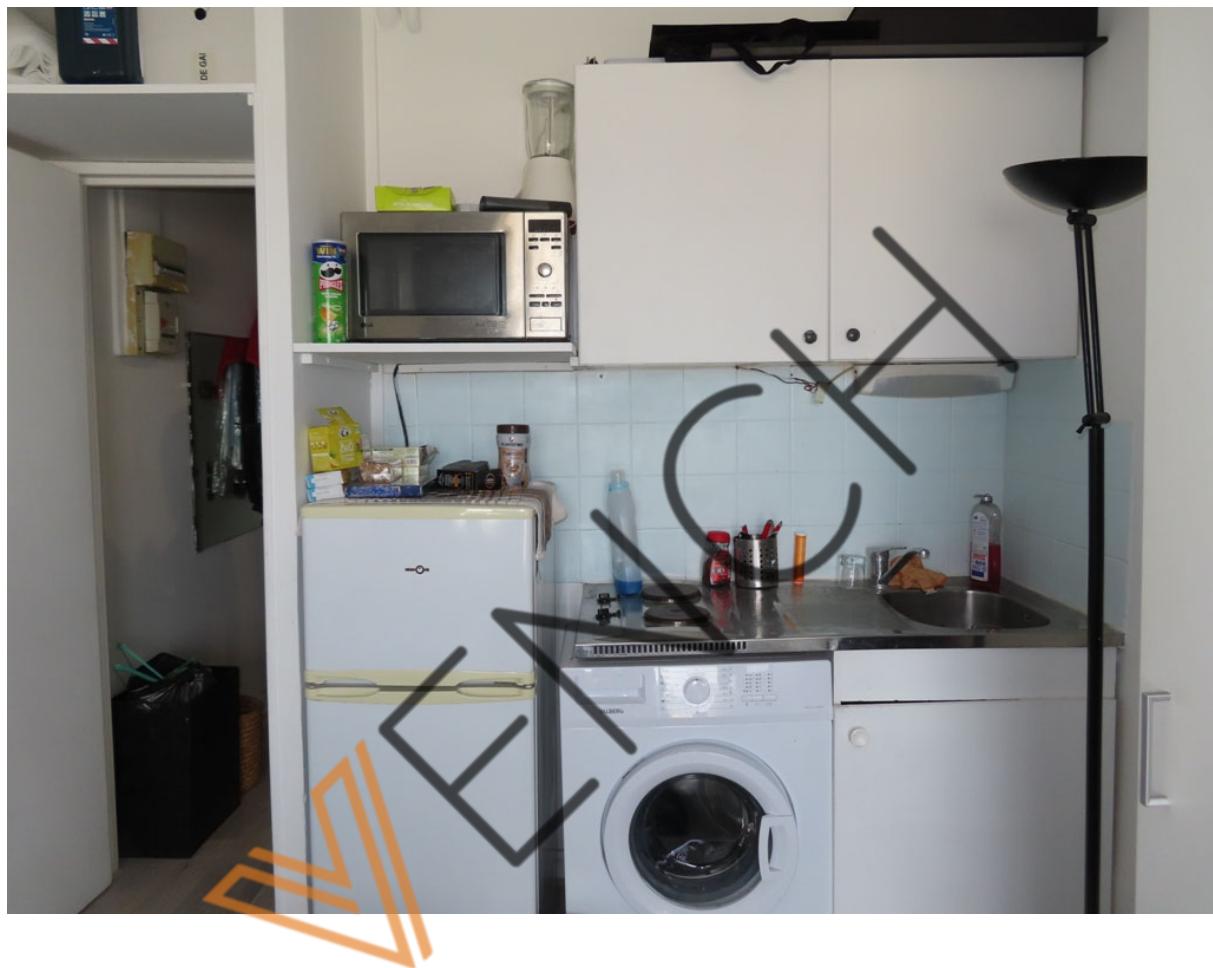
*Photographie 12*

Un espace cuisine fait face à la fenêtre.

L'espace cuisine est équipé d'un bandeau carrelé ancien, d'un plan de travail en inox, d'une plaque de cuisson, d'un lave-vaisselle, d'un réfrigérateur, d'un petit meuble, d'une étagère.

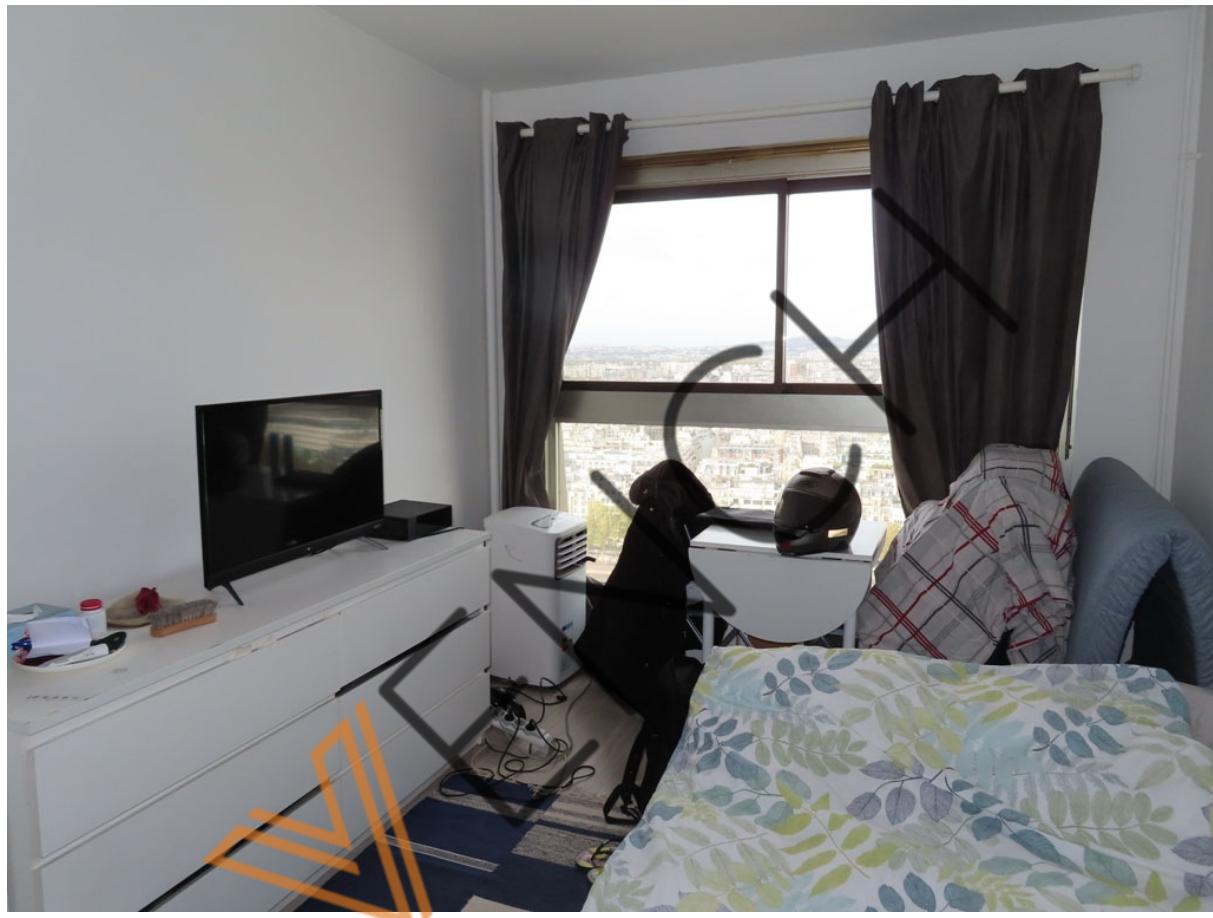
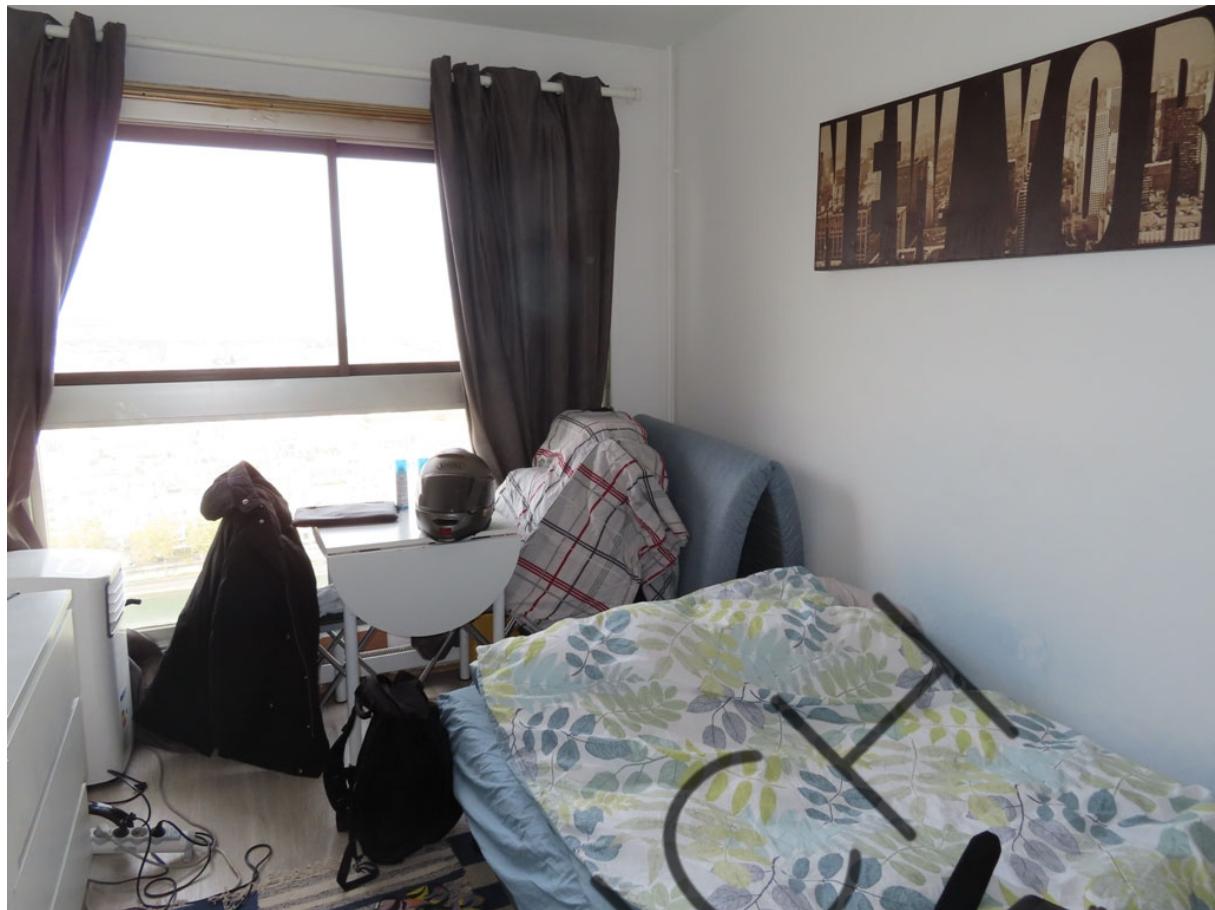
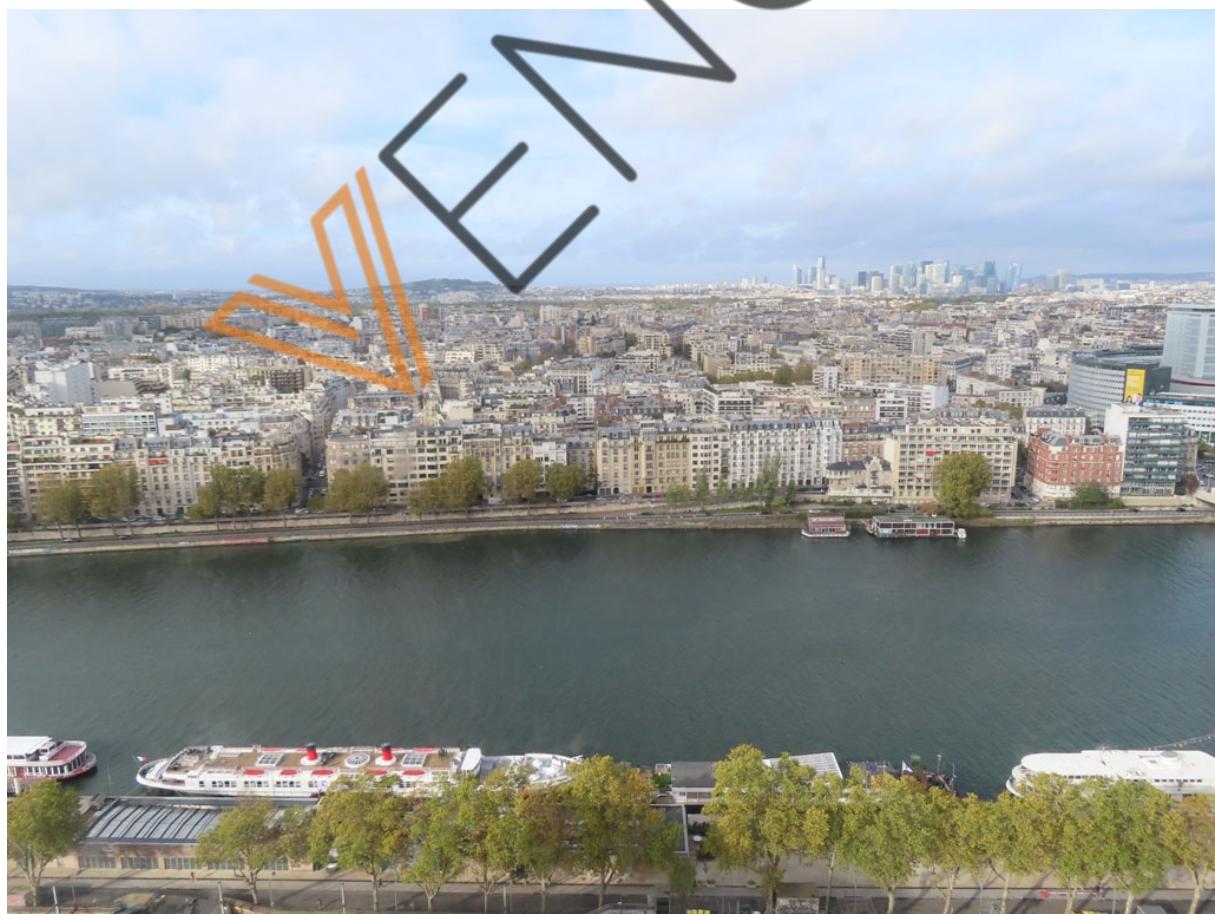
*Photographies 13 à 15*

Dans la partie de la pièce à vivre, le sol est recouvert d'un parquet en bon état.

Les murs et le plafond sont recouverts d'une peinture en bon état.

Les fenêtres présentent un vitrage intact.

Depuis les fenêtres, une vue panoramique surplombe la Seine et donne un visuel notamment sur la Défense.

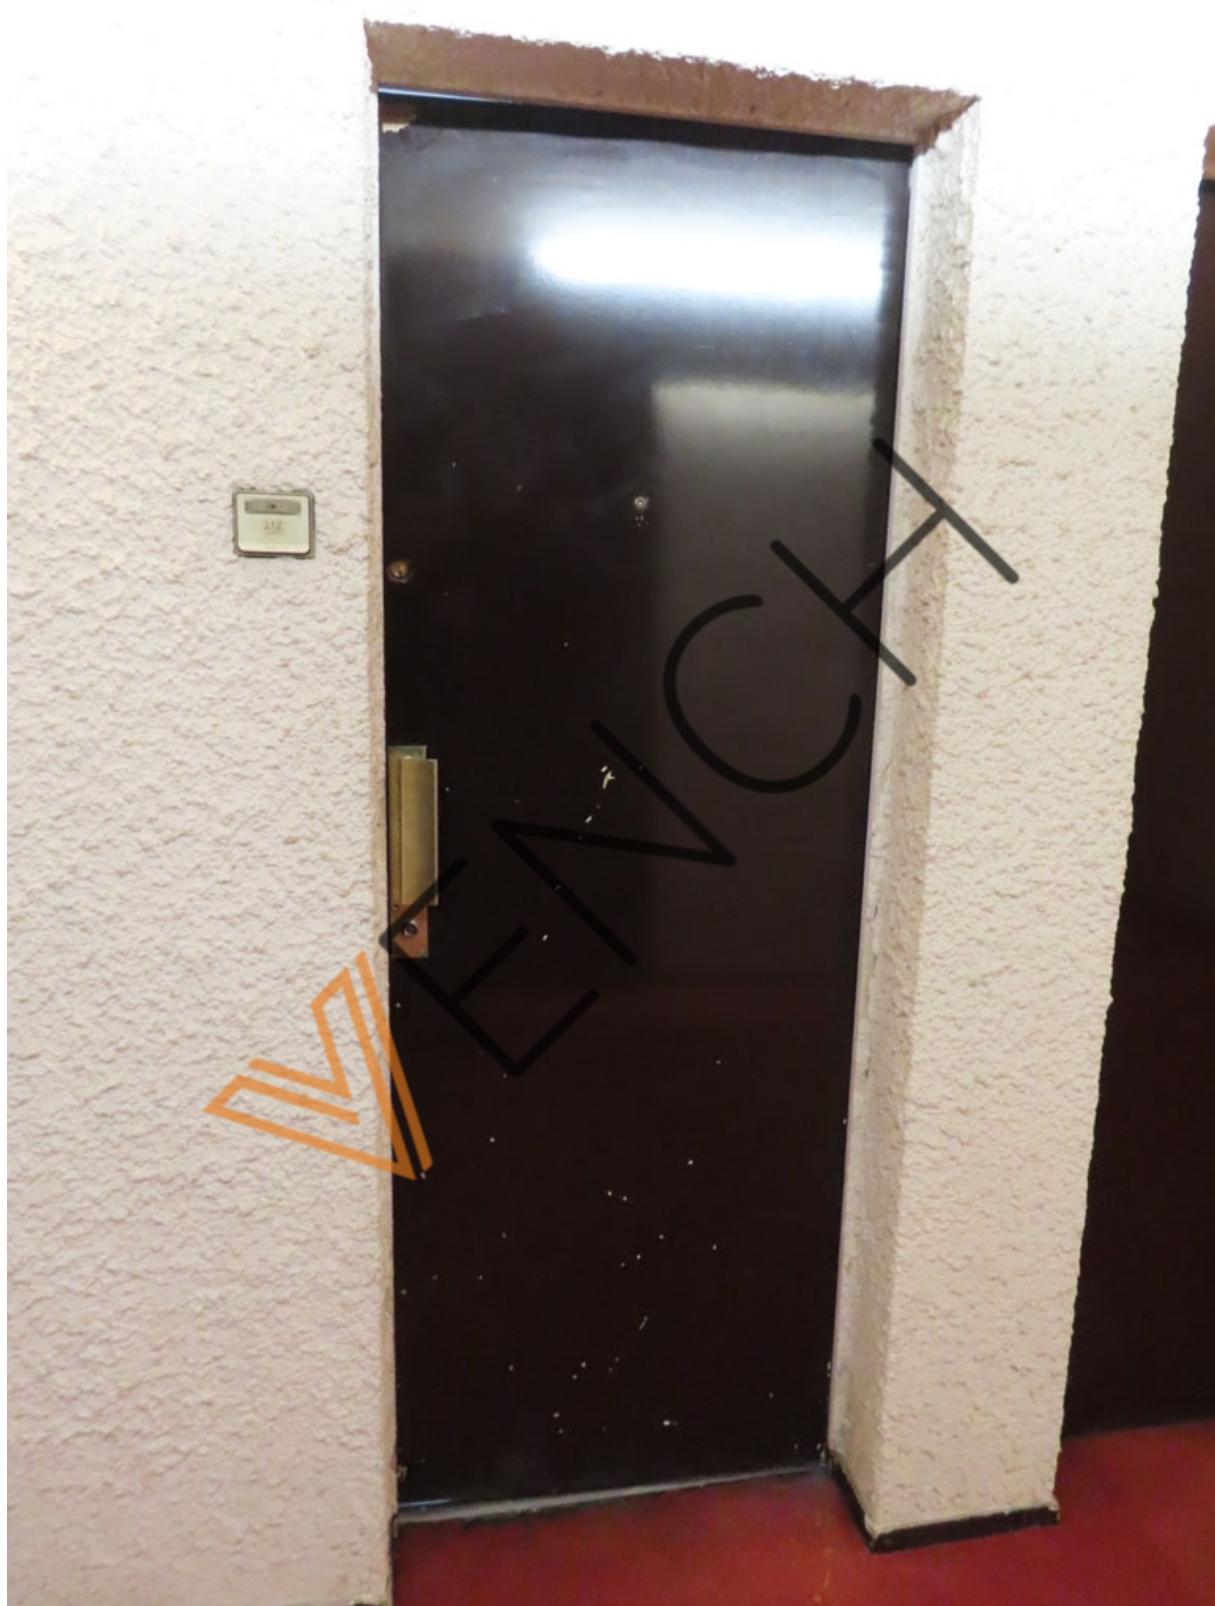
*Photographie 16 : porte palier du côté des parties communes*
