## PROCÈS-VERBAL DE CONSTAT

L'AN DEUX MIL VINGT-DEUX ET LE SEPT NOVEMBRE

**11, rue de Javel, 75015 PARIS**

## DOSSIER DE DIAGNOSTICS TECHNIQUES

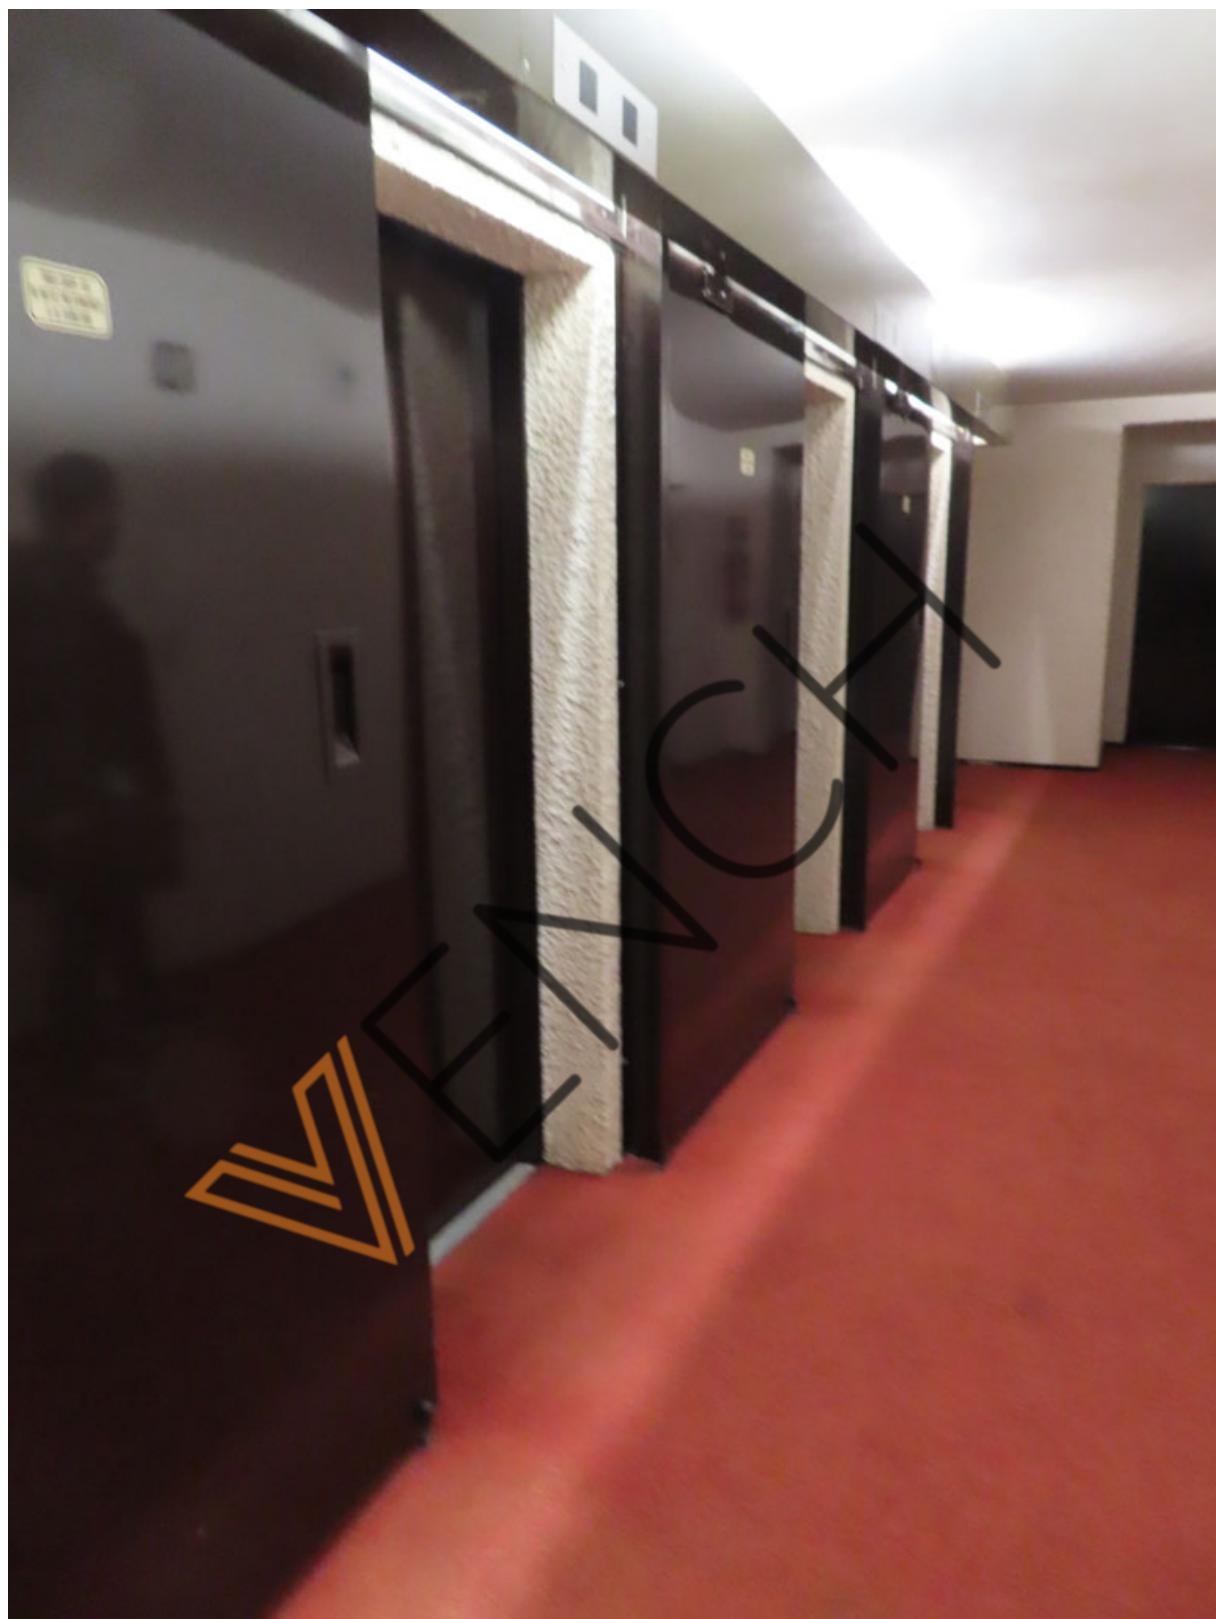
Photographie 17 : palier parties communes avec les trois ascenseurs (au 30<sup>e</sup> étage)

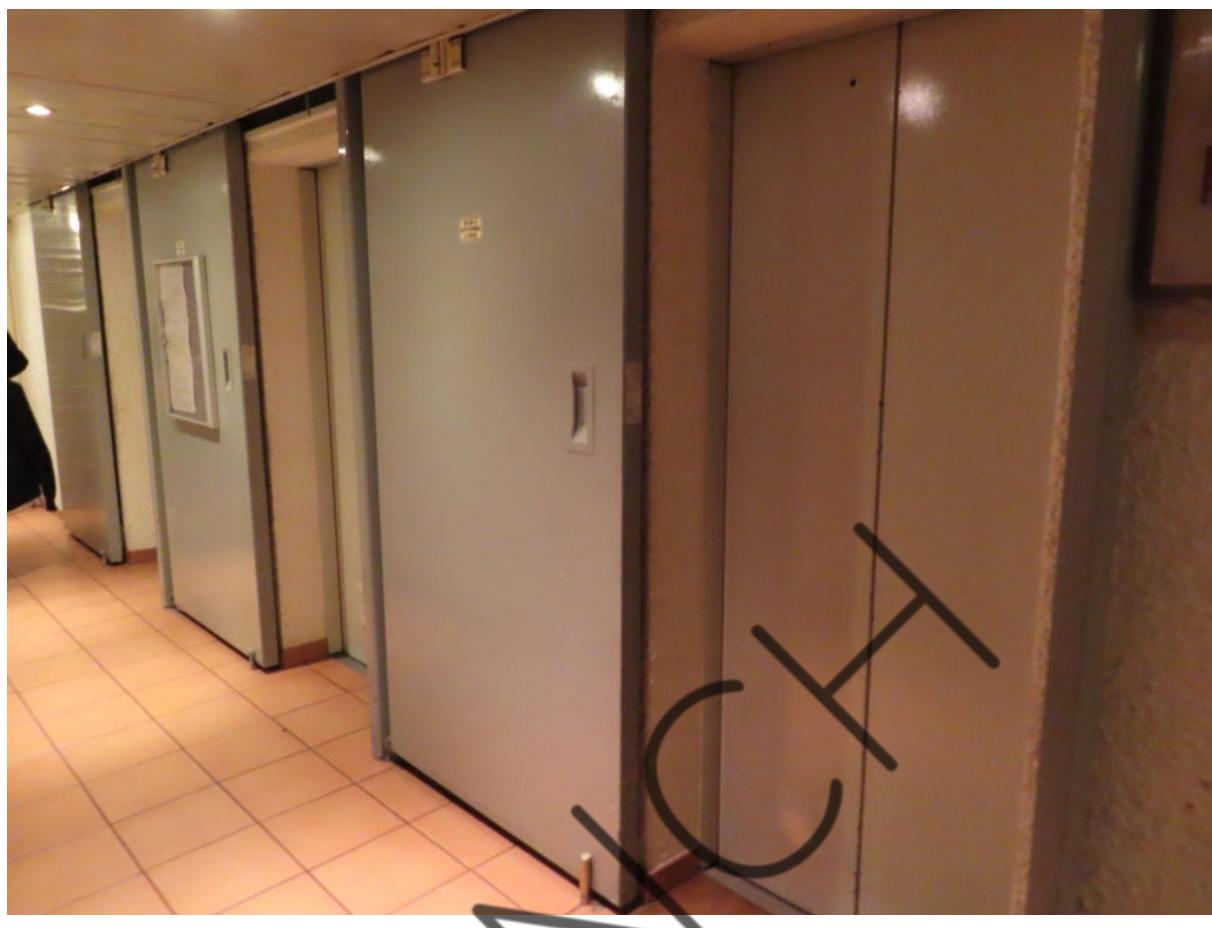
Photographie 18 : palier parties communes avec les trois ascenseurs (au rez-de-chaussée)
