PROCES-VERBAL DE DESCRIPTION

Me suis transportée ce jour **VINGT-HUIT FEVRIER DEUX MILLE VINGT-TROIS, 2, rue du Corbillon, troisième étage, couloir de gauche, première porte gauche, lot n° 66, 93200 SAINT-DENIS**, et là étant, à 15 Heures 10, j'ai procédé aux constatations suivantes :

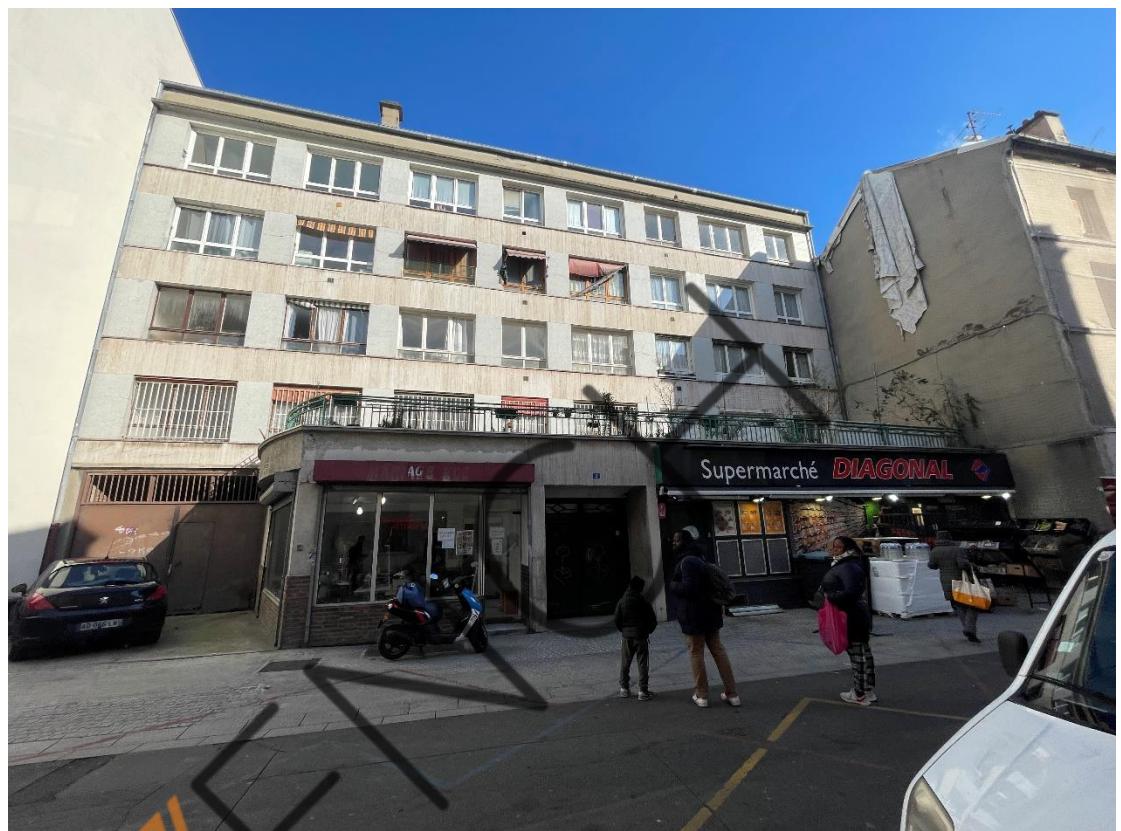
Il s'agit d'un immeuble ancien et peu entretenu.

La façade en pierres présente de nombreuses fissures.

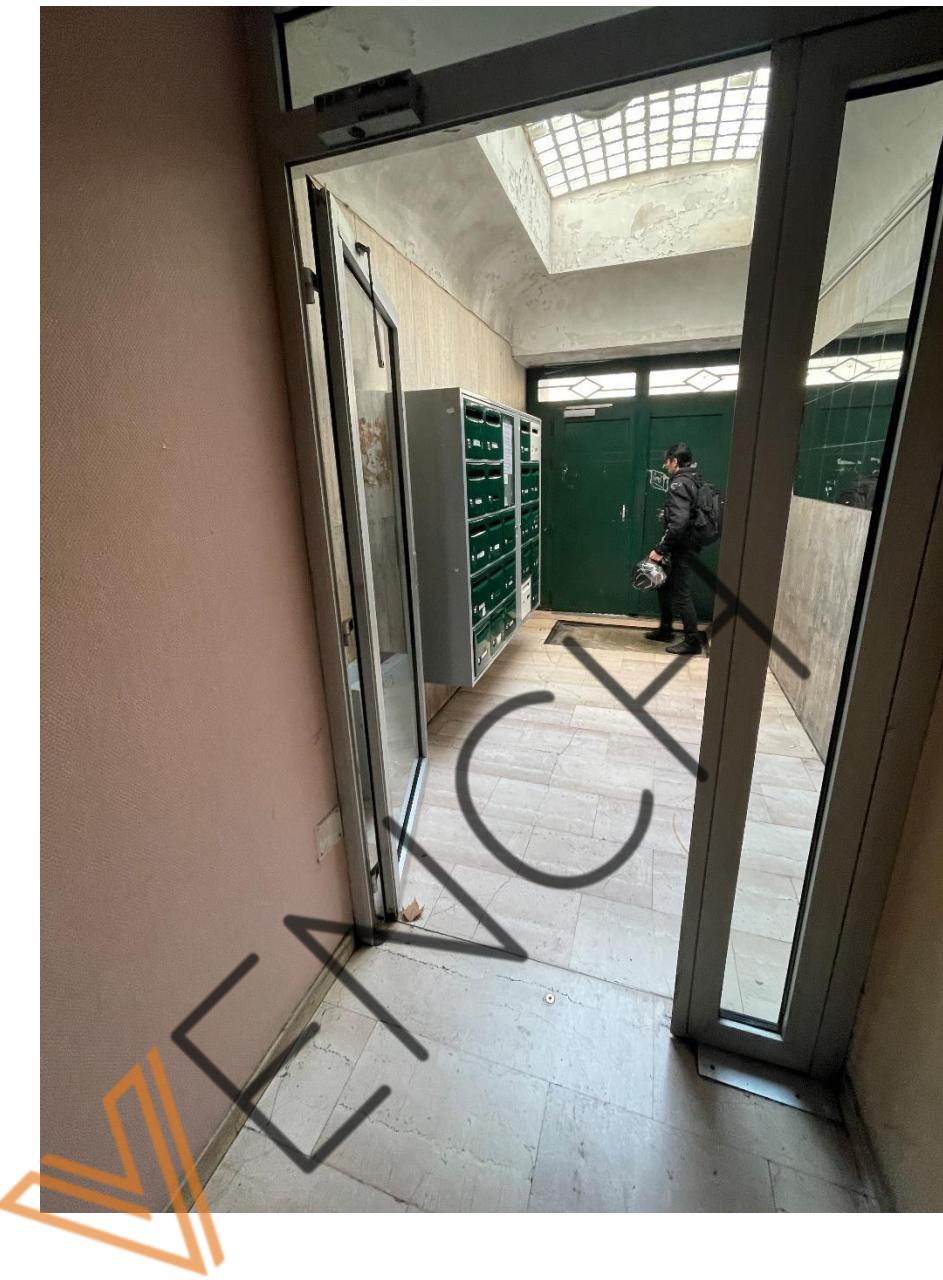
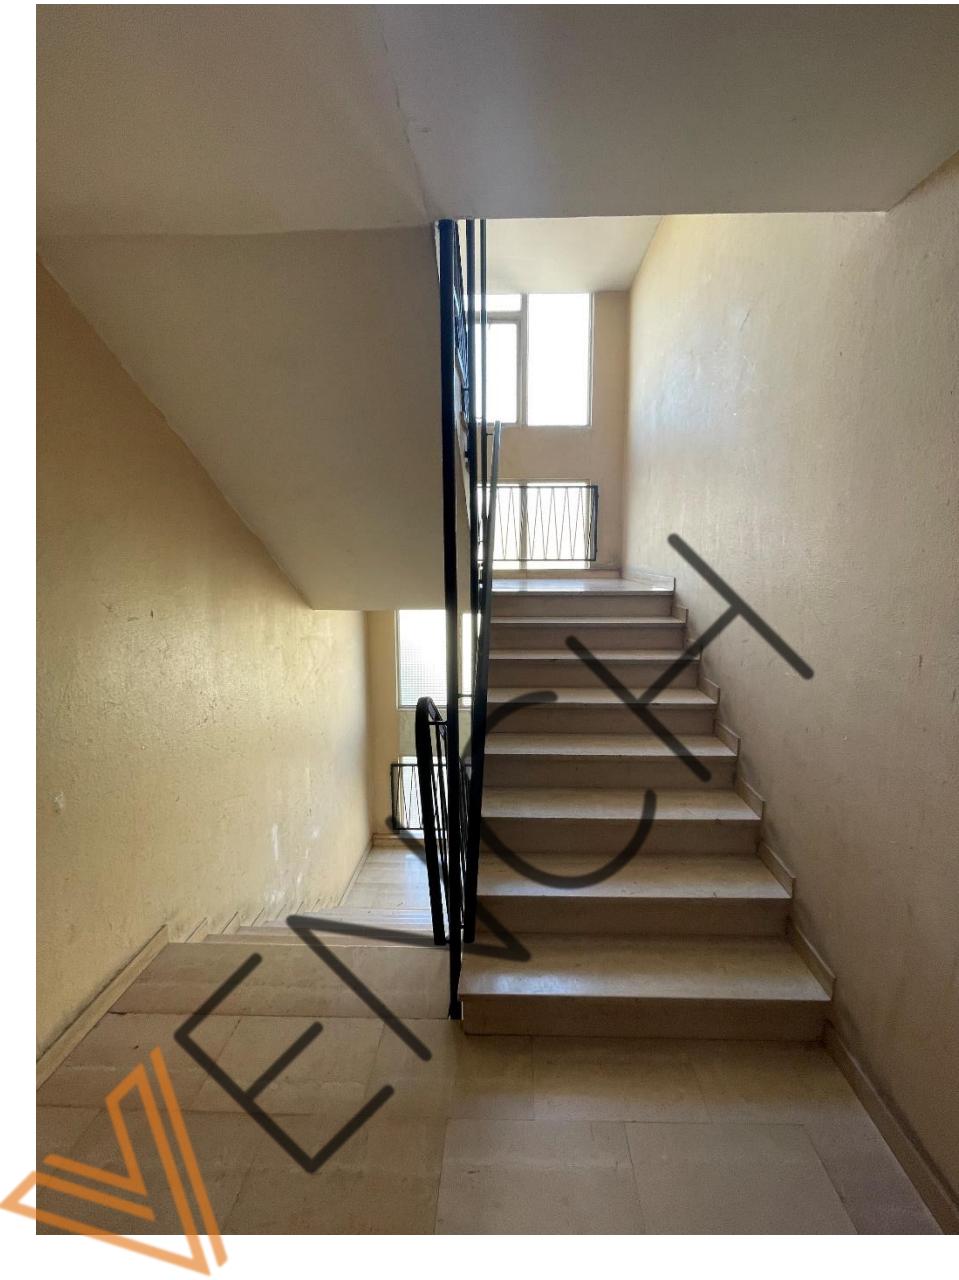
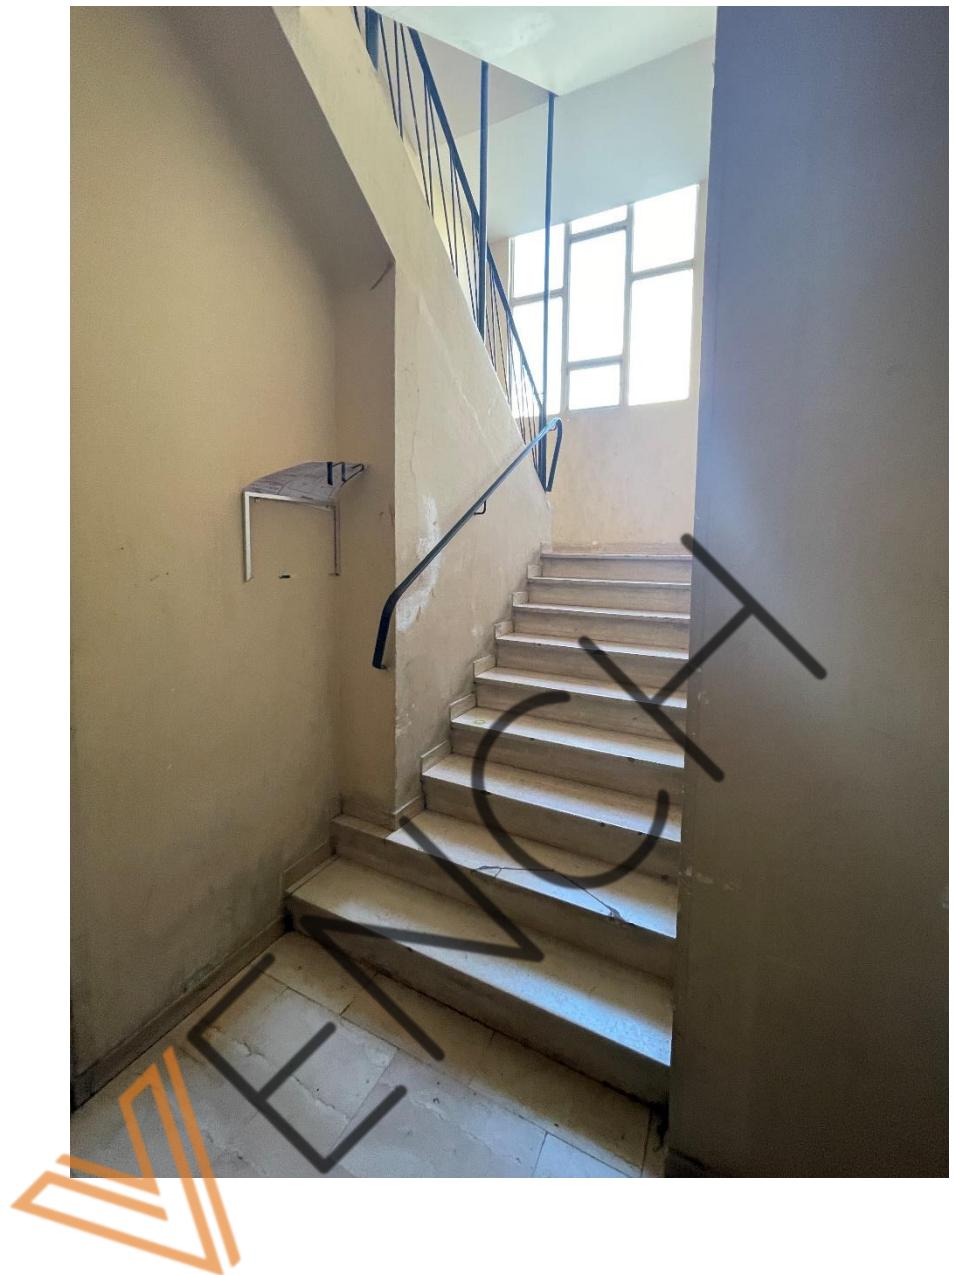
L'accès aux étages se fait par un escalier de pierre. Les parties communes sont défraîchies.

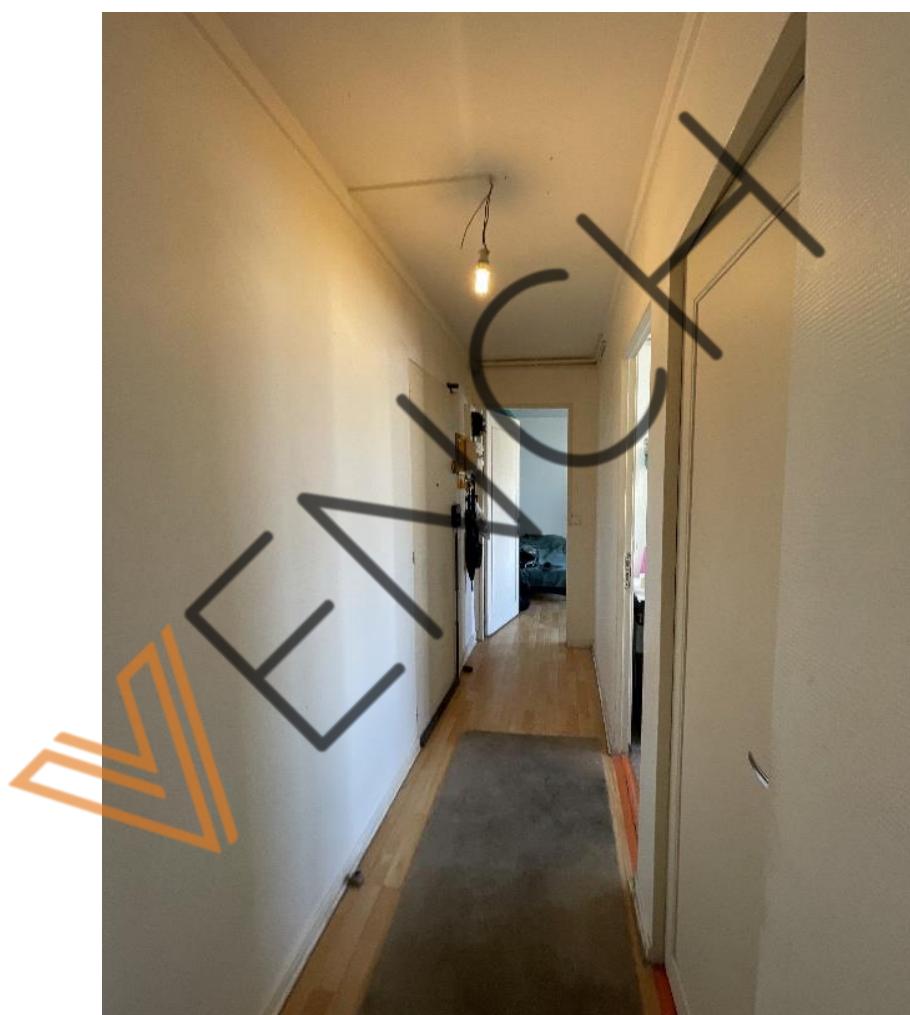
COULOIR :

Le sol est en parquet flottant. Celui-ci montre de nombreuses traces de frottements et d'usure aux deux endroits de passages, il est ancien.

Les murs sont recouverts de toile de fibre de verre peinte. La peinture des murs est jaunie et ternie.

Le plafond est peint également. Il est entoilé et peint. La peinture est jaunie et ternie.

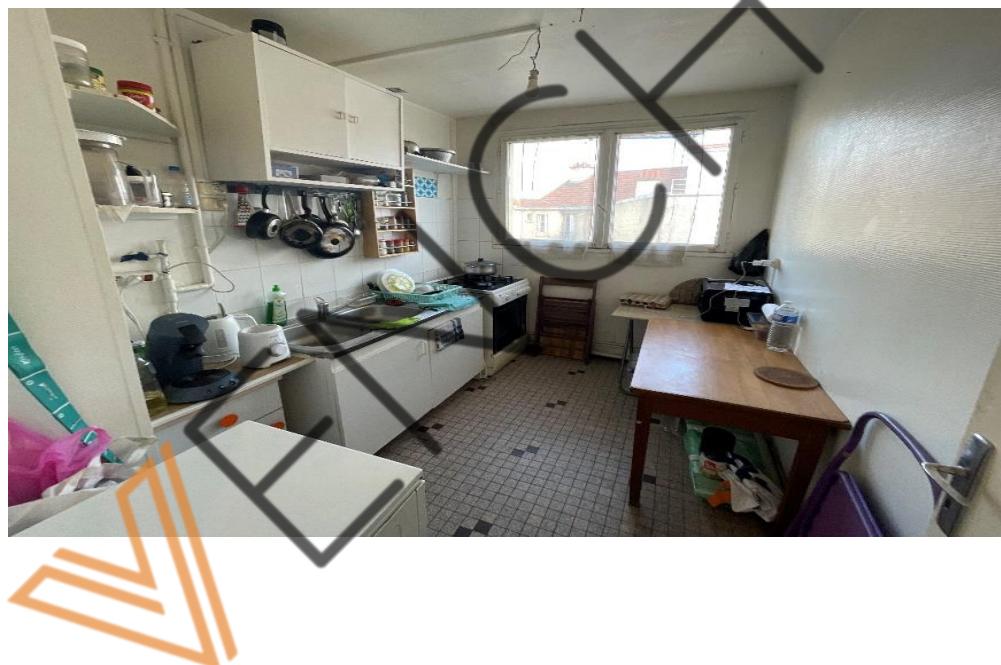
CUISINE - porte face dans le couloir :

Le sol est en petit carrelage, il s'agit d'un carrelage ancien.

Une fenêtre, châssis bois, simple vitrage est aménagée dans le mur face. Celle-ci est ancienne et n'est plus étanche à l'air. Elle est testée, elle s'ouvre et se ferme.

Il n'y a aucune cuisine équipée. Seul un meuble évier double bac aluminium reposant sur un placard ouvrant à deux portes est aménagé au pied du mur de gauche.

La peinture est fortement jaunie, ternie.

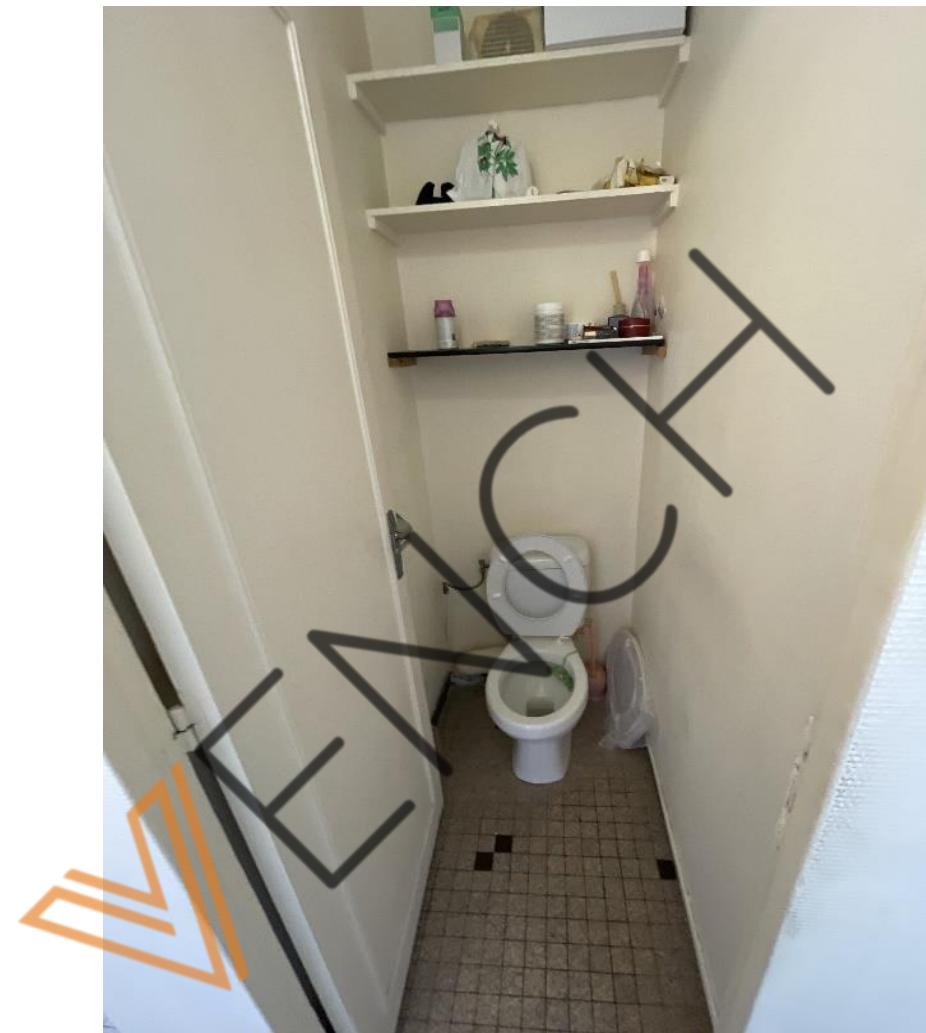
WC :

Le carrelage au sol est ancien.

Les murs sont entoilés. La toile est peinte, la peinture est jaunie, ternie.

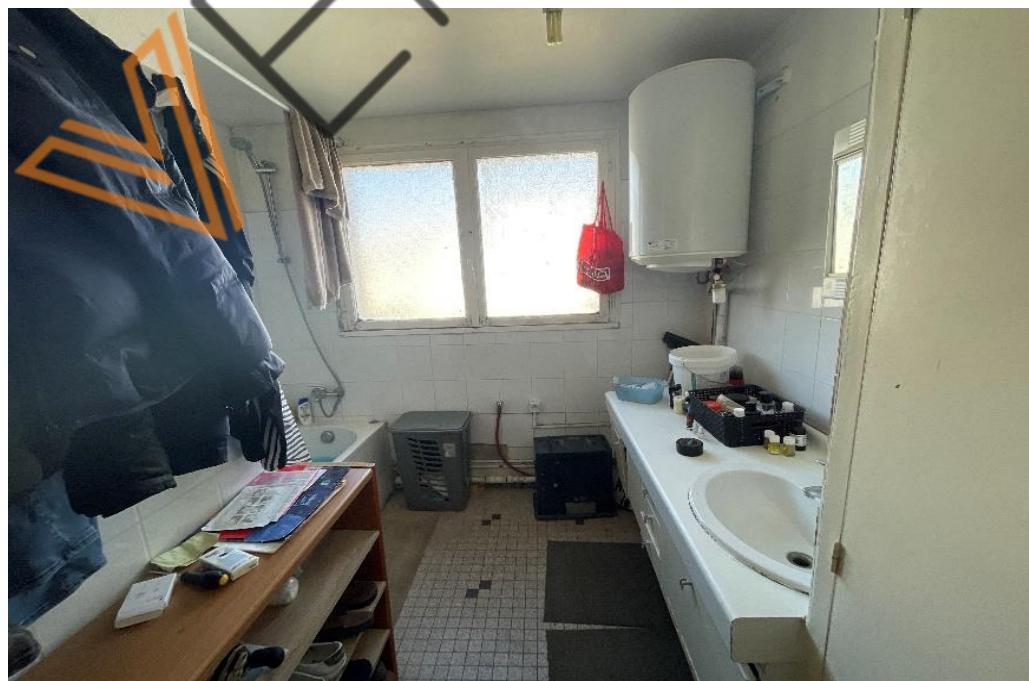
SALLE DE BAINS – 2^{ième} porte gauche dans le couloir :

Une fenêtre, châssis bois, simple vitrage est aménagée dans le mur face. Le tout est très ancien, vétuste, de l'air passe à travers la fenêtre qui n'est plus étanche, et la peinture des montants du châssis bois de la fenêtre est craquelée et fortement abîmée.

Un meuble vasque : le lavabo est aménagé au pied du mur droit, celui-ci est descellé du mur, il penche, il est en cours d'affaissement.

Le reste des murs et le plafond sont entoilés et peints. La peinture est fortement jaunie, ternie et au-dessus de la fenêtre, la peinture présente de nombreuses traces de moisissure.

L'électricité est testée et fonctionne. L'électricité de la pièce est très vétuste.

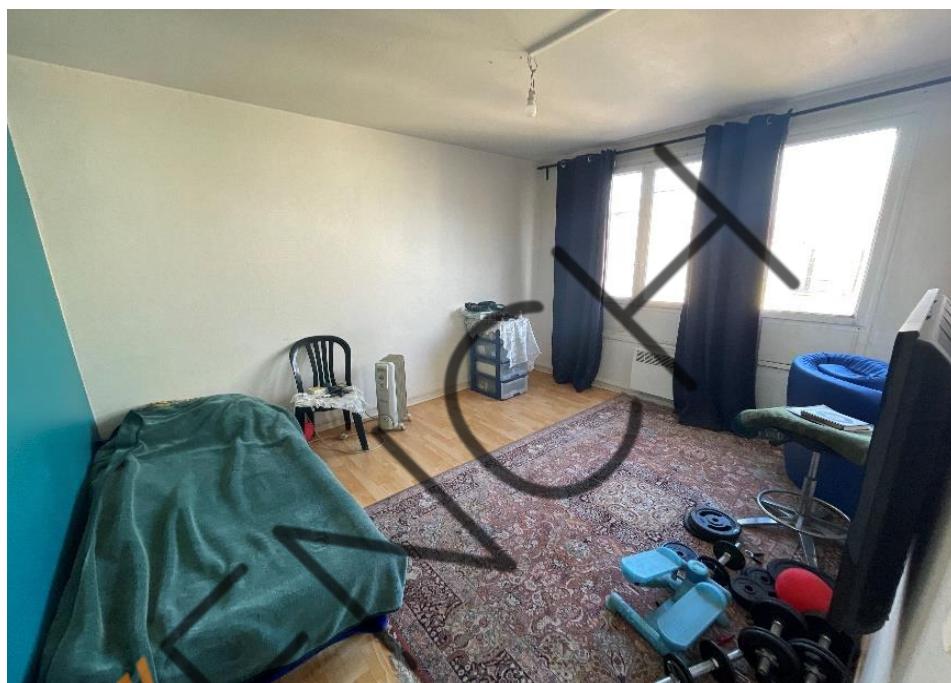
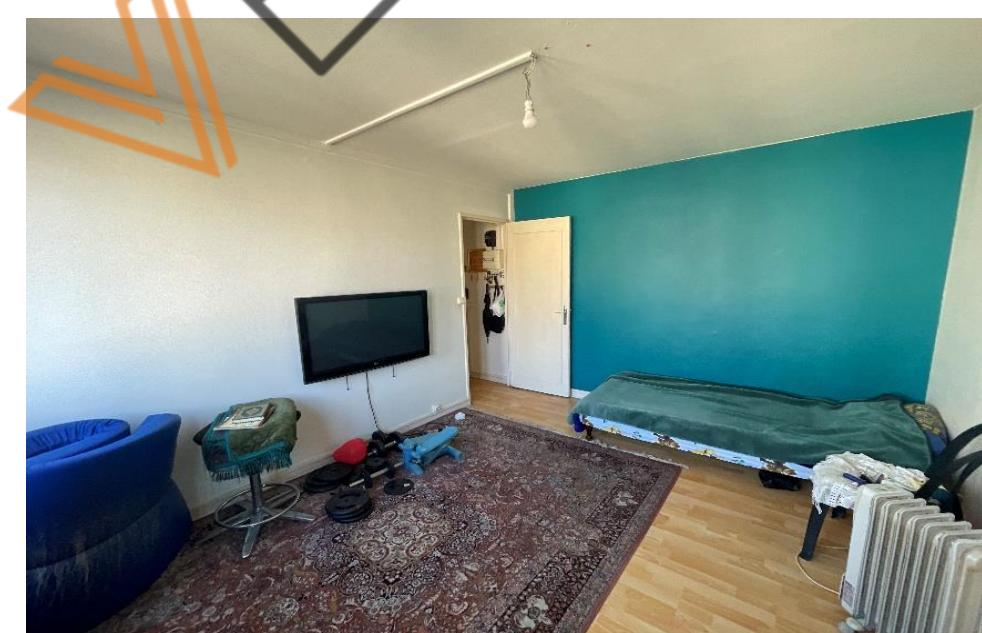
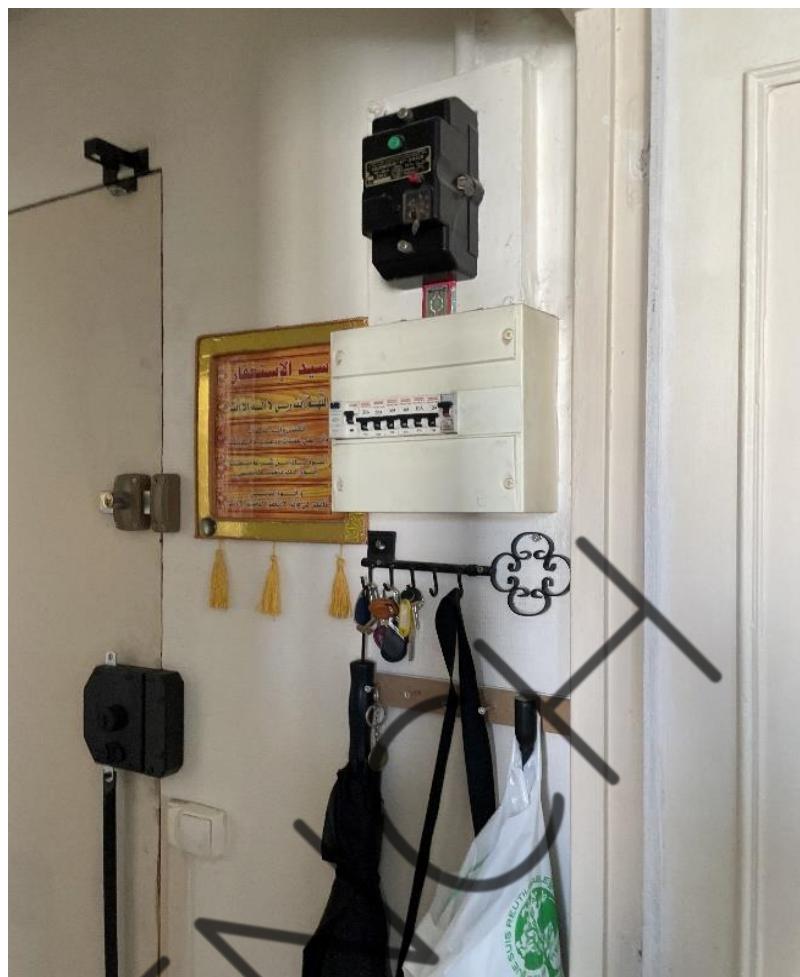
PIECE PRINCIPALE - à gauche dans l'entrée :

Le sol de la pièce principale est en parquet flottant, lequel est ancien, montre des traces de frottement et d'usure aux endroits de passages.

Les murs sont recouverts de toile de fibre de verre peinte. La peinture est fortement jaunie, ternie.

Une fenêtre est aménagée dans le mur droit de la pièce, châssis bois, simple vitrage, laquelle pièce est exposée Est et donne sur l'arrière des bâtiments.
